## Zustandsbericht

<b>Fahrzeughalter</b>	Allane SE
<b>Ihr Auftrag vom</b>	12.06.2026 durch Allane SE
<b>Besichtigungsort</b>	41844 Wegberg, Friedrich-List-Allee 51
<b>Besichtigungsdatum</b>	19.06.2026
<b>Referenznummern</b>	0031202631 - 0030773074

<b>Kennzeichen</b>	<b>H-VH 869</b>	<b>Fzg.-Ident.-Nummer</b>	<b>W1K2052011G091063</b>
<b>Fabrikat</b>	Mercedes-Benz	<b>1. Zulassung</b>	18.05.2021
<b>Typ</b>	C 200 d T	<b>Fahrzeugart</b>	PKW
<b>Getriebe / Gänge</b>	Automatik / 9	<b>Farbe</b>	Schwarz - 2-Schicht uni
<b>Laufleistung abgelesen</b>	131.970 km	<b>Sitzplätze</b>	5
<b>Achsen / angetrieben</b>	2 / 1	<b>Aufbau</b>	Kombilimousine, 5 Türen
<b>Anzahl Besitzer</b>	keine Angabe	<b>nächste HU</b>	keine Angabe
<b>Motorart</b>	Reihenmotor / Diesel	<b>Hubraum / Nennleistung</b>	1.597 ccm / 118 KW

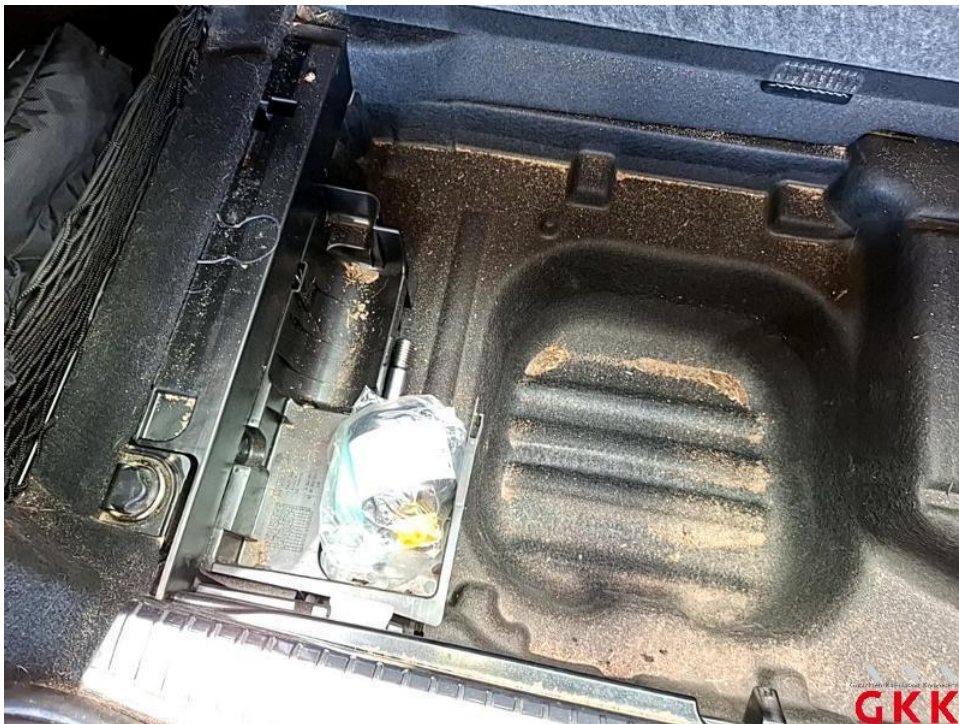
Reifenreparaturset Füllkompressor, fehlt (Bild 12)

Bild 12. Reifenreparaturset, Füllkompressor, fehlt, ersetzen

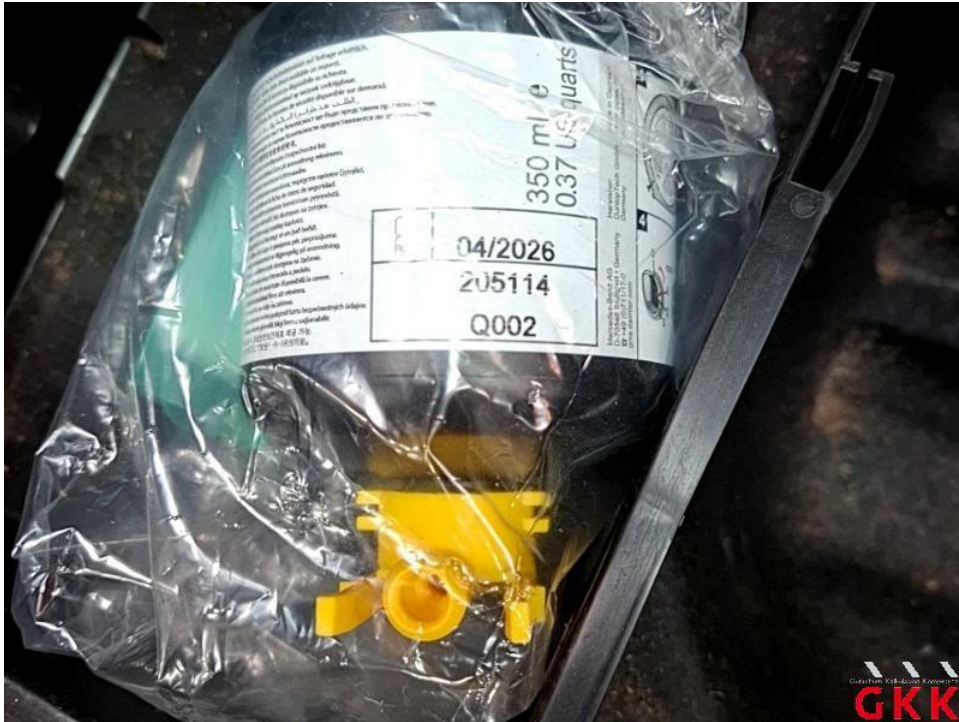
Reifenreparaturset Füllflasche, MHD überschritten (Bild 13)

Bild 13. Reifenreparaturset, Füllflasche, MHD überschritten, ersetzen

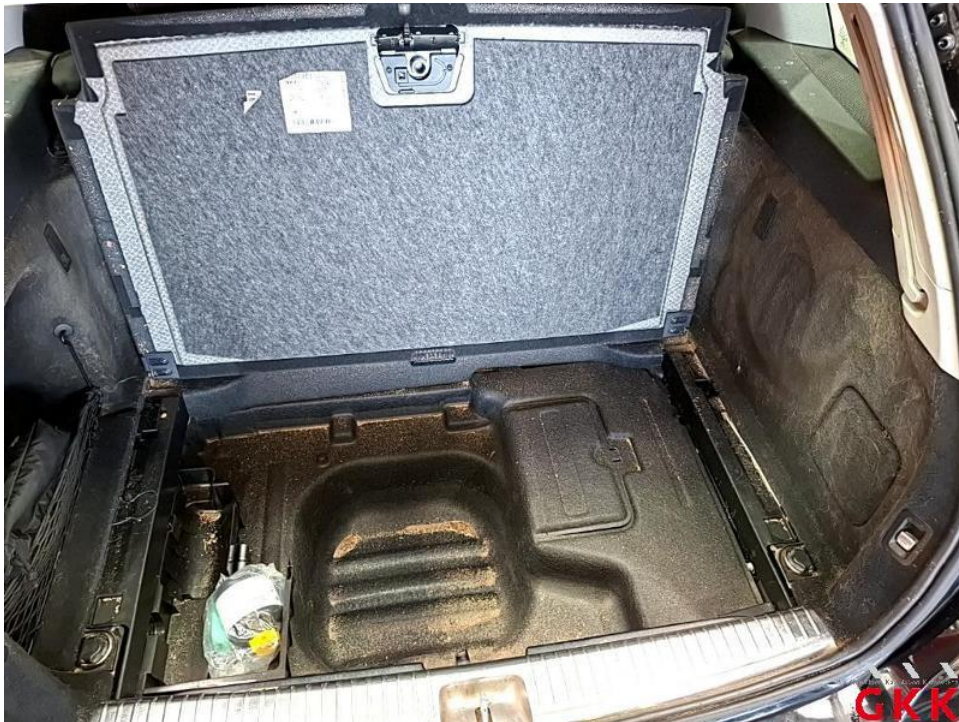
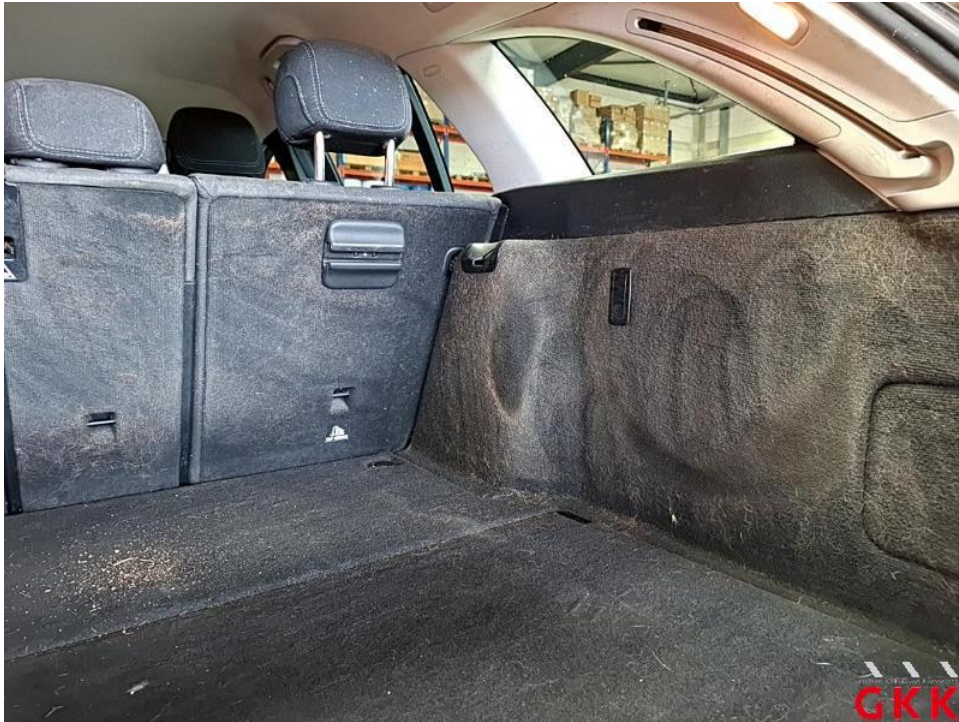
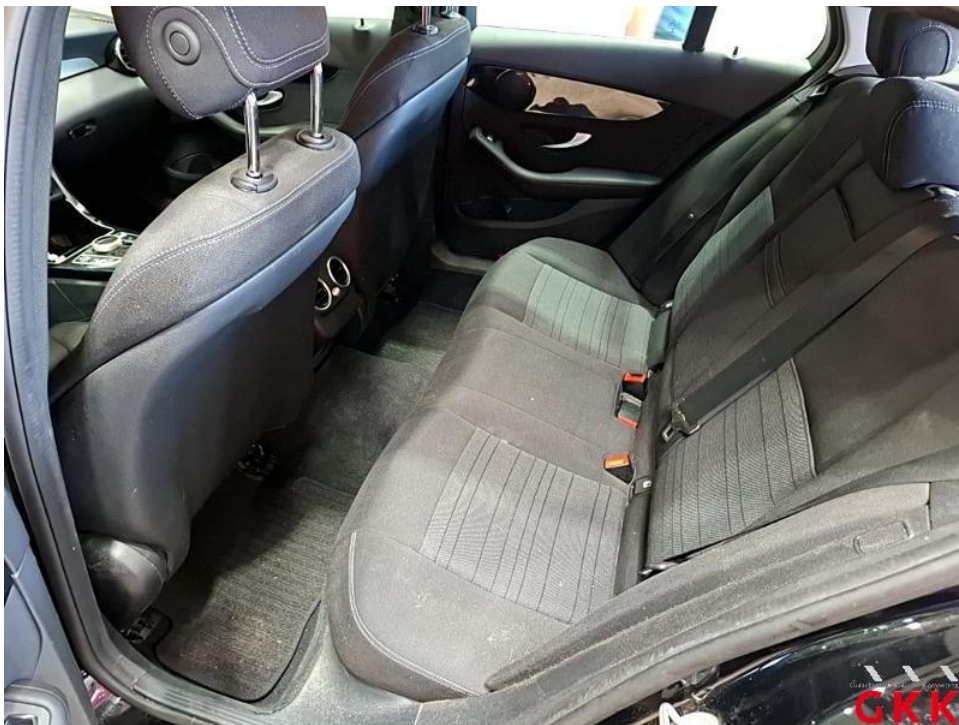
Fahrzeug innen, verkratzt und verschmutzt (Bild 14, Bild 15, Bild 16)

Bild 14. Fahrzeug, innen, verkratzt und verschmutzt, aufbereiten

Bild 15. Fahrzeug, innen, verkratzt und verschmutzt, aufbereiten

Bild 16. Fahrzeug, innen, verkratzt und verschmutzt, aufbereiten

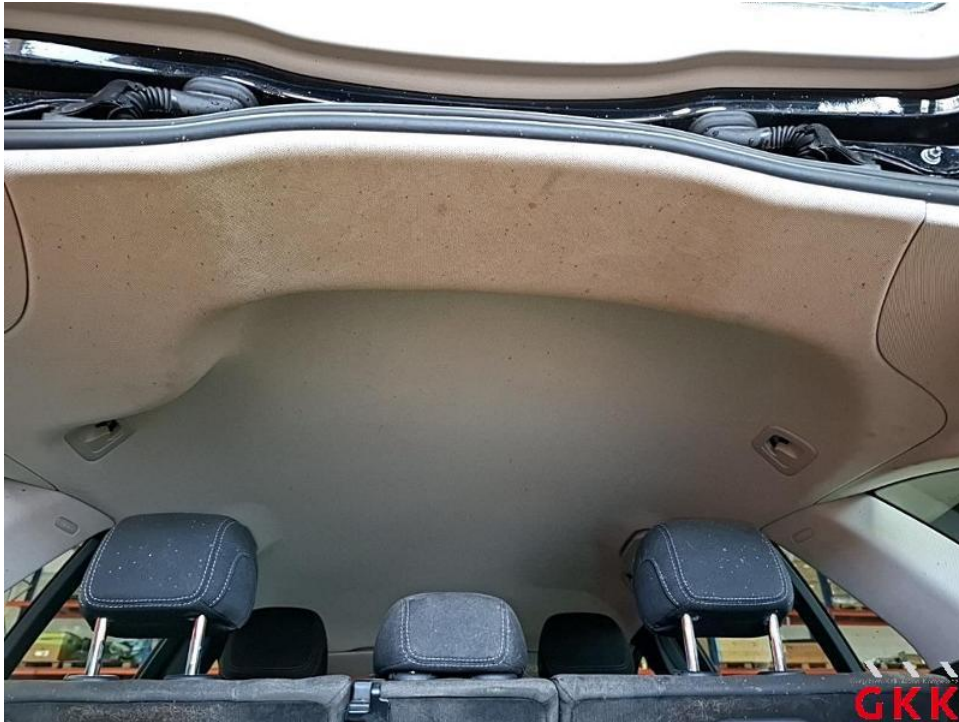
Fahrzeug innen, Geruchsbelästigung (Bild 17)

Bild 17. Fahrzeug, innen, Geruchsbelästigung, Ozonbehandlung durchführen

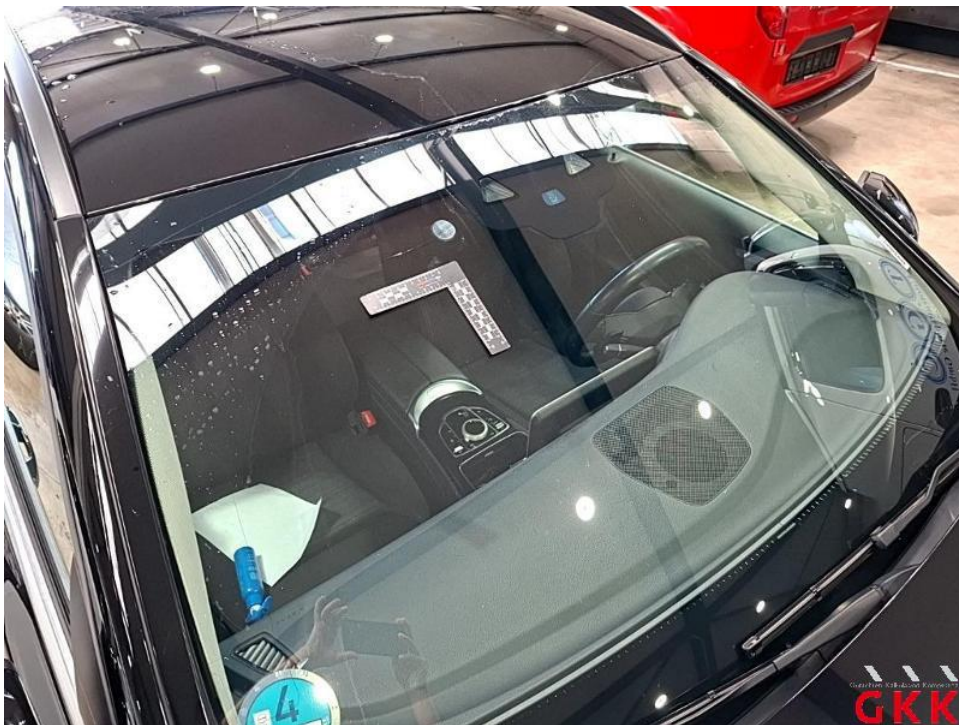
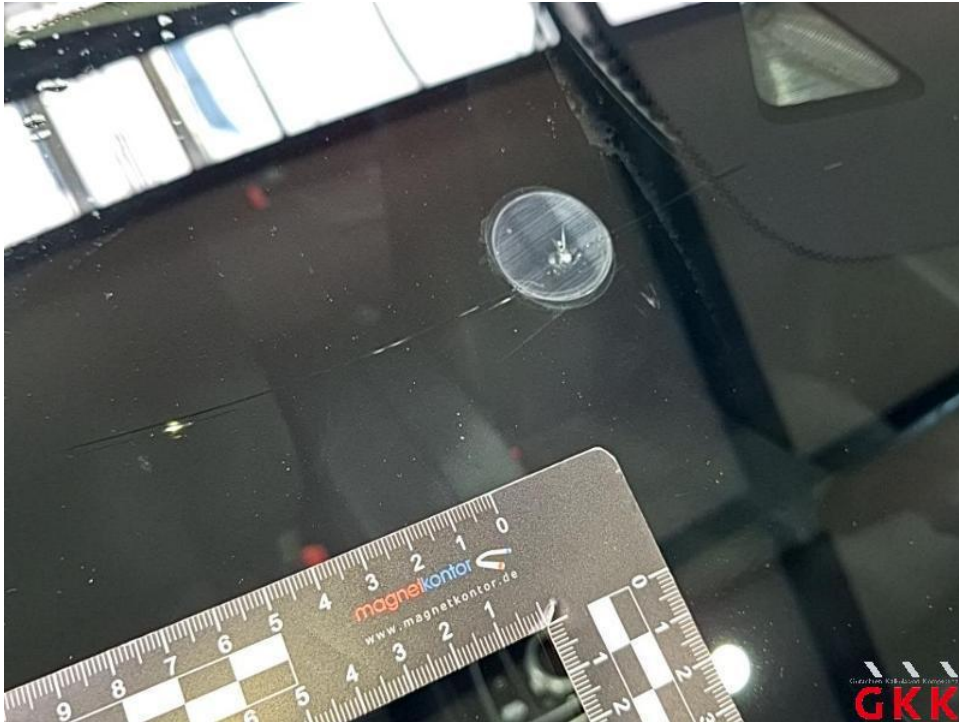
Frontscheibe mit Regensensor und Frontkamera, gerissen (Bild 18, Bild 19)

Bild 18. Frontscheibe, mit Regensensor und Frontkamera, gerissen, ersetzen

Bild 19. Frontscheibe, mit Regensensor und Frontkamera, gerissen, ersetzen

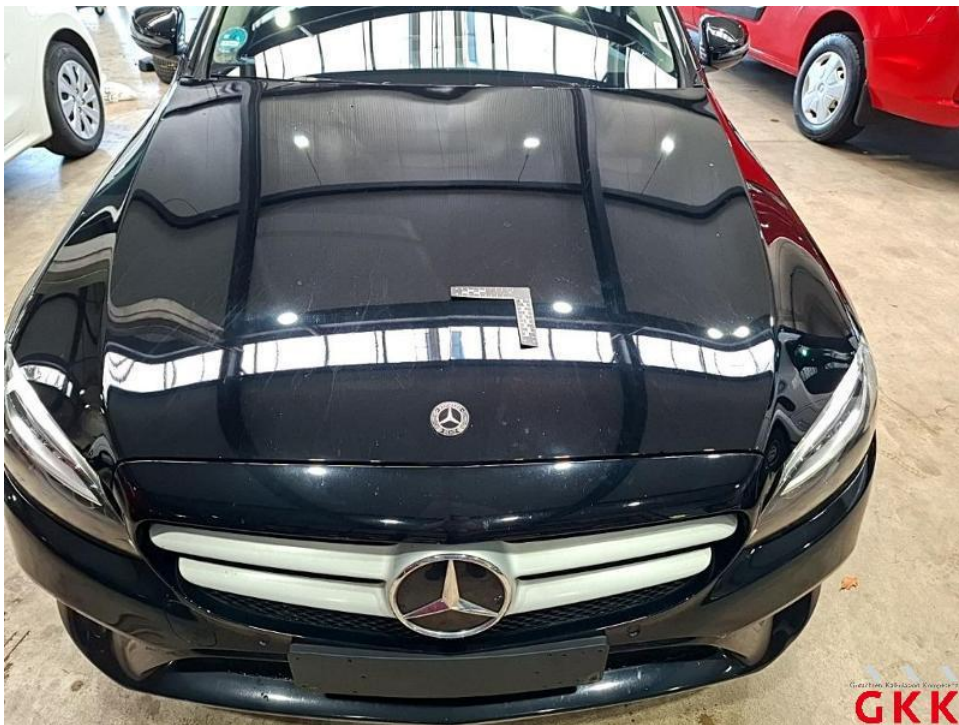
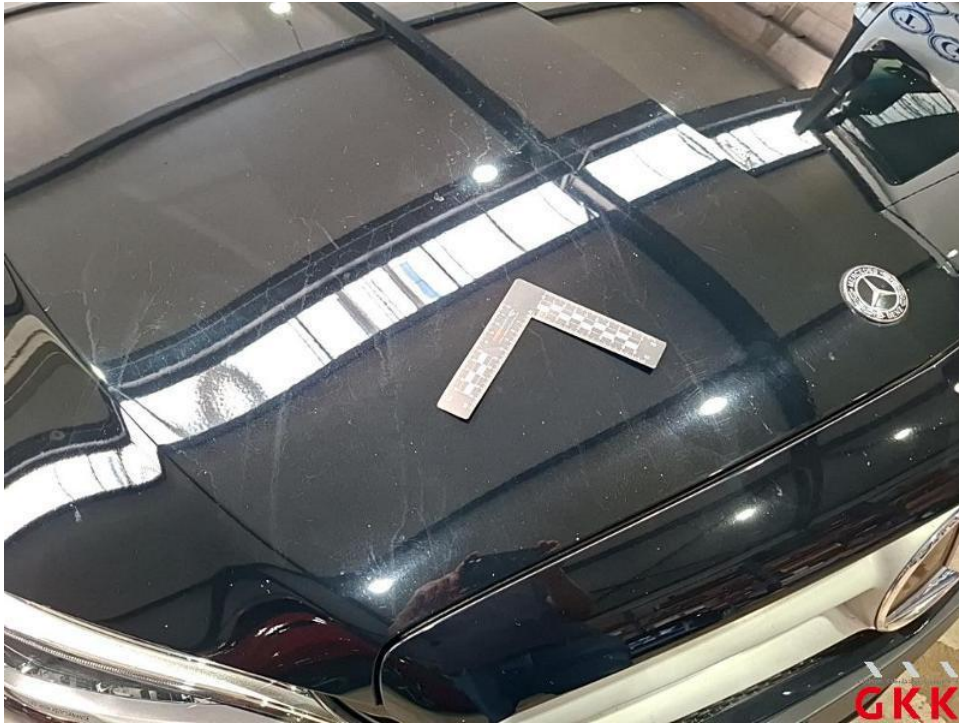
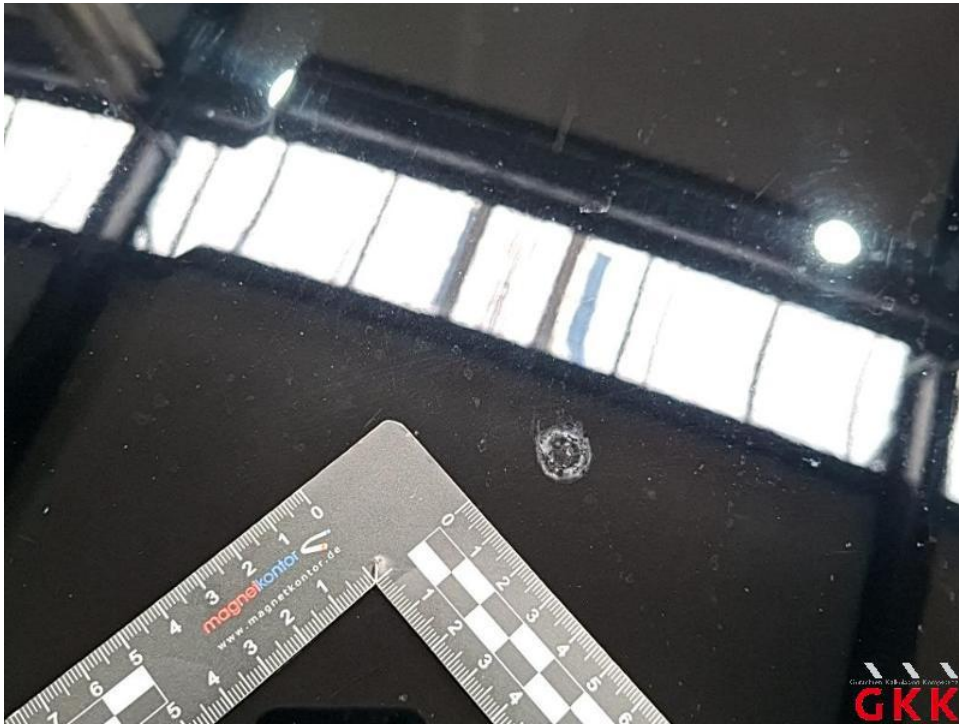
Motorhaube, Steinschlag und Kratzer (Bild 20, Bild 21, Bild 22)

Bild 20. Motorhaube, Steinschlag und Kratzer, lackieren

Bild 21. Motorhaube, Steinschlag und Kratzer, lackieren

Bild 22. Motorhaube, Steinschlag und Kratzer, lackieren

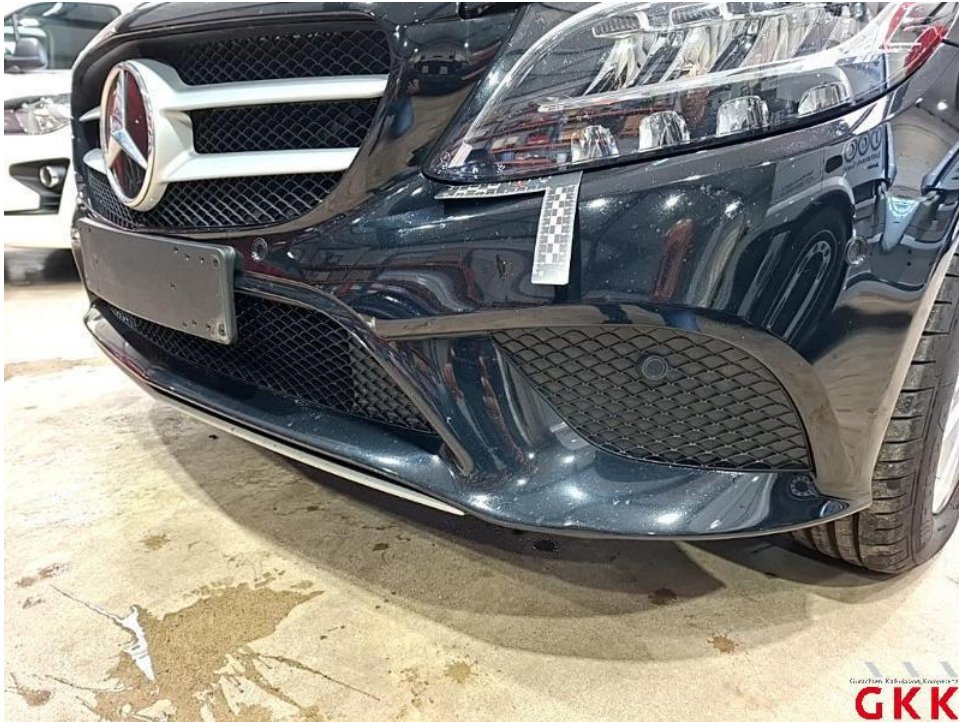
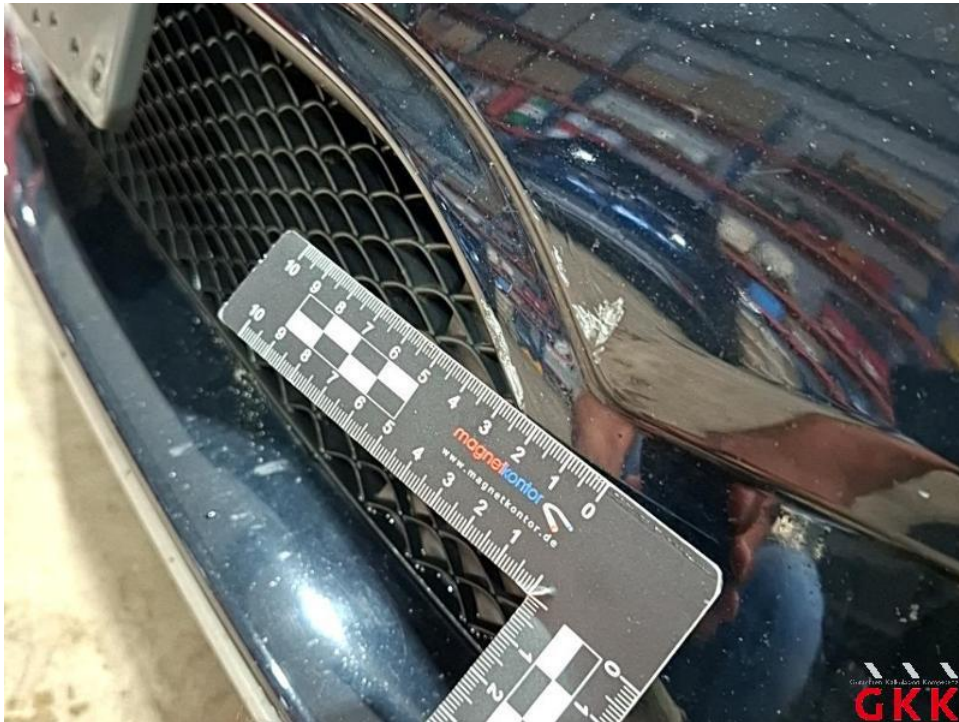
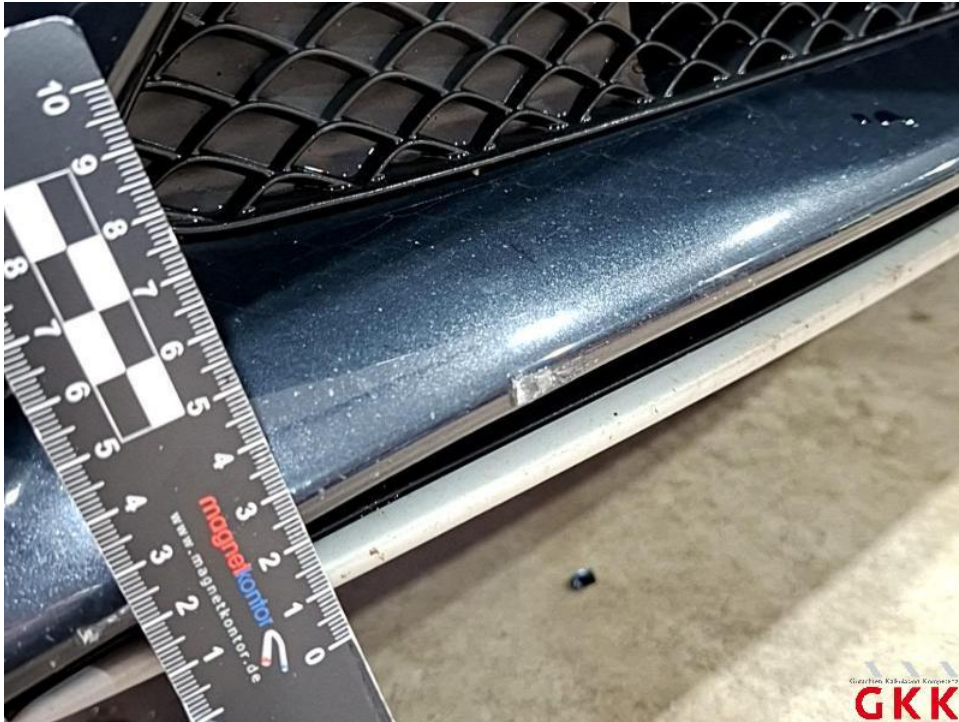
Stoßfänger vorne Verkleidung -lackiert-, beschädigt (Bild 23, Bild 24, Bild 25)

Bild 23. Stoßfänger vorne, Verkleidung -lackiert-, beschädigt, instand setzen - lackieren

Bild 24. Stoßfänger vorne, Verkleidung -lackiert-, beschädigt, instand setzen - lackieren

Bild 25. Stoßfänger vorne, Verkleidung -lackiert-, beschädigt, instand setzen - lackieren

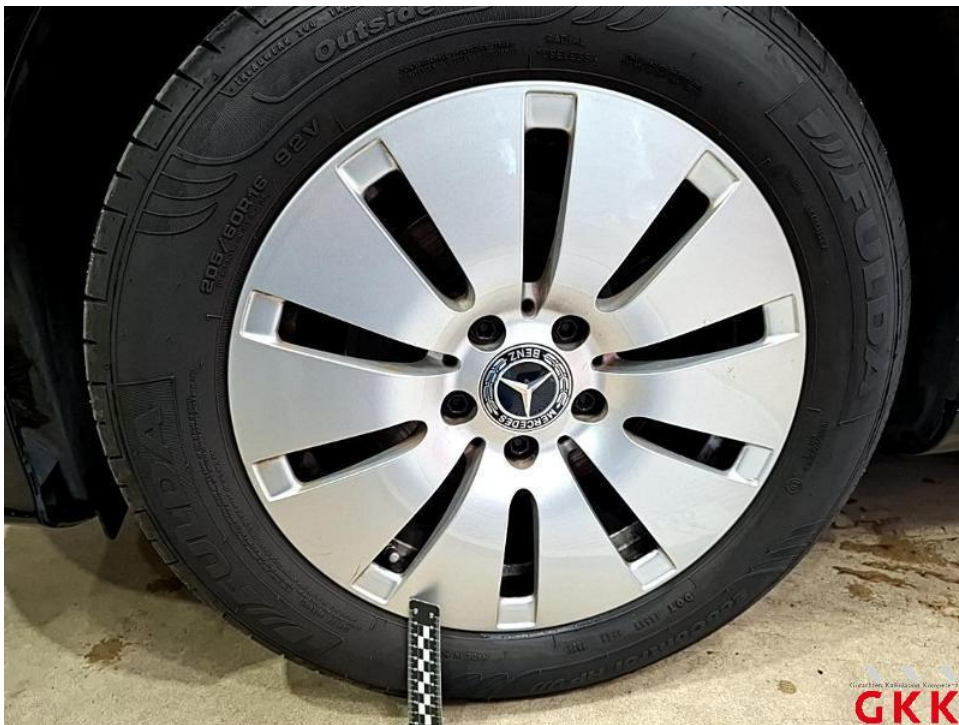
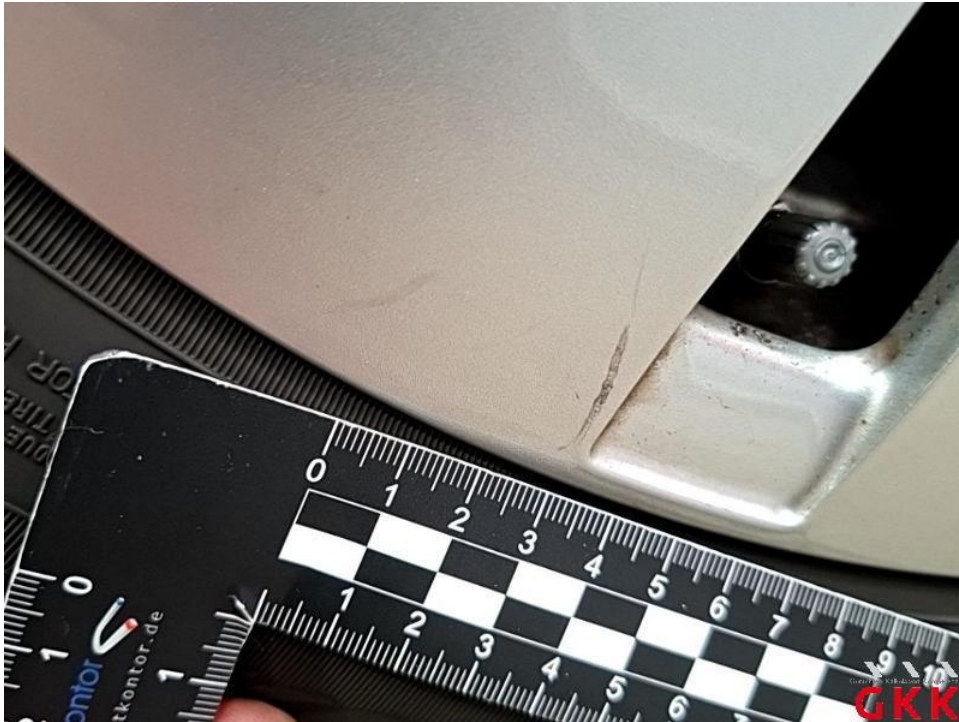
LM-Rad vorne links, verkratzt (Bild 26, Bild 27)

Bild 26. LM-Rad, vorne links, verkratzt, Smartrepair

Bild 27. LM-Rad, vorne links, verkratzt, Smartrepair

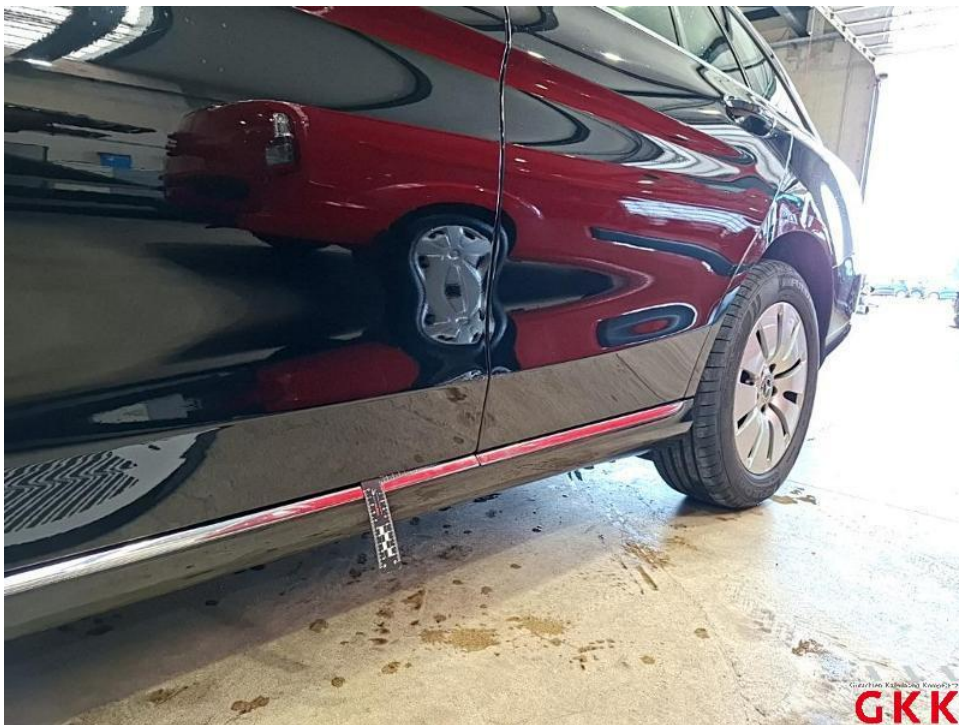
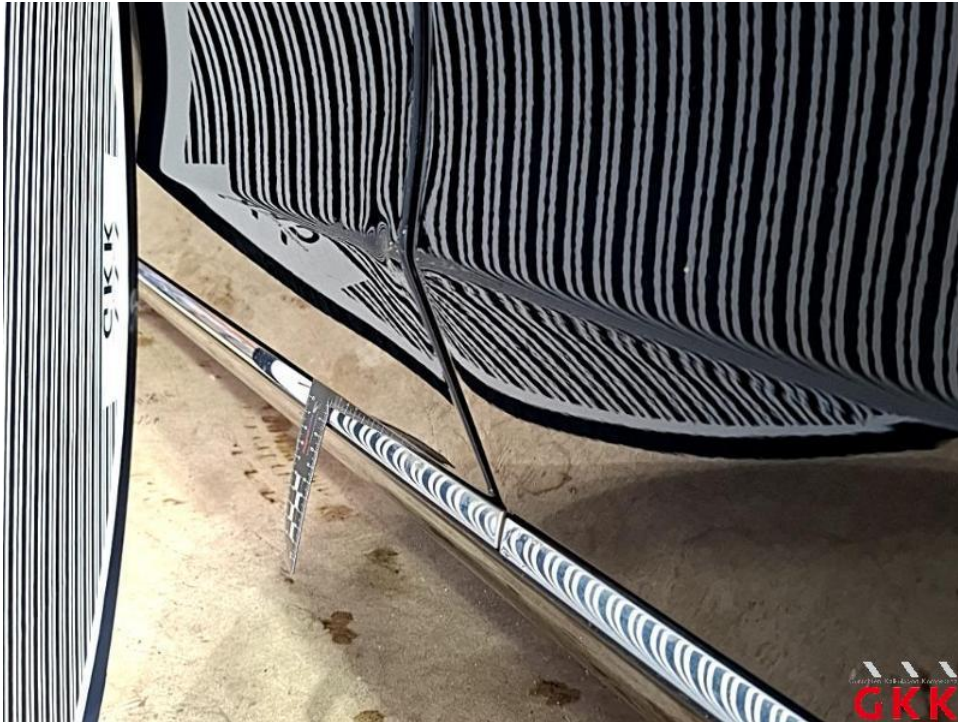
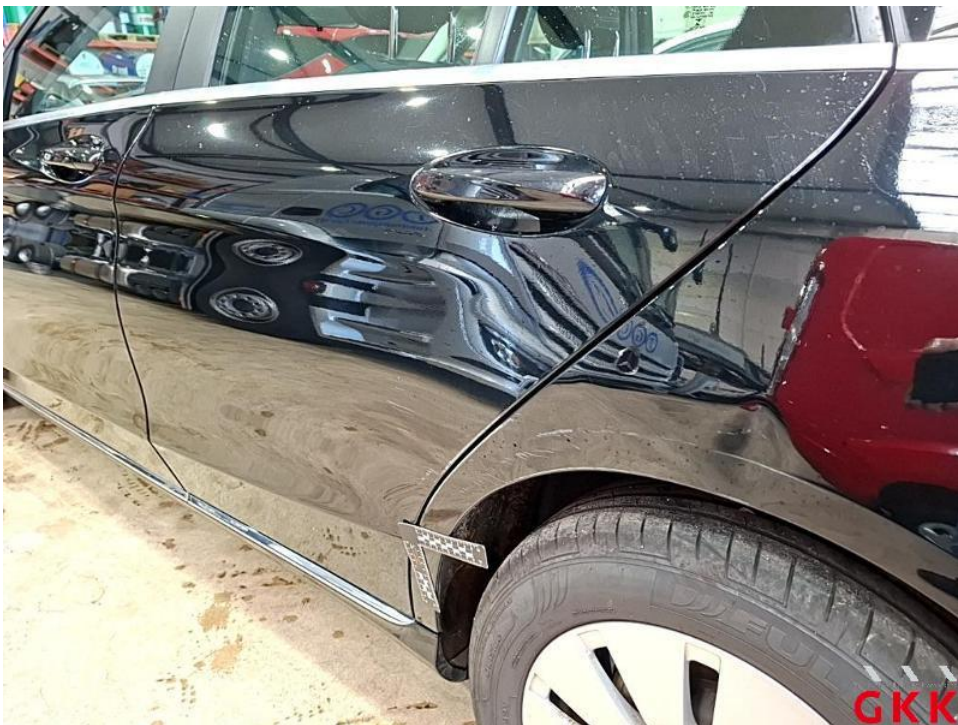
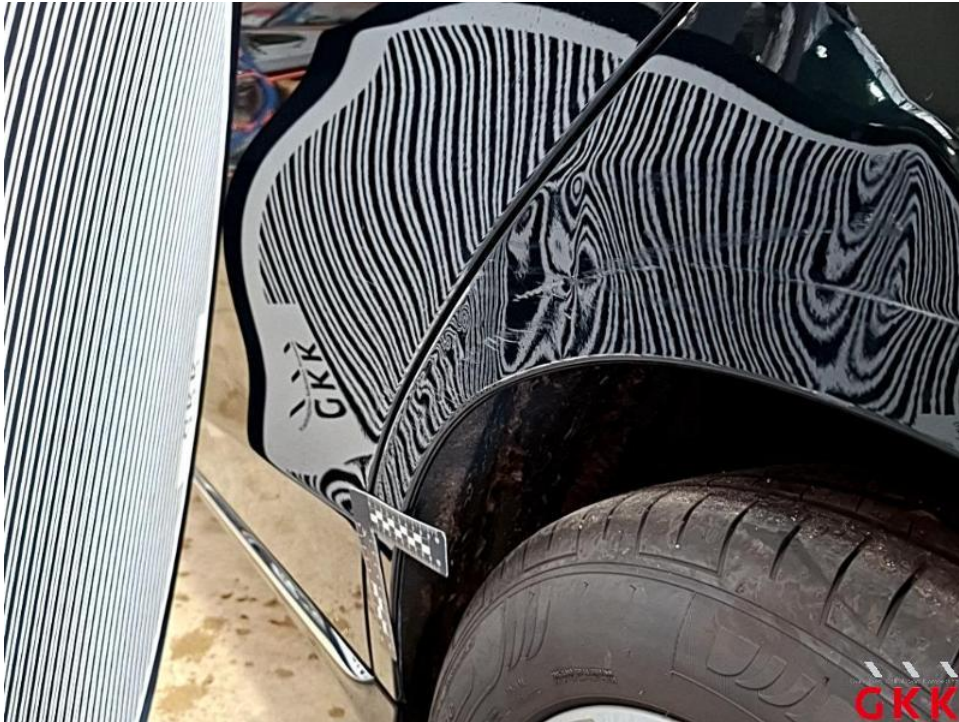
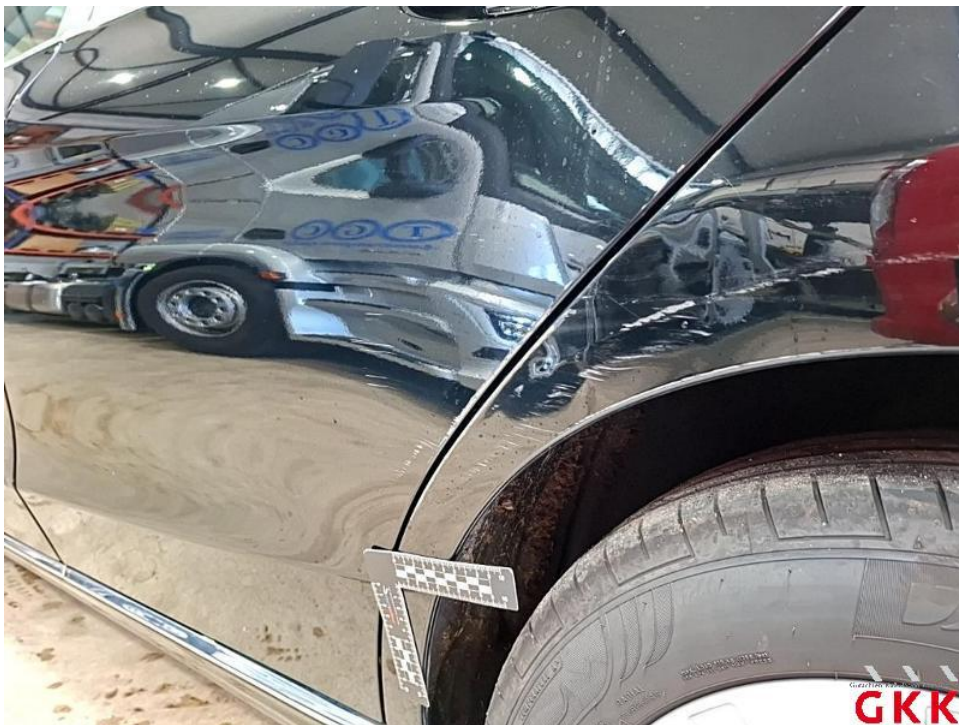
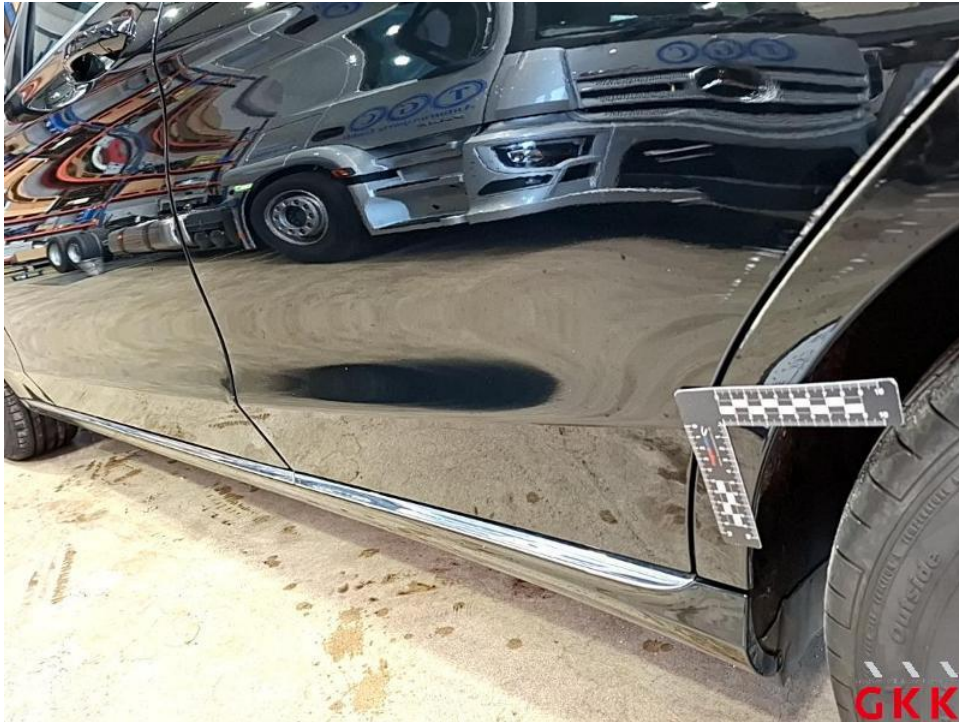
Fahrzeug Seite links, Unfallschaden (Bild 28, Bild 29, Bild 30, Bild 31, Bild 32, Bild 33)

Bild 28. Fahrzeug, Seite links, Unfallschaden, Unfallschaden beheben

Bild 29. Fahrzeug, Seite links, Unfallschaden, Unfallschaden beheben

Bild 30. Fahrzeug, Seite links, Unfallschaden, Unfallschaden beheben

Bild 31. Fahrzeug, Seite links, Unfallschaden, Unfallschaden beheben

Bild 32. Fahrzeug, Seite links, Unfallschaden, Unfallschaden beheben

Bild 33. Fahrzeug, Seite links, Unfallschaden, Unfallschaden beheben

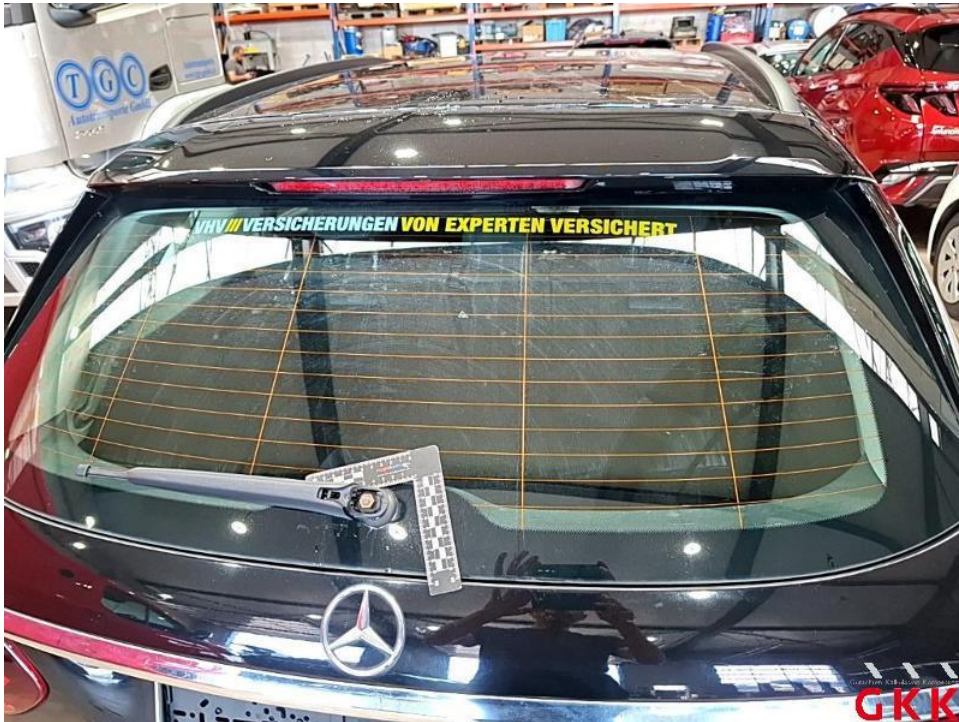
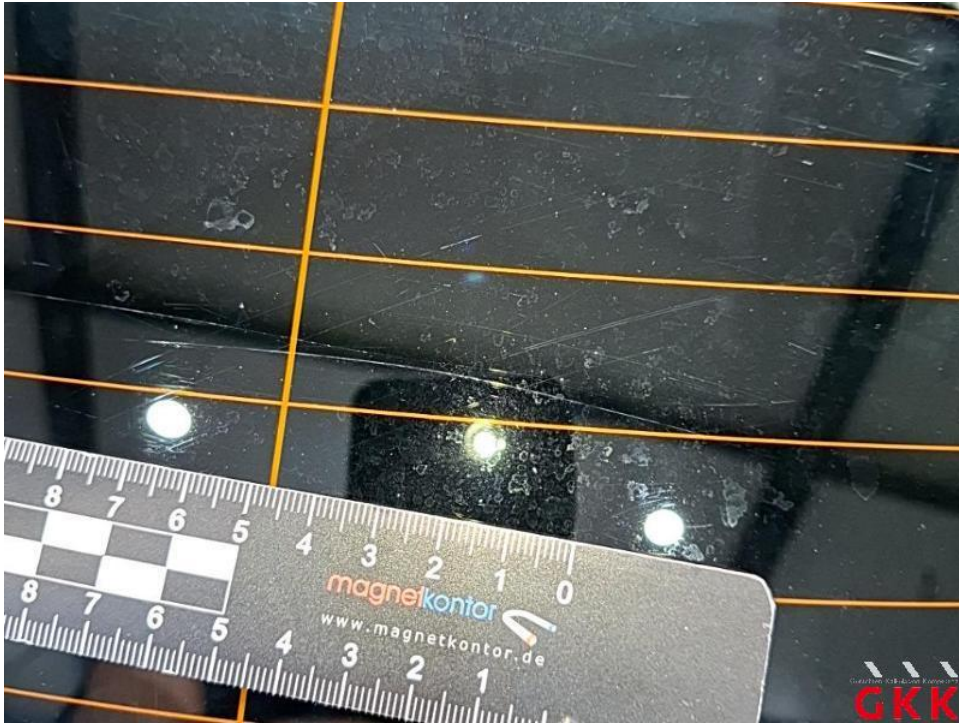
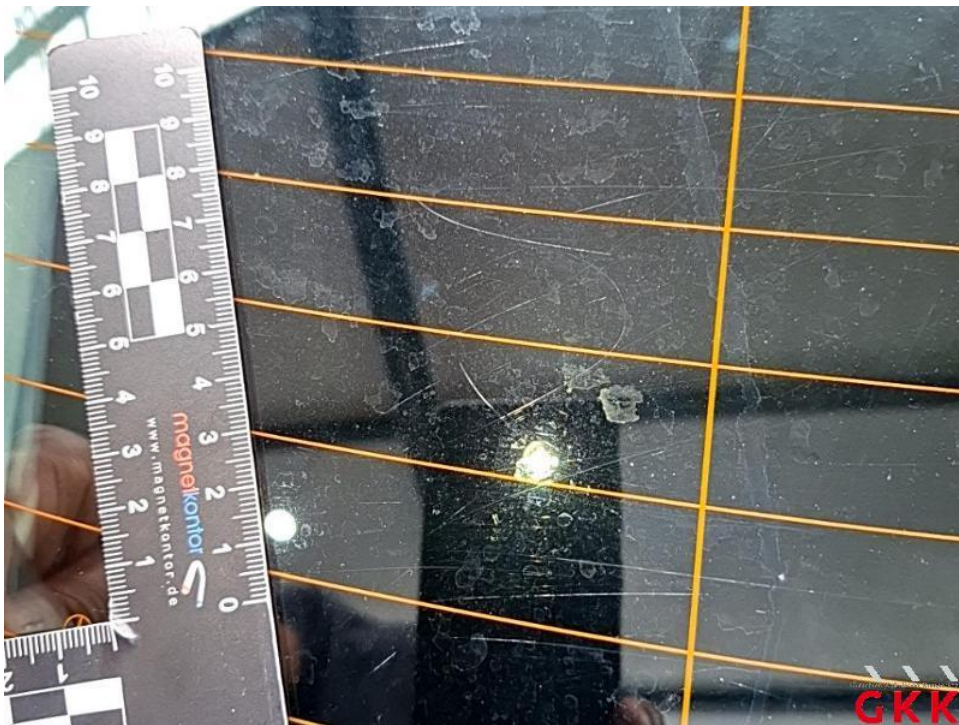
Heckscheibe, verkratzt (Bild 34, Bild 35, Bild 36)

Bild 34. Heckscheibe, verkratzt, ersetzen

Bild 35. Heckscheibe, verkratzt, ersetzen

Bild 36. Heckscheibe, verkratzt, ersetzen

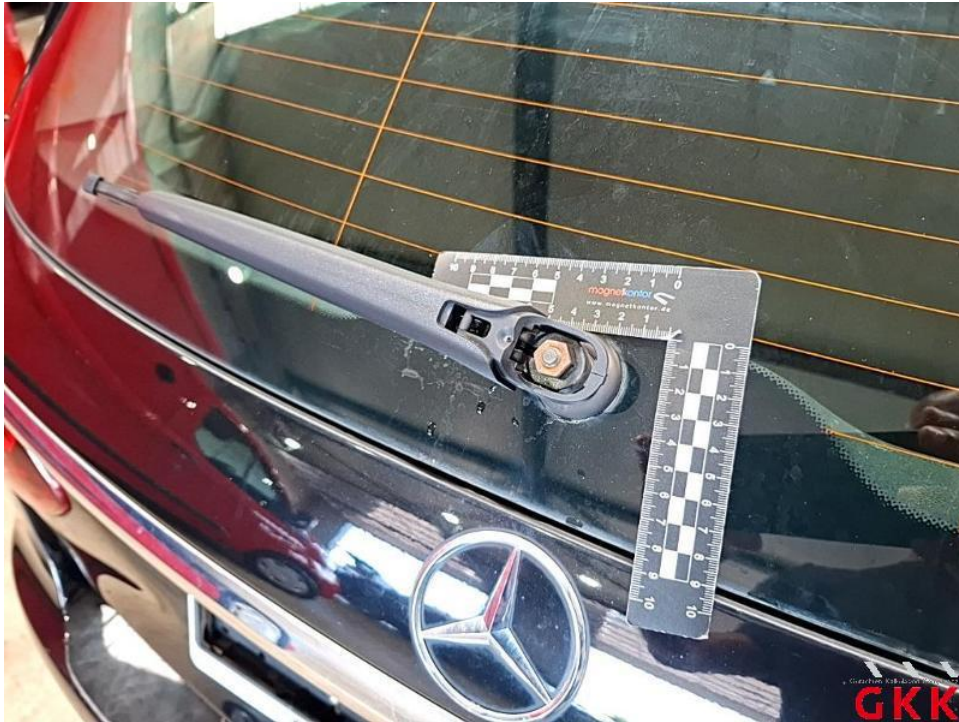
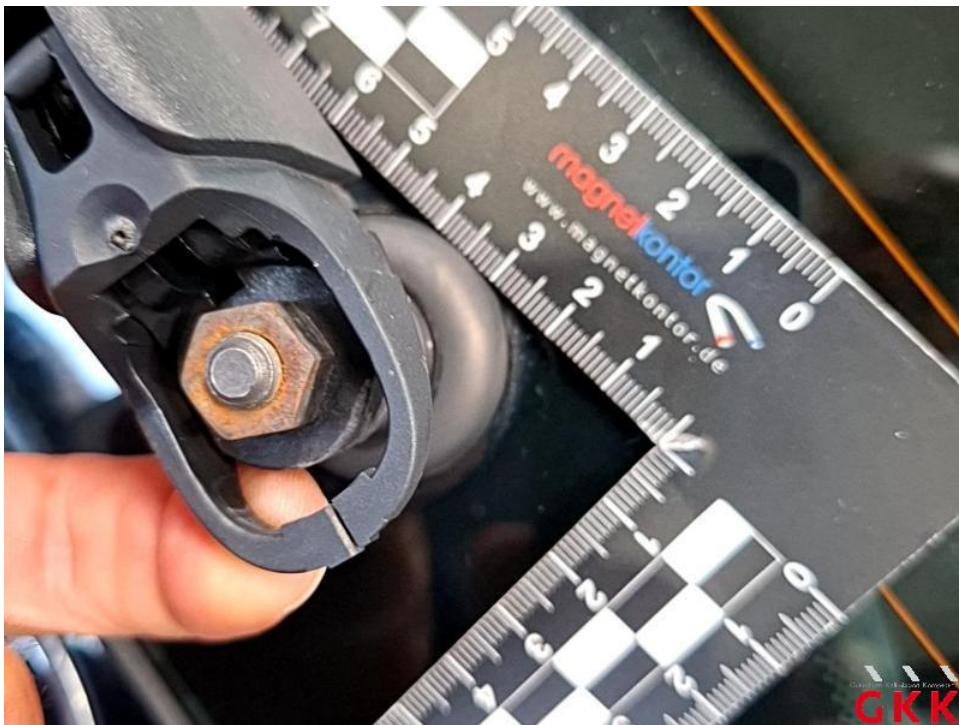
Heckwischer Arm, beschädigt (Bild 37, Bild 38)

Bild 37. Heckwischer, Arm, beschädigt, ersetzen

Bild 38. Heckwischer, Arm, beschädigt, ersetzen

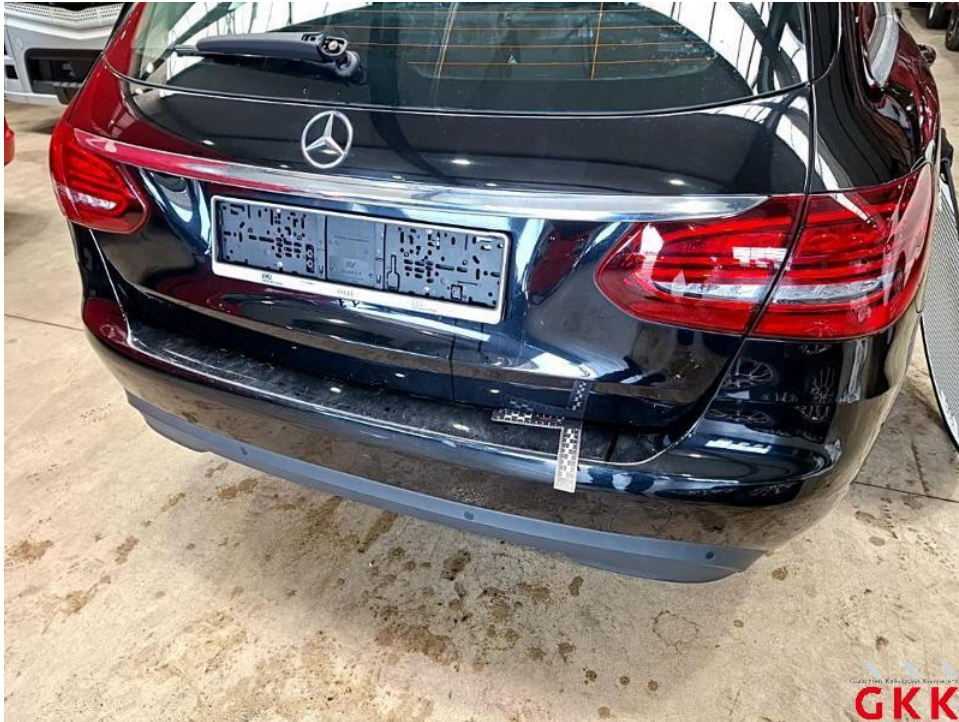
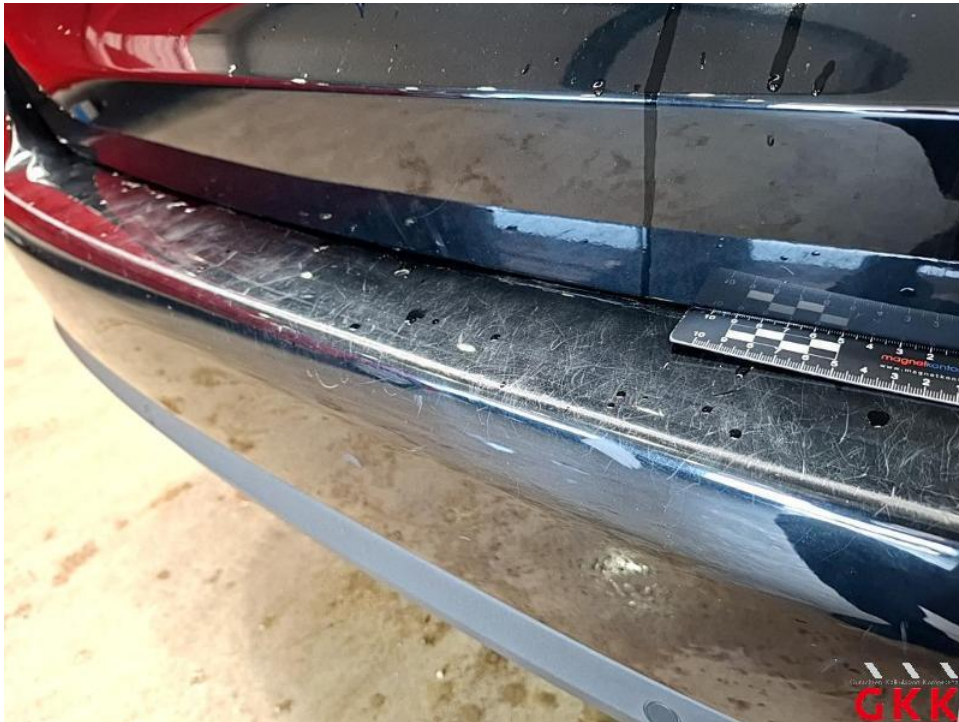
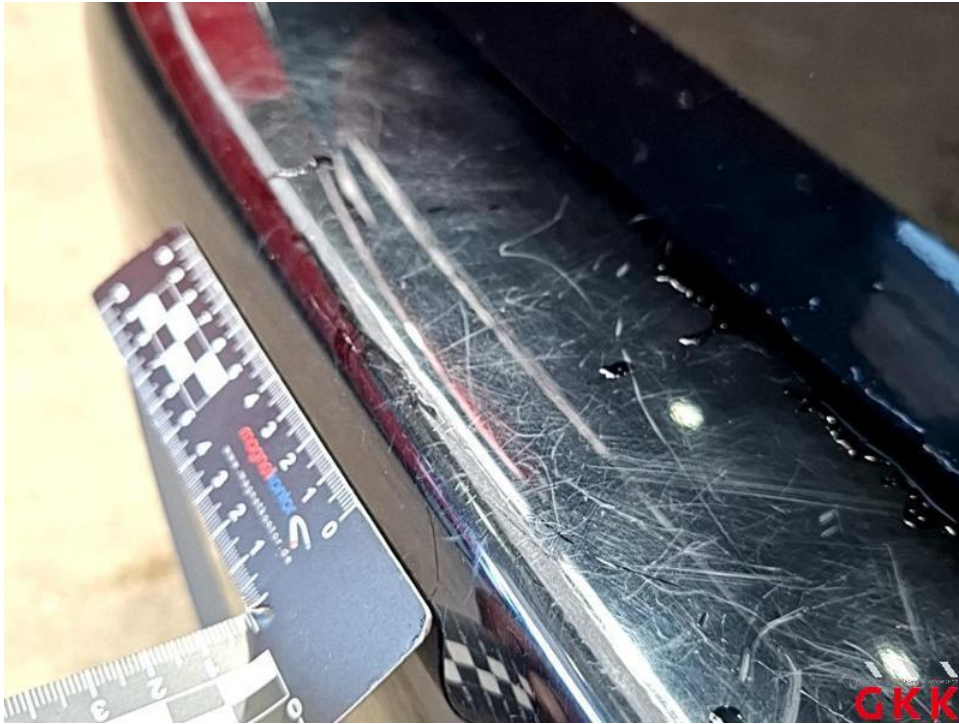
Stoßfänger hinten Verkleidung -lackiert-, verkratzt (Bild 39, Bild 40, Bild 41)

Bild 39. Stoßfänger hinten, Verkleidung -lackiert-, verkratzt, lackieren

Bild 40. Stoßfänger hinten, Verkleidung -lackiert-, verkratzt, lackieren

Bild 41. Stoßfänger hinten, Verkleidung -lackiert-, verkratzt, lackieren

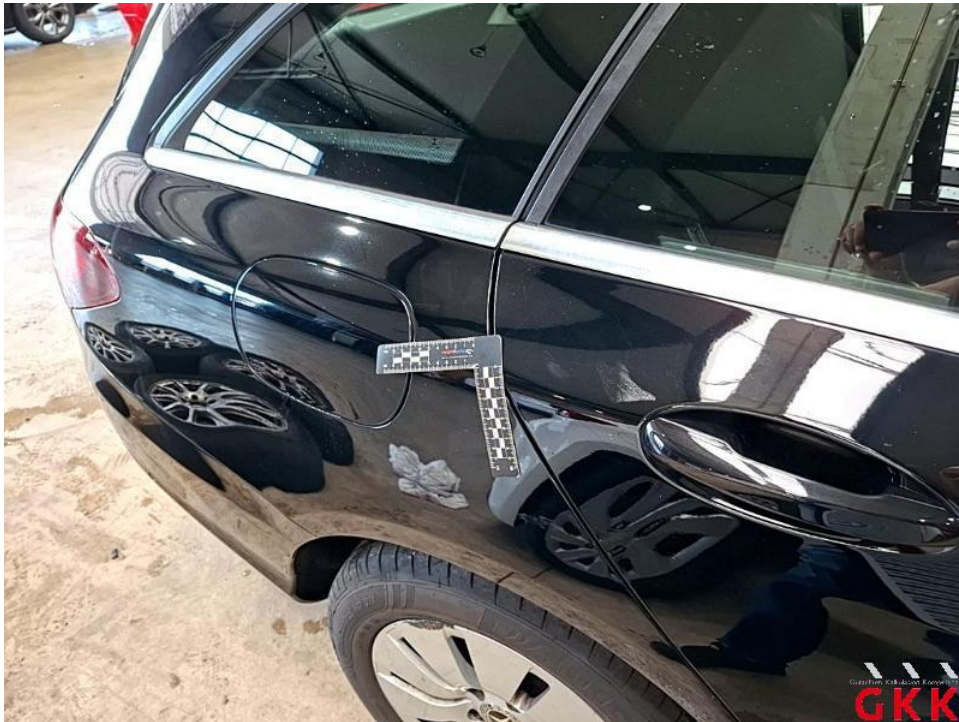
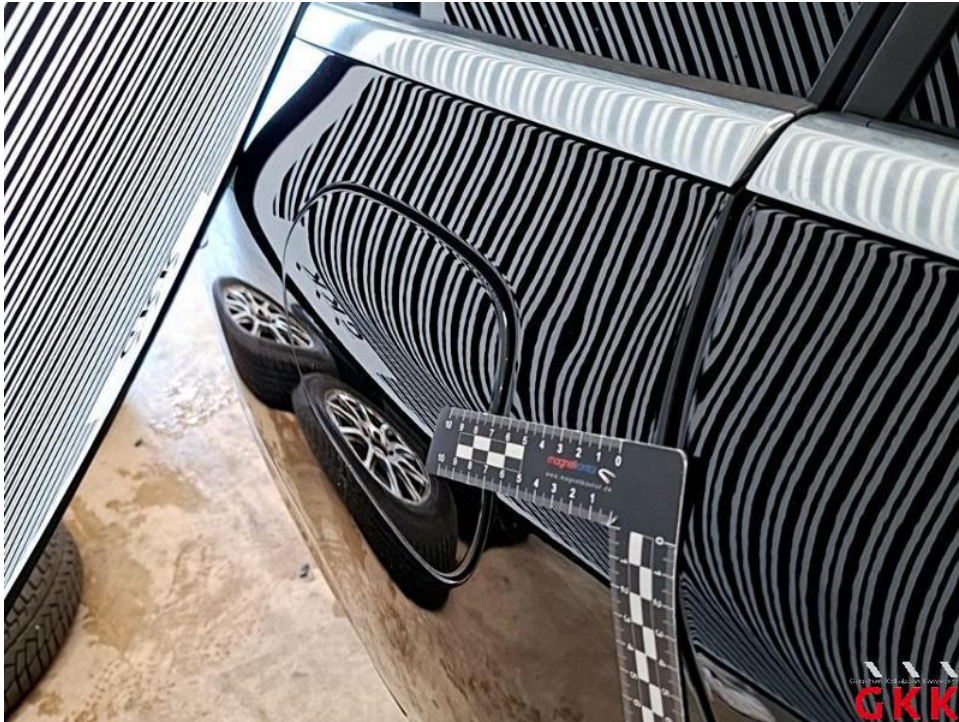
Seitenwand rechts, bis 3 Dellen / Bauteil (Bild 42, Bild 43)

Bild 42. Seitenwand rechts, bis 3 Dellen / Bauteil, kalt drücken

Bild 43. Seitenwand rechts, bis 3 Dellen / Bauteil, kalt drücken
