## Zustandsbericht

<b>Fahrzeughalter</b>	Allane SE
<b>Ihr Auftrag vom</b>	12.06.2026 durch Allane SE
<b>Besichtigungsort</b>	41844 Wegberg, Friedrich-List-Allee 51
<b>Besichtigungsdatum</b>	19.06.2026
<b>Referenznummern</b>	0031202631 - 0030773074

<b>Kennzeichen</b>	<b>H-VH 869</b>	<b>Fzg.-Ident.-Nummer</b>	<b>W1K2052011G091063</b>
<b>Fabrikat</b>	Mercedes-Benz	<b>1. Zulassung</b>	18.05.2021
<b>Typ</b>	C 200 d T	<b>Fahrzeugart</b>	PKW
<b>Getriebe / Gänge</b>	Automatik / 9	<b>Farbe</b>	Schwarz - 2-Schicht uni
<b>Laufleistung abgelesen</b>	131.970 km	<b>Sitzplätze</b>	5
<b>Achsen / angetrieben</b>	2 / 1	<b>Aufbau</b>	Kombilimousine, 5 Türen
<b>Anzahl Besitzer</b>	keine Angabe	<b>nächste HU</b>	keine Angabe
<b>Motorart</b>	Reihenmotor / Diesel	<b>Hubraum / Nennleistung</b>	1.597 ccm / 118 KW

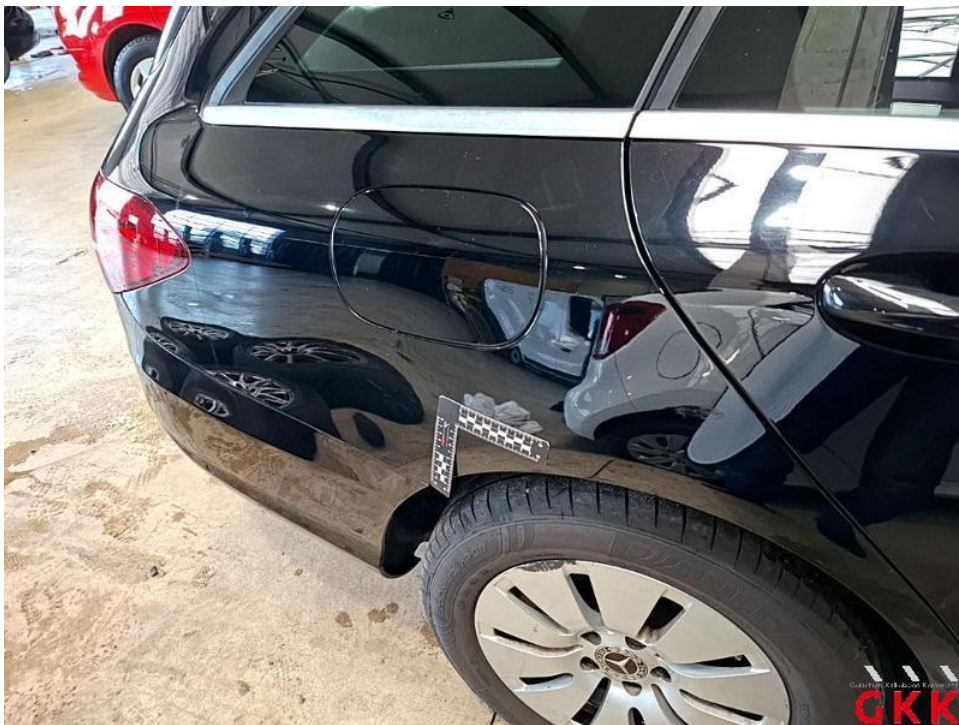
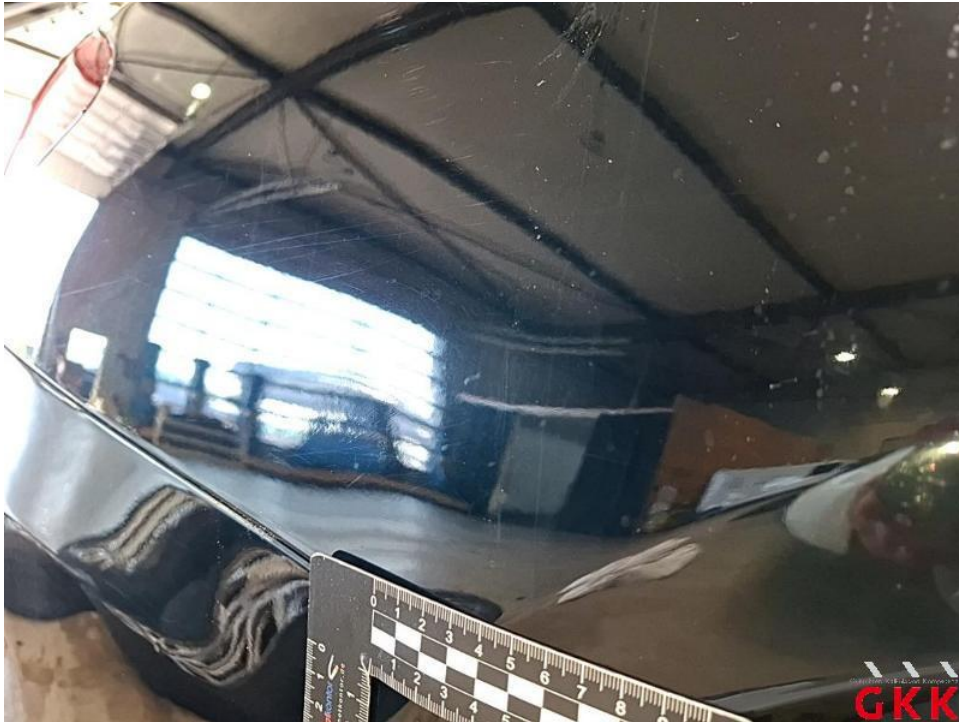
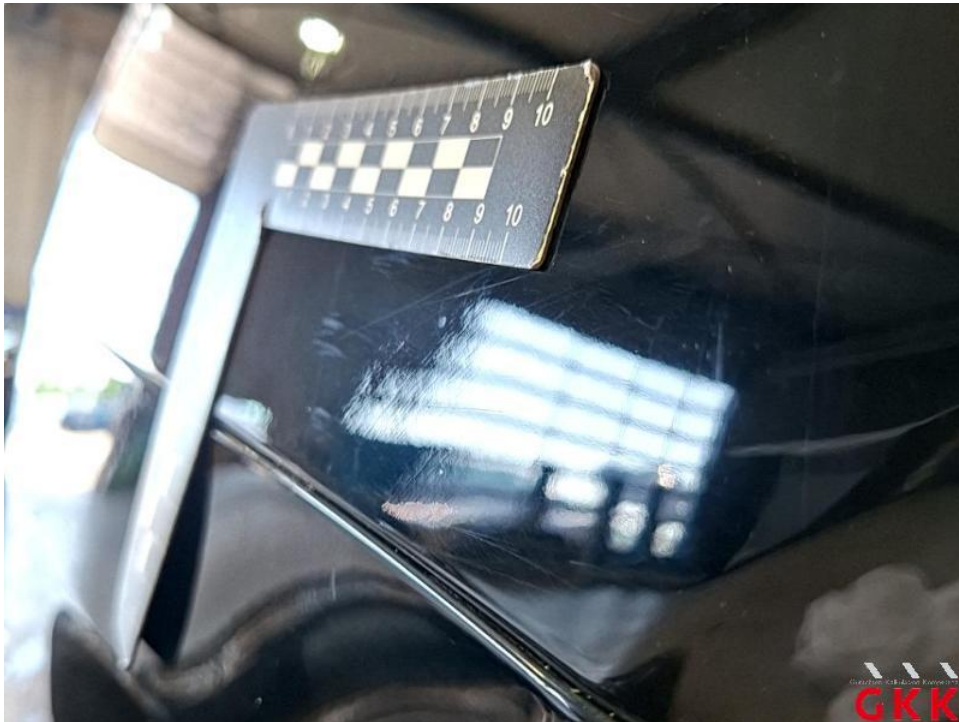
Seitenwand rechts, Reparaturmangel (Bild 44, Bild 45, Bild 46)

Bild 44. Seitenwand rechts, Reparaturmangel, aufbereiten

Bild 45. Seitenwand rechts, Reparaturmangel, aufbereiten

Bild 46. Seitenwand rechts, Reparaturmangel, aufbereiten

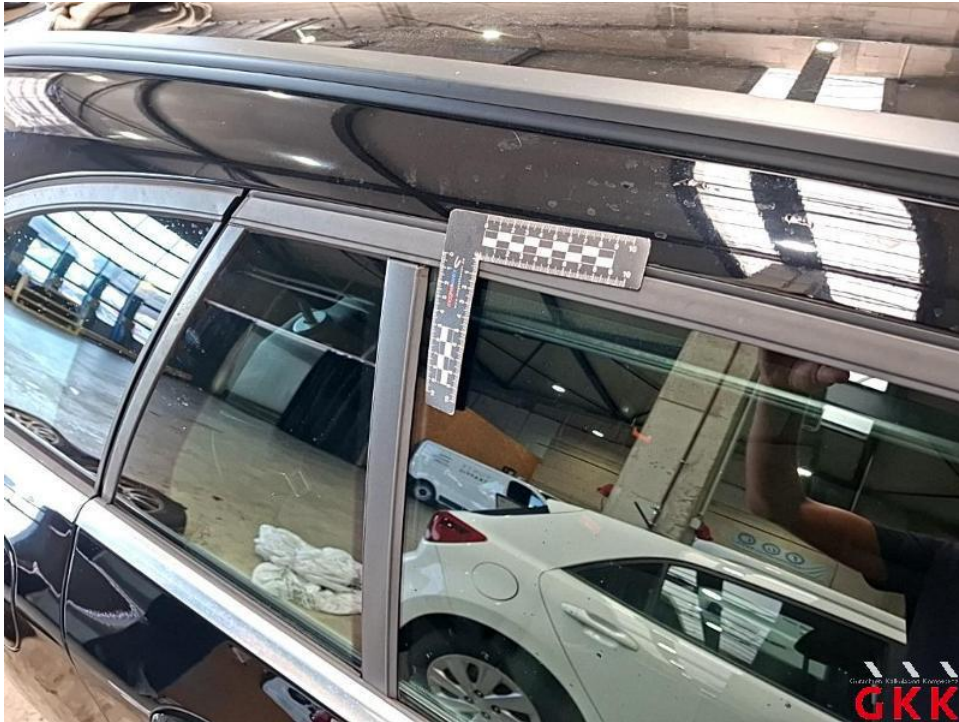
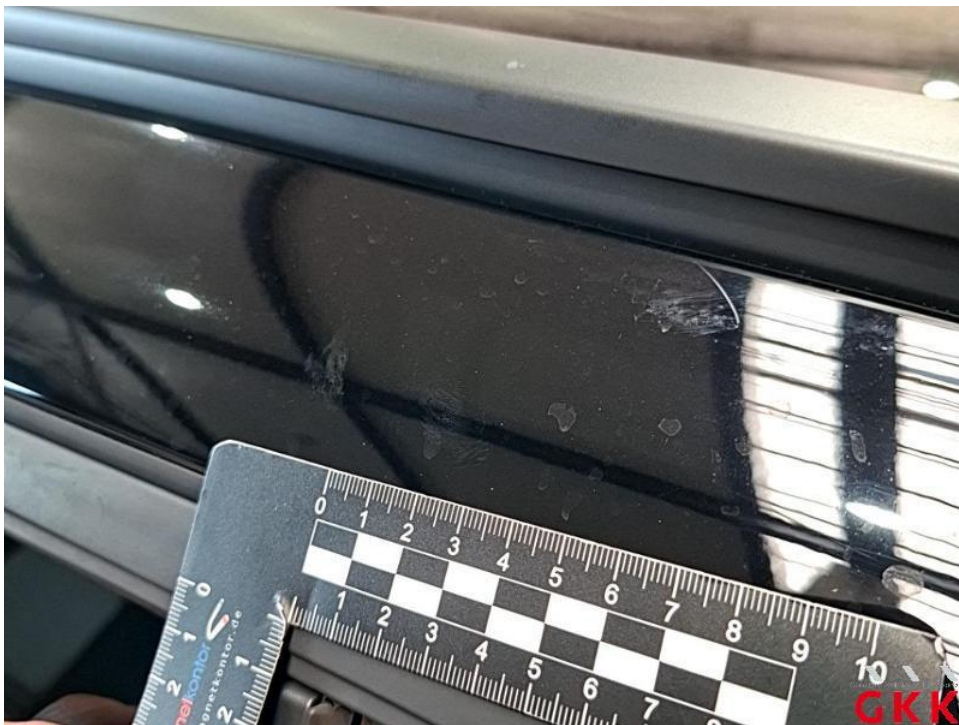
Dach Holm rechts, verkratzt (Bild 47, Bild 48)

Bild 47. Dach, Holm rechts, verkratzt, auslegen, schleifen, polieren

Bild 48. Dach, Holm rechts, verkratzt, auslegen, schleifen, polieren

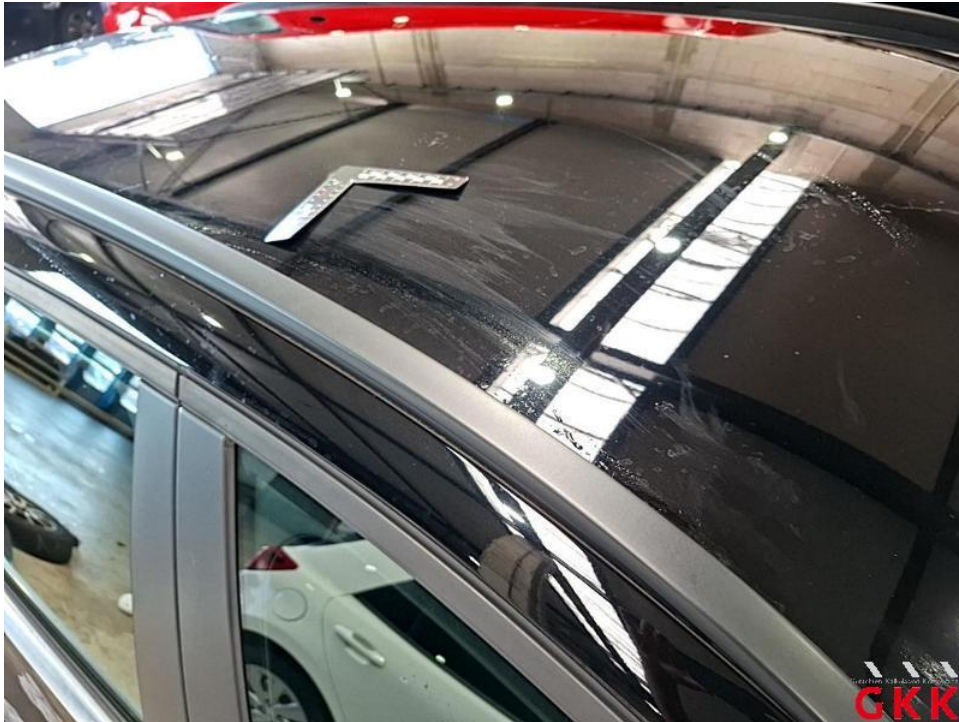
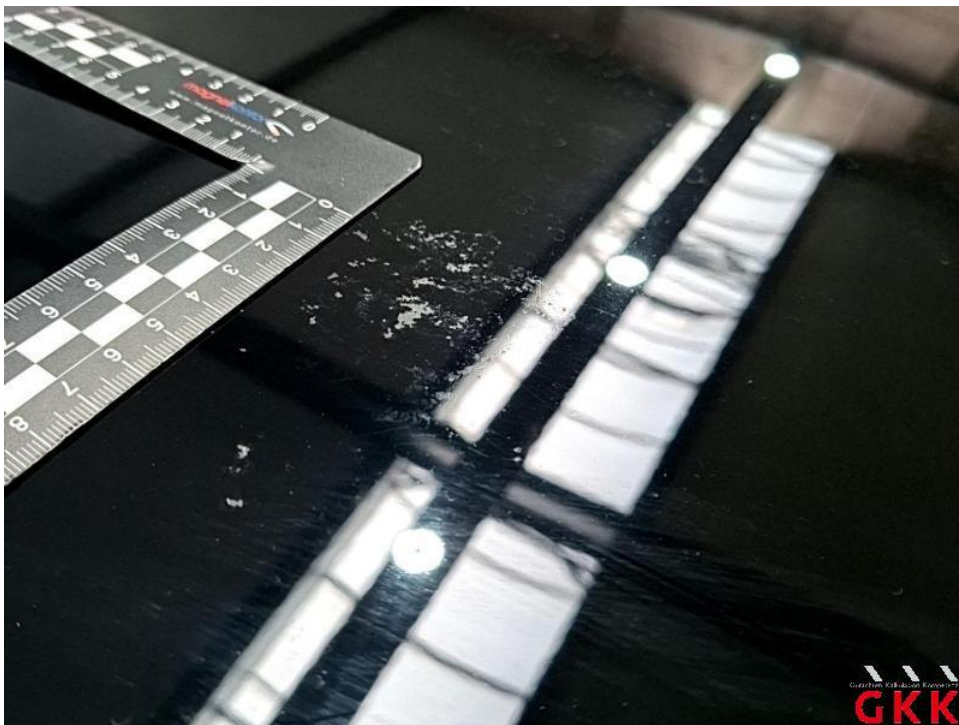
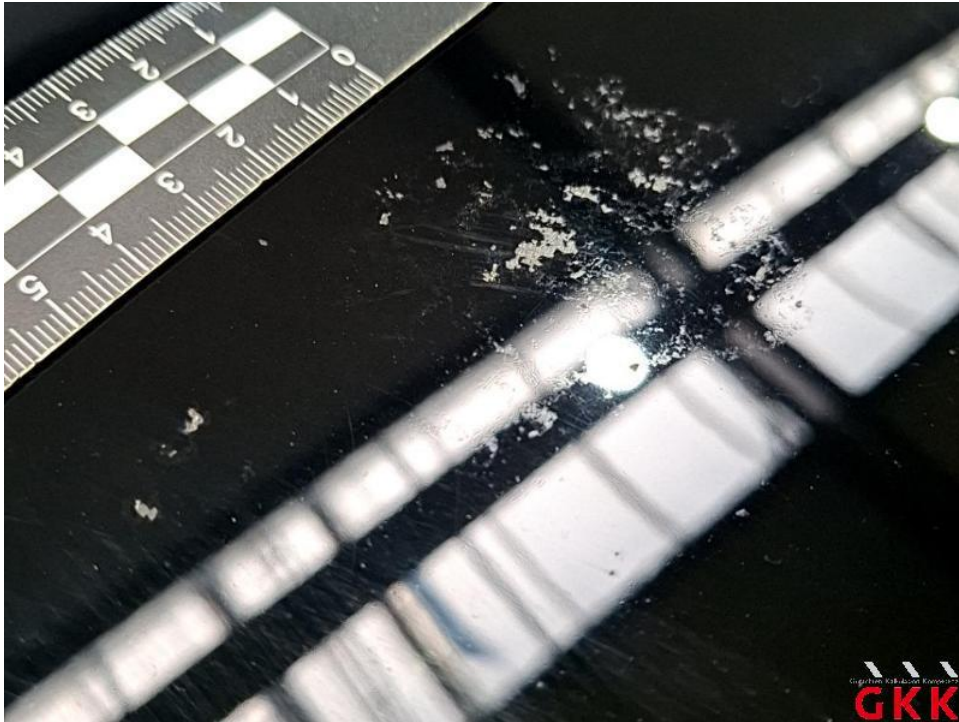
Dach, Lackierung verätzt (Bild 49, Bild 50, Bild 51)

Bild 49. Dach, Lackierung verätzt, lackieren

Bild 50. Dach, Lackierung verätzt, lackieren

Bild 51. Dach, Lackierung verätzt, lackieren

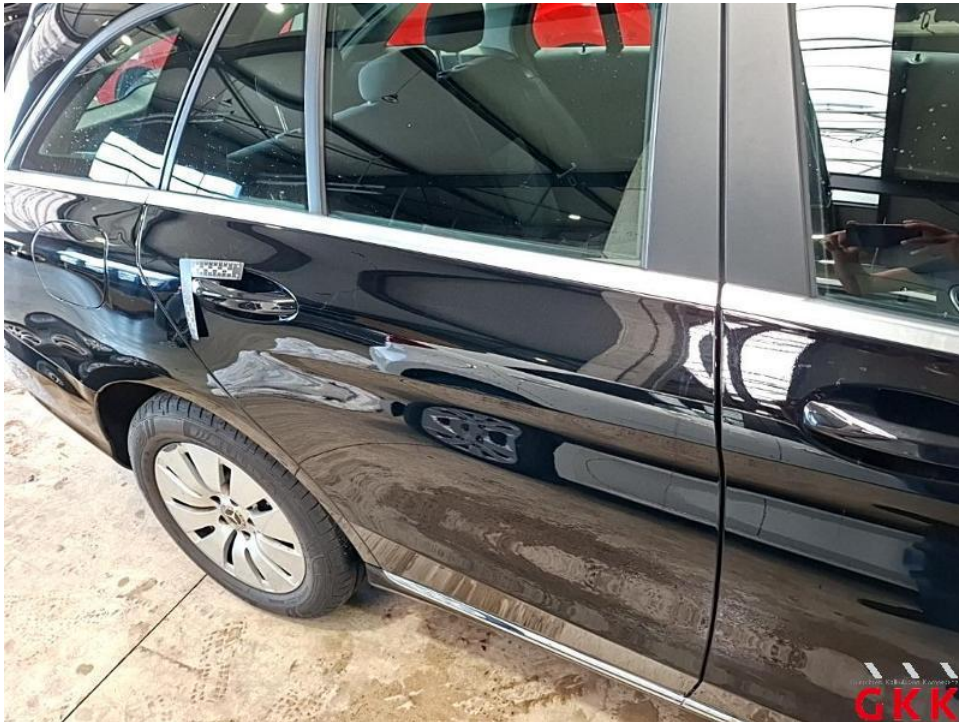
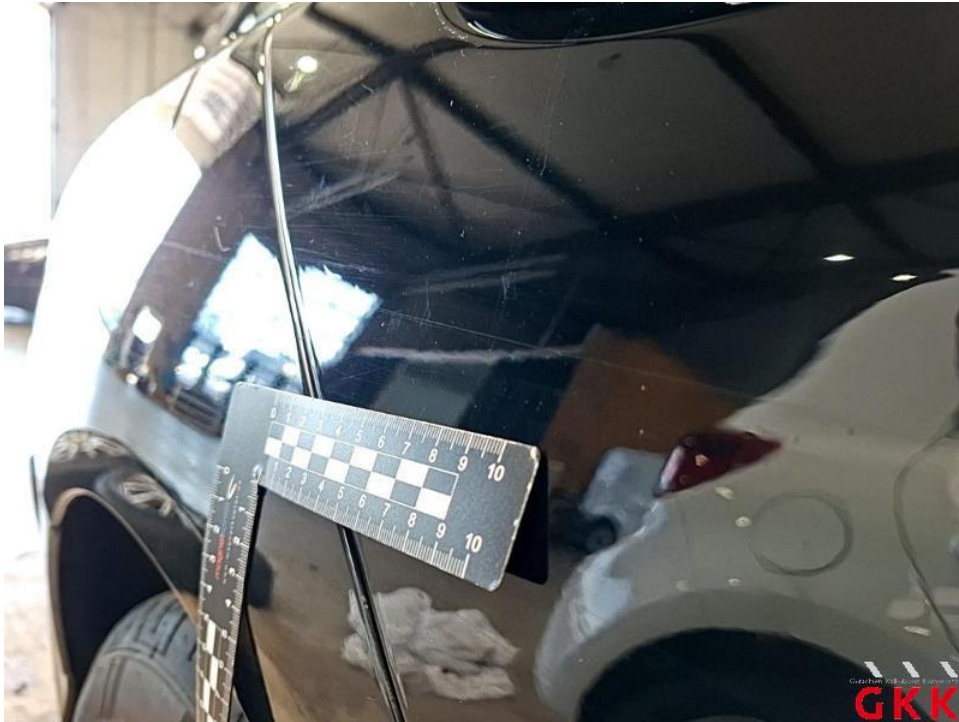
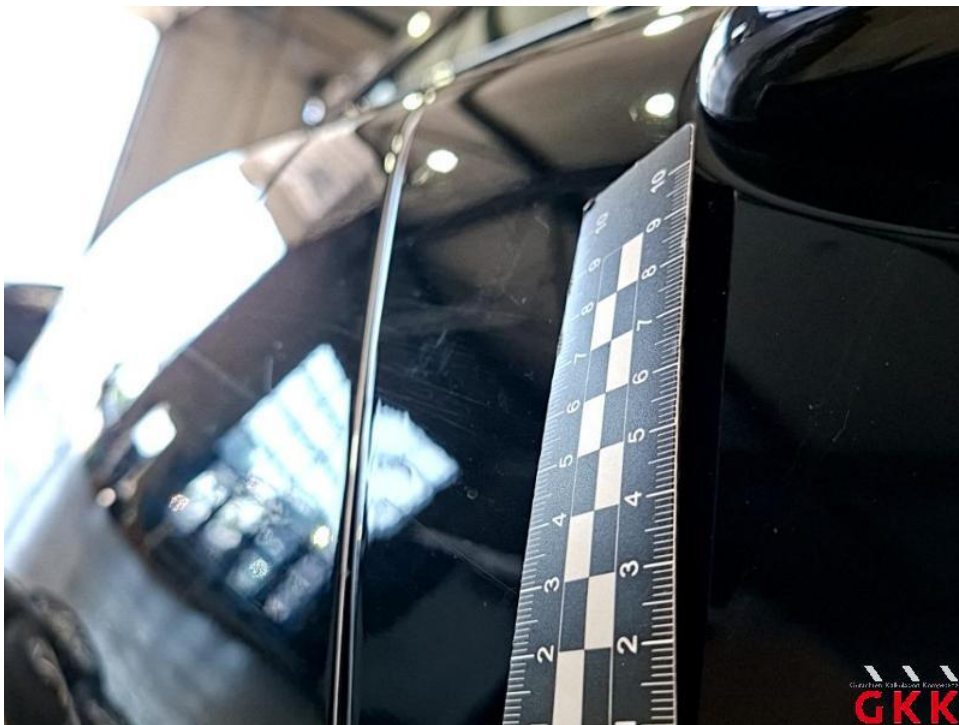
Tür hinten rechts, Reparaturmangel (Bild 52, Bild 53, Bild 54)

Bild 52. Tür hinten rechts, Reparaturmangel, aufbereiten

Bild 53. Tür hinten rechts, Reparaturmangel, aufbereiten

Bild 54. Tür hinten rechts, Reparaturmangel, aufbereiten

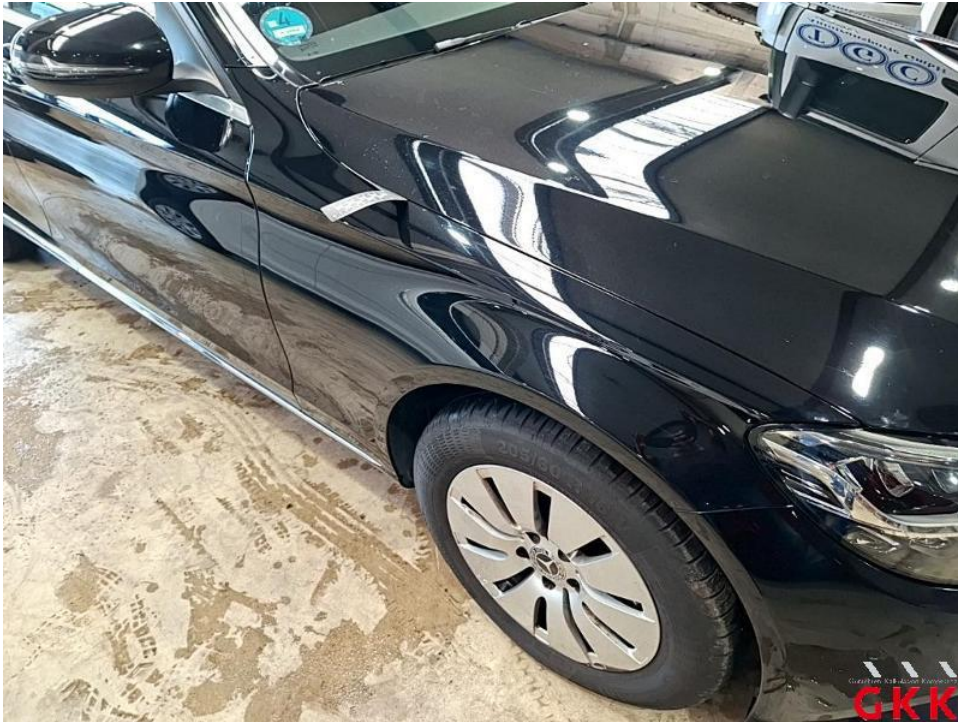
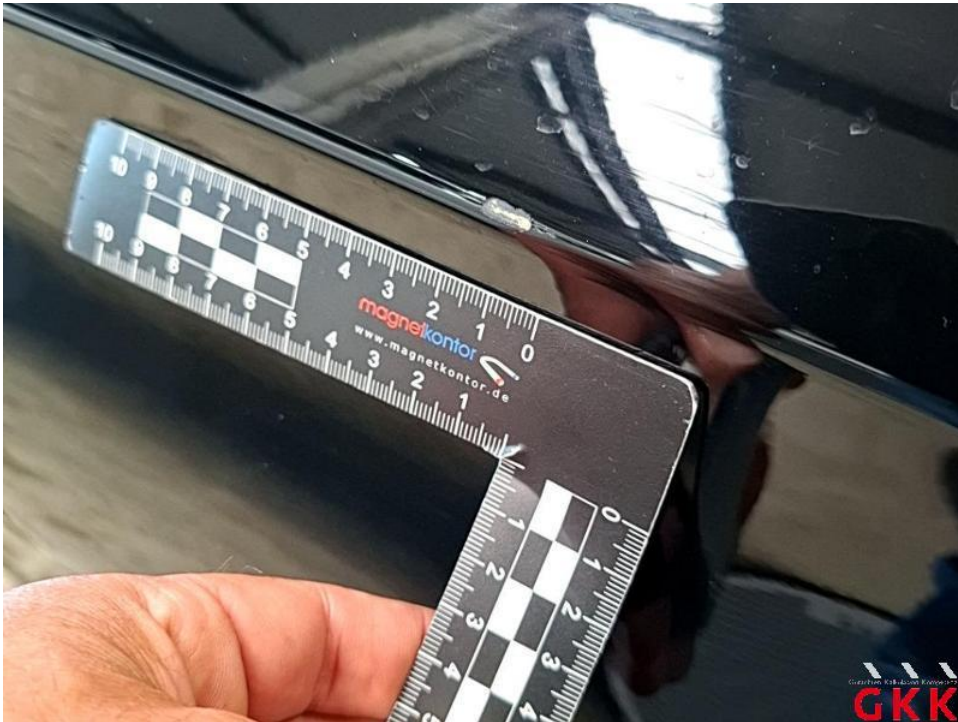
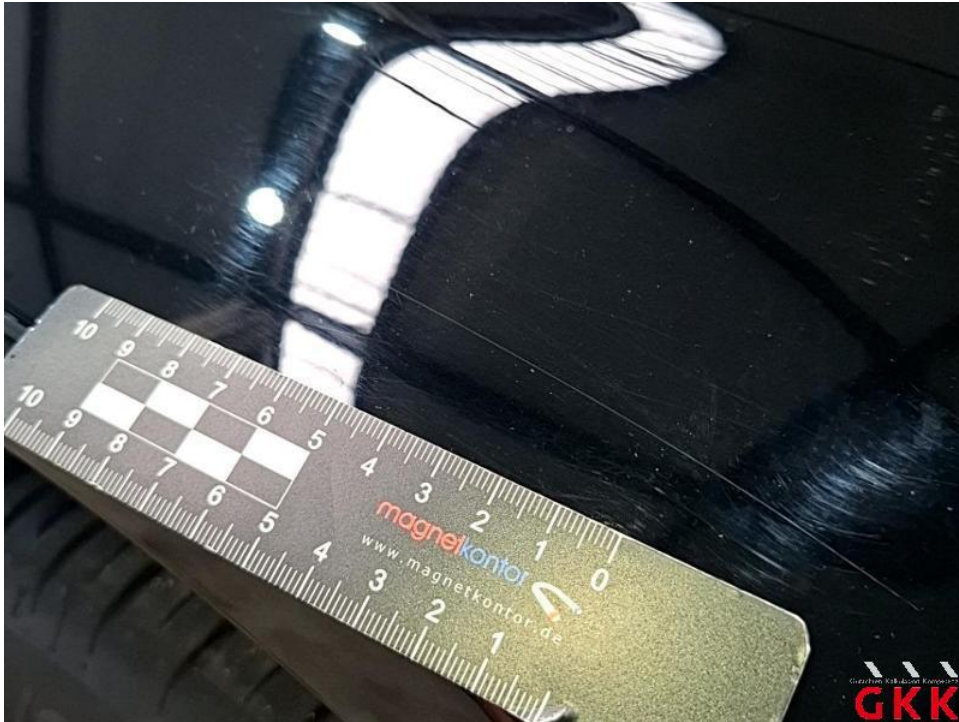
Kotflügel vorne rechts, verkratzt (Bild 55, Bild 56, Bild 57)

Bild 55. Kotflügel vorne rechts, verkratzt, lackieren

Bild 56. Kotflügel vorne rechts, verkratzt, lackieren

Bild 57. Kotflügel vorne rechts, verkratzt, lackieren

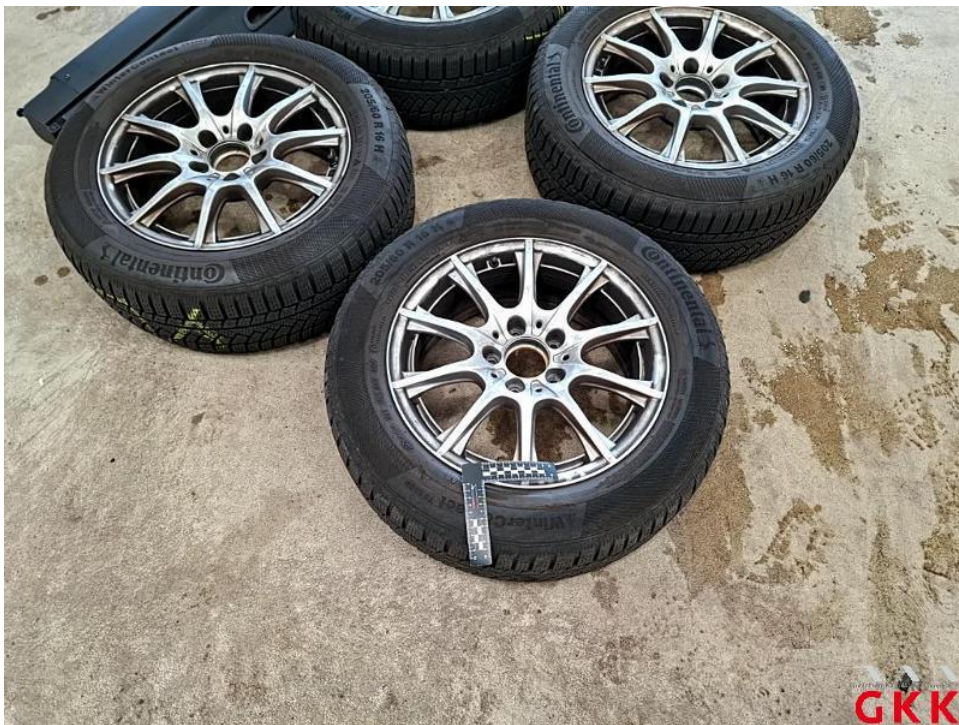
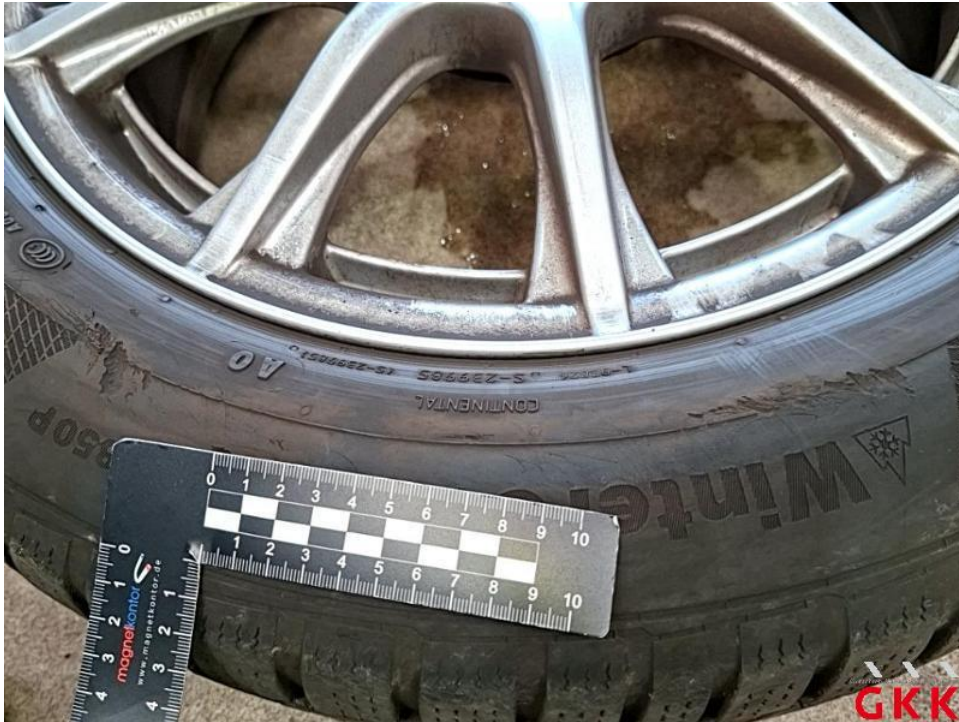
Reifen 1 x beiliegend, beschädigt (Bild 58, Bild 59)

Bild 58. Reifen, 1 x beiliegend, beschädigt, ersetzen

Bild 59. Reifen, 1 x beiliegend, beschädigt, ersetzen
