Wertgutachten

Ihr Auftrag vom	27.05.2026 durch Raiffeisen-Impuls Fuhrparkmanagement GmbH & Co. KG
Besichtigungsort	36272 Niederaula, Industriestraße 11
Besichtigungsdatum	12.06.2026
Referenznummern	0002056969

Fahrzeugident.-Nr.	TMBER6PJ8N4019182		
Fahrzeugart	PKW - Schräghecklimousine	Farbton / Lackart	Candy-Weiß / Uni
Hersteller	Skoda	Nächste HU	01/2027
Typ / Verkaufsbez.	Fabia 1.0 TSI Ambition	Laufleistung abgelesen	90.237 km
Erstzulassung	20.12.2021	Emissionsklasse	Unbekannt
Getriebe / Gänge	Direktschaltung / 7	Sitzplätze / Türen	5 / 5
Achsen / angetrieben	2 / 1	Anzahl Besitzer	unbekannt
Motorart	Reihenmotor / Benzin	Hubraum / Nennleistung	999 ccm / 81 KW
Antriebsart	Frontantrieb

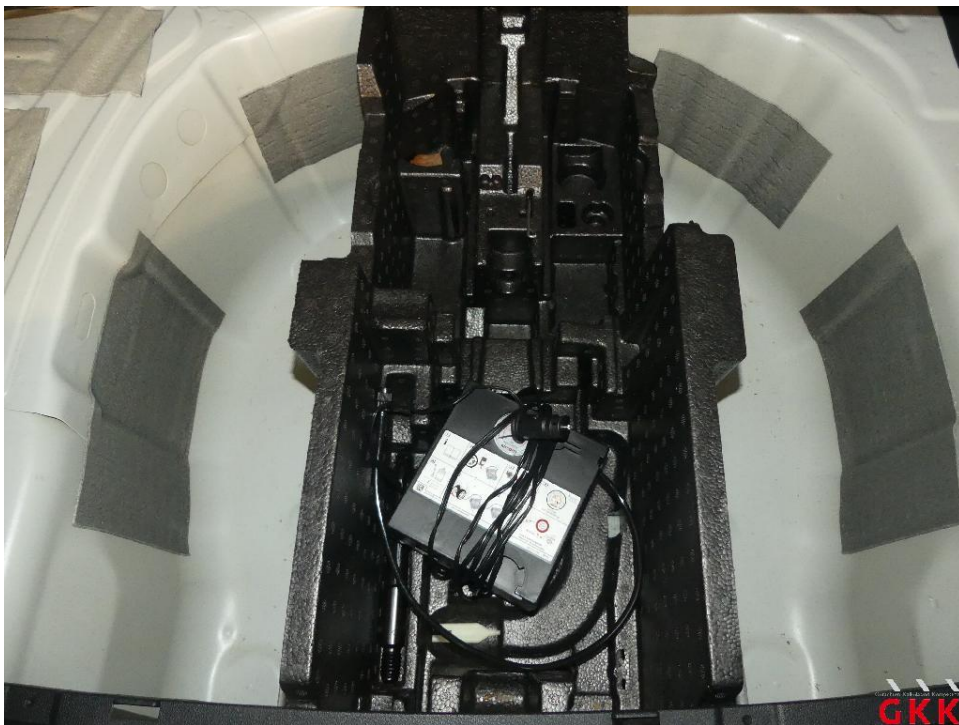
Bild 14 Reifenreparaturset, Füllflasche, fehlt, ersetzen

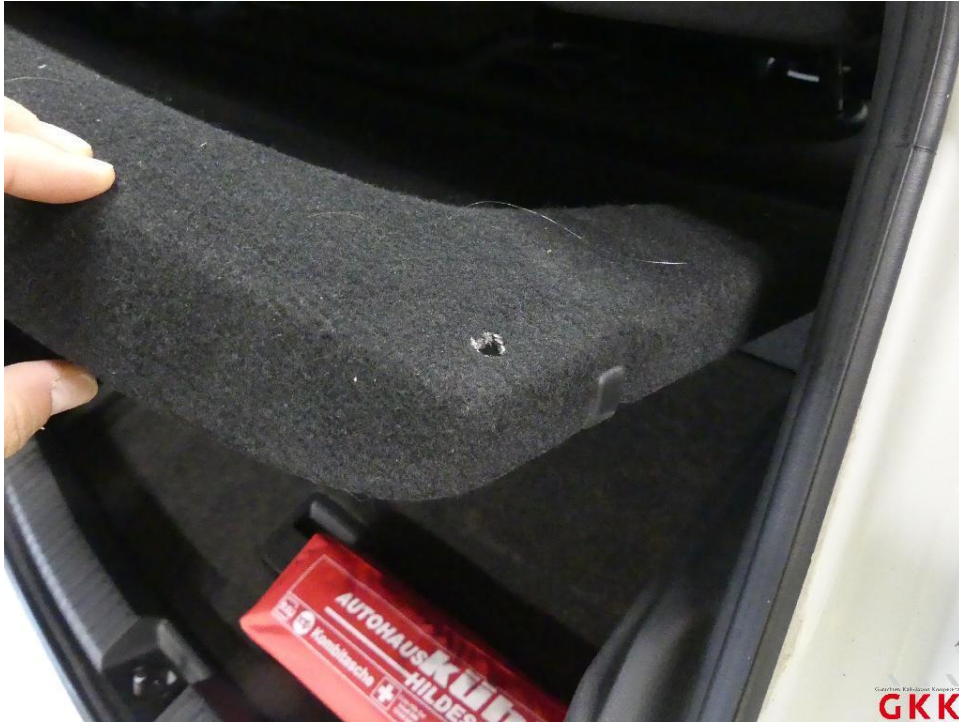
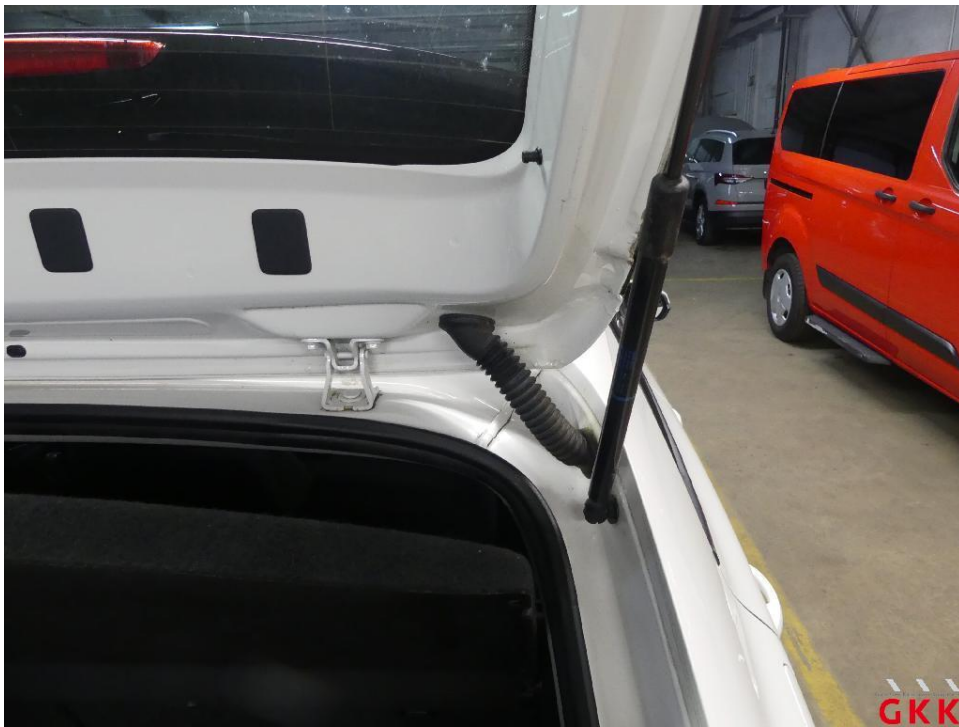
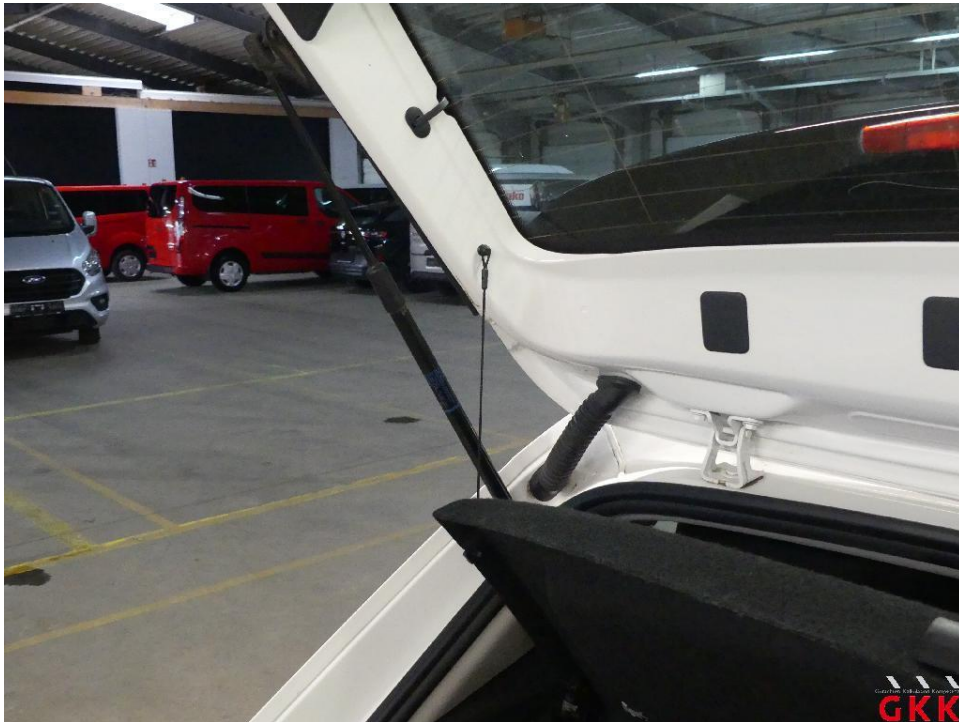
Bild 15 Laderaum, Abdeckung -Halteseil-, fehlt, ersetzen

Bild 16 Laderaum, Abdeckung -Halteseil-, fehlt, ersetzen

Bild 17 Laderaum, Abdeckung -Halteseil-, fehlt, ersetzen

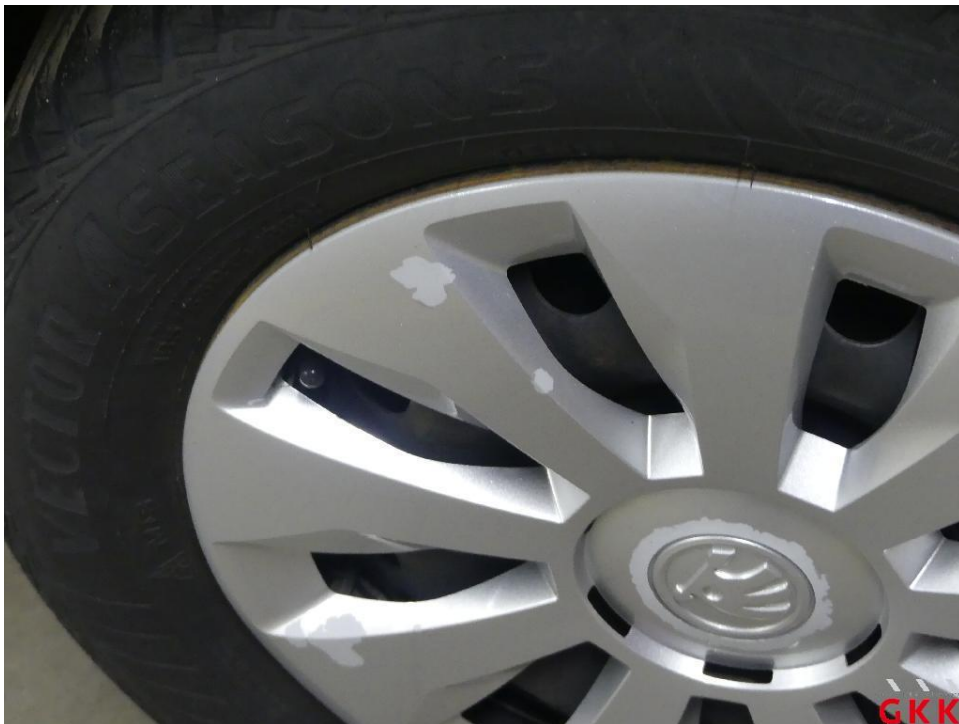
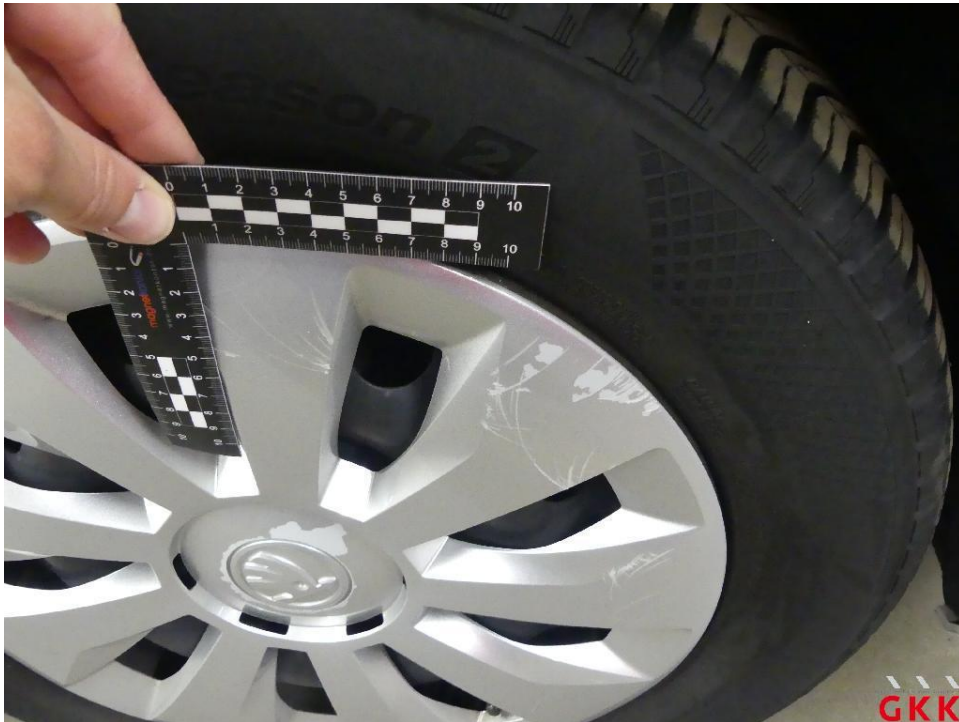
Bild 24 Radkappe(n), Satz, verkratzt, ersetzen

Bild 25 Radkappe(n), Satz, verkratzt, ersetzen

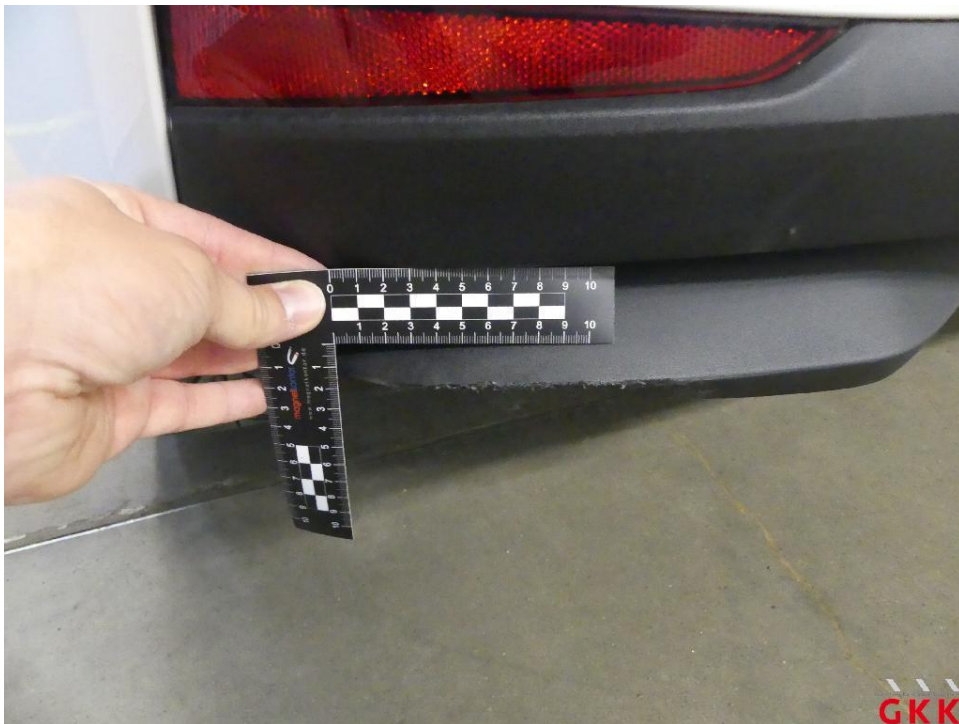
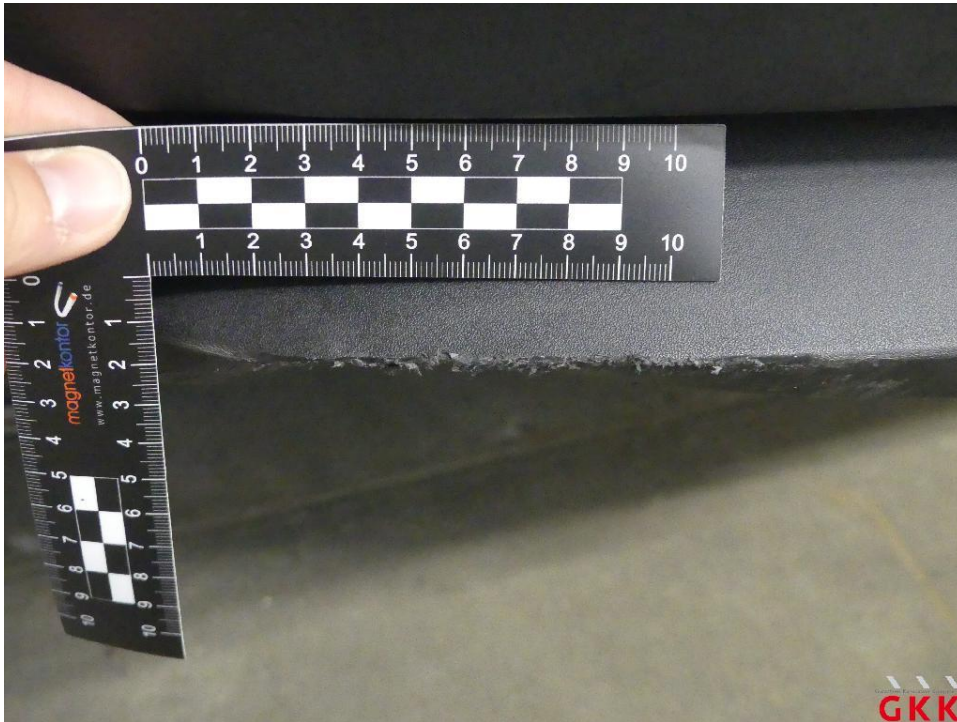
Wertbeeinflussende Faktoren		
Seite links (Angaben ohne MwSt.)	Reparaturkosten	MW
Tür hinten links, verkratzt, lackieren (Bild 28, Bild 29, Bild 30)	843,13 €	463,72 €
Heck (Angaben ohne MwSt.)	Reparaturkosten	MW
Stoßfänger hinten Verkleidung unterhalb -unlackiert-, verkratzt, ersetzen (Bild 26, Bild 27)	229,66 €	126,31 €
Reifen, Felgen, Radkappen (Angaben ohne MwSt.)	Reparaturkosten	MW
Radkappe(n) Satz, verkratzt, ersetzen (Bild 24, Bild 25)	130,86 €	71,97 €
Reifenreparaturset Füllflasche, fehlt, ersetzen (Bild 14)	56,76 €	56,76 €
Interieur (Angaben ohne MwSt.)	Reparaturkosten	MW
Laderaum Abdeckung -Halteseil-, fehlt, ersetzen (Bild 15, Bild 16, Bild 17)	10,48 €	10,48 €
Ohne Zuordnung (Angaben ohne MwSt.)	Reparaturkosten	MW
Inspektion groß Kleinwagen, fällig, durchführen	611,57 €	611,57 €
Frontscheibe, Steinschlag, Gebrauchsspur	0,00 €	0,00 €
Fahrzeug, Hagelschaden, kalt drücken (Bild 18, Bild 19, Bild 20, Bild 21, Bild 22, Bild 23)	638,08 €	638,08 €

Bild 26 Stoßfänger hinten, Verkleidung unterhalb -unlackiert-, verkratzt, ersetzen

Bild 27 Stoßfänger hinten, Verkleidung unterhalb -unlackiert-, verkratzt, ersetzen

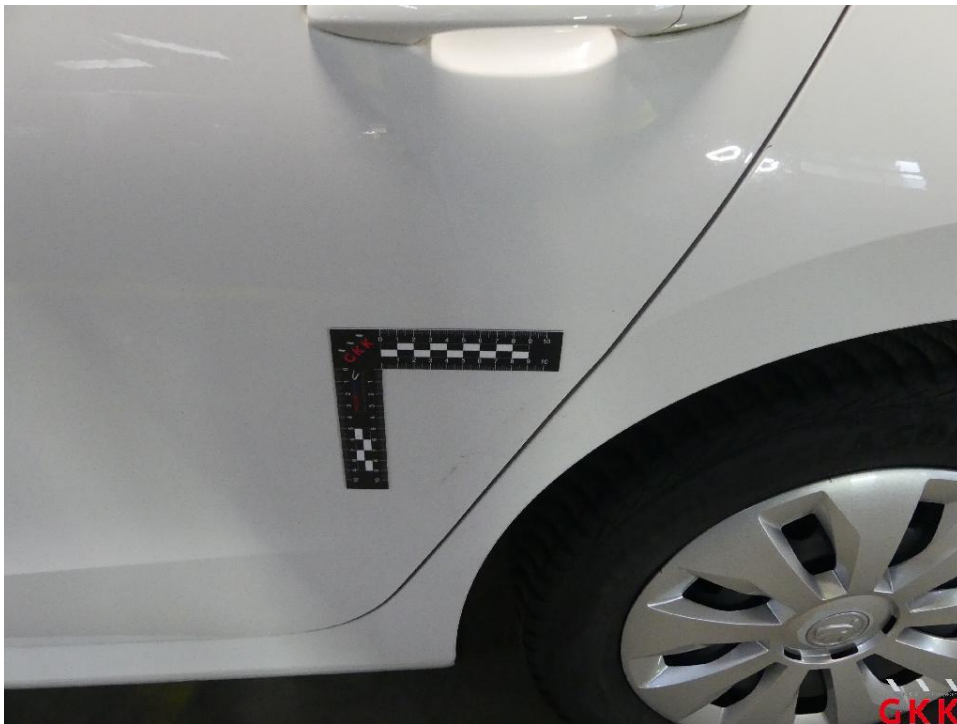
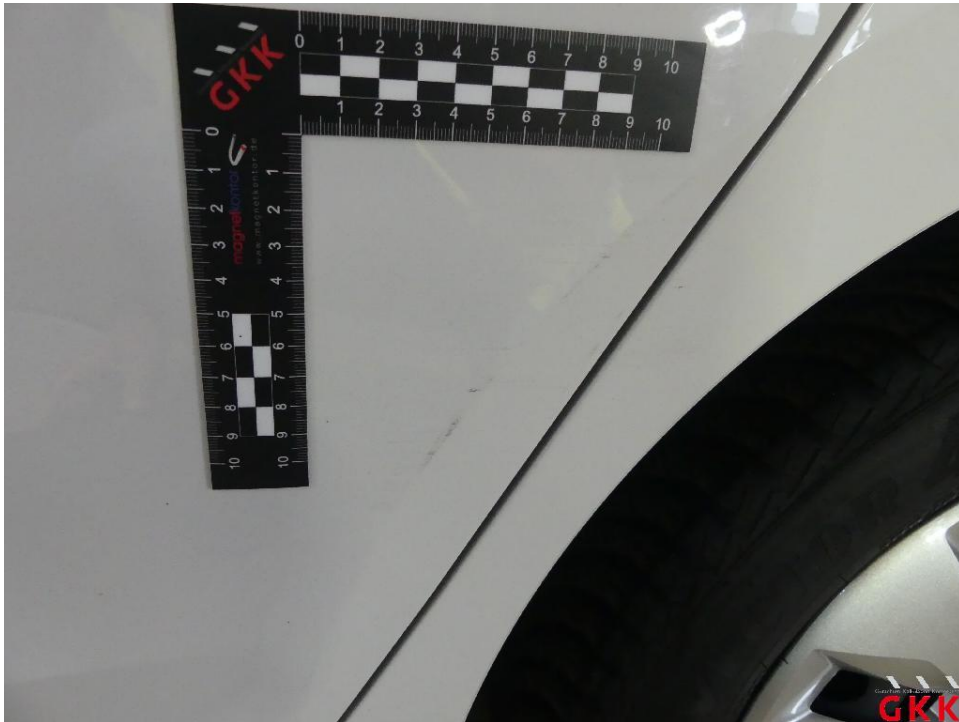
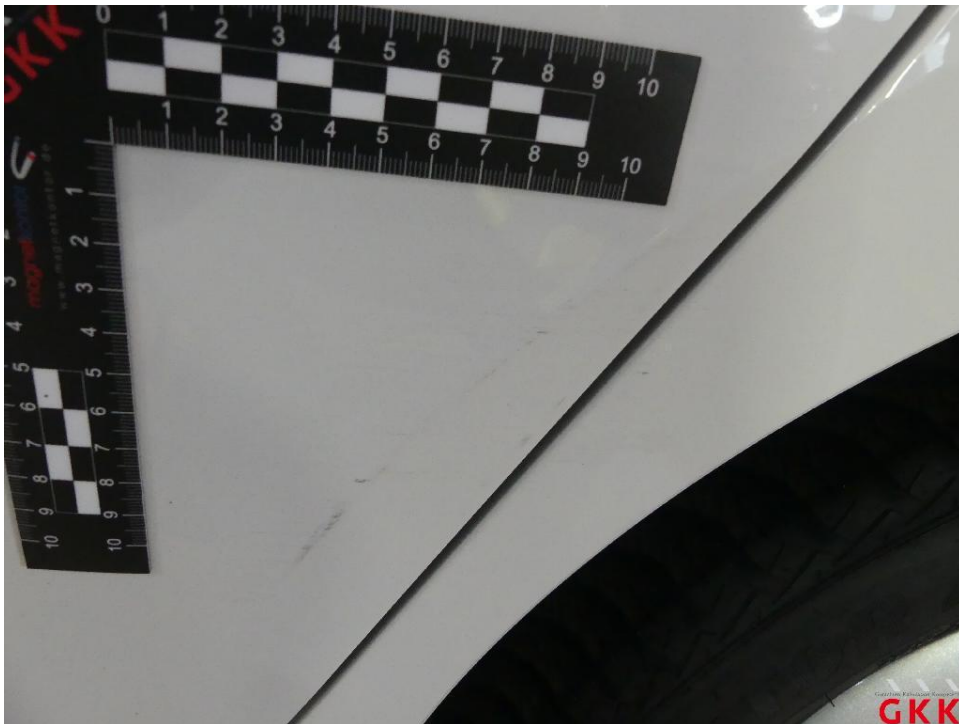
Bild 28 Tür hinten links, verkratzt, lackieren

Bild 29 Tür hinten links, verkratzt, lackieren

Bild 30 Tür hinten links, verkratzt, lackieren
