## Information véhicule

| Modèle: | CROSSLAND X DIESEL - 2020 | NIV: | W0V7H9EJ2L4145198 |
| Versión: | 1.5 TD ECOTEC Innovation S/S | Première immatriculation | 19/02/2020 |

### Dommages

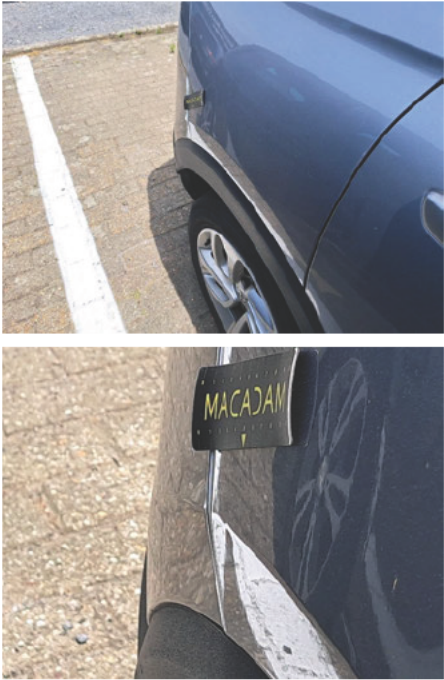
**Aile ARD**  
Bosse(s)  
Acceptable  
Droite

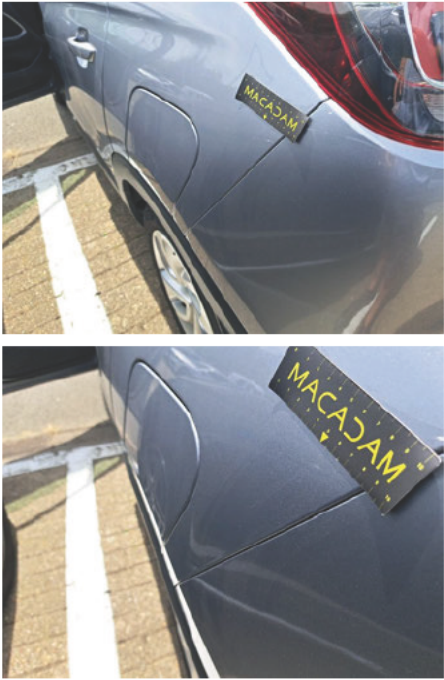
**Aile ARG**  
Mauvaise réparation  
Contrôler  
Gauche

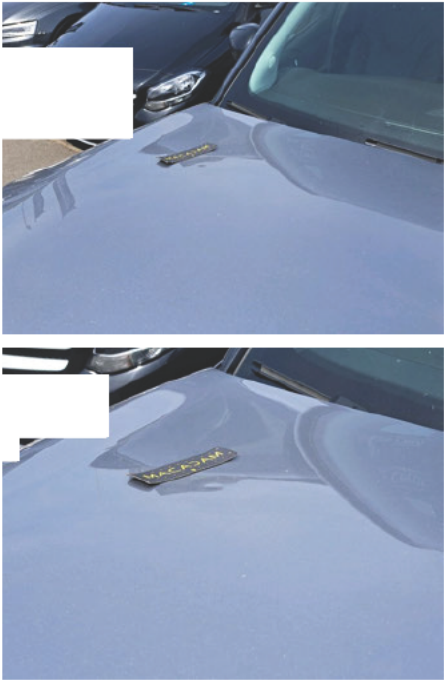
**Capot**  
Bosse(s)  
Acceptable  
Avant

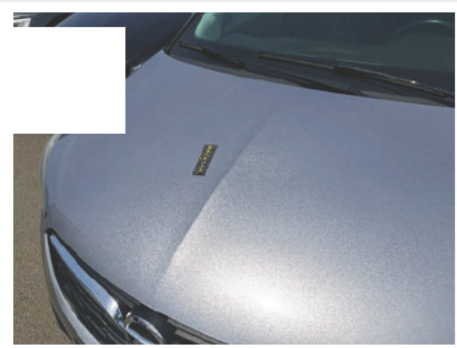
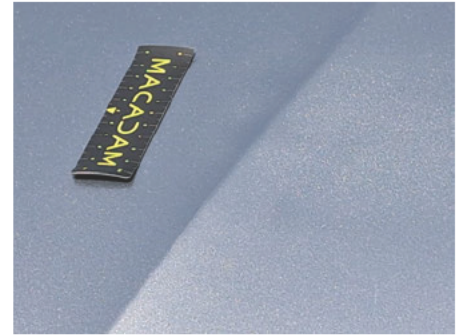
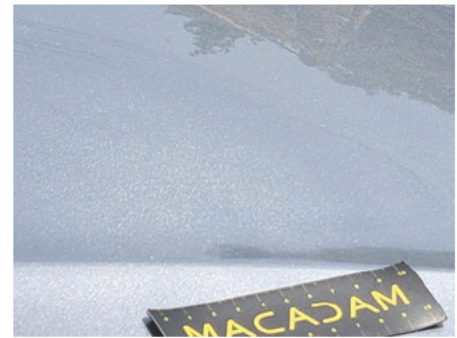
Capot  
Réparé  
Pas de réparation  
Avant

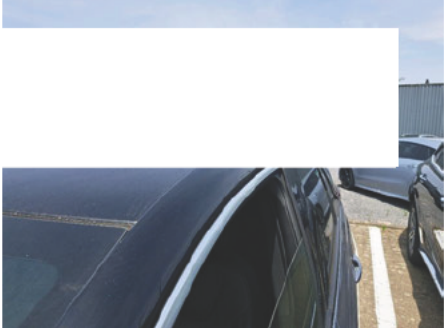
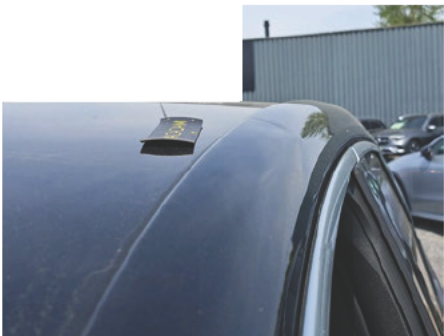
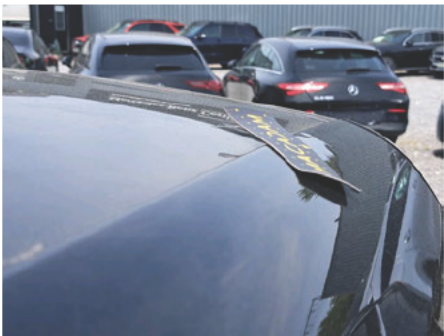
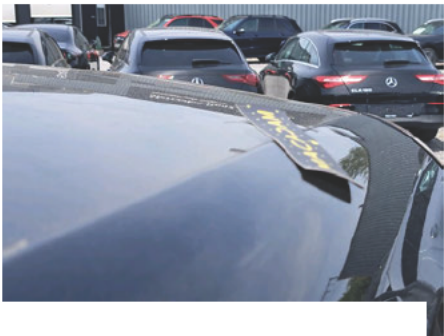
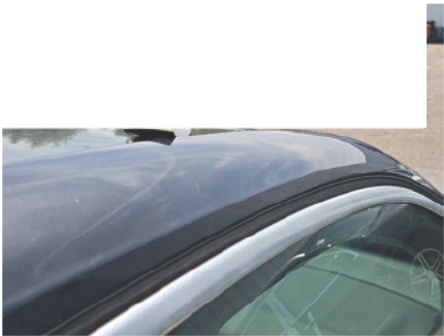
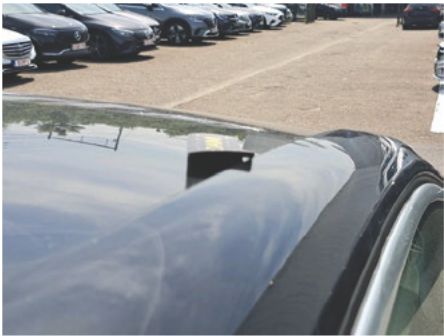
Carrosserie  
Grêle  
Forfait grêle  
Toit & autres

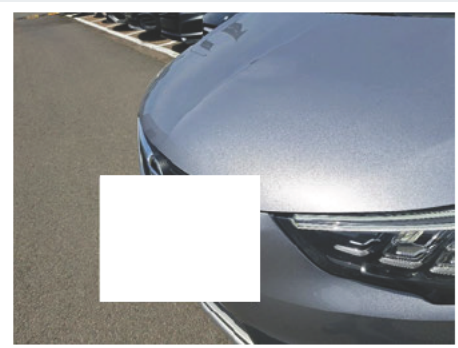
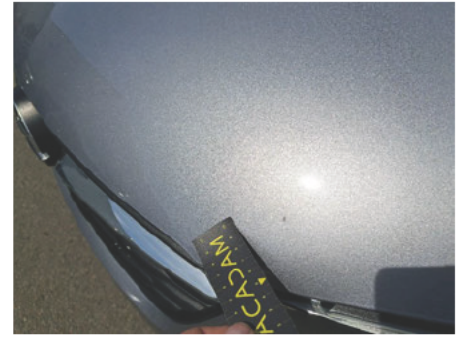
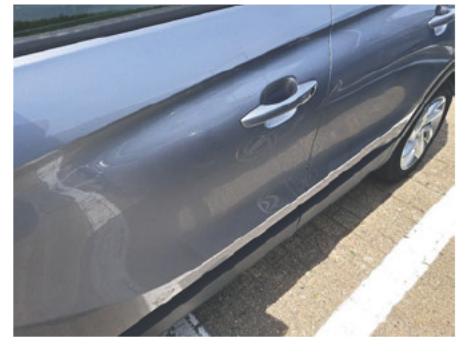
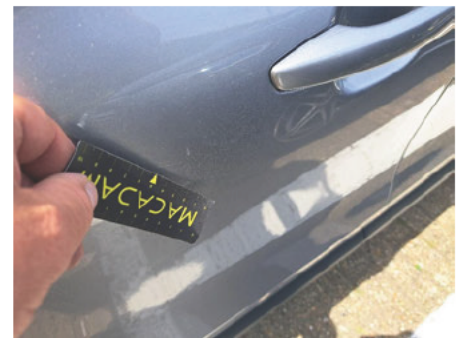
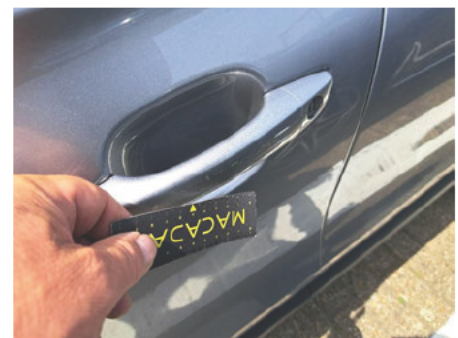
**Carrosserie**  
Endommagé  
Acceptable  
Toit & autres

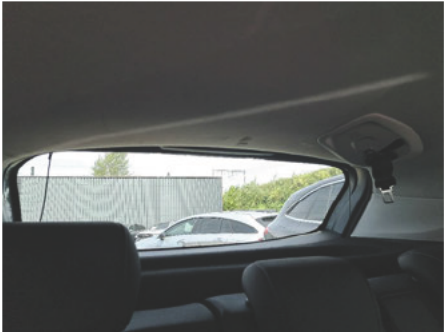
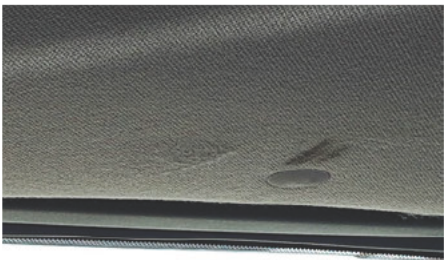
Ciel de toit  
Griffe(s)  
Acceptable  
Intérieur

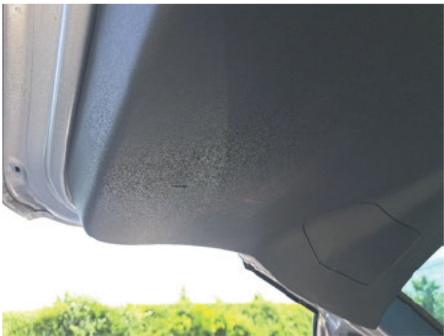
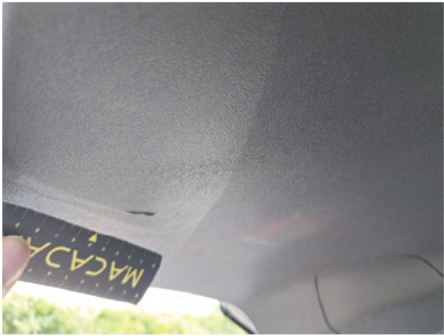
Garnit. couvercle AR  
Griffe(s)  
Acceptable  
Arrière

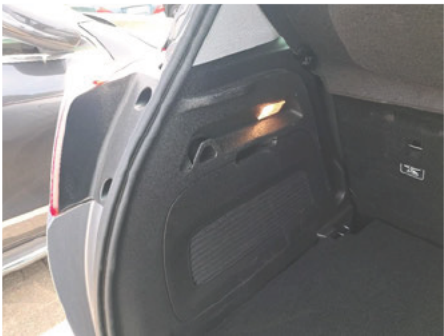
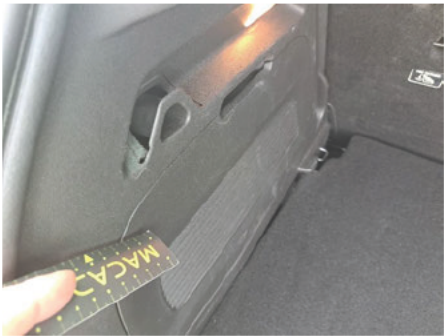
Garnit. int G coffre  
Griffe(s)  
Acceptable  
Arrière

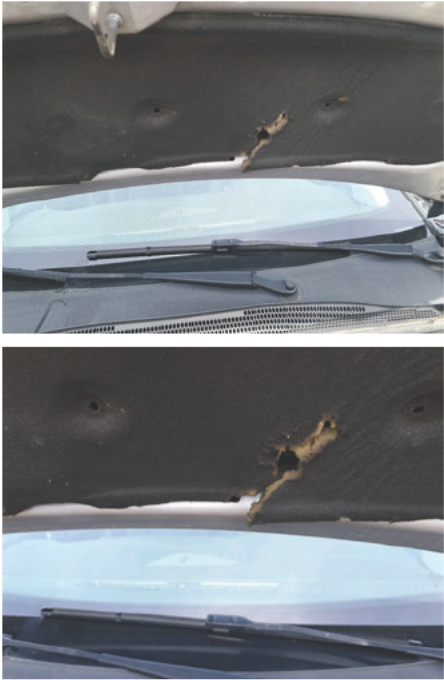
Insonorisant capot  
Endommagé  
E - Remplacer  
Avant

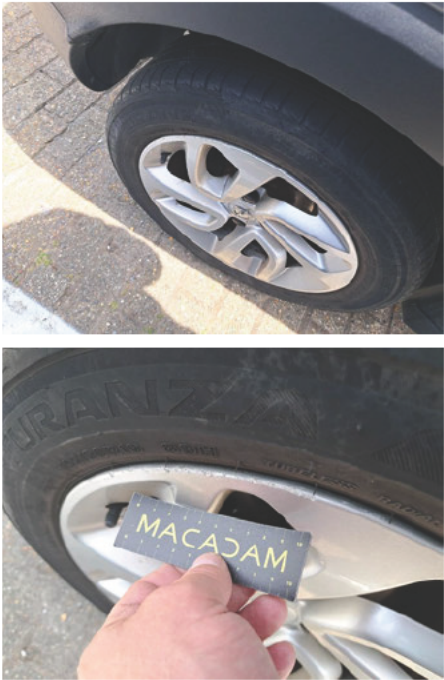
Jante alum. ARD  
Griffe(s)  
LI - Réparer et peindre (complet)  
Droite

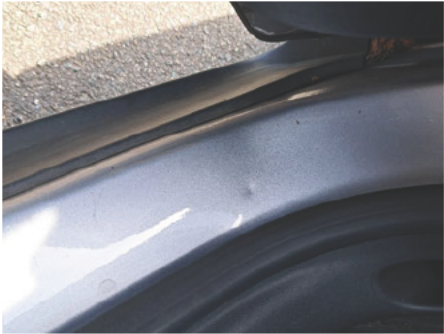
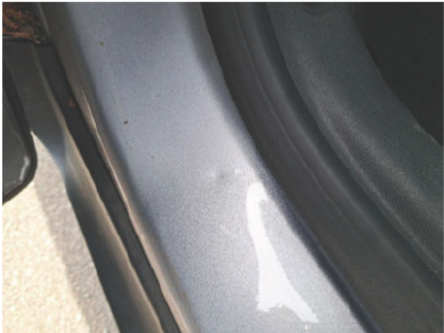
**Marche pied G**

Bosse(s)

Acceptable

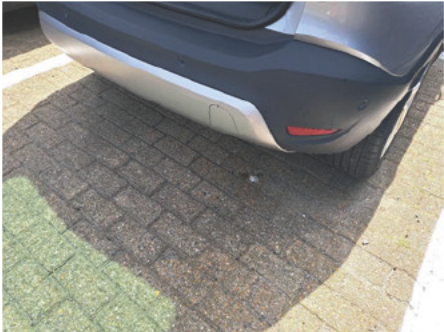
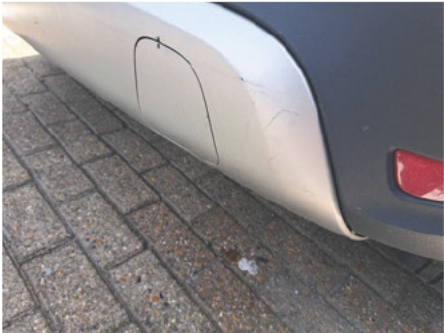
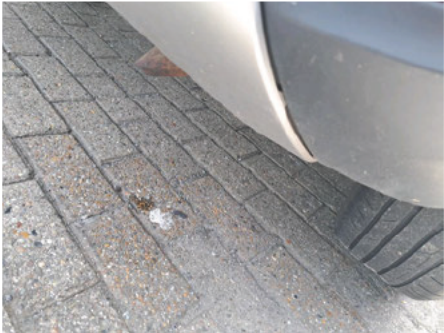
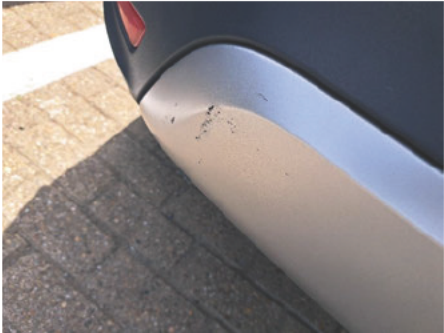
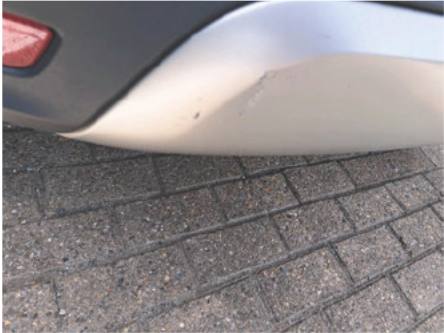
Moulure de pare-chocs AR  
Déformé / Forcé  
E - Remplacer  
Arrière

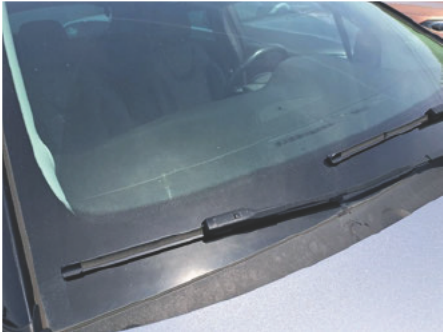
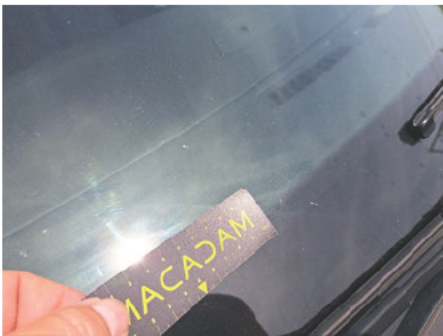
**Pare-brise**  
Eclat(s)  
Acceptable  
Avant

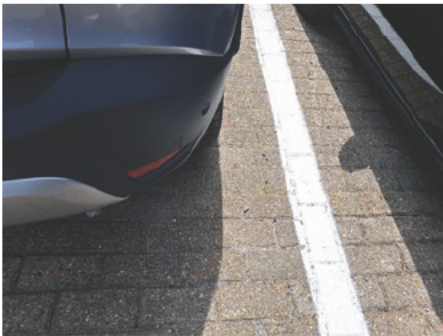
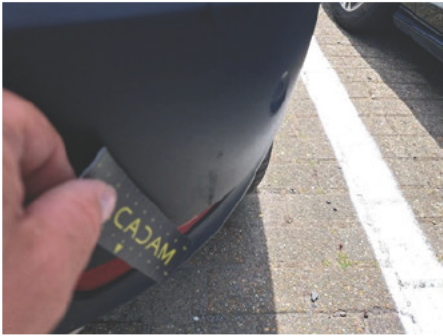
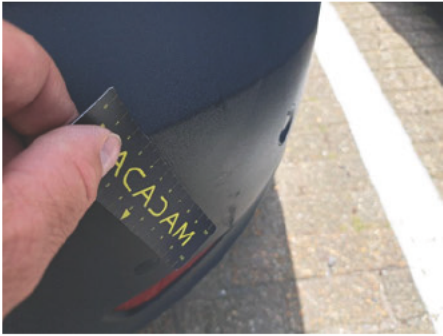
**Pare-chocs AR**  
Griffe(s)  
Smart repair  
Arrière

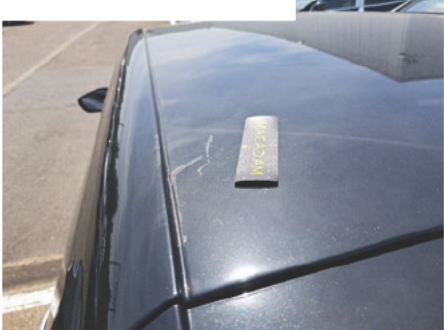
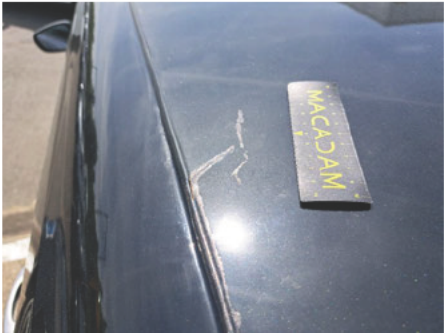
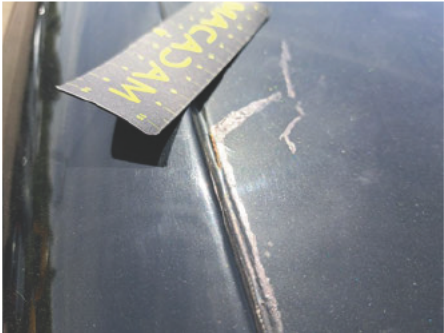
**Pavillon**

Bosse(s) et griffe(s)  
LI - Réparer et peindre (complet)  
Toit & autres

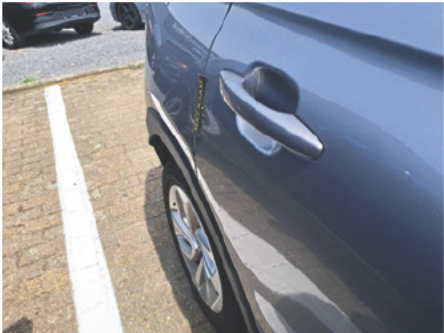
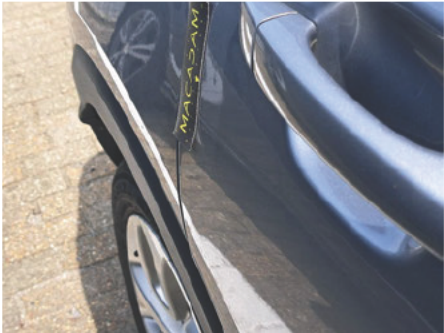
**Porte ARD**

Bosse(s) et griffe(s)  
Acceptable  
Droite

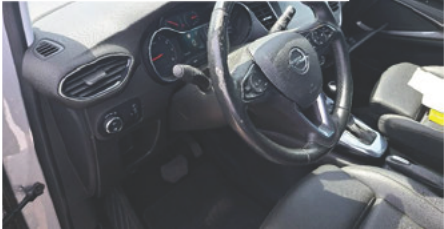
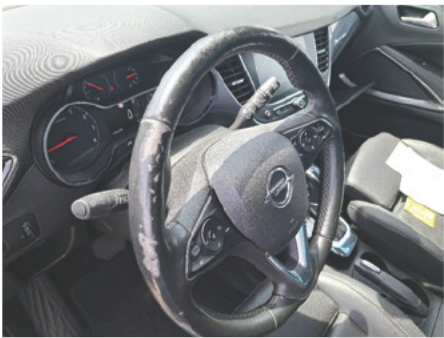
Volant

Usé

Acceptable
