GKK Gutachten GmbH

## Wertgutachten

| <b>Fahrzeugident.-Nr.</b> | <b>WF0FXXGAHFMP52515</b> | | |
| <b>Typ / Verkaufsbez.</b> | Fiesta 1.1 Cool & Connect | <b>Laufleistung abgelesen</b> | 86.064 km |

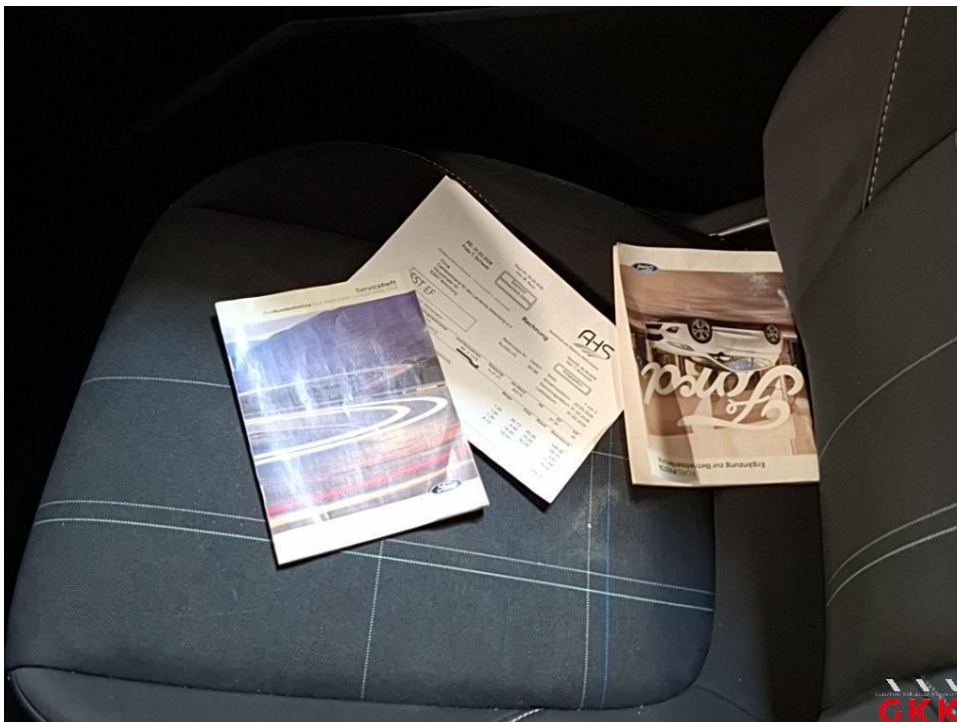
| <b>Front</b> (Angaben ohne MwSt.) | Reparaturkosten | MW |
|---|---|---|
| Inspektion groß Kleinwagen, kein gültiger Nachweis vorhanden, durchführen (Bild 14, Bild 15, Bild 16) | 611,57 € | 611,57 € |

Bild 14 Inspektion groß, Kleinwagen, kein gültiger Nachweis vorhanden, durchführen

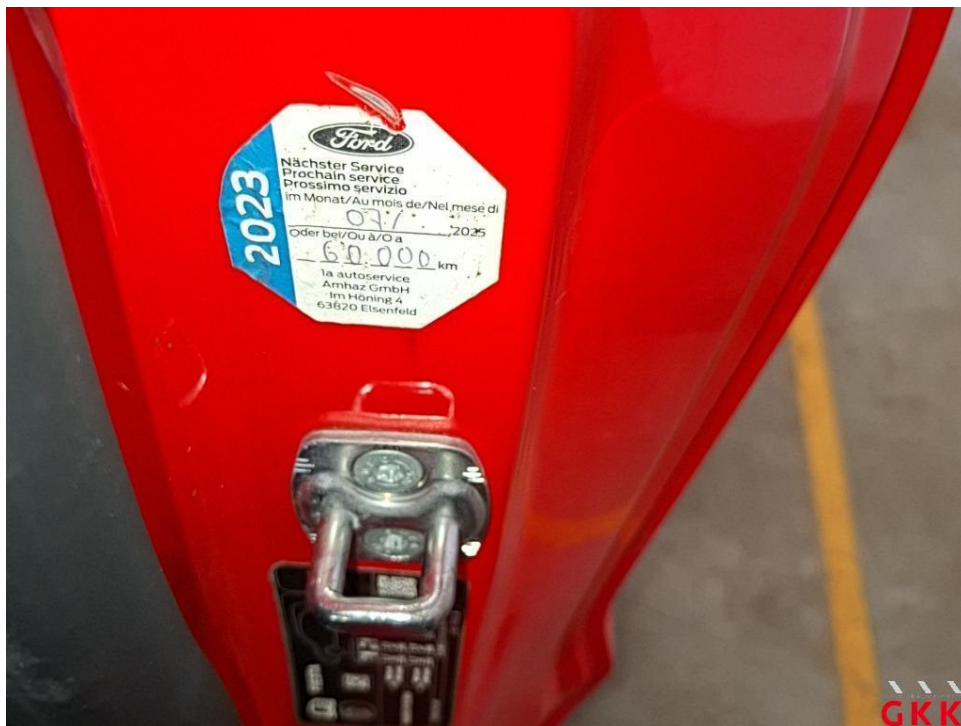
Bild 16 Inspektion groß, Kleinwagen, kein gültiger Nachweis vorhanden, durchführen

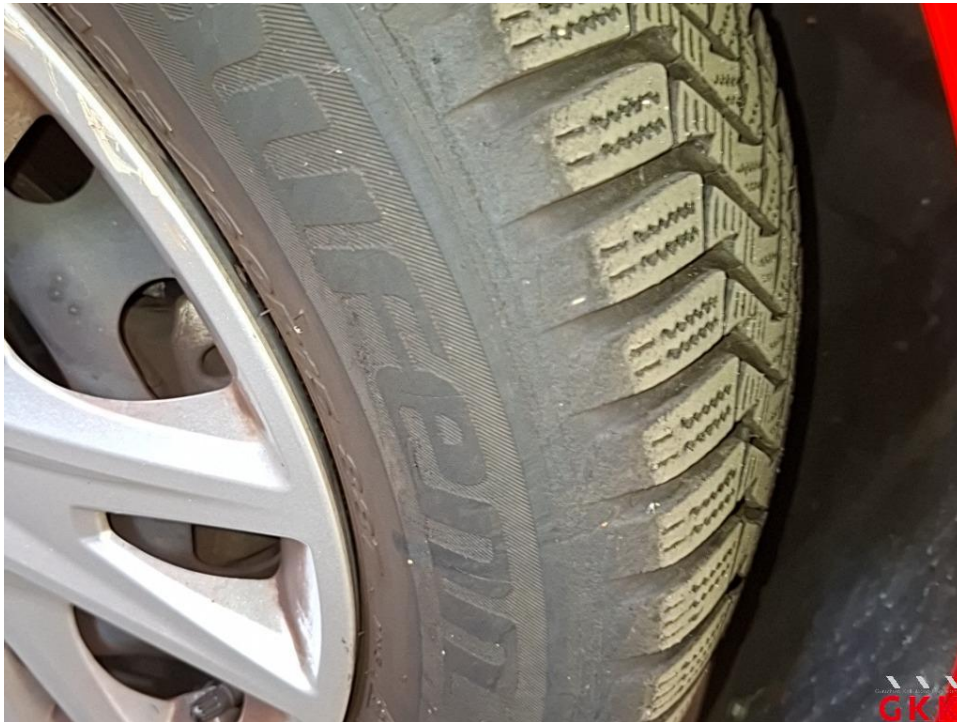
| <b>Front</b> (Angaben ohne MwSt.) | Reparaturkosten | MW |
|---|---|---|
| Satz Sommerreifen, fehlt, ersetzen (Bild 17, Bild 18) | 658,64 € | 658,64 € |

Bild 17 Satz Sommerreifen, fehlt, ersetzen

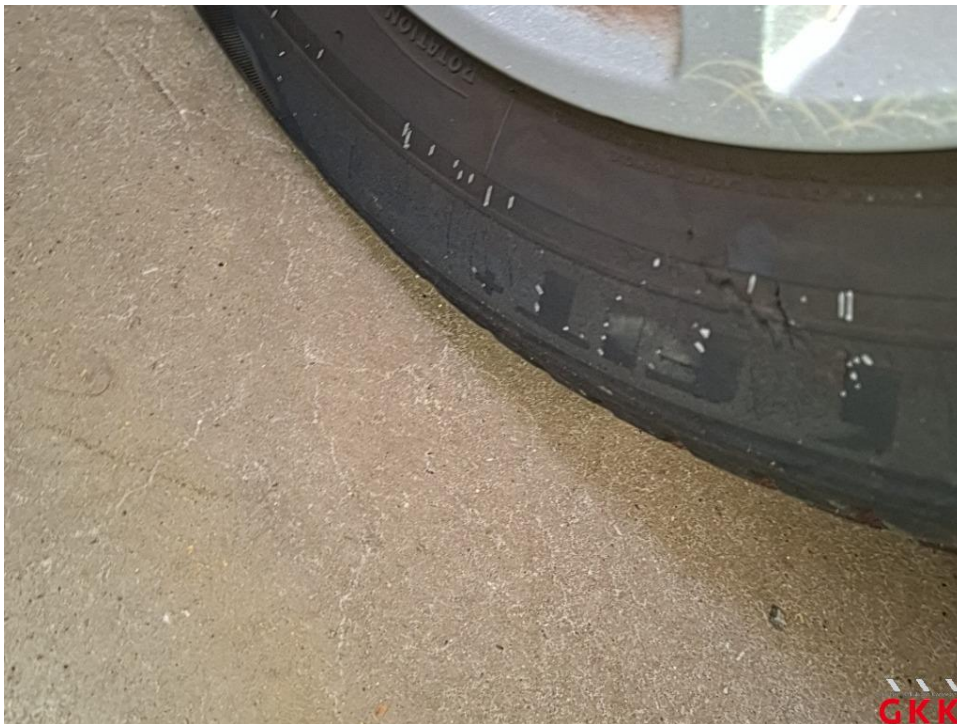
Bild 18 Satz Sommerreifen, fehlt, ersetzen

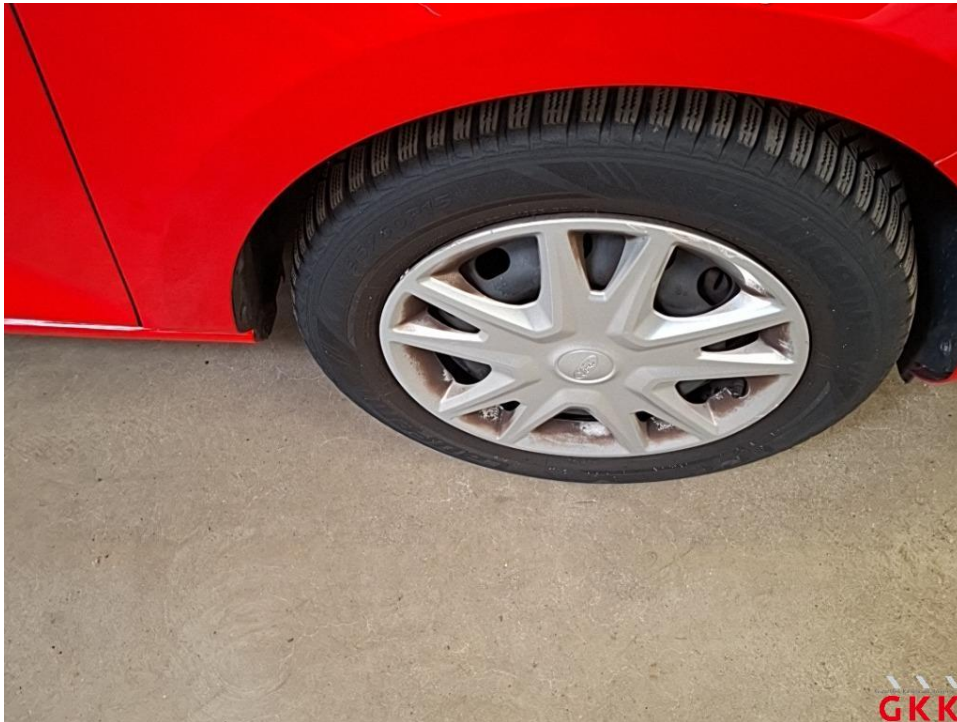
| <b>Front</b> (Angaben ohne MwSt.) | Reparaturkosten | MW |
|---|---|---|
| Radkappe(n) vorne rechts, beschädigt, ersetzen (Bild 19, Bild 20) | 43,32 € | 23,83 € |

Bild 19 Radkappe(n), vorne rechts, beschädigt, ersetzen

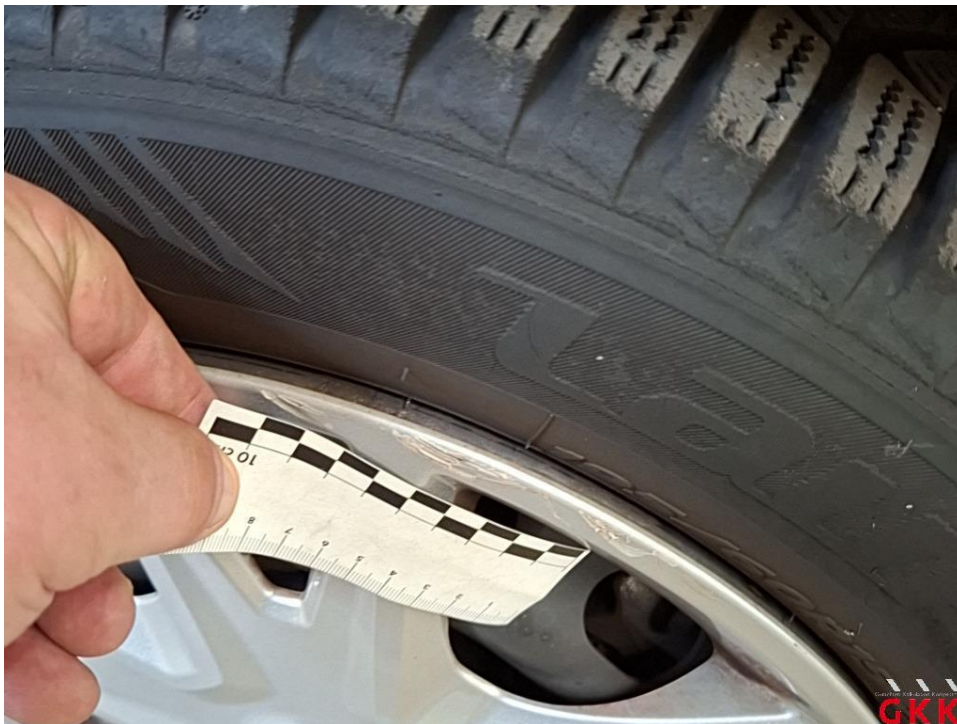
Bild 20 Radkappe(n), vorne rechts, beschädigt, ersetzen

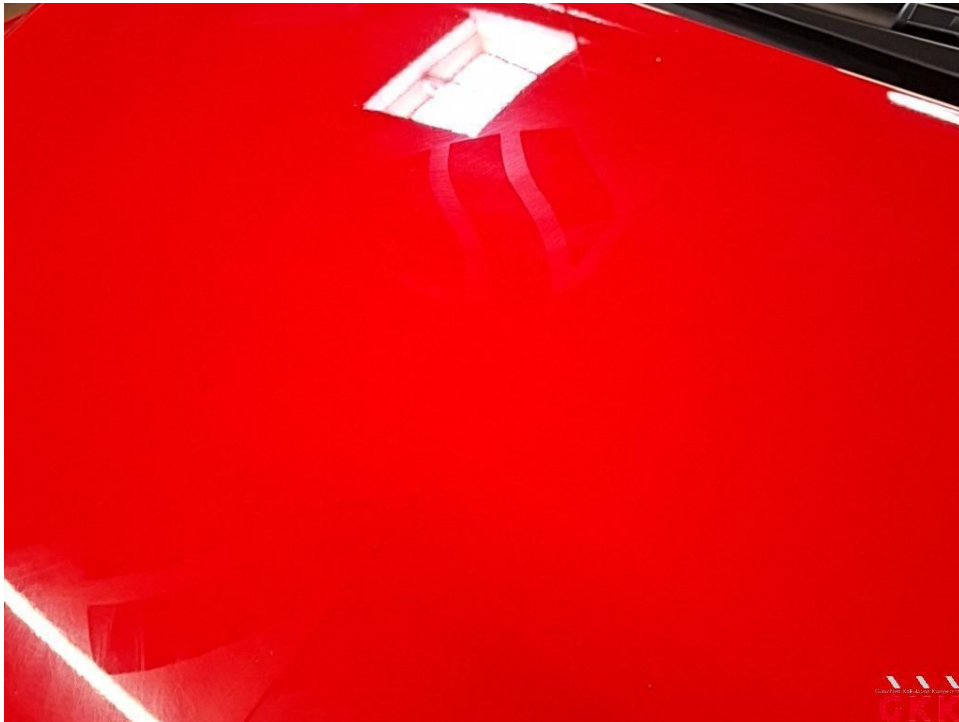
| <b>Front</b> (Angaben ohne MwSt.) | Reparaturkosten | MW |
|---|---|---|
| Fahrzeug außen, Lackierung verwittert / matt, aufbereiten (Bild 21, Bild 22) | 239,28 € | 239,28 € |

Bild 21 Fahrzeug, außen, Lackierung verwittert / matt, aufbereiten

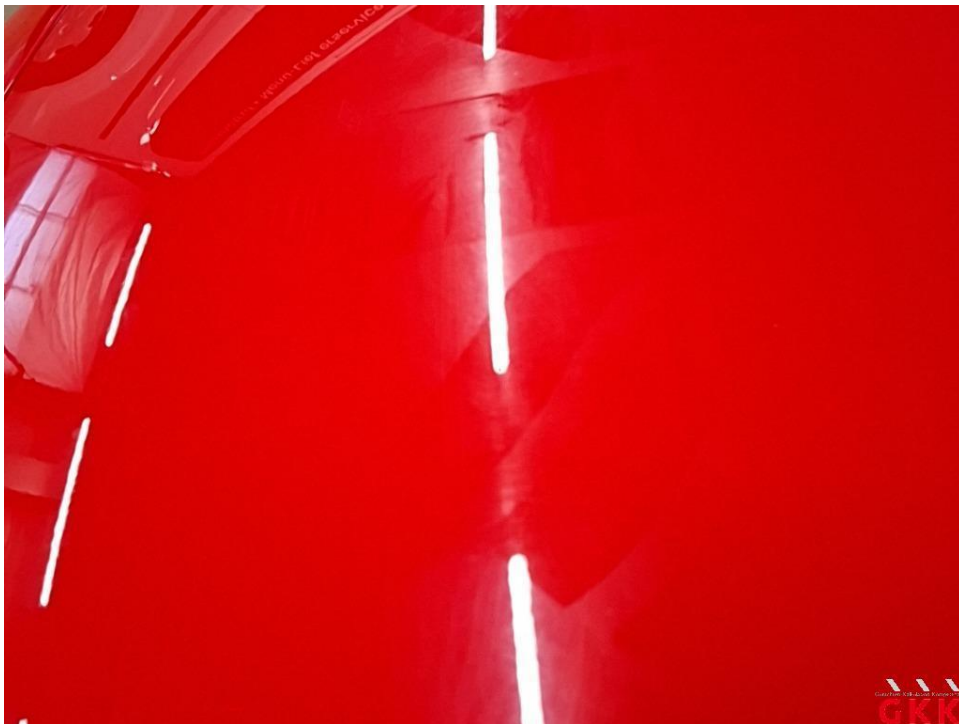
Bild 22 Fahrzeug, außen, Lackierung verwittert / matt, aufbereiten

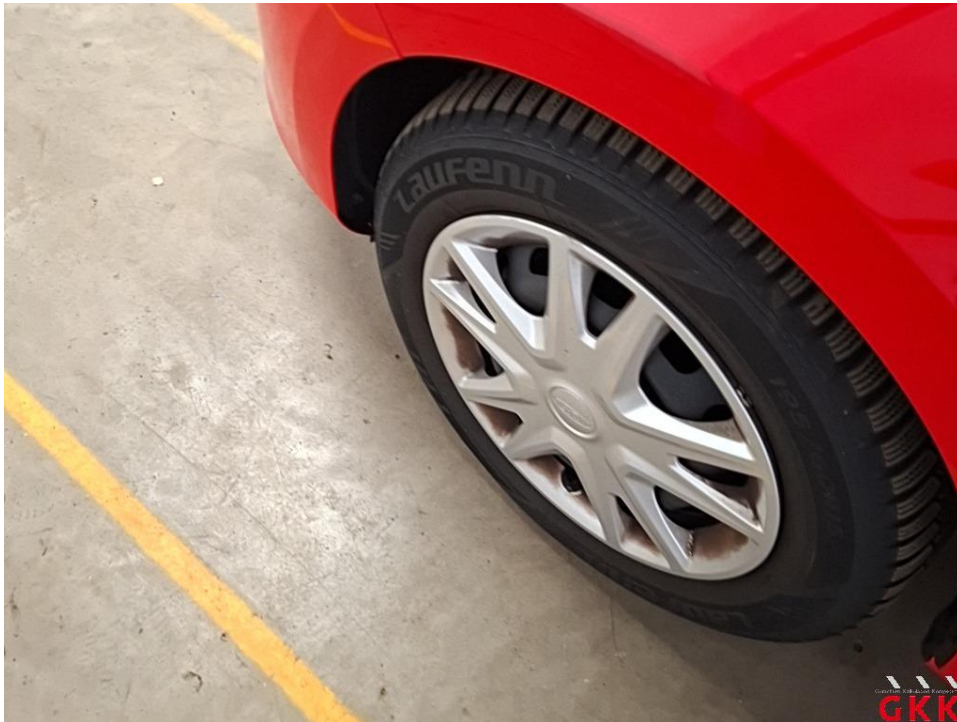
| <b>Front</b> (Angaben ohne MwSt.) | Reparaturkosten | MW |
|---|---|---|
| Radkappe(n) vorne links, beschädigt, ersetzen (Bild 23, Bild 24) | 43,32 € | 23,83 € |

Bild 23 Radkappe(n), vorne links, beschädigt, ersetzen

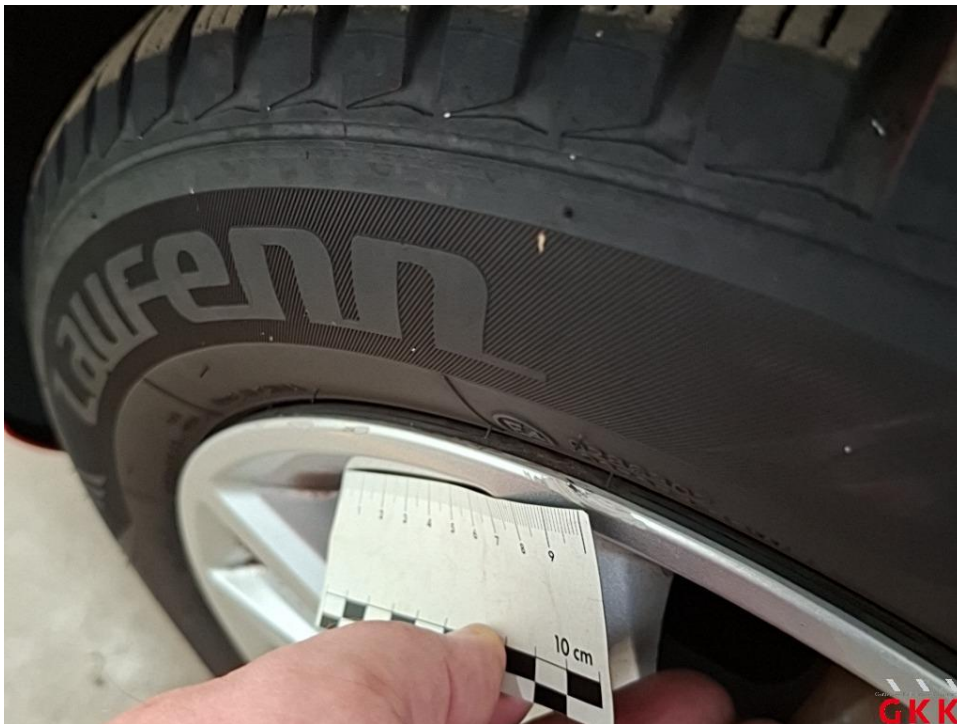
Bild 24 Radkappe(n), vorne links, beschädigt, ersetzen

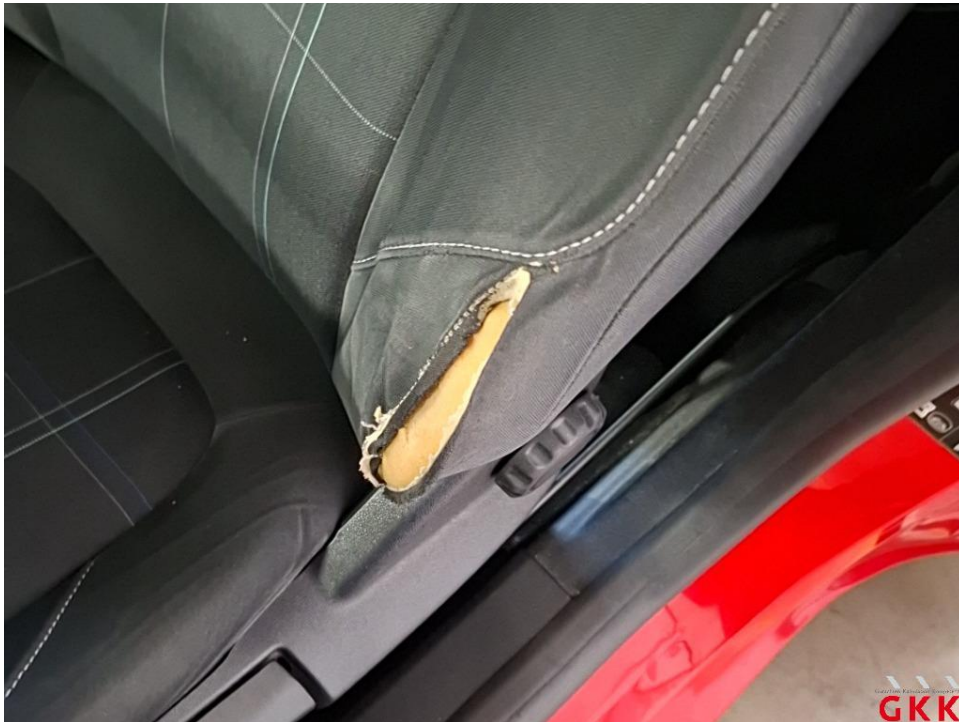
| <b>Front</b> (Angaben ohne MwSt.) | Reparaturkosten | MW |
|---|---|---|
| Sitz vorne links Bezug Rückenlehne -Stoff-, beschädigt, ersetzen (Bild 25, Bild 26) | 422,05 € | 232,13 € |

Bild 25 Sitz vorne links, Bezug Rückenlehne -Stoff-, beschädigt, ersetzen

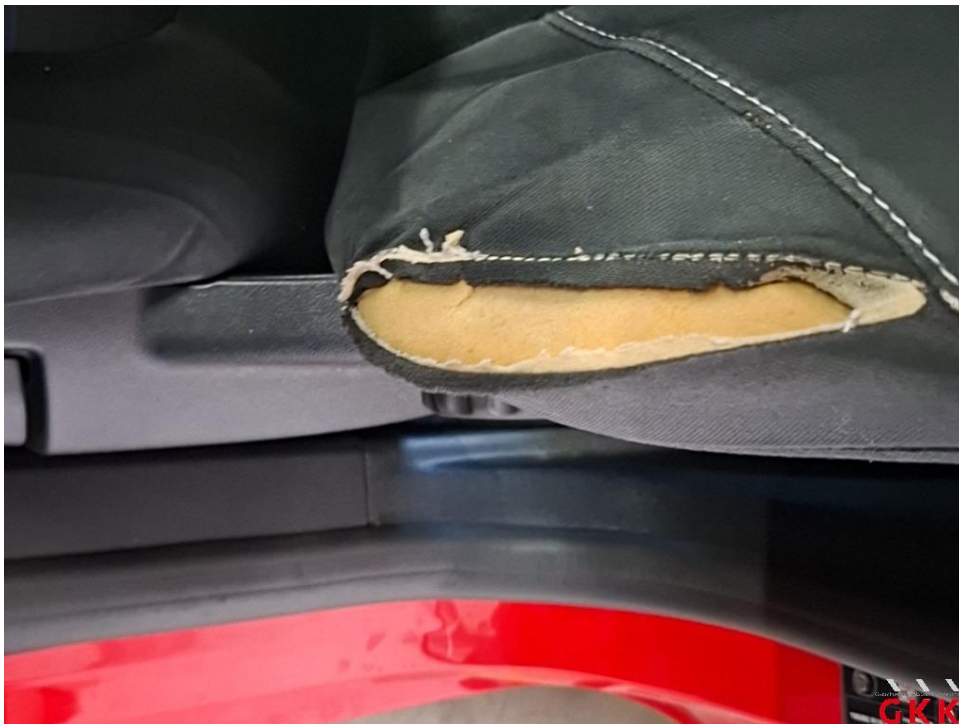
Bild 26 Sitz vorne links, Bezug Rückenlehne -Stoff-, beschädigt, ersetzen

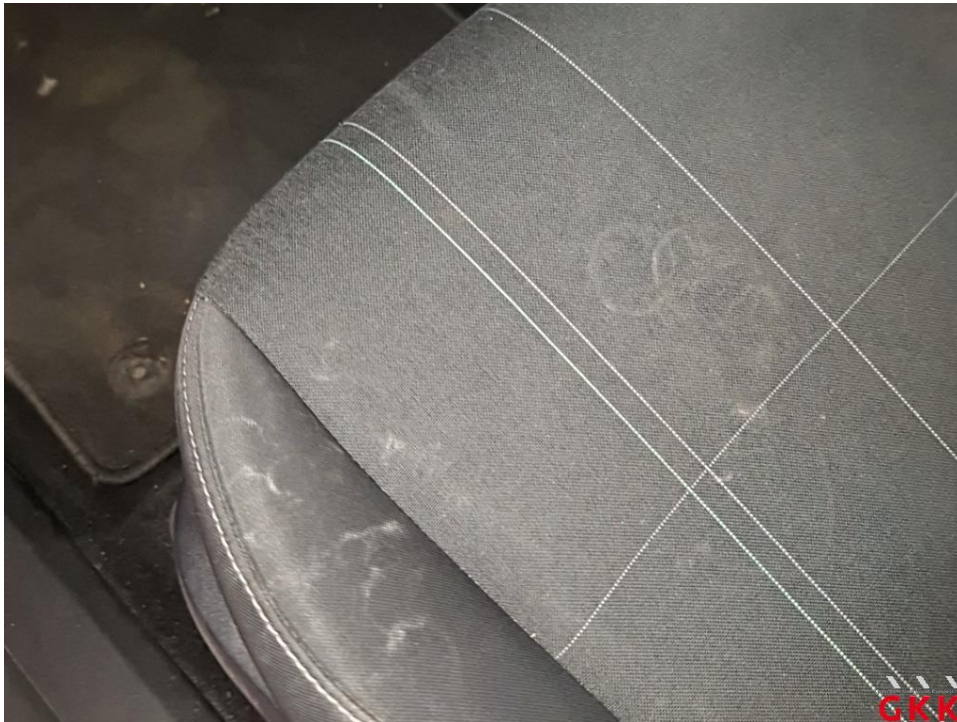
| <b>Front</b> (Angaben ohne MwSt.) | Reparaturkosten | MW |
|---|---|---|
| Fahrzeug innen, verkratzt und verschmutzt, aufbereiten (Bild 27, Bild 28, Bild 29) | 159,52 € | 159,52 € |

Bild 27 Fahrzeug, innen, verkratzt und verschmutzt, aufbereiten

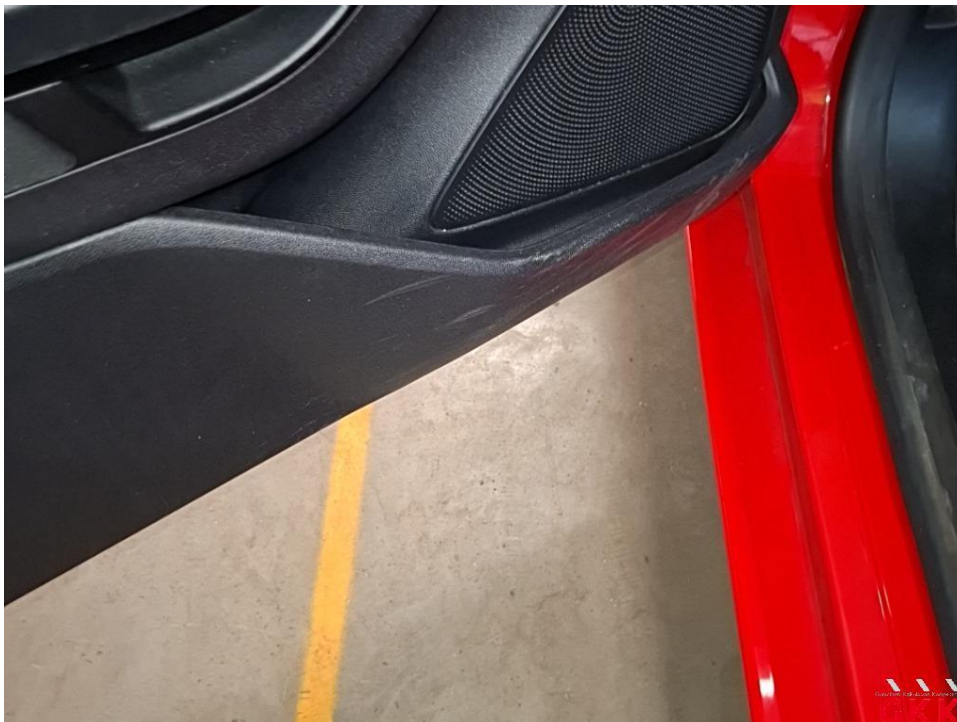
Bild 28 Fahrzeug, innen, verkratzt und verschmutzt, aufbereiten

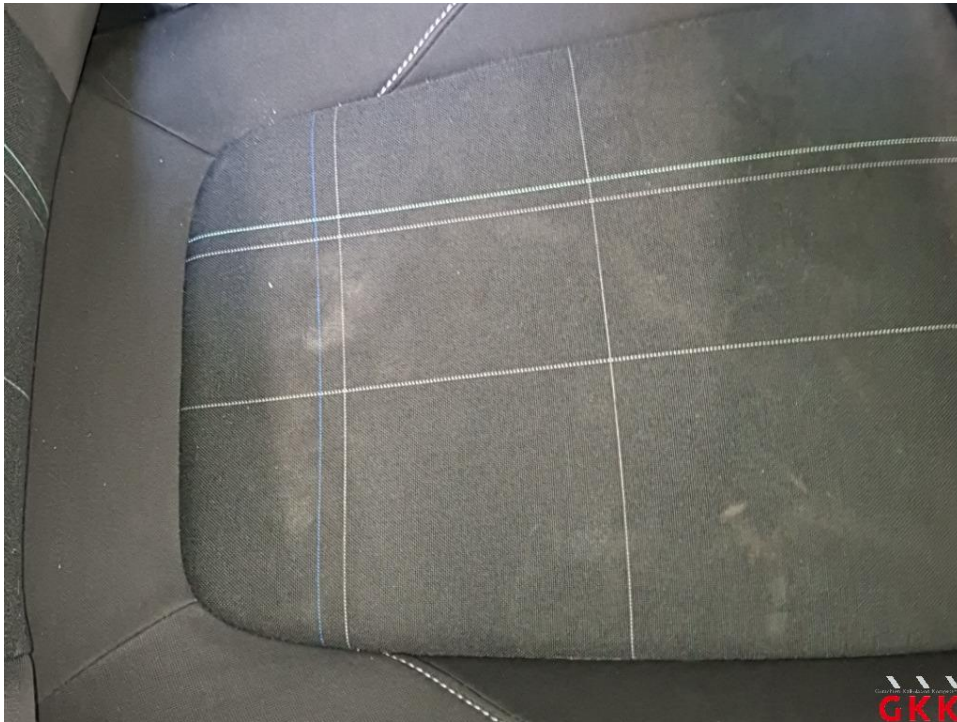
Bild 29 Fahrzeug, innen, verkratzt und verschmutzt, aufbereiten

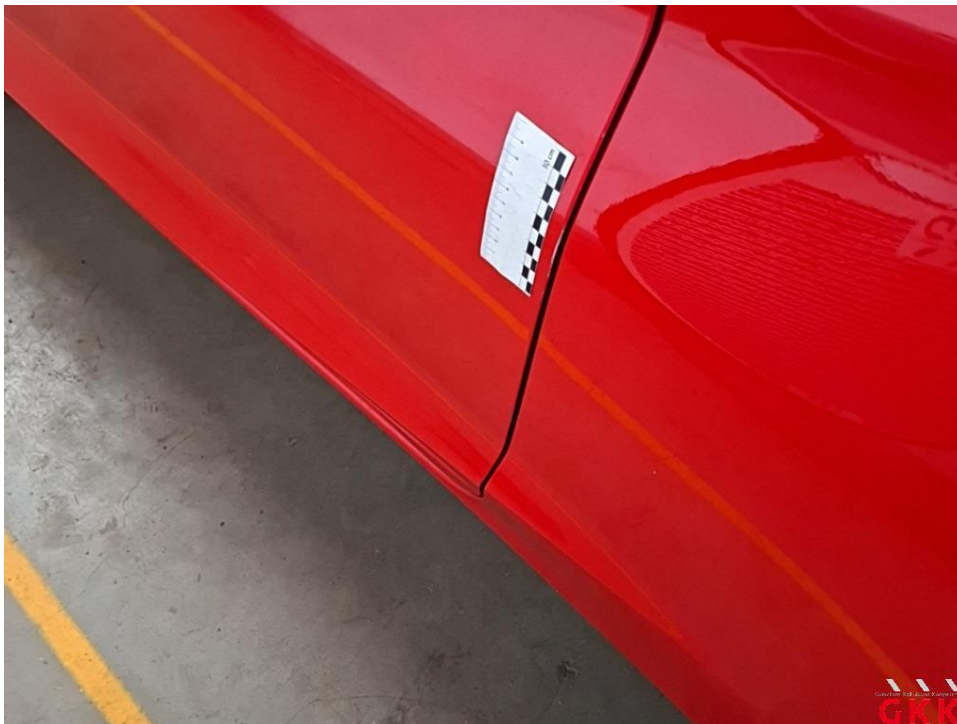
| <b>Front</b> (Angaben ohne MwSt.) | Reparaturkosten | MW |
|---|---|---|
| Tür vorne links Kante, verkratzt, Smartrepair (Bild 30, Bild 31) | 79,76 € | 79,76 € |

Bild 30 Tür vorne links, Kante, verkratzt, Smartrepair

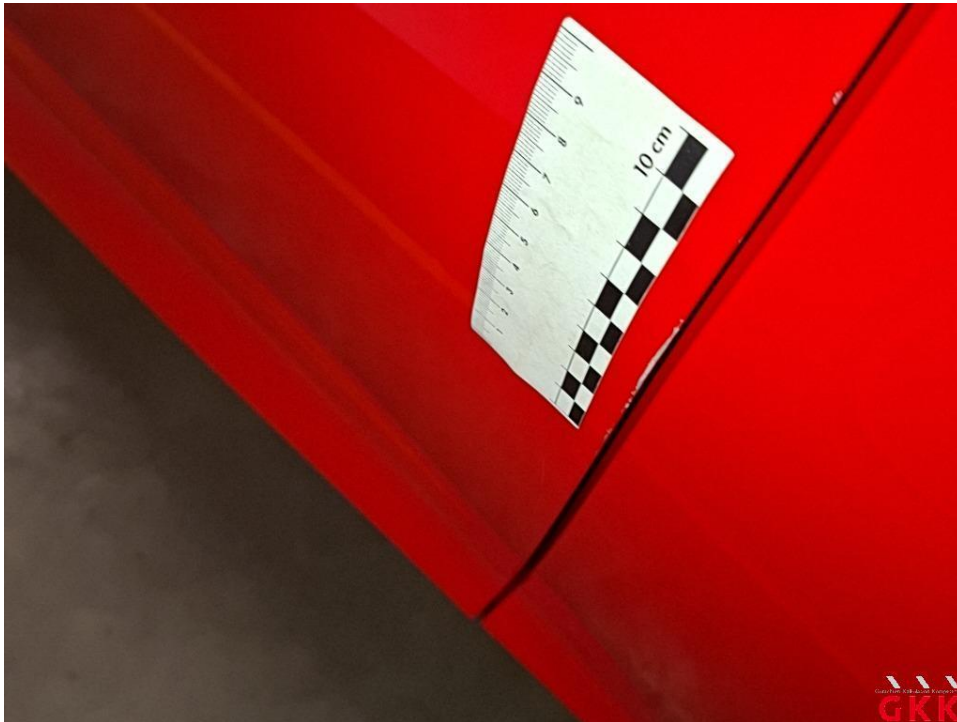
Bild 31 Tür vorne links, Kante, verkratzt, Smartrepair

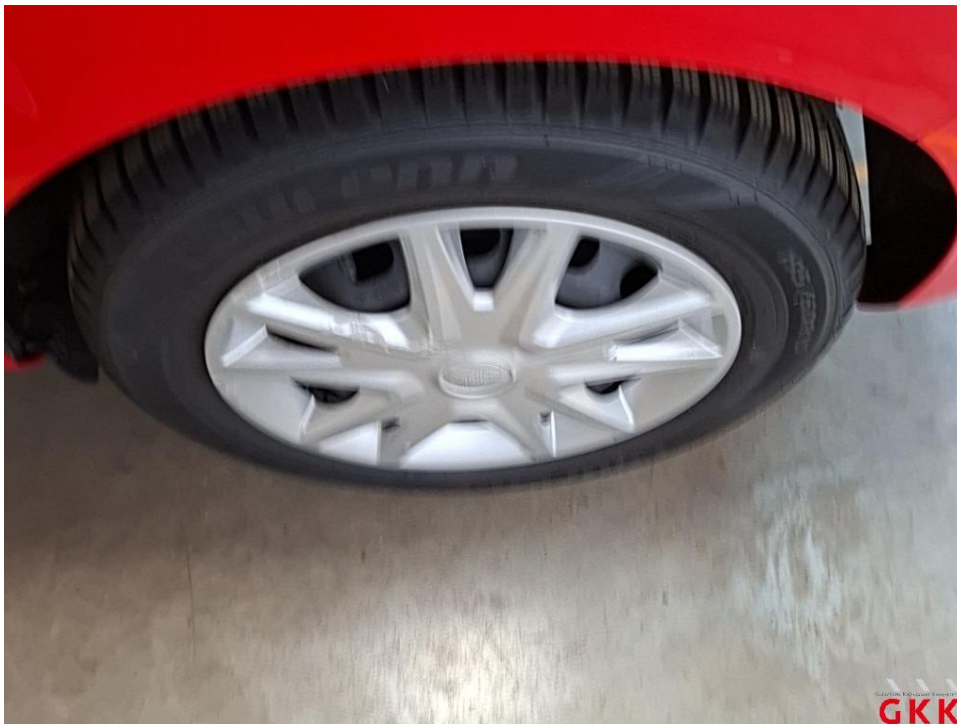
| <b>Front</b> (Angaben ohne MwSt.) | Reparaturkosten | MW |
|---|---|---|
| Radkappe(n) hinten links, beschädigt, ersetzen (Bild 32, Bild 33) | 43,32 € | 23,83 € |

Bild 32 Radkappe(n), hinten links, beschädigt, ersetzen

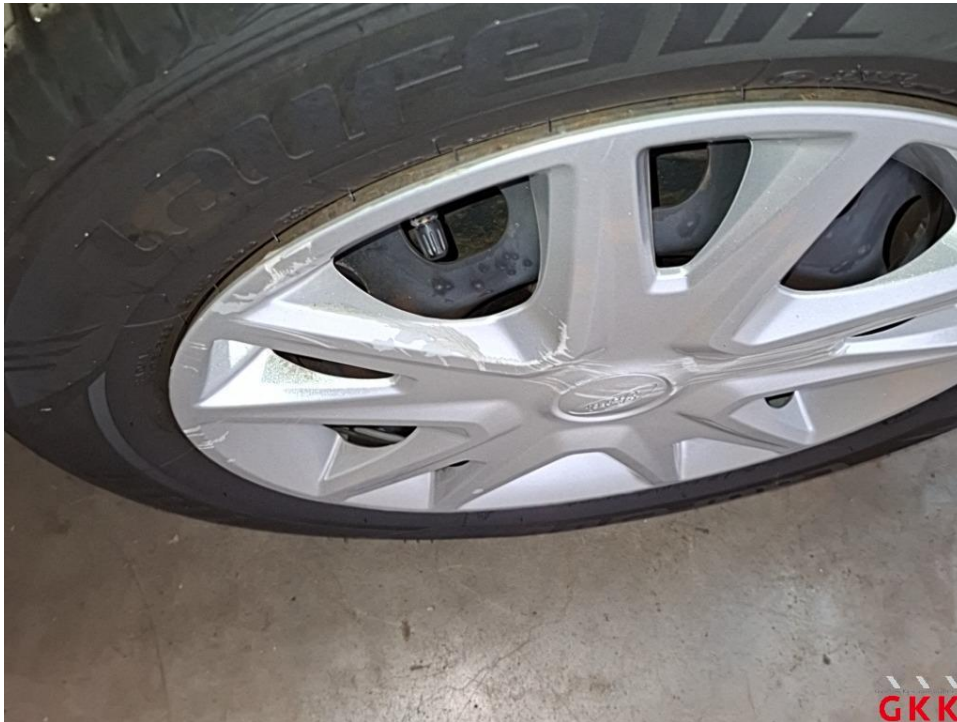
Bild 33 Radkappe(n), hinten links, beschädigt, ersetzen

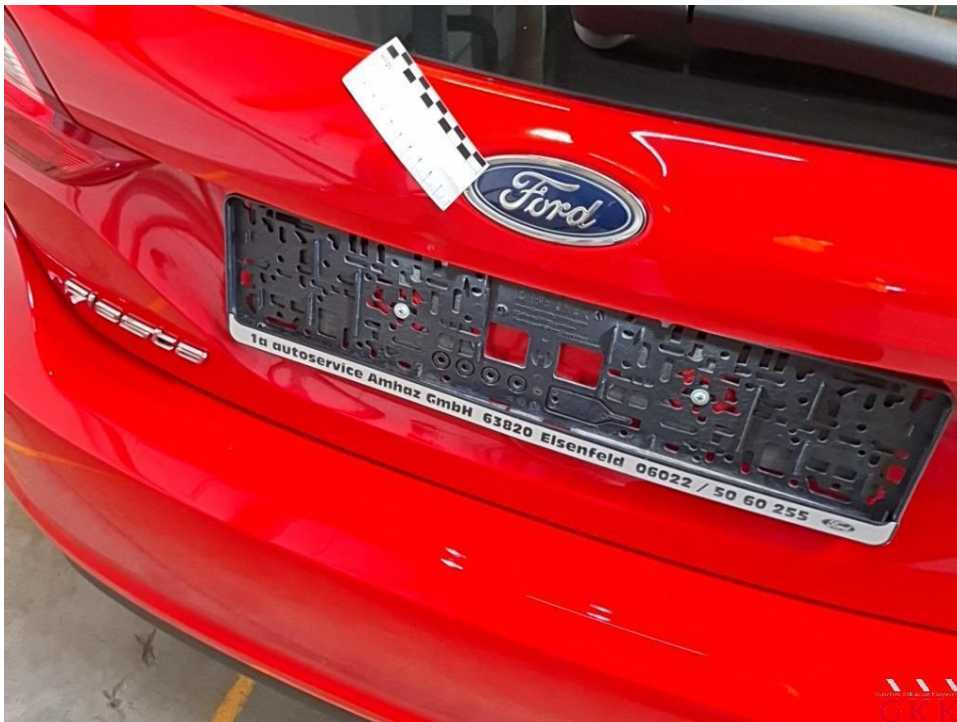
| <b>Front</b> (Angaben ohne MwSt.) | Reparaturkosten | MW |
|---|---|---|
| Heckklappe, beschädigt, ersetzen (Bild 34, Bild 35, Bild 36) | 2159,48 € | 1187,71 € |

Bild 34 Heckklappe, beschädigt, ersetzen

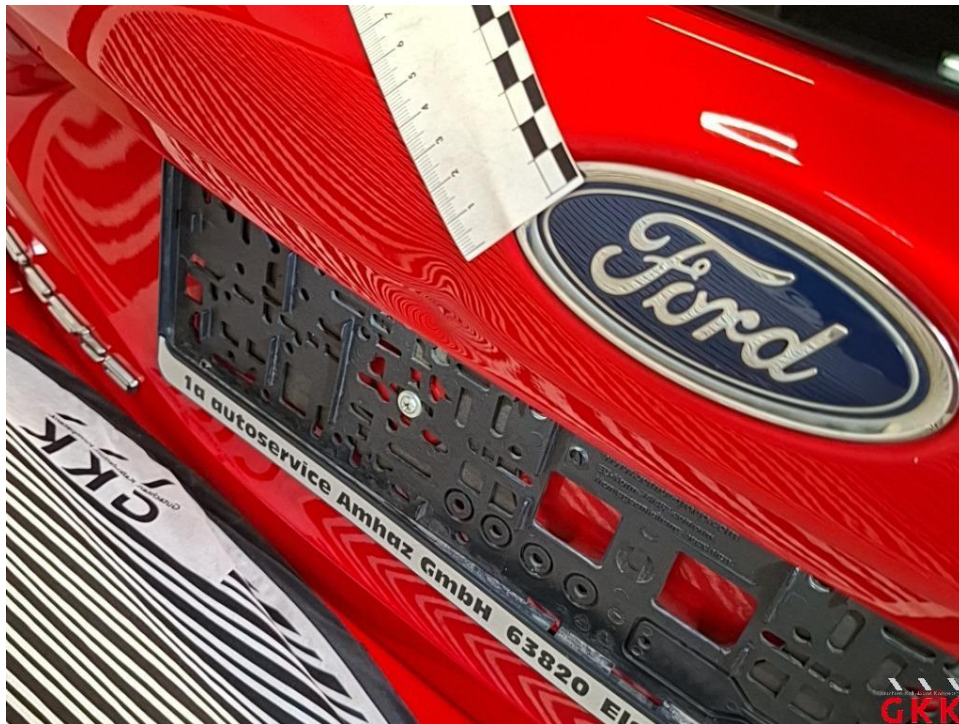
Bild 35 Heckklappe, beschädigt, ersetzen

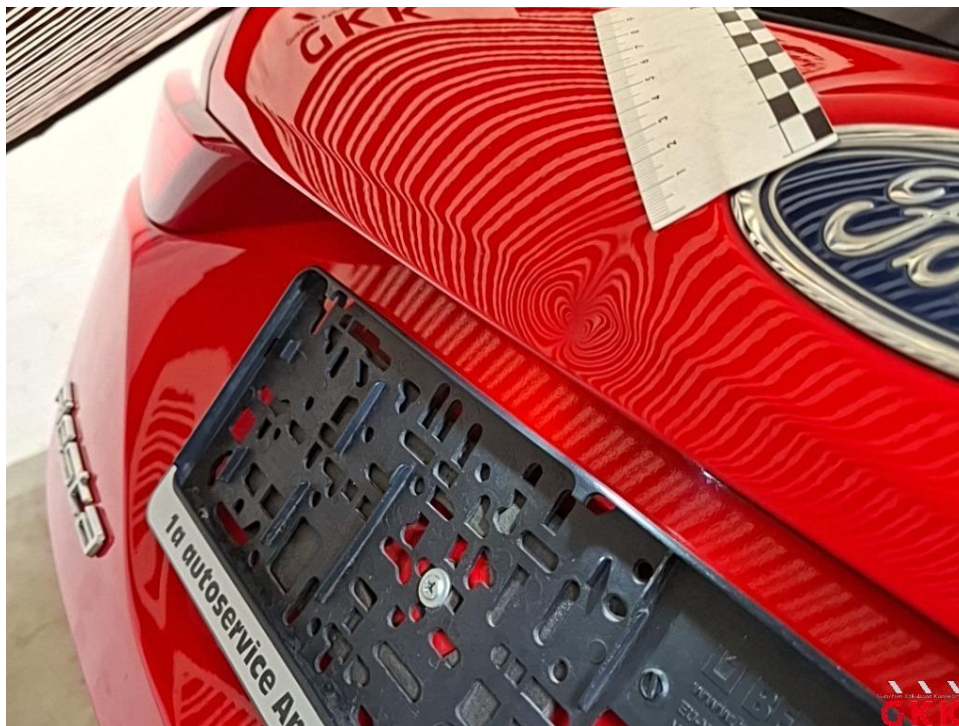
Bild 36 Heckklappe, beschädigt, ersetzen

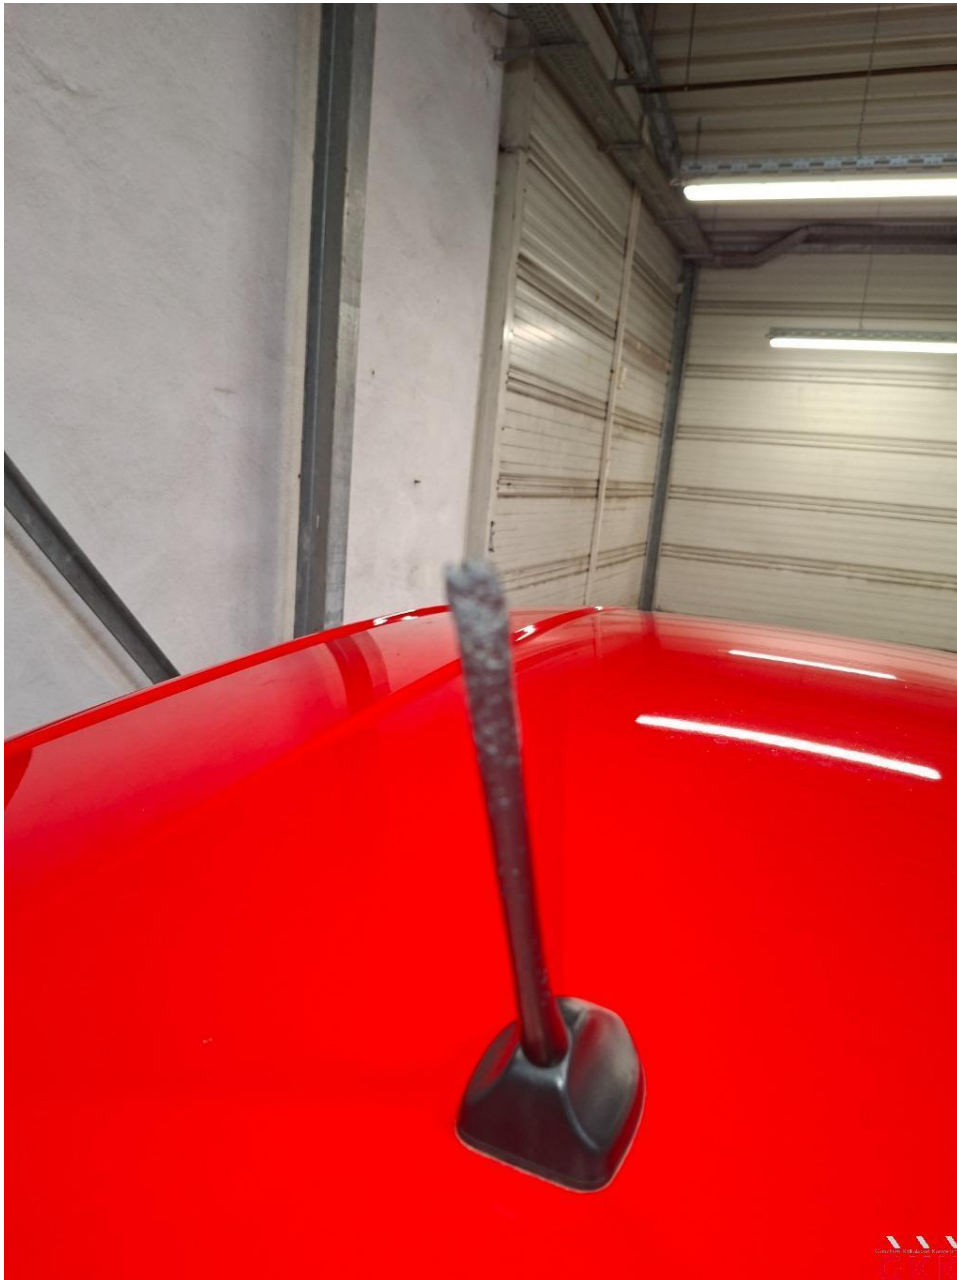
| <b>Front</b> (Angaben ohne MwSt.) | Reparaturkosten | MW |
|---|---|---|
| Antenne Stab, beschädigt, ersetzen (Bild 37) | 65,28 € | 35,90 € |

Bild 37 Antenne, Stab, beschädigt, ersetzen

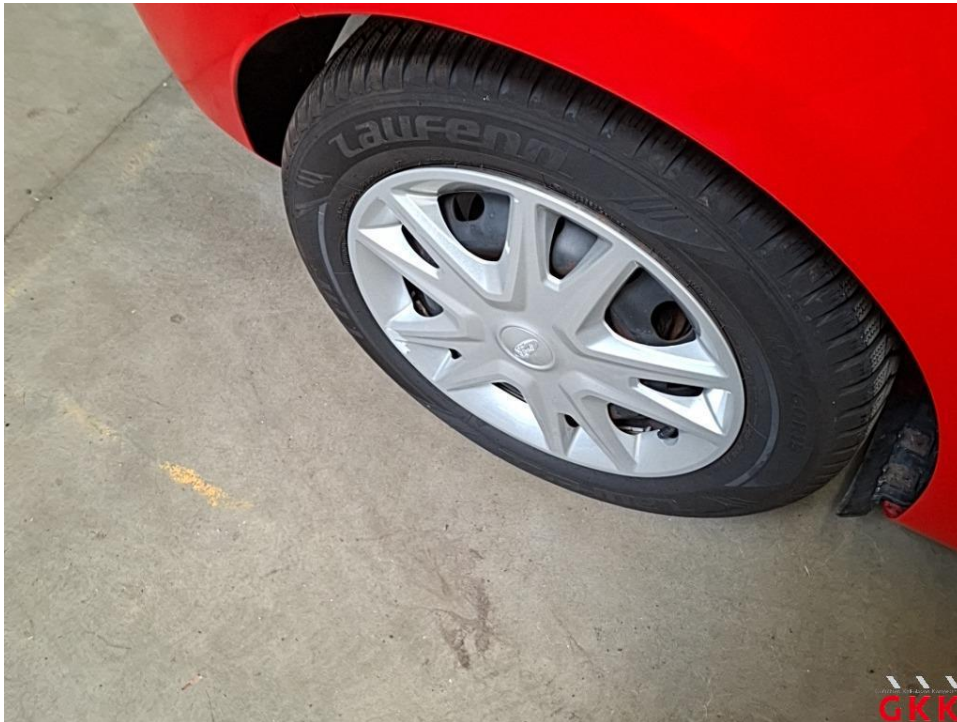
| <b>Front</b> (Angaben ohne MwSt.) | Reparaturkosten | MW |
|---|---|---|
| Radkappe(n) hinten rechts, beschädigt, ersetzen (Bild 38, Bild 39) | 43,32 € | 23,83 € |

Bild 38 Radkappe(n), hinten rechts, beschädigt, ersetzen

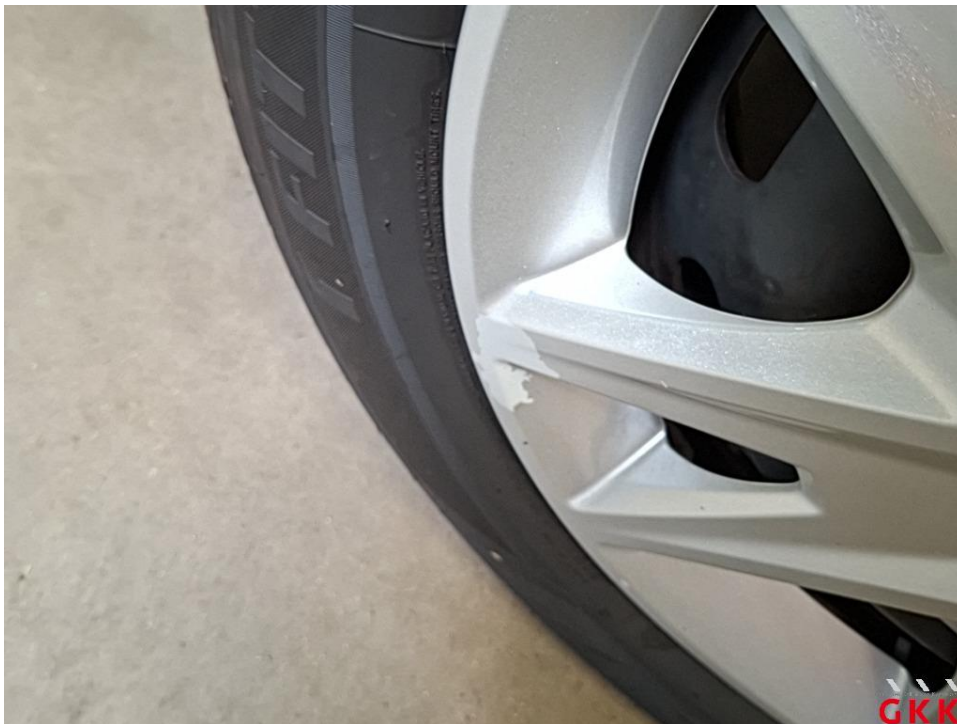
Bild 39 Radkappe(n), hinten rechts, beschädigt, ersetzen

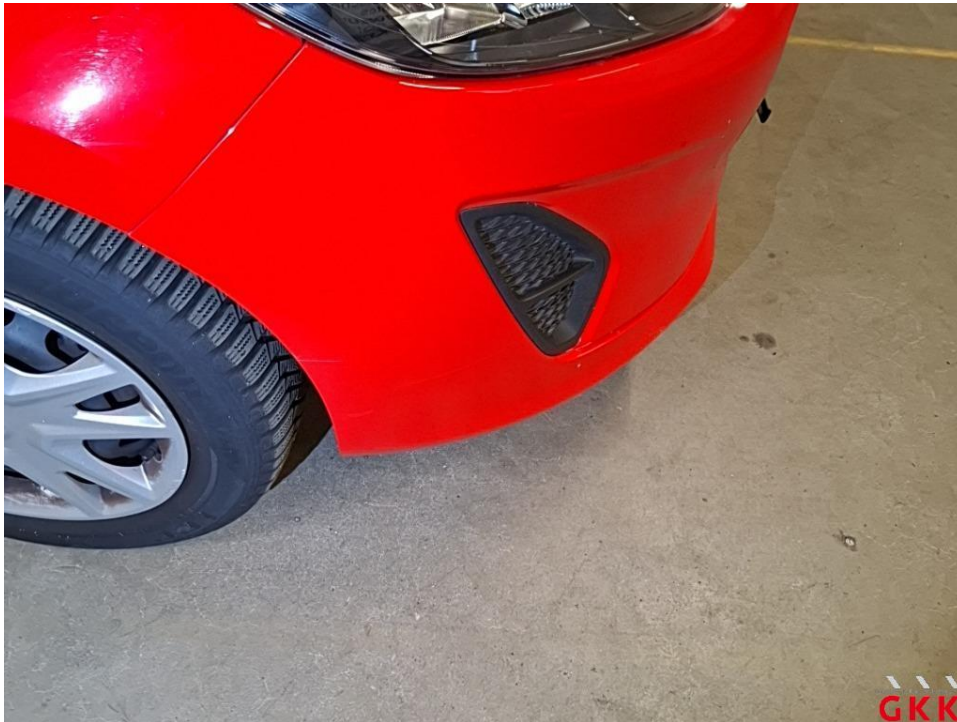
| <b>Front</b> (Angaben ohne MwSt.) | Reparaturkosten | MW |
|---|---|---|
| Stoßfänger vorne Verkleidung -lackiert-, verkratzt, lackieren (Bild 40, Bild 41, Bild 42) | 733,69 € | 403,53 € |

Bild 40 Stoßfänger vorne, Verkleidung -lackiert-, verkratzt, lackieren

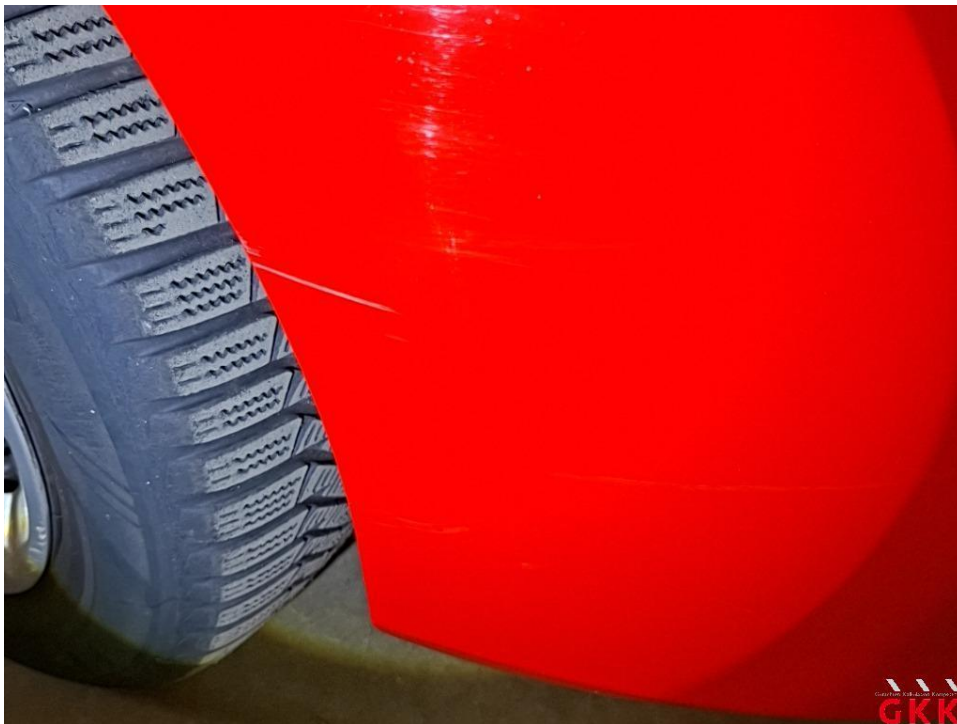
Bild 41 Stoßfänger vorne, Verkleidung -lackiert-, verkratzt, lackieren

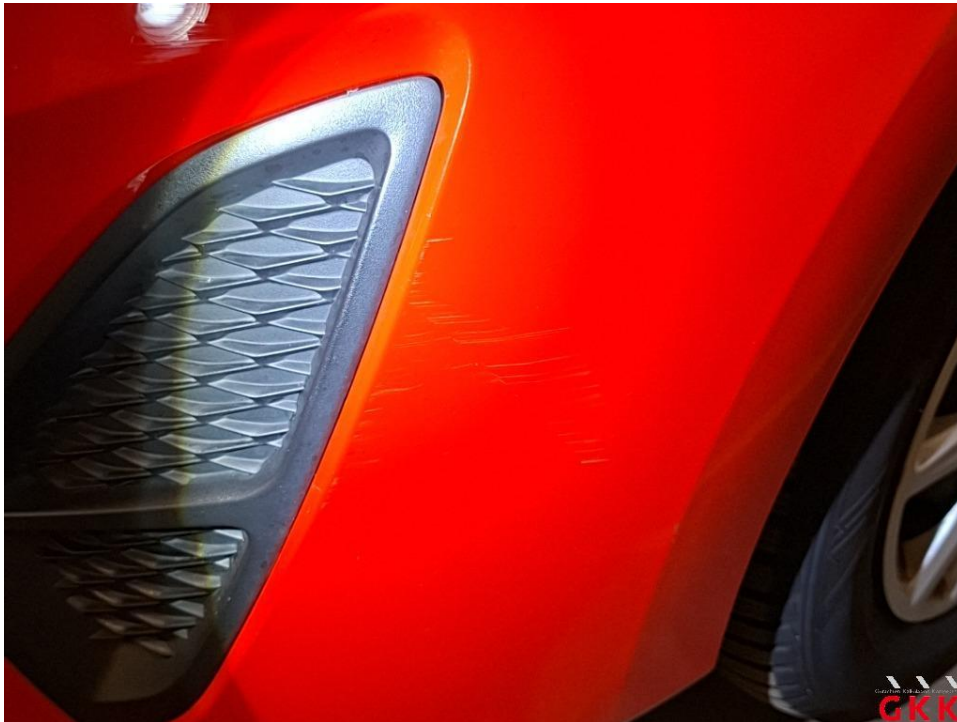
Bild 42 Stoßfänger vorne, Verkleidung -lackiert-, verkratzt, lackieren

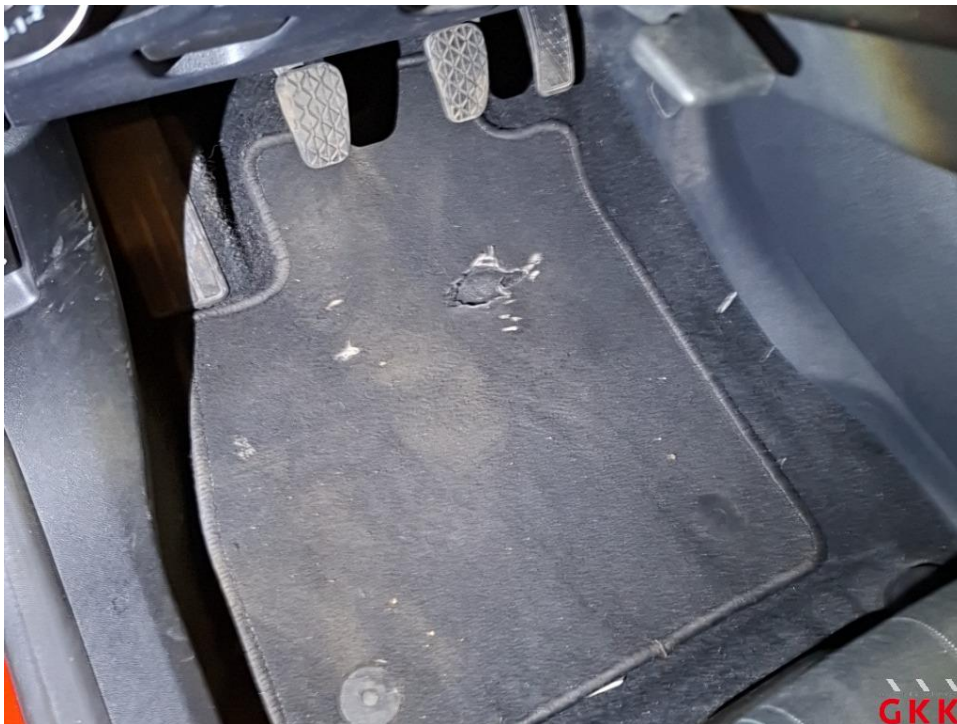
| <b>Front</b> (Angaben ohne MwSt.) | Reparaturkosten | MW |
|---|---|---|
| Fußmatte(n) vorne links, beschädigt, ersetzen (Bild 43, Bild 44) | 60,50 € | 33,28 € |

Bild 43 Fußmatte(n), vorne links, beschädigt, ersetzen

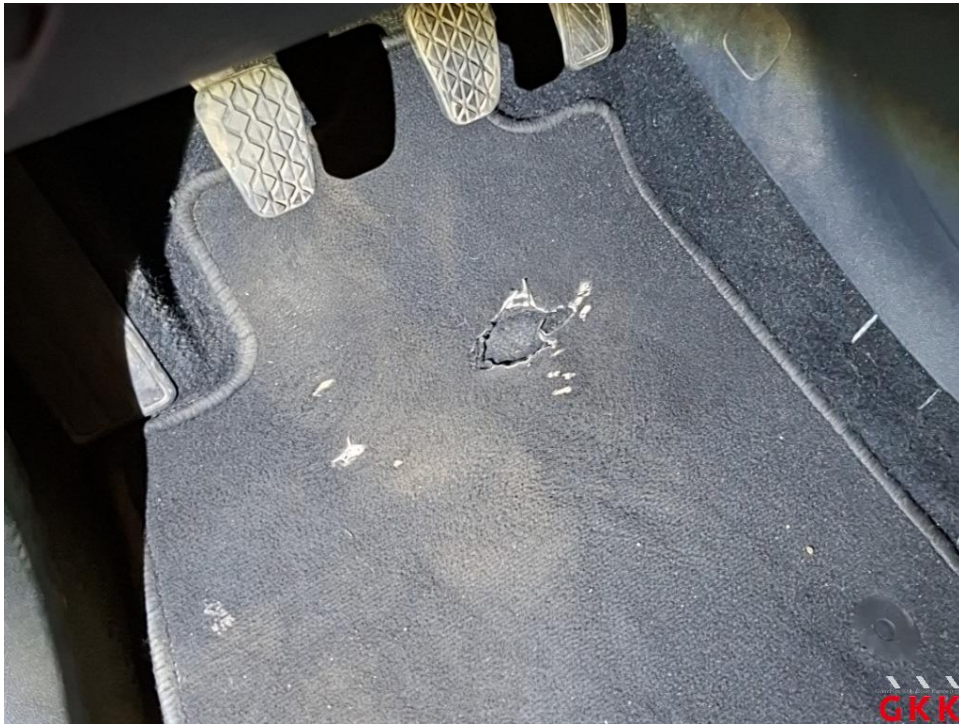
Bild 44 Fußmatte(n), vorne links, beschädigt, ersetzen
