## Verkaufsbericht

| Besichtigungsdatum | 27.07.2026 |

| <b>Fahrzeugident.-Nr.</b> | <b>WF0YXXTTGYNR67249</b> | | |
| <b>Typ / Verkaufsbez.</b> | Transit Custom 2.0 TDCi 340 L2 Trend | <b>Laufleistung abgelesen</b> | 141.927 km |

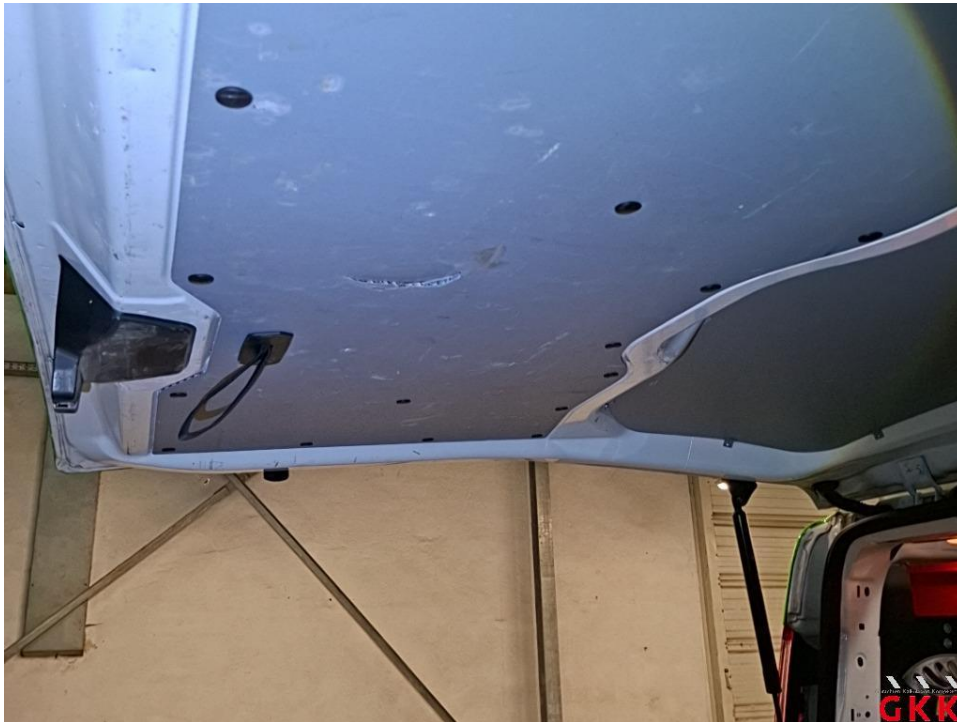
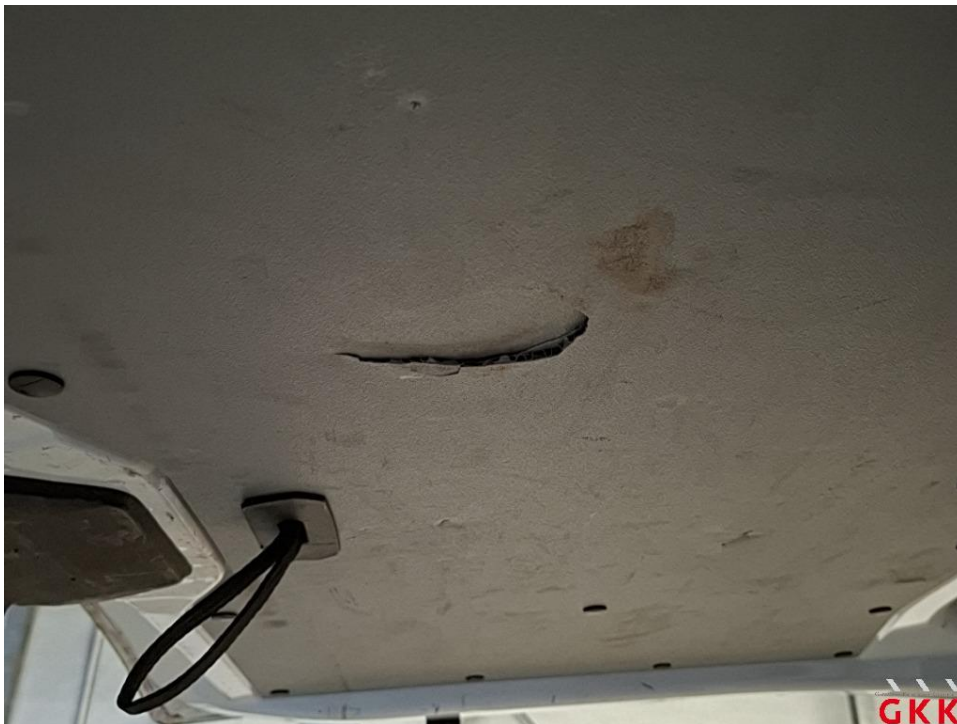
| <b>Front</b> (Angaben ohne MwSt.) | Reparaturkosten | MW |
|---|---|---|
| Heckklappe Innenverkleidung, beschädigt, ersetzen (Bild 15, Bild 16) | 159,63 € | 79,82 € |

Bild 15 Heckklappe, Innenverkleidung, beschädigt, ersetzen

Bild 16 Heckklappe, Innenverkleidung, beschädigt, ersetzen

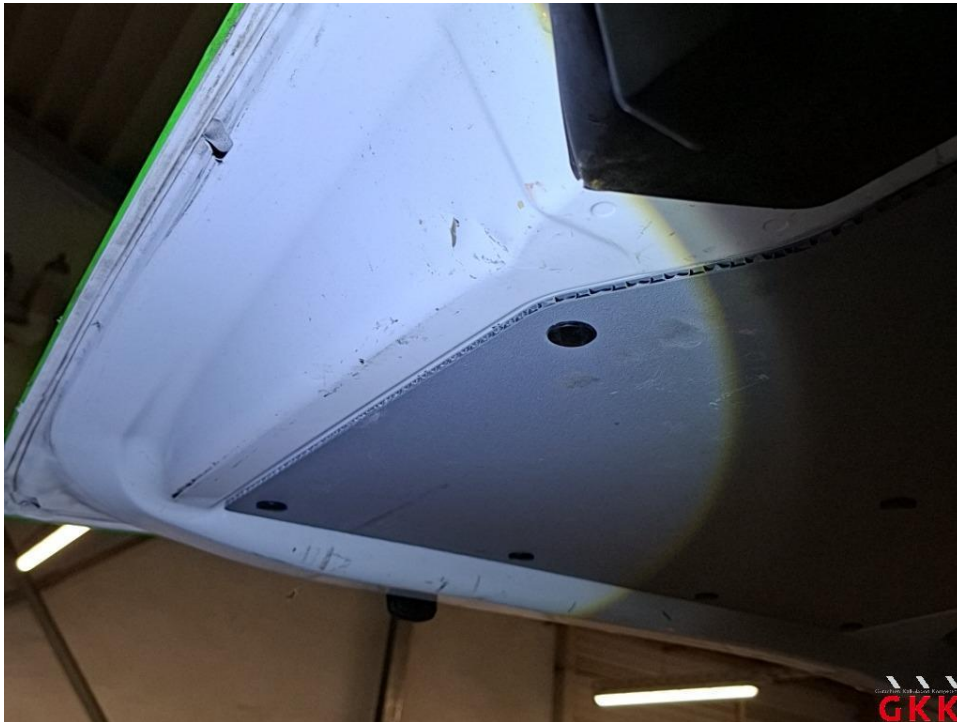
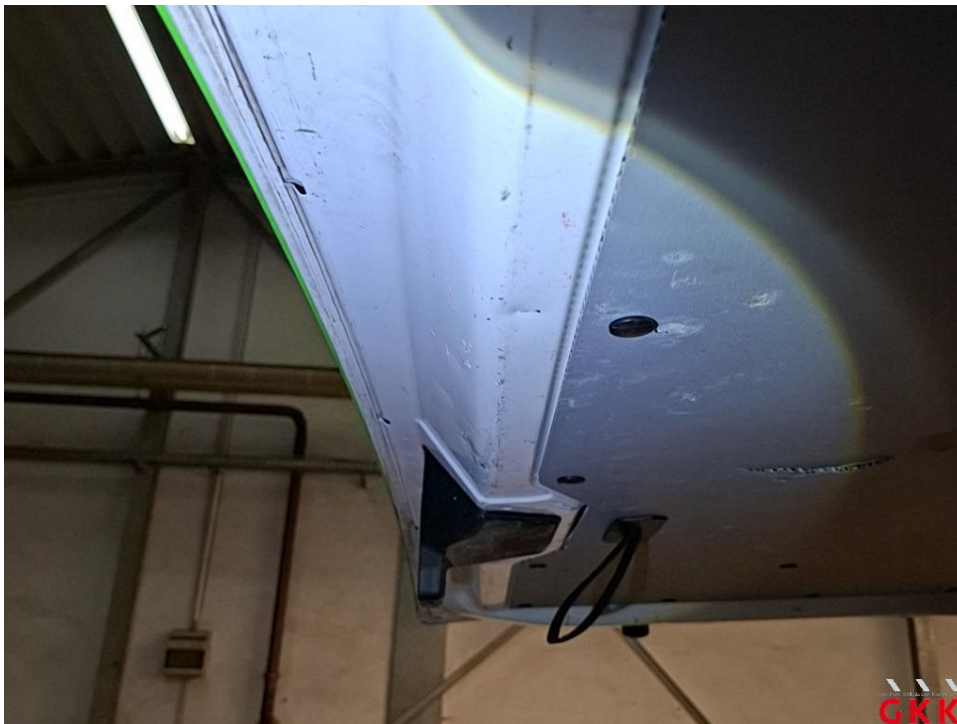
| <b>Front</b> (Angaben ohne MwSt.) | Reparaturkosten | MW |
|---|---|---|
| Heckklappe innen, beschädigt, Smartrepair (Bild 17, Bild 18) | 120,00 € | 120,00 € |

Bild 17 Heckklappe, innen, beschädigt, Smartrepair

Bild 18 Heckklappe, innen, beschädigt, Smartrepair

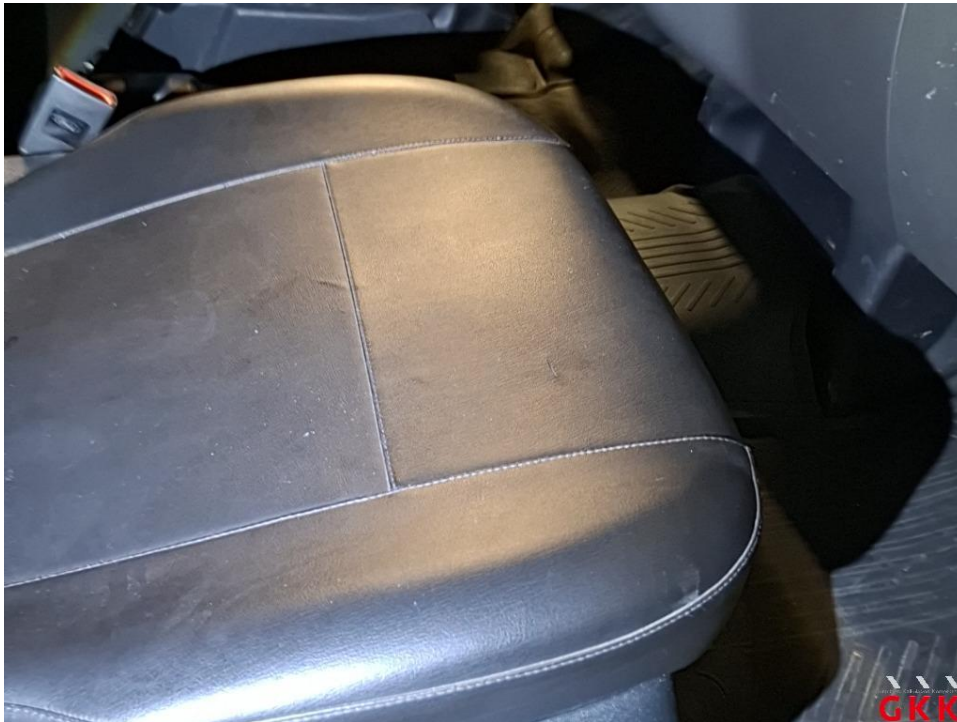
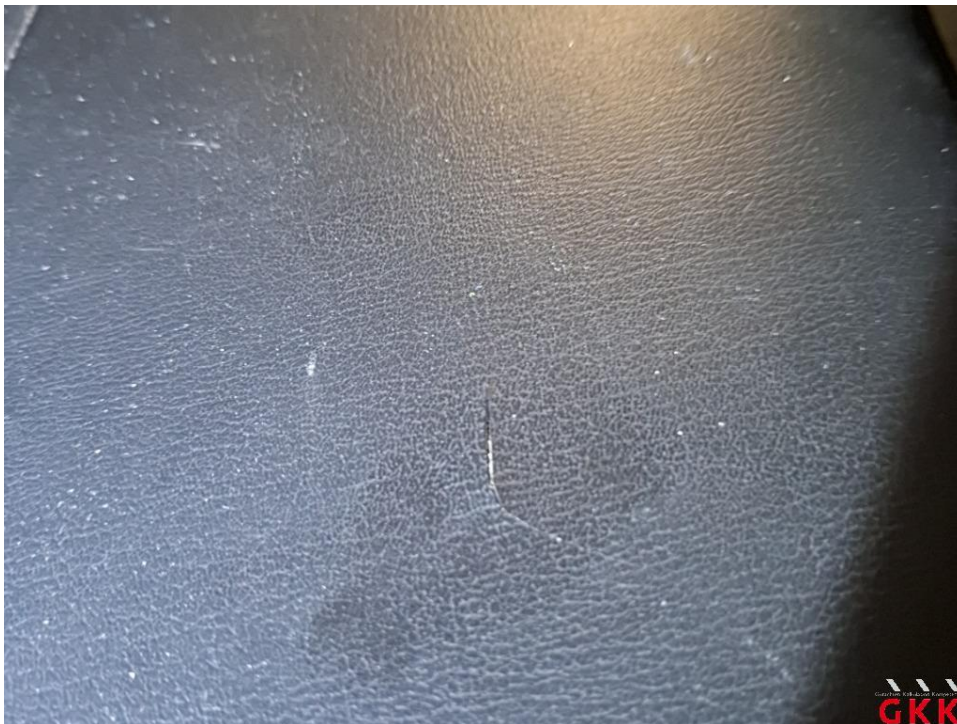
| <b>Front</b> (Angaben ohne MwSt.) | Reparaturkosten | MW |
|---|---|---|
| Sitz vorne rechts Schonbezug, beschädigt, ersetzen (Bild 19, Bild 20) | 45,95 € | 22,98 € |

Bild 19 Sitz vorne rechts, Schonbezug, beschädigt, ersetzen

Bild 20 Sitz vorne rechts, Schonbezug, beschädigt, ersetzen

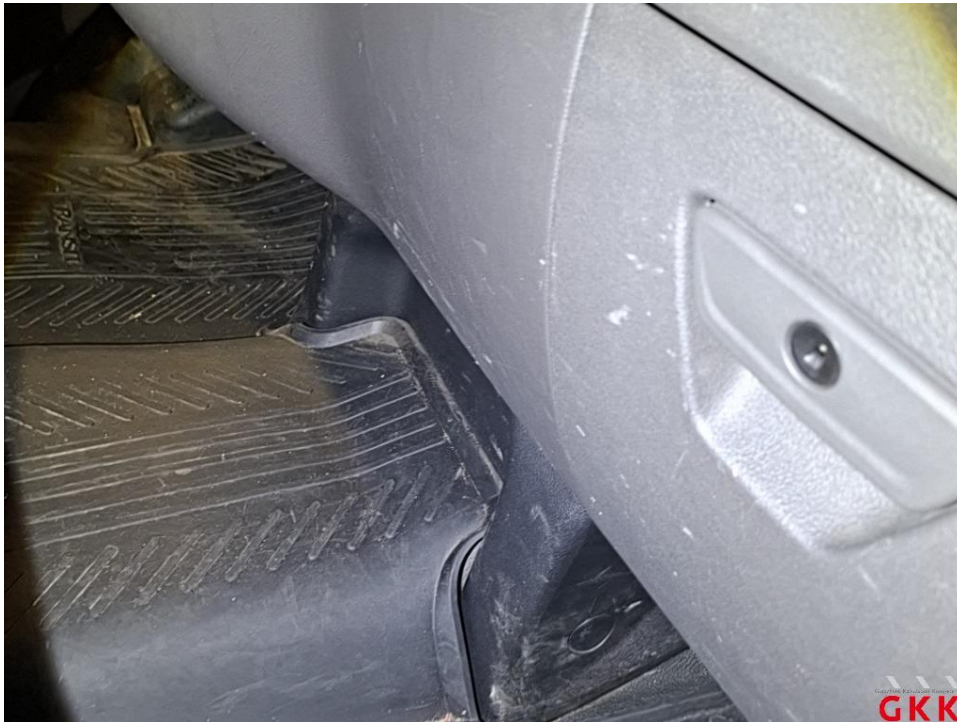
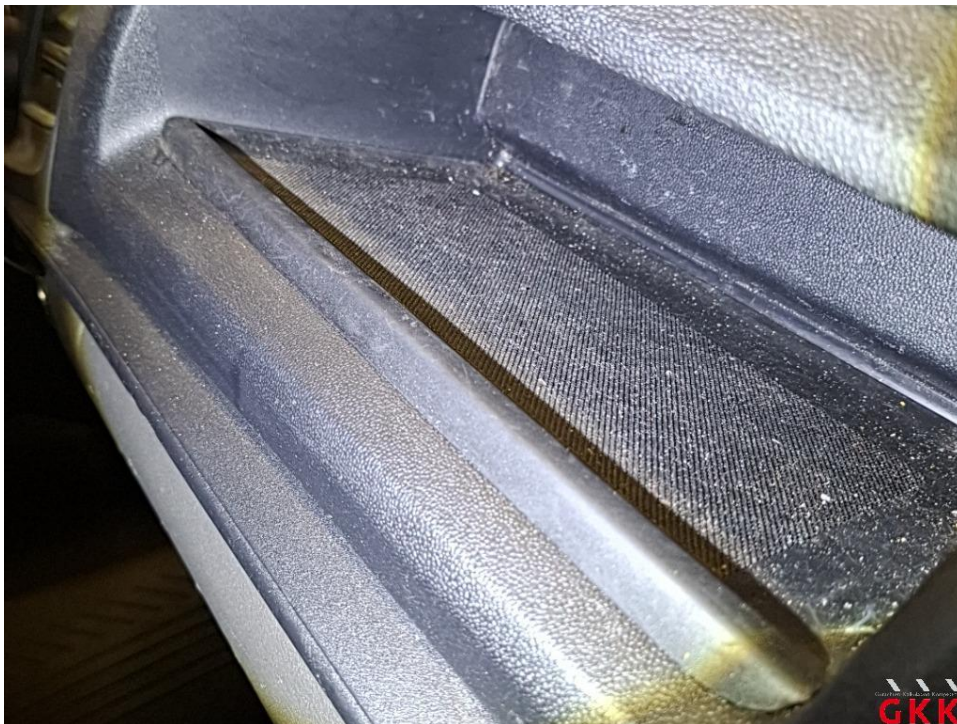
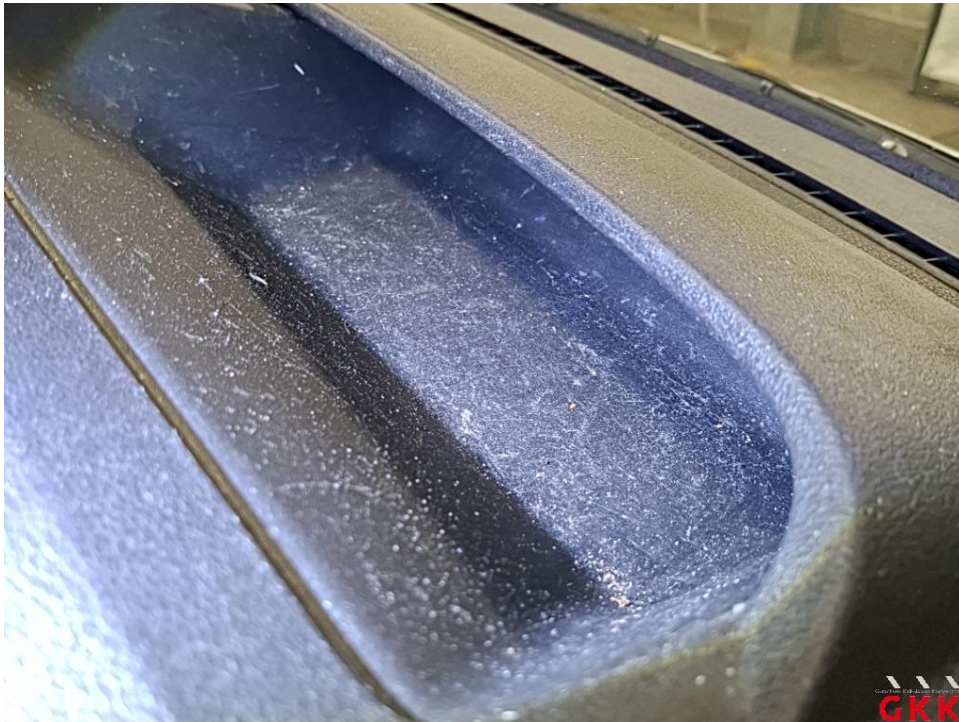
| <b>Front</b> (Angaben ohne MwSt.) | Reparaturkosten | MW |
|---|---|---|
| Fahrzeug innen, verkratzt und verschmutzt, aufbereiten (Bild 21, Bild 22, Bild 23) | 239,28 € | 239,28 € |

Bild 21 Fahrzeug, innen, verkratzt und verschmutzt, aufbereiten

Bild 22 Fahrzeug, innen, verkratzt und verschmutzt, aufbereiten

Bild 23 Fahrzeug, innen, verkratzt und verschmutzt, aufbereiten

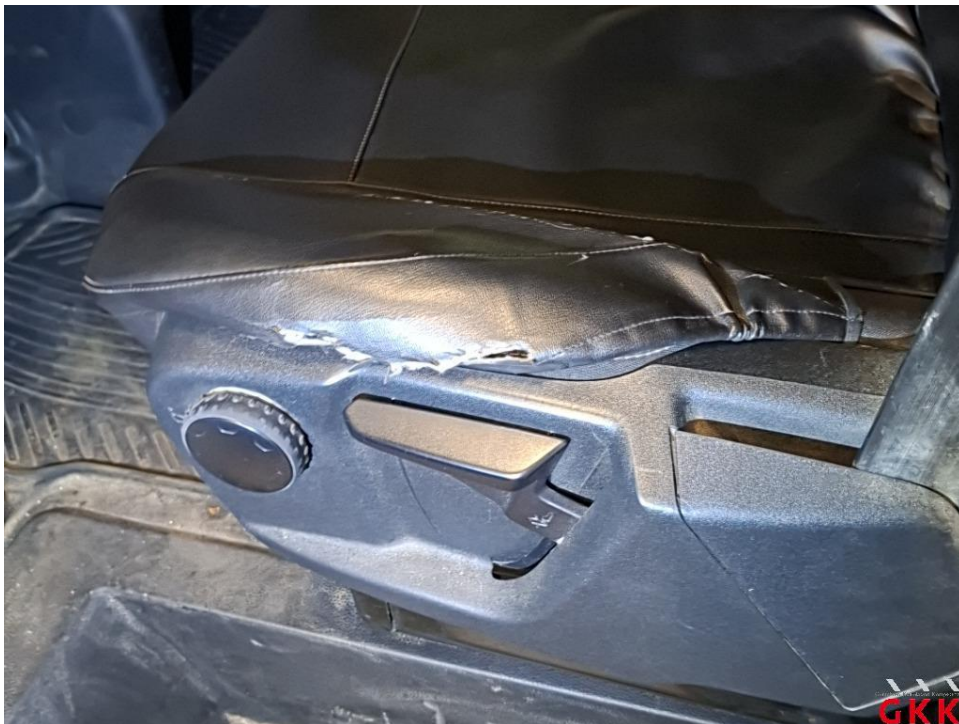
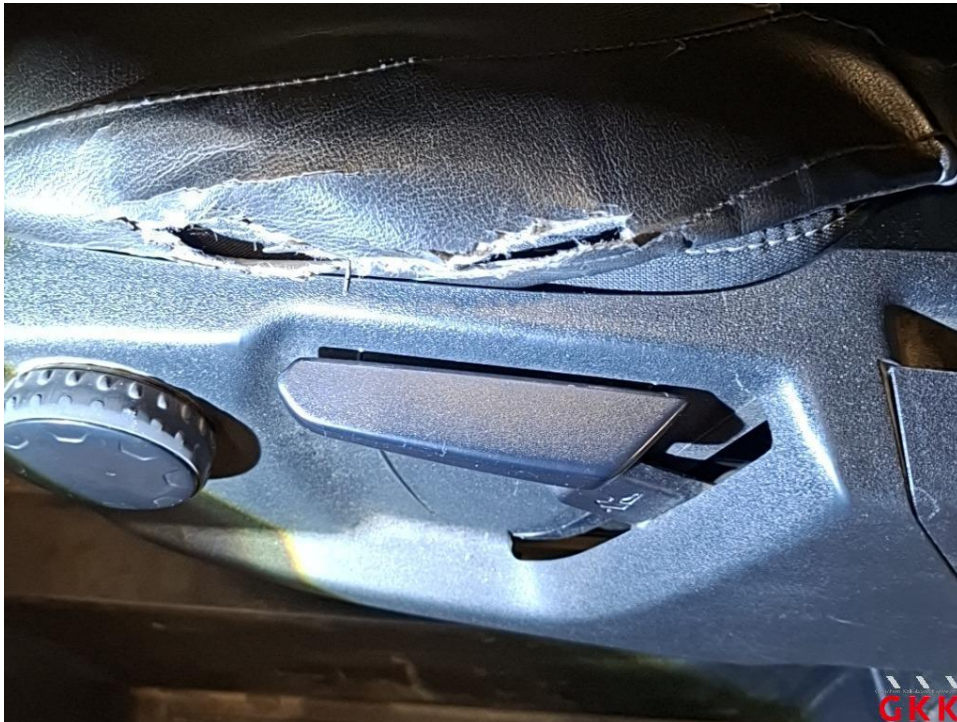
| <b>Front</b> (Angaben ohne MwSt.) | Reparaturkosten | MW |
|---|---|---|
| Sitz vorne links Schonbezug, beschädigt, ersetzen (Bild 24, Bild 25) | 45,95 € | 22,98 € |

Bild 24 Sitz vorne links, Schonbezug, beschädigt, ersetzen

Bild 25 Sitz vorne links, Schonbezug, beschädigt, ersetzen

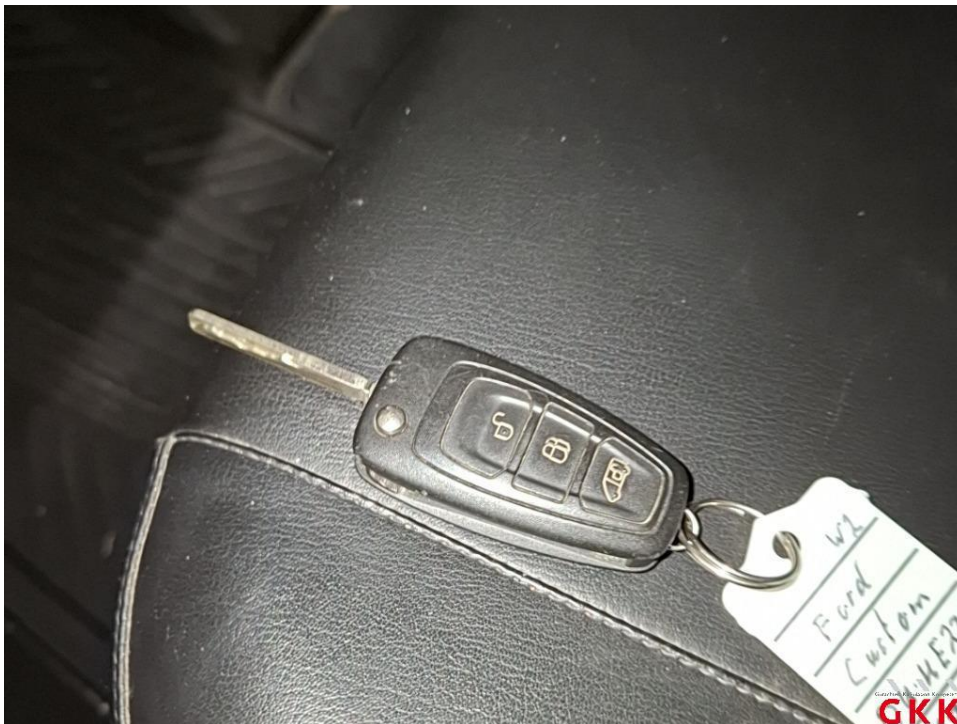
| <b>Front</b> (Angaben ohne MwSt.) | Reparaturkosten | MW |
|---|---|---|
| Hauptschlüssel mit Fernbedienung, fehlt, ersetzen (Bild 26) | 233,77 € | 233,77 € |

Bild 26 Hauptschlüssel, mit Fernbedienung, fehlt, ersetzen

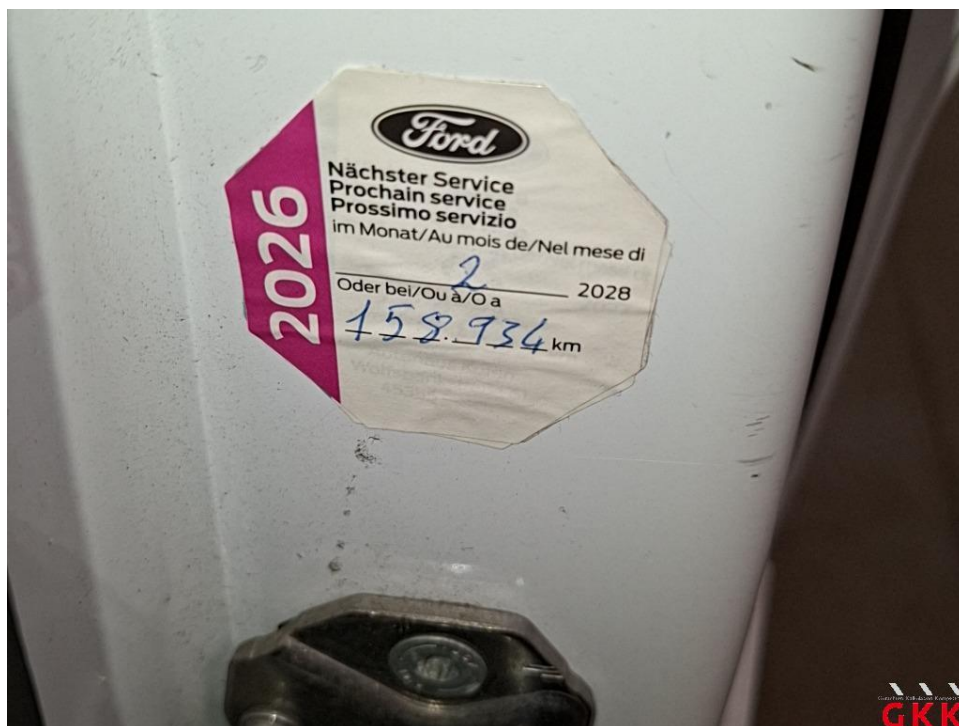
| <b>Front</b> (Angaben ohne MwSt.) | Reparaturkosten | MW |
|---|---|---|
| Inspektion groß Transporter, kein gültiger Nachweis vorhanden, durchführen (Bild 27, Bild 28) | 866,48 € | 866,48 € |

Bild 28 Inspektion groß, Transporter, kein gültiger Nachweis vorhanden, durchführen

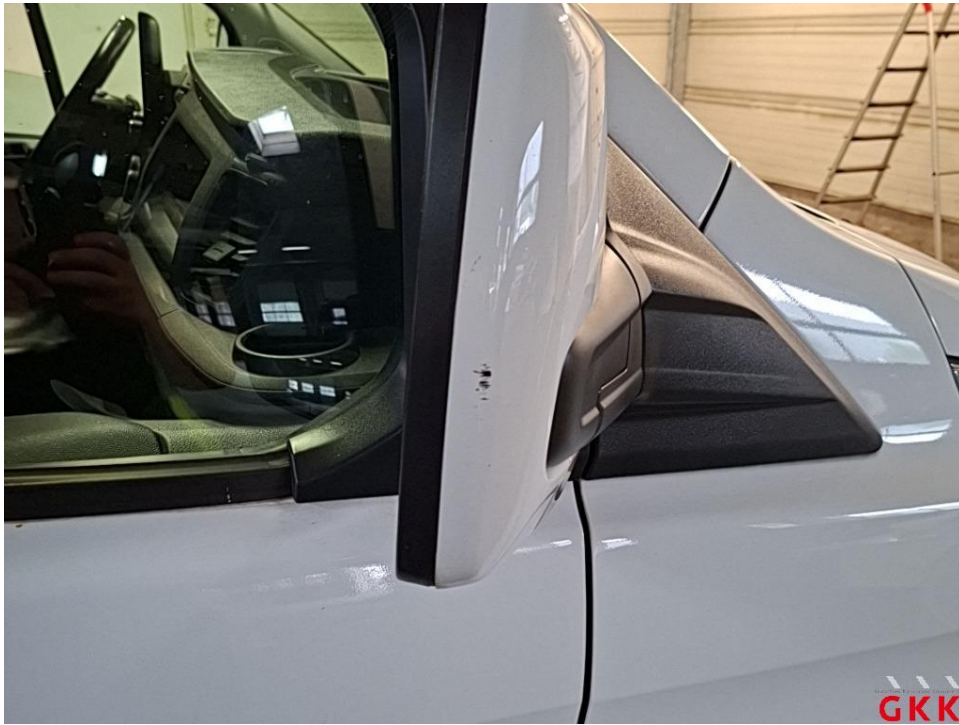
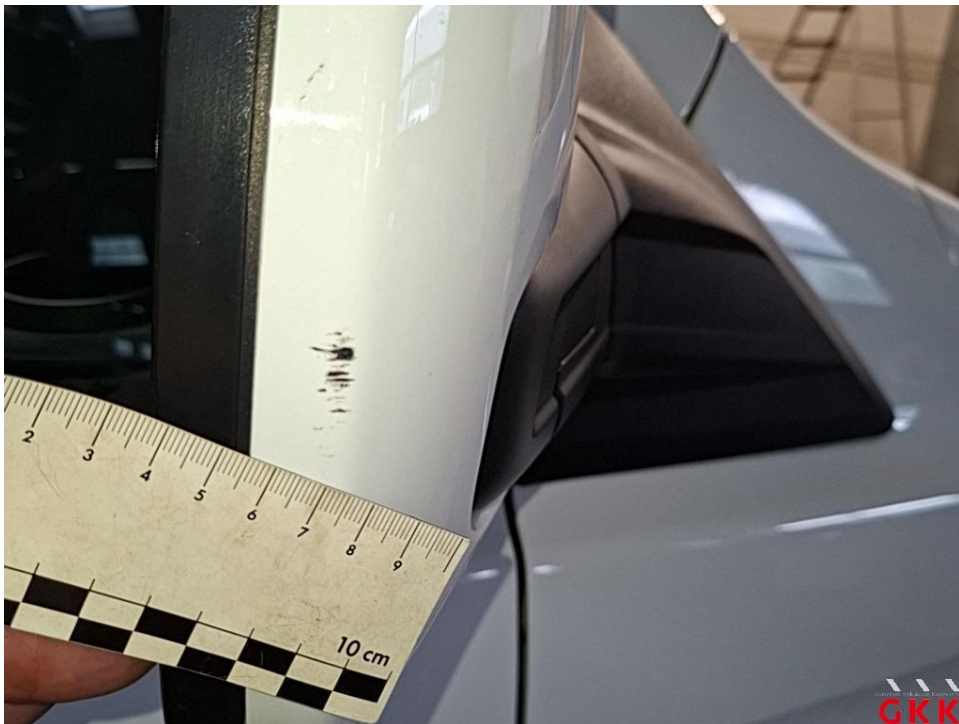
| <b>Front</b> (Angaben ohne MwSt.) | Reparaturkosten | MW |
|---|---|---|
| Spiegelgehäuse rechts Kappe -lackiert-, verkratzt, lackieren (Bild 29, Bild 30) | 182,84 € | 91,42 € |

Bild 29 Spiegelgehäuse rechts, Kappe -lackiert-, verkratzt, lackieren

Bild 30 Spiegelgehäuse rechts, Kappe -lackiert-, verkratzt, lackieren

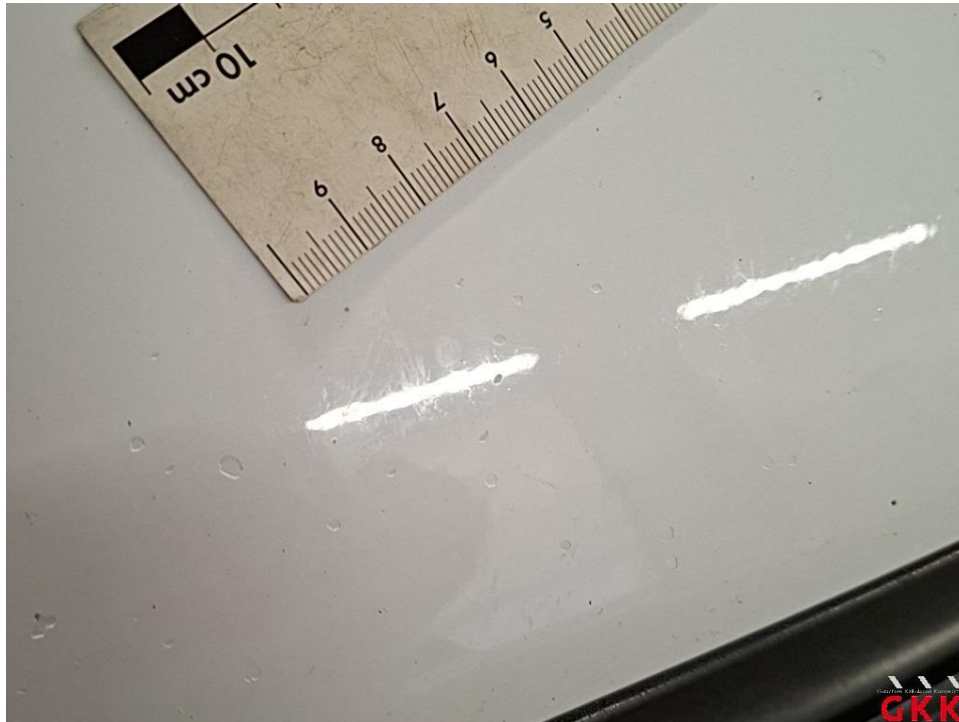
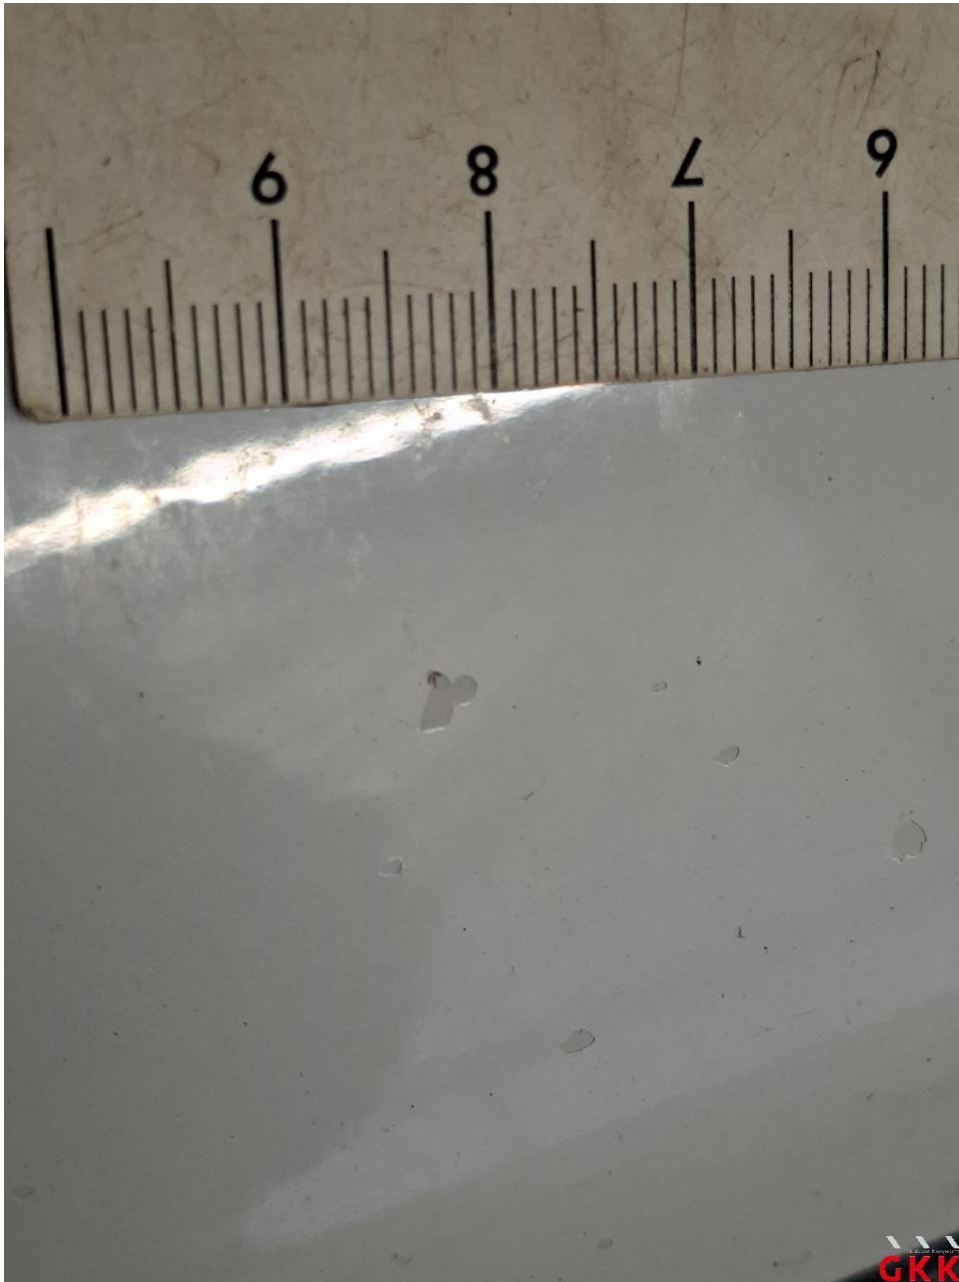
| <b>Front</b> (Angaben ohne MwSt.) | Reparaturkosten | MW |
|---|---|---|
| Motorhaube, Steinschlag, lackieren (Bild 31, Bild 32) | 432,27 € | 216,13 € |

Bild 31 Motorhaube, Steinschlag, lackieren

Bild 32 Motorhaube, Steinschlag, lackieren

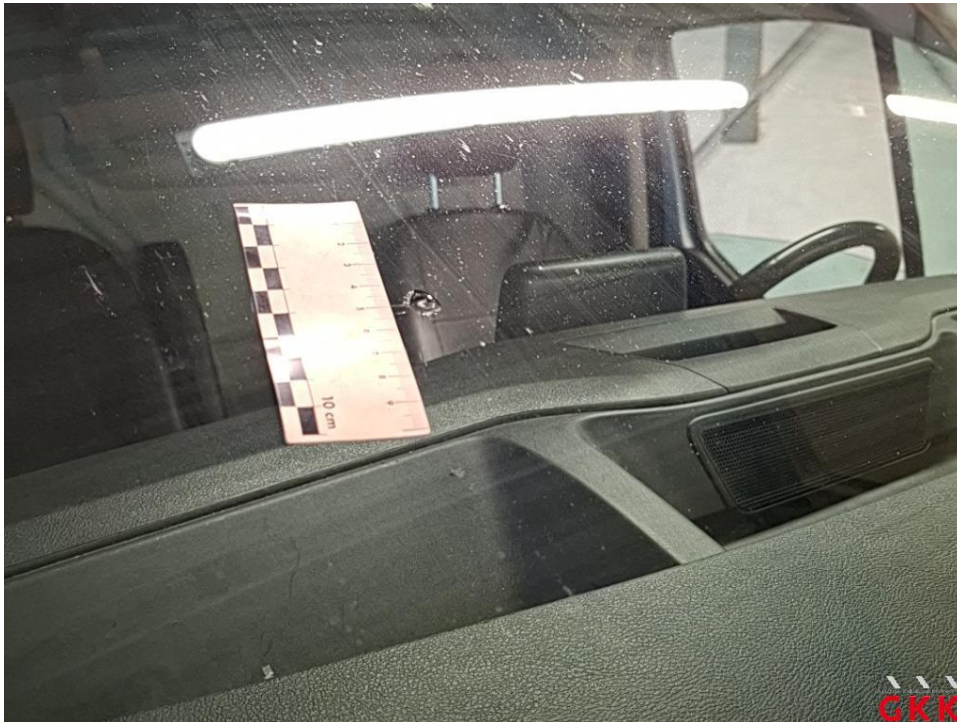
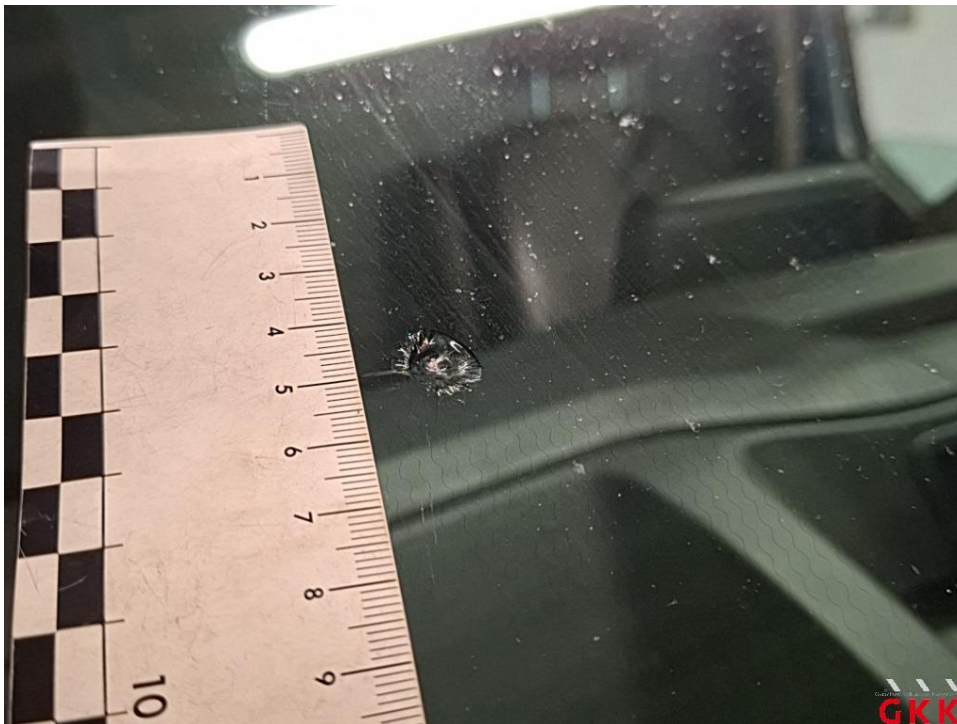
| <b>Front</b> (Angaben ohne MwSt.) | Reparaturkosten | MW |
|---|---|---|
| Frontscheibe beheizt mit Regensensor, Steinschlag mit Rissbildung, ersetzen (Bild 33, Bild 34) | 1389,56 € | 694,78 € |

Bild 33 Frontscheibe, beheizt mit Regensensor, Steinschlag mit Rissbildung, ersetzen

Bild 34 Frontscheibe, beheizt mit Regensensor, Steinschlag mit Rissbildung, ersetzen

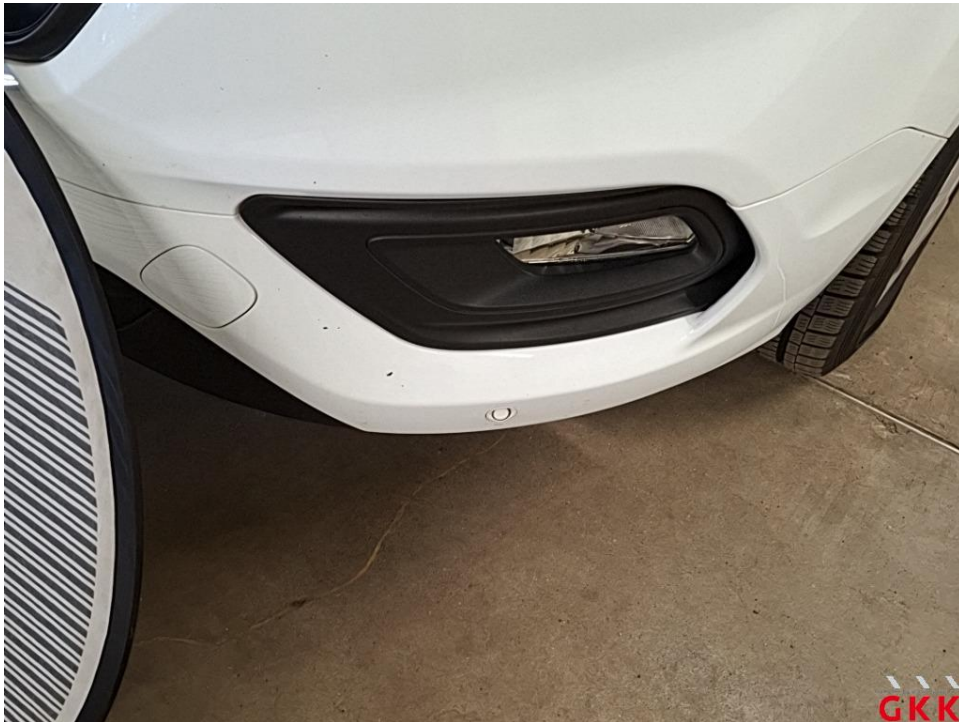
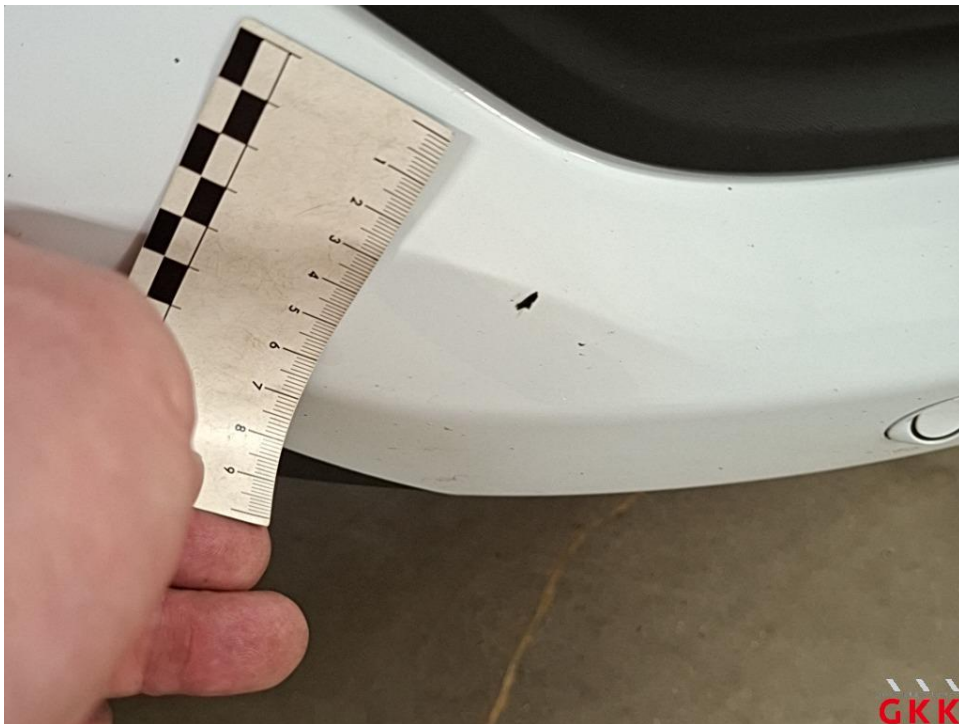
| <b>Front</b> (Angaben ohne MwSt.) | Reparaturkosten | MW |
|---|---|---|
| Stoßfänger vorne Verkleidung unterhalb -lackiert-, beschädigt, lackieren (Bild 35, Bild 36) | 676,86 € | 338,43 € |

Bild 35 Stoßfänger vorne, Verkleidung unterhalb -lackiert-, beschädigt, lackieren

Bild 36 Stoßfänger vorne, Verkleidung unterhalb -lackiert-, beschädigt, lackieren

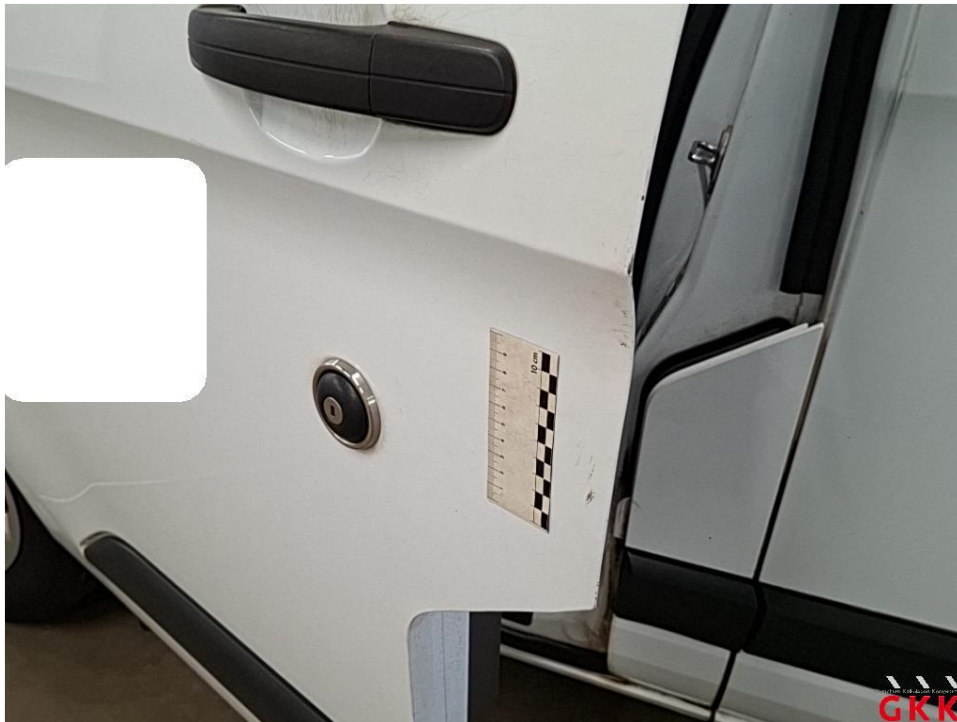
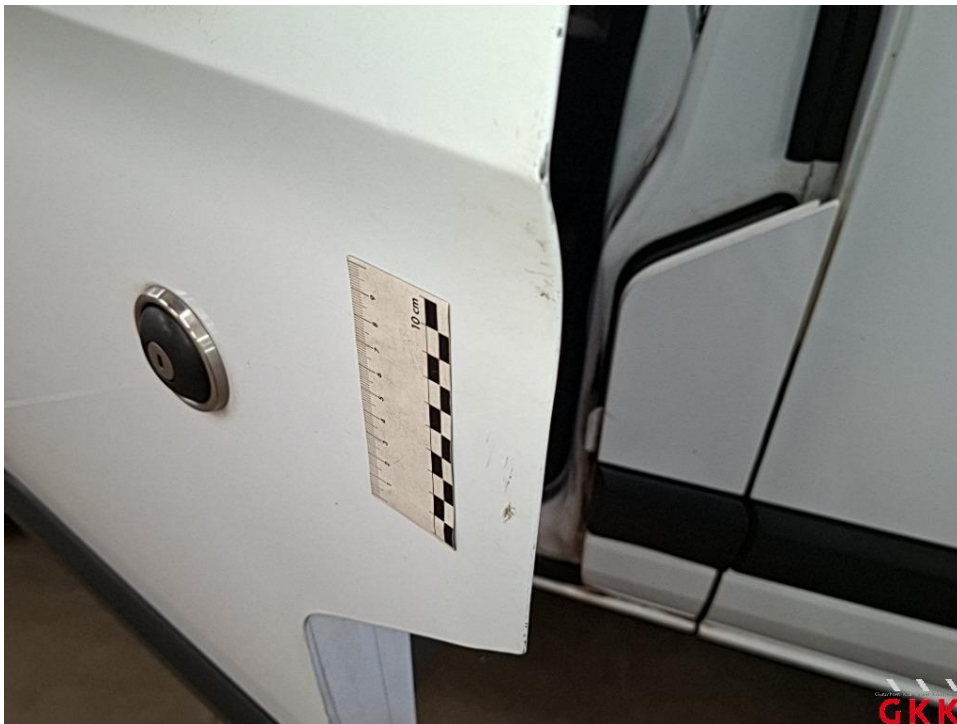
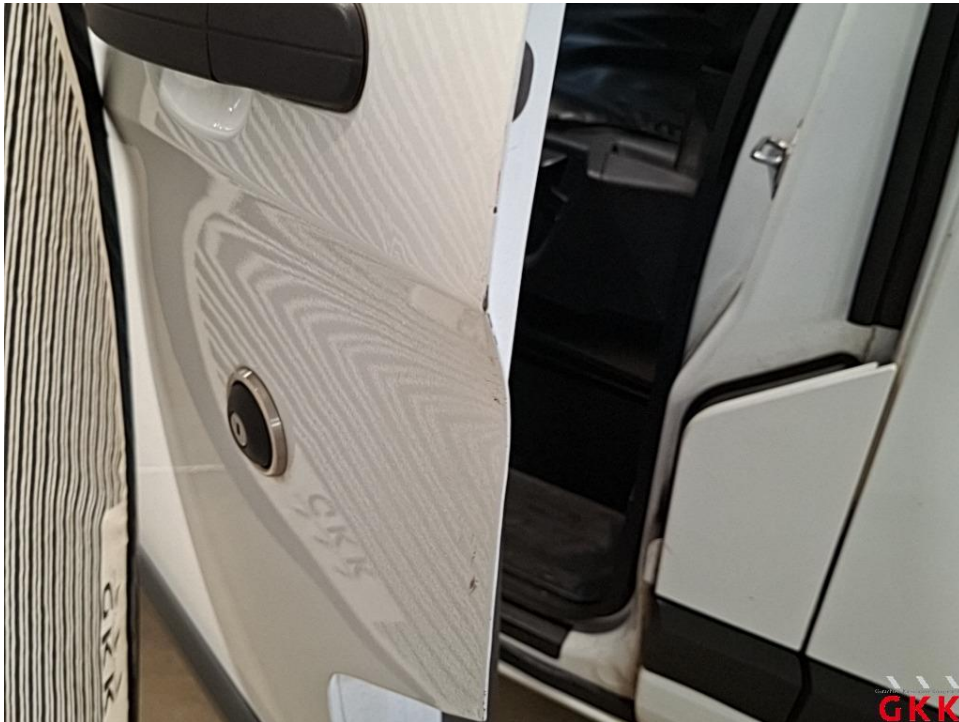
| <b>Front</b> (Angaben ohne MwSt.) | Reparaturkosten | MW |
|---|---|---|
| Tür vorne links, verkratzt, lackieren (Bild 37, Bild 38, Bild 39) | 723,32 € | 361,66 € |

Bild 37 Tür vorne links, verkratzt, lackieren

Bild 38 Tür vorne links, verkratzt, lackieren

Bild 39 Tür vorne links, verkratzt, lackieren

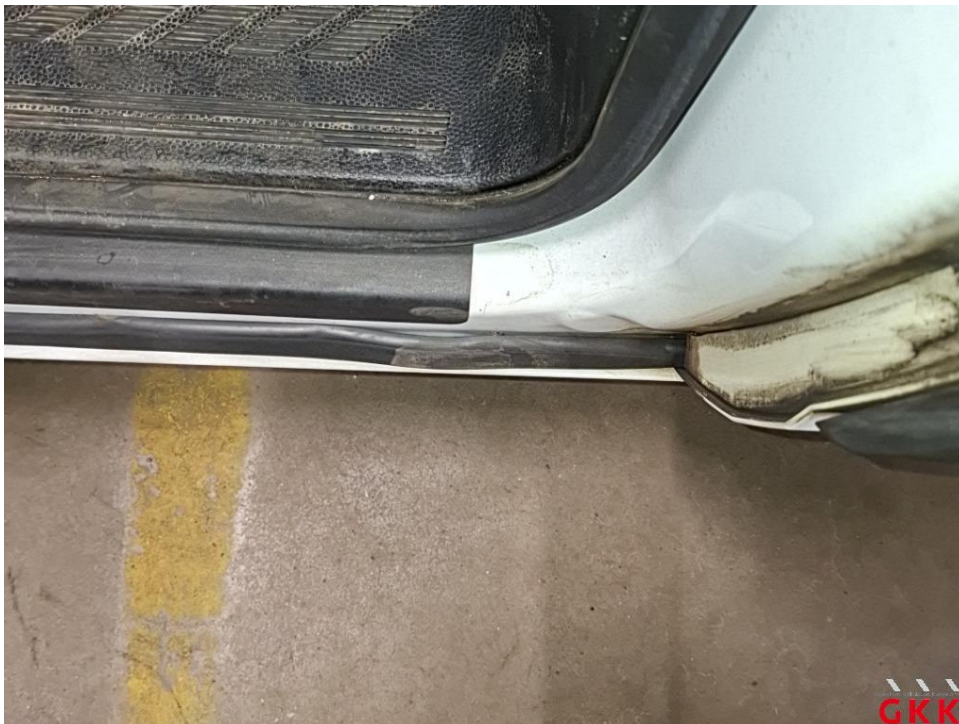
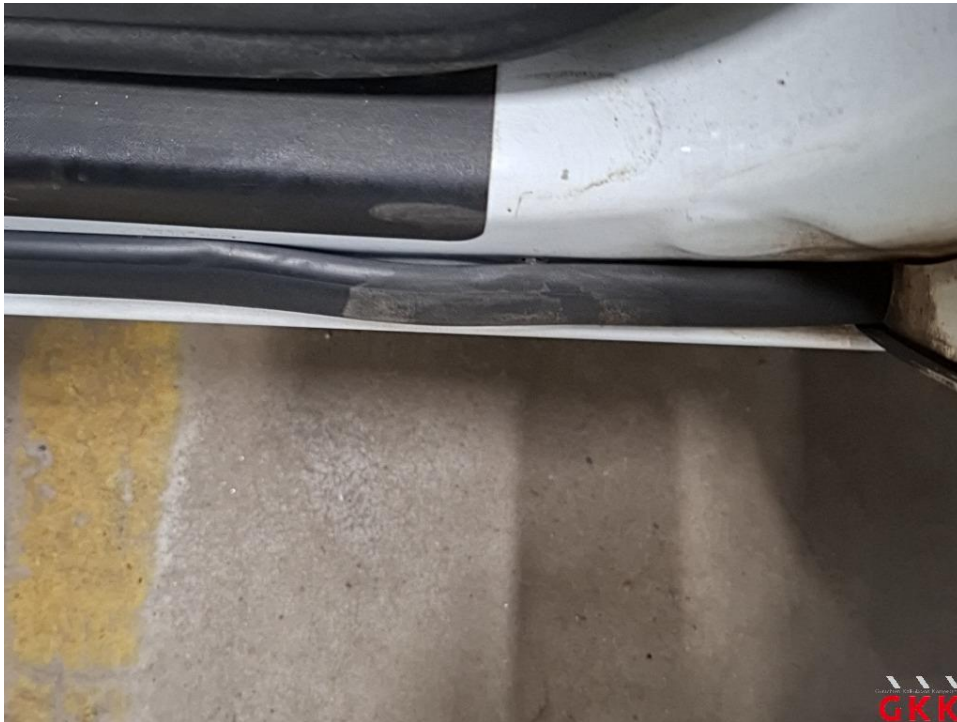
| <b>Front</b> (Angaben ohne MwSt.) | Reparaturkosten | MW |
|---|---|---|
| Tür vorne links Dichtung -Einstieg-, beschädigt, ersetzen (Bild 40, Bild 41) | 178,80 € | 89,40 € |

Bild 40 Tür vorne links, Dichtung -Einstieg-, beschädigt, ersetzen

Bild 41 Tür vorne links, Dichtung -Einstieg-, beschädigt, ersetzen

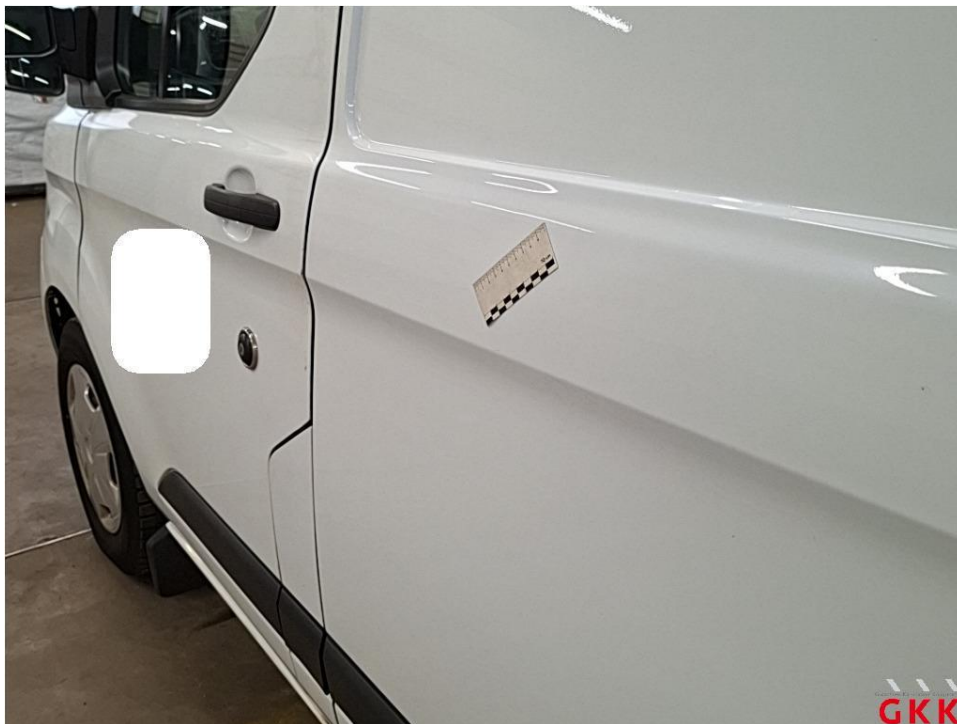
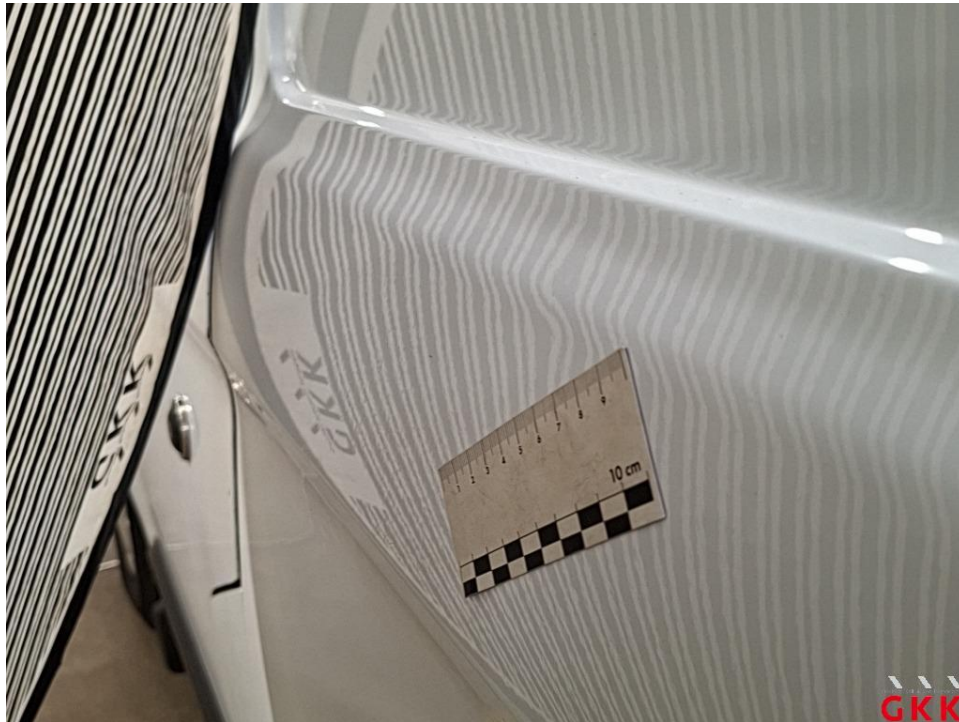
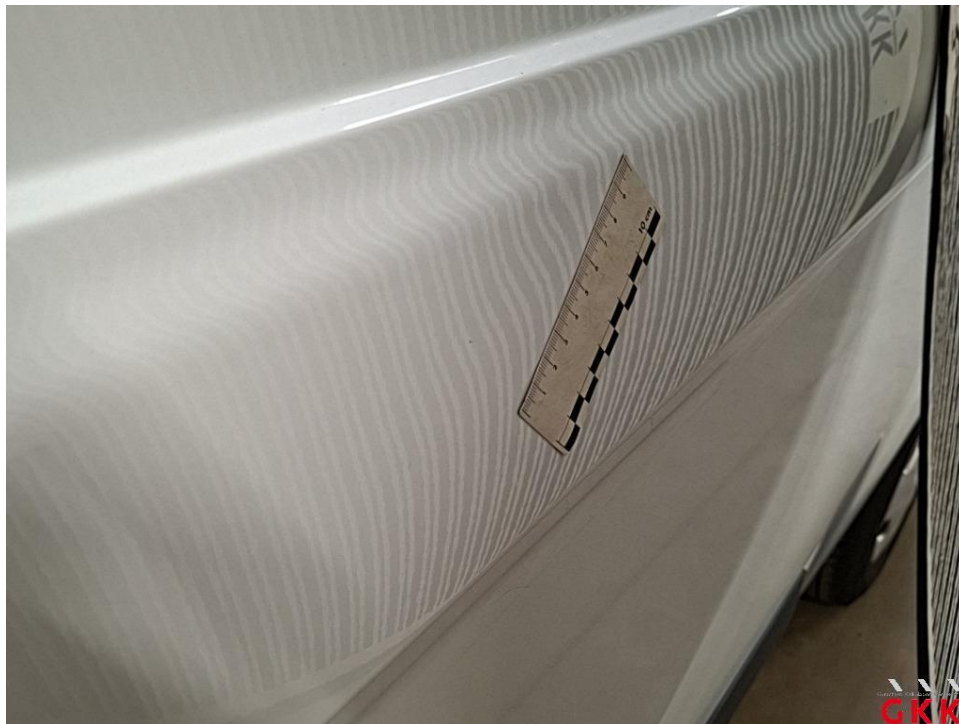
| <b>Front</b> (Angaben ohne MwSt.) | Reparaturkosten | MW |
|---|---|---|
| Seitenwand links, beschädigt, instand setzen - lackieren (Bild 42, Bild 43, Bild 44) | 1672,61 € | 916,07 € |

Bild 42 Seitenwand links, beschädigt, instand setzen - lackieren

Bild 43      Seitenwand links, beschädigt, instand setzen - lackieren

Bild 44      Seitenwand links, beschädigt, instand setzen - lackieren
