## Verkaufsbericht

| Besichtigungsdatum | 27.07.2026 |

| <b>Fahrzeugident.-Nr.</b> | <b>WF0YXXTTGYNR67249</b> | | |
| <b>Typ / Verkaufsbez.</b> | Transit Custom 2.0 TDCi 340 L2 Trend | <b>Laufleistung abgelesen</b> | 141.927 km |

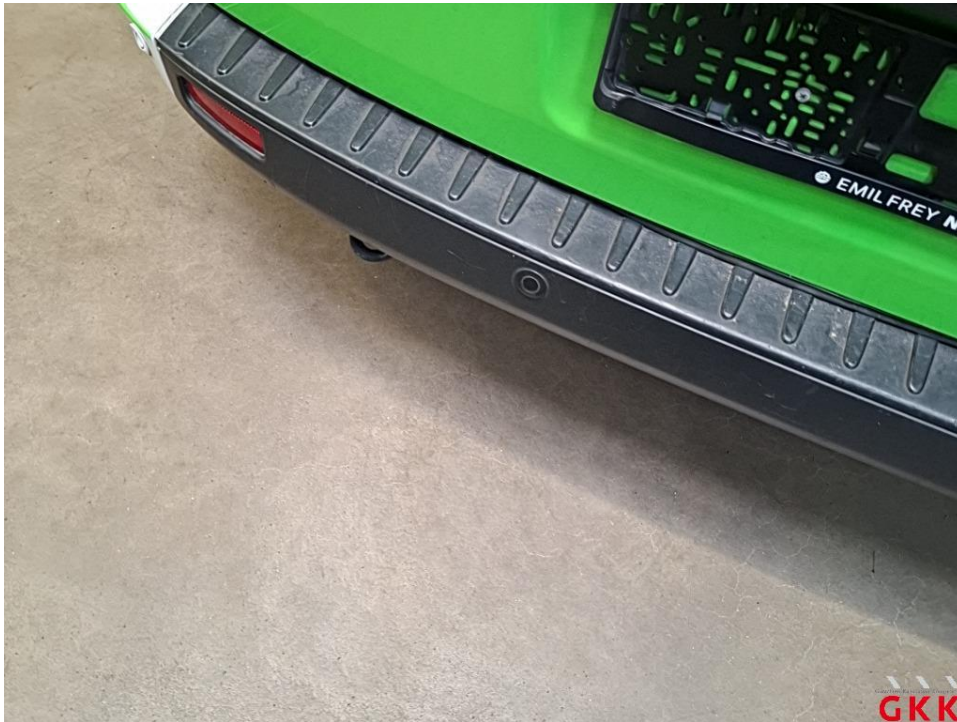
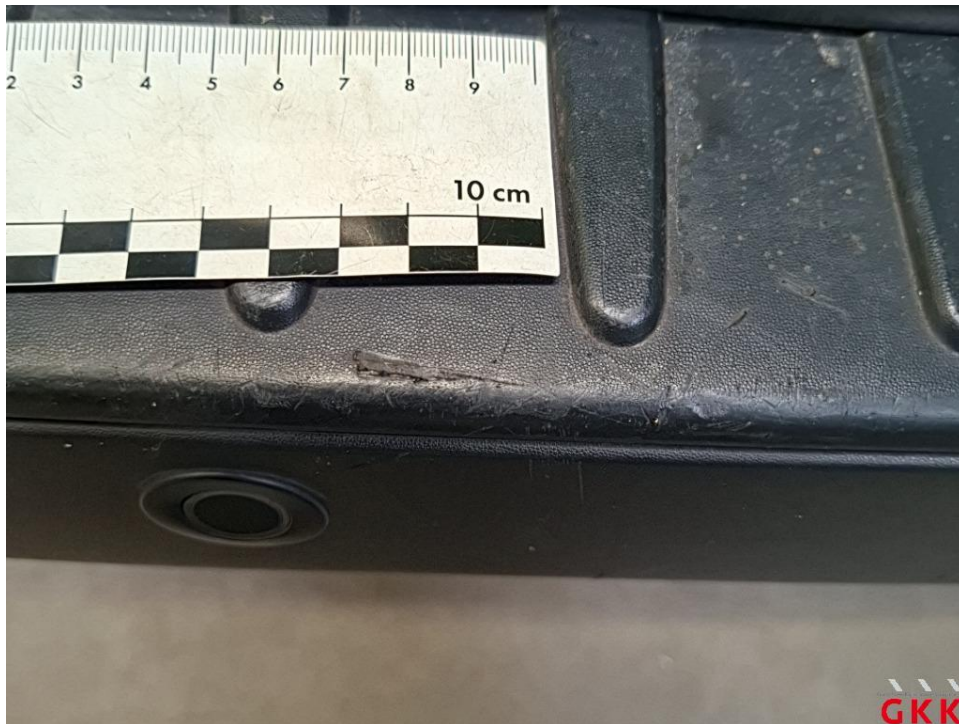
| <b>Front</b> (Angaben ohne MwSt.) | Reparaturkosten | MW |
|---|---|---|
| Stoßfänger hinten Verkleidung -unlackiert-, beschädigt, ersetzen (Bild 45, Bild 46) | 234,45 € | 117,23 € |

Bild 45 Stoßfänger hinten, Verkleidung -unlackiert-, beschädigt, ersetzen

Bild 46 Stoßfänger hinten, Verkleidung -unlackiert-, beschädigt, ersetzen

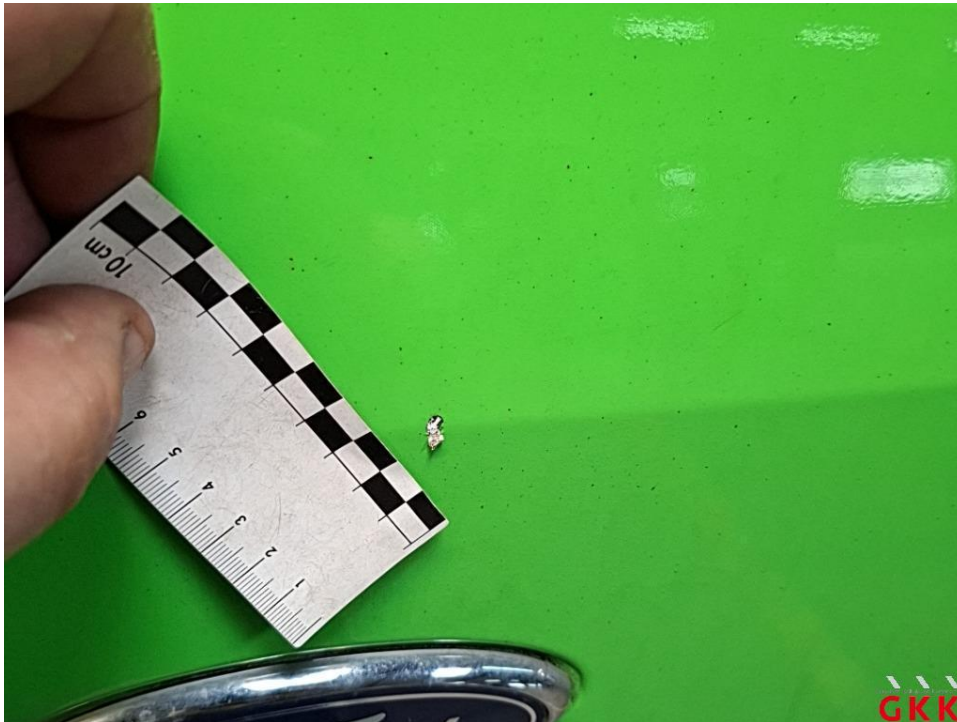
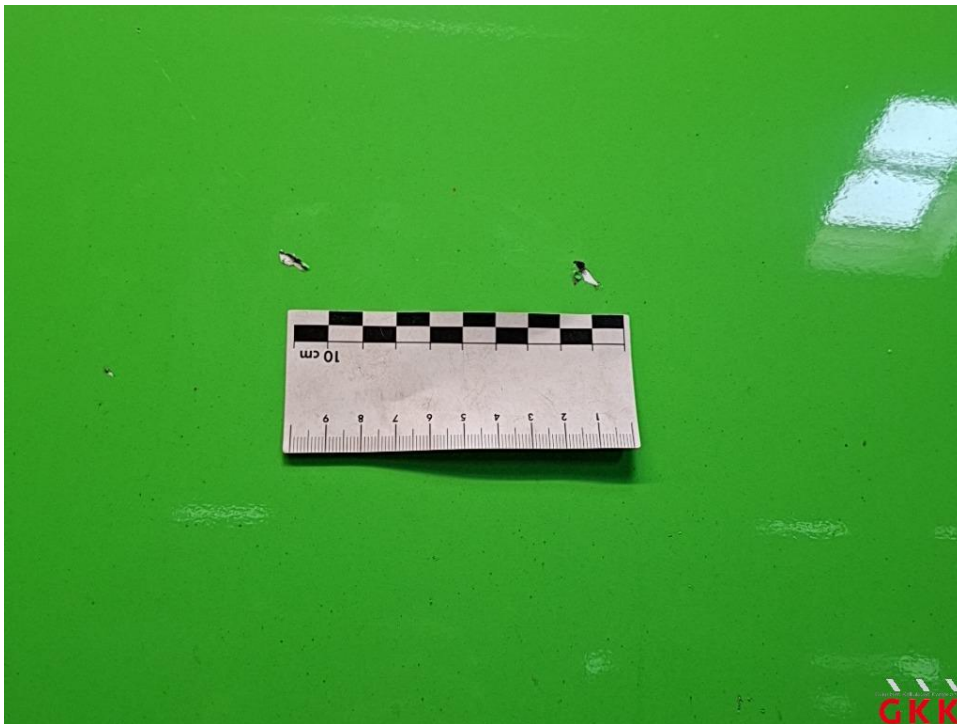
| <b>Front</b> (Angaben ohne MwSt.) | Reparaturkosten | MW |
|---|---|---|
| Heckklappe, verkratzt, Smartrepair (Bild 47, Bild 48) | 120,00 € | 120,00 € |

Bild 47 Heckklappe, verkratzt, Smartrepair

Bild 48 Heckklappe, verkratzt, Smartrepair

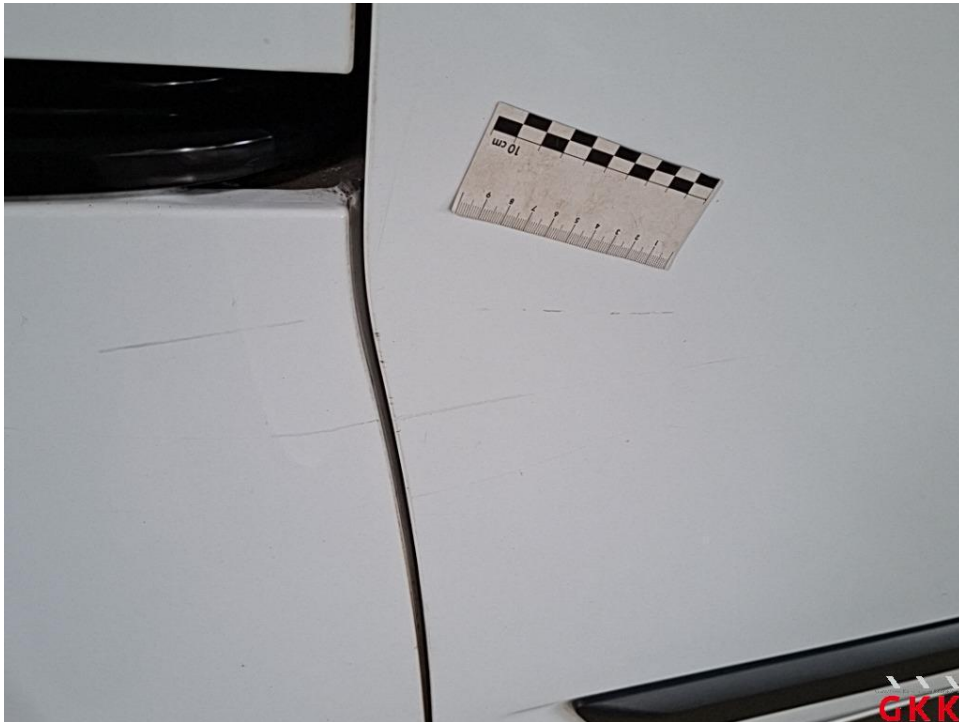
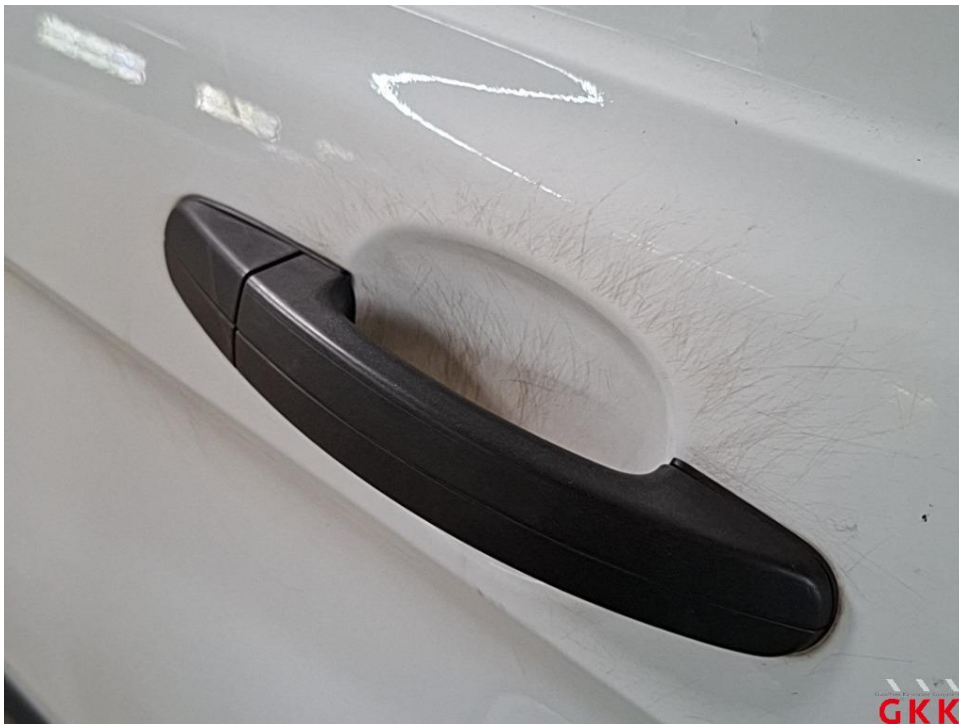
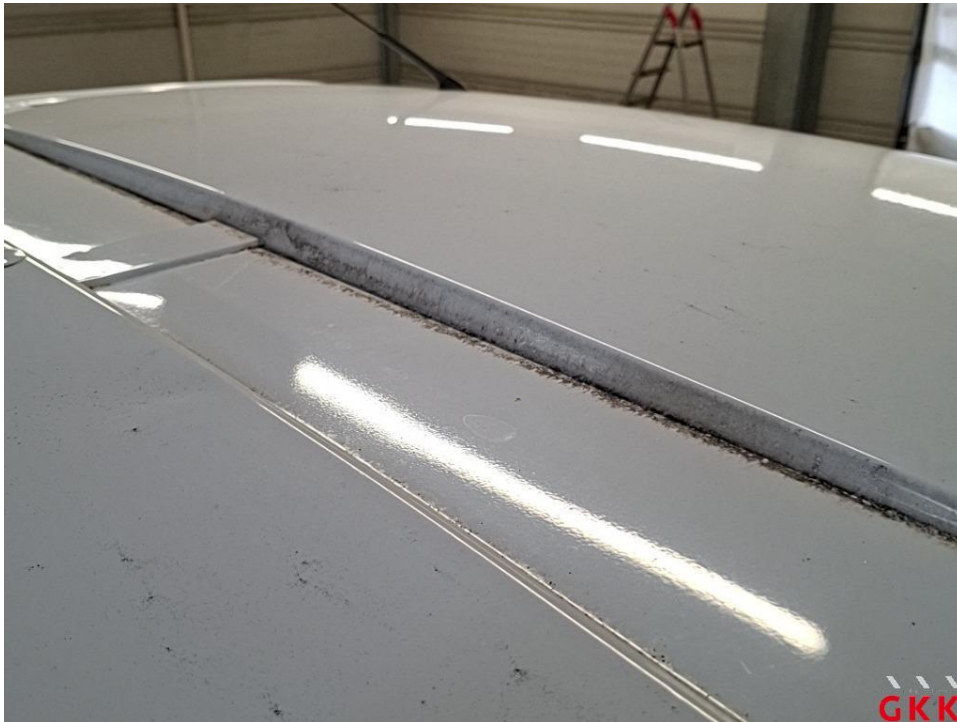
| <b>Front</b> (Angaben ohne MwSt.) | Reparaturkosten | MW |
|---|---|---|
| Fahrzeug außen, Lackierung verwittert / matt, aufbereiten (Bild 49, Bild 50, Bild 51) | 319,04 € | 319,04 € |

Bild 49 Fahrzeug, außen, Lackierung verwittert / matt, aufbereiten

Bild 50 Fahrzeug, außen, Lackierung verwittert / matt, aufbereiten

Bild 51 Fahrzeug, außen, Lackierung verwittert / matt, aufbereiten

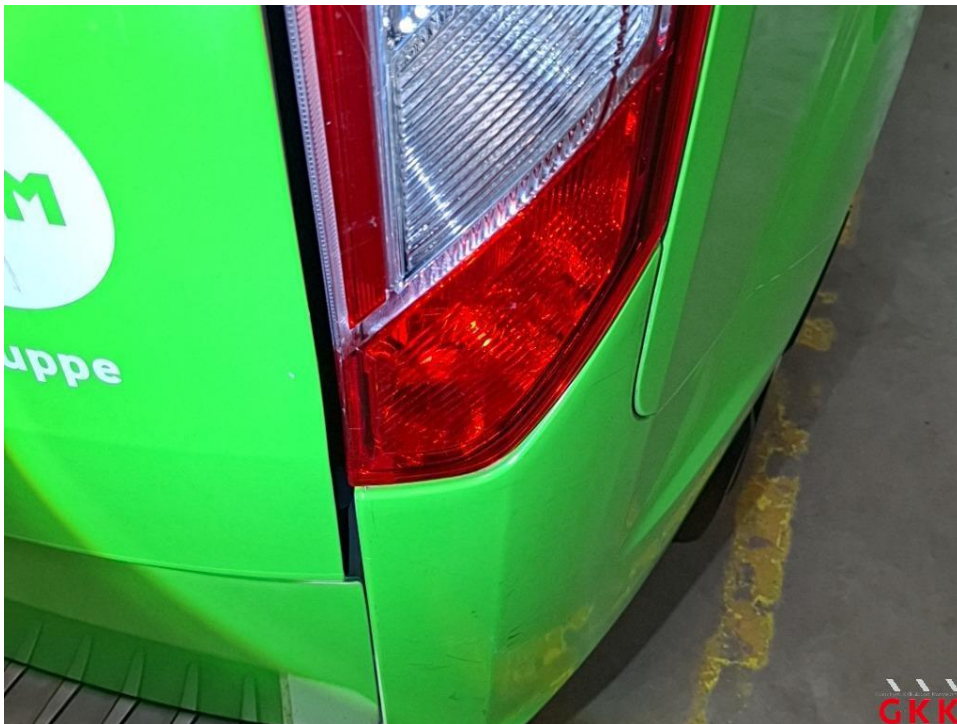
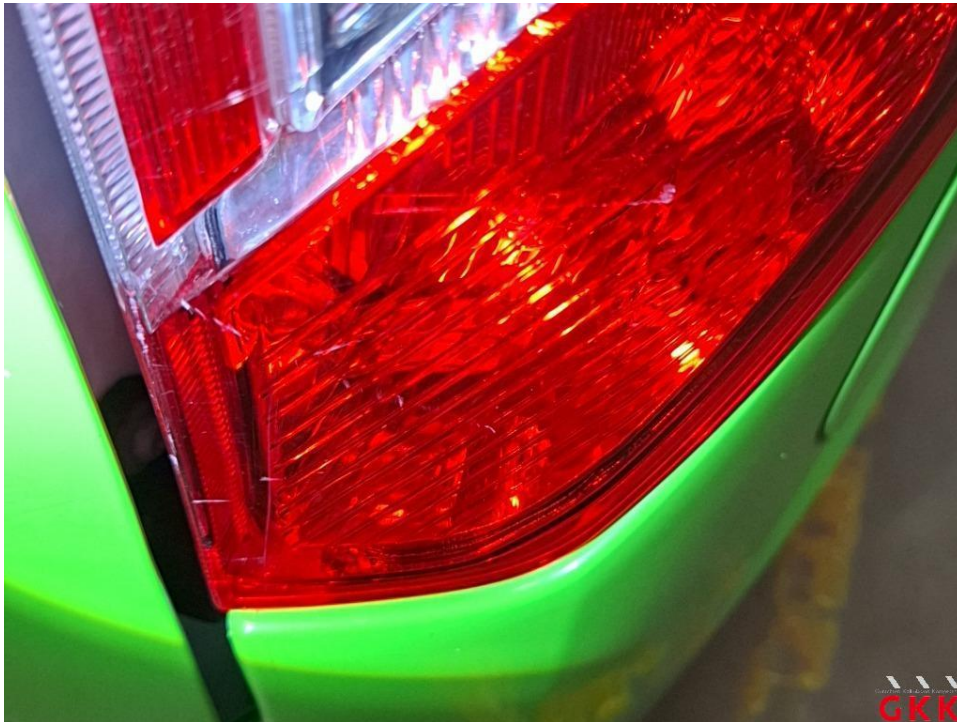
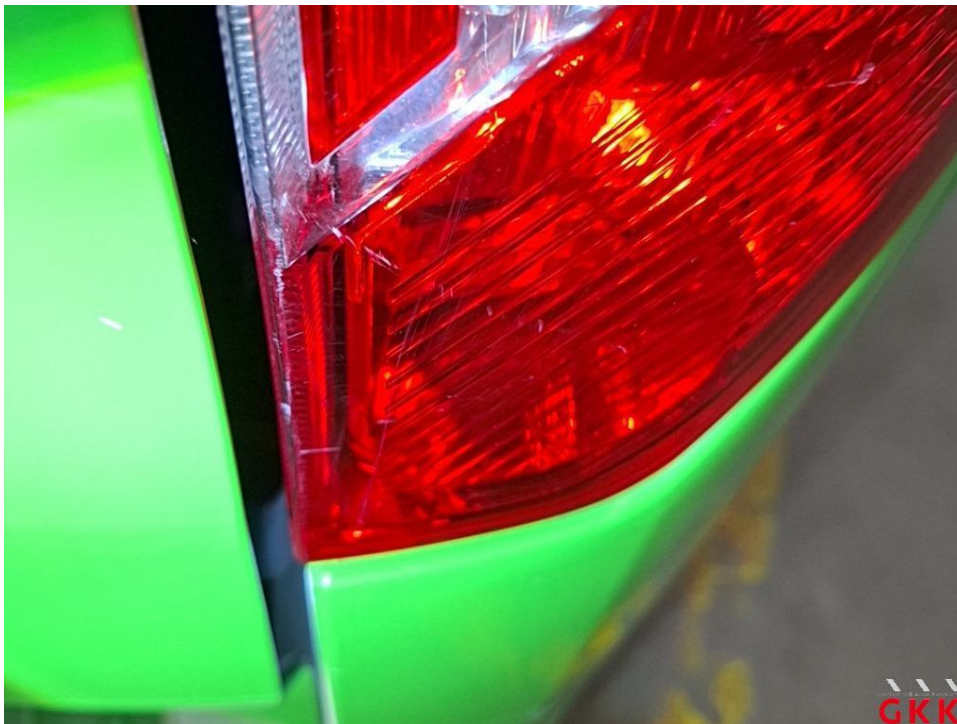
| <b>Front</b> (Angaben ohne MwSt.) | Reparaturkosten | MW |
|---|---|---|
| Rückleuchte rechts außen, verkratzt, ersetzen (Bild 52, Bild 53, Bild 54) | 189,29 € | 189,29 € |

Bild 52 Rückleuchte rechts, außen, verkratzt, ersetzen

Bild 53 Rückleuchte rechts, außen, verkratzt, ersetzen

Bild 54 Rückleuchte rechts, außen, verkratzt, ersetzen
