Zustandsbericht / Minderwertgutachten

FIN VF3MRHNSUPS104581

Erstzulassung	23.08.2023	Letzte Zulassung	23.08.2023
Fahrzeugart	Personenkraftwagen	Hersteller	Peugeot
Typ / Verkaufsbez.	3008 (07.2016->) / 3008 1.2	Aufbauart	Kombi
	PureTech 130 GT (EURO 6d)		
Türen	5	Sitzplätze	5
Fahrzeug-Ident.-Nr.	VF3MRHNSUPS104581	HSN / TSN	3003 / AYC

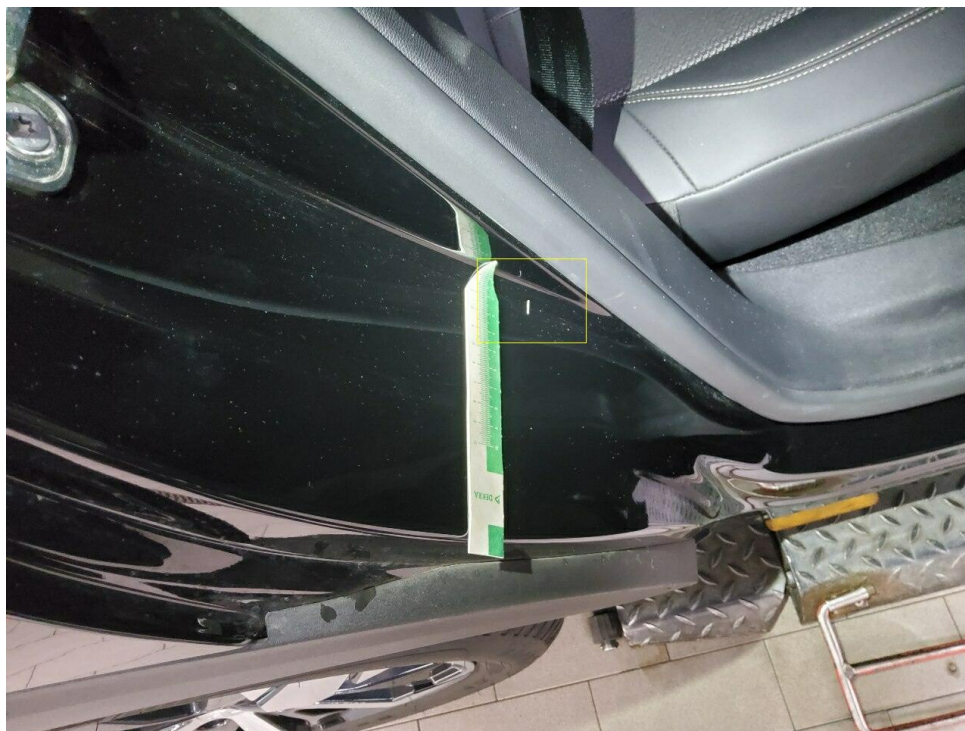
Bezeichnung des Schadens / Rep.-Weg	Rep.Kost brutto	Anrechnung	Minderwert in EUR brutto	netto
1. Einstieg hinten rechts zerkratzt, smart repair (Bild 8, 9)	100	voll	-100,00	-84,03
Rep.Kosten insgesamt / Minderwert	100		-100,00	-84,03

Bild 8 : Einstieg hinten rechts zerkratzt

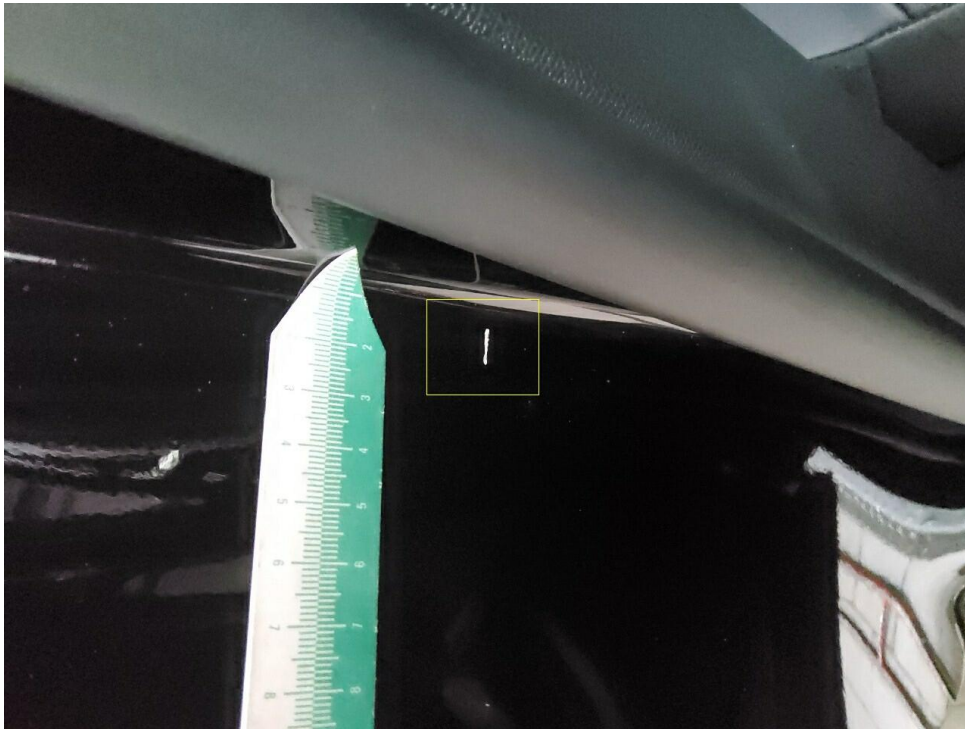
Bild 9 : Einstieg hinten rechts zerkratzt
