UNABHÄNGIGES BATTERIE ZERTIFIKAT

MARKE: Peugeot
MODELL: e-Rifter - 50 kWh

Wertgutachten

Ihr Auftrag vom	22.05.2026 durch Raiffeisen-Impuls Fuhrparkmanagement GmbH & Co. KG
Besichtigungsort	36272 Niederaula, Industriestraße 11
Besichtigungsdatum	08.06.2026
Referenznummern	0002065746

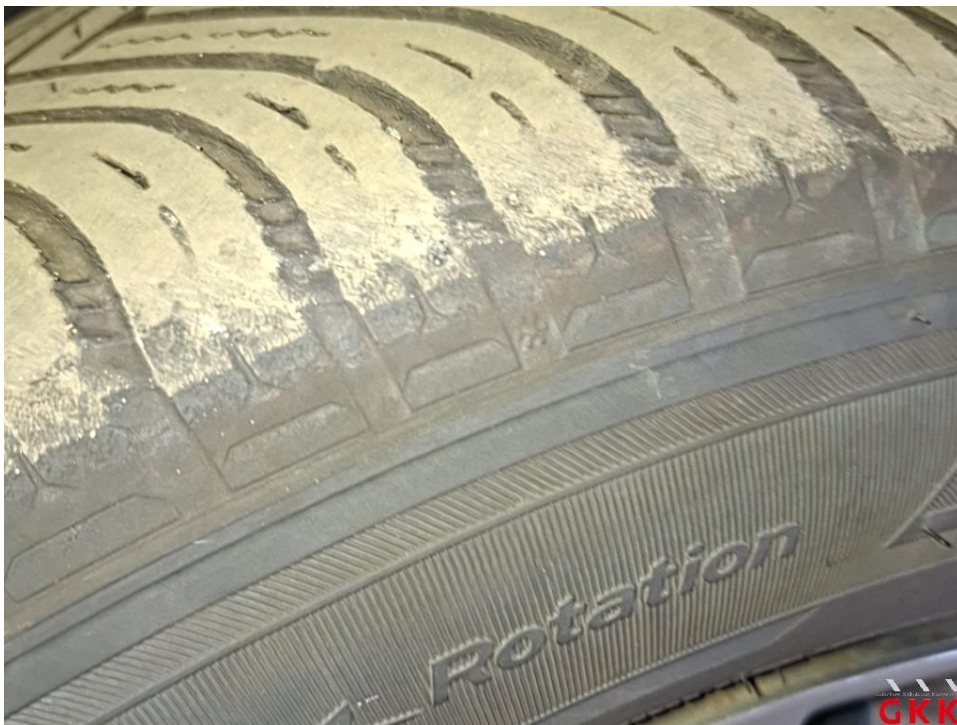
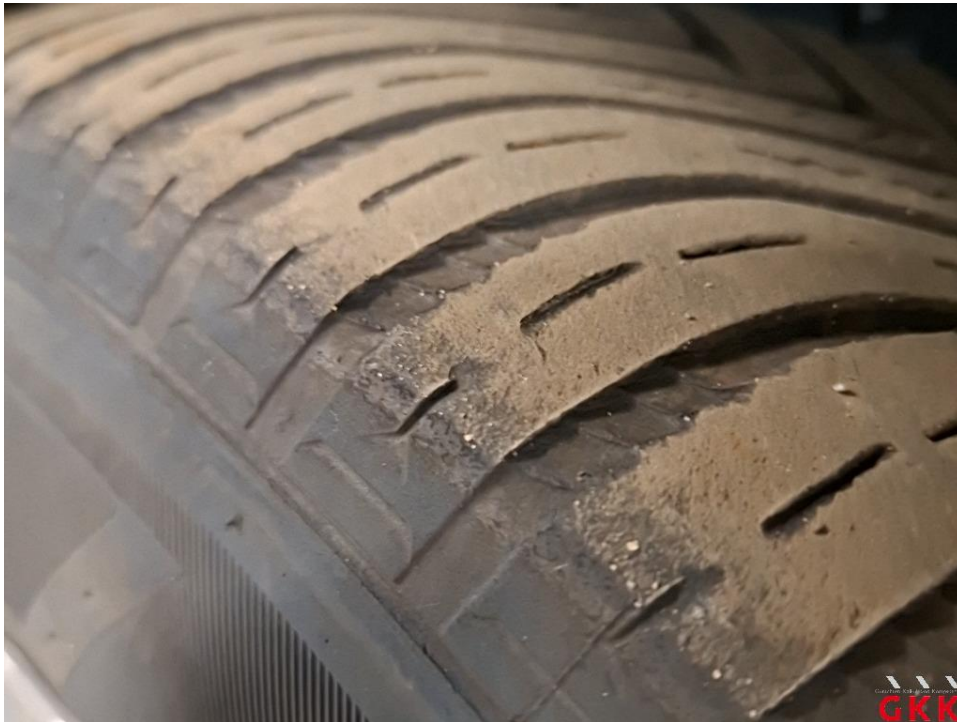
Bild 14 Reifen, vorn links und rechts, einseitig abgefahren, ersetzen

Bild 15 Reifen, vorn links und rechts, einseitig abgefahren, ersetzen

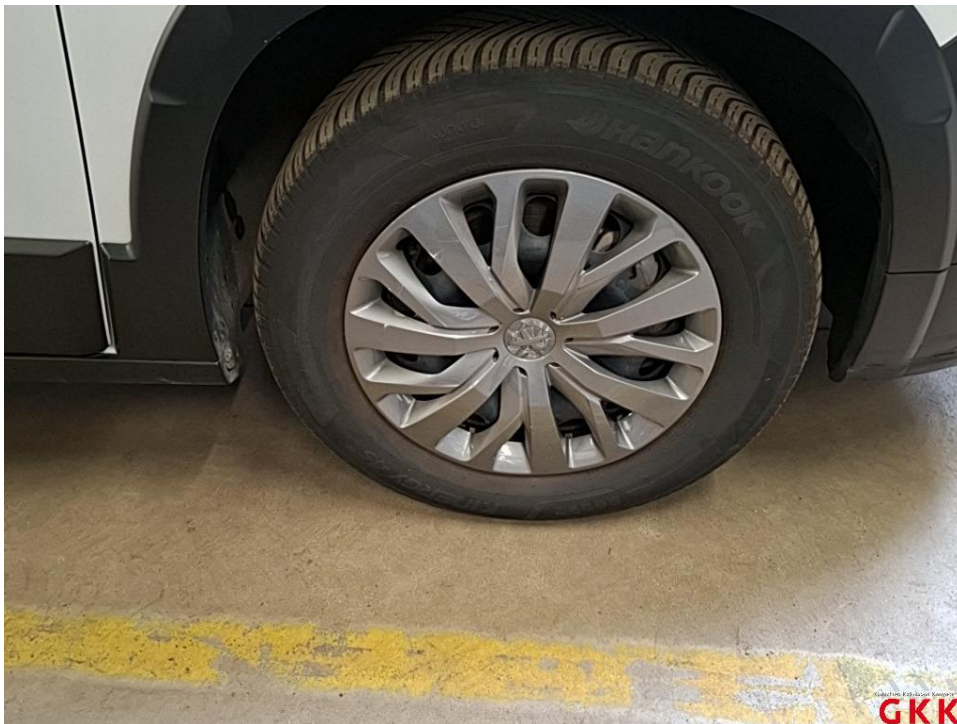
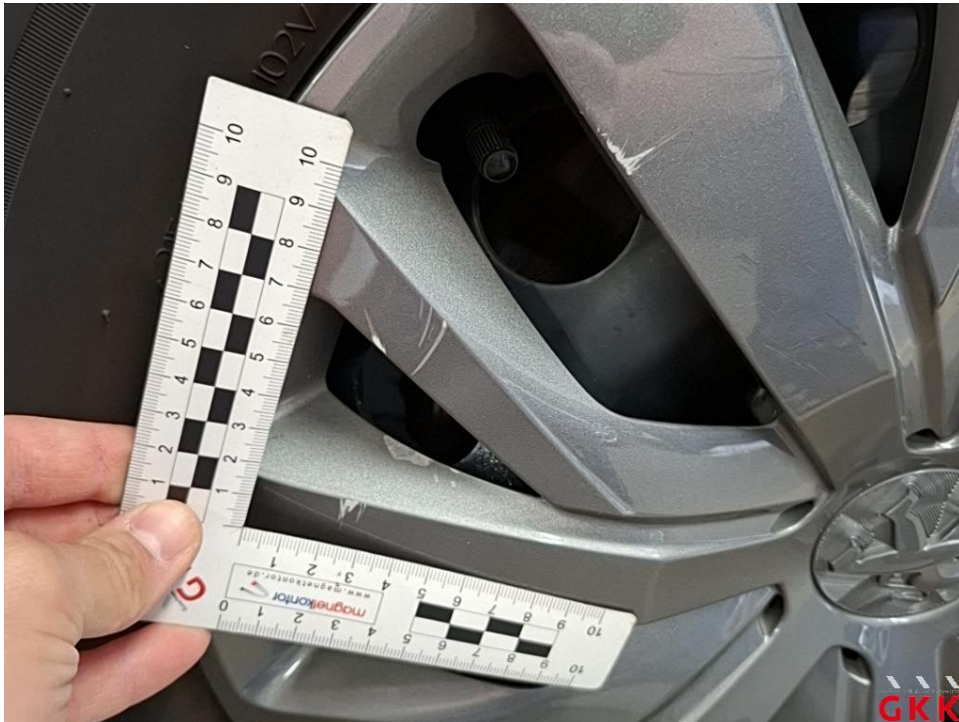
Bild 16 Radkappe(n), vorne rechts, verkratzt, ersetzen

Bild 17 Radkappe(n), vorne rechts, verkratzt, ersetzen

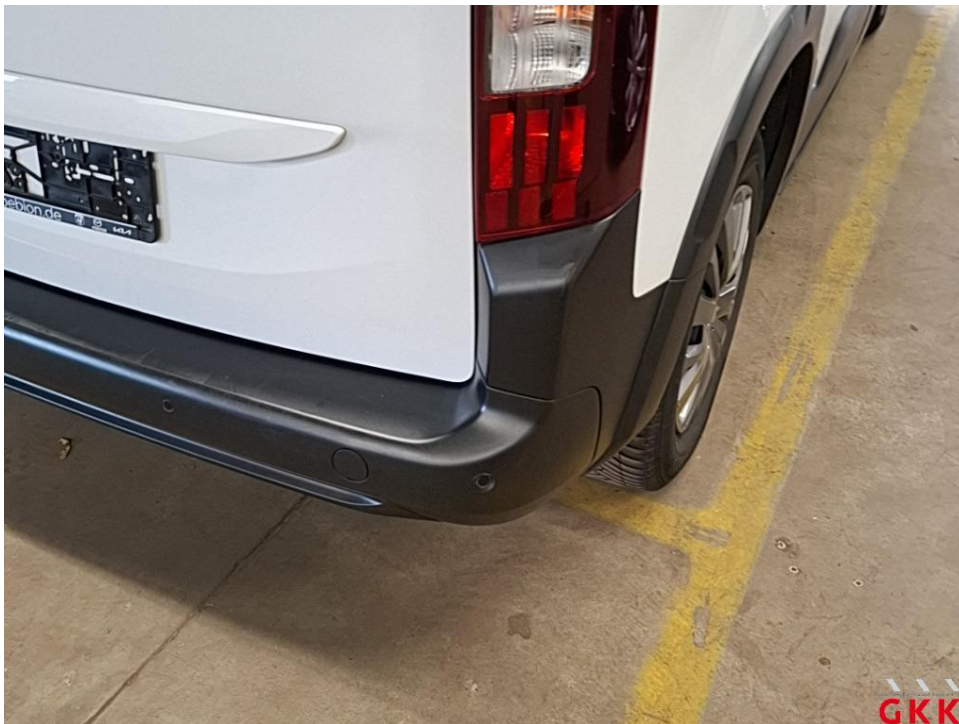
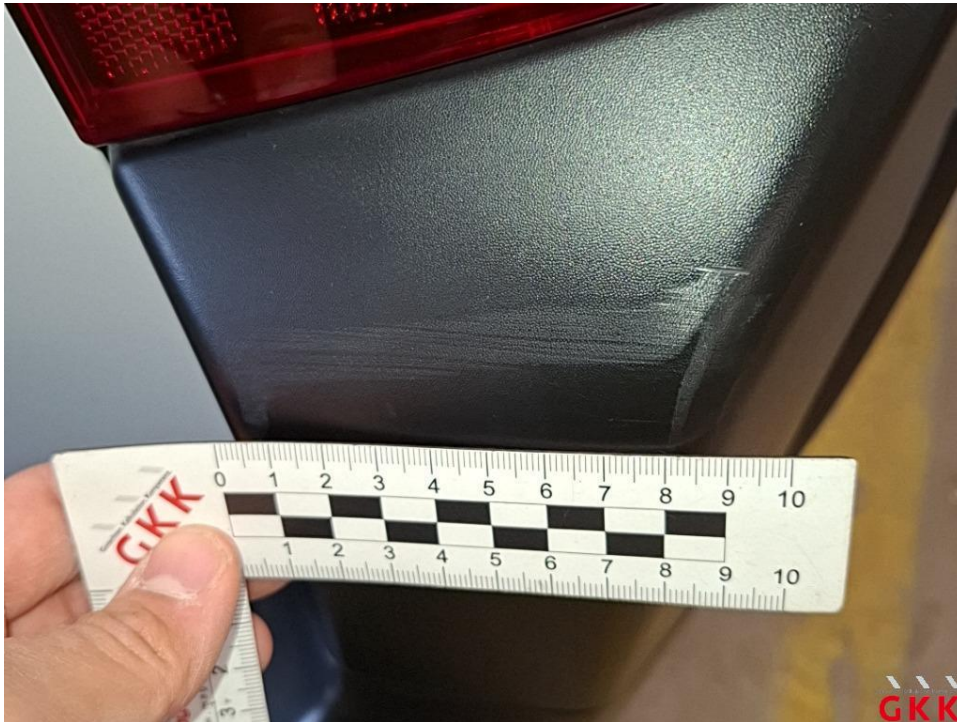
Heck (Angaben ohne MwSt.)	Reparaturkosten	MW
Stoßfänger hinten Ecke rechts -unlackiert-, verkratzt, ersetzen (Bild 18, Bild 19)	220,65 €	143,42 €
Stoßfänger hinten Ecke links -unlackiert-, verkratzt, ersetzen (Bild 20, Bild 21)	220,65 €	143,42 €
Heckklappe Spoiler -lackiert-, verkratzt, lackieren (Bild 25, Bild 26, Bild 27)	334,48 €	217,41 €
Reifen, Felgen, Radkappen (Angaben ohne MwSt.)	Reparaturkosten	MW
Radkappe(n) vorne rechts, verkratzt, ersetzen (Bild 16, Bild 17)	85,37 €	55,49 €
Reifen vorn links und rechts, einseitig abgefahren, ersetzen (Bild 14, Bild 15)	318,68 €	318,68 €
Reifenreparaturset komplett, fehlt, ersetzen	116,05 €	116,05 €
Interieur (Angaben ohne MwSt.)	Reparaturkosten	MW
Laderaum, verkratzt, Smartrepair (Bild 22, Bild 23, Bild 24)	150,00 €	150,00 €
Technik (Angaben ohne MwSt.)	Reparaturkosten	MW
Fahrwerk komplett, vermessen und einstellen	120,00 €	120,00 €
Sonstiges (Angaben ohne MwSt.)	Reparaturkosten	MW

Bild 18 Stoßfänger hinten, Ecke rechts -unlackiert-, verkratzt, ersetzen

Bild 19 Stoßfänger hinten, Ecke rechts -unlackiert-, verkratzt, ersetzen

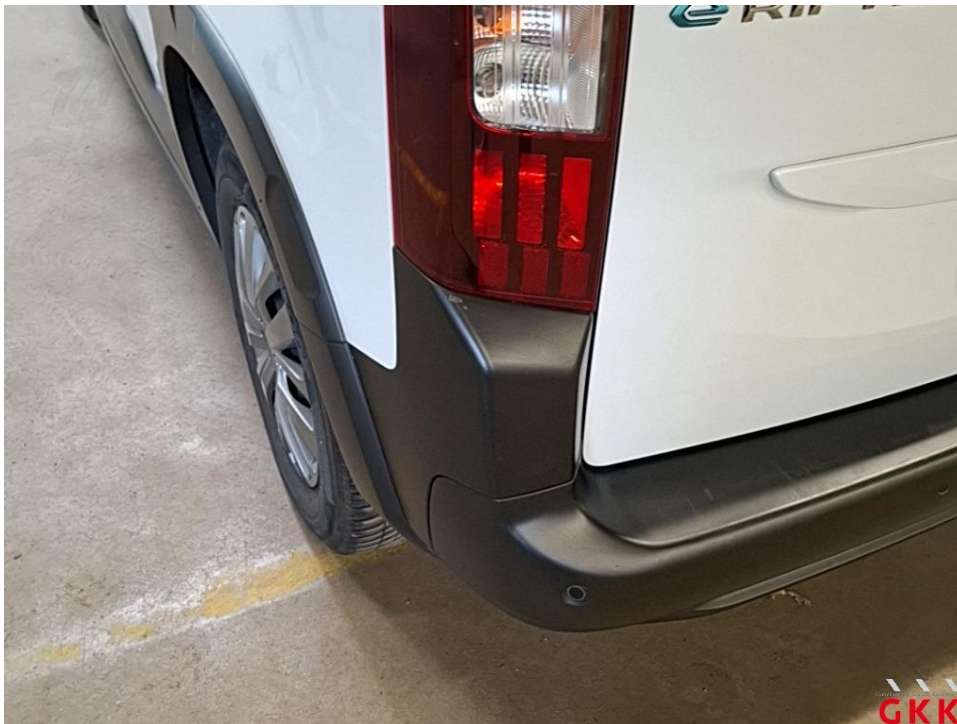
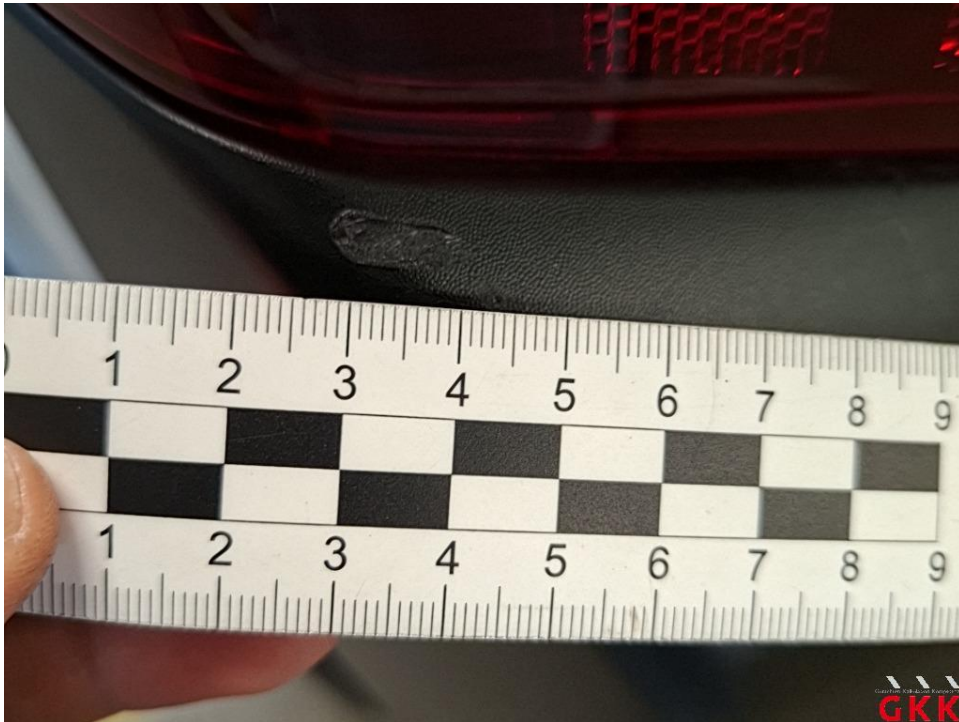
Bild 20 Stoßfänger hinten, Ecke links -unlackiert-, verkratzt, ersetzen

Bild 21 Stoßfänger hinten, Ecke links -unlackiert-, verkratzt, ersetzen

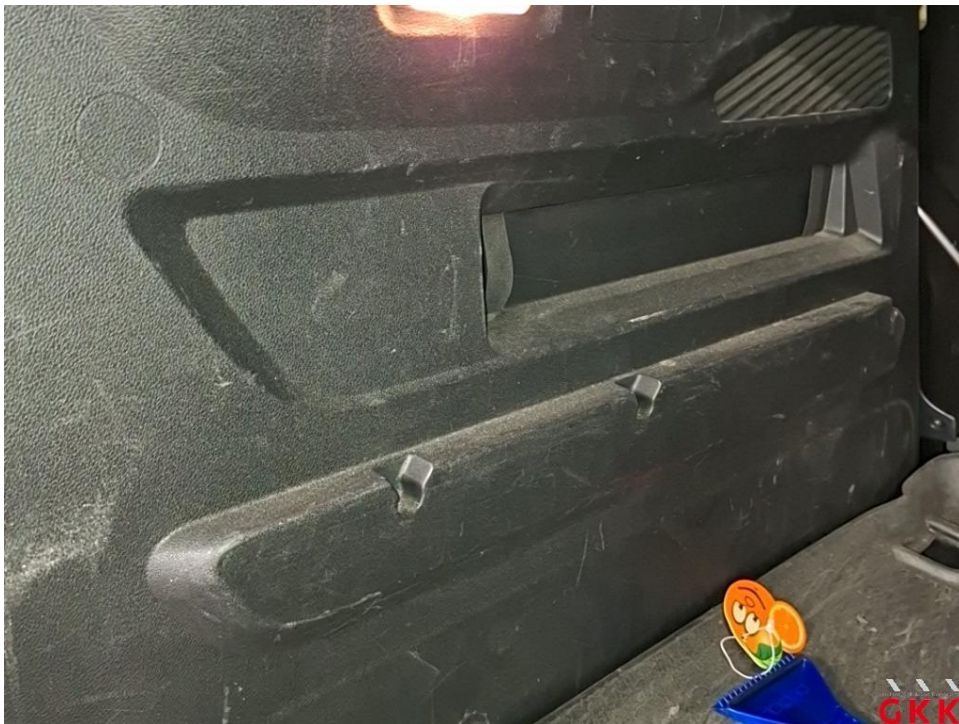
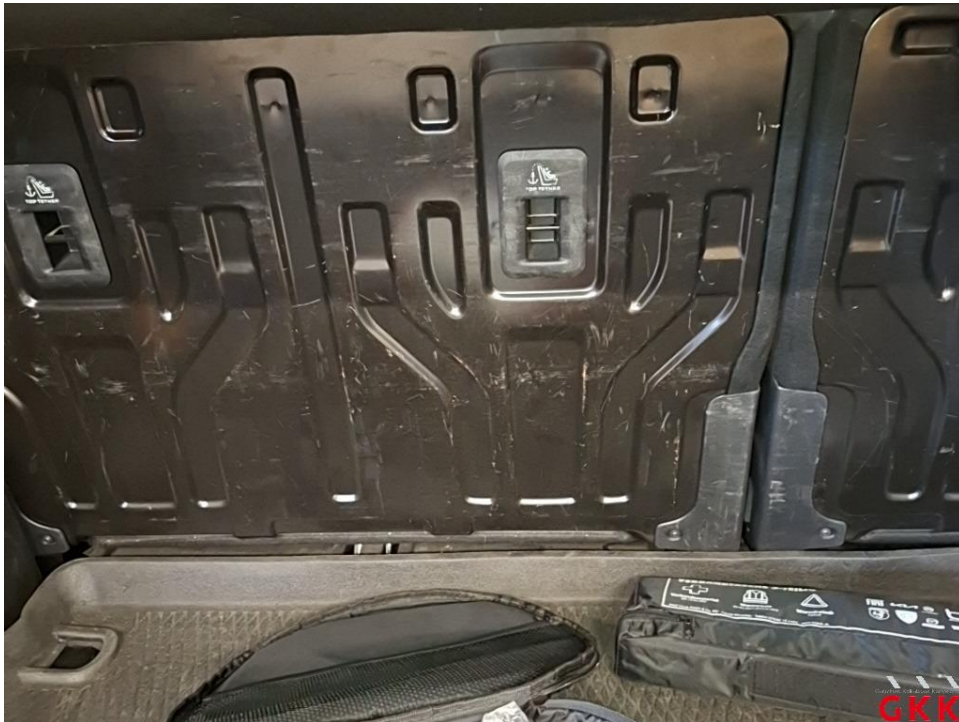
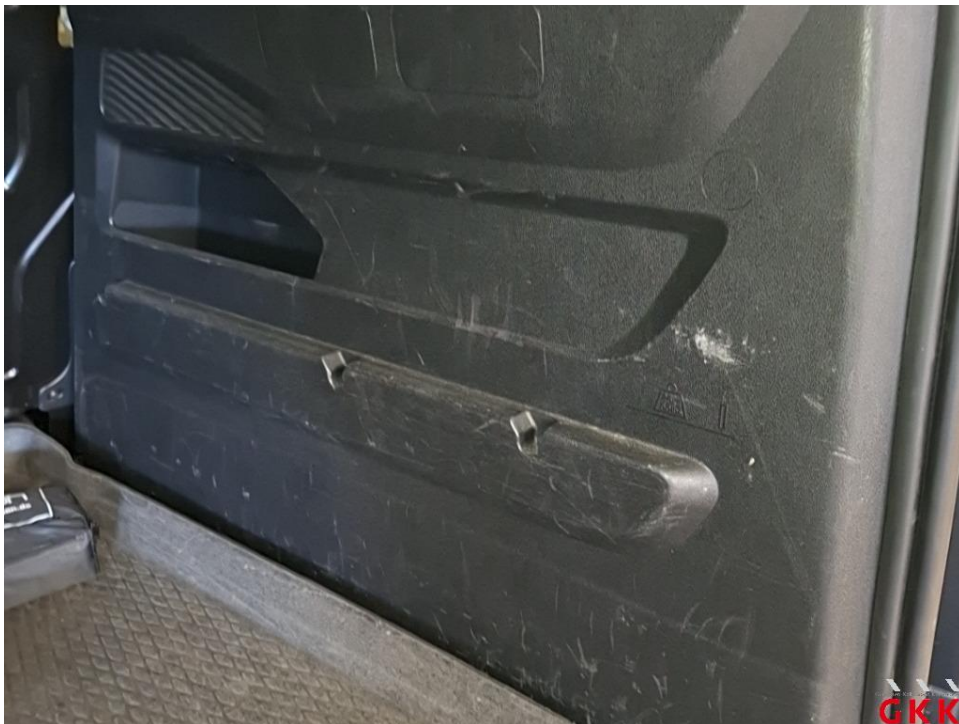
Bild 22 Laderaum, verkratzt, Smartrepair

Bild 23 Laderaum, verkratzt, Smartrepair

Bild 24 Laderaum, verkratzt, Smartrepair

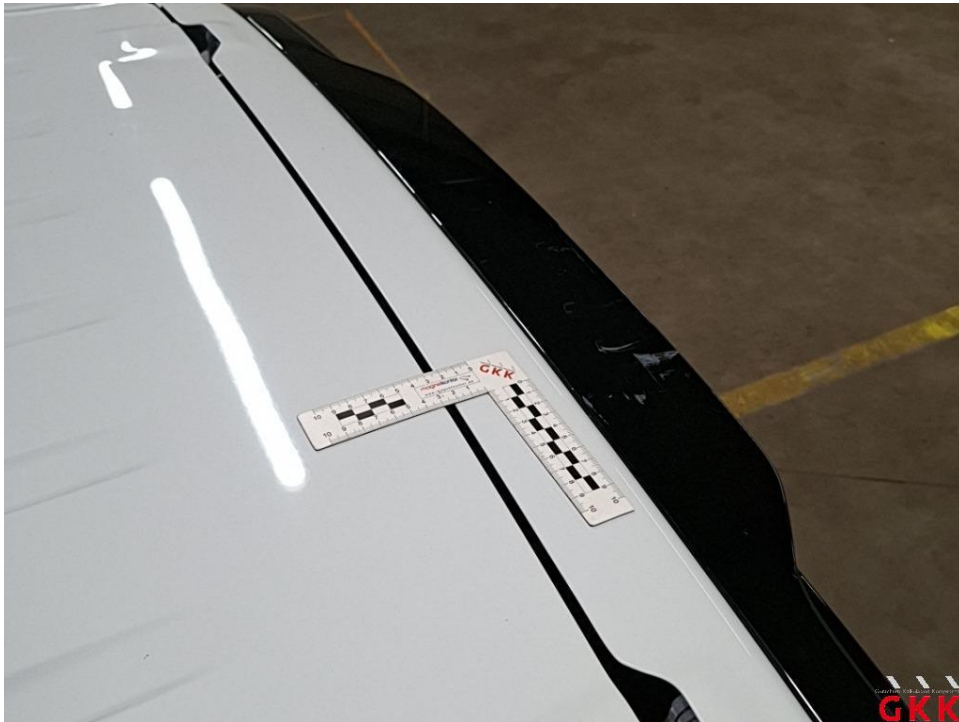
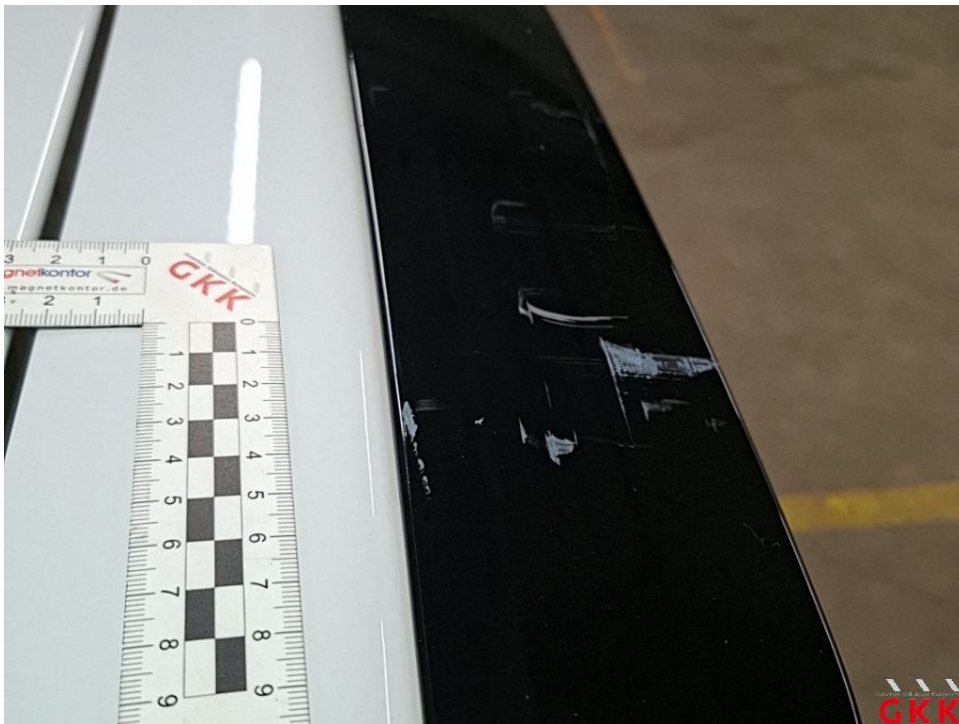
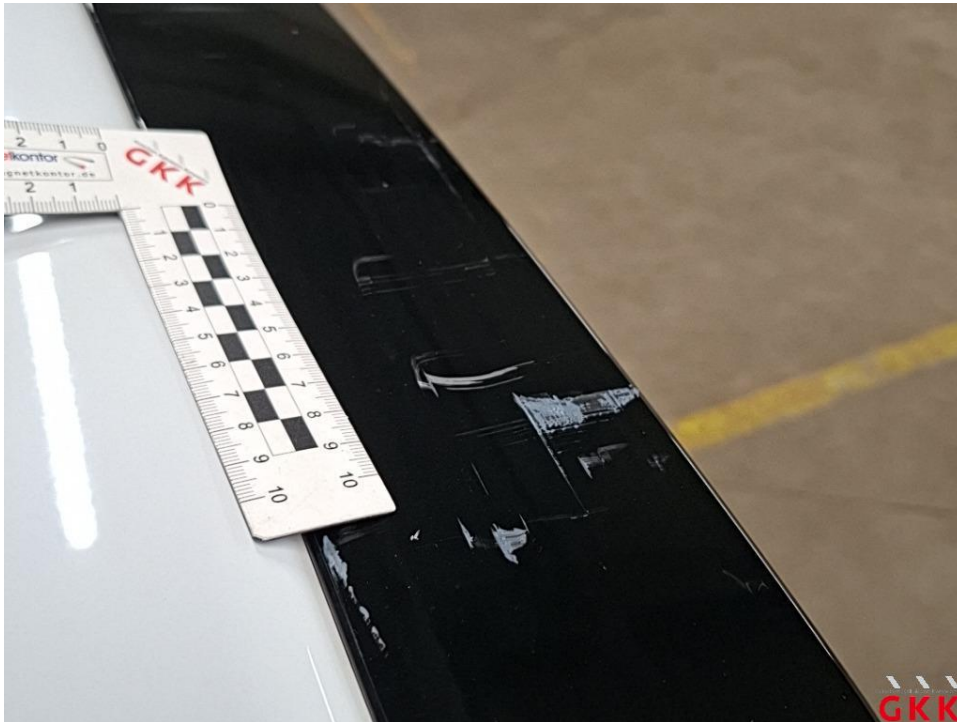
Bild 25 Heckklappe, Spoiler -lackiert-, verkratzt, lackieren

Bild 26 Heckklappe, Spoiler -lackiert-, verkratzt, lackieren

Bild 27 Heckklappe, Spoiler -lackiert-, verkratzt, lackieren
