L6TCX2E74NE024680

## Angaben zum Fahrzeug

## Zustandsbericht "Light"

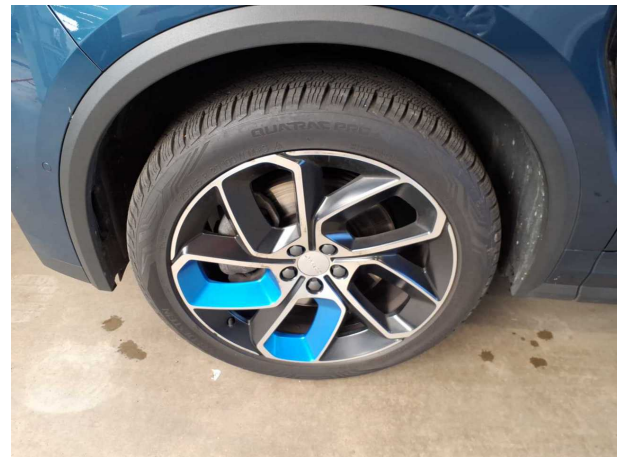
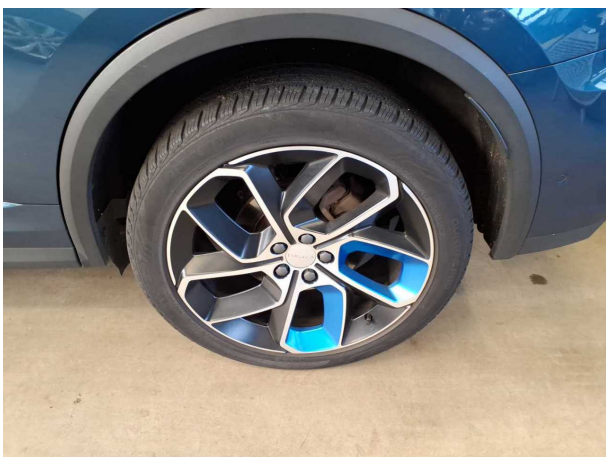
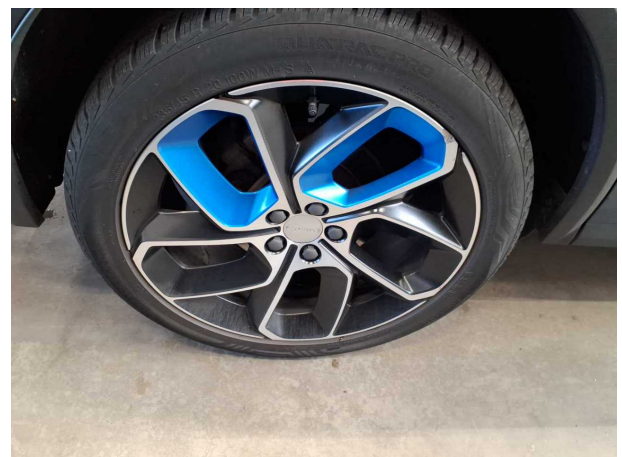
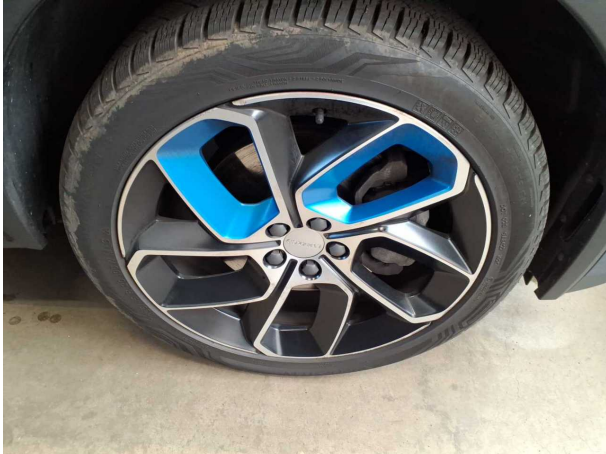
**Abbildung 10:** Montierte Bereifung

| Achse | Reifengröße | Hersteller | Reifentyp | Profiltiefe | Verktgl. | Zul. |
|---|---|---|---|---|---|---|
| 1 | 235/45 R20 100W | Vredestein | Ganzjahresreifen | 7mm - 7mm | i.O. | i.O. |
| 2 | 235/45 R20 100W | Vredestein | Ganzjahresreifen | 6mm - 6mm | i.O. | i.O. |

Der Verschleißzustand sowie evtl. Schäden an der Bereifung sind wertmäßig berücksichtigt.

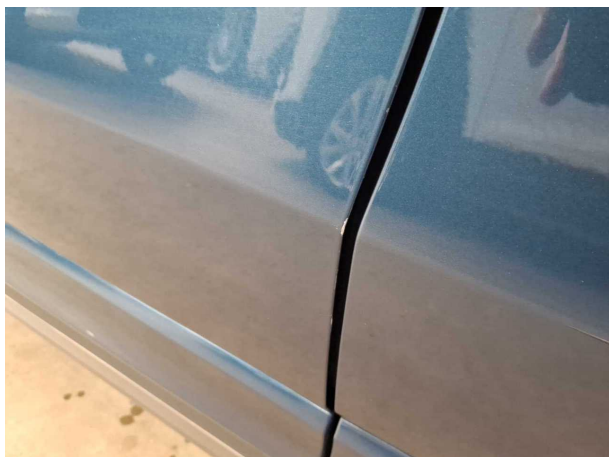
| Nr. | Bauteilgruppe | Beschreibung |
|---|---|---|
| 1 | Tür vorn links | Türkante - Kratzer - Smart Repair |

**Beschädigung #1:** Tür vorn links: Türkante - Kratzer - Smart Repair

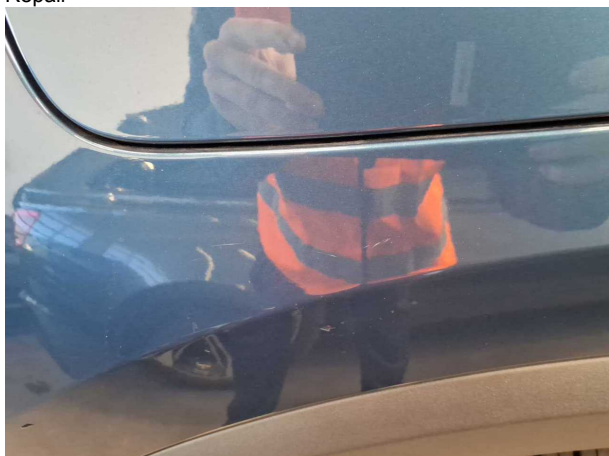
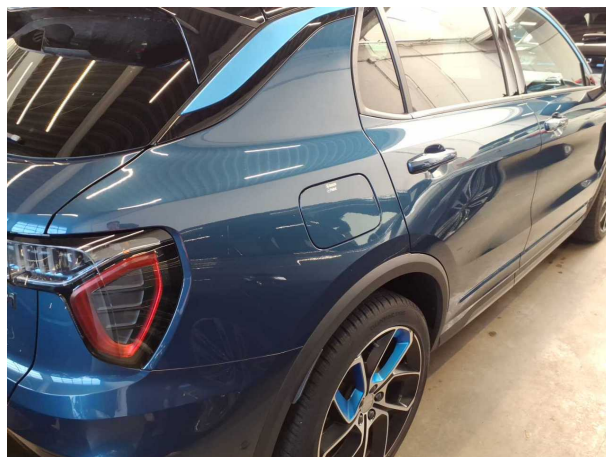
| Nr. | Bauteilgruppe | Beschreibung |
|---|---|---|
| 2 | Seitenwand rechts | Seitenwand - Kratzer - Smart Repair |

**Beschädigung #2:** Seitenwand rechts: Seitenwand - Kratzer - Smart Repair

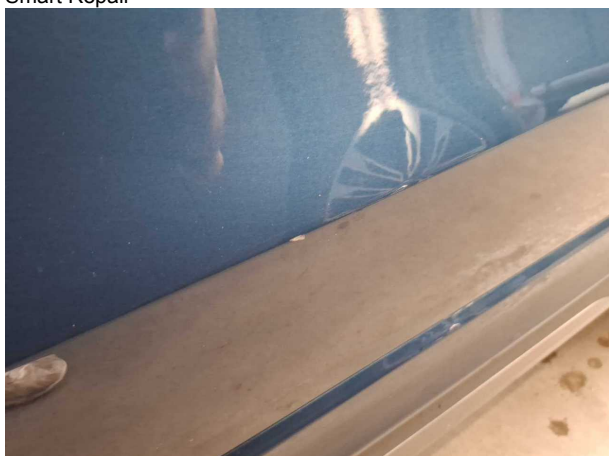
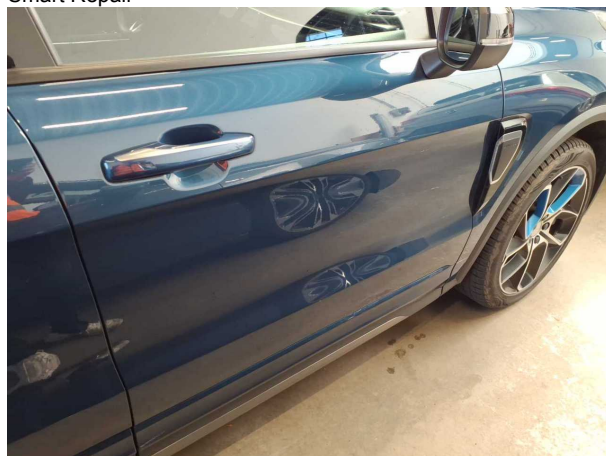
| Nr. | Bauteilgruppe | Beschreibung |
|---|---|---|
| 3 | Tür vorn rechts | Tür - Kratzer - Smart Repair |

**Beschädigung #3:** Tür vorn rechts: Tür - Kratzer - Smart Repair

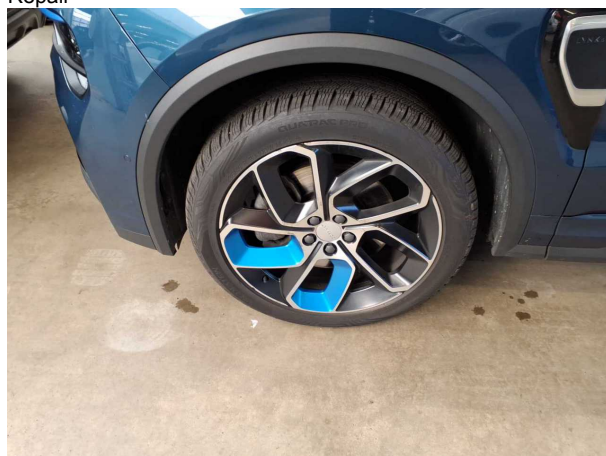
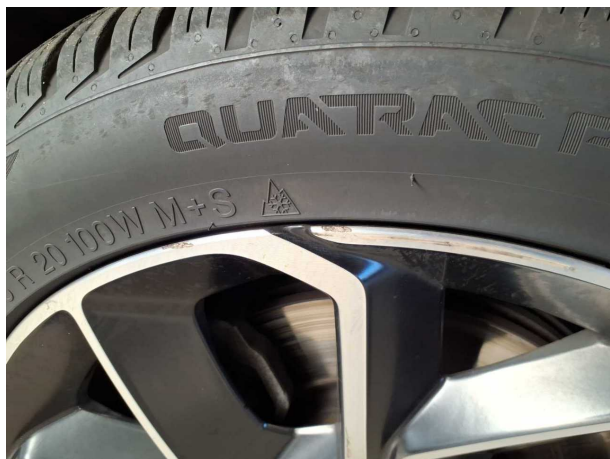
| Nr. | Bauteilgruppe | Beschreibung |
|---|---|---|
| 4 | Rad/Reifen | Leichtmetallfelge vorn links - Kratzer - Wertminderung |

**Beschädigung #4:** Rad/Reifen: Leichtmetallfelge vorn links - Kratzer - Wertminderung

**Beschädigung #4:** Rad/Reifen: Leichtmetallfelge vorn links -  
Kratzer - Wertminderung
