**Fahrzeug:** RENAULT Kangoo Rapid Blue dCi 95 Basis Kasten-Lieferwagen 3-türig 1461 ccm 95 PS / 70 KW Diesel 5-Gang Manuell

| Amtliches Kennzeichen: | B -GF 1694 | Fahrgestell-Nummer: | VF1WF000566241839 |

## Zustandsbericht

| <b>Besichtigungsdatum</b> | 01.07.2026 |

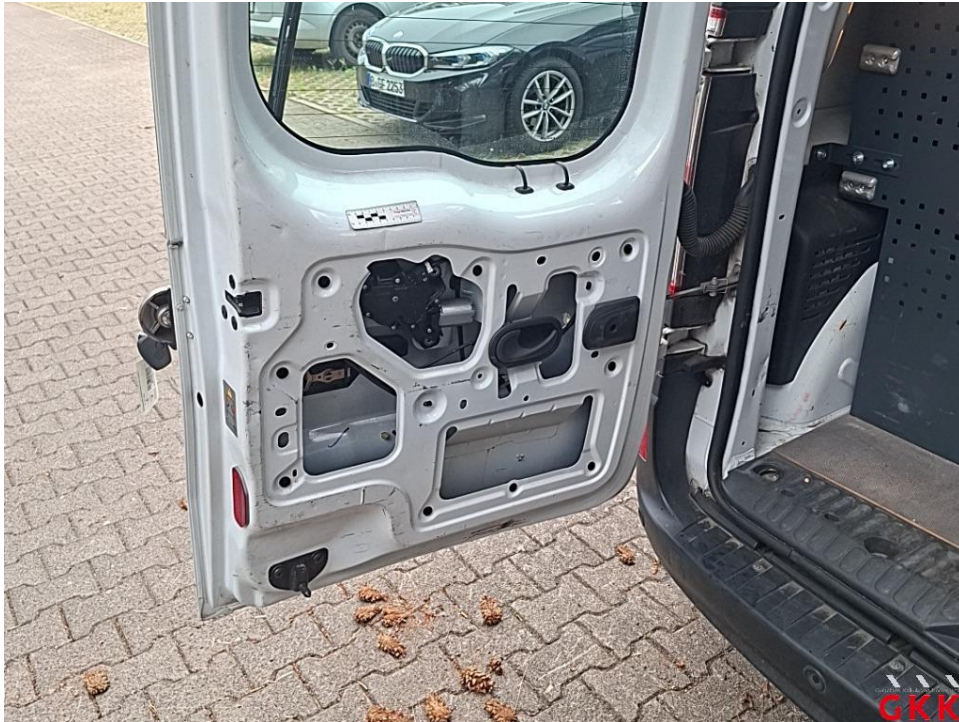
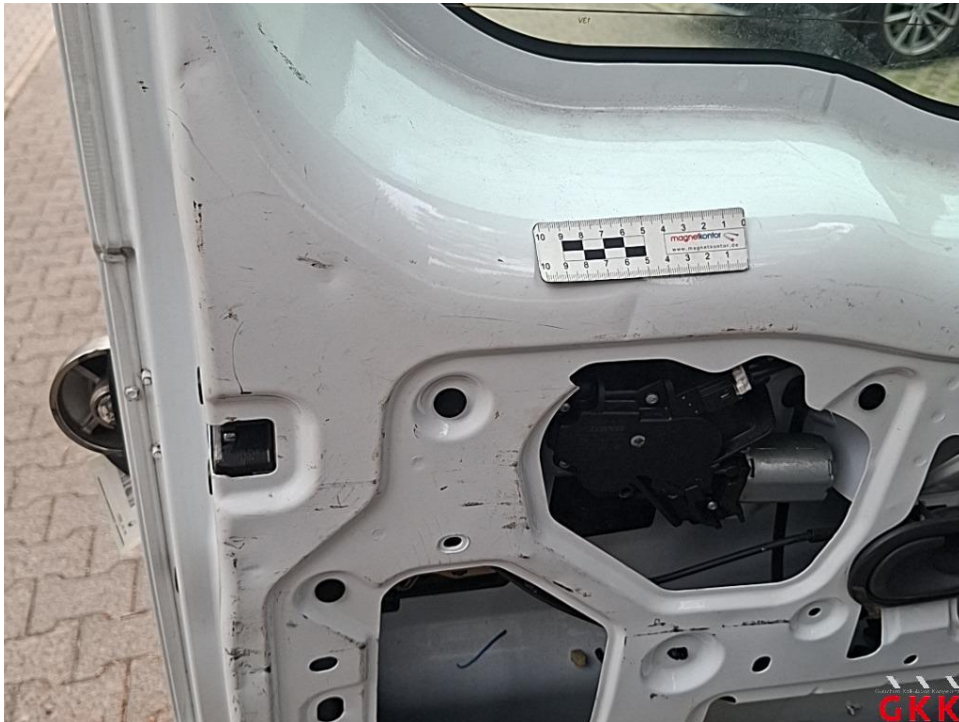
Hecktür links innen, beschädigt (Bild 11, Bild 12)

Bild 11. Hecktür links, innen, beschädigt, instand setzen - lackieren

Bild 12. Hecktür links, innen, beschädigt, instand setzen - lackieren

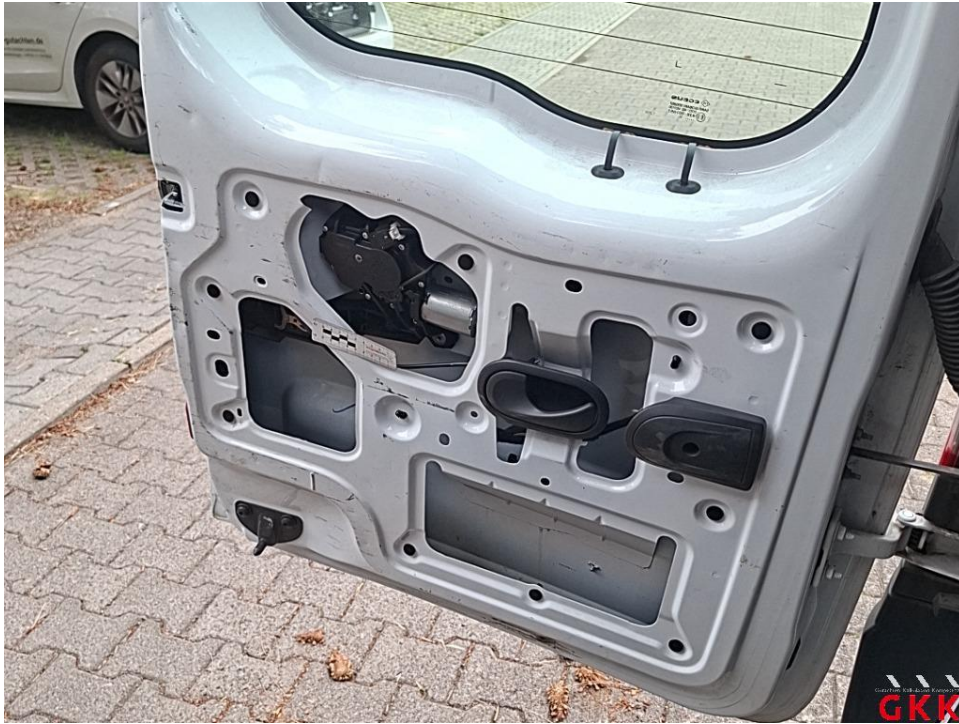
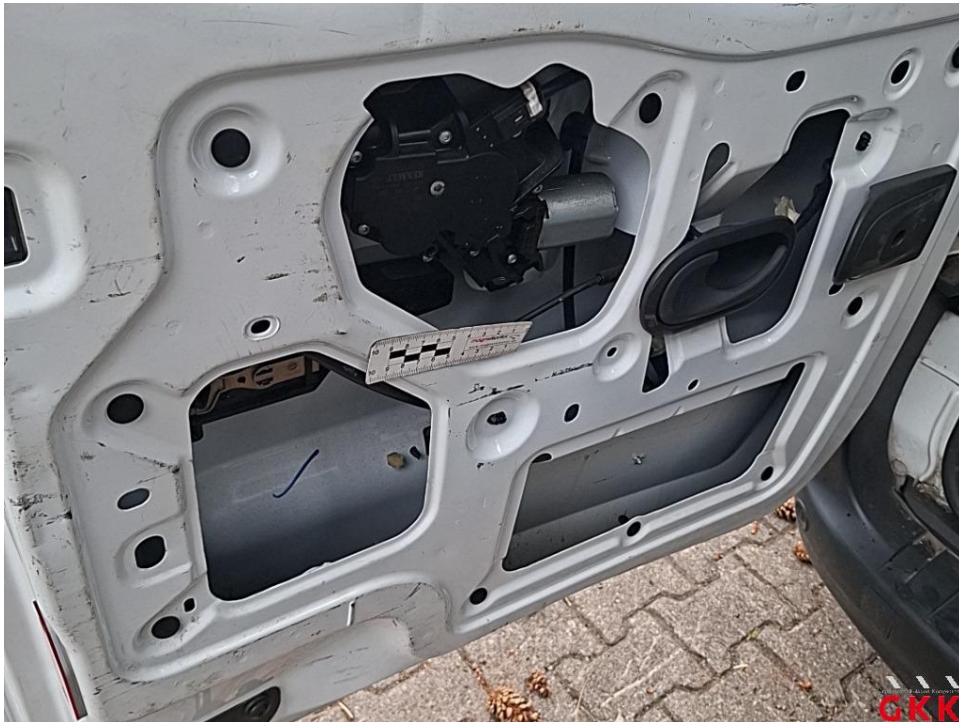
Hecktür links Innenverkleidung, fehlt (Bild 13, Bild 14)

Bild 13. Hecktür links, Innenverkleidung, fehlt, ersetzen

Bild 14. Hecktür links, Innenverkleidung, fehlt, ersetzen

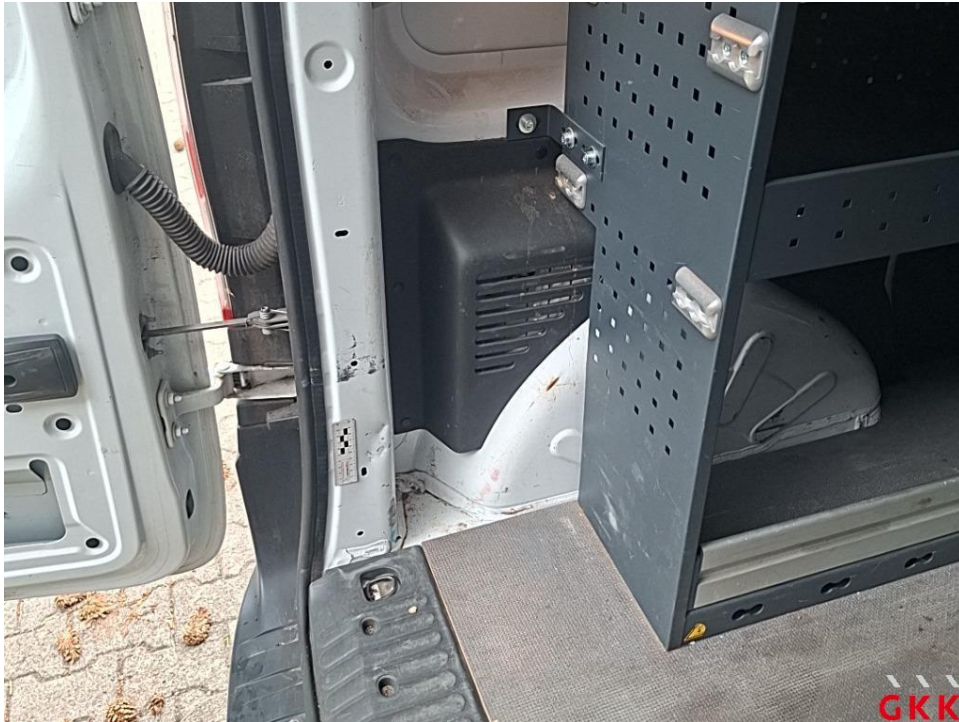
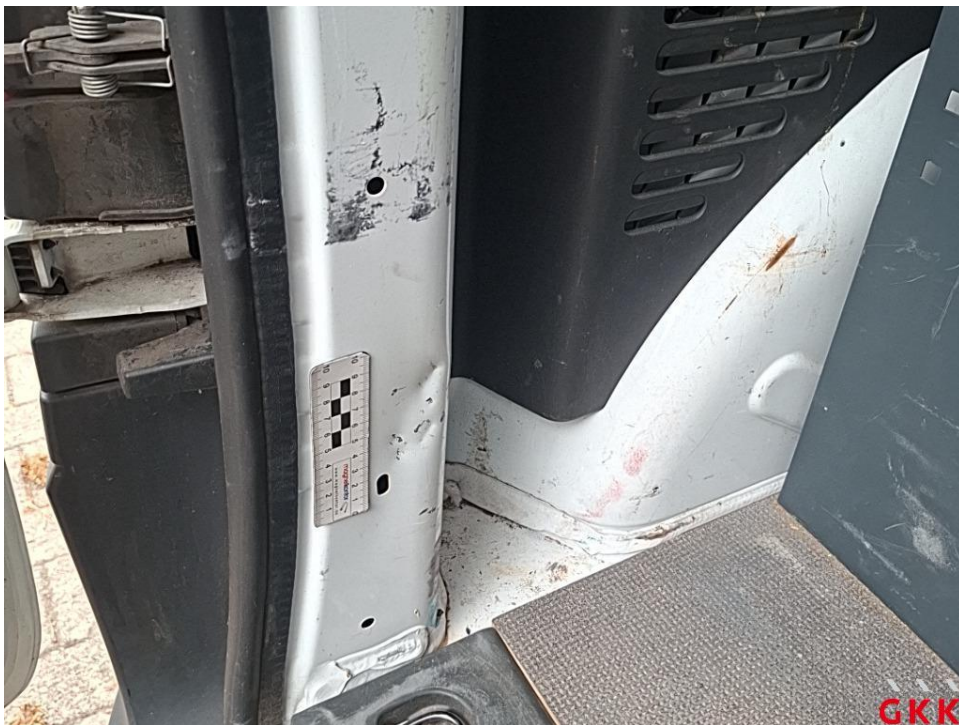
D- Säule links, beschädigt (Bild 15, Bild 16)

Bild 15. D- Säule links, beschädigt, instand setzen - lackieren

Bild 16. D- Säule links, beschädigt, instand setzen - lackieren

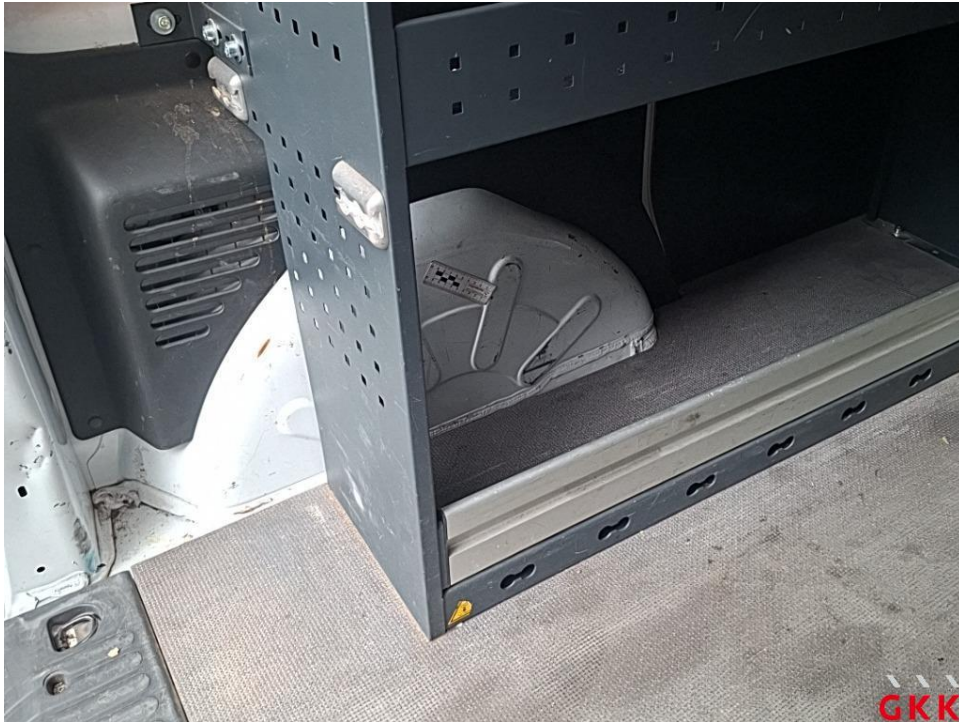
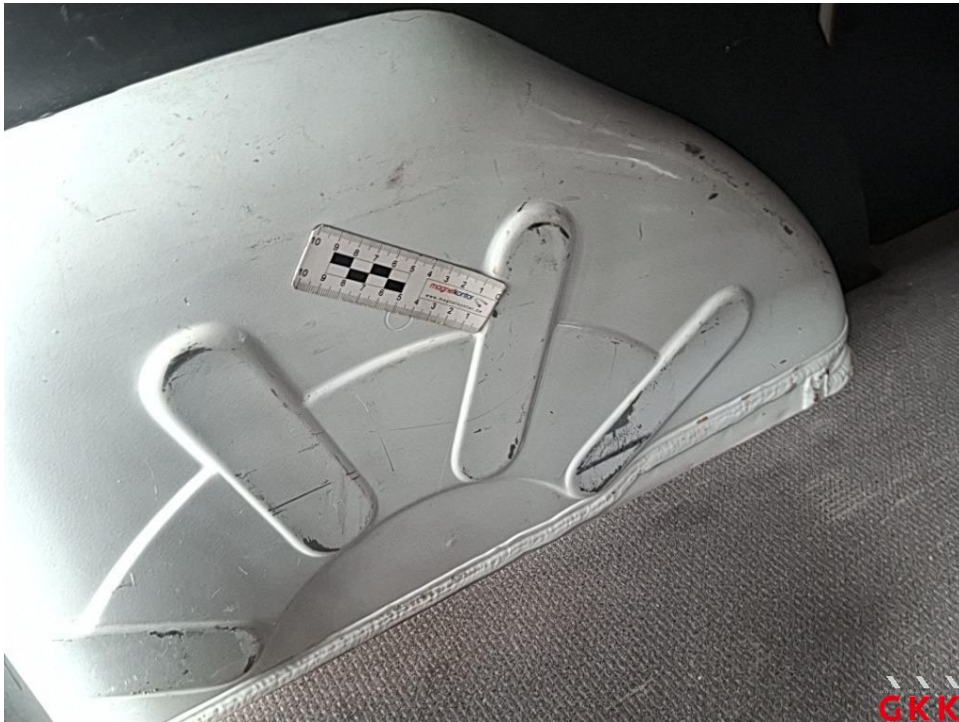
Radhaus hinten links, beschädigt (Bild 17, Bild 18)

Bild 17. Radhaus hinten links, beschädigt, instand setzen - lackieren

Bild 18. Radhaus hinten links, beschädigt, instand setzen - lackieren

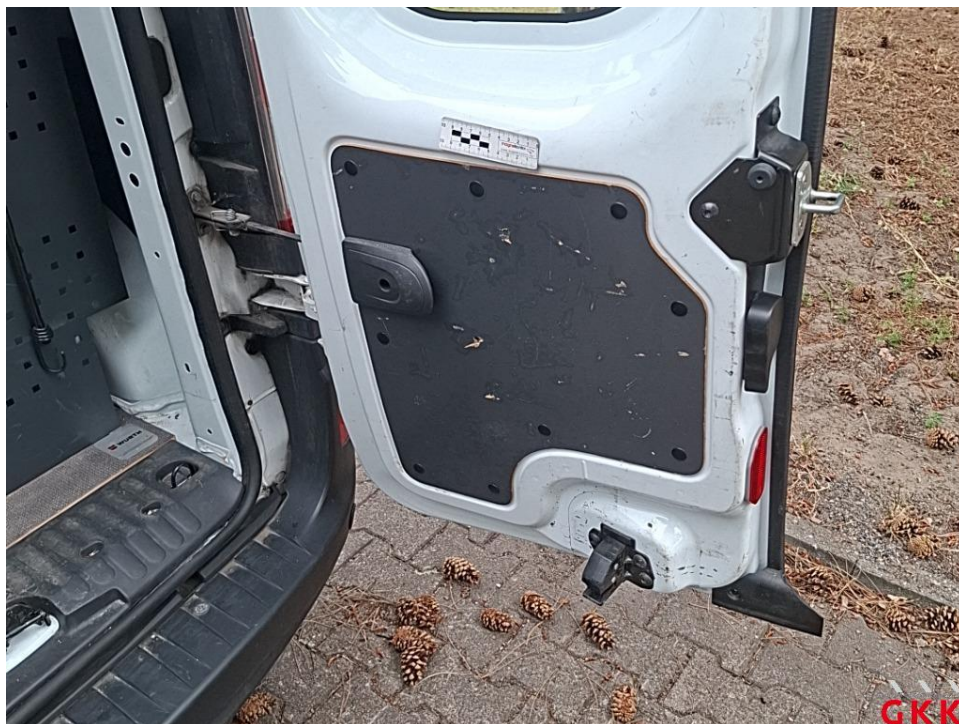
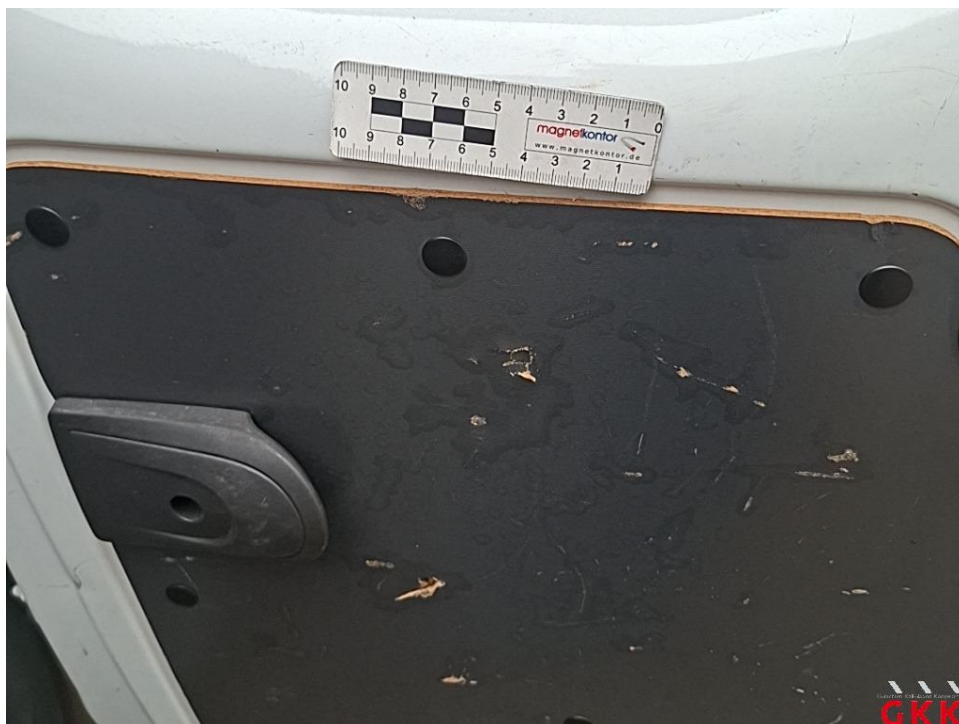
Hecktür rechts Innenverkleidung, beschädigt (Bild 19, Bild 20)

Bild 19. Hecktür rechts, Innenverkleidung, beschädigt, ersetzen

Bild 20. Hecktür rechts, Innenverkleidung, beschädigt, ersetzen

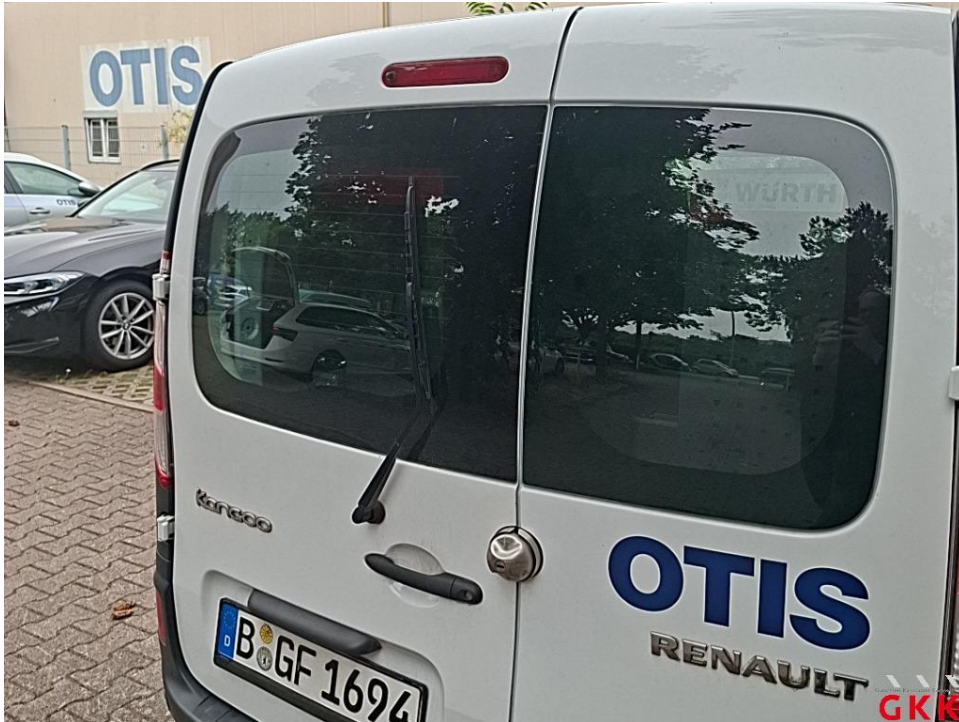
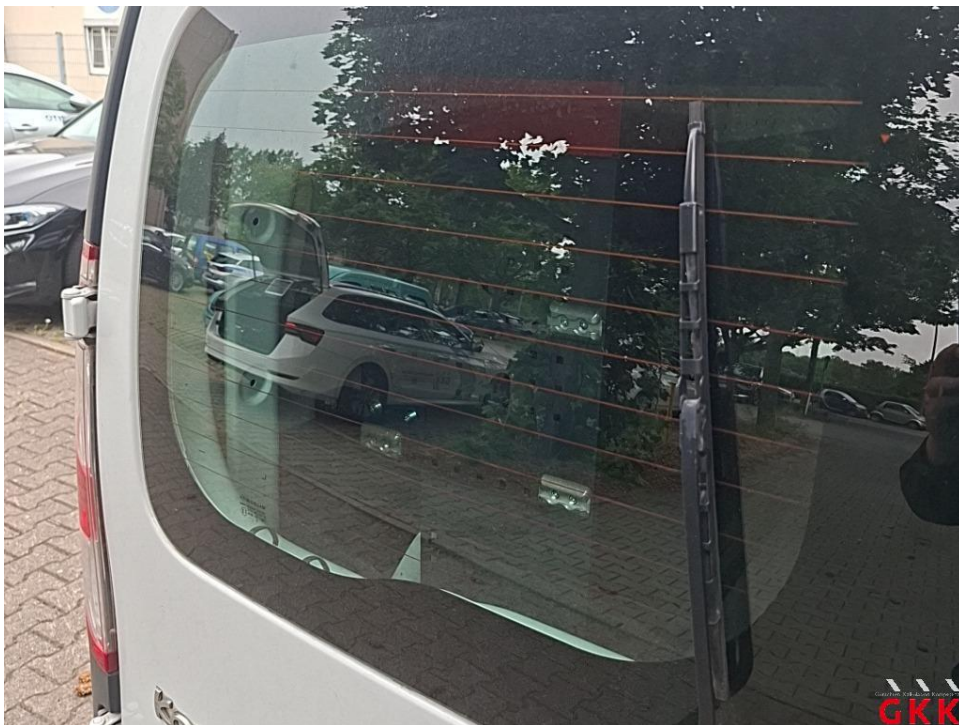
UTC-OTIS-Weitwinkellinse, fehlt (Bild 21, Bild 22)

Bild 21. UTC-OTIS-Weitwinkellinse, fehlt, ersetzen

Bild 22. UTC-OTIS-Weitwinkellinse, fehlt, ersetzen

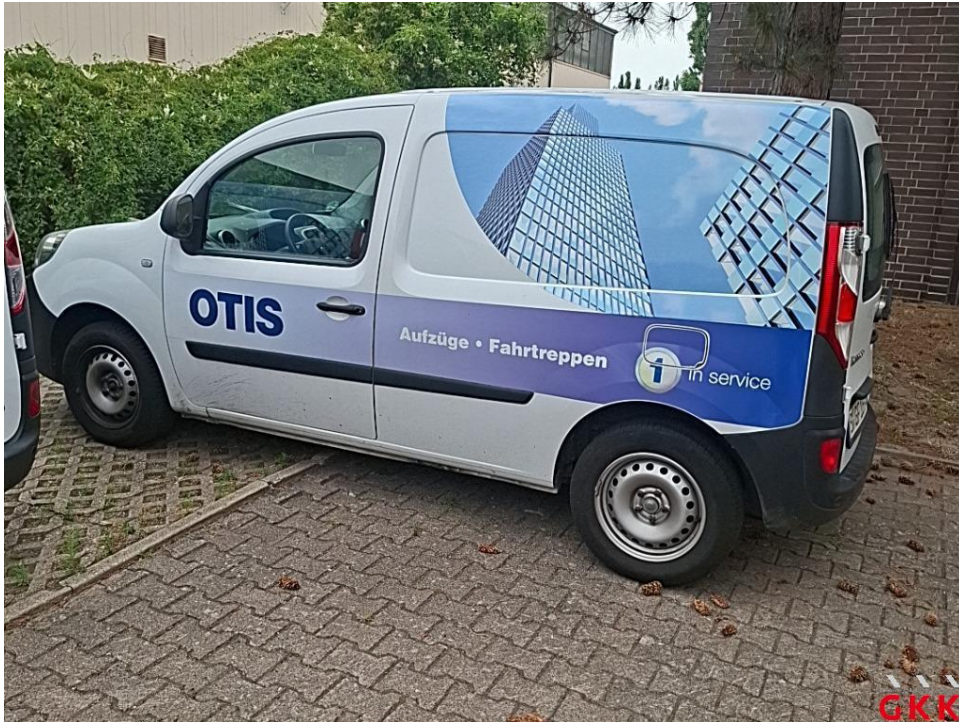
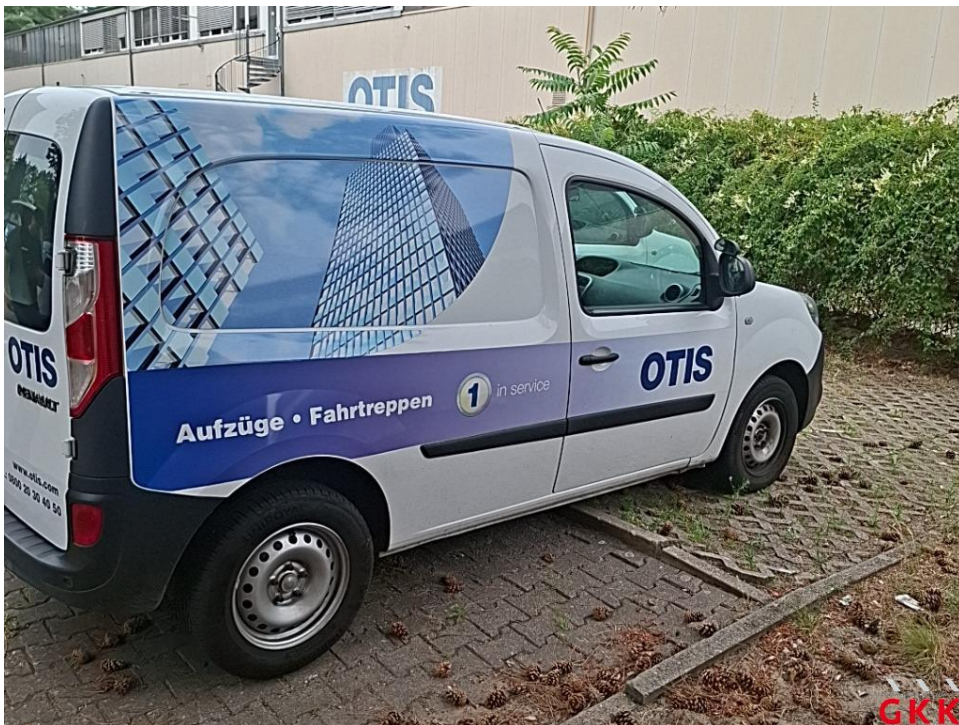
Beschriftungs- / Werbefolie, beklebt (Bild 23, Bild 24)

Bild 23. Beschriftungs- / Werbefolie, beklebt, entkleben

Bild 24. Beschriftungs- / Werbefolie, beklebt, entkleben

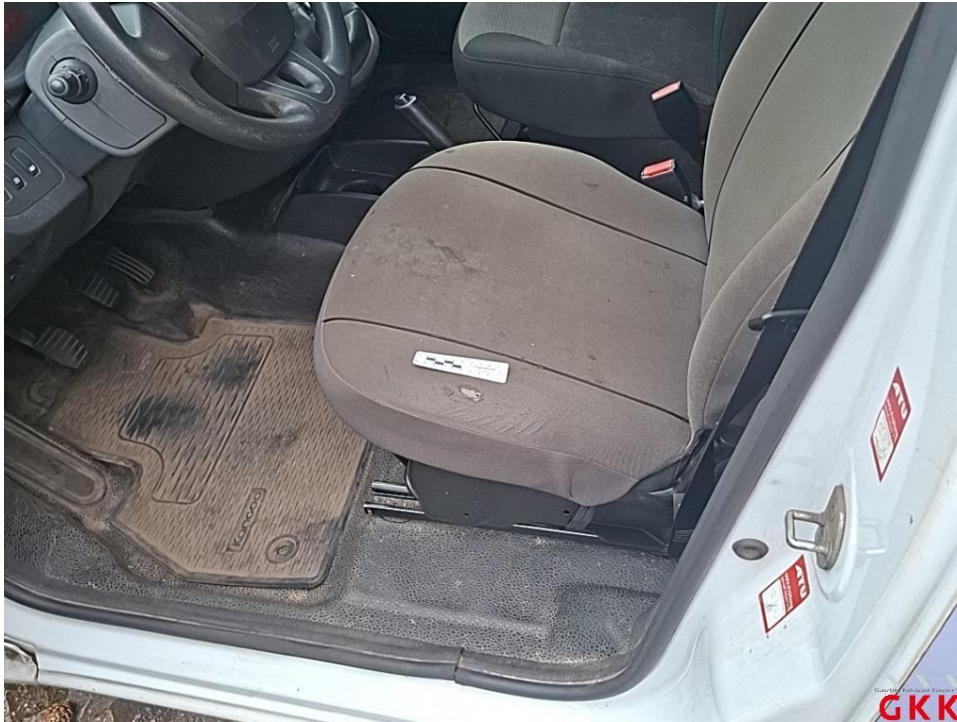
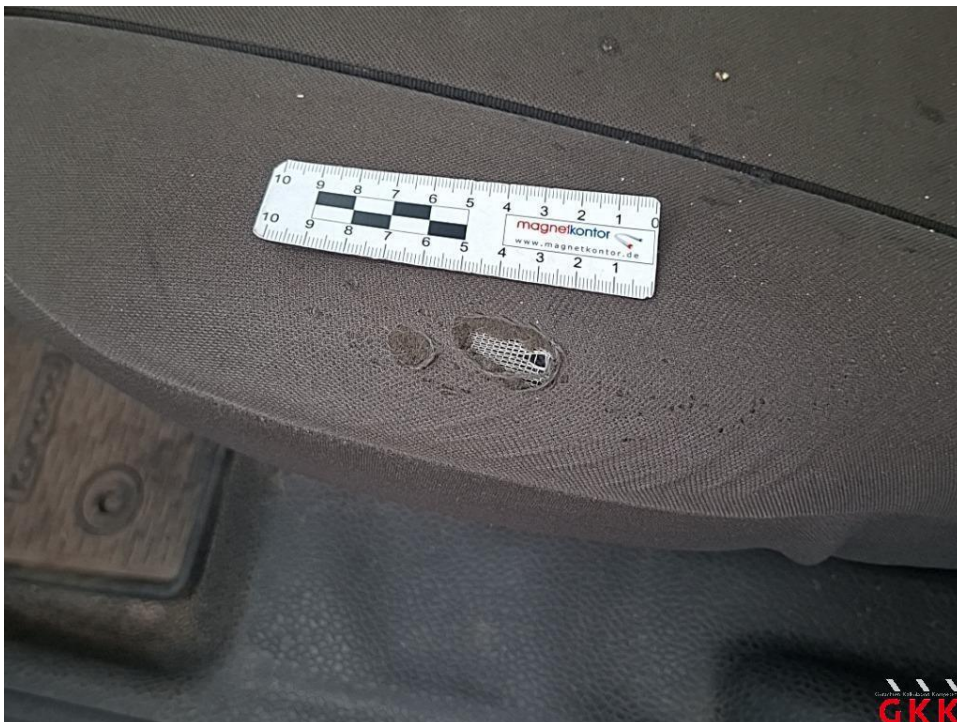
Sitz vorne links Schonbezug, beschädigt (Bild 25, Bild 26)

Bild 25. Sitz vorne links, Schonbezug, beschädigt, ersetzen

Bild 26. Sitz vorne links, Schonbezug, beschädigt, ersetzen

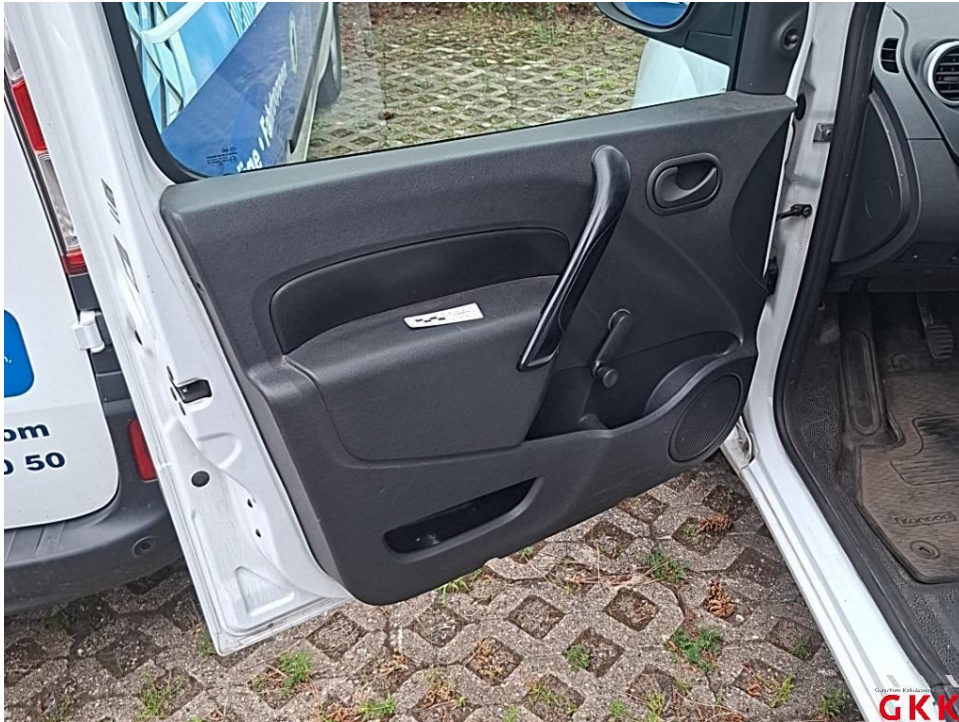
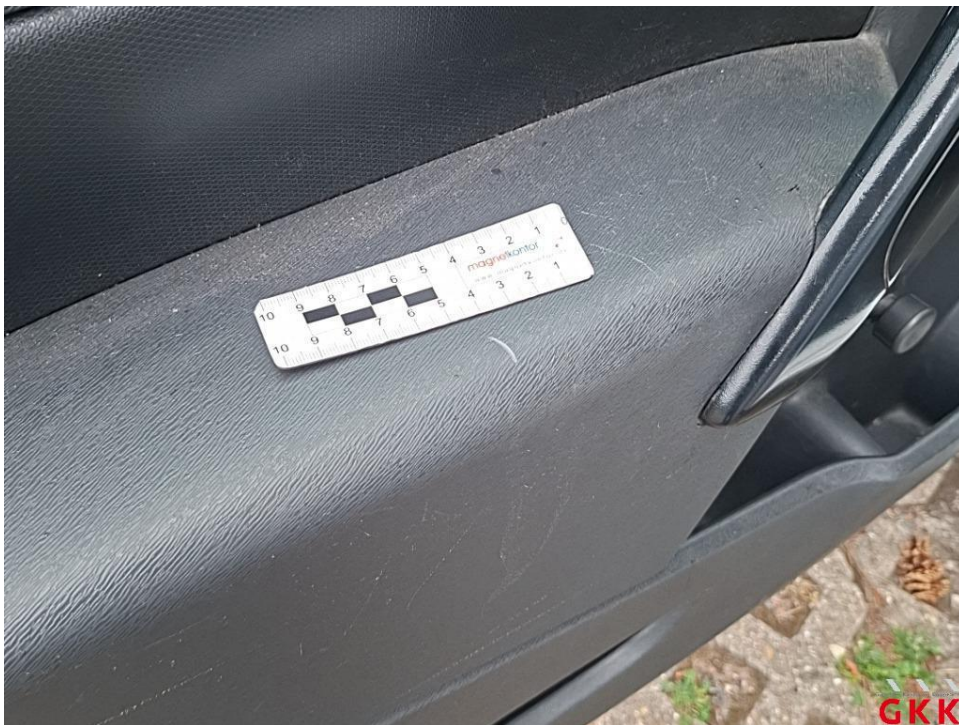
Tür vorne links Innenverkleidung -Standard-, verkratzt (Bild 27, Bild 28)

Bild 27. Tür vorne links, Innenverkleidung -Standard-, verkratzt, Smartrepair

Bild 28. Tür vorne links, Innenverkleidung -Standard-, verkratzt, Smartrepair

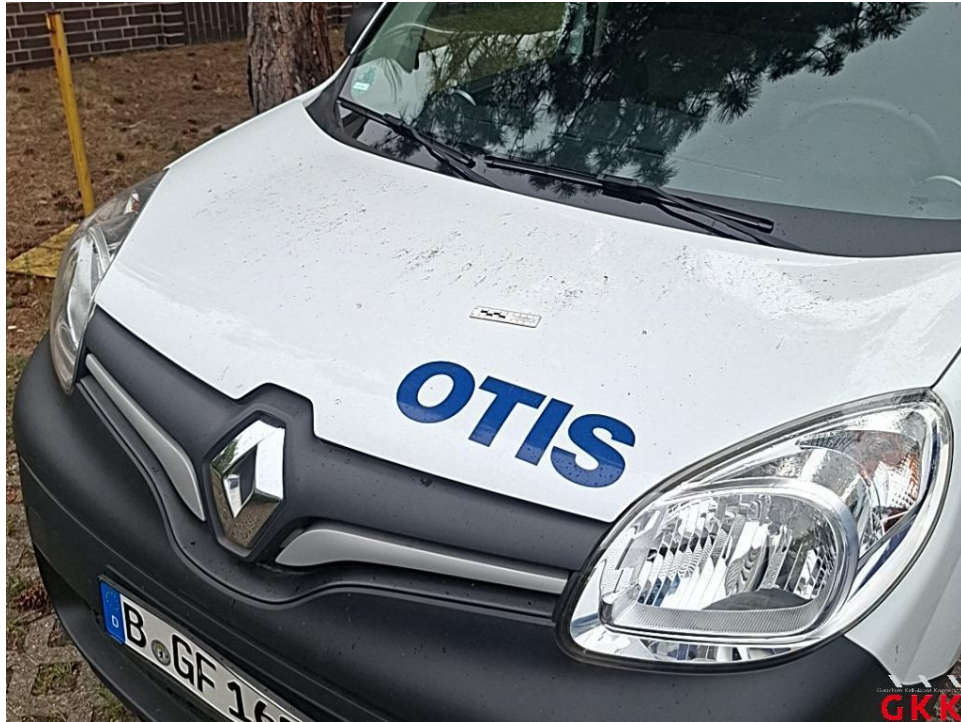
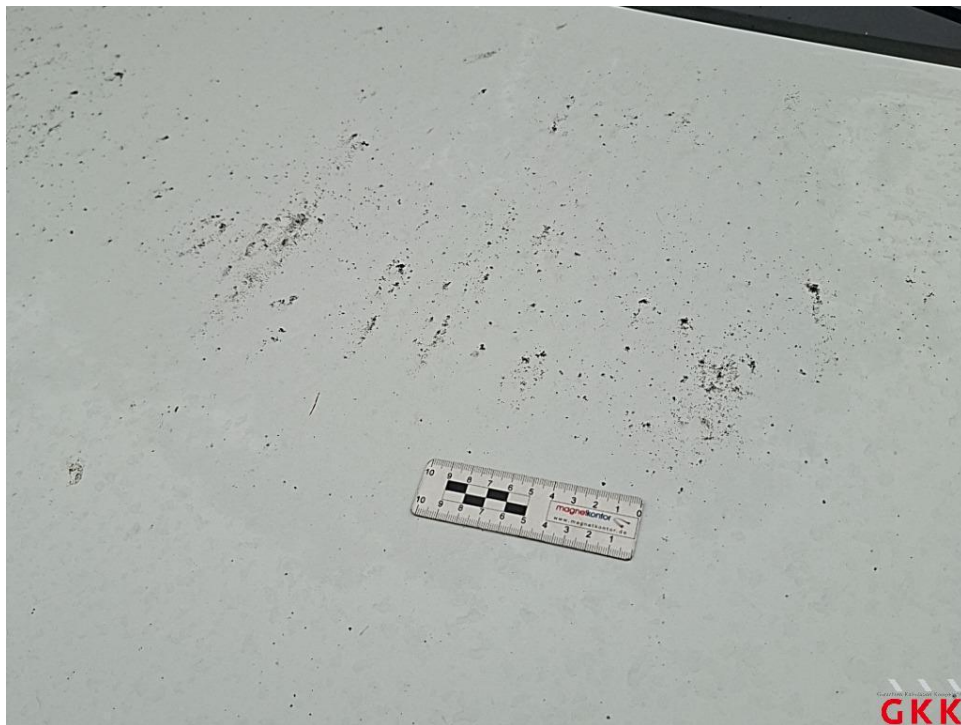
Motorhaube, Harzanhaftungen/-rückstände (Bild 29, Bild 30)

Bild 29. Motorhaube, Harzanhaftungen/-rückstände, aufbereiten

Bild 30. Motorhaube, Harzanhaftungen/-rückstände, aufbereiten

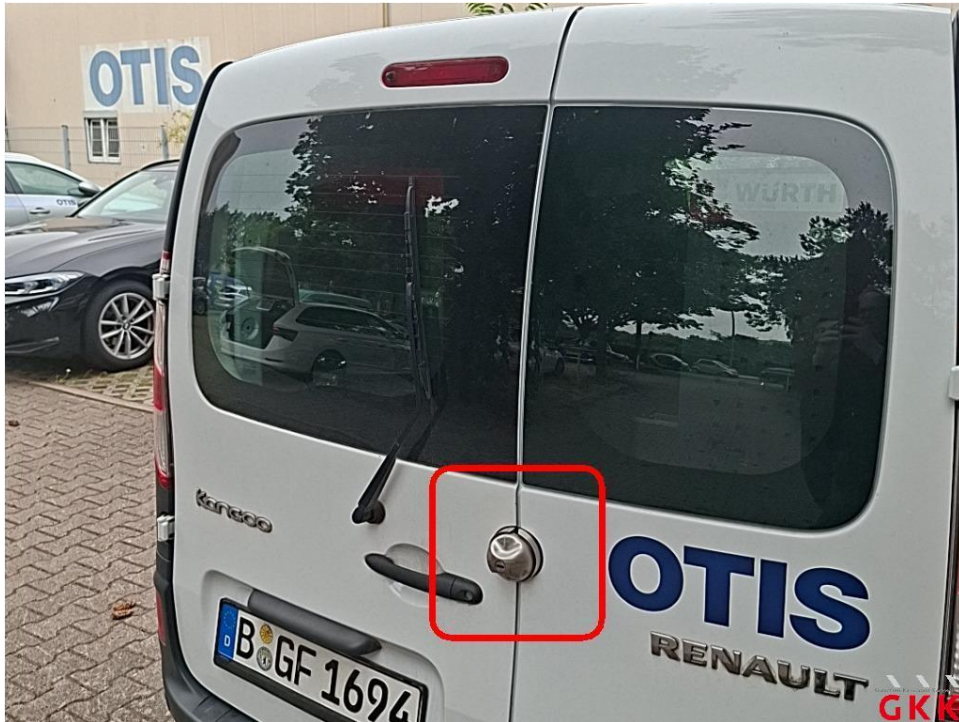
| Anmerkungen |
|---|
| <p>Unfallschaden: keine festgestellt</p> <p>Eine Unterbodenkontrolle wurde nicht durchgeführt.</p> <p>2 Hauptschlüssel vorhanden.</p> <p>Zusatzschloss an Hecktüren - Minderwert. Es wird die Möglichkeit von Folgekosten bzw. Folgeschäden nicht ausgeschlossen.</p> <p>Aktuell montierte Sommerräder Achsseitig vertauscht (Profiltiefe und Hersteller).</p> |

Zusatzschloss-Hecktüren (Bild 31)

Bild 31. Zusatzschloss-Hecktüren, Minderwert
