Protokollnummer: 47142524  
Auftrags-Nr / Referenz:  
Besichtigungsdatum: 20.08.2026  
Sachverständiger: Christian Kabbeck  
Besichtigung durch: C. Kabbeck

# Wertgutachten

| Hersteller / Modell | Mercedes-Benz Vito | | |
| Kennzeichen | | Fahrgestellnummer | W1VVLBEZ0S4437226 |

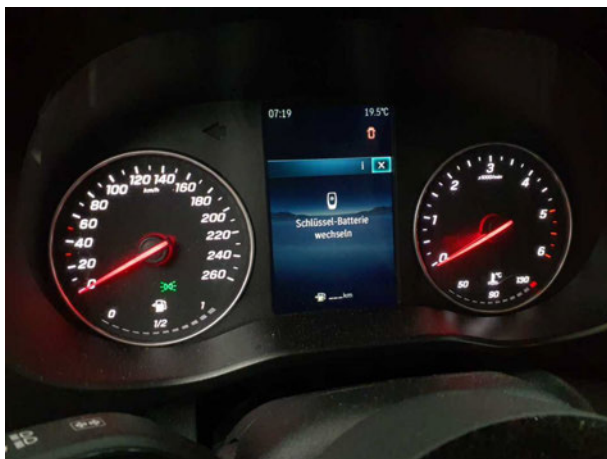
| Nr. | Bauteilgruppe | Beschreibung | Kosten (netto) |
|---|---|---|---|
| 1 | elektrisches System | Batterie (Fahrzeugschlüssel) - defekt - erneuern | 30,00 € |

**Beschädigung #1:** elektrisches System: Batterie (Fahrzeugschlüssel... defekt - erneuern

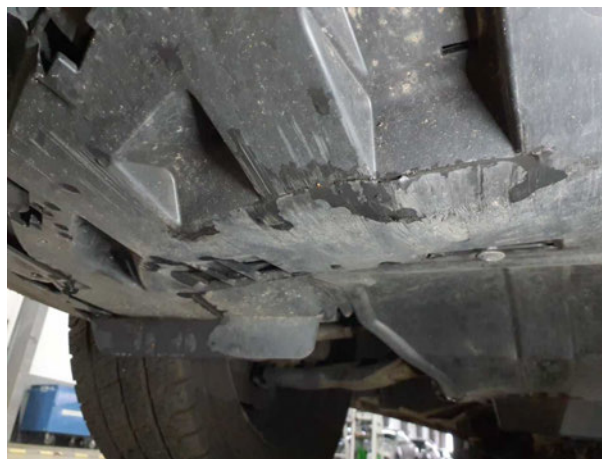
| Nr. | Bauteilgruppe | Beschreibung | Kosten (netto) |
|---|---|---|---|
| 2 | Stoßfänger vorn | Spoiler (Zusatzkosten möglich) - gebrochen / gerissen - erneuern | 45,00 € |

**Beschädigung #2:** Stossfänger vorn: Spoiler (Zusatzkosten möglich) - gebrochen / gerissen - erneuern

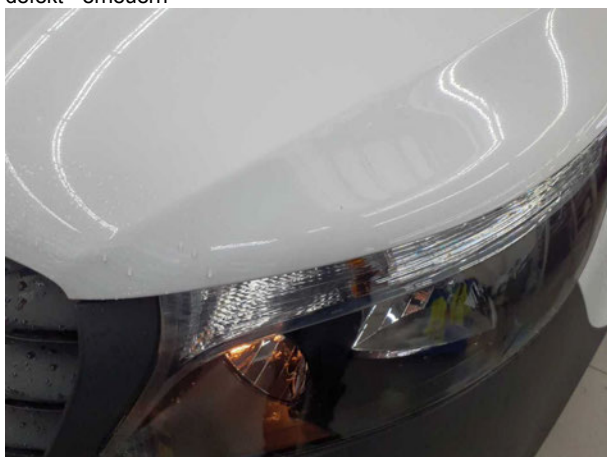
| Nr. | Bauteilgruppe | Beschreibung | Kosten (netto) |
|---|---|---|---|
| 3 | Motorhaube | Motorhaube - Steinschlag - auslegen / polieren | 50,00 € |

**Beschädigung #3:** Motorhaube: Motorhaube - Steinschlag - auslege... polieren

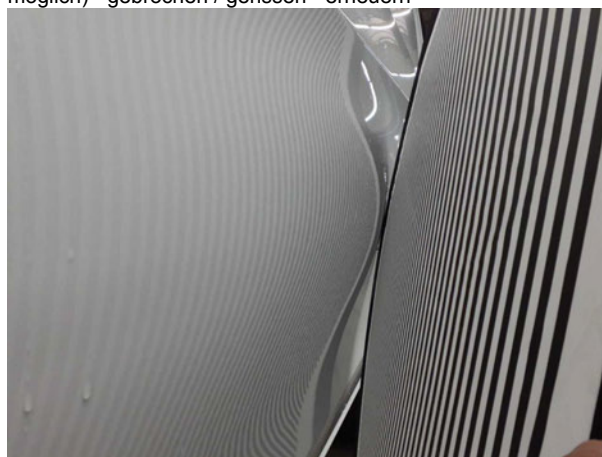
| Nr. | Bauteilgruppe | Beschreibung | Kosten (netto) |
|---|---|---|---|
| 5 | Seitenwand links | Seitenwand - Delle(n) - Smart Repair | 140,00 € |

**Beschädigung #5:** Seitenwand links: Seitenwand - Delle(n) - Sm... Repair

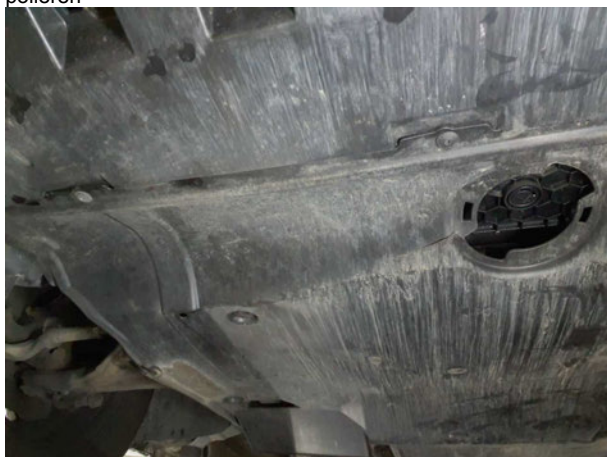
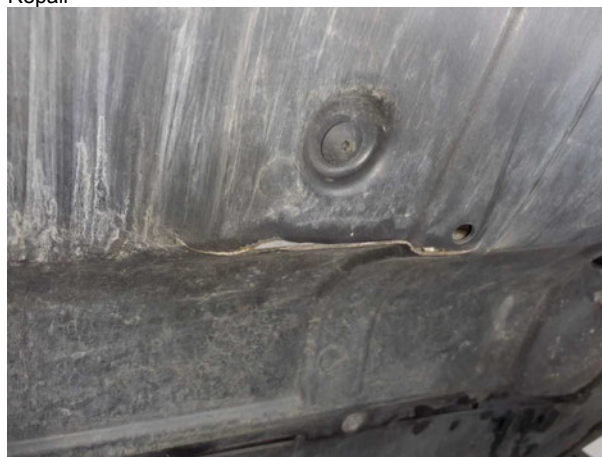
| Nr. | Bauteilgruppe | Beschreibung | Kosten (netto) |
|---|---|---|---|
| 6 | Motor | Motorverkleidung unten (Zusatzkosten möglich) - gebrochen / gerissen - erneuern | 144,00 € |

**Beschädigung #6:** Motor: Motorverkleidung unten (Zusatzkosten möglich) - gebrochen / gerissen - erneuern

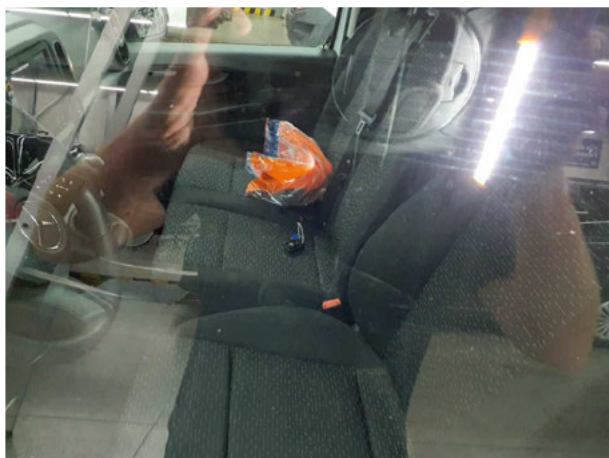
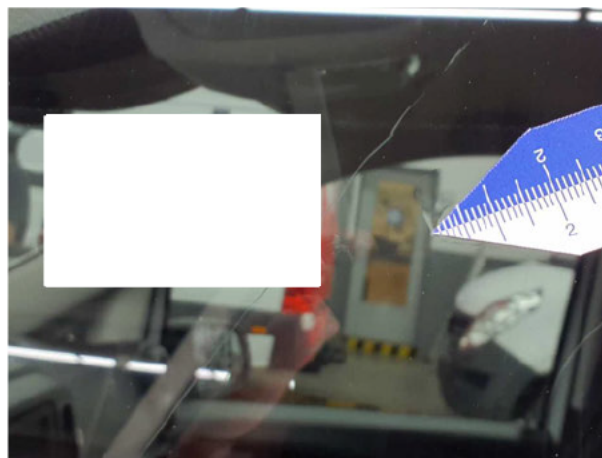
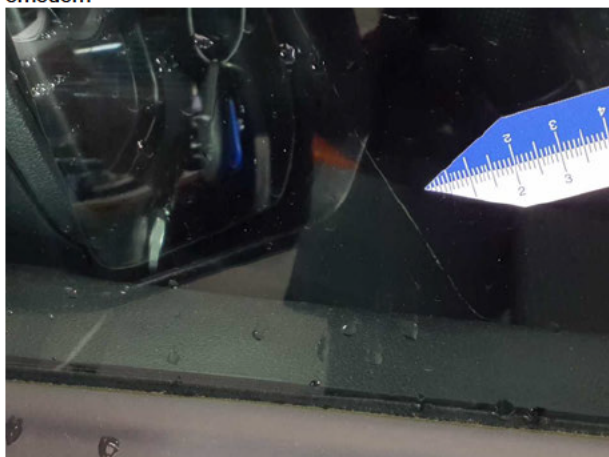
| Nr. | Bauteilgruppe | Beschreibung | Kosten (netto) |
|---|---|---|---|
| 7 | Verglasung | Türscheibe vorn links - Kratzer - erneuern | 169,00 € |

**Beschädigung #7:** Verglasung: Türscheibe vorn links - Kratzer - erneuern

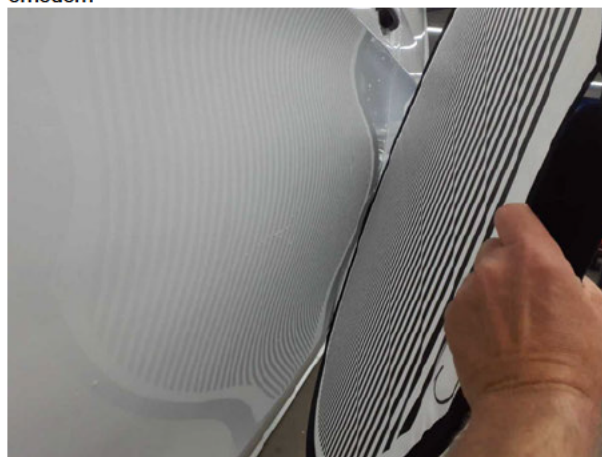
| Nr. | Bauteilgruppe | Beschreibung | Kosten (netto) |
|---|---|---|---|
| 8 | Tür vorn links | Tür - Delle(n) - Smart Repair | 170,00 € |

**Beschädigung #8:** Tür vorn links: Tür - Delle(n) - Smart Repair

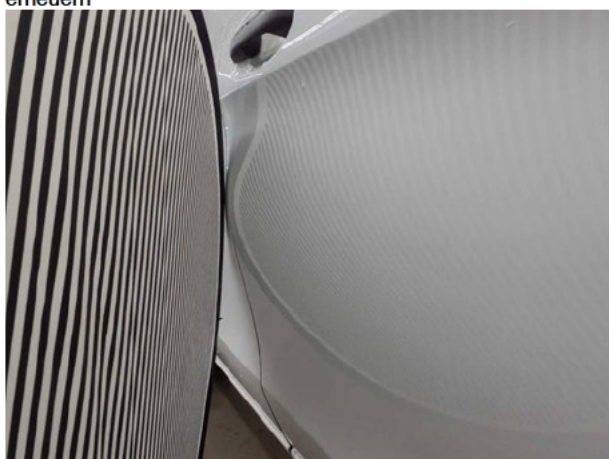
| Nr. | Bauteilgruppe | Beschreibung | Kosten (netto) |
|---|---|---|---|
| 9 | Tür vorn rechts | Tür - Delle(n) - Smart Repair | 220,00 € |

**Beschädigung #9:** Tür vorn rechts: Tür - Delle(n) - Smart Repair

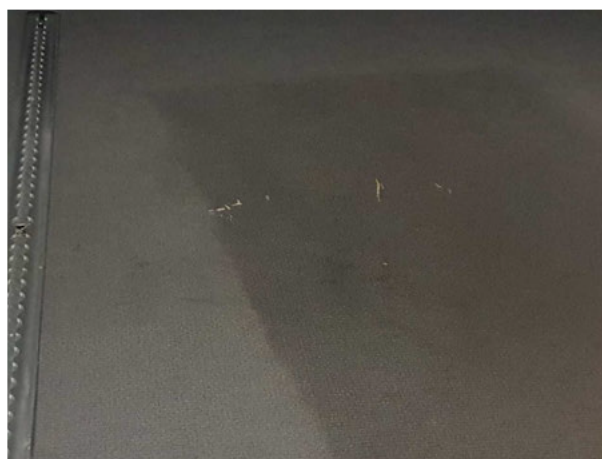
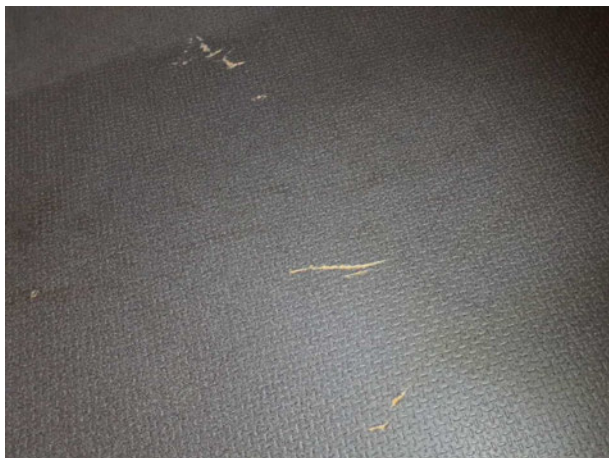
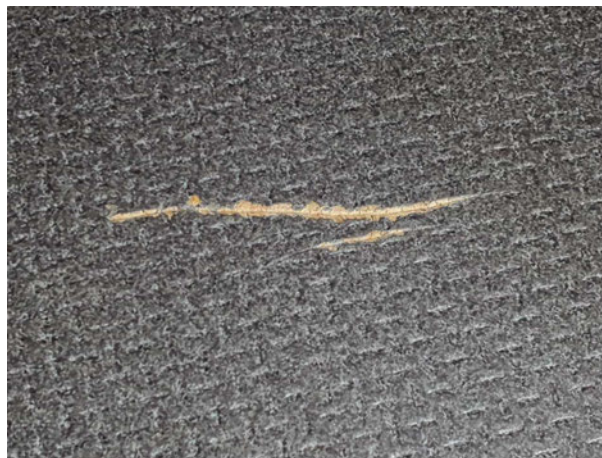
| Nr. | Bauteilgruppe | Beschreibung | Kosten (netto) |
|---|---|---|---|
| 10 | Heckbereich | Holzboden hinten - Kratzer - Smart Repair | 400,00 € |

**Beschädigung #10:** Heckbereich: Holzboden hinten - Kratzer - Smart Repair

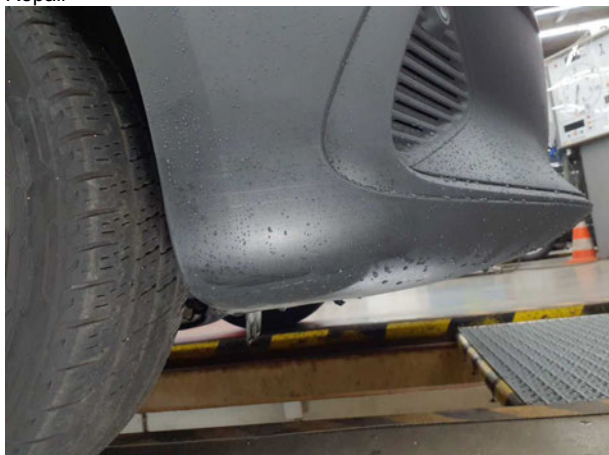
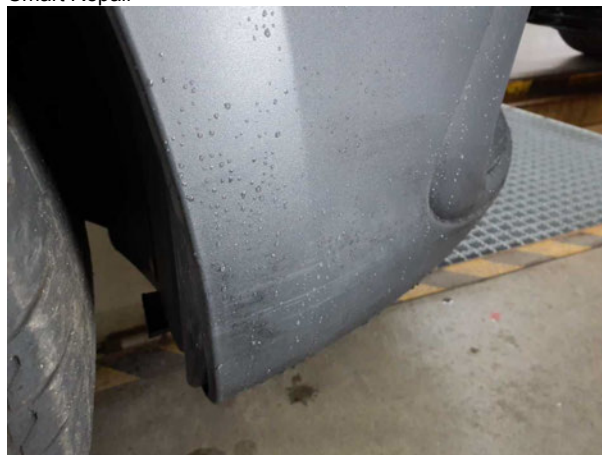
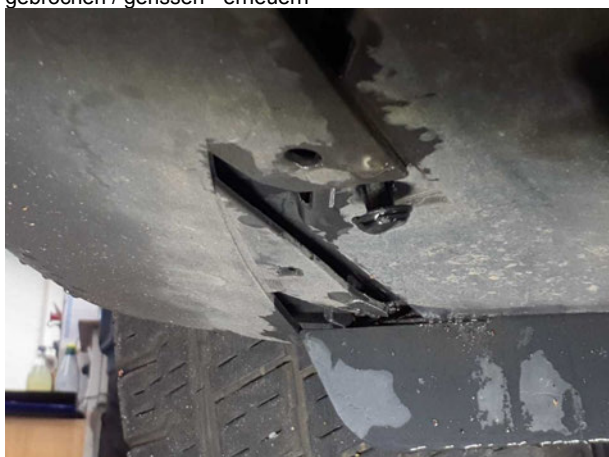
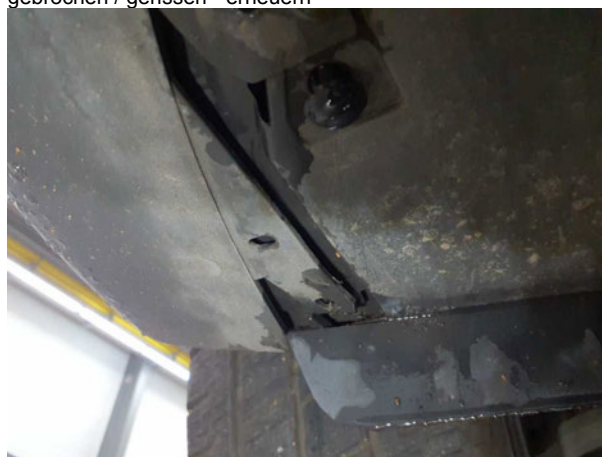
| Nr. | Bauteilgruppe | Beschreibung | Kosten (netto) |
|---|---|---|---|
| 11 | Stoßfänger vorn | Stoßfänger mit Parktronic - gebrochen / gerissen - erneuern | 609,00 € |

**Beschädigung #11:** Stossfänger vorn: Stossfänger mit Parktronic - gebrochen / gerissen - erneuern

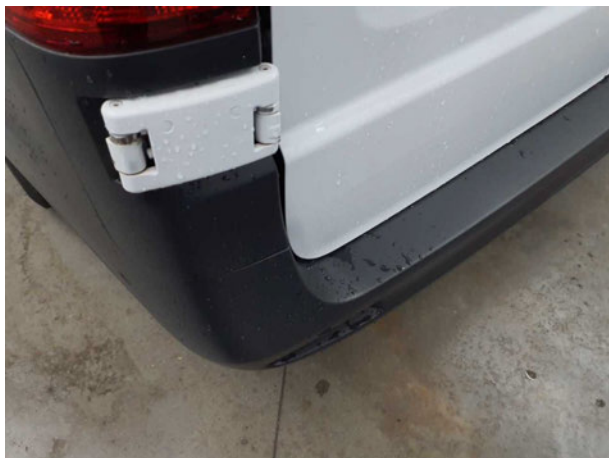
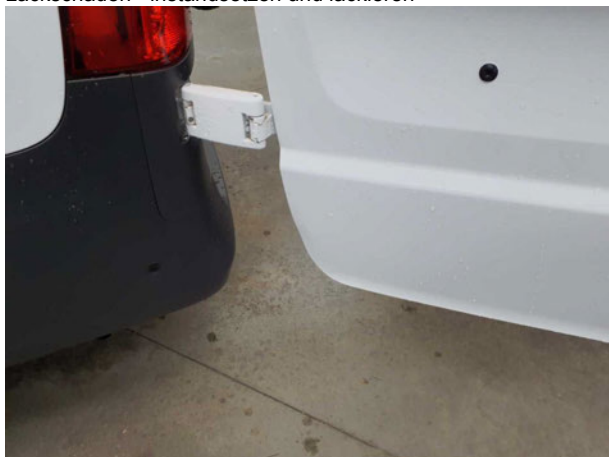
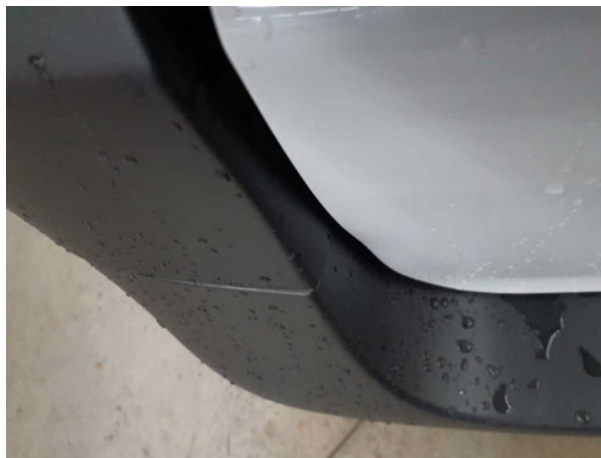
| Nr. | Bauteilgruppe | Beschreibung | Kosten (netto) |
|---|---|---|---|
| 12 | Heckklappe/-tür | Hecktür links - Delle / Lackschaden - instandsetzen und lackieren | 641,58 € |

**Beschädigung #12:** Heckklappe/-tür: Hecktür links - Delle / Lackschaden - instandsetzen und lackieren

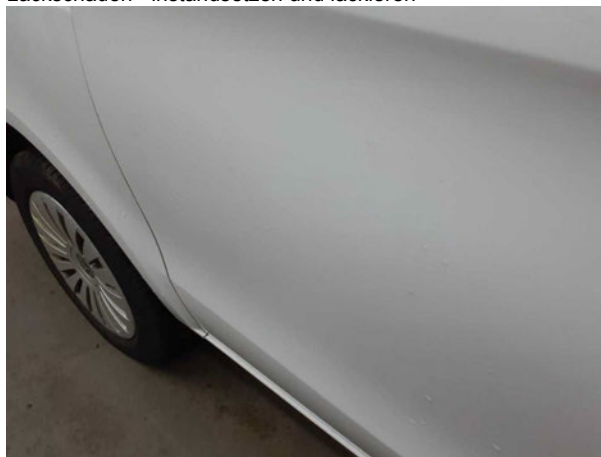
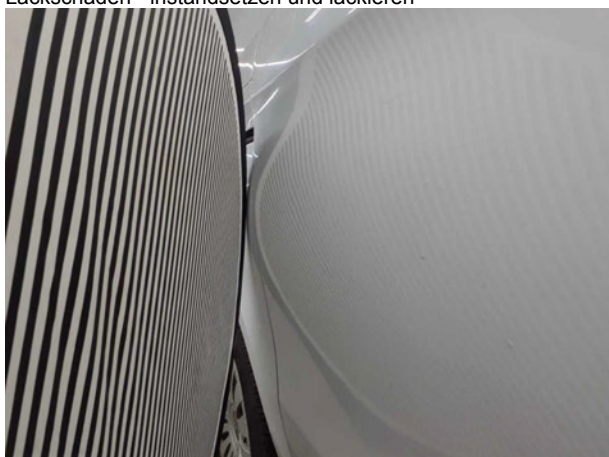
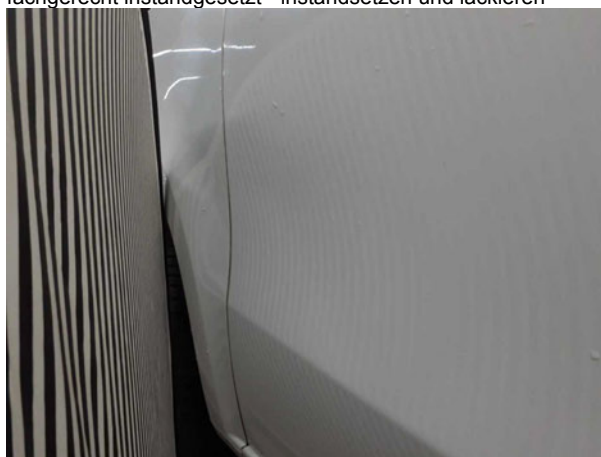
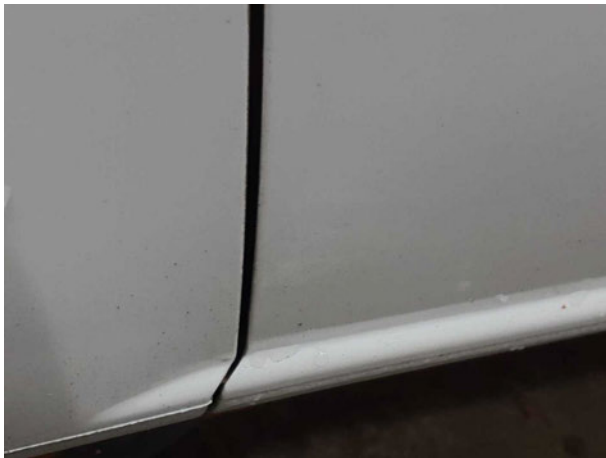
| Nr. | Bauteilgruppe | Beschreibung | Kosten (netto) |
|---|---|---|---|
| 13 | Schiebetür rechts | Schiebetür - nicht fachgerecht instandgesetzt - instandsetzen und lackieren | 731,58 € |

| Nr. | Vorschaden | Schadenhöhe (netto) |
|---|---|---|
| 1 | Seite rechts, nicht fachgerecht repariert | |

| Nr. | Ort |
|---|---|
| 1 | Tür hinten rechts, nicht fachgerecht ausgeführt |

| Nr. | Ort | Messung |
|---|---|---|
| 1 | Tür hinten rechts | 448 µm |

**Beschädigung #13:** Schiebetür rechts: Schiebetür - nicht fachgerecht instandgesetzt - instandsetzen und lackieren

**Beschädigung #13:** Schiebetür rechts: Schiebetür - nicht fachgerecht  
instandgesetzt - instandsetzen und lackieren

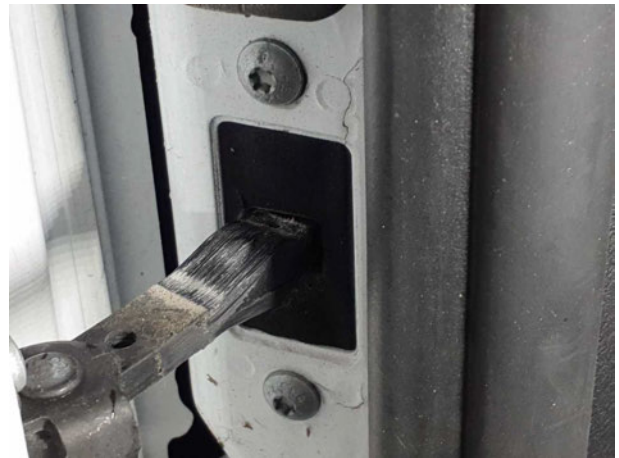
| Nr. | Bauteilgruppe | Beschreibung | Kosten (netto) |
|---|---|---|---|
| 14 | Karosserie | A-Säule links - gebrochen / gerissen - instandsetzen/lackieren (S2) | 745,58 € |

**Beschädigung #14:** Karosserie: A-Säule links - gebrochen /  
gerissen - instandsetzen/lackieren (S2)

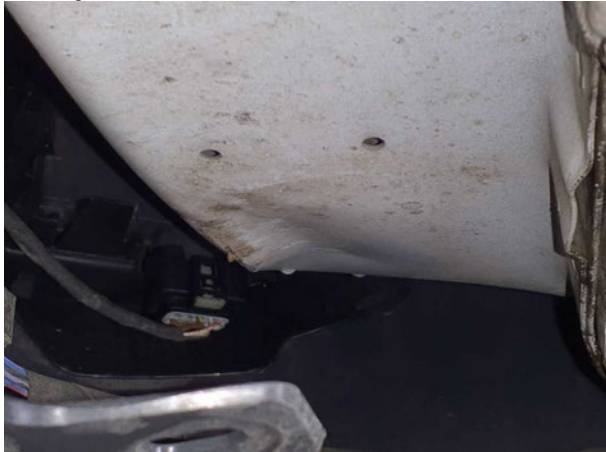
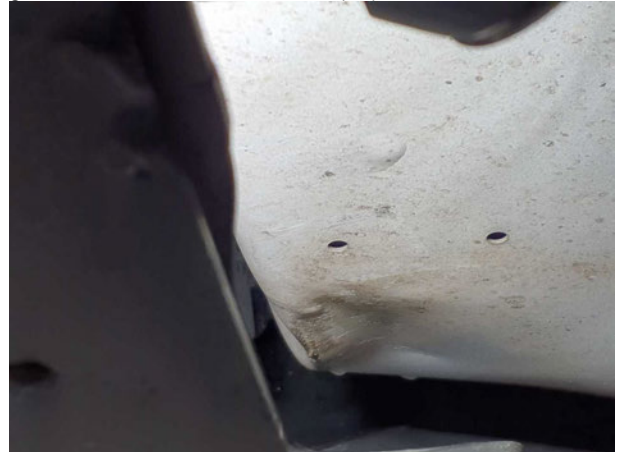
| Nr. | Bauteilgruppe | Beschreibung | Kosten (netto) |
|---|---|---|---|
| 15 | Karosserie | Eckbeplankung unterhalb links - Delle / Lackschaden - instandsetzen/lackieren (S3) | 797,58 € |

**Beschädigung #15:** Karosserie: Eckbeplankung unterhalb links -  
Delle / Lackschaden - instandsetzen/lackieren (S3)
