LVV Nr 415093  
Hersteller BMW  
Model 3 series  
Variante M Sport 318 d MHEV  
Listenpreis 50.319,33  
VIN WBA11FZ060FR19602  
Erstzulassungsdatum 1.6.2023  
Kennzeichen M DS1634

# Zustandsbericht / Minderwertgutachten

| Hersteller | BMW | Typ / Verkaufsbez. | 3 Touring<br>(G21N)(07.2022->) / 3er -<br>318 d Mild Hybrid M Sport<br>(EURO 6d) |

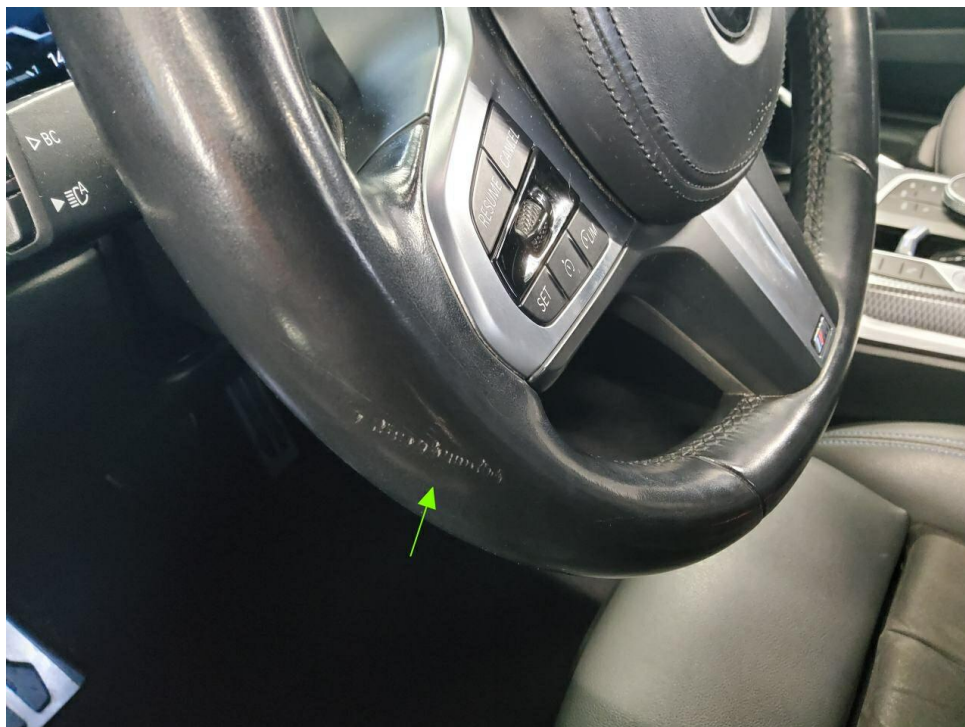
Bild 14 : Lenkrad zerkratzt

1. Lenkrad zerkratzt, smart repair (Bild 14)
2. Einstieg hinten links eingedellt, drücken (Bild 16)
3. Schlossabdeckung Kofferraum deformiert, erneuern (Bild 18)
4. Felge glanzgedreht vorne rechts zerkratzt, erneuern (Bild 22)
5. Rückseite rechts Anfahrtschaden, erneuern (Bild 23, 24, 25, 26)
6. 2x Winterfelge zerkratzt mit Materialabtrag, erneuern (Bild 28, 30)
7. 2x Winterfelge zerkratzt, lackieren mit Lackaufbau (Bild 27, 29)

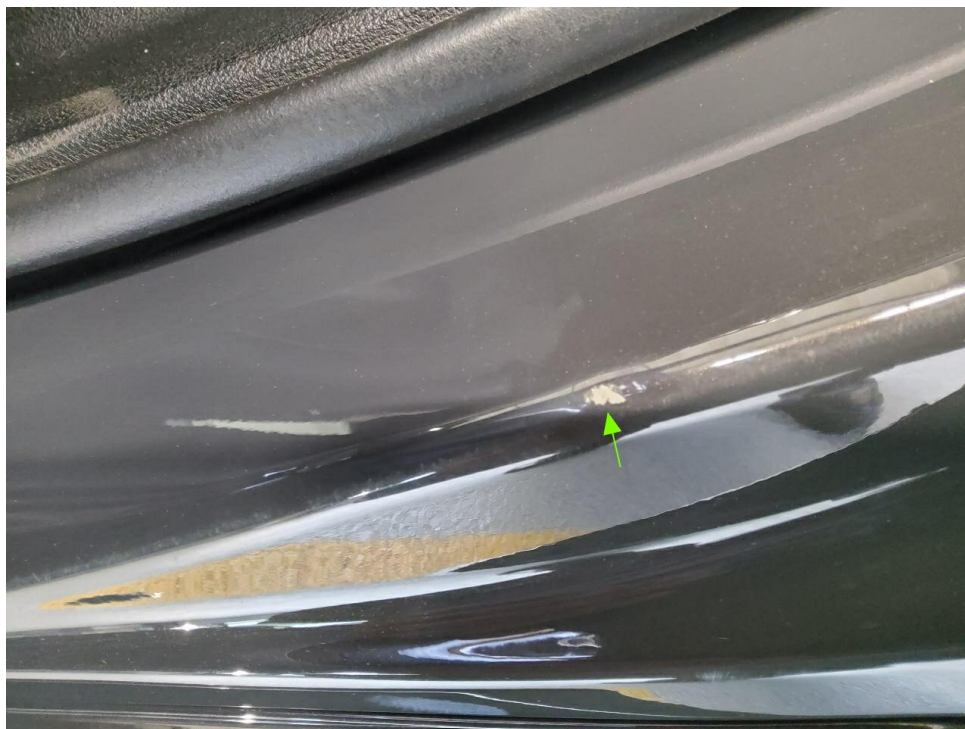
Bild 15 : Einstieg hinten links zerkratzt

Einstieg hinten links zerkratzt, (Bild 15)  
Heckklappenverkleidung zerkratzt, (Bild 17)  
Kotflügel links zerkratzt, (Bild 19)  
Felge glanzgedreht vorne links zerkratzt, (Bild 20)  
Felge glanzgedreht hinten links zerkratzt, (Bild 21)

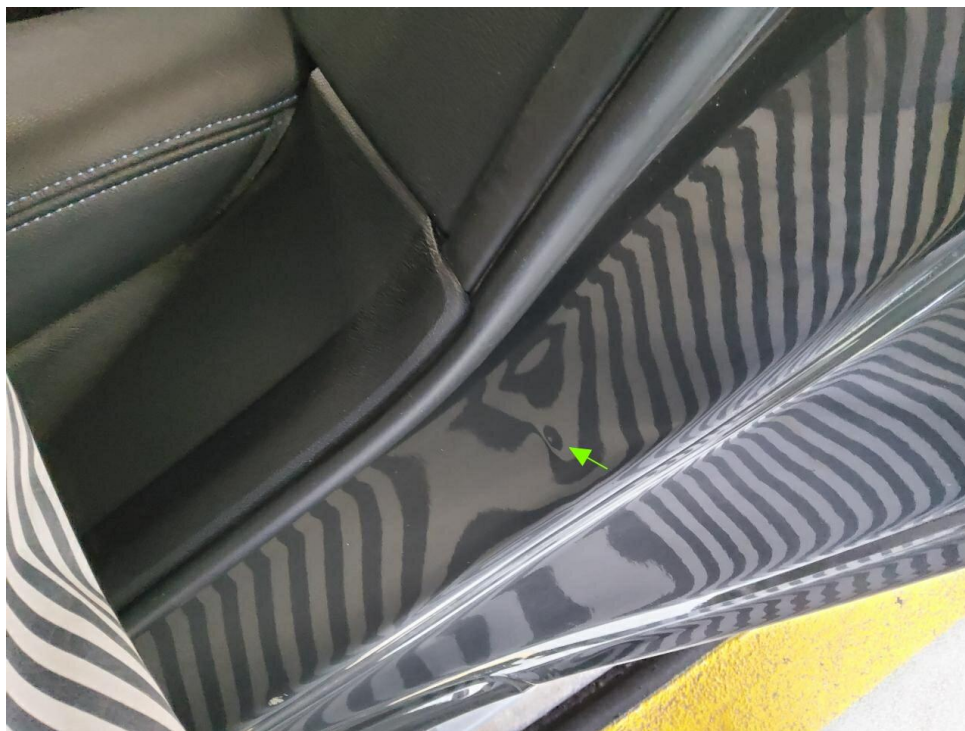
Bild 16 : Einstieg hinten links eingedellt

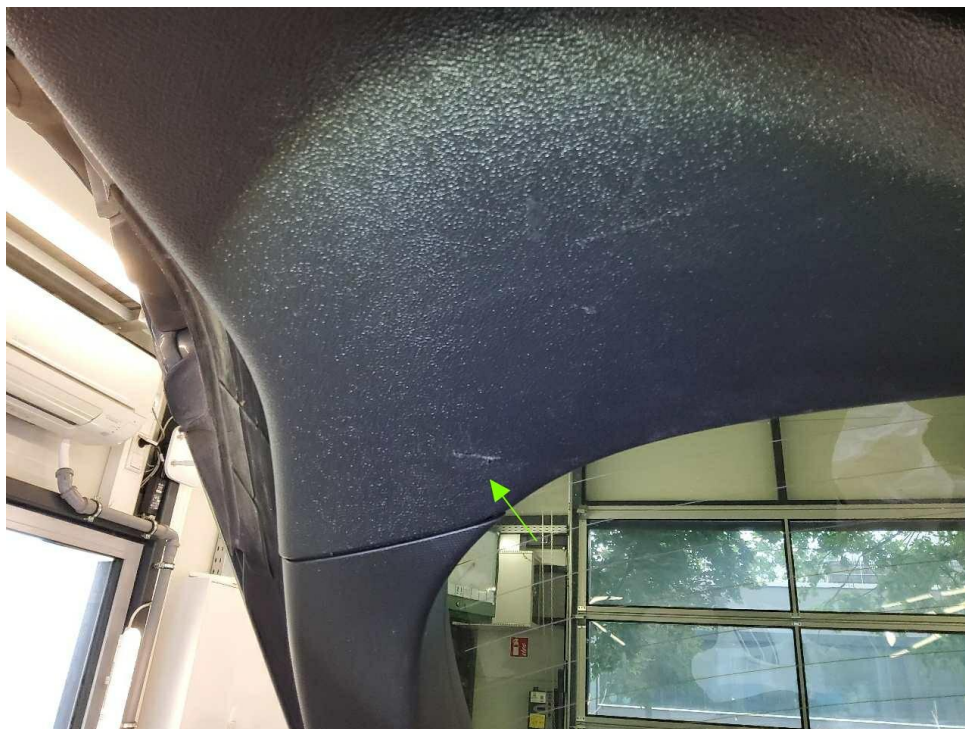
Bild 17 : Heckklappenverkleidung zerkratzt

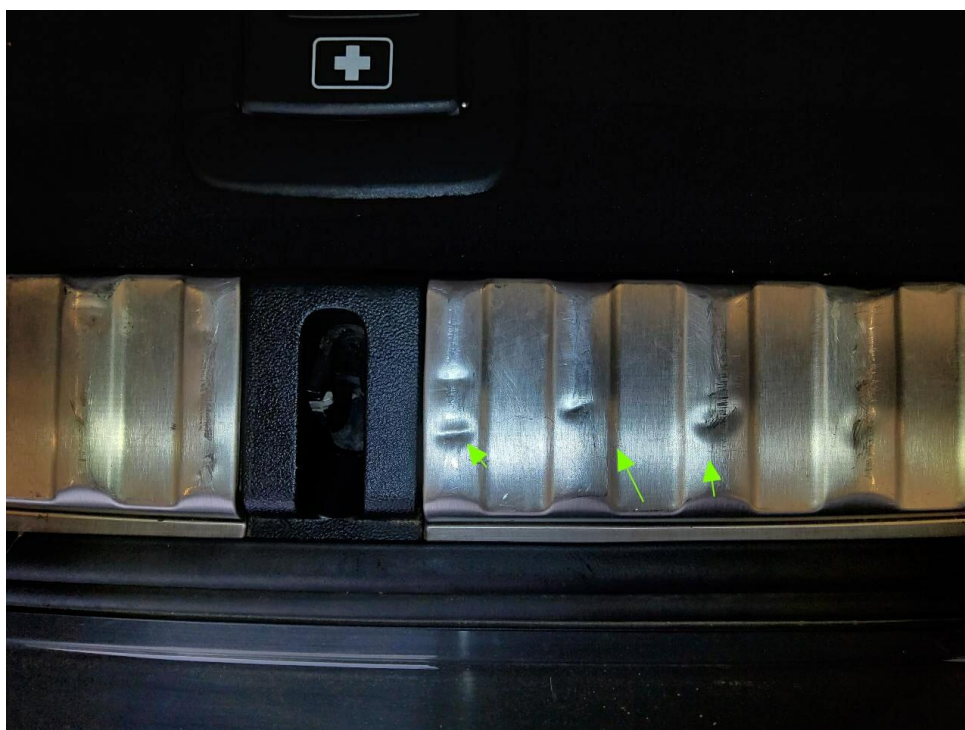
Bild 18 : Schlossabdeckung Kofferraum deformiert

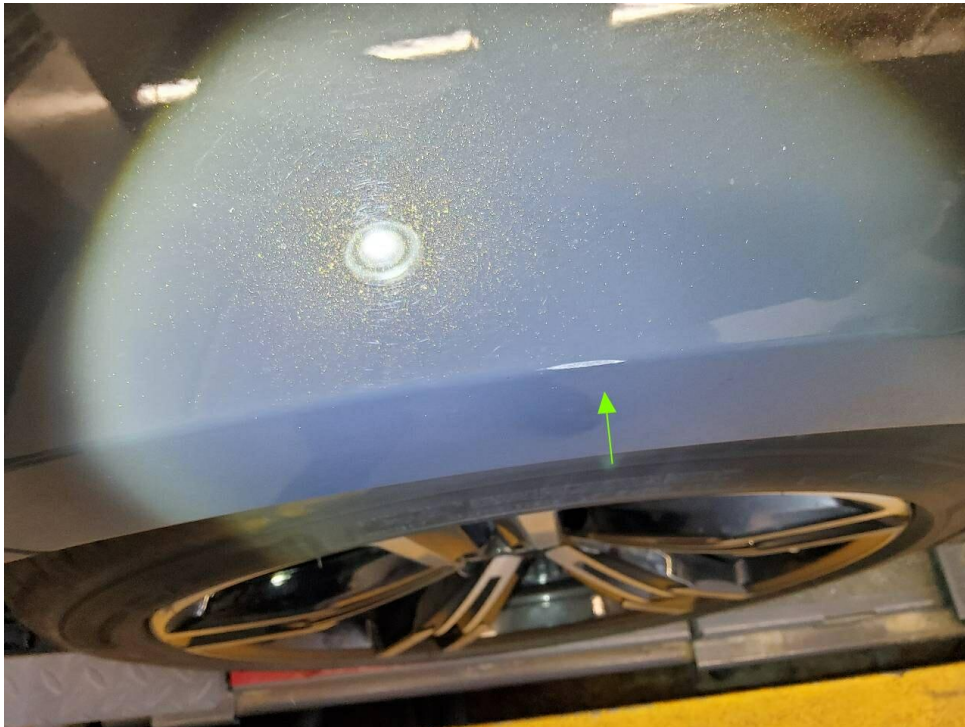
Bild 19 : Kotflügel links zerkratzt

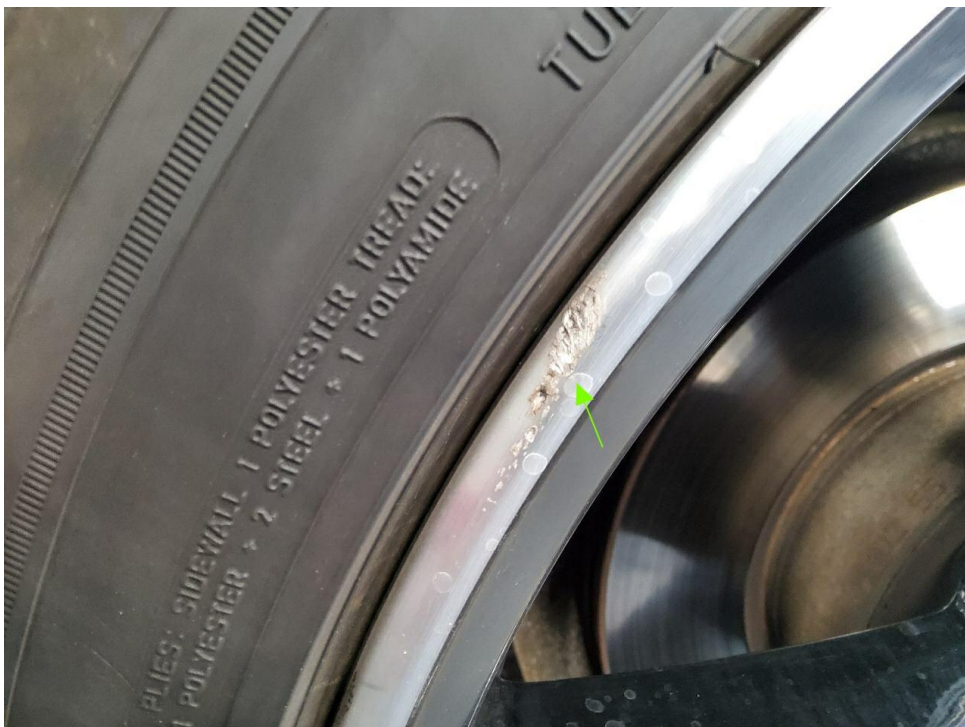
Bild 20 : Felge glanzgedreht vorne links zerkratzt

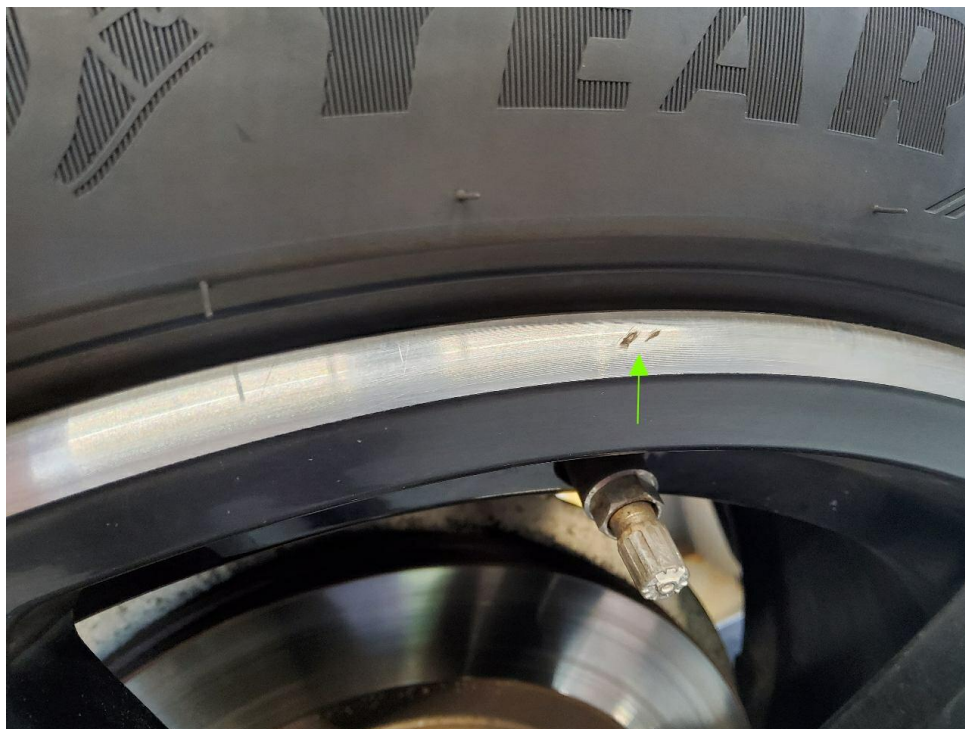
Bild 21 : Felge glanzgedreht hinten links zerkratzt

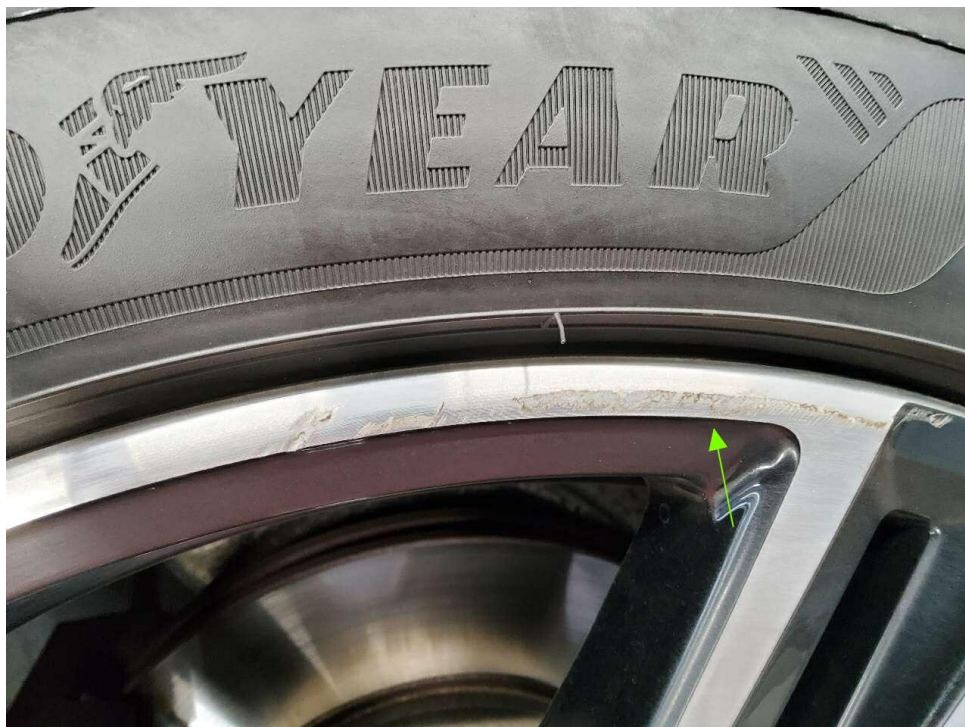
Bild 22 : Felge glanzgedreht vorne rechts zerkratzt

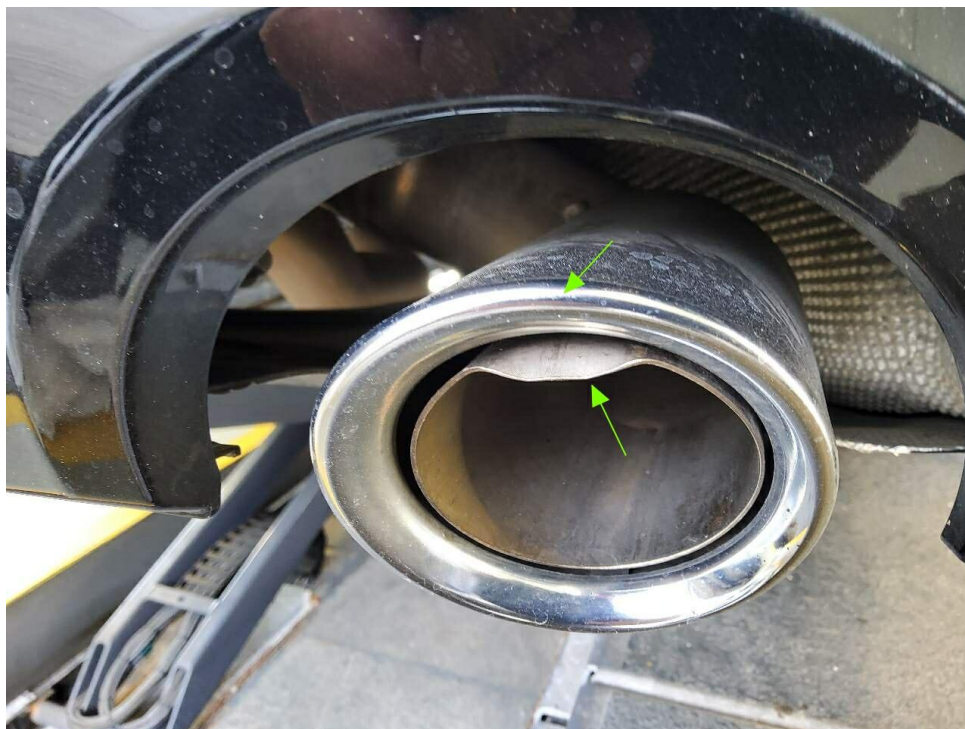
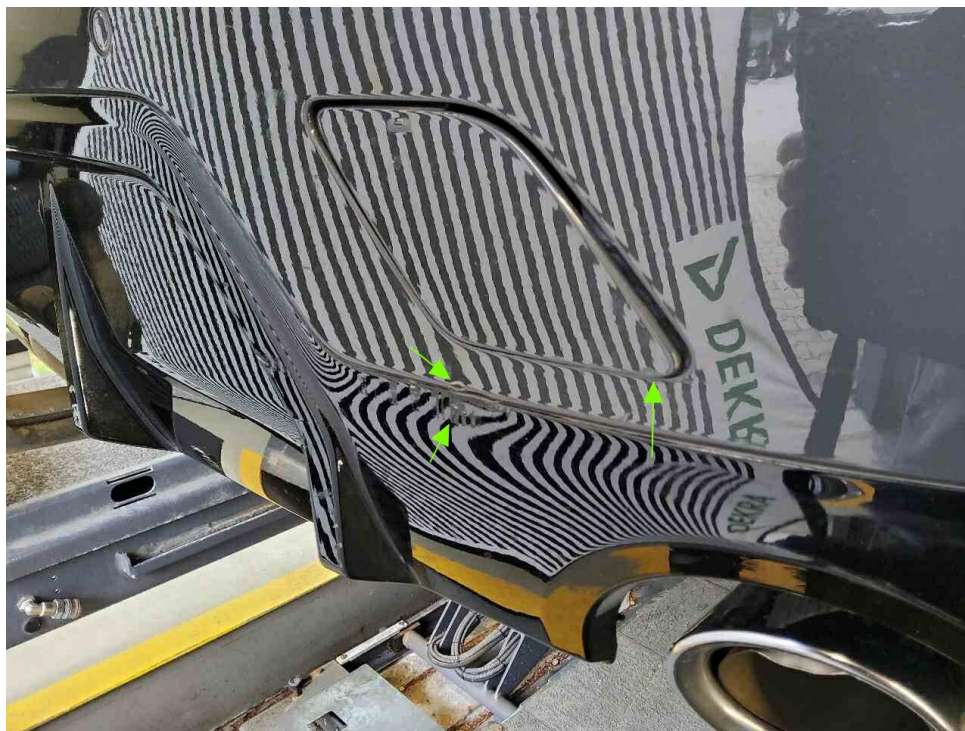
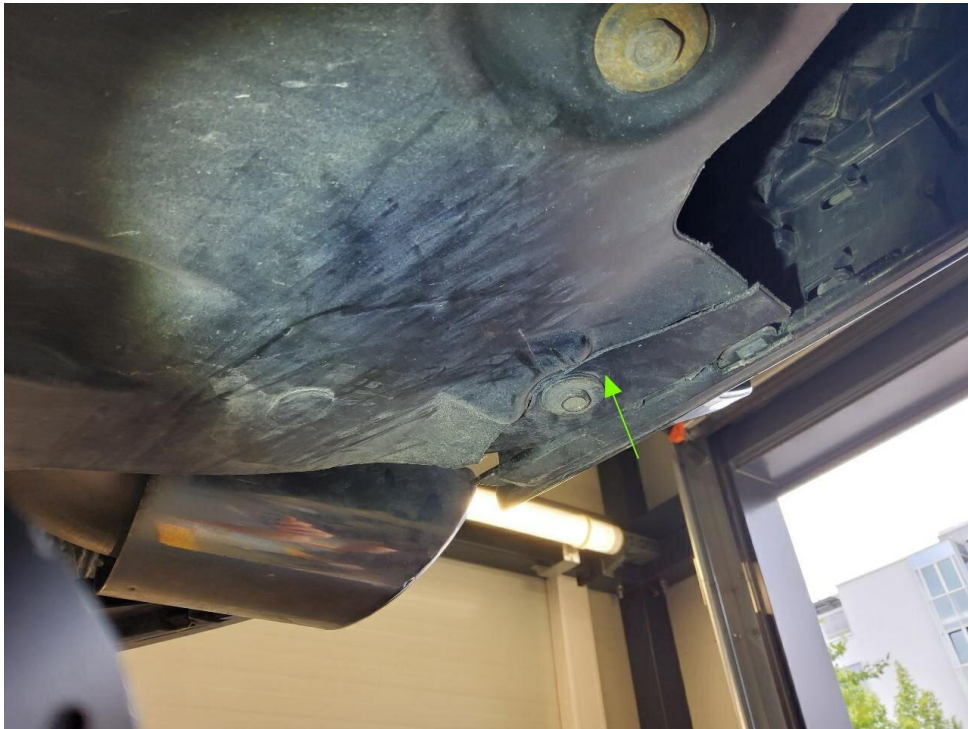
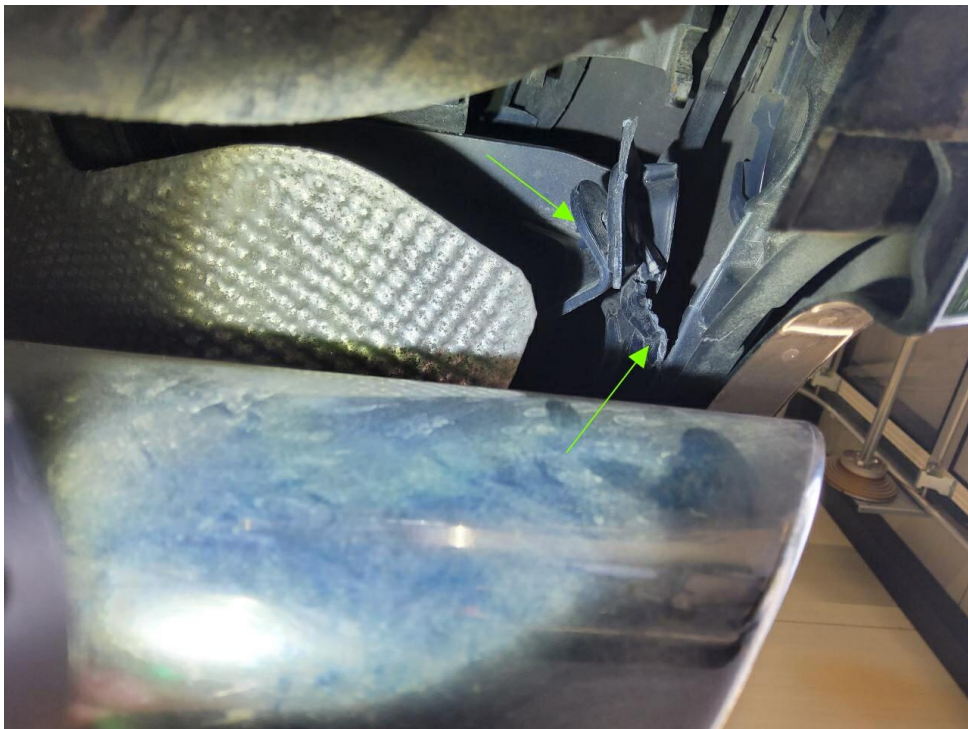
Bild 23 : Rückseite rechts Anfahrschaden

Bild 24 : Rückseite rechts Anfahrschaden

Bild 25 : Rückseite rechts Anfahrschaden

Bild 26 : Rückseite rechts Anfahrschaden

| Schadennummer | Unfalldatum | Beschädigung | Schadenhöhe<br>in EUR |
|---|---|---|---|
| 2026108581 | 31.03.2026 | Stoßfänger hinten rechts | 2.896,64 |

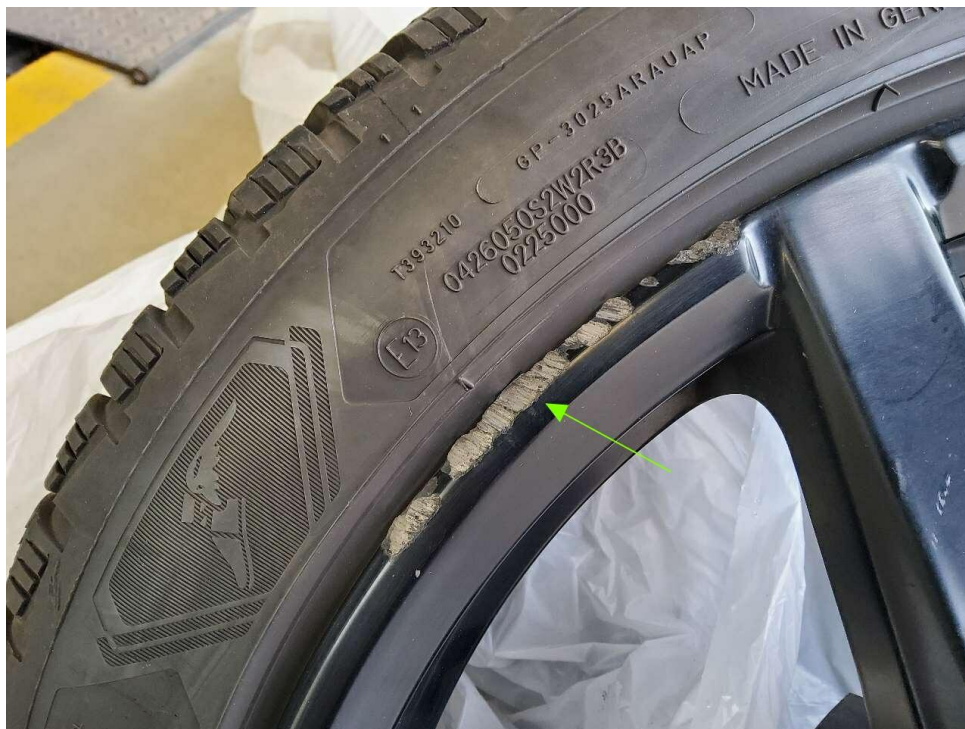
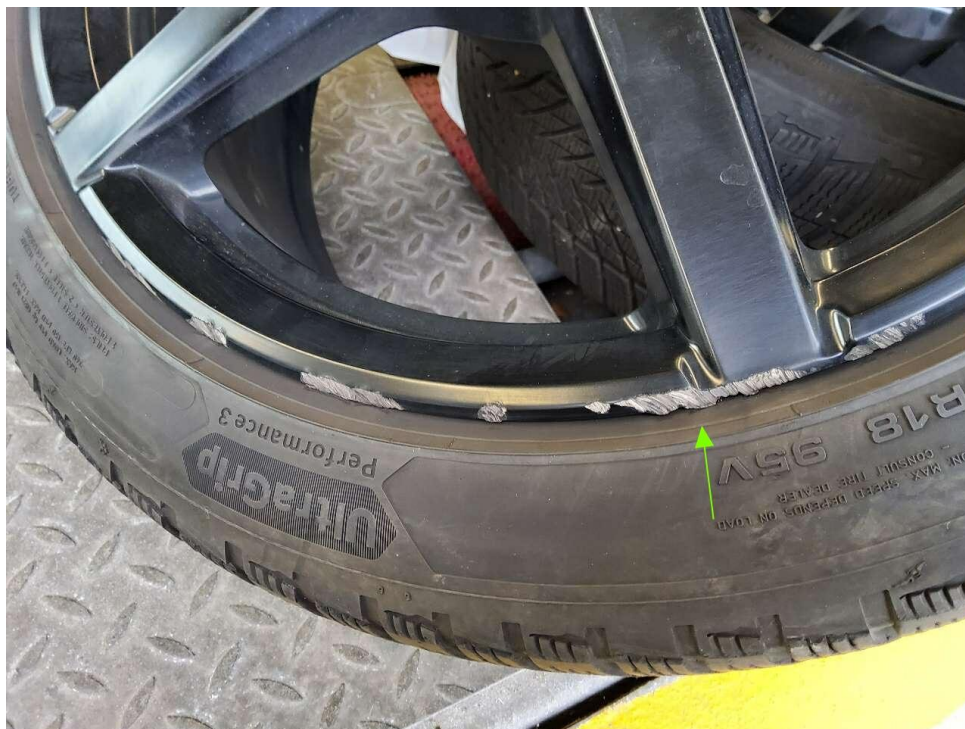
Bild 27 : 2x Winterfelge zerkratzt

Bild 29 : 2x Winterfelge zerkratzt

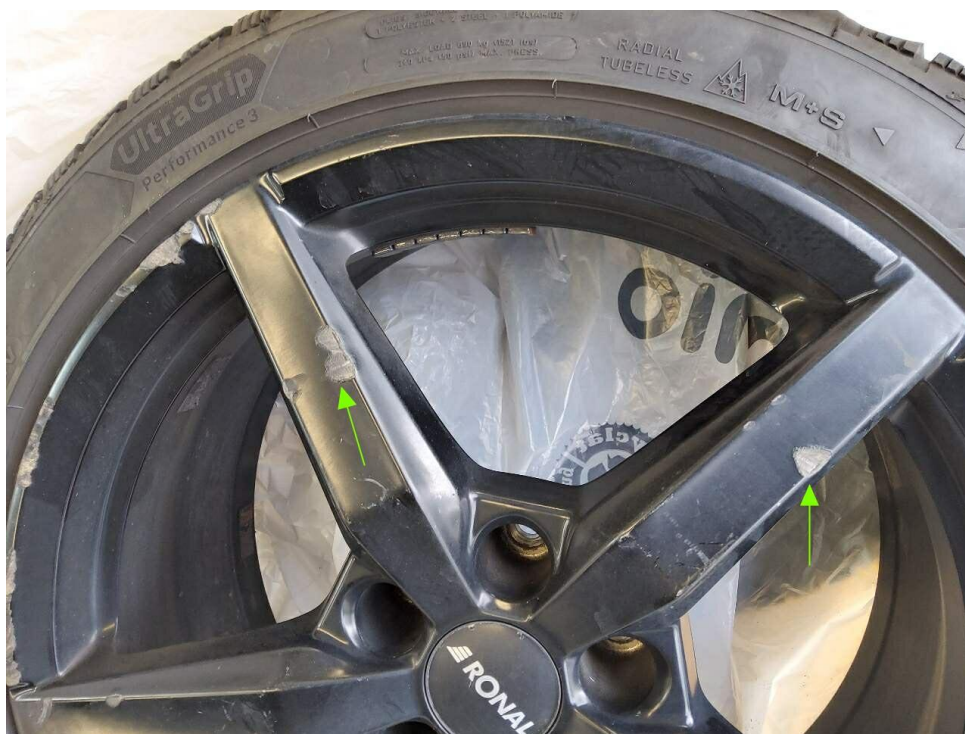
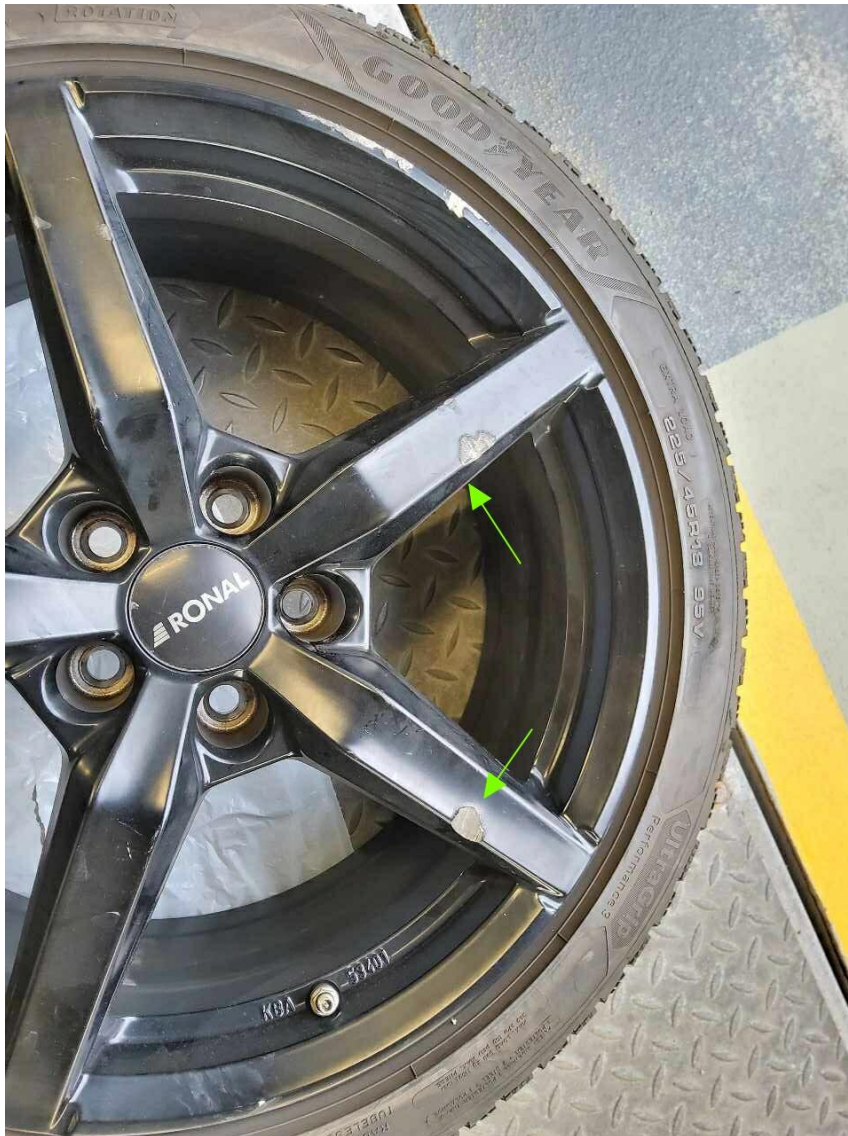
Bild 28 : 2x Winterfelge zerkratzt mit Materialabtrag

Bild 30 : 2x Winterfelge zerkratzt mit Materialabtrag
