# Zustandsbericht

- Protokoll der Fahrzeugbewertung -

Berichts-Nr: 10280484  
vom: 23.03.2026

<b>Fahrzeugkategorie:</b>	Personenkraftwagen
<b>Fahrzeugart:</b>	SUV
<b>Hersteller:</b>	Volkswagen
<b>Modell:</b>	Touareg
<b>HSN / TSN:</b>	0603 / COB
<b>Erstzulassungsdatum:</b>	16.01.2023
<b>Laufleistung:</b>	66.731 km
<b>Nachweis Kilometerstand:</b>	Abgelesen
<b>Farbe:</b>	Siliziumgrau Metallic
<b>Farbe Dach:</b>	Siliziumgrau Metallic
<b>Antriebsart:</b>	Allrad
<b>Motorisierung/Kraftstoff:</b>	Diesel
<b>Hubraum:</b>	3.000 ccm
<b>Leistung:</b>	170 kW (232 PS)
<b>Fahrzeuglänge:</b>	
<b>Fahrzeughöhe:</b>	
<b>Fahrzeugbreite:</b>	
<b>Zulässiges Gesamtgewicht:</b>	
<b>Radstand:</b>	
<b>Anzahl Achsen:</b>	2
<b>Zylinder:</b>	6
<b>Schadstoffklasse:</b>	Euro 6
<b>Anzahl Türen:</b>	4
<b>Anzahl Sitze:</b>	5
<b>Getriebe:</b>	Automatik 8-Gang
<b>Polsterart:</b>	Leder
<b>Interieurfarbe:</b>	Soul-Schwarz / Soul-Schwarz / Soul-Schwarz / Mistralgrau
<b>Anzahl vorhandene Schlüssel:</b>	2

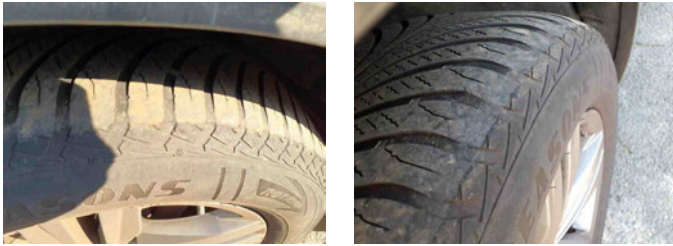
Hersteller	Ort	Position	Typ	Felge	Dimension	Profiltiefe
Goodyear	Vorne	Links	Ganzjahresreifen	Aluminium	255/55 R 19 107 V	0,0 mm
Goodyear	Vorne	Rechts	Ganzjahresreifen	Aluminium	255/55 R 19 107 V	0,0 mm
Goodyear	Hinten	Links	Ganzjahresreifen	Aluminium	255/55 R 19 107 V	5,0 mm
Goodyear	Hinten	Rechts	Ganzjahresreifen	Aluminium	255/55 R 19 107 V	5,0 mm

**Reifen zulässig:** Ja**Reifen verkehrssicher:** Nein

## 6 - Reifen - Verschlissen - Ersetzen

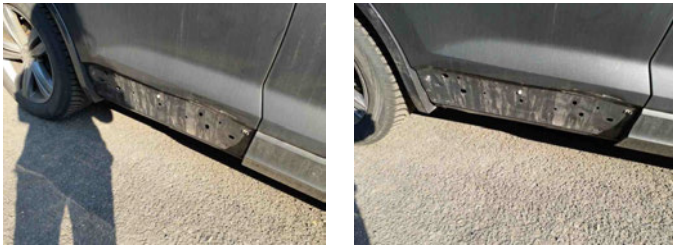
## 7 - Türzierleiste hinten rechts - Deformiert - Ersetzen und lackieren

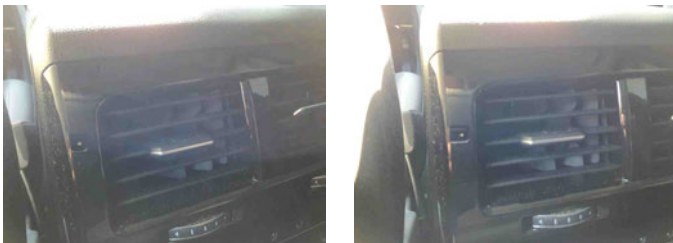
## 10 - Belüftungsdüse hinten mitte - Gebrochen - Ersetzen

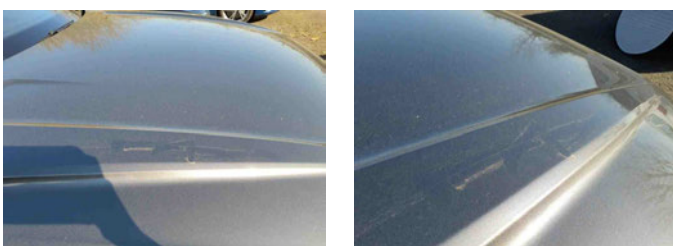
Bauteil	Lack (µm)
Lackschichtdicke Tür hinten links (µm)	170,0
Lackschichtdicke Seitenwand hinten links (µm)	169,0
Lackschichtdicke Seitenwand hinten rechts (µm)	199,0
Lackschichtdicke Tür hinten rechts (µm)	177,0
Lackschichtdicke Motorhaube (µm)	272,0
Lackschichtdicke Dach (µm)	202,0

## 12 - Motorhaube - Kratzer - Polieren
