**Fahrzeug:** SKODA Superb 2.0 TSI 140kW DSG AMBITION Schräghecklimousine 5-türig 1984 ccm  
190 PS / 140 KW bleifrei 7-Gang Automatik

Amtliches Kennzeichen:	HD -MB 1567	Fahrgestell-Nummer:	TMBAM9NP8P7060225
Vertrags-Nummer:	16679085	Erstzulassung:	20.06.2023
Internes KZ:	15098733	Kilometer-Stand:	0

## Zustandsbericht

Inspection date: 15 Jun 2026  
**Protocol number: 45949519**  
Delivery date: 15 Jun 2026

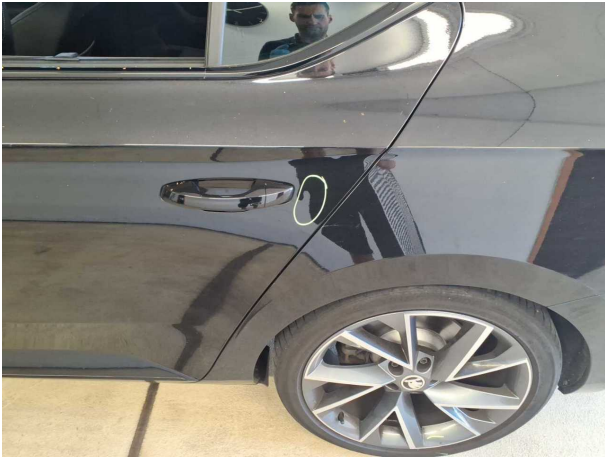
Nr.	Bauteilgruppe	Beschreibung
1	Tür hinten links	Tür - Delle(n) - sanft instandsetzen
2	Sonstiges	Hauptuntersuchung - fällig - erneuern
3	Rad/Reifen	Leichtmetallfelge hinten links - verkratzt / verschürft - Wertminderung
4	Rad/Reifen	Leichtmetallfelge hinten rechts - verkratzt / verschürft - Wertminderung
5	Seitenwand rechts	Seitenwand - Delle / Lackschaden - instandsetzen und lackieren
6	Tür vorn links	Tür - Lackmangel - instandsetzen und lackieren

**Beschädigung #1:** Tür hinten links: Tür - Delle(n) - sanft instandsetzen

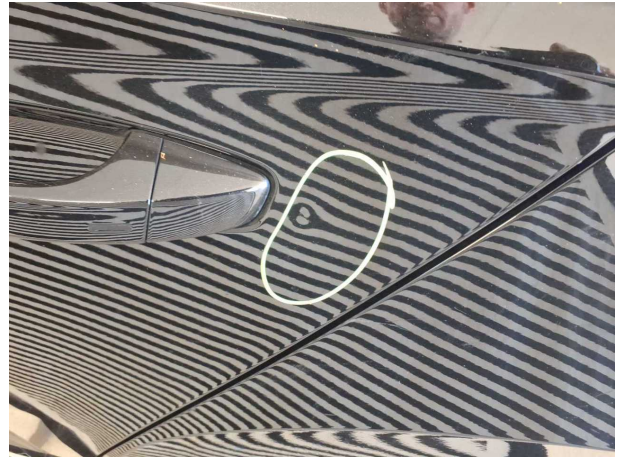
**Beschädigung #1:** Tür hinten links: Tür - Delle(n) - sanft instandsetzen

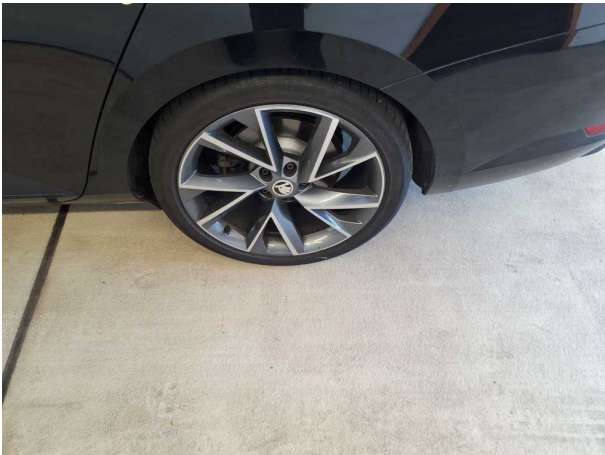
**Beschädigung #3:** Rad/Reifen: Leichtmetallfelge hinten links - verkratzt / verschürft - Wertminderung

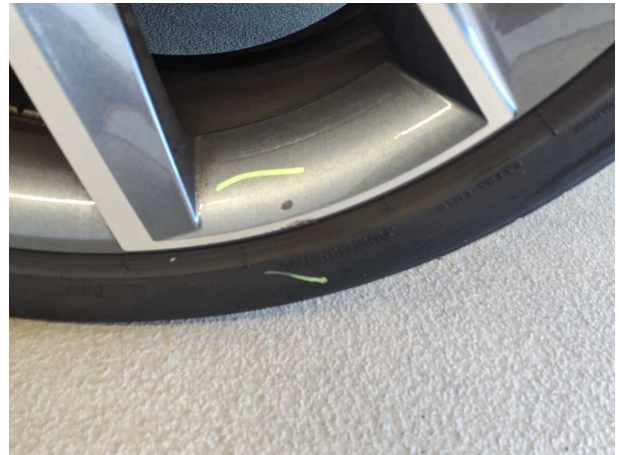
**Beschädigung #3:** Rad/Reifen: Leichtmetallfelge hinten links - verkratzt / verschürft - Wertminderung

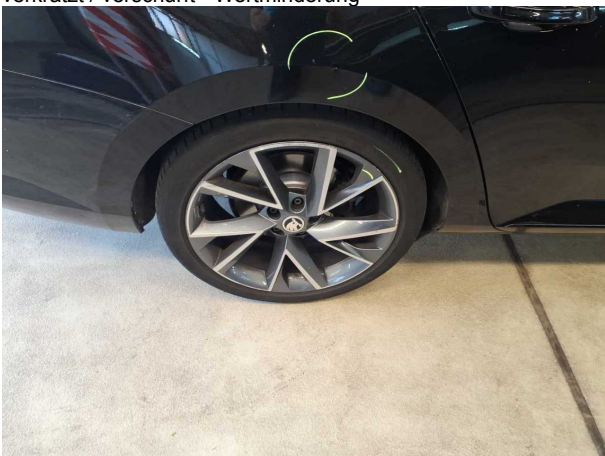
**Beschädigung #4:** Rad/Reifen: Leichtmetallfelge hinten rechts - verkratzt / verschürft - Wertminderung

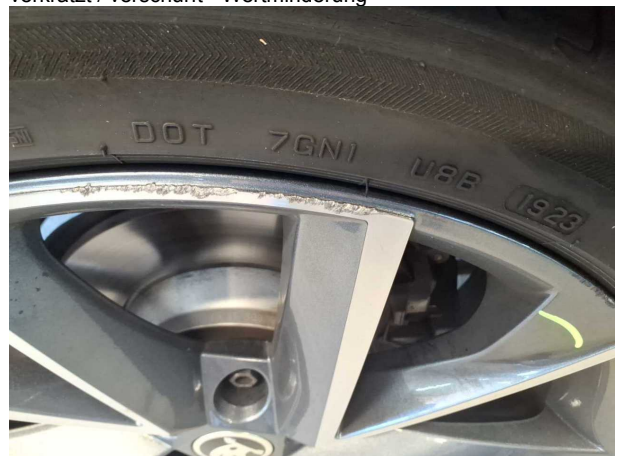
**Beschädigung #4:** Rad/Reifen: Leichtmetallfelge hinten rechts - verkratzt / verschürft - Wertminderung

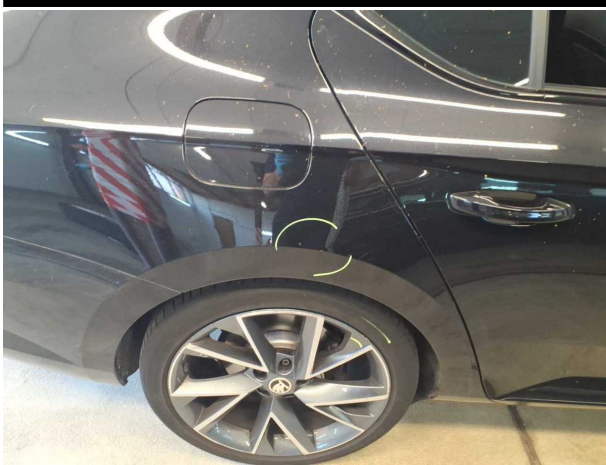
**Beschädigung #5:** Seitenwand rechts: Seitenwand - Delle / Lackschaden - instandsetzen und lackieren

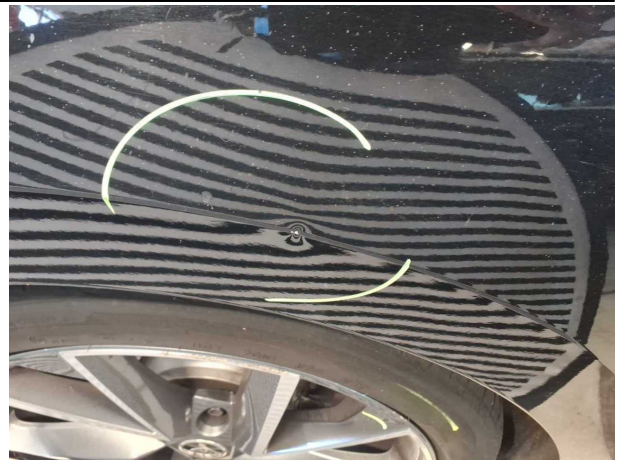
**Beschädigung #5:** Seitenwand rechts: Seitenwand - Delle / Lackschaden - instandsetzen und lackieren

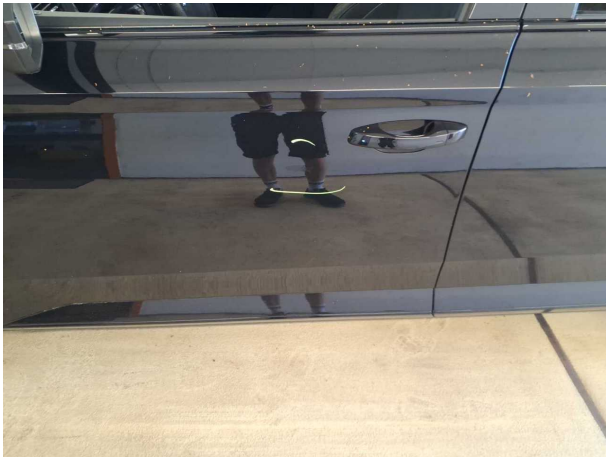
**Beschädigung #6:** Tür vorn links: Tür - Lackmangel - instandsetzen und lackieren

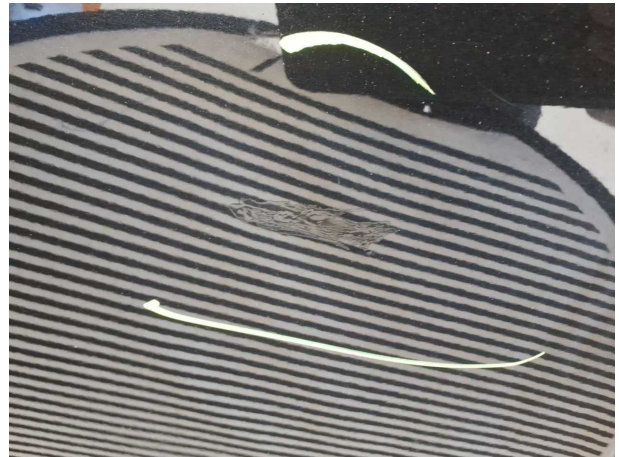
**Beschädigung #6:** Tür vorn links: Tür - Lackmangel - instandsetzen und lackieren

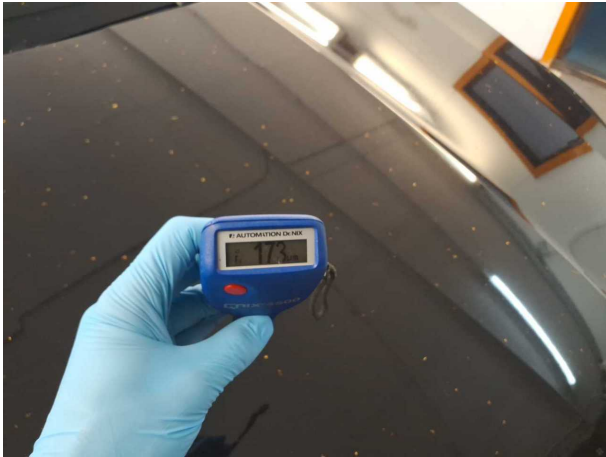
Nr.	Ort
1	Kotflügel rechts, Motorhaube

Lackwerte geprüft, n. i. O.

**Nachlackierung 1:** Kotflügel rechts, Motorhaube

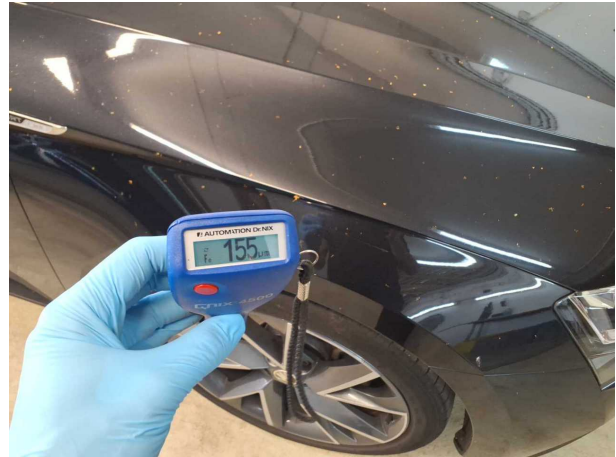
**Nachlackierung 1:** Kotflügel rechts, Motorhaube

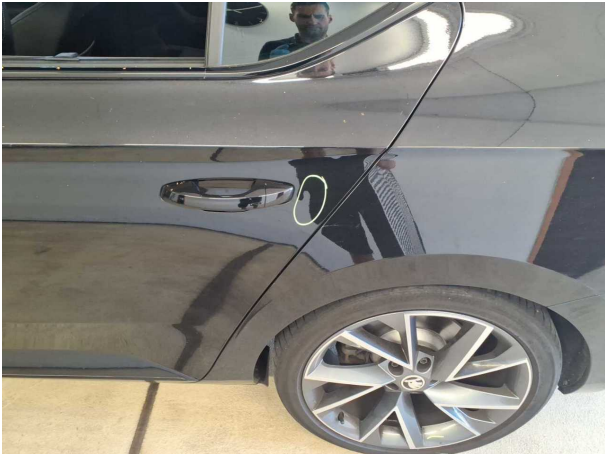
No.	Component group	Description
1	Door - rear left side	Door - dent(s) - Smooth repair work
2	Misc.	Main inspection - Due - Replace
3	Wheel / tyres	Alloy rim - rear left side - Scratched - Loss in value
4	Wheel / tyres	Alloy rim - rear right side - Scratched - Loss in value
5	Side panel - rear right side	Side panel - Dent / paintcoat damage - Repair and paint
6	Door - front left side	Door - Paint defect - Repair and paint

**Damage #1:** Door - rear left side: Door - dent(s) - Smooth repair work

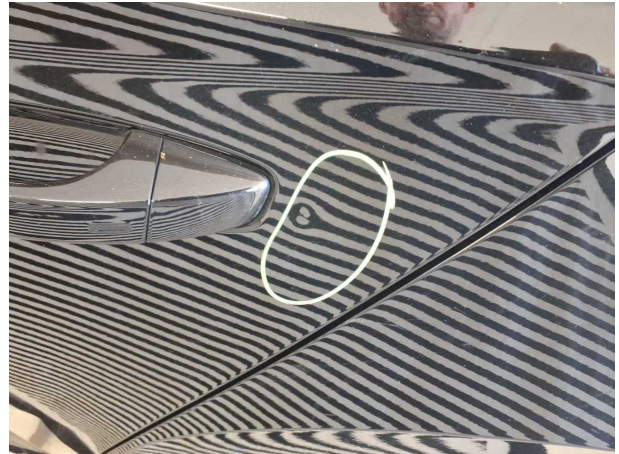
**Damage #1:** Door - rear left side: Door - dent(s) - Smooth repair work

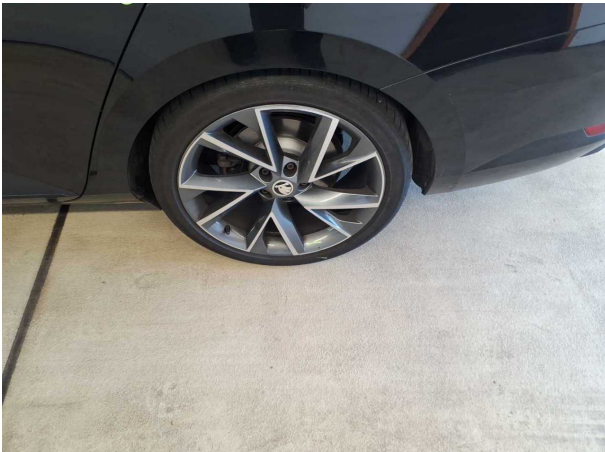
**Damage #3:** Wheel / tyres: Alloy rim - rear left side - Scratched - Loss in value

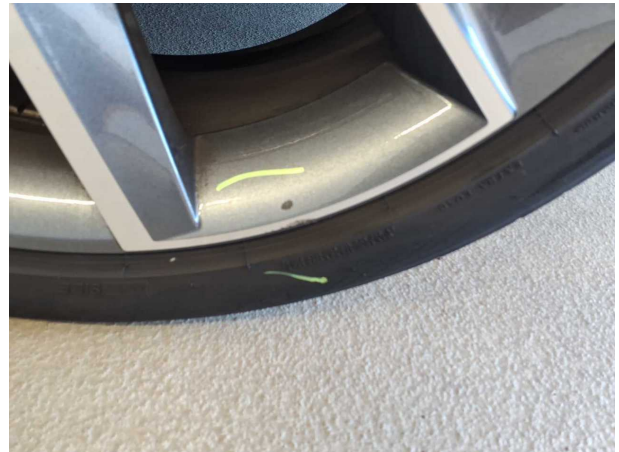
**Damage #3:** Wheel / tyres: Alloy rim - rear left side - Scratched - Loss in value

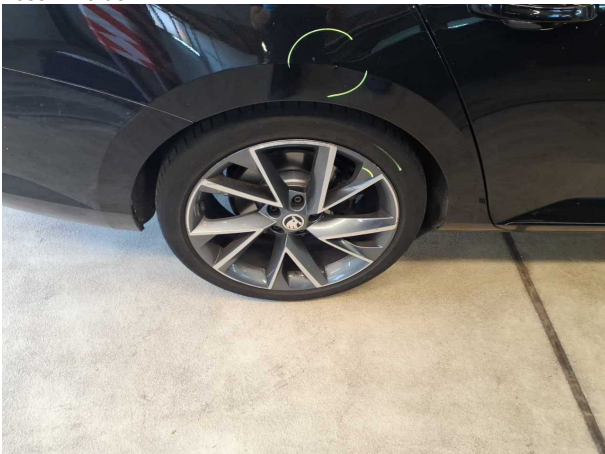
**Damage #4:** Wheel / tyres: Alloy rim - rear right side - Scratched - Loss in value

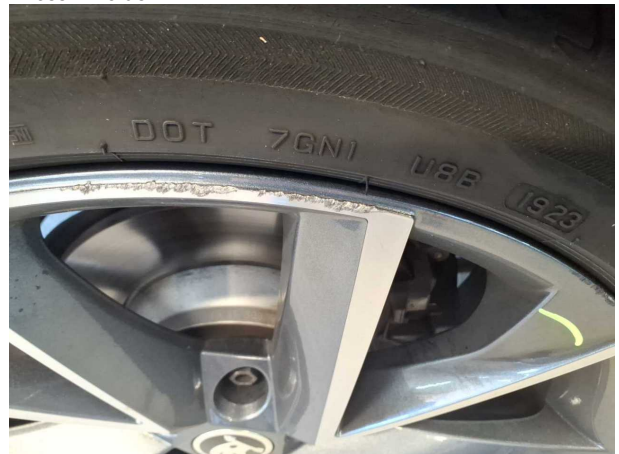
**Damage #4:** Wheel / tyres: Alloy rim - rear right side - Scratched - Loss in value

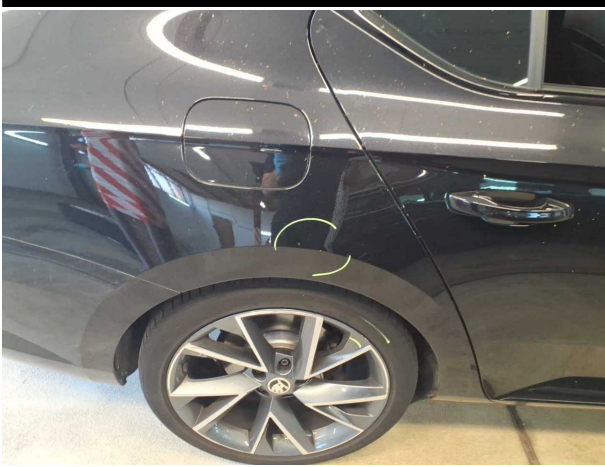
**Damage #5:** Side panel - rear right side: Side panel - Dent / paintcoat damage - Repair and paint

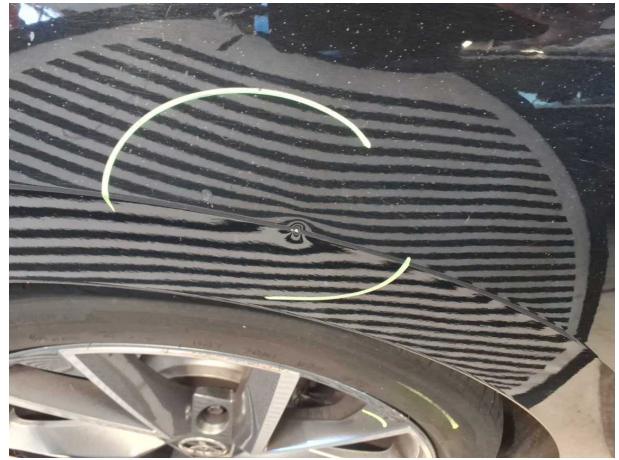
**Damage #5:** Side panel - rear right side: Side panel - Dent / paintcoat damage - Repair and paint

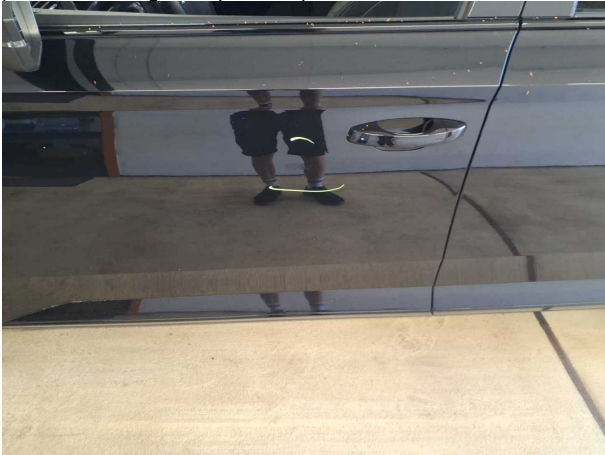
**Damage #6:** Door - front left side: Door - Paint defect - Repair and paint

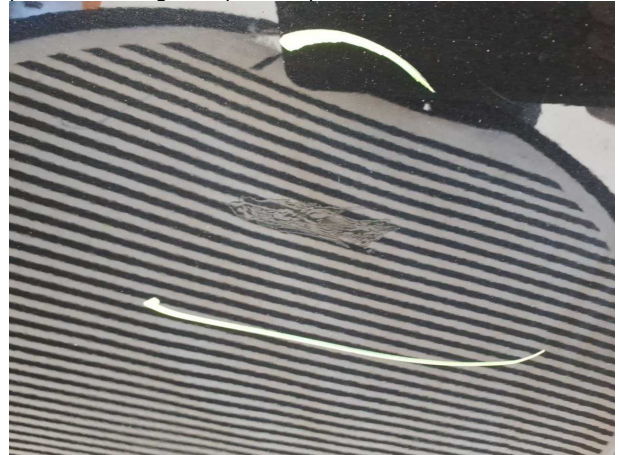
**Damage #6:** Door - front left side: Door - Paint defect - Repair and paint

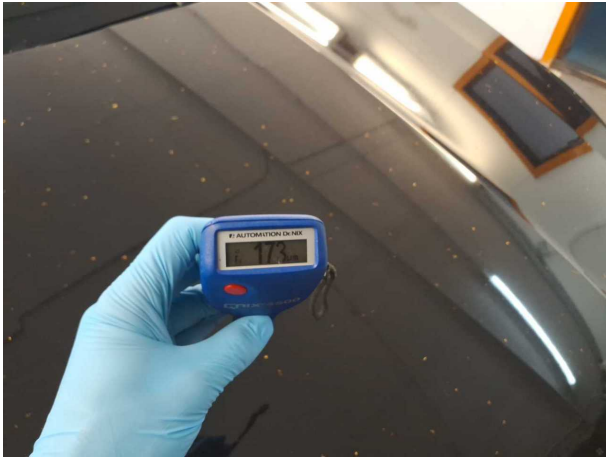
No.	Location
1	Mudguard - right side, Bonnet

**Repainting 1:** Mudguard - right side, Bonnet

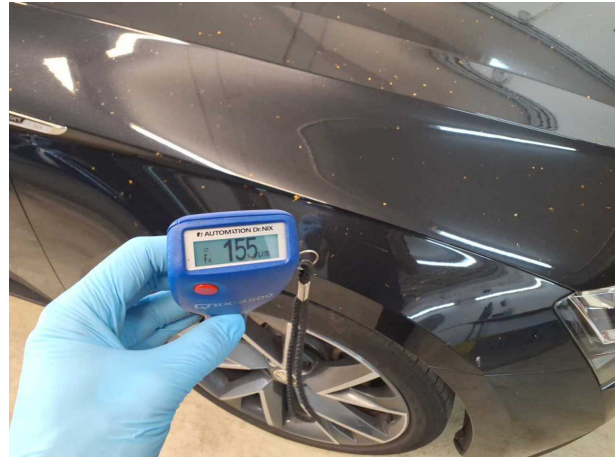
**Repainting 1:** Mudguard - right side, Bonnet
