# Volkswagen ID.4 '21 BEV

## Voertuiginformatie

## Samenvatting schade

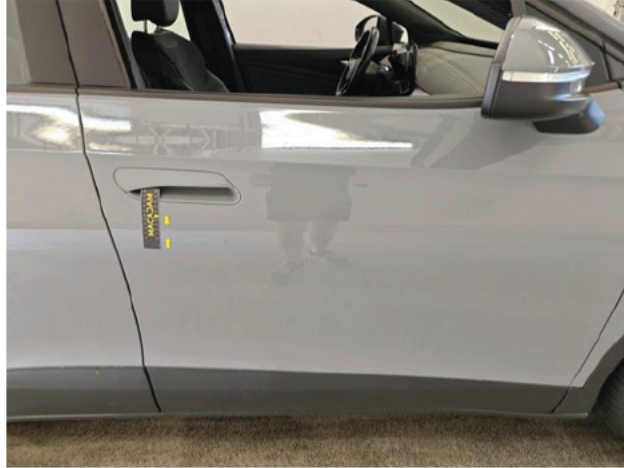
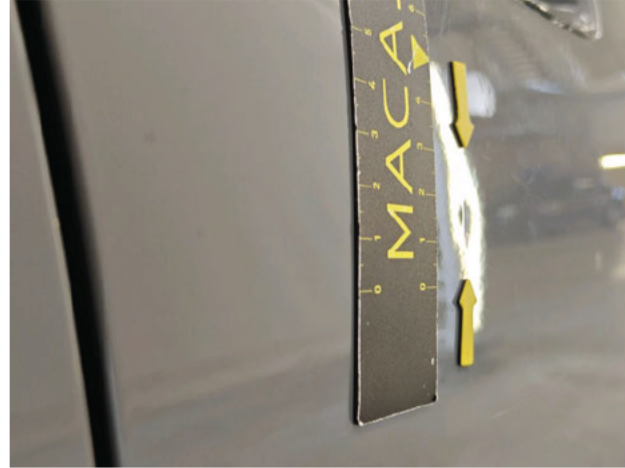
### Deur V R

Deuk(en)  
Herstellen en spuiten (compleet)  
Rechts

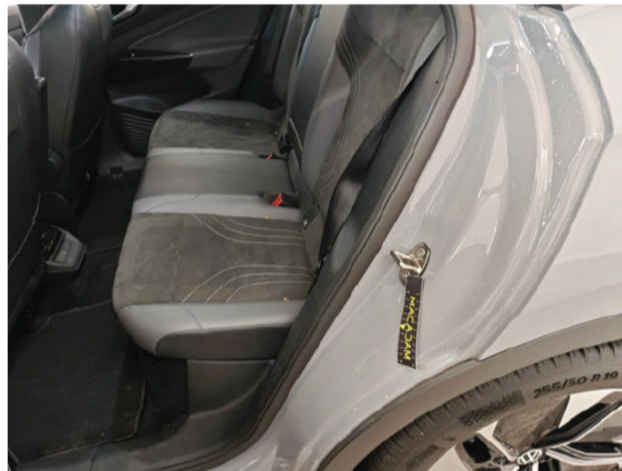
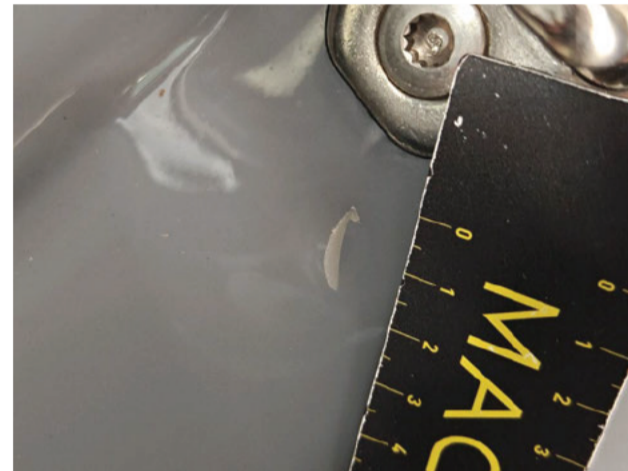
### Deurframe A L

Kras(sen)  
Herstellen en spuiten (gedeeltelijk)  
Links

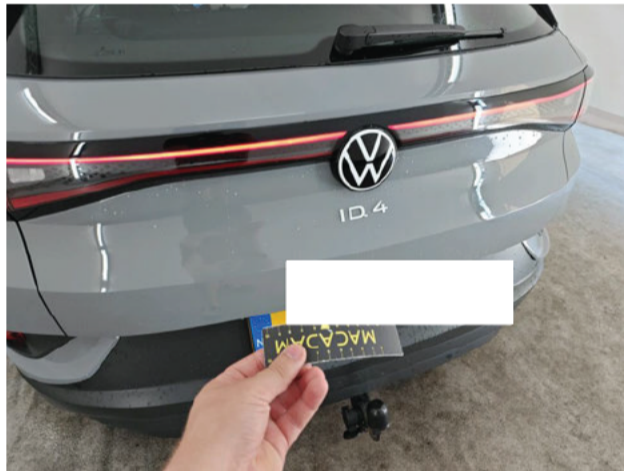
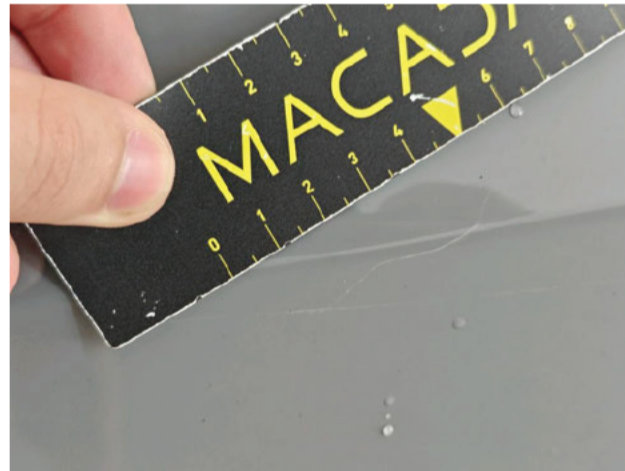
### Kofferklep

Kras(sen)  
Herstellen en spuiten (compleet)  
Achterzijde

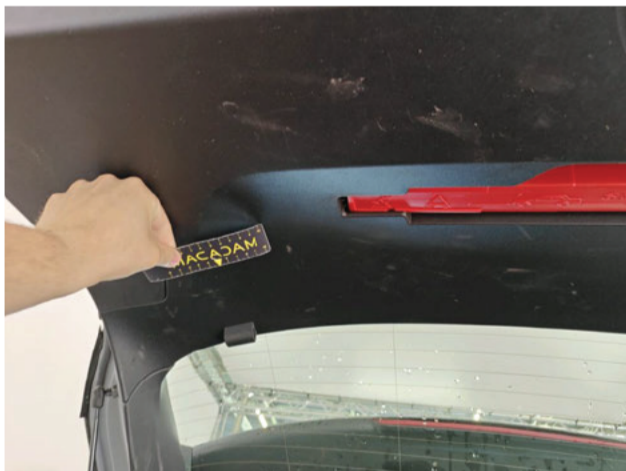
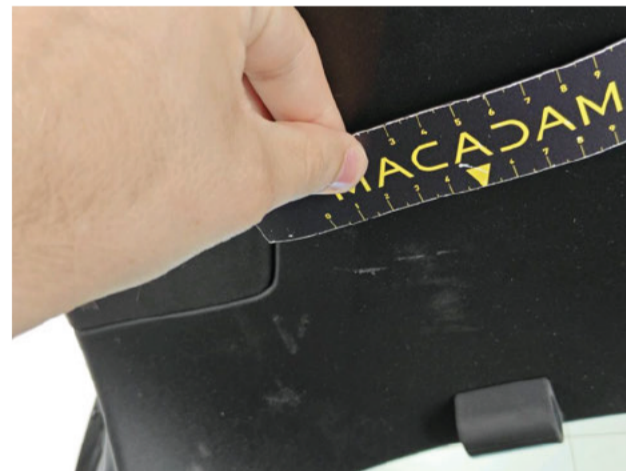
### Kofferklep bekleding

Kras(sen)  
Smartrepair  
Achterzijde

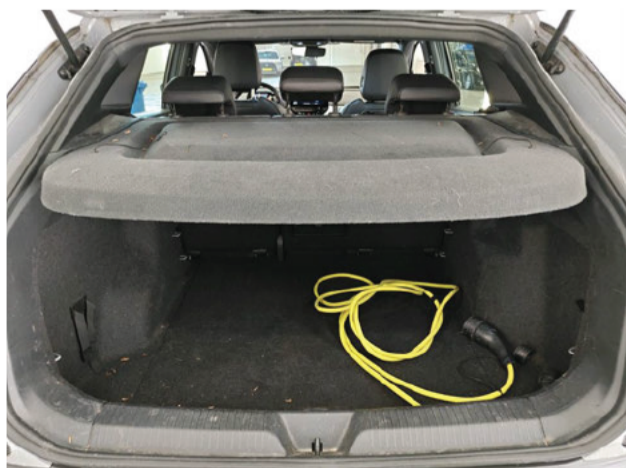
### Laadkabel EV (normaal)

Ontbreekt  
Vervangen  
Achterzijde

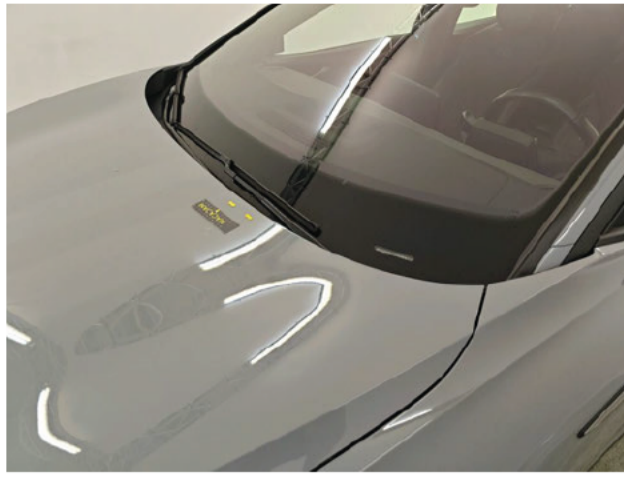
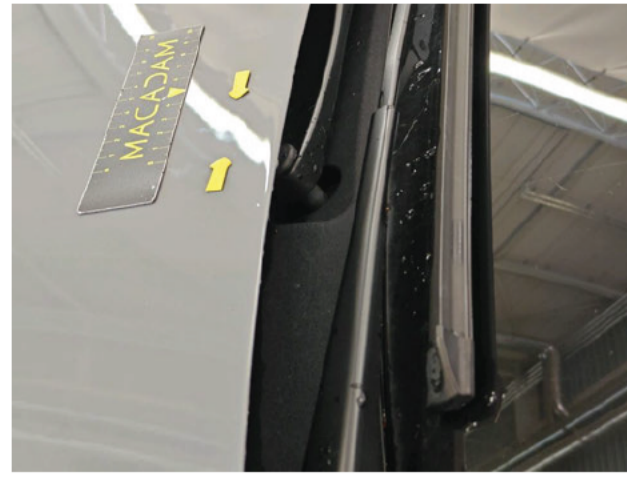
**Motorkap**

Deuk(en)  
Herstellen en spuiten (compleet)  
Voorzijde

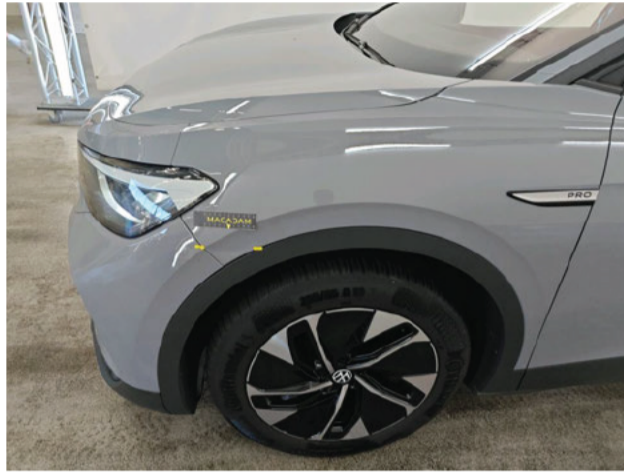
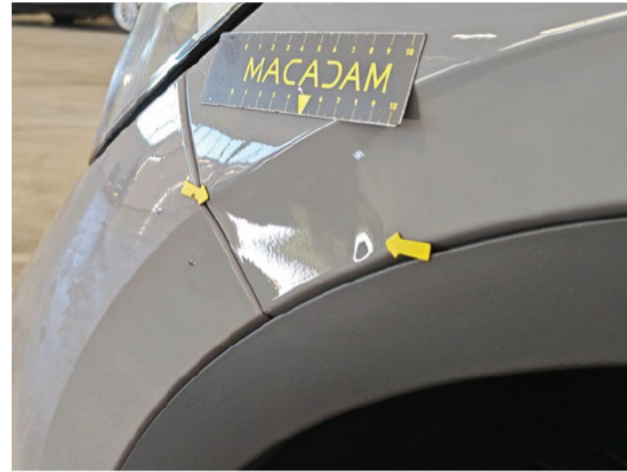
**Scherf V L**

Deuk(en) en kras(sen)  
Herstellen en spuiten (compleet)  
Links

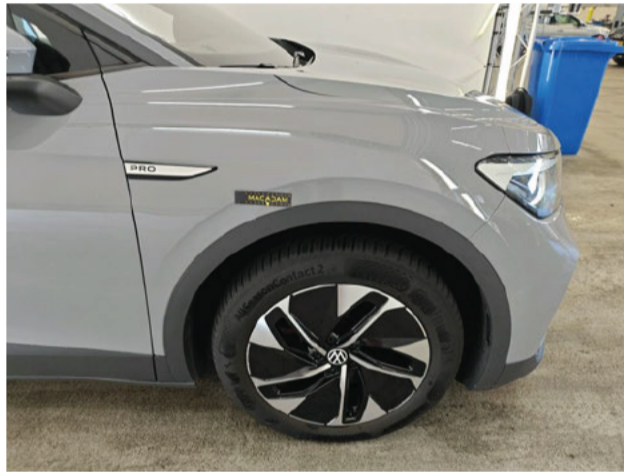
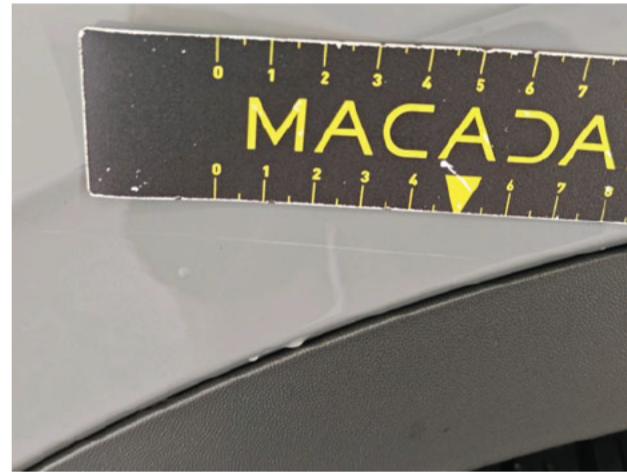
**Scherf V R**

Kras(sen)  
Herstellen en spuiten (compleet)  
Rechts

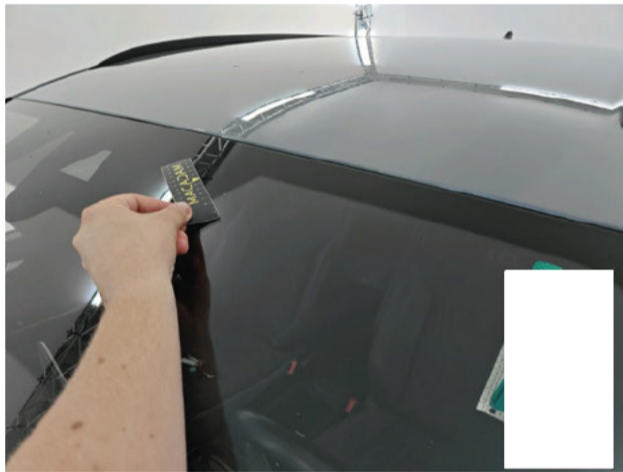
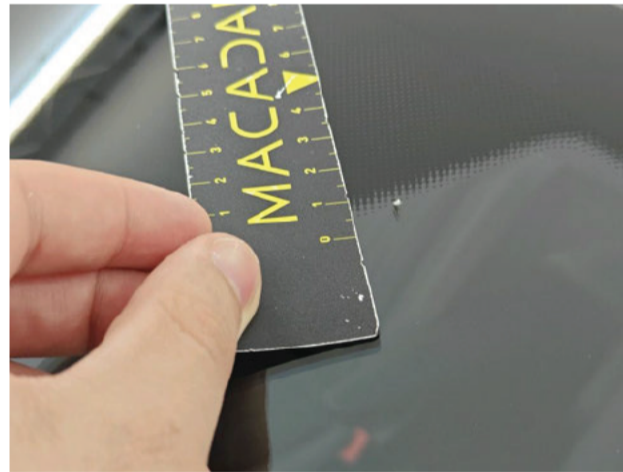
**Voorruit**

Steenslag  
Vervangen  
Voorzijde
