## Fahrzeugbeschreibung

**Fahrzeug:** BMW X3 xDrive30i AT Sports Utility Vehicle 5-türig 1998 ccm 245 PS / 180 KW bleifrei 8-Gang Automatik

## Zustandsbericht

#### BMW X3 (G01)(12.2017->) xDrive 30 i

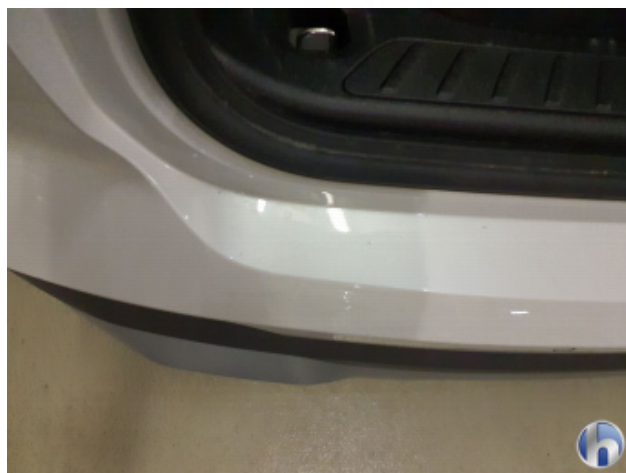
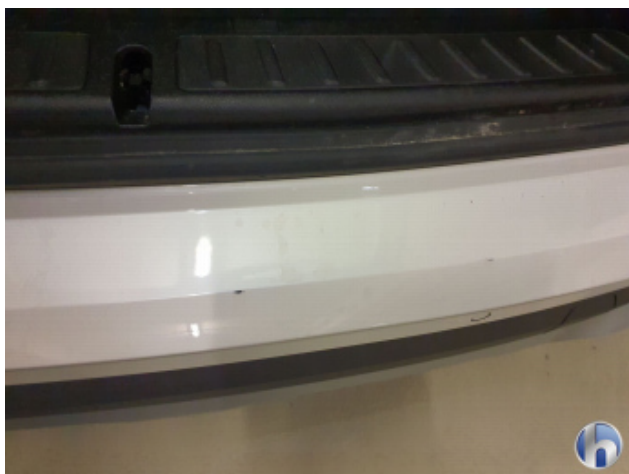
| | Bauteil | Schaden | Rep.-Art |
|---|---|---|---|
| 1. | Stoßfänger Hinten | Kratzer | Smart Repair |

1. Stoßfänger Hinten  
Kratzer - Smart Repair
