**Fahrzeug:** **BMW 5er-Reihe 530d Touring A Kombi 5-türig 2993 ccm 286 PS / 210 KW Diesel 8-Gang Automatik**

## Zustandsbericht

Inspection date: 11 Jun 2026  
**Protocol number: 45903252**  
Delivery date: 11 Jun 2026

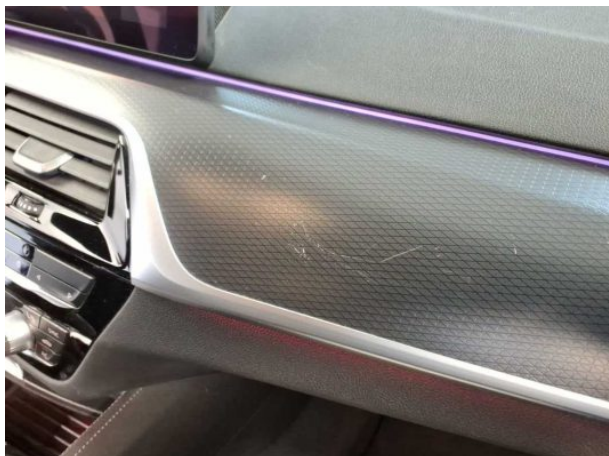
| No. | Component group | Description |
|---|---|---|
| 1 | Trim / covers | Brightware / decorative strip - Scratched - Loss in value |

**Damage #1:** Trim / covers: Brightware / decorative strip - Scratch...  
- Loss in value

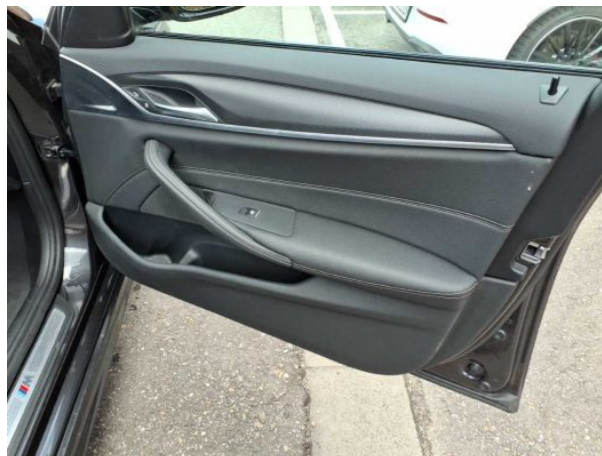
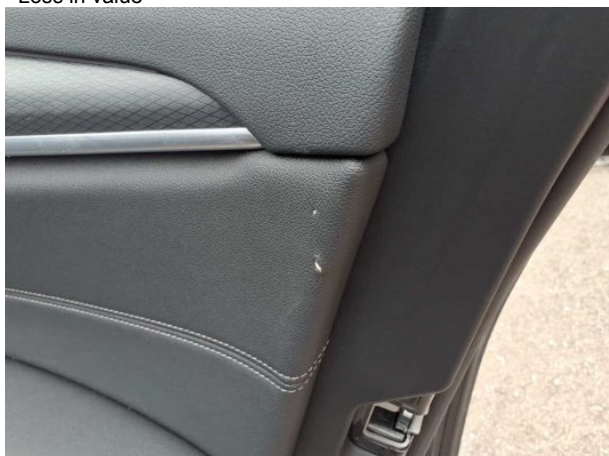
| No. | Component group | Description |
|---|---|---|
| 2 | Trim / covers | Door trim - front right side - Damaged - Loss in value |

**Damage #2:** Trim / covers: Door trim - front right side -  
Damaged - Loss in value

**Damage #2:** Trim / covers: Door trim - front right side - Damaged -  
Loss in value

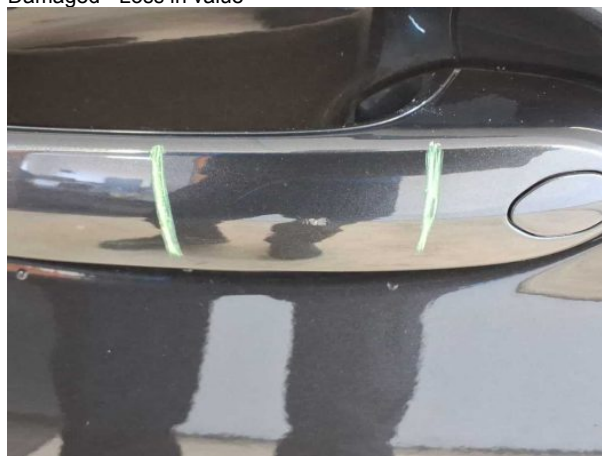
| No. | Component group | Description |
|---|---|---|
| 3 | Door - front left side | Door handle - outside - Scratched - Smart repair |

**Damage #3:** Door - front left side: Door handle - outside -  
Scratched - Smart repair

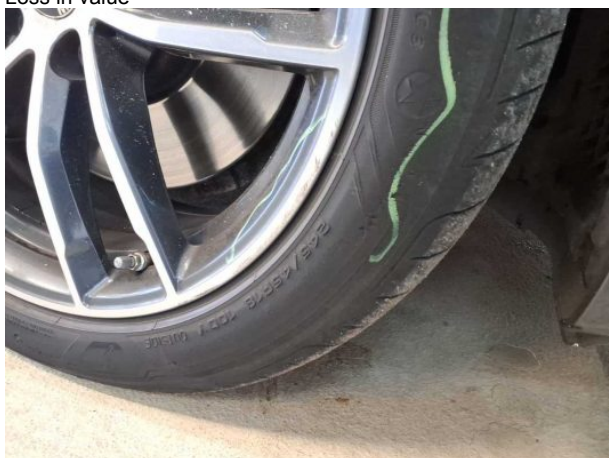
| No. | Component group | Description |
|---|---|---|
| 4 | Wheel / tyres | Alloy rim - front right side - Scratched - Loss in value |

**Damage #4:** Wheel / tyres: Alloy rim - front right side - Scratched -  
Loss in value

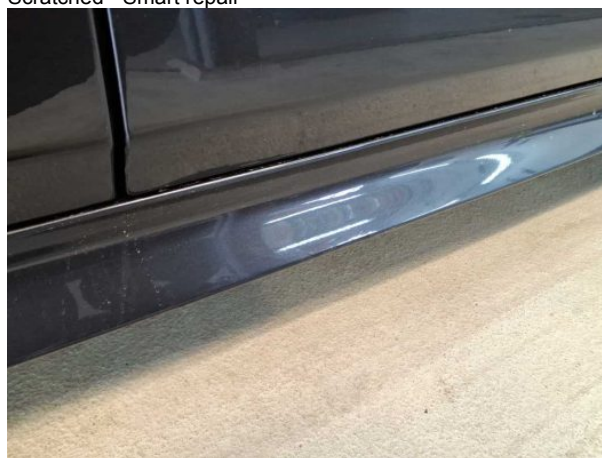
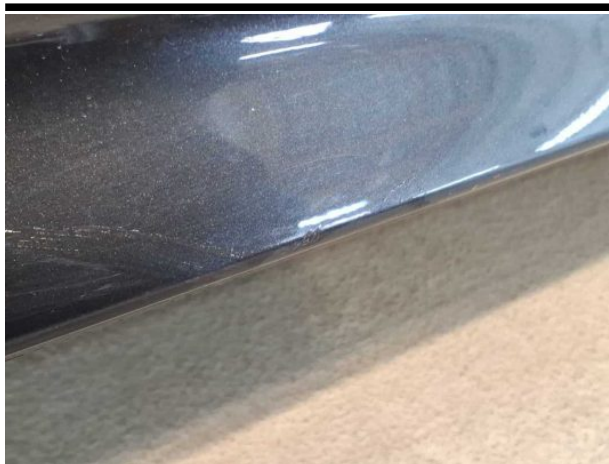
| No. | Component group | Description |
|---|---|---|
| 5 | Sill - right side | Trim - Scratched - Loss in value |

**Damage #5:** Sill - right side: Trim - Scratched - Loss in value

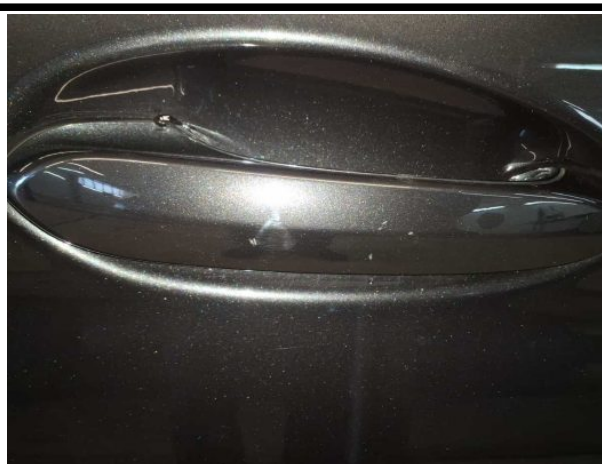
| No. | Component group | Description |
|---|---|---|
| 6 | Door - front right side | Door handle - outside - Scratched - Smart repair |

**Damage #6:** Door - front right side: Door handle - outside - Scratched - Smart repair

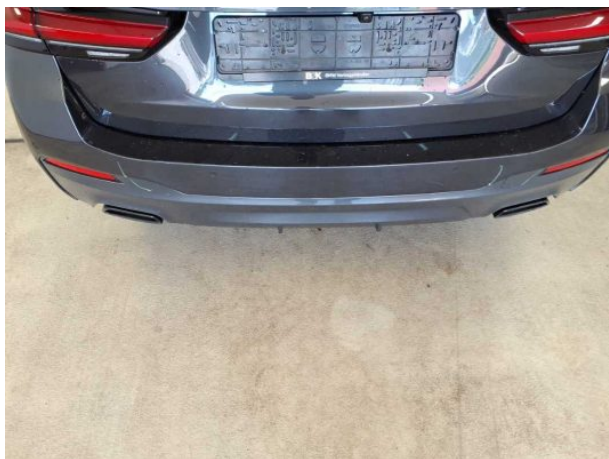
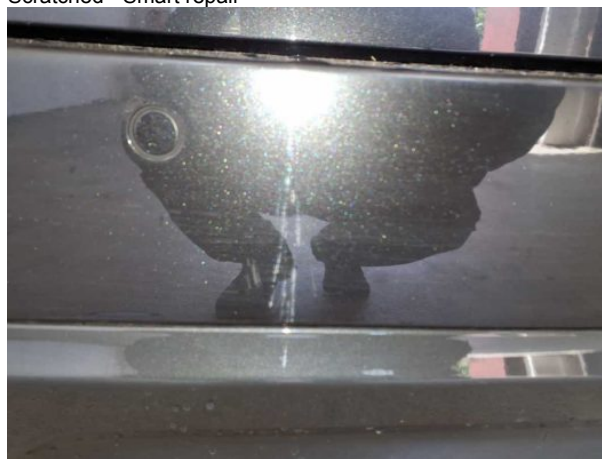
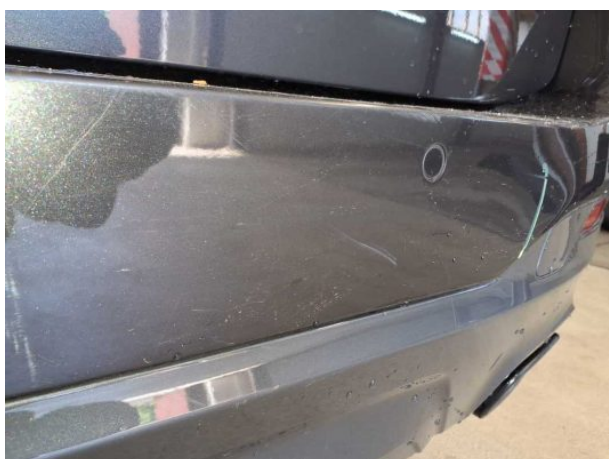
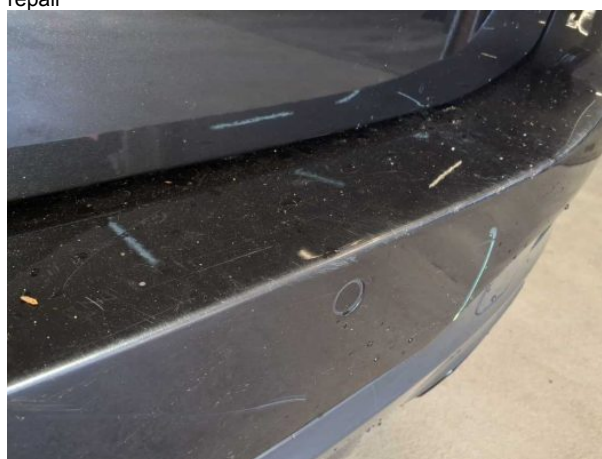
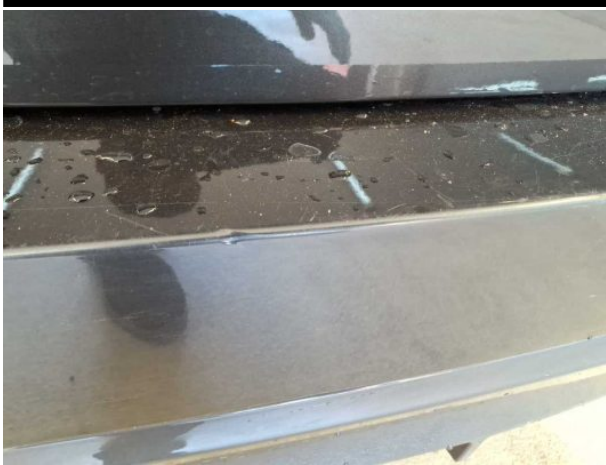
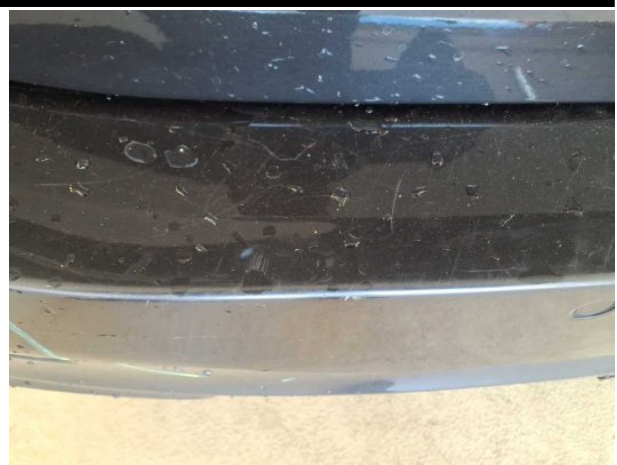
| No. | Component group | Description |
|---|---|---|
| 7 | Rear bumper | Rear bumper - Scratched - Smart repair |

**Damage #7:** Rear bumper: Rear bumper - Scratched - Smart repair

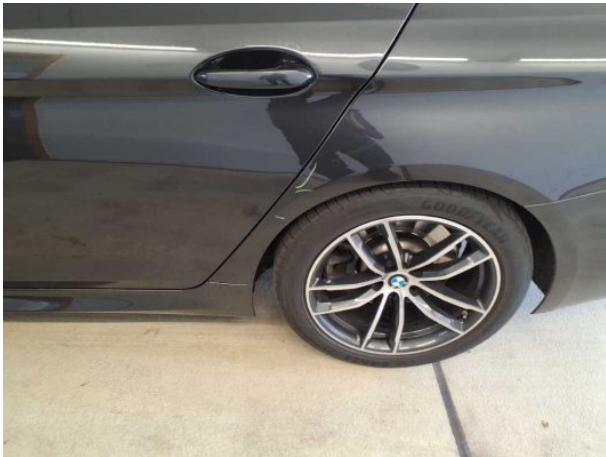
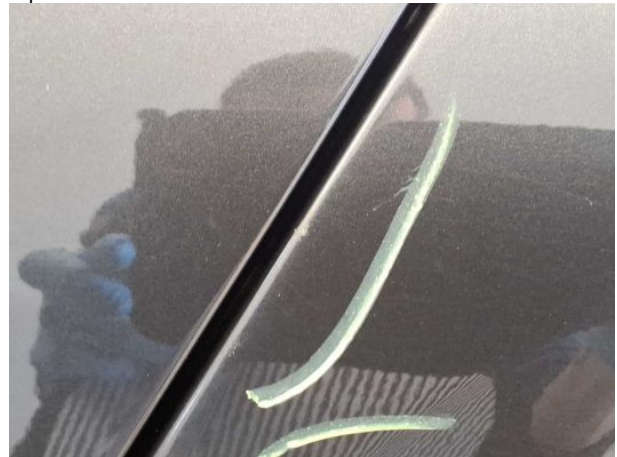
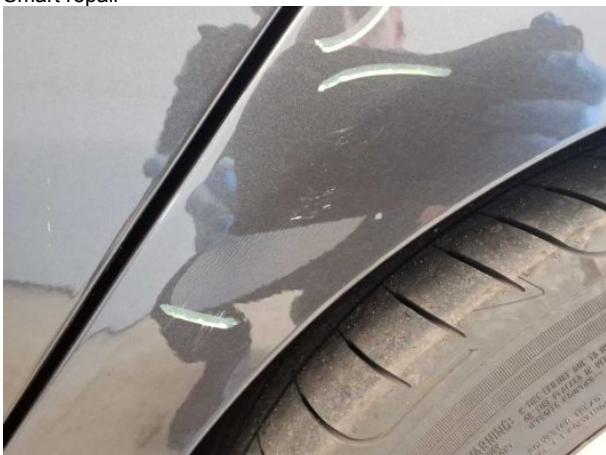
| No. | Component group | Description |
|---|---|---|
| 8 | Side panel - rear left side | Side panel - Scratched - Smart repair |

**Damage #8:** Side panel - rear left side: Side panel - Scratched - Smart repair

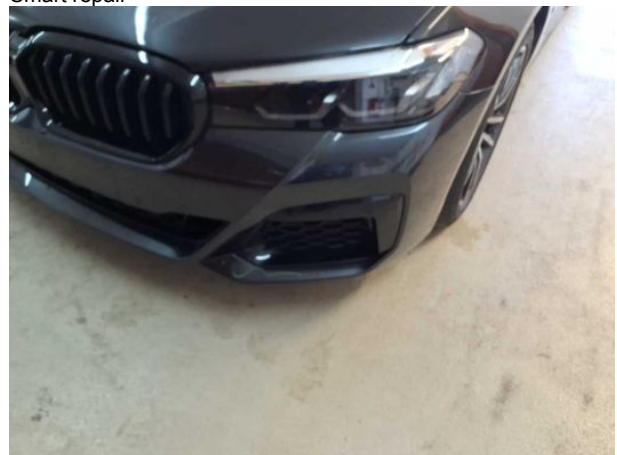
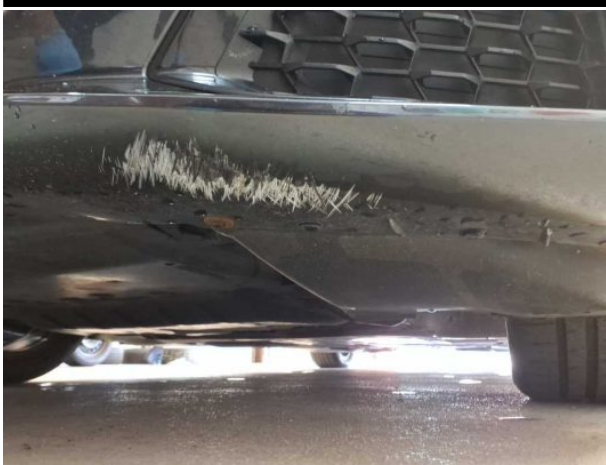
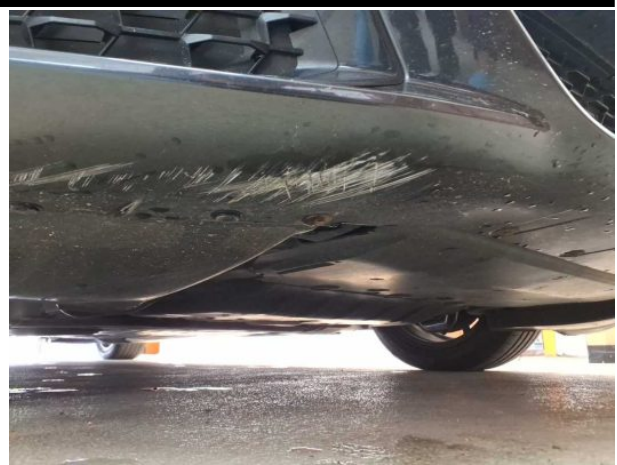
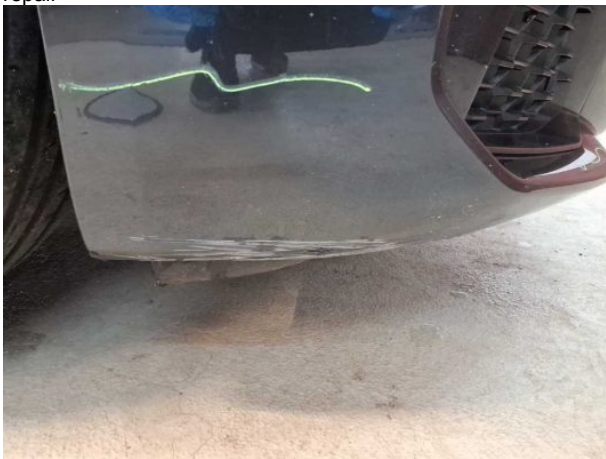
| No. | Component group | Description |
|---|---|---|
| 9 | Front bumper | Front bumper - Scratched - Smart repair |

**Damage #9:** Front bumper: Front bumper - Scratched - Smart repair

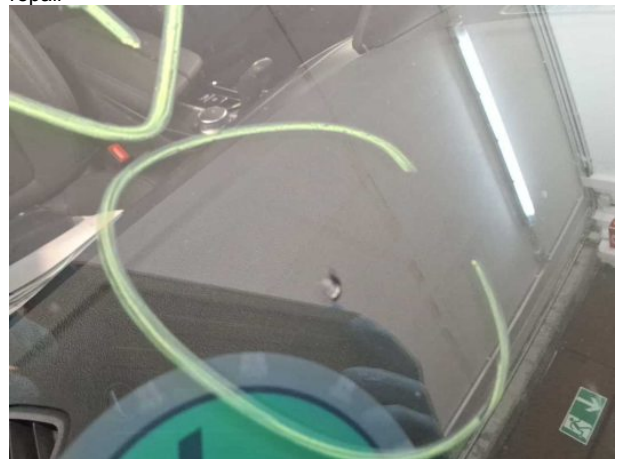
| No. | Component group | Description |
|---|---|---|
| 10 | Vehicle glazing | Windscreen - Stone chips - Replace |

**Damage #10:** Vehicle glazing: Windscreen - Stone chips - Replace

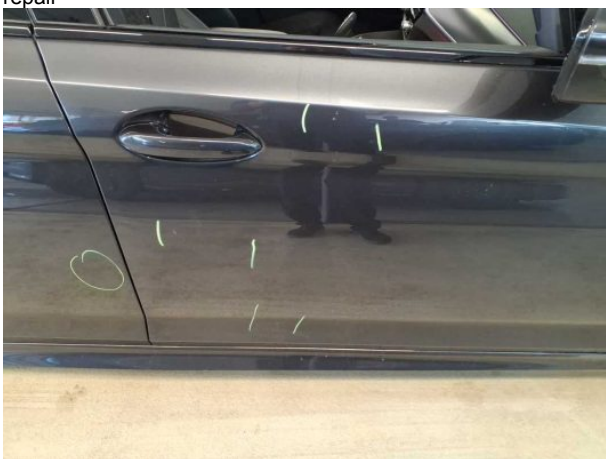
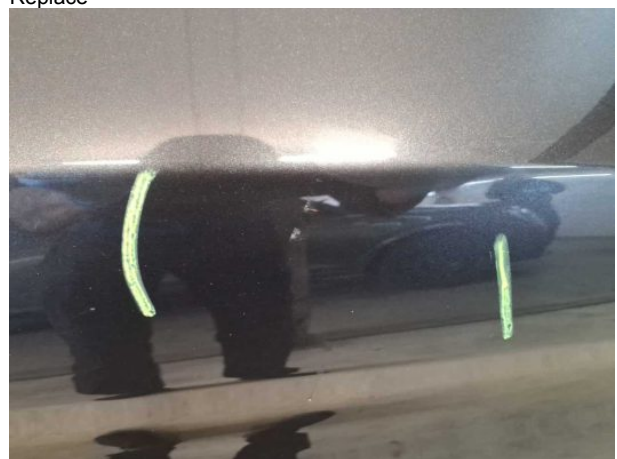
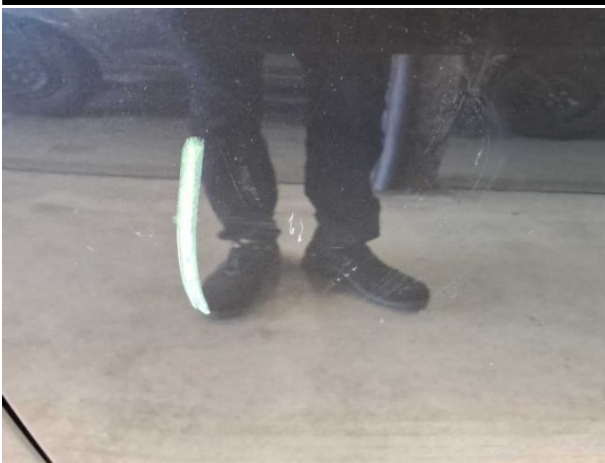
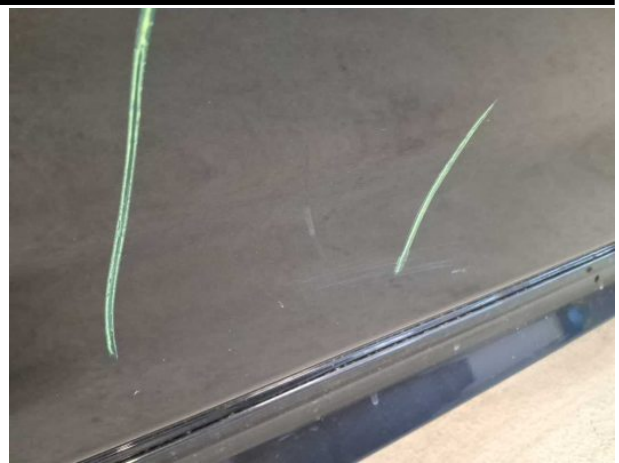
| No. | Component group | Description |
|---|---|---|
| 11 | Door - front right side | Door - Scratched - Repair and paint |

**Damage #11:** Door - front right side: Door - Scratched - Repair and paint

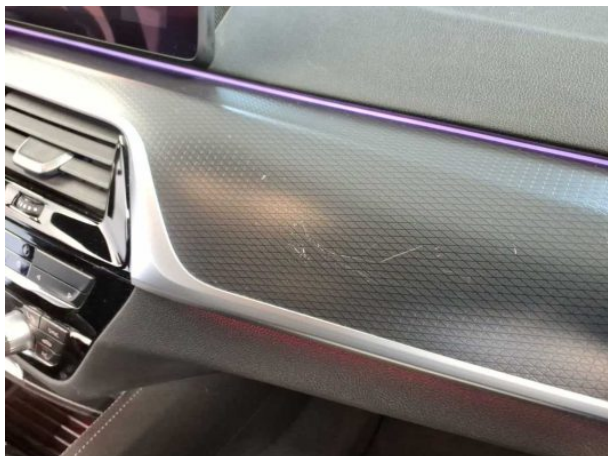
**Beschädigung #1:** Verkleidungen/Abdeckungen: Zierleiste / Dekorleiste - verkratzt / verschürft - Wertminderung

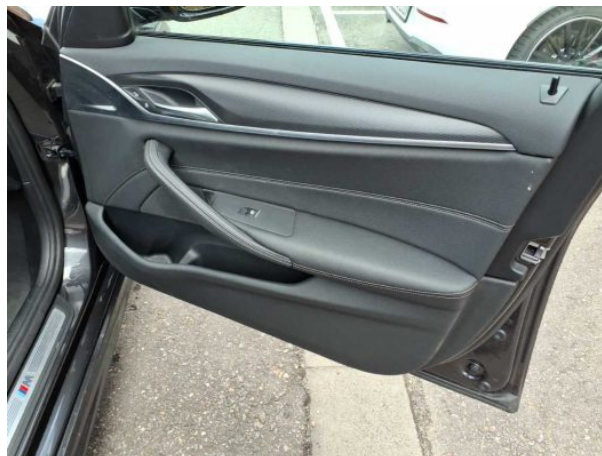
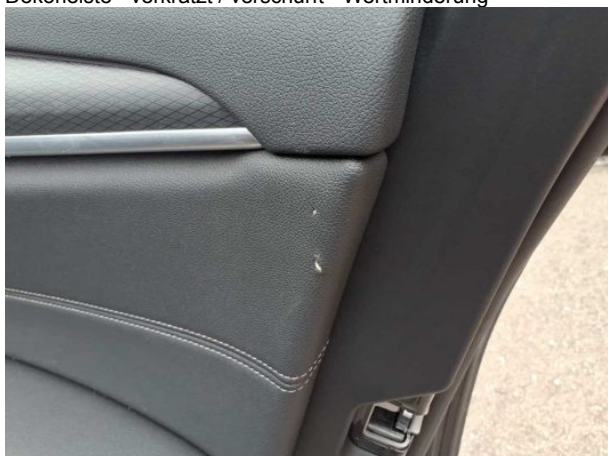
**Beschädigung #2:** Verkleidungen/Abdeckungen: Türverkleidung vorn rechts - beschädigt - Wertminderung

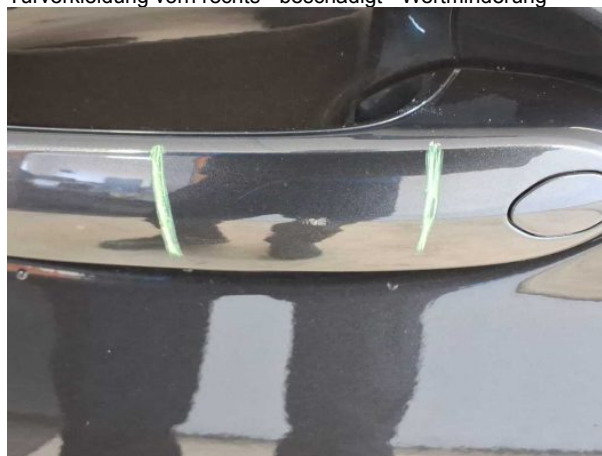
**Beschädigung #3:** Tür vorn links: Griff außen - verkratzt / verschürft - Smart Repair

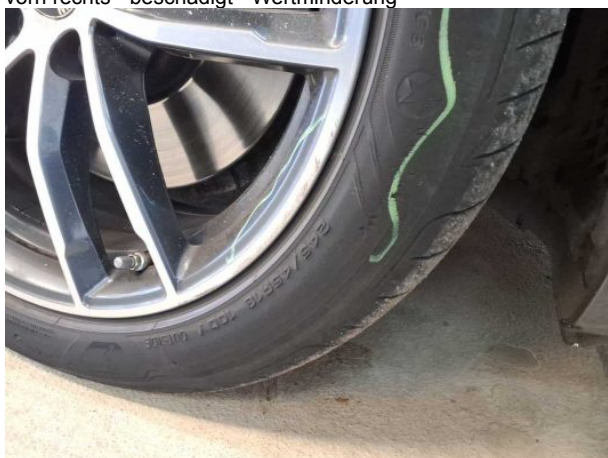
**Beschädigung #4:** Rad/Reifen: Leichtmetallfelge vorn rechts - verkratzt / verschürft - Wertminderung

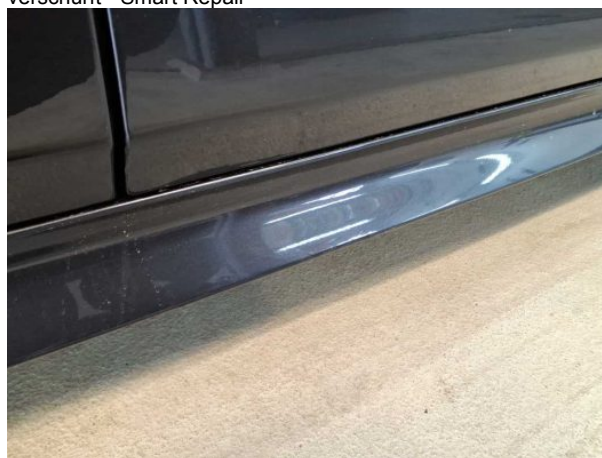
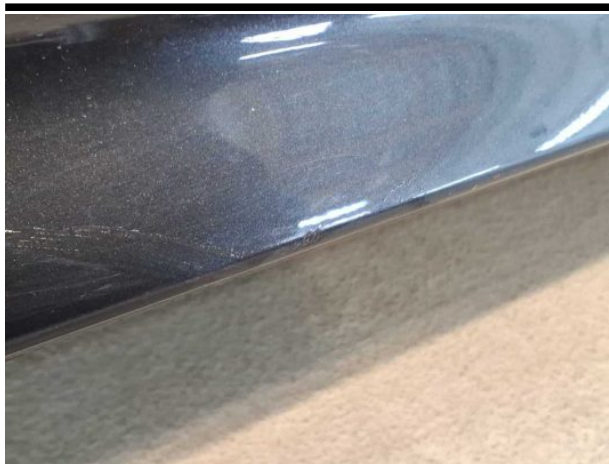
**Beschädigung #5:** Schweller rechts: Verkleidung - verkratzt / verschürft - Wertminderung

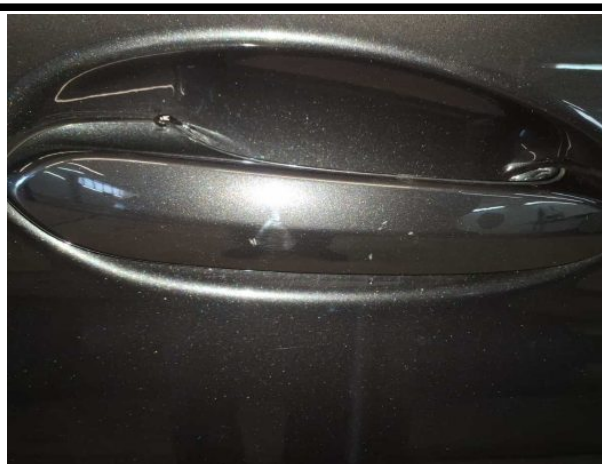
**Beschädigung #6:** Tür vorn rechts: Griff außen - verkratzt / verschürft - Smart Repair

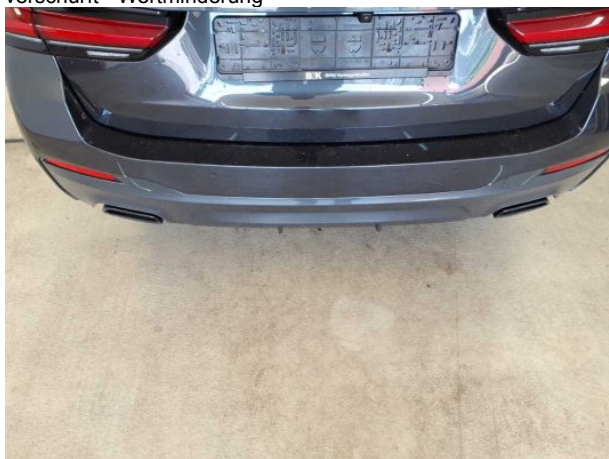
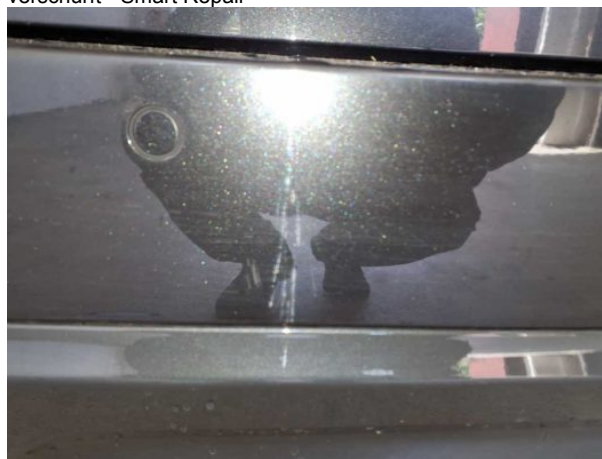
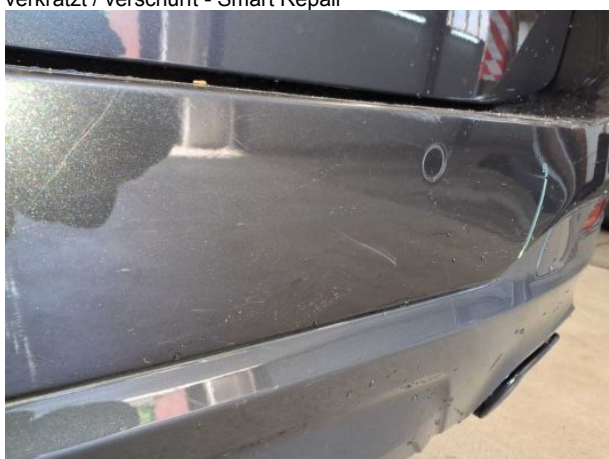
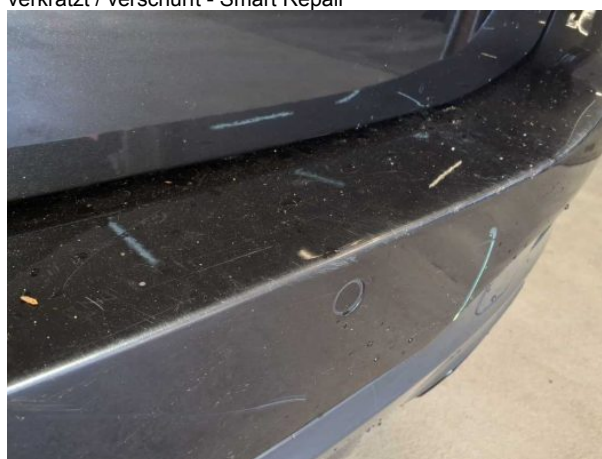
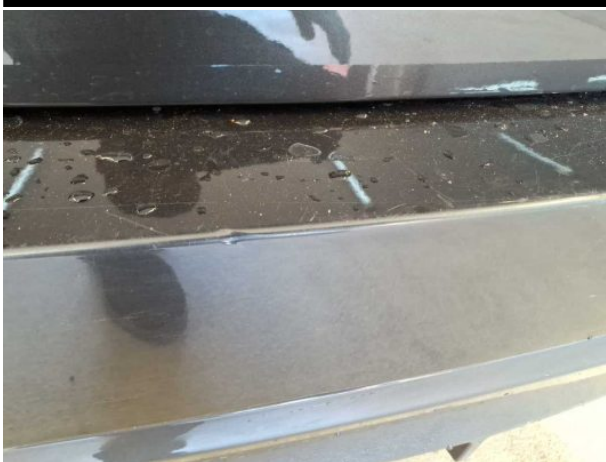
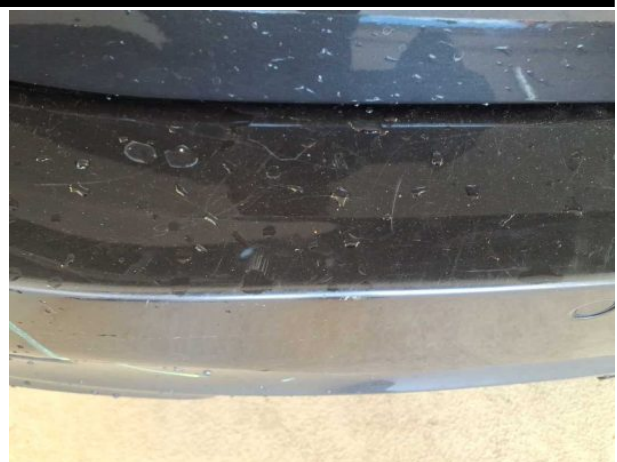
**Beschädigung #7:** Stossfänger hinten: Stossfänger hinten - verkratzt / verschürft - Smart Repair

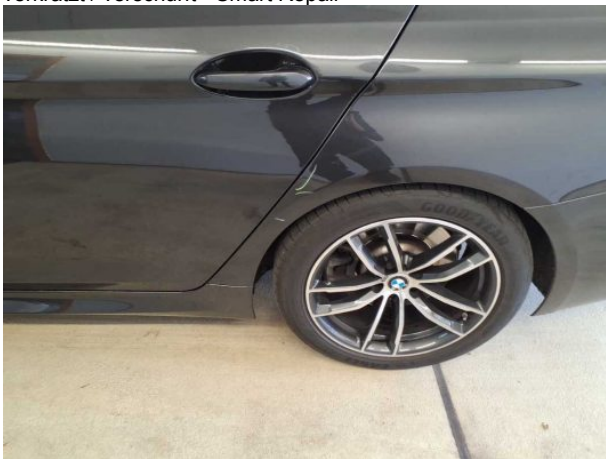
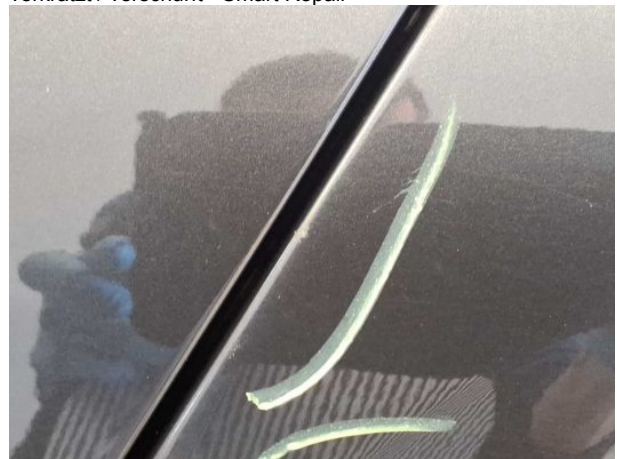
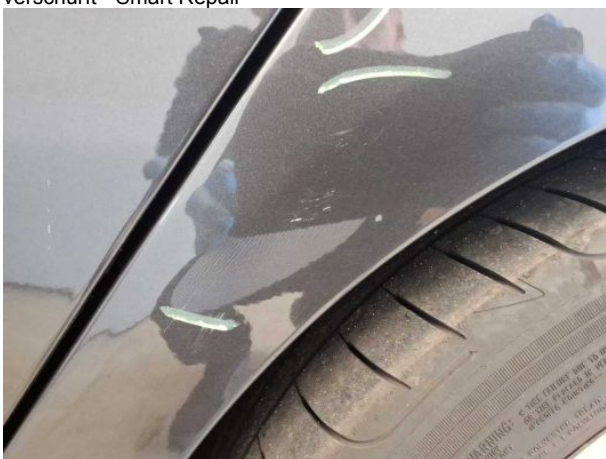
**Beschädigung #8:** Seitenwand links: Seitenwand - verkratzt / verschürft - Smart Repair

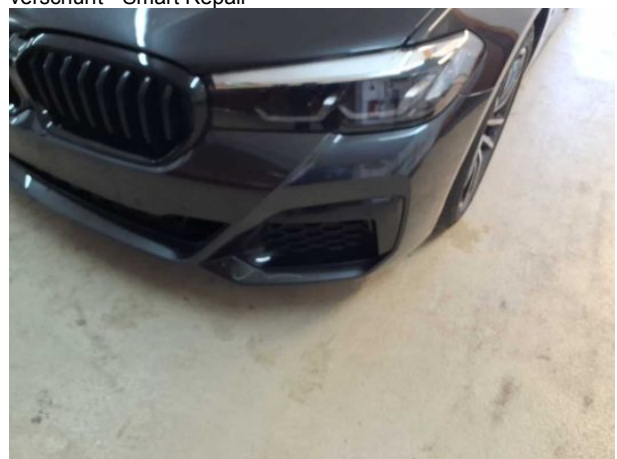
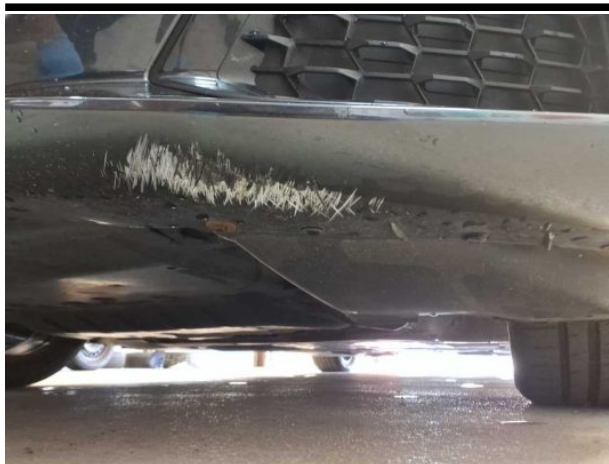
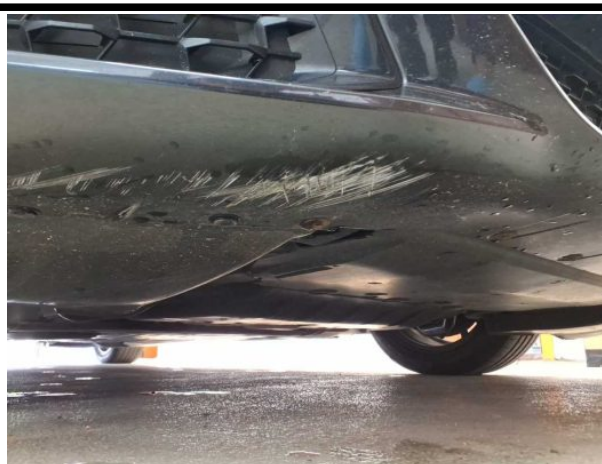
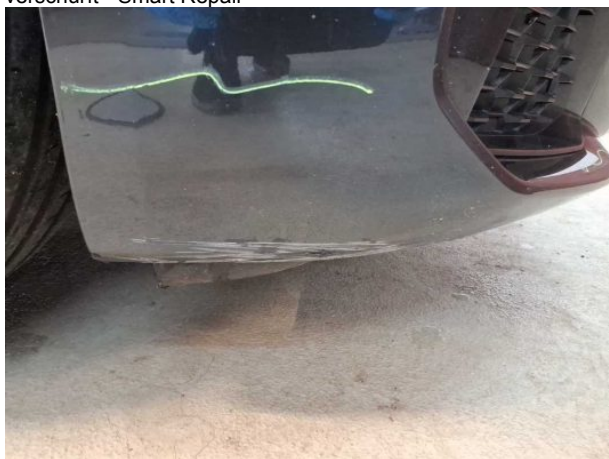
**Beschädigung #9:** Stossfänger vorn: Stossfänger vorn - verkratzt / verschürft - Smart Repair

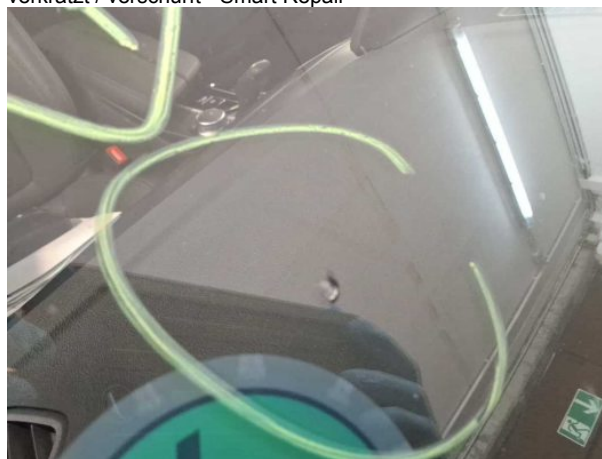
**Beschädigung #10:** Verglasung: Frontscheibe - Steinschlag - erneuern

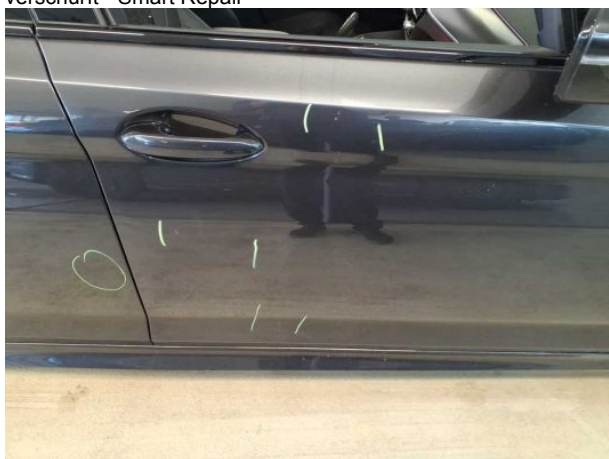
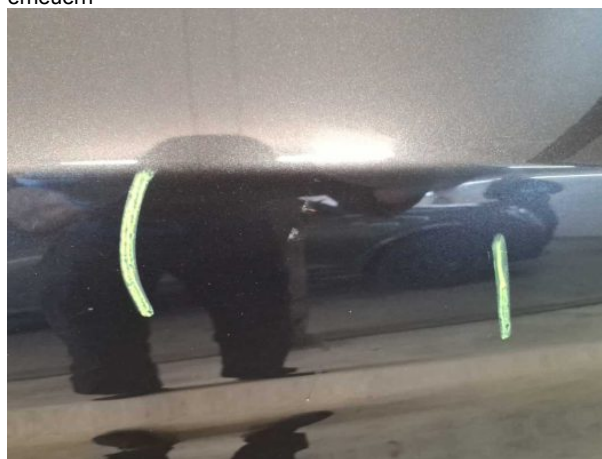
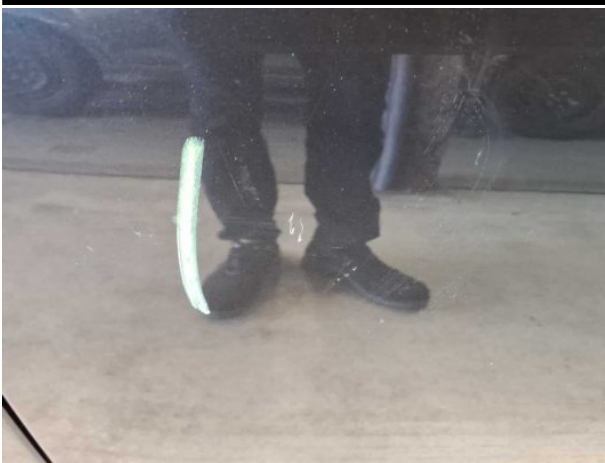
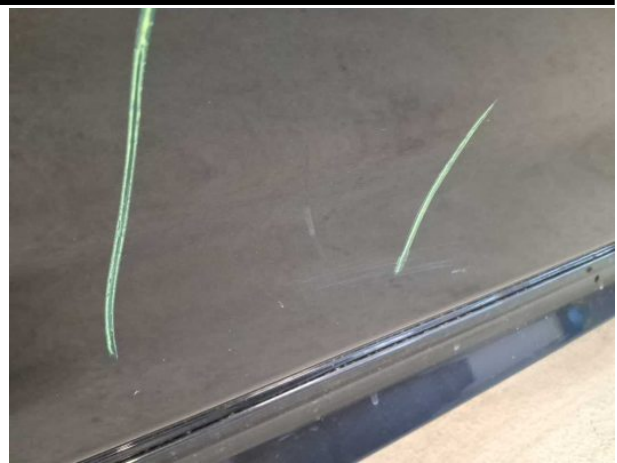
**Beschädigung #11:** Tür vorn rechts: Tür - verkratzt / verschürft - instandsetzen und lackieren
