» Übersicht

Auftrags-Nr: 1002376642
Besichtigt am: 26.03.2026 11:36
Berichts-Nr: 10303788
FIN: WF0PXXGCHPME13412

» Fahrzeugdaten

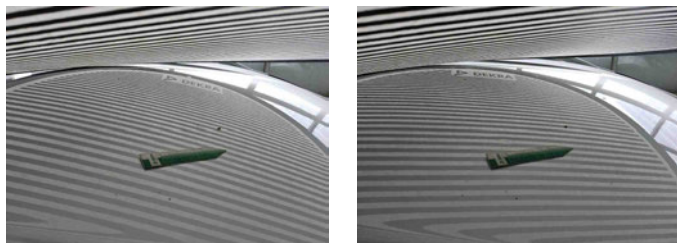
1 - Dach - Delle(n) - Kaltdrücken

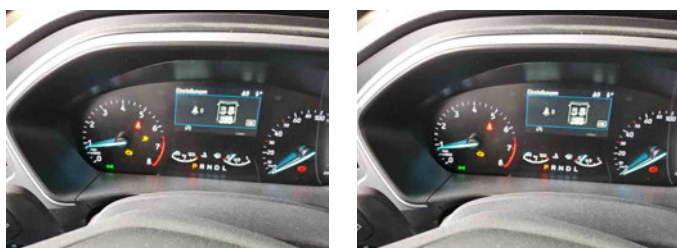
2 - Kontrollleuchte Motor - Leuchtet - Werkstattdiagnose erforderlich
Schadenserweiterung möglich

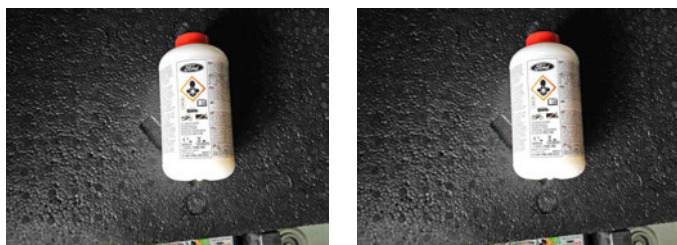
Tirefit Ablaufdatum: 12.2025

3 - Tirefit - Abgelaufen - Ersetzen
