# Zustandsbericht / Minderwertgutachten

| Typ / Verkaufsbez. | up! | Aufbauart | Limousine |
| Fahrzeug-Ident.-Nr. | WVWZZZAA4RD002705 | HSN / TSN | 0603 / CMX |

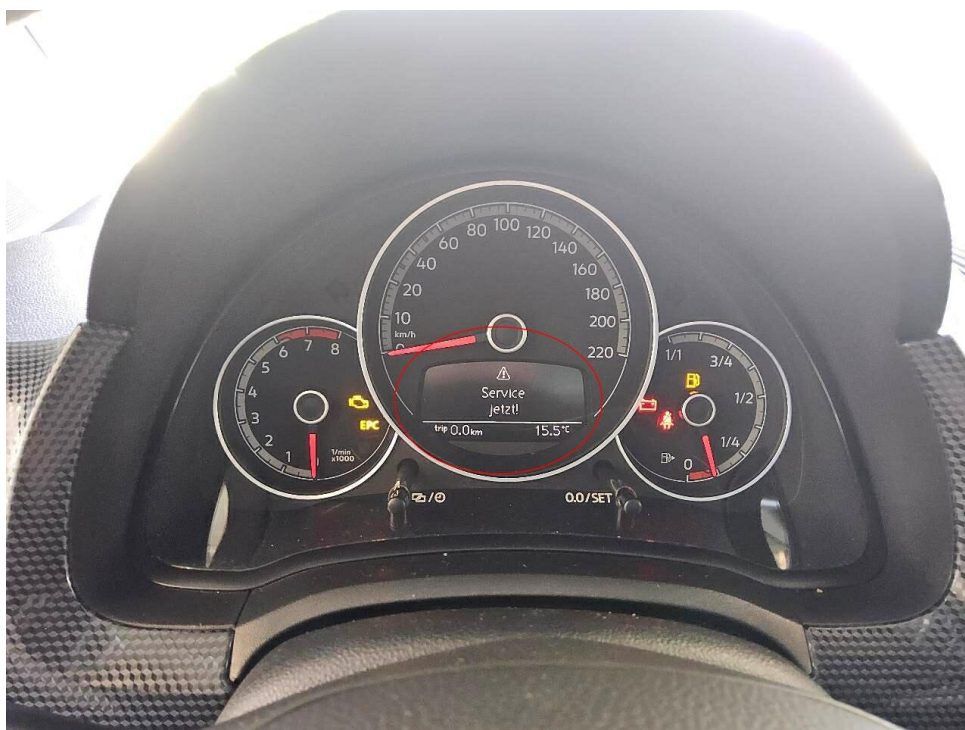
Bild 14 : Service/Inspektion Inspektion groß, überfällig, durchführen

1. Service/Inspektion Inspektion groß, überfällig, durchführen (Bild 14)
2. Tür vorne links Einstieg Lackierung, zerkratzt, smart repair (Bild 19)
3. Tür hinten links Einstieg, eingedellt, smart repair
4. Bodenbelag hinten Fußmatte rechts, fehlt, erneuern (Bild 16)
5. Tür hinten rechts Einstieg Lackierung, zerkratzt, smart repair (Bild 17)
6. Motor, undicht, prüfen und Befund festlegen, Schadenerweiterung möglich (Bild 15)

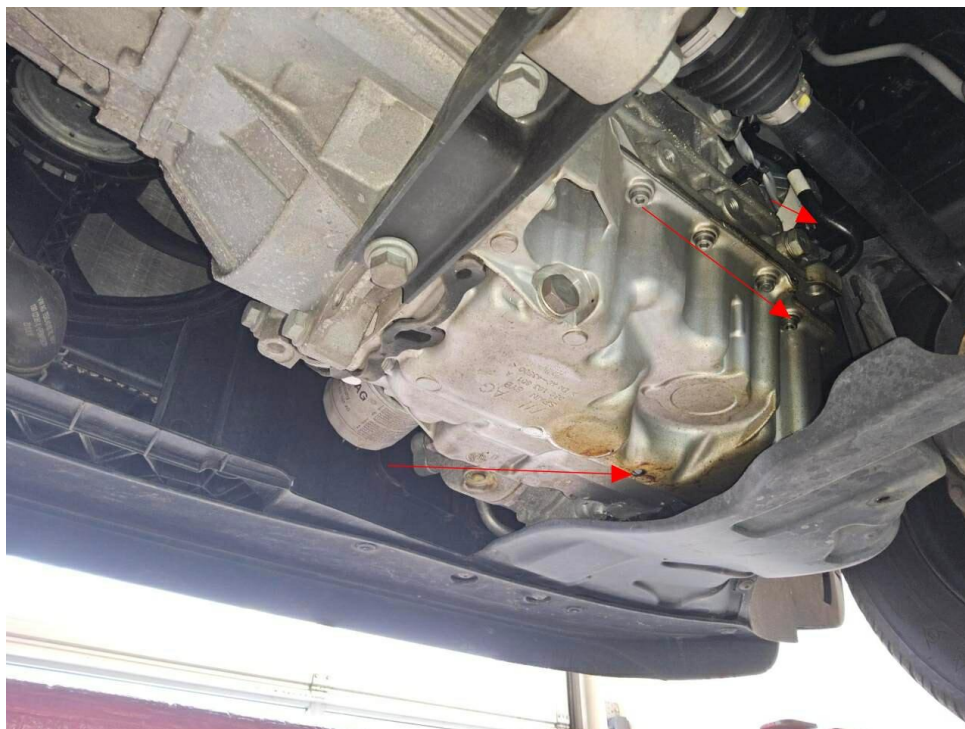
Bild 15 : Motor, undicht, prüfen und Befund festlegen, Schadenerweiterung möglich

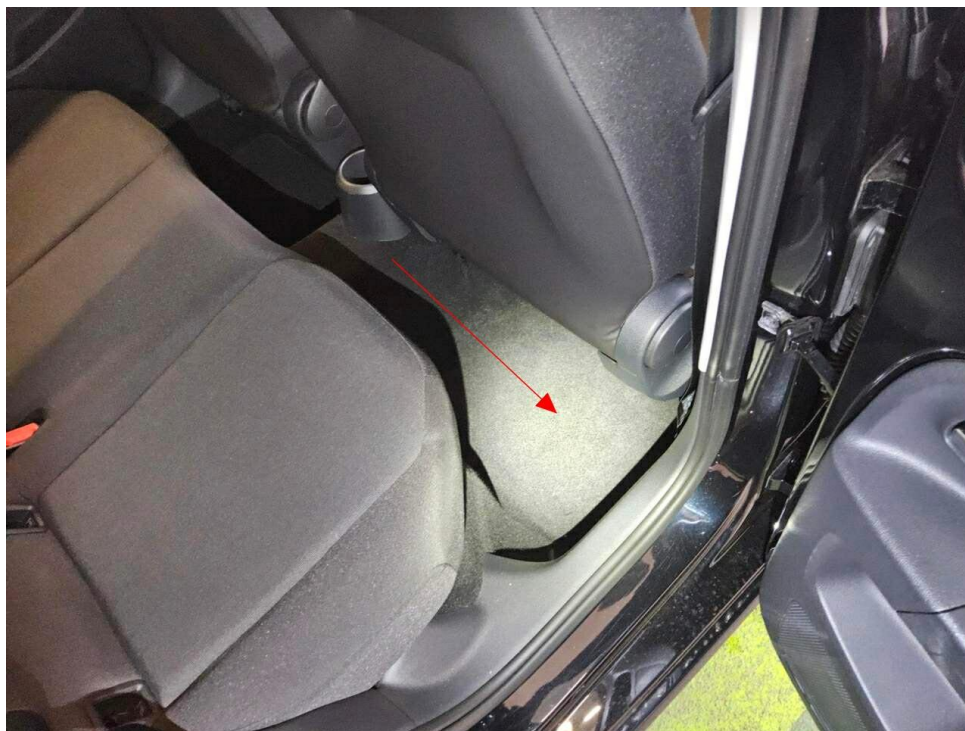
Bild 16 : Bodenbelag hinten Fußmatte rechts, fehlt, erneuern

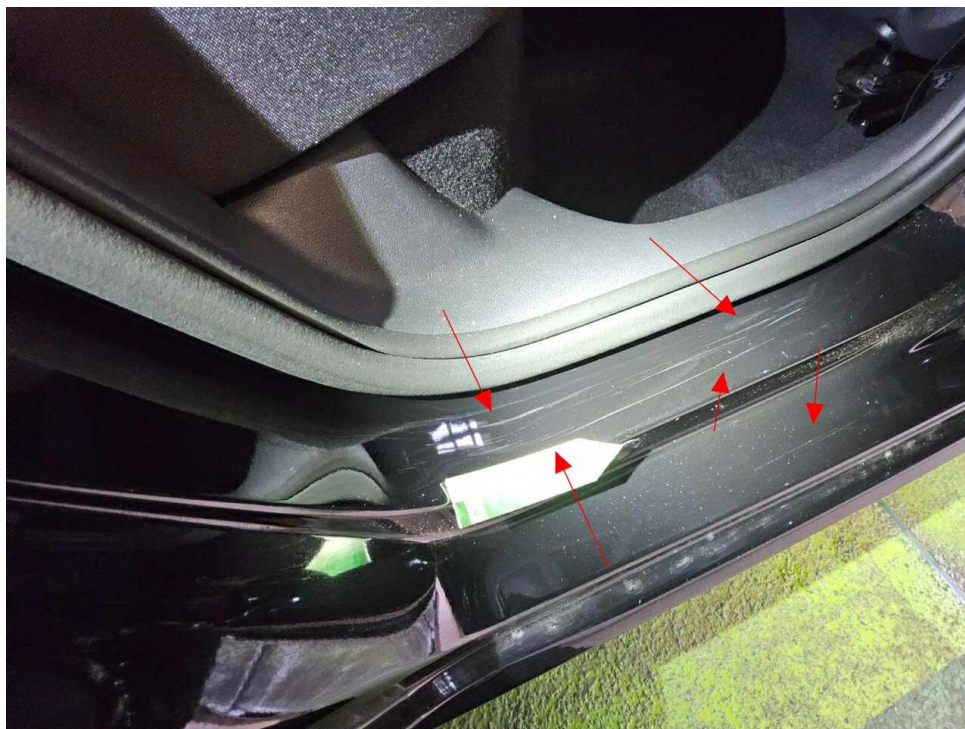
Bild 17 : Tür hinten rechts Einstieg Lackierung, zerkratzt, smart repair

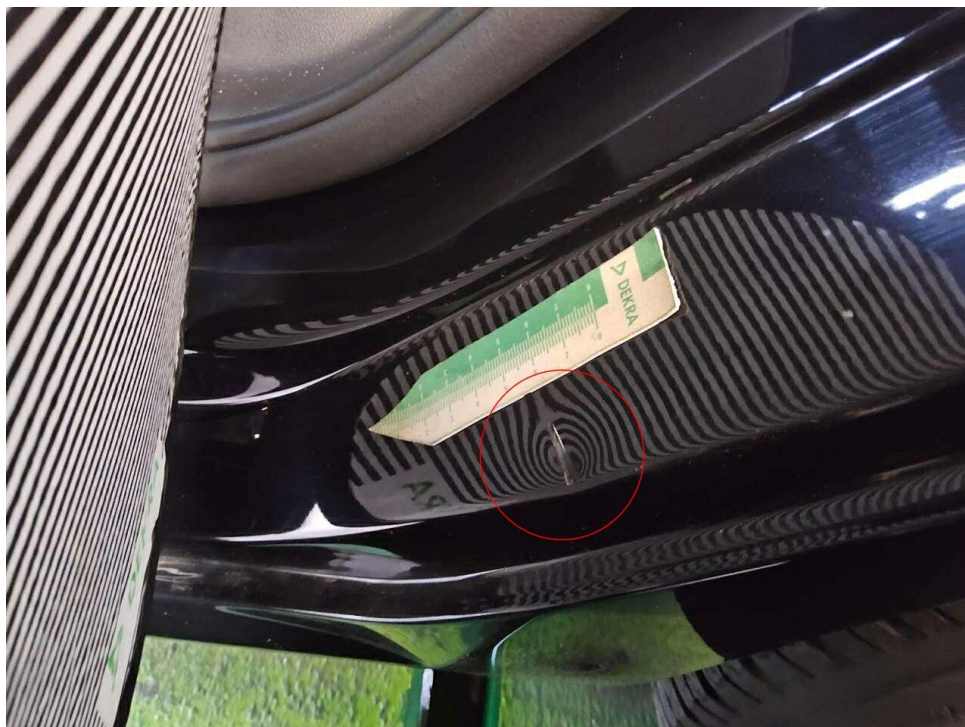
Bild 18 : Tür hinten links Einstieg, eingedellt, instandsetzen und lackieren mit Lackaufbau

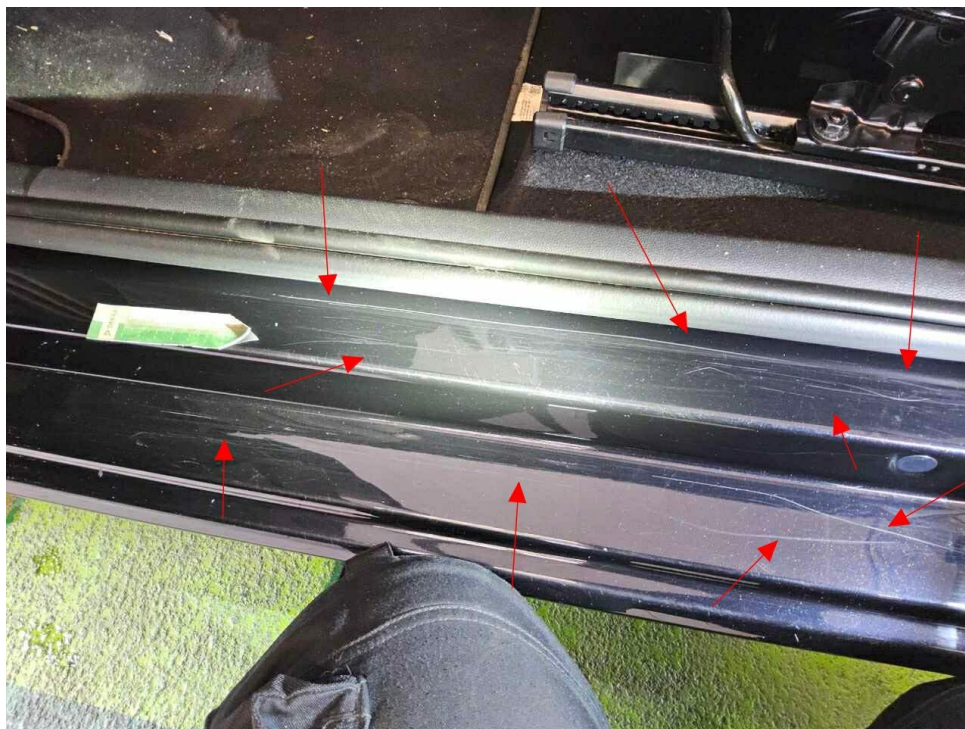
Bild 19 : Tür vorne links Einstieg Lackierung, zerkratzt, smart repair

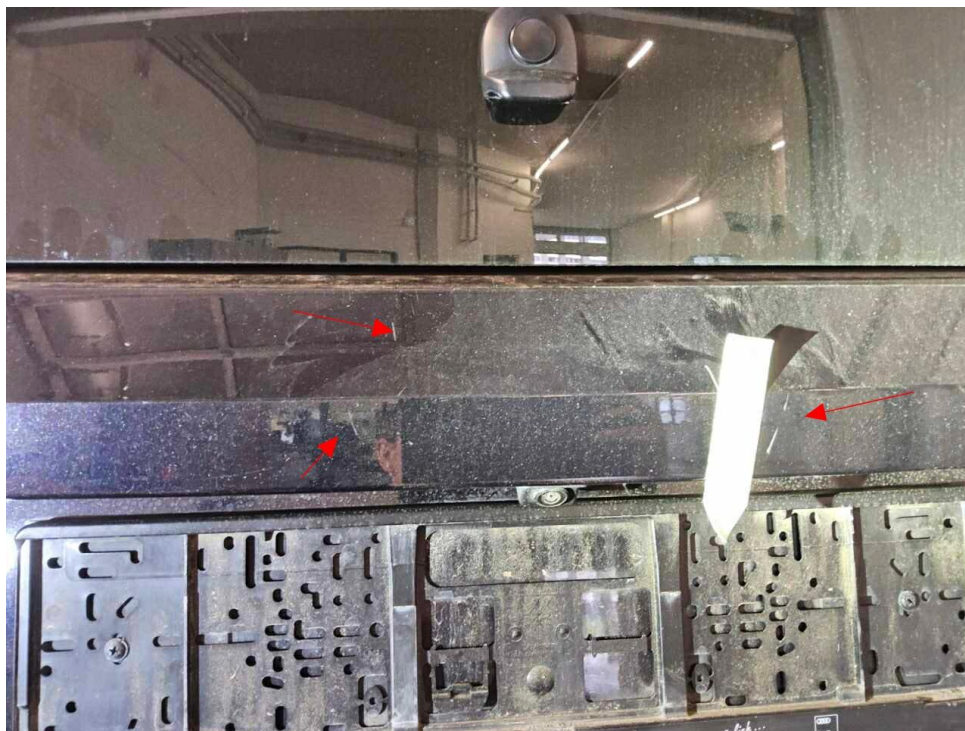
Bild 20 : Stoßfänger hinten Lackierung, verschrammt, Gebrauchsspur

Gebrauchsspur (Bild 25)  
Ladekantenabdeckung, verschrammt,  
Gebrauchsspur (Bild 23, 24)  
Stoßfänger vorne Lackierung, Steinschlag,  
Gebrauchsspur (Bild 22)  
Seitenteil hinten links Lackierung unterhalb,  
verschrammt, Gebrauchsspur (Bild 21)  
Stoßfänger hinten Lackierung, verschrammt,  
Gebrauchsspur (Bild 20)

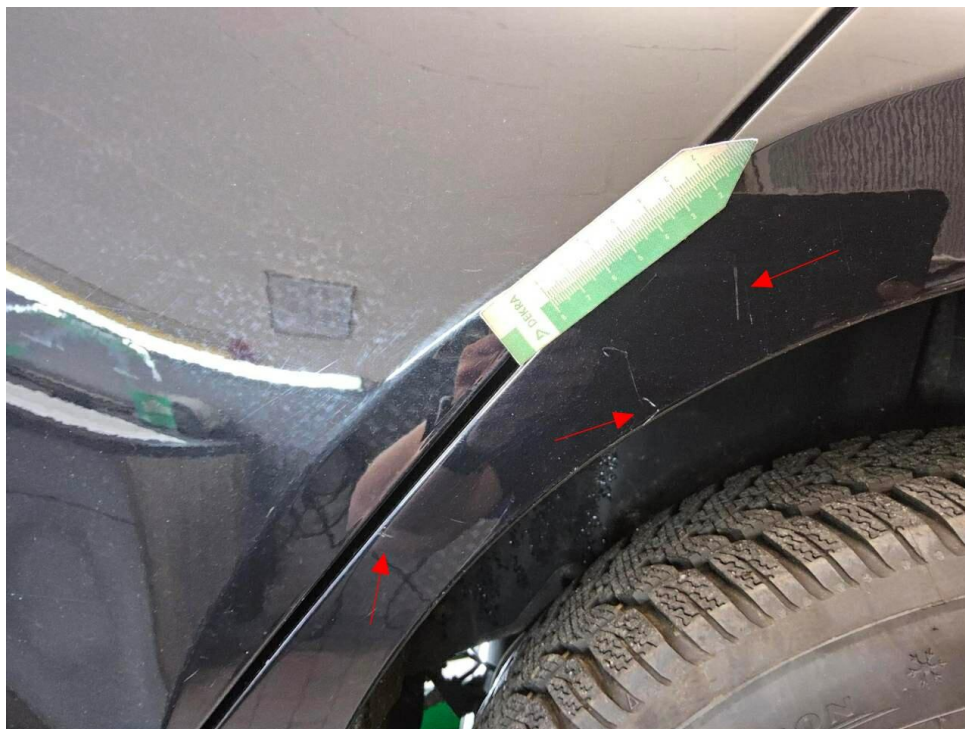
Bild 21 : Seitenteil hinten links Lackierung unterhalb, verschrammt, Gebrauchsspur

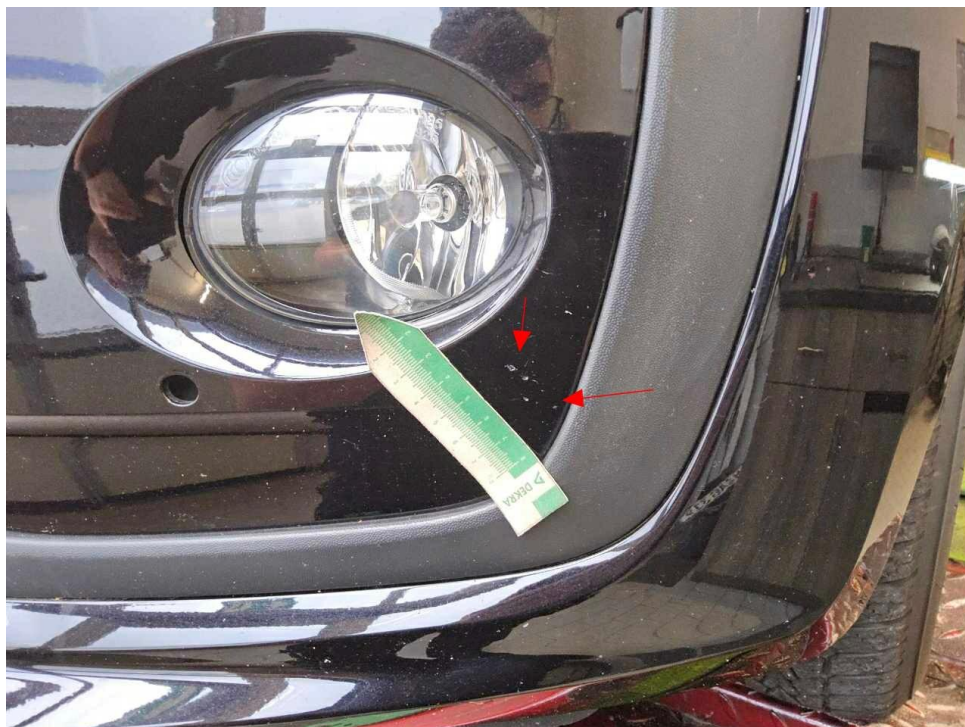
Bild 22 : Stoßfänger vorne Lackierung, Steinschlag, Gebrauchsspur

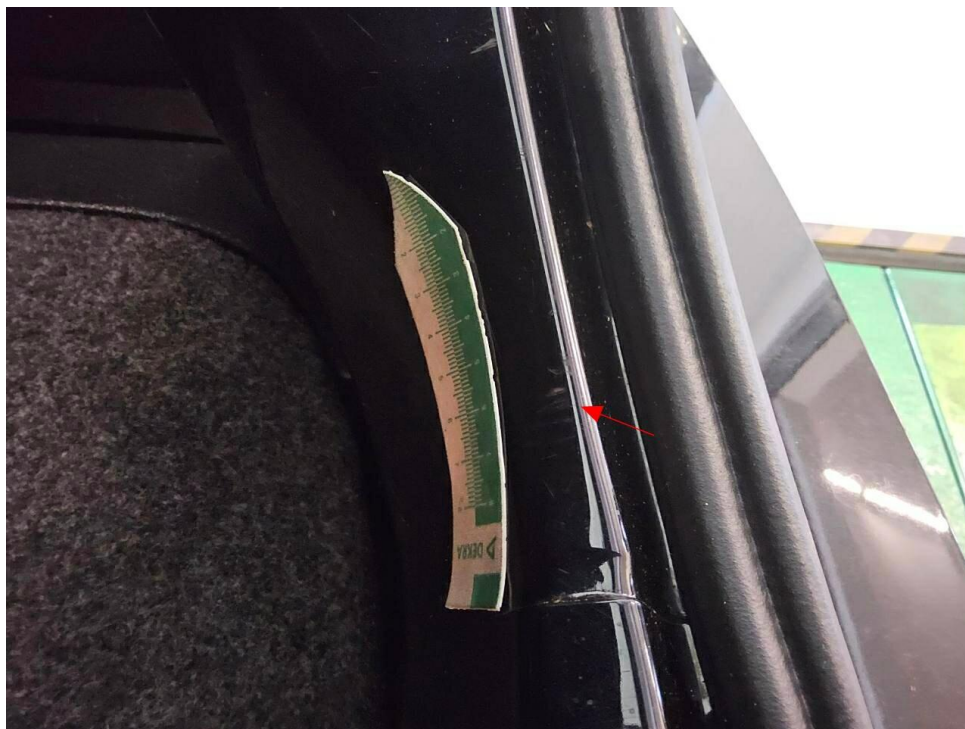
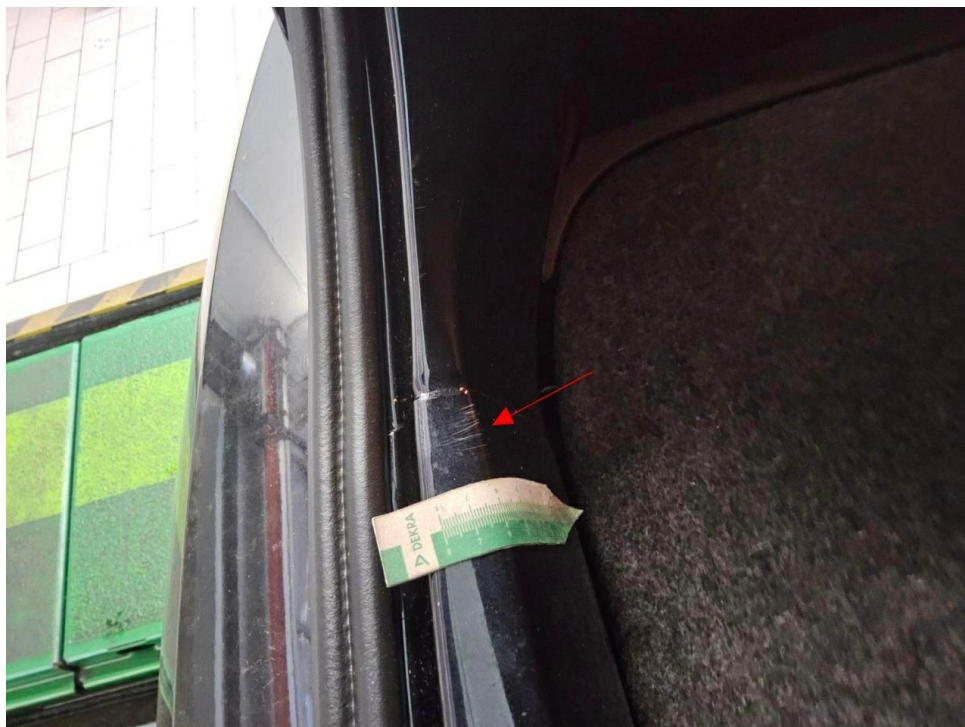
Bild 23 : Ladekantenabdeckung, verschrammt, Gebrauchsspur

Bild 24 : Ladekantenabdeckung, verschrammt, Gebrauchsspur

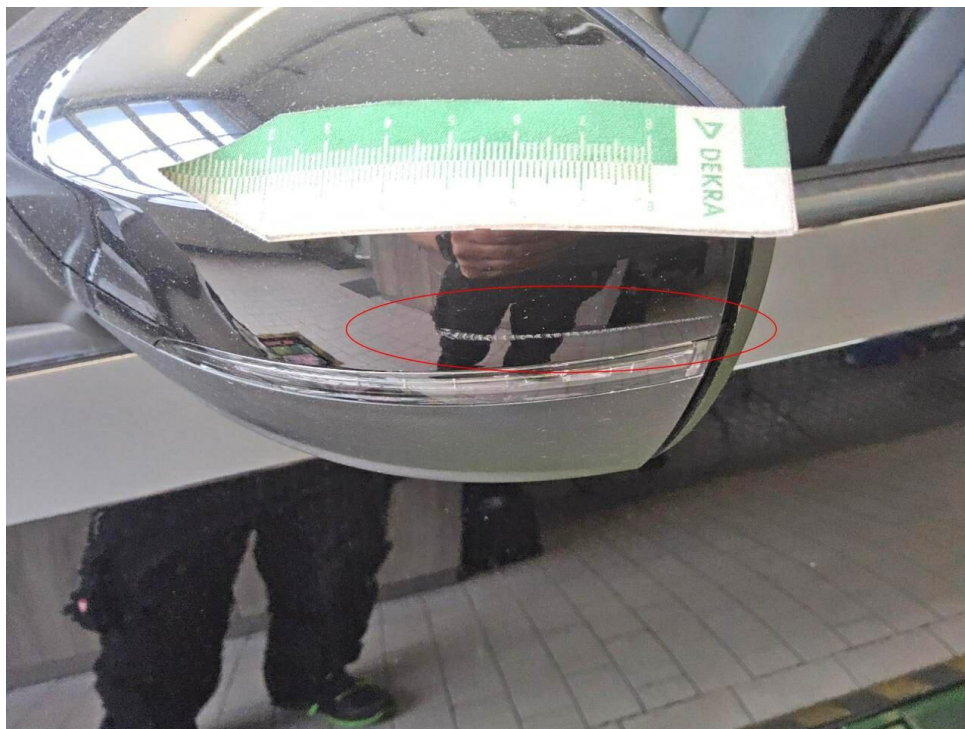
Bild 25 : Außenspiegel links Lackierung, verschrammt, Gebrauchsspur

Motorhaube Lackierung, Steinschlag, Gebrauchsspur (Bild 27)  
 Kotflügel vorne links Lackierung, Steinschlag, Gebrauchsspur (Bild 26)  
 Außenspiegel links Lackierung, verschrammt,

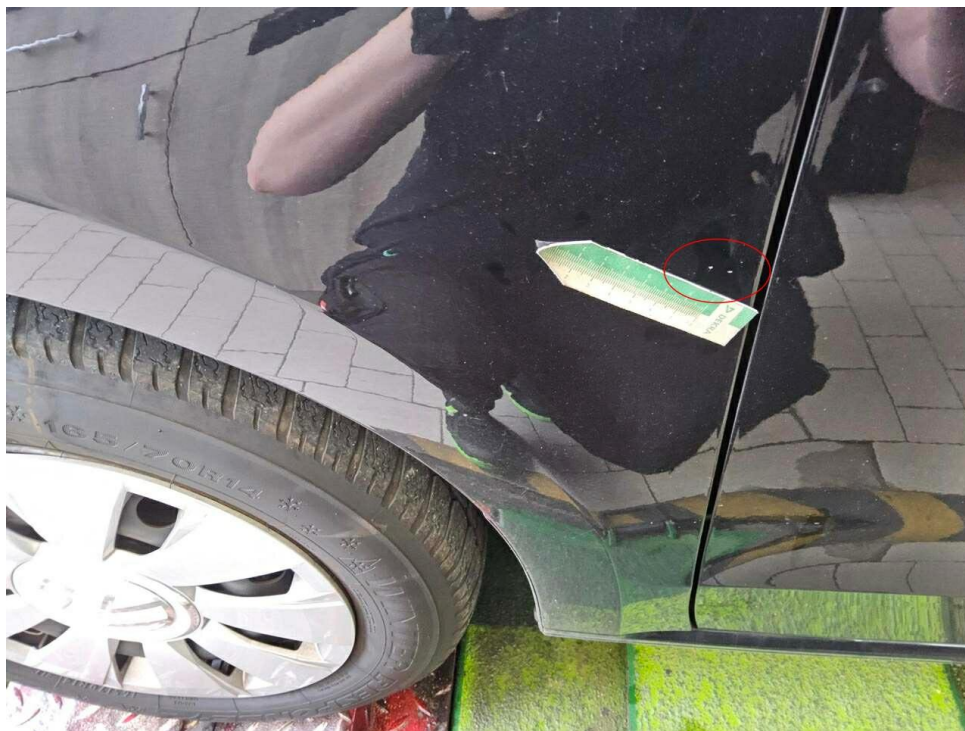
Bild 26 : Kotflügel vorne links Lackierung, Steinschlag, Gebrauchsspur

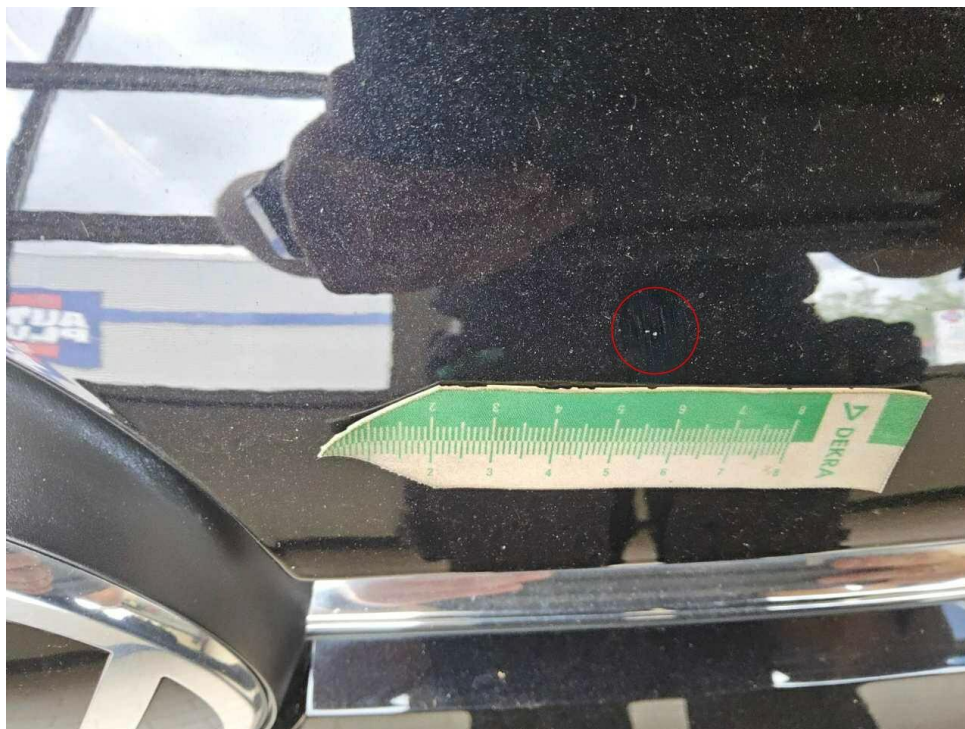
Bild 27 : Motorhaube Lackierung, Steinschlag, Gebrauchsspur
