# Zustandsbericht

Besichtigungsdatum: 25.06.2026

| Hersteller / Modell | Tesla Model S | | |

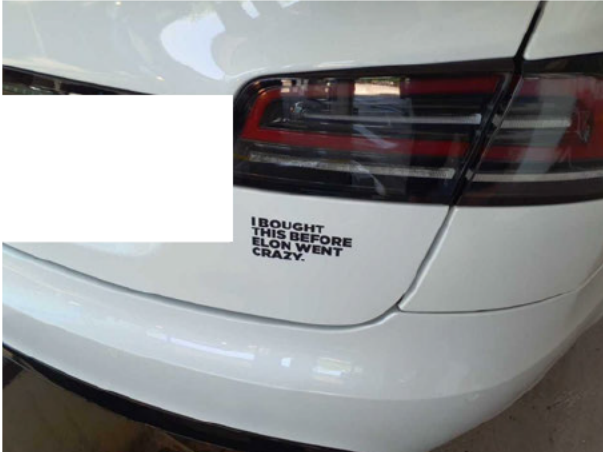
| Nr. | Bauteilgruppe | Beschreibung |
|---|---|---|
| 1 | Karosserie | Karosserie (Kleiner Aufkleber) - beklebt/ beschriftet - entkleben/neutralisieren |

**Beschädigung #1:** Karosserie: Karosserie (Kleiner Aufkleber) - bekle... beschriftet - entkleben/neutralisieren

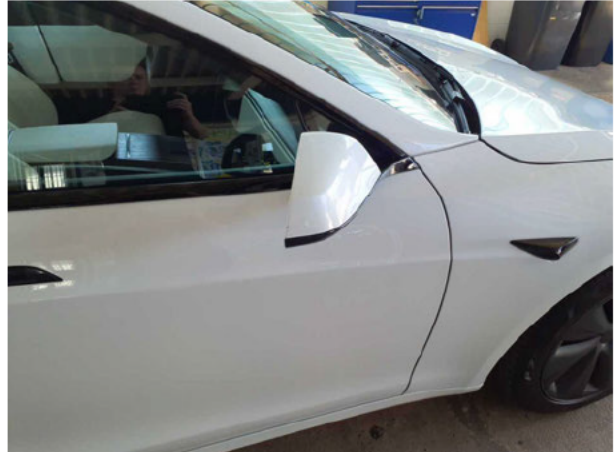
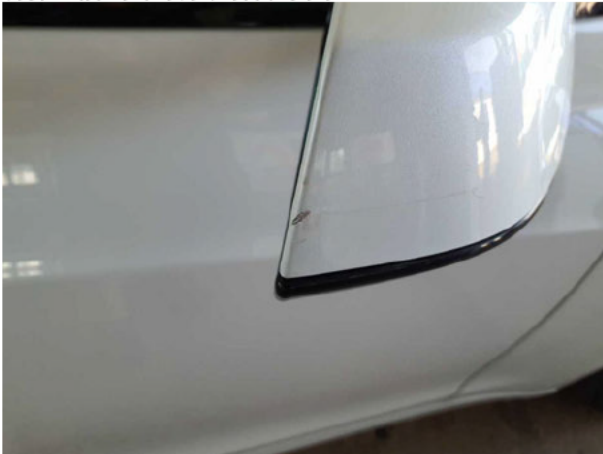
| Nr. | Bauteilgruppe | Beschreibung |
|---|---|---|
| 2 | Außenspiegel rechts | Abdeckkappe - verkratzt / verschürft - lackieren |

**Beschädigung #2:** Außenspiegel rechts: Abdeckkappe - verkratzt / verschürft - lackieren

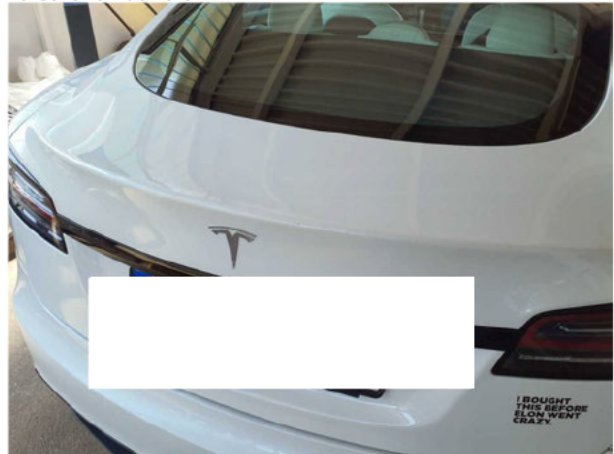
| Nr. | Bauteilgruppe | Beschreibung |
|---|---|---|
| 3 | Heckklappe/-tür | Heckklappe - Lackmangel - Smart Repair |

**Beschädigung #3:** Heckklappe/-tür: Heckklappe - Lackmangel - Smart Repair

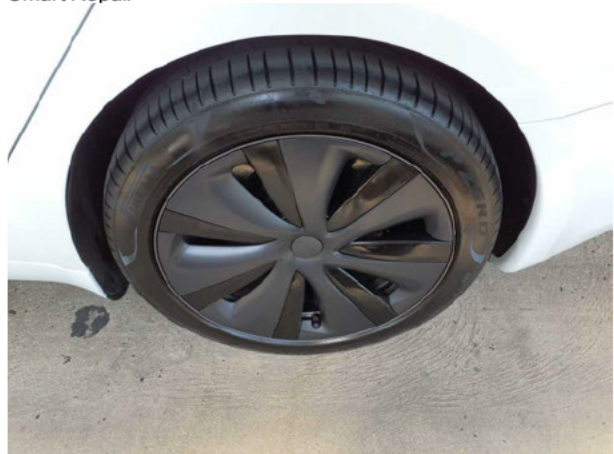
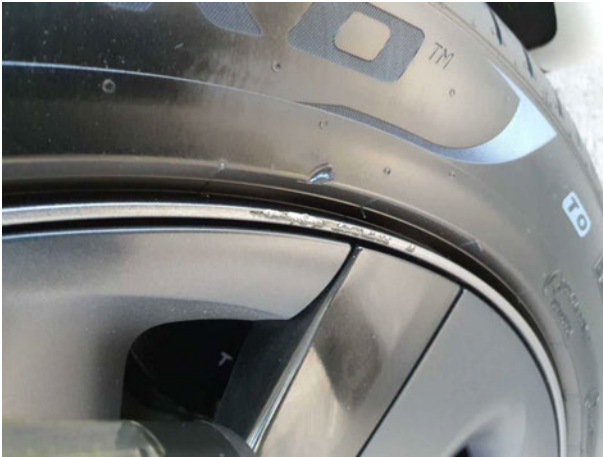
| Nr. | Bauteilgruppe | Beschreibung |
|---|---|---|
| 4 | Rad/Reifen | Leichtmetallfelge hinten links - verkratzt / verschürft - Wertminderung |

**Beschädigung #4:** Rad/Reifen: Leichtmetallfelge hinten links - verkratzt / verschürft - Wertminderung

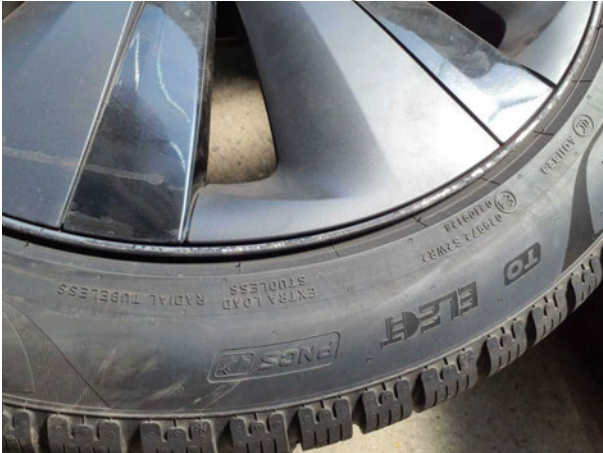
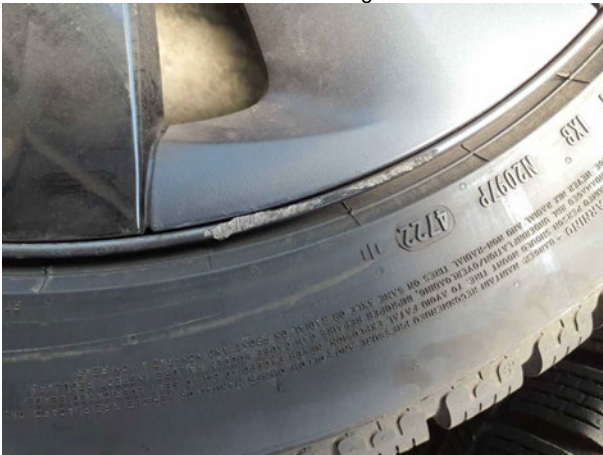
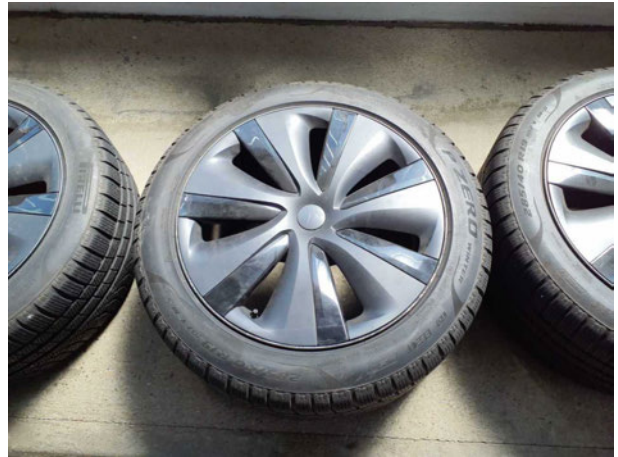
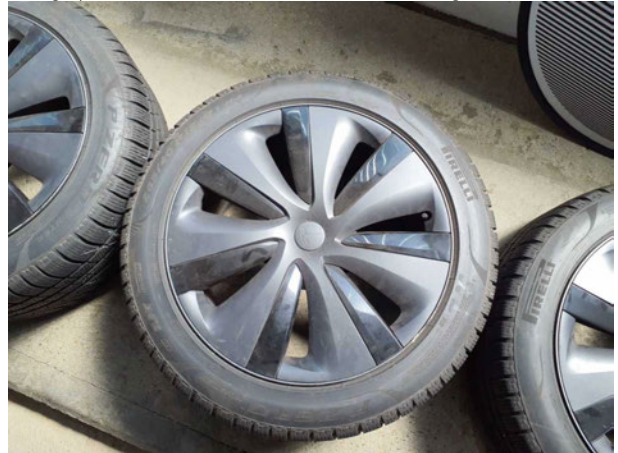
| Nr. | Bauteilgruppe | Beschreibung |
|---|---|---|
| 6 | 2.Radsatz | 2 Leichtmetallfelgen (Optischer Mangel) - verkratzt / verschürft - Wertminderung |

**Beschädigung #6:** 2.Radsatz: 2 Leichtmetallfelgen (Optischer Mangel) - verkratzt / verschürft - Wertminderung

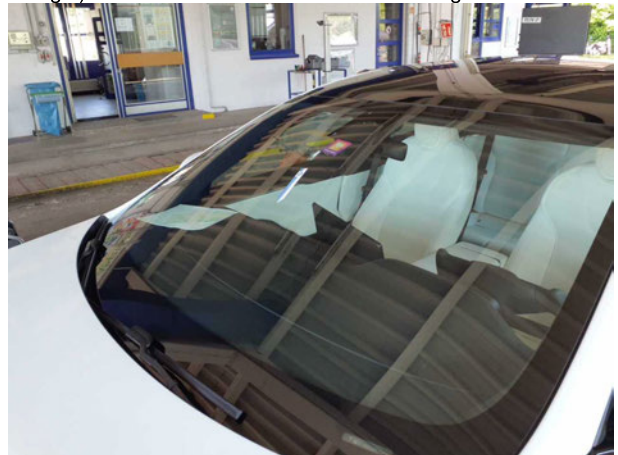
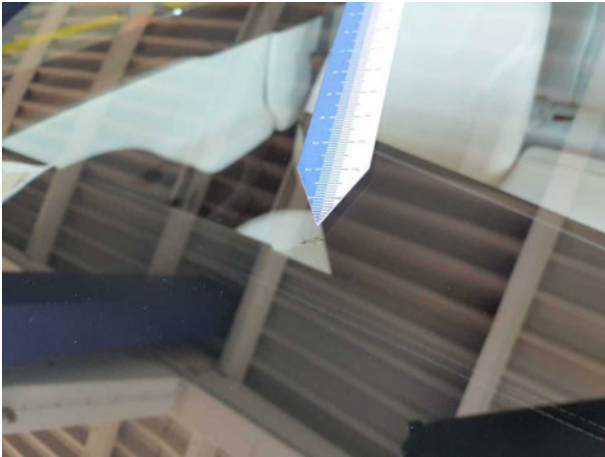
| Nr. | Bauteilgruppe | Beschreibung |
|---|---|---|
| 7 | Verglasung | Frontscheibe (Mit Rissbildung) - Steinschlag - erneuern |

**Beschädigung #7:** Verglasung: Frontscheibe (Mit Rissbildung) - Steinschlag - erneuern

**Beschädigung #7:** Verglasung: Frontscheibe (Mit Rissbildung) -  
Steinschlag - erneuern
