# Zustandsbericht

- Protokoll der Fahrzeugbewertung -

Berichts-Nr: 9792013  
vom: 07.01.2026

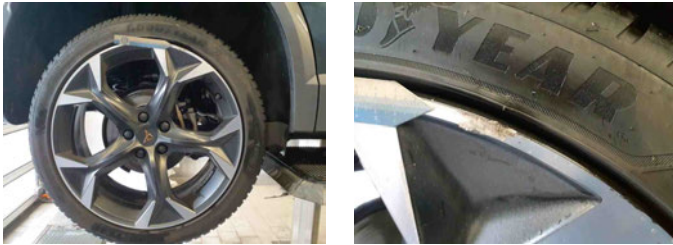
1 - Alufelge glanzgedreht hinten rechts - Kratzer - Pauschalbetrag

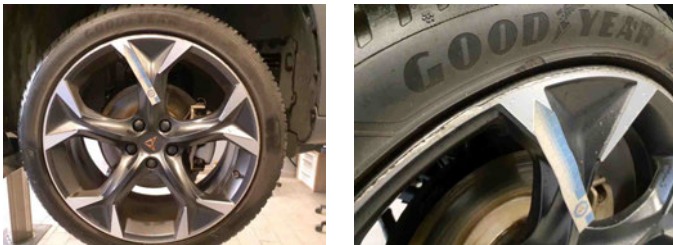
2 - Alufelge glanzgedreht vorne rechts - Kratzer - Pauschalbetrag

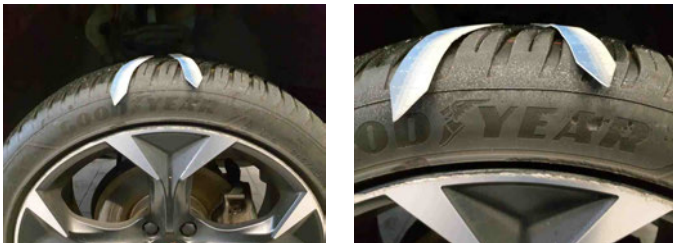
1 - Reifen vorne rechts - Riss - Akzeptabel (Gebrauchsspur)
