Zustandsbericht

Kunde :	Allane SE	Amtl. Kennzeichen :	MK-RR 1013
Berichtsnummer :	000000920472-DE613		
Referenznummer:	31184760

Volkswagen Touran (5T1)(04.2015->) Comfortline BMT/Start-Stopp

Fahrzeug-Ident.-Nr.:	WVGZZZ1TZNW005530	Laufleistung abgelesen:	126435 km
Erstzulassung / Baujahr:	20.12.2021 / 2021	Besichtigungsdatum/-ort:	21.05.2026 Dieselstraße 3, 85386 Eching
Fahrzeugart:	PKW	Aufbauart:	Geländewagen/Pickup
Kraftstoff:	Superbenzin	Getriebe Art:	automatic
Navi.-Datenträger:	Festplattenlaufwerk	Hubraum / Leistung:	1498 ccm / 110 kW (150 PS)
Antriebsart:	Frontantrieb	Lackfarbe:	Uranograu
Lackart:	Uni	Türen / Sitzplätze:	5 / 5
Anzahl Schlüssel:	2	Nächste HU / AU:	03.2027 / 03.2027
Polster Art:	Stoff	Serviceheft verfügbar:	Nein
Farbe Innenausstattung:	Grau	Serviceheft gepflegt:	-
Raucherfahrzeug:	Nein	Letzter Service km / am:	- / -
Fahrzeug fahrbereit:	Ja	Vorgelegte Fahrzeug- Unterlagen:	ZB I (Fzg.Schein)
Zustand aussen:	4 - mäßig	Zustand innen:	4 - mäßig

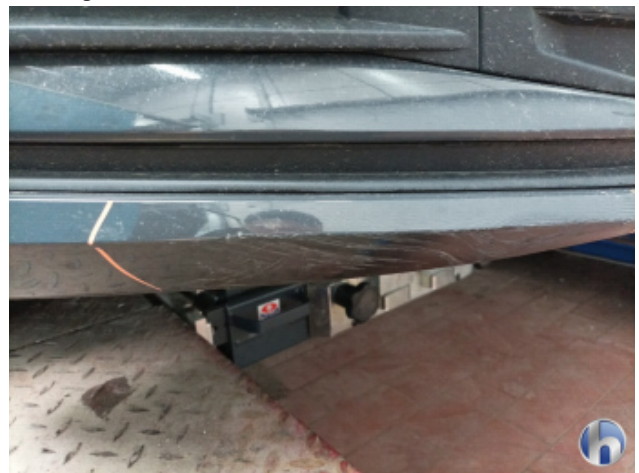
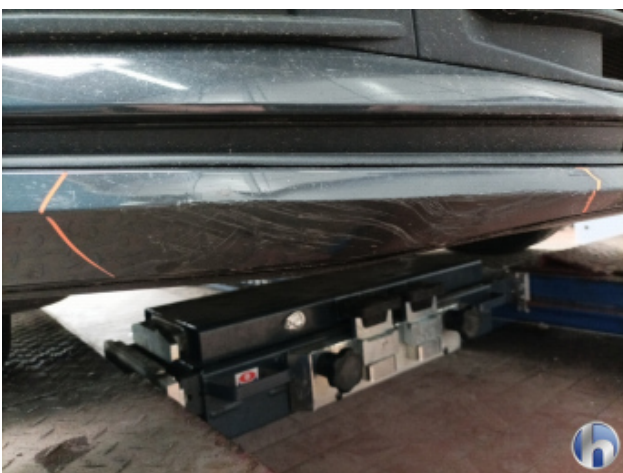
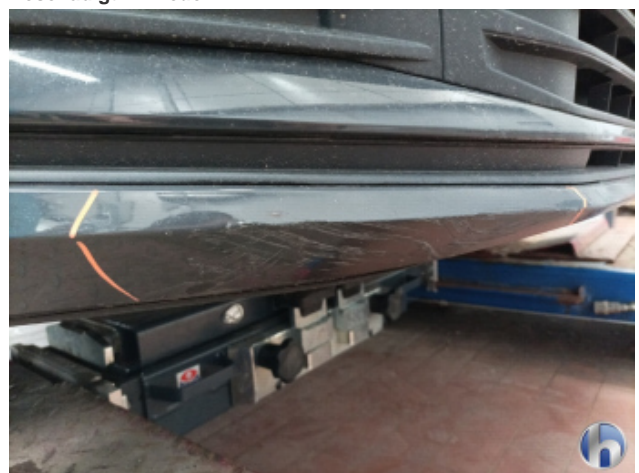
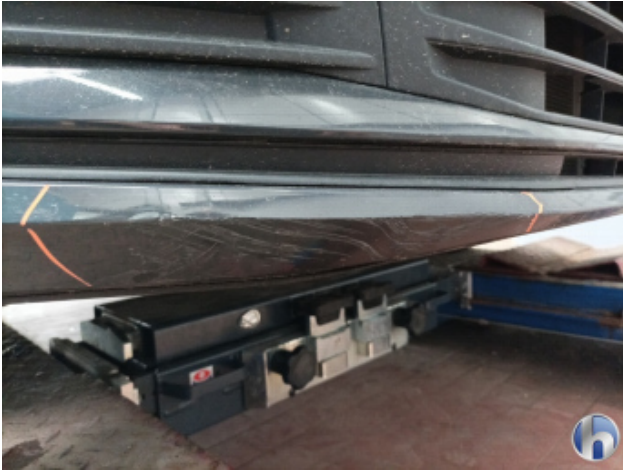
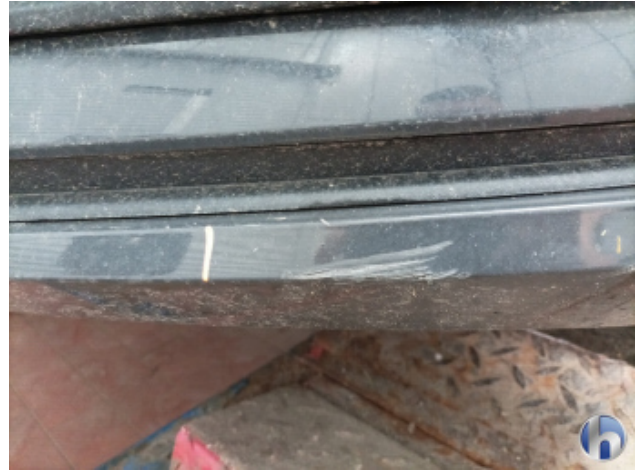
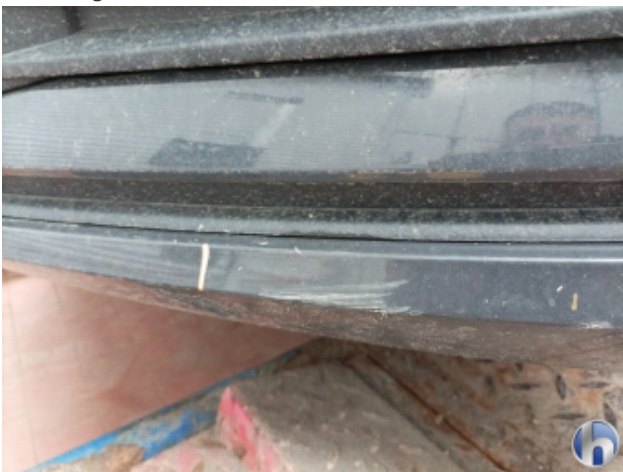
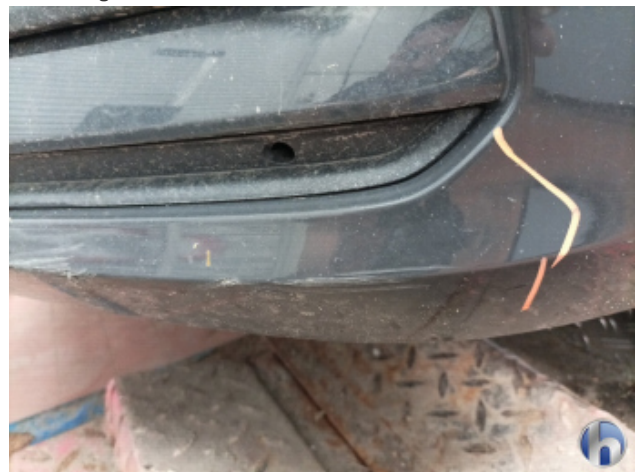
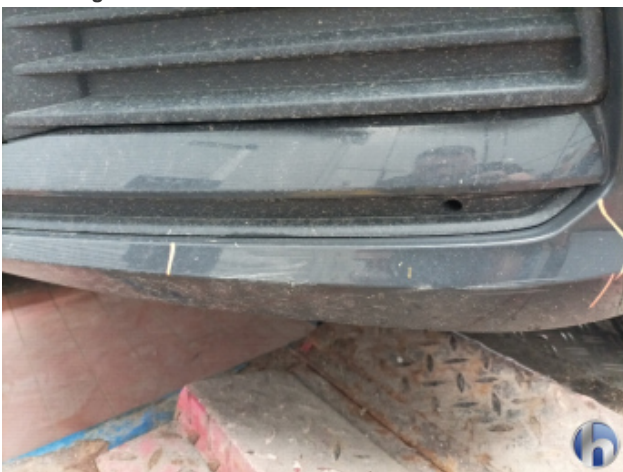
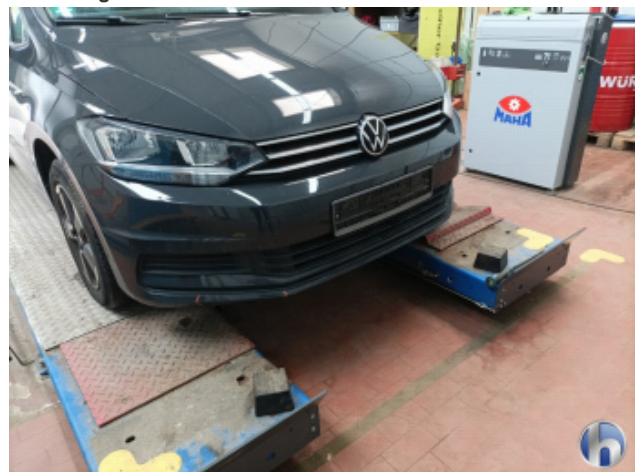
1. Frontspoiler
Beschädigt - Erneuern

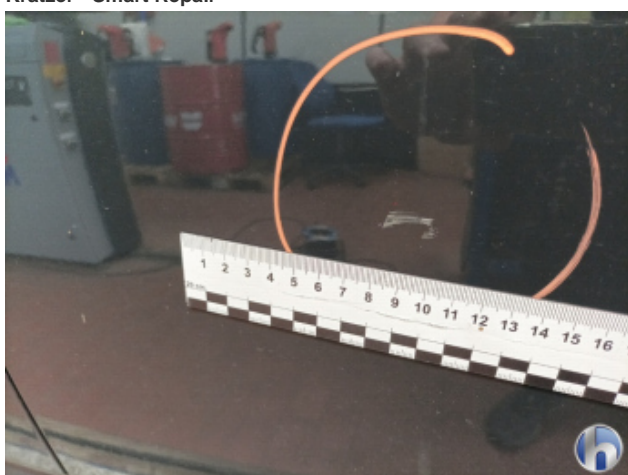
2. Tür Hinten - Links
Kratzer - Smart Repair

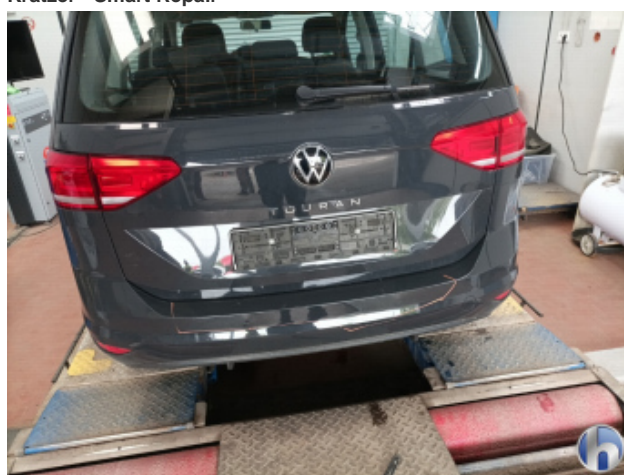
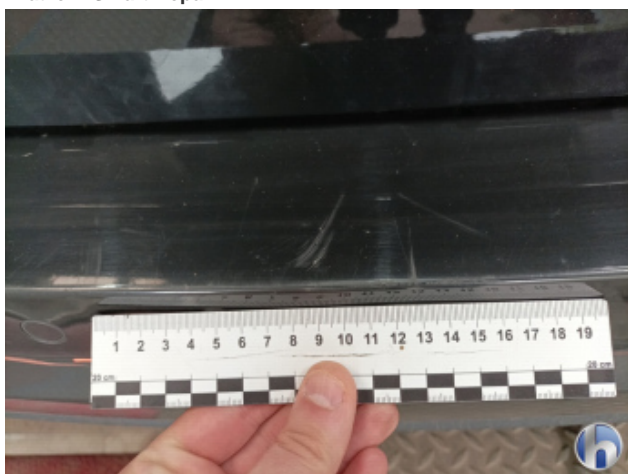
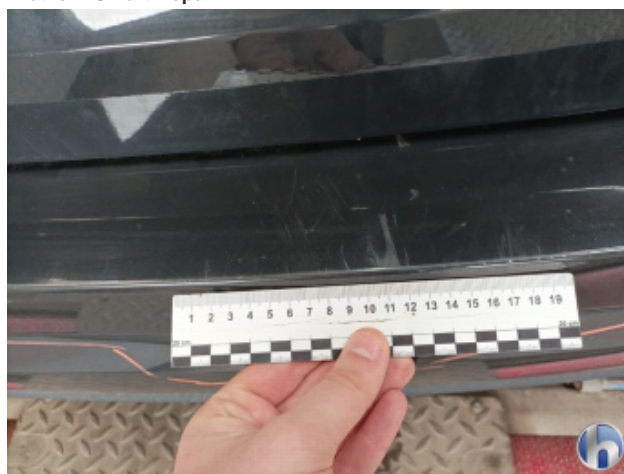
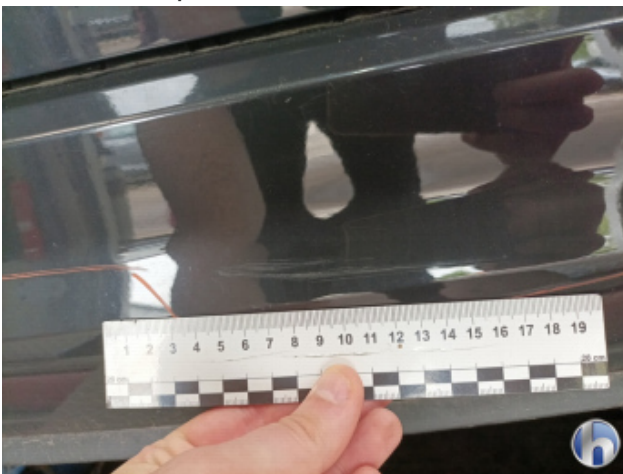
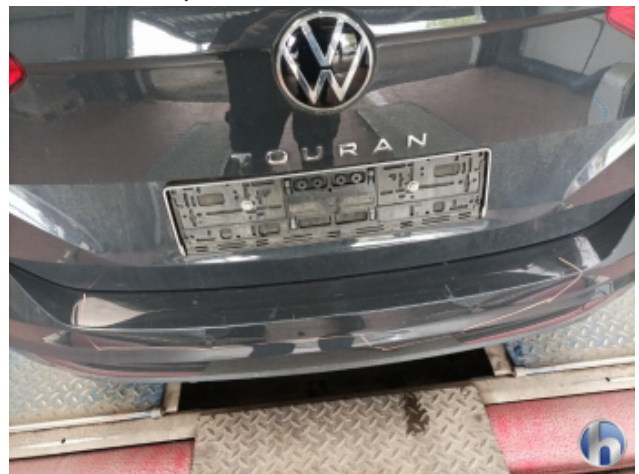
3. Stoßfänger Hinten
Kratzer - Smart Repair

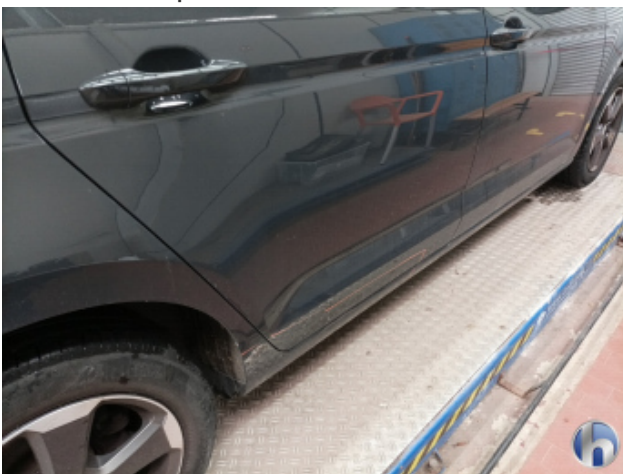
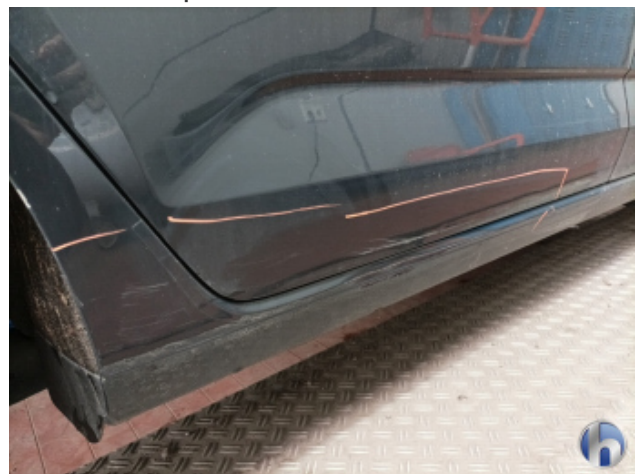
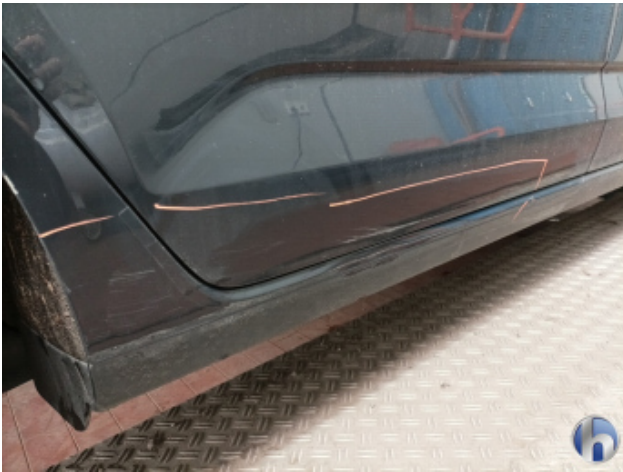
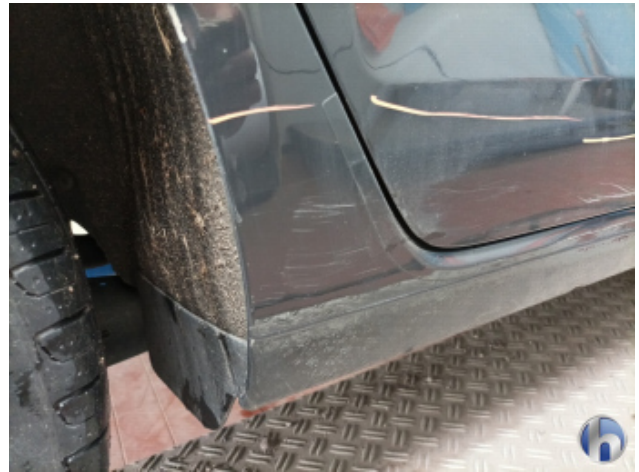
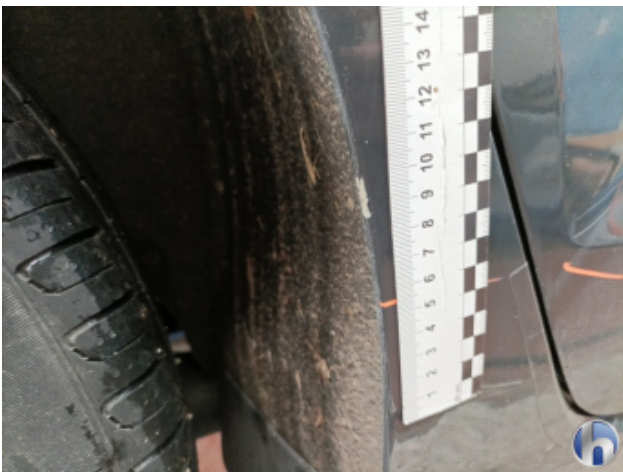
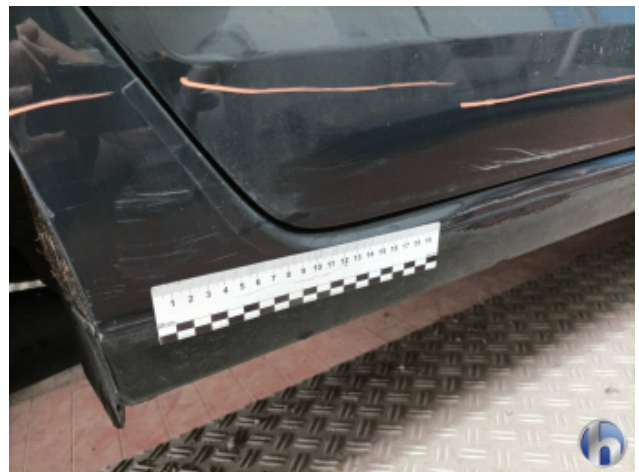
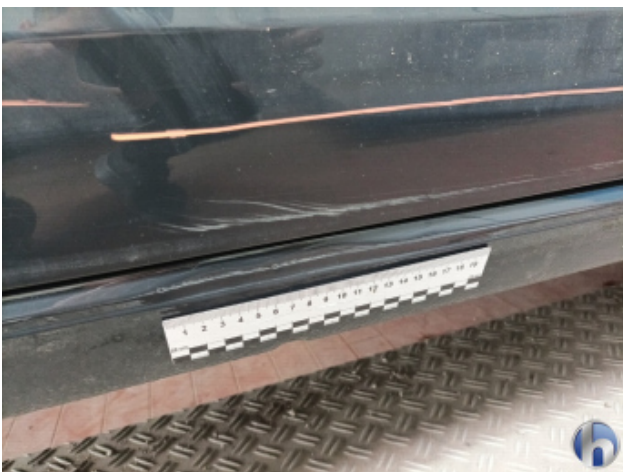
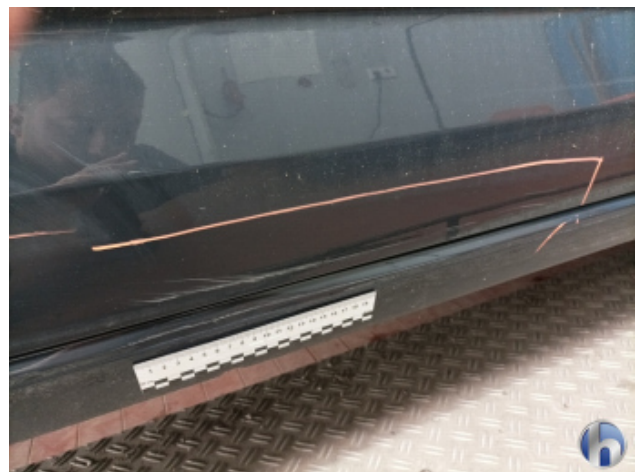
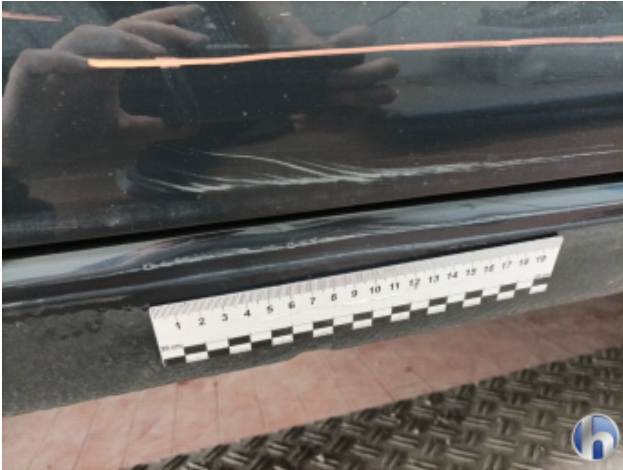
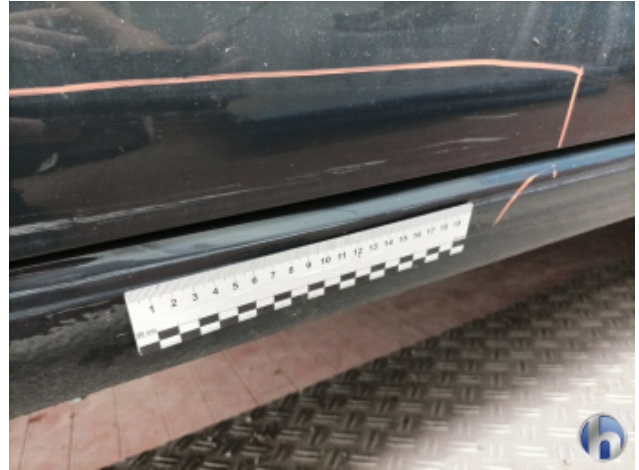
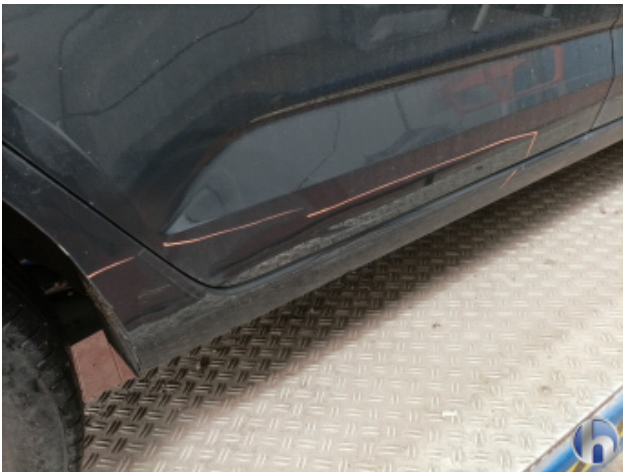
4. Schweller - Rechts
Unfallschaden - Lackieren

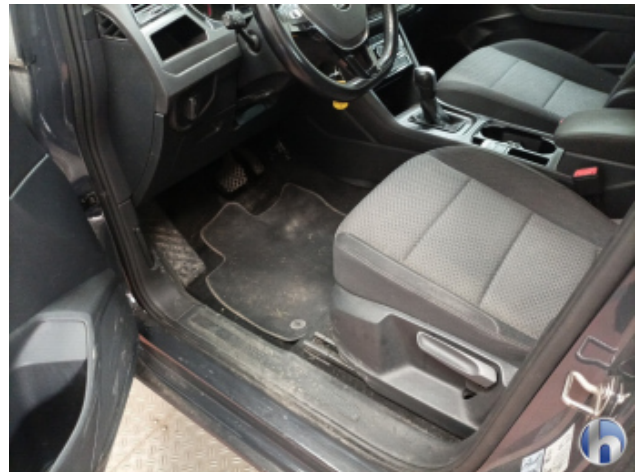
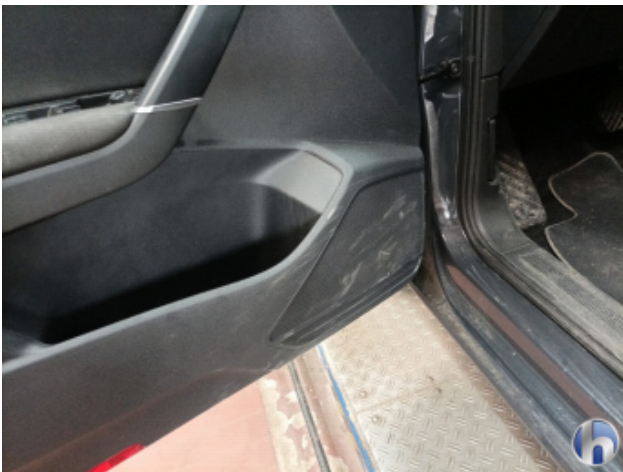
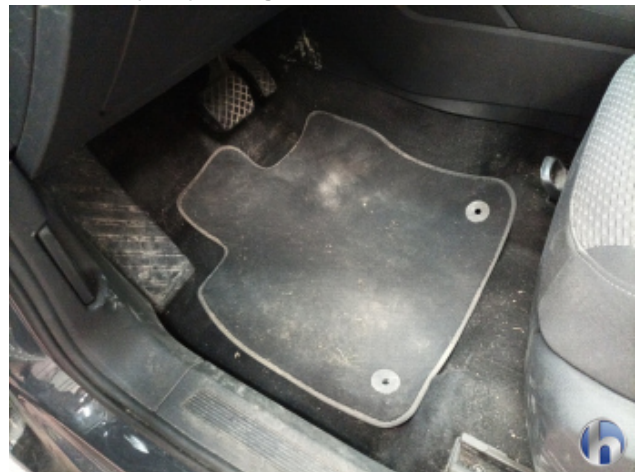
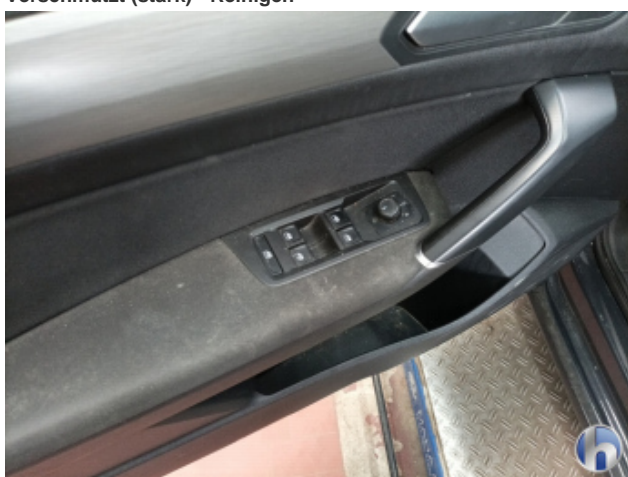
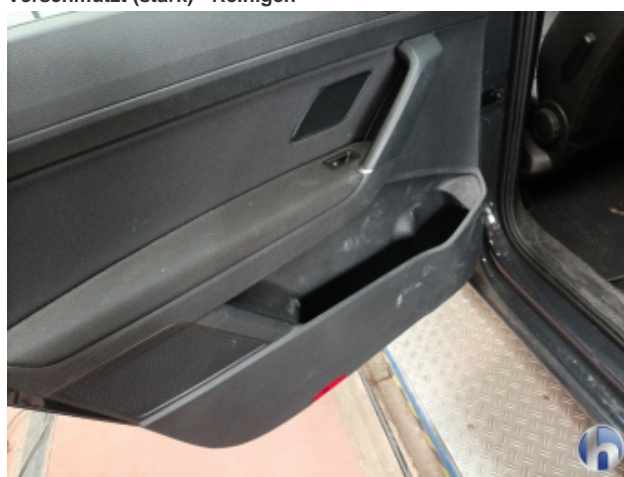
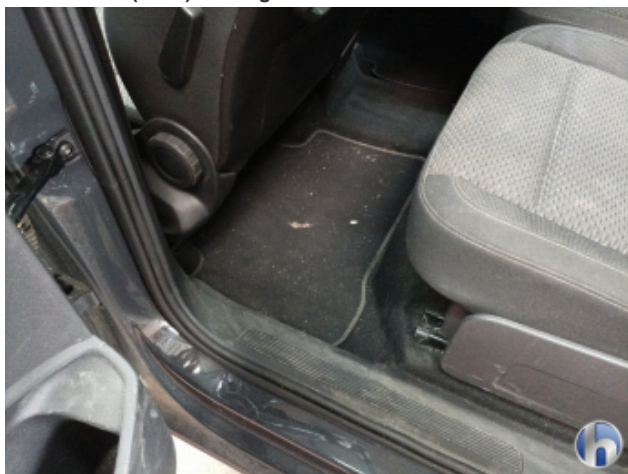
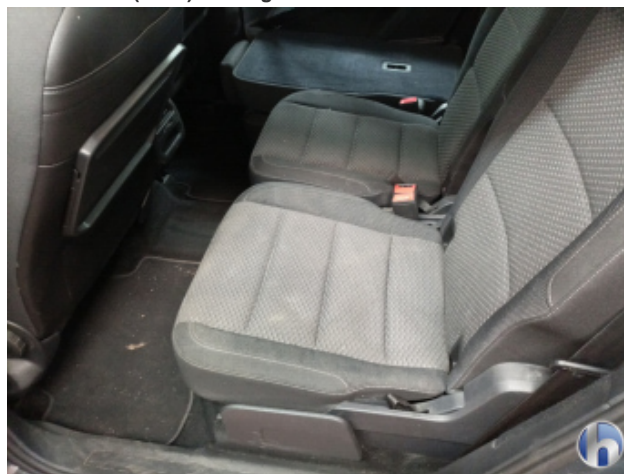
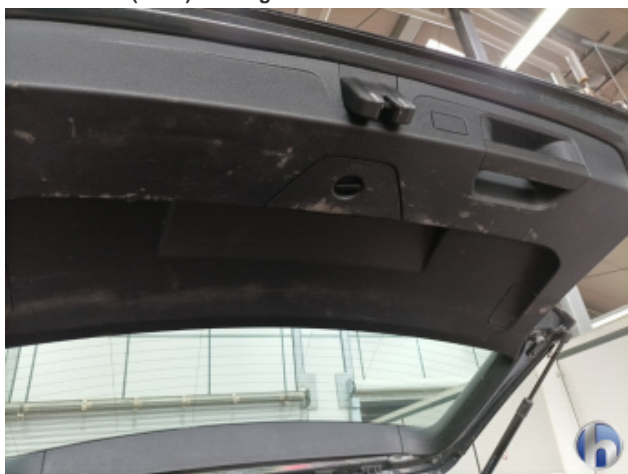
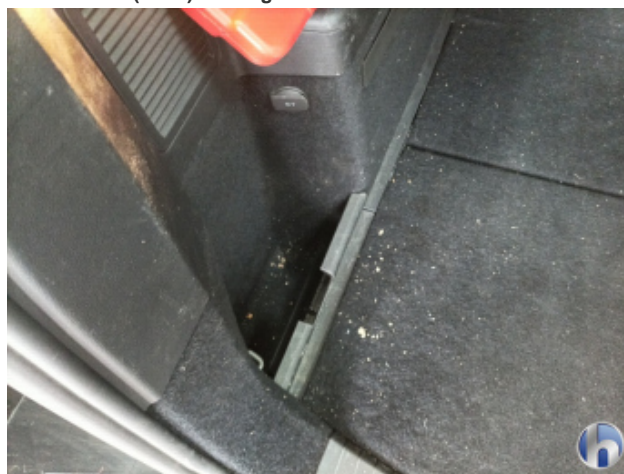
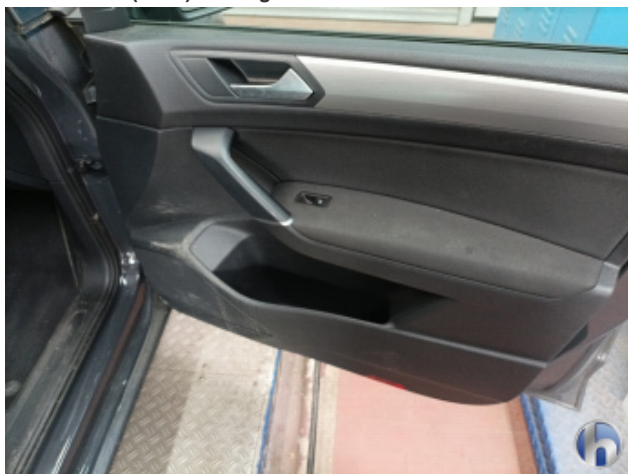
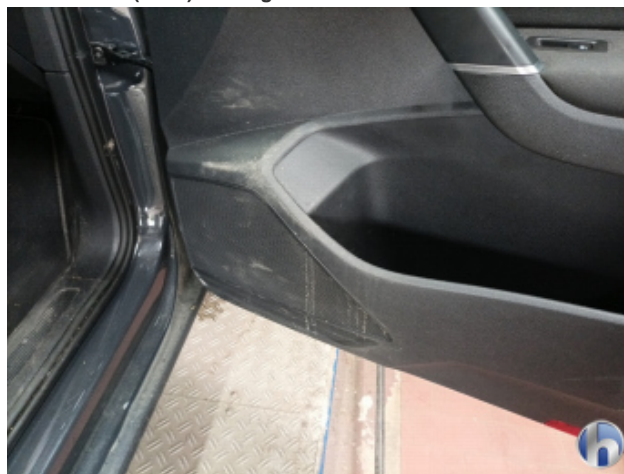
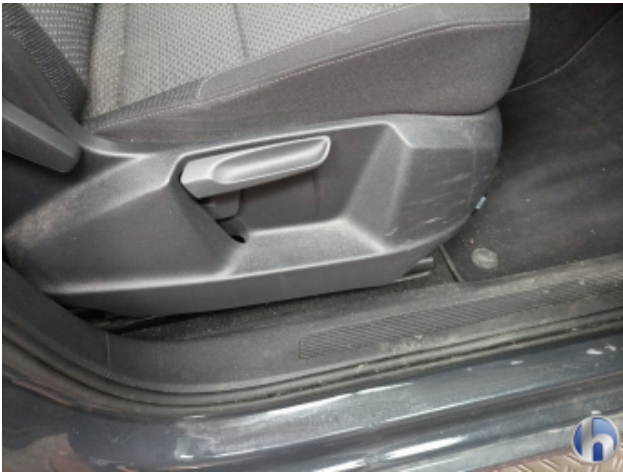
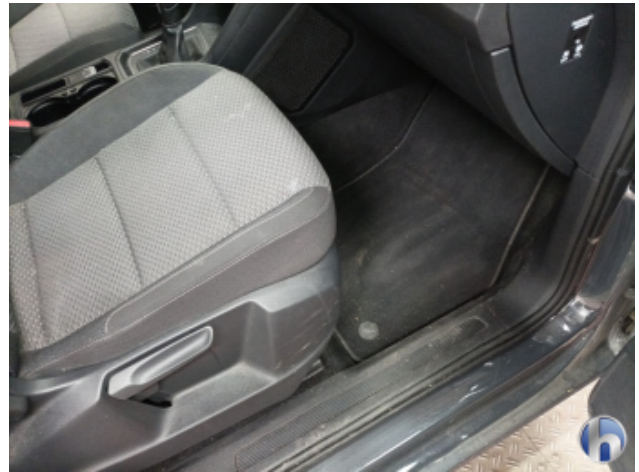
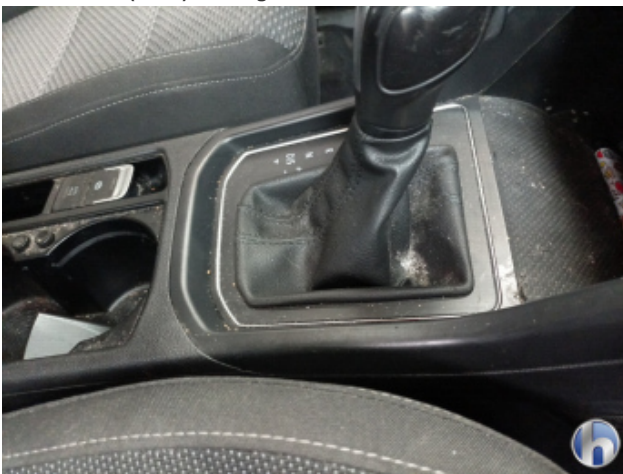
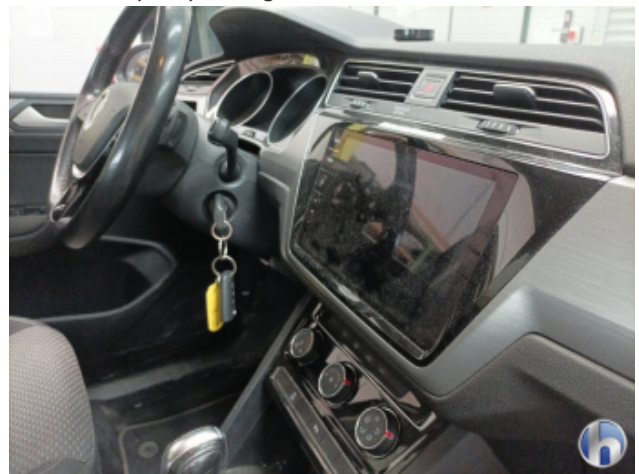
5. Innenraum
Verschmutzt (stark) - Reinigen
