## Opel \* Vivaro '19

### Voertuiginformatie

### Samenvatting schade

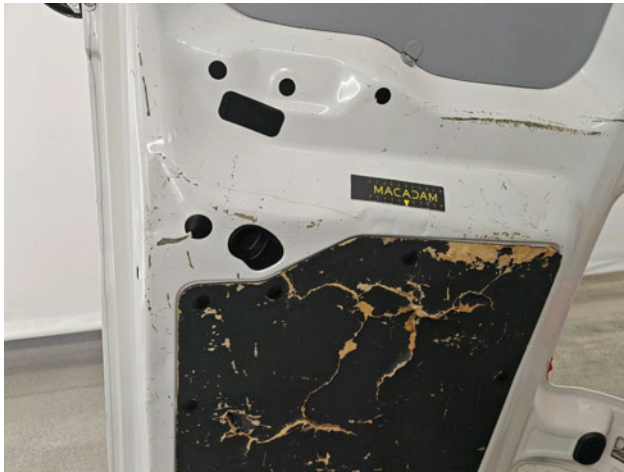
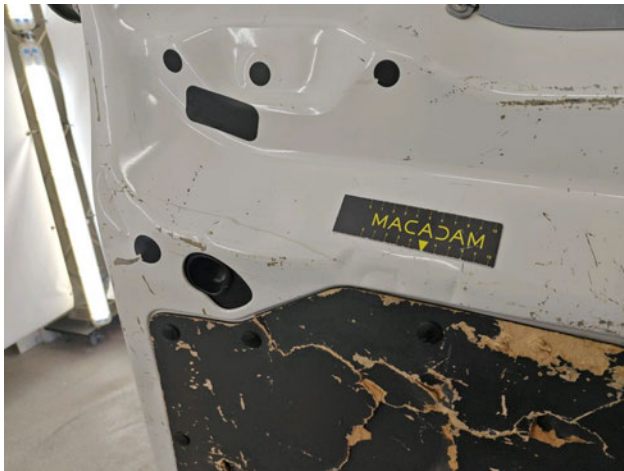
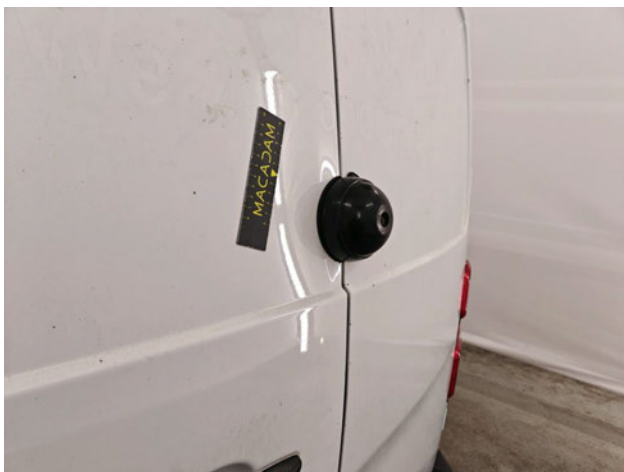
## Achterdeur L

Vervormd / Geforceerd

Herstellen en spuiten (compleet)

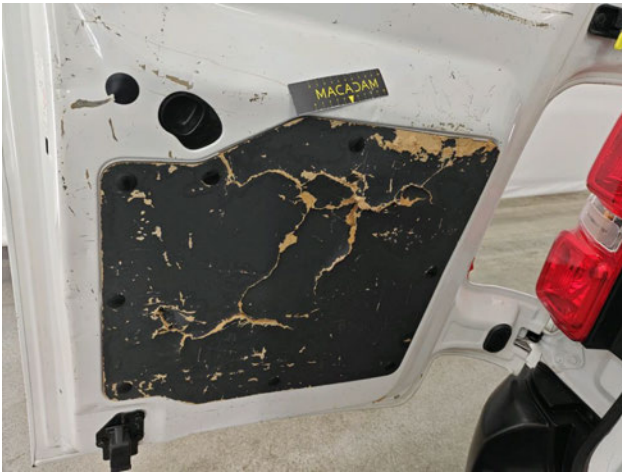
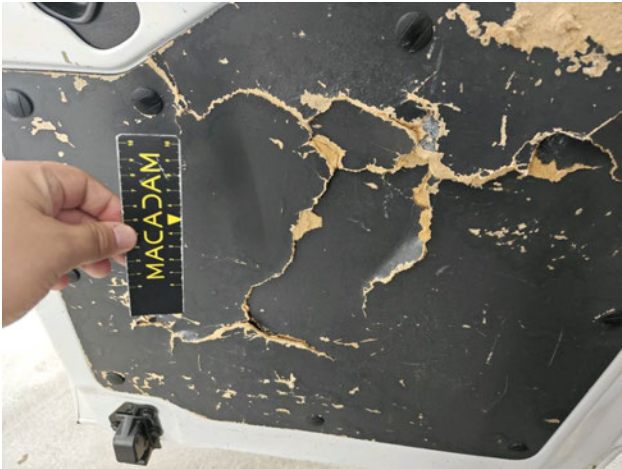
## Achterdeur L bekleding

Gat

Vervangen

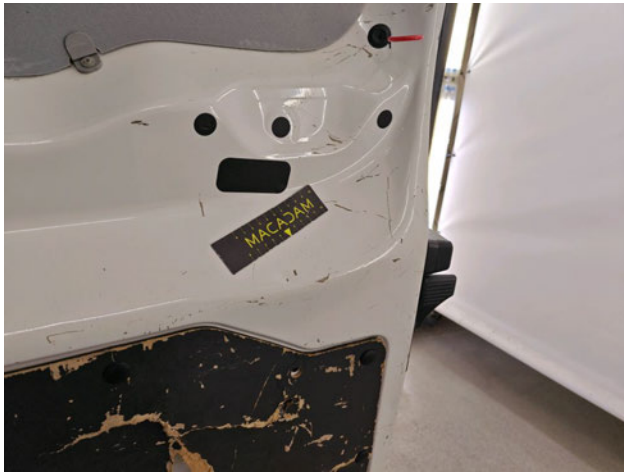
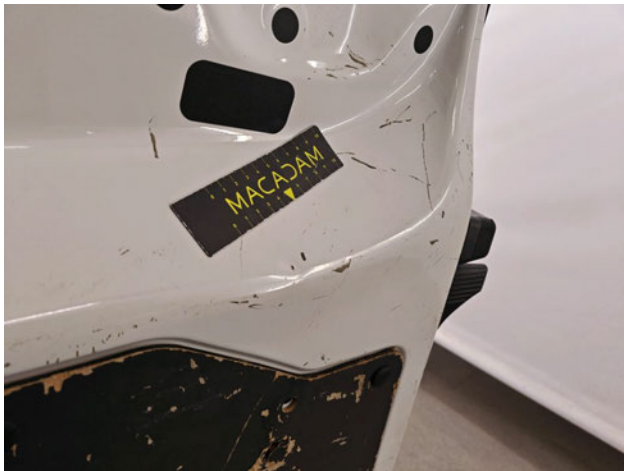
## Achterdeur R

Vervormd / Geforceerd

Herstellen en spuiten (gedeeltelijk)

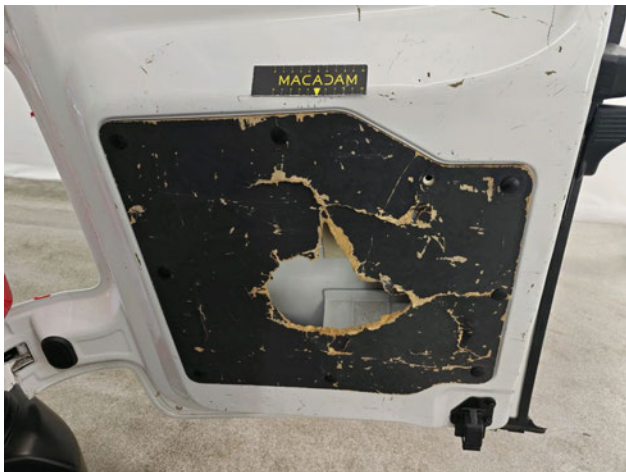
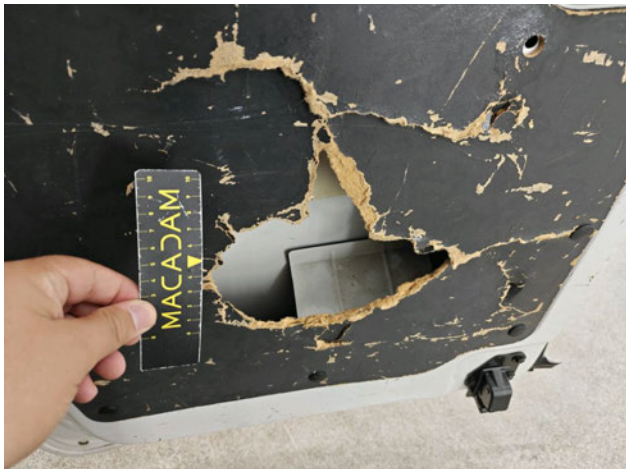
## Achterdeur R bekleding

Gat

Vervangen

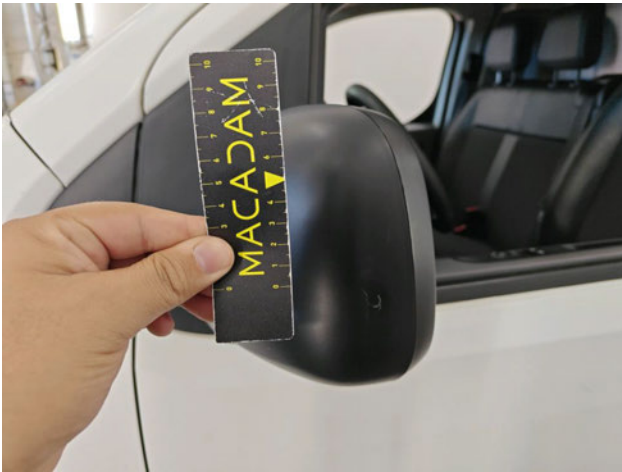
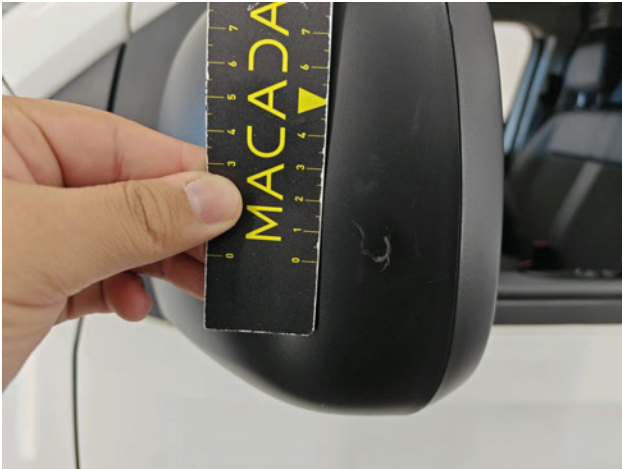
## Buitenspiegel L kap

Kras(sen)

Vervangen

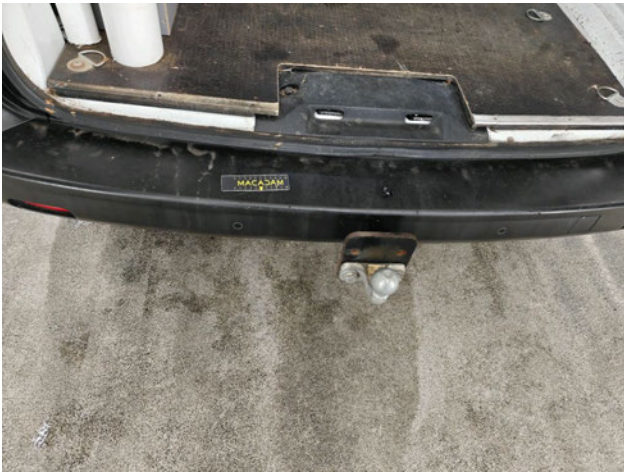
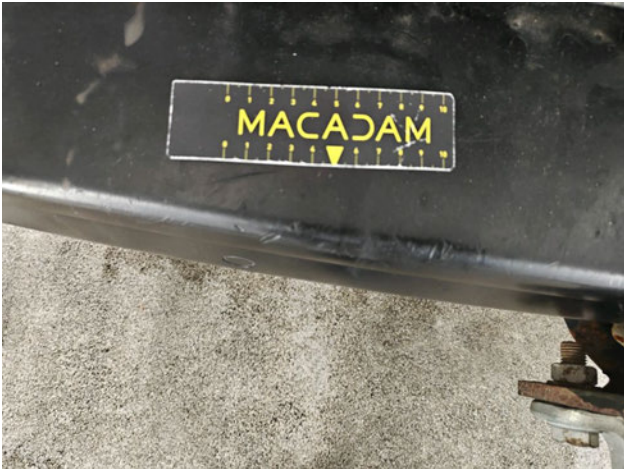
**Bumper A**  
Kras(sen)  
Vervangen  
Achterzijde

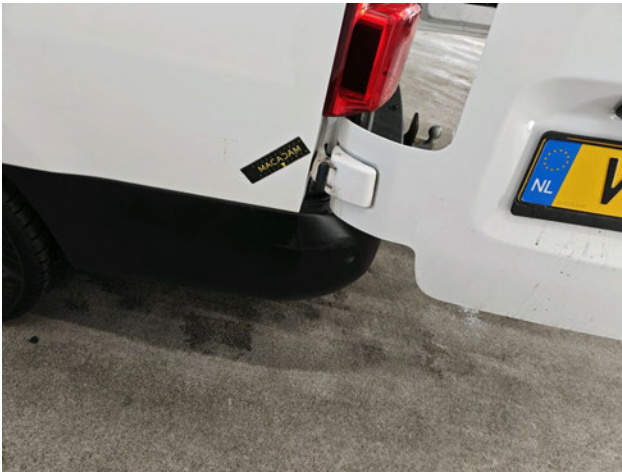
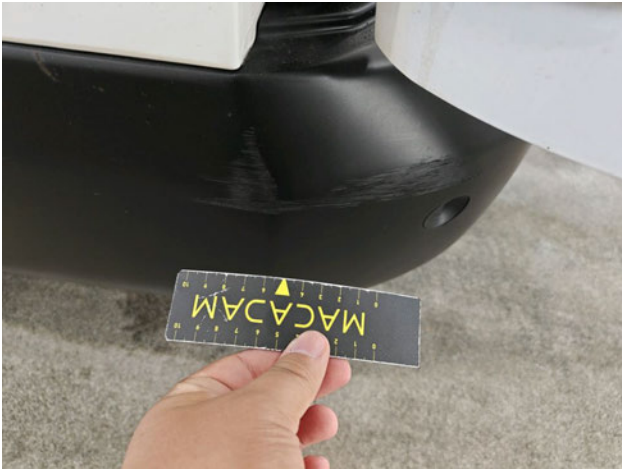
## Bumper A L hoek

Kras(sen)

Vervangen

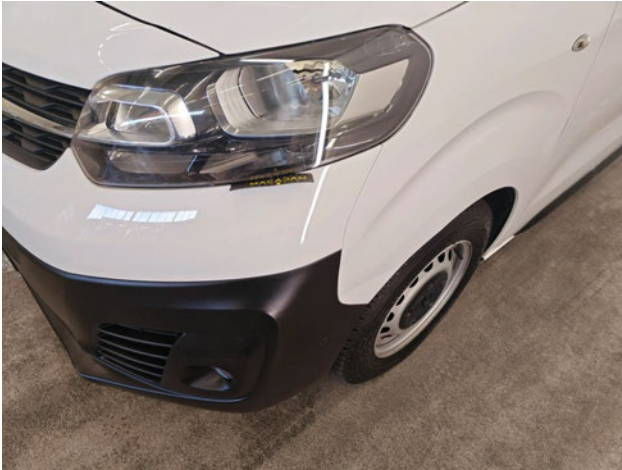
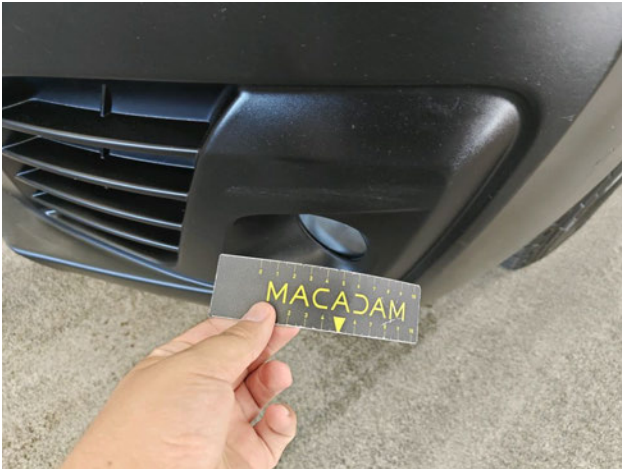
**Bumper V**  
Kras(sen)  
Vervangen  
Voorzijde

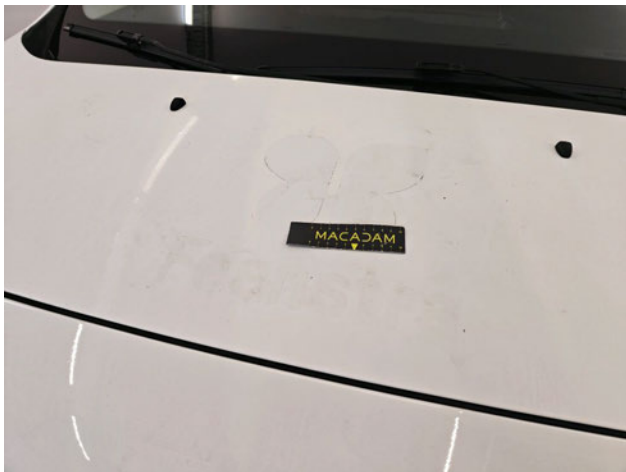
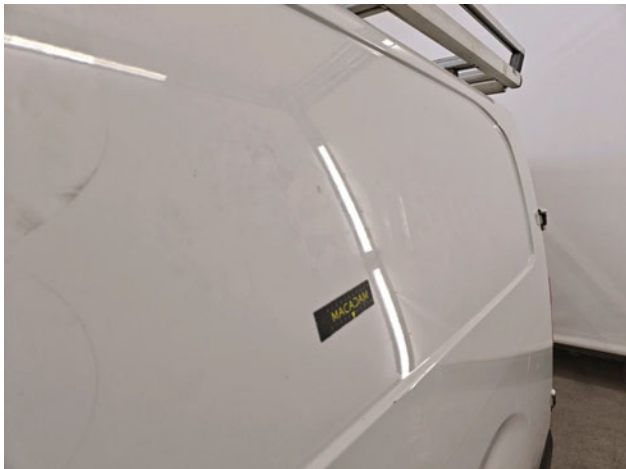
## Carrosserie

Niet origineel

Ontstickeren

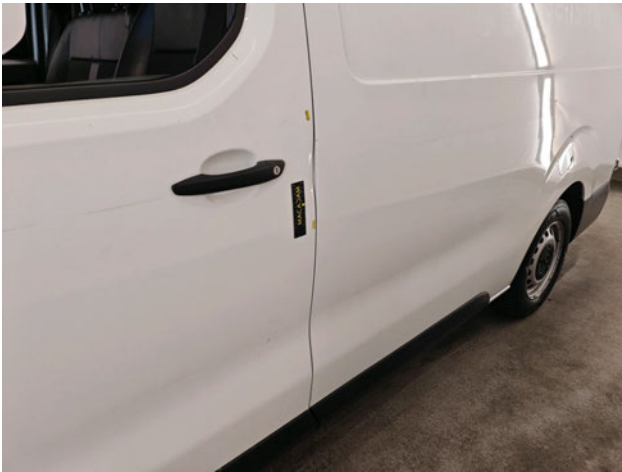
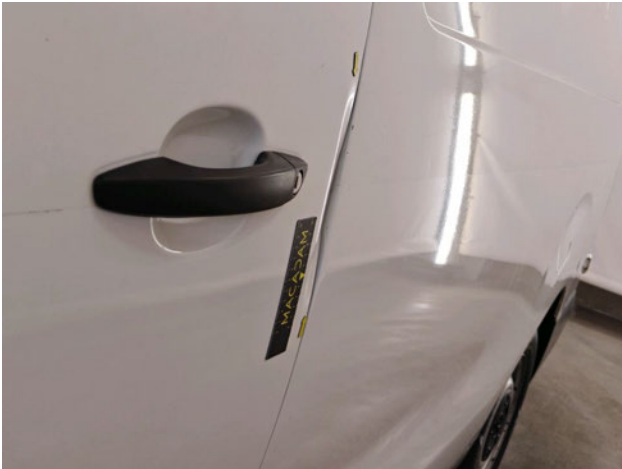
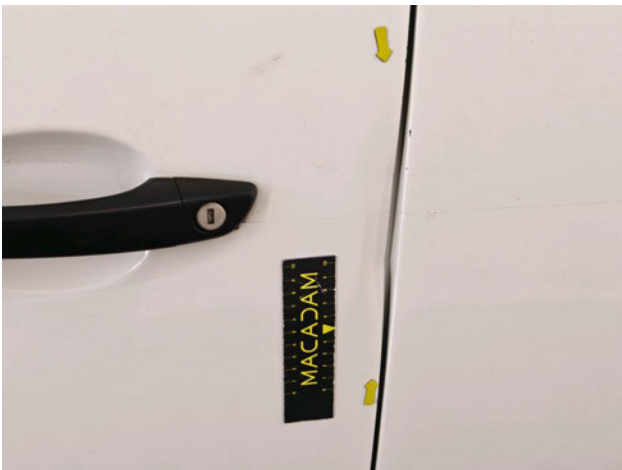
**Deur V L**

Deuk(en)

Herstellen en spuiten (compleet)

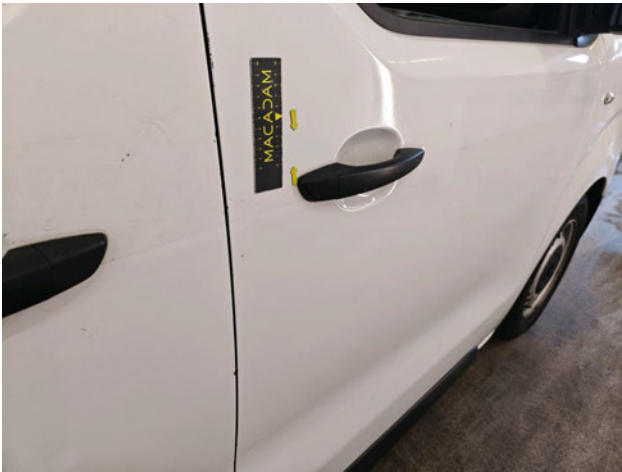
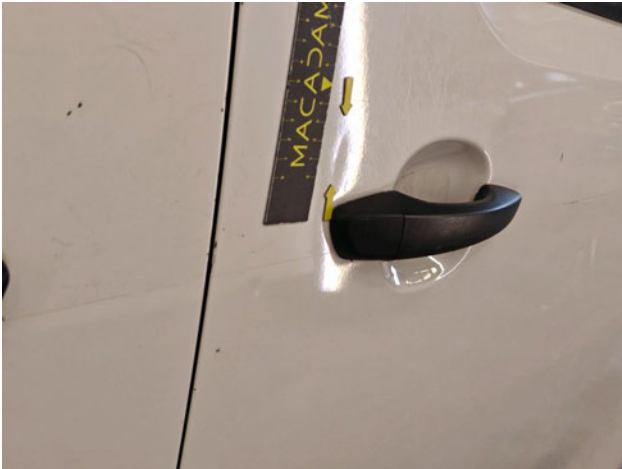
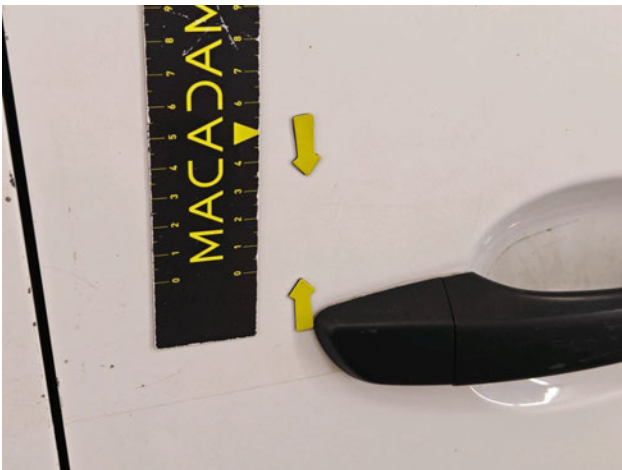
**Deur V R**

Deuk(en)

Herstellen en spuiten (compleet)

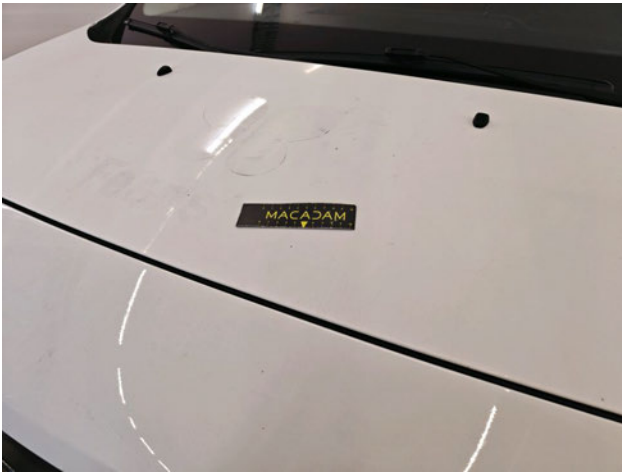
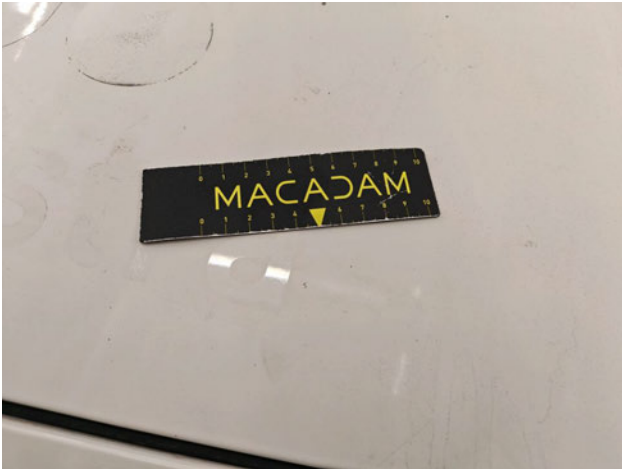
## **Motorkap**

Steenslag

Herstellen en spuiten (compleet)

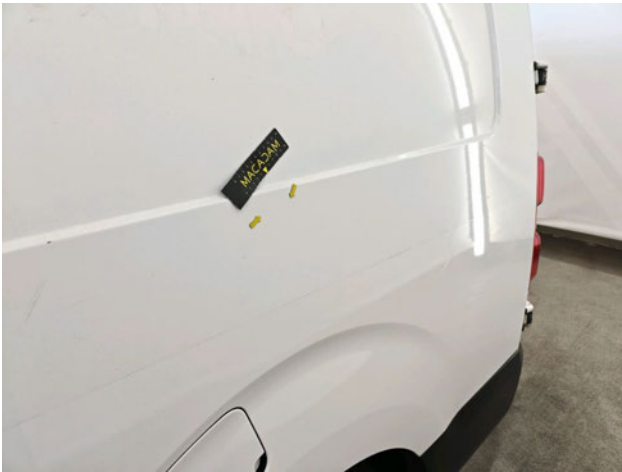
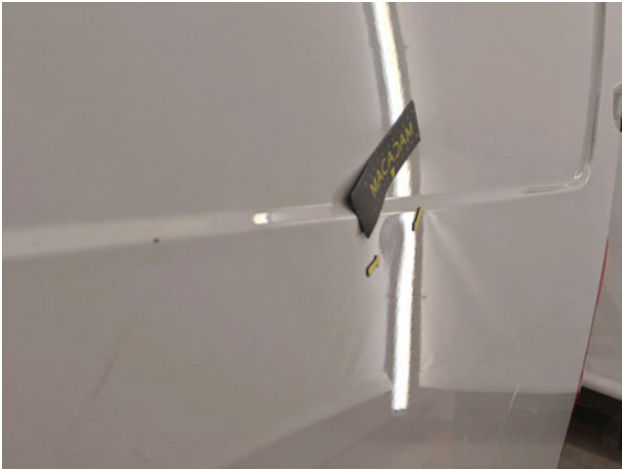
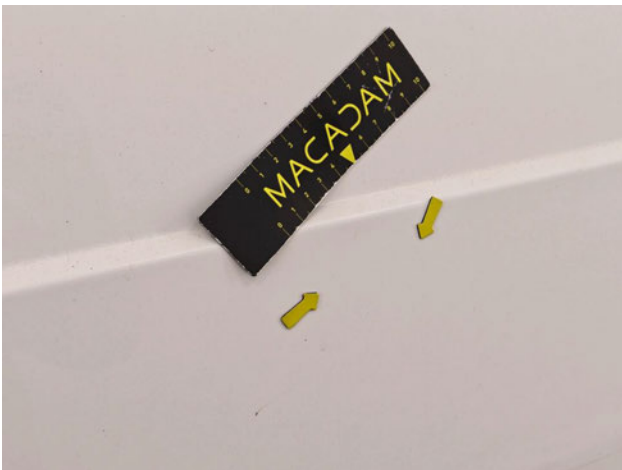
## Scherm A L

Deuk(en)

Herstellen en spuiten (compleet)

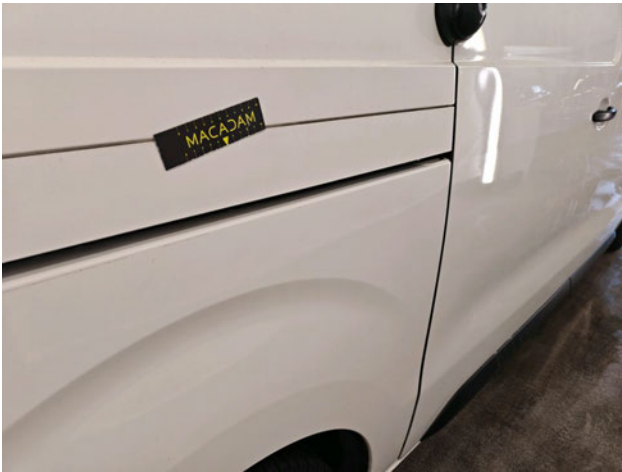
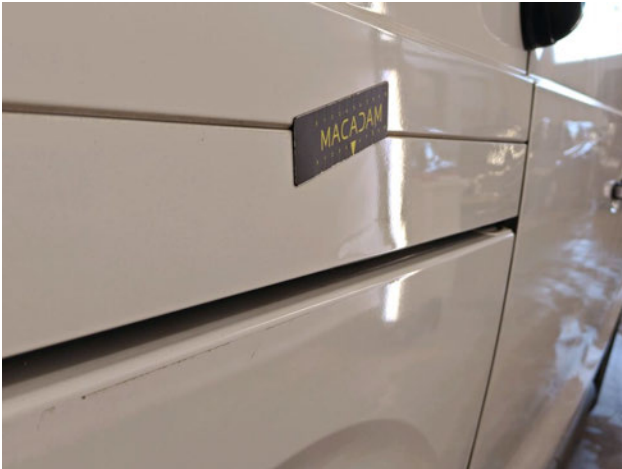
## Scherp A R

Slecht hersteld

Herstellen en spuiten (compleet)
