## Verkaufsbericht

| Besichtigungsdatum | 15.07.2026 |

| <b>Fahrzeugident.-Nr.</b> | <b>WF0PXXGCHPPC45858</b> | | |
| <b>Typ / Verkaufsbez.</b> | Focus 1.0 EcoBoost ST-Line X | <b>Laufleistung abgelesen</b> | 153.345 km |

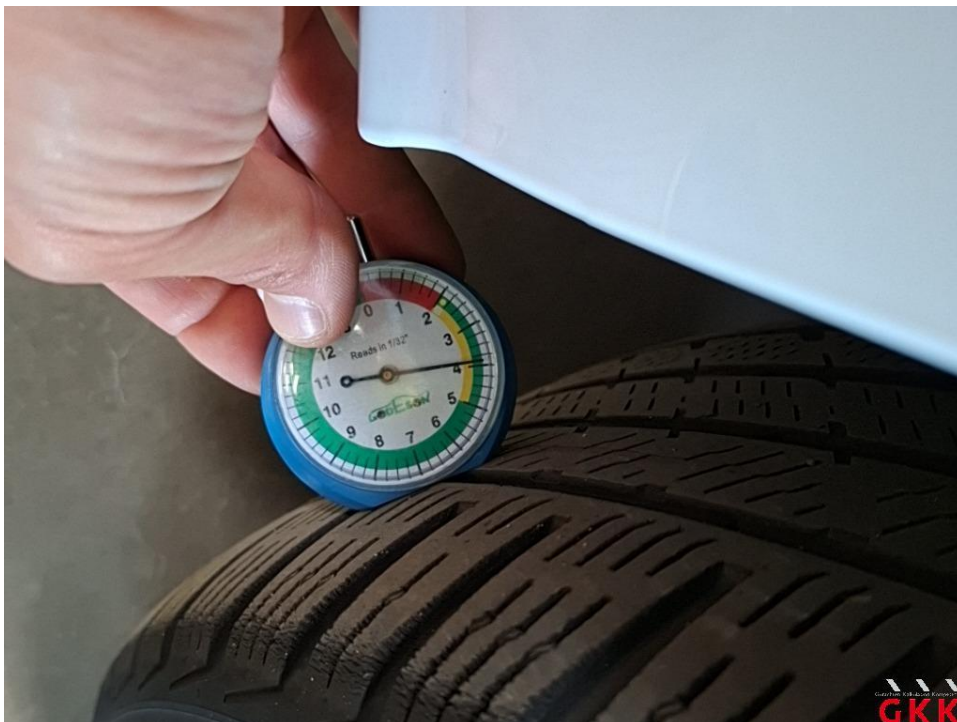
| Heck (Angaben ohne MwSt.) | Reparaturkosten | MW |
|---|---|---|
| Reifen vorn links und rechts, Untermaß, ersetzen (Bild 14, Bild 15, Bild 16) | 503,62 € | 503,62 € |

Bild 14      Reifen, vorn links und rechts, Untermaß, ersetzen

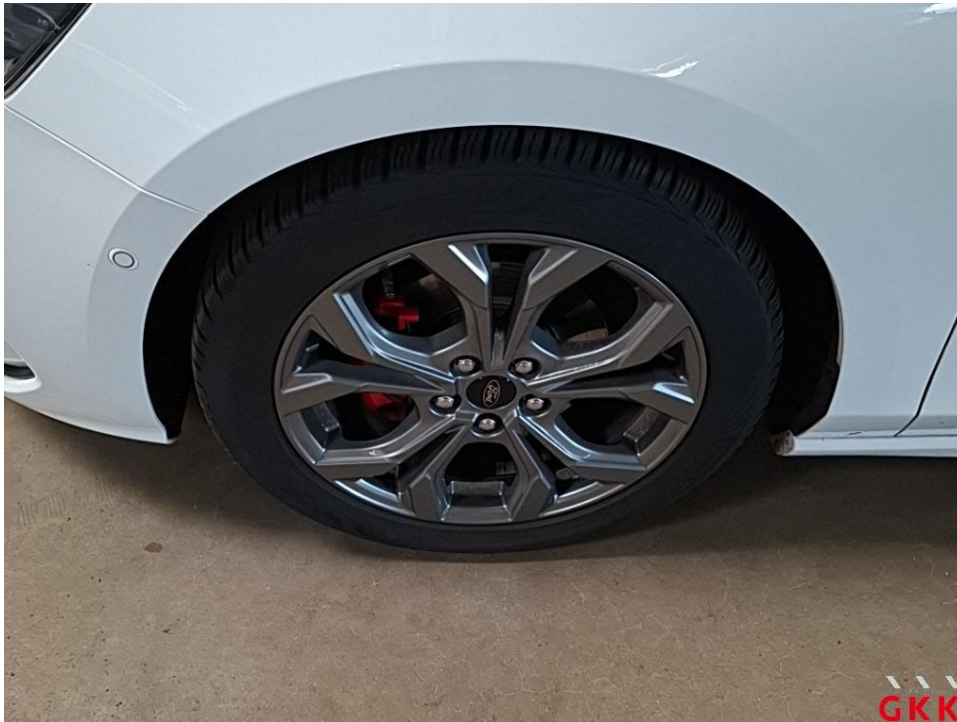
Bild 15 Reifen, vorn links und rechts, Untermaß, ersetzen

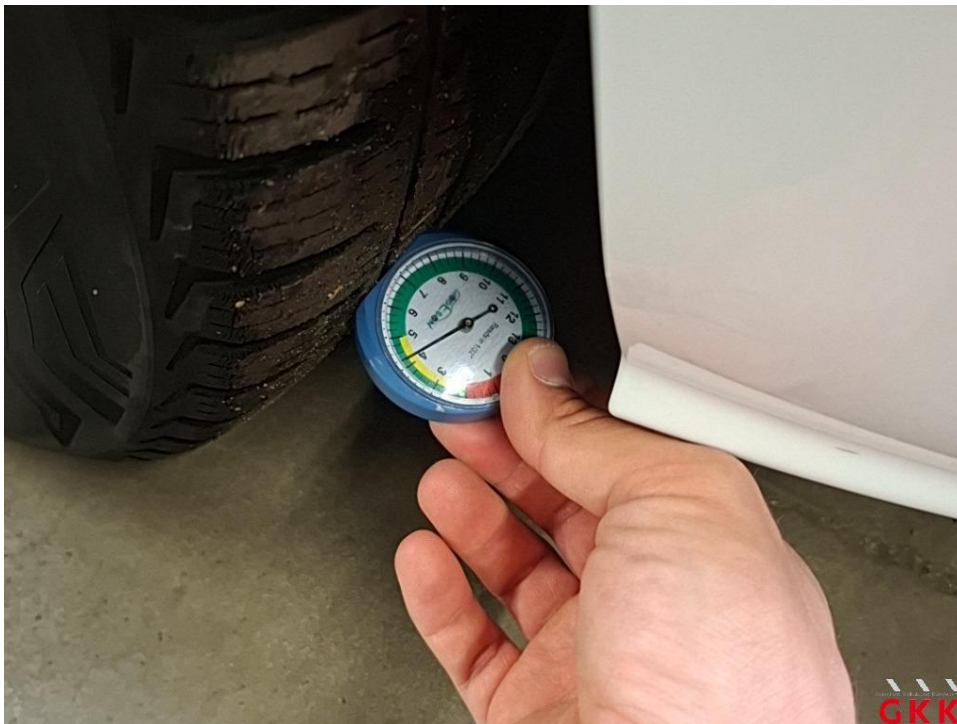
Bild 16 Reifen, vorn links und rechts, Untermaß, ersetzen

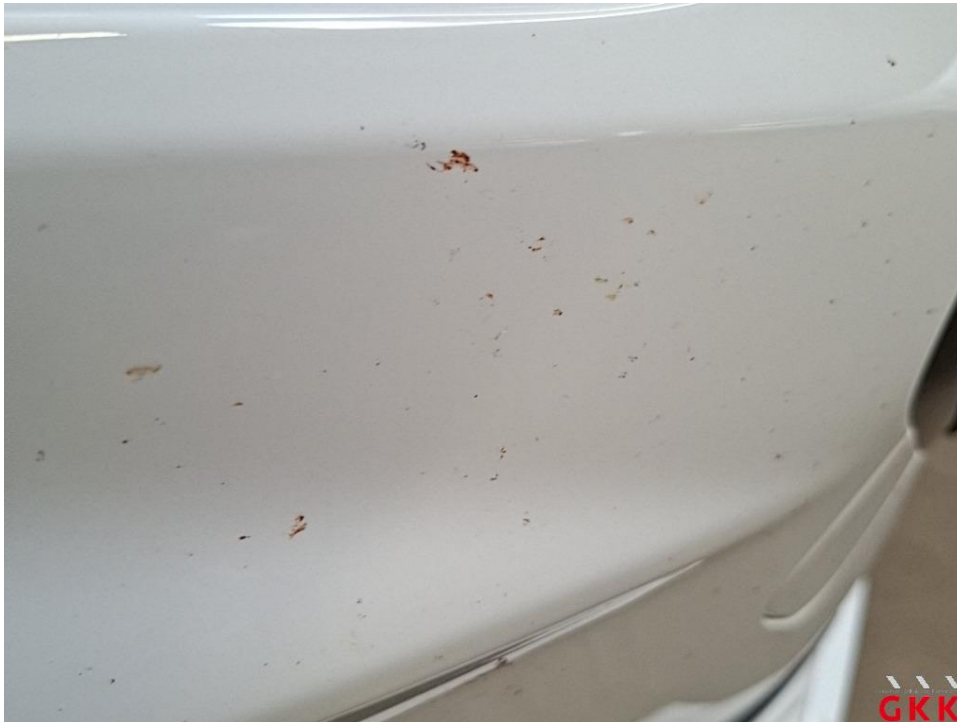
| Heck (Angaben ohne MwSt.) | Reparaturkosten | MW |
|---|---|---|
| Fahrzeug außen, Lackierung verwittert / matt, aufbereiten (Bild 17, Bild 18, Bild 19) | 159,52 € | 159,52 € |

Bild 17 Fahrzeug, außen, Lackierung verwittert / matt, aufbereiten

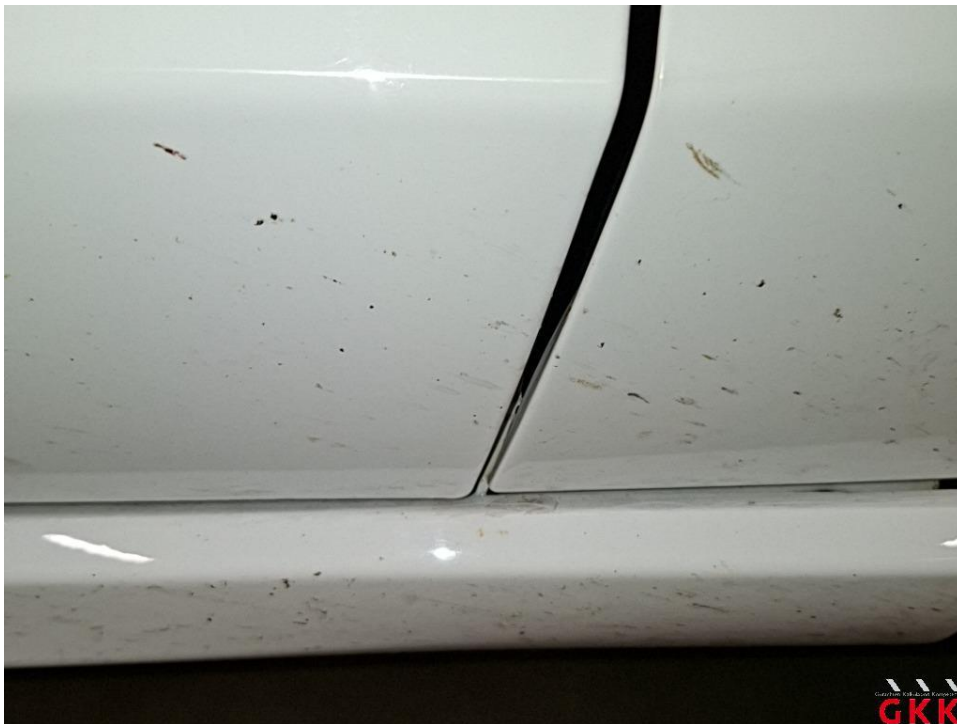
Bild 18 Fahrzeug, außen, Lackierung verwittert / matt, aufbereiten

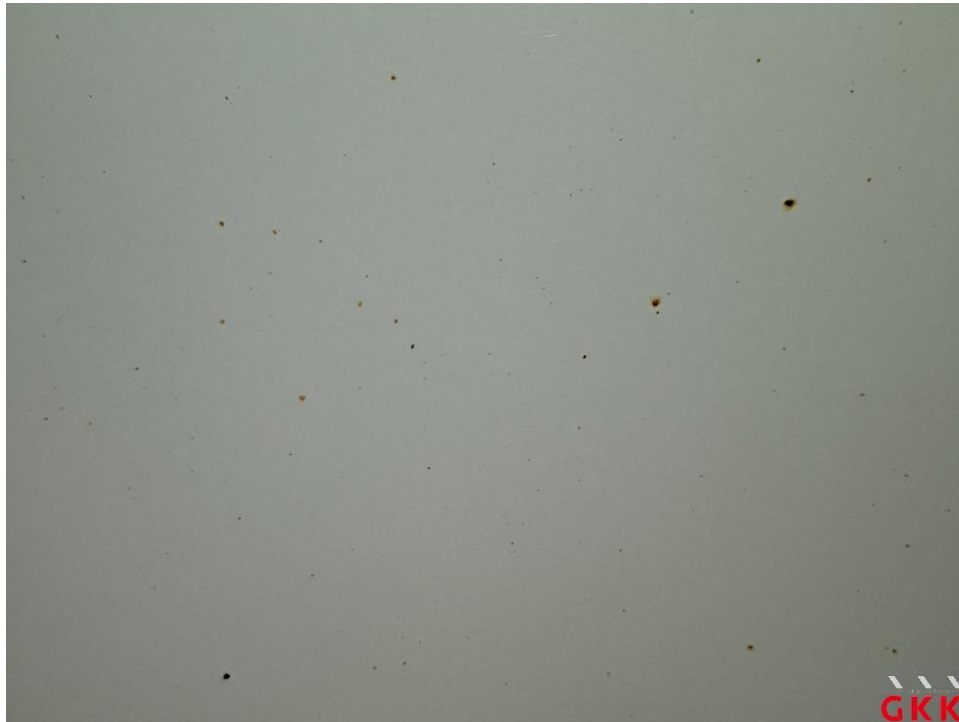
Bild 19 Fahrzeug, außen, Lackierung verwittert / matt, aufbereiten

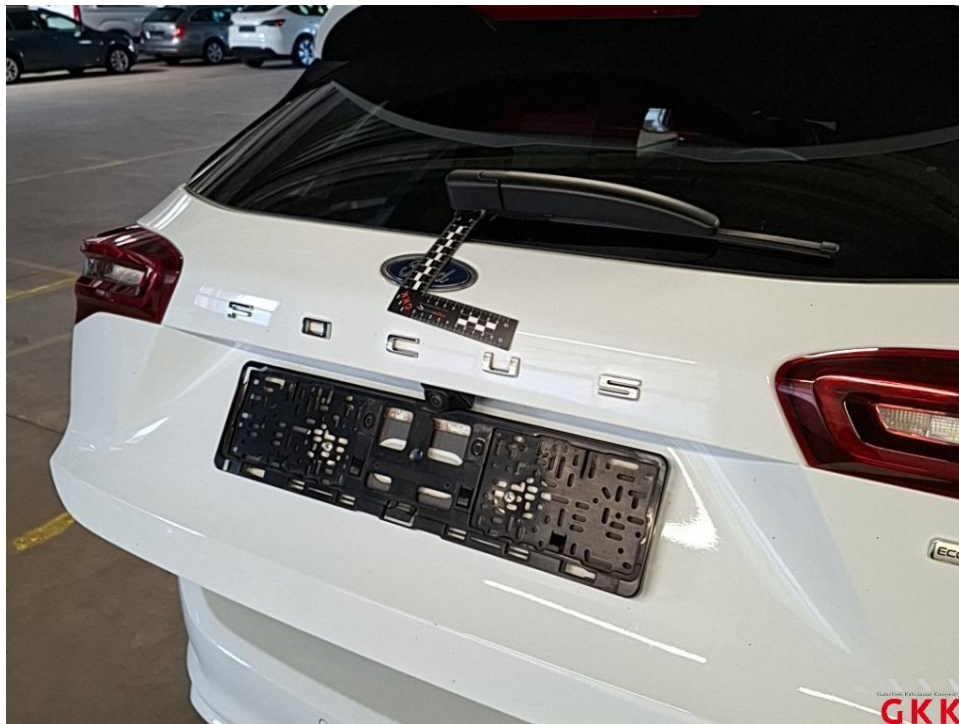
| Heck (Angaben ohne MwSt.) | Reparaturkosten | MW |
|---|---|---|
| Heckklappe, beschädigt, kalt drücken (Bild 20, Bild 21, Bild 22) | 80,00 € | 80,00 € |

Bild 20 Heckklappe, beschädigt, kalt drücken

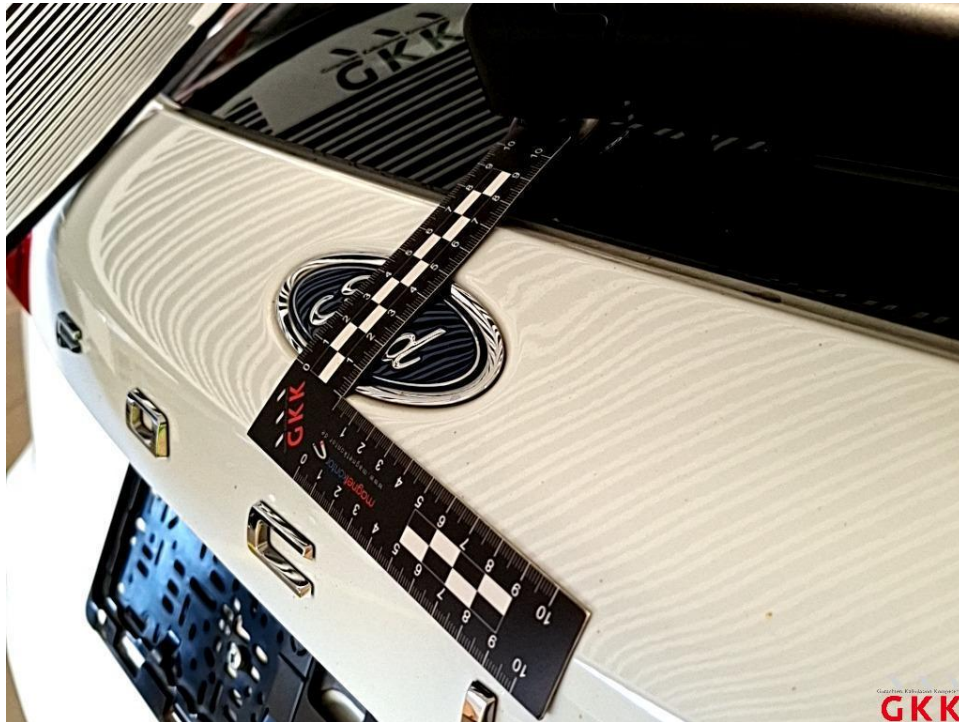
Bild 21 Heckklappe, beschädigt, kalt drücken

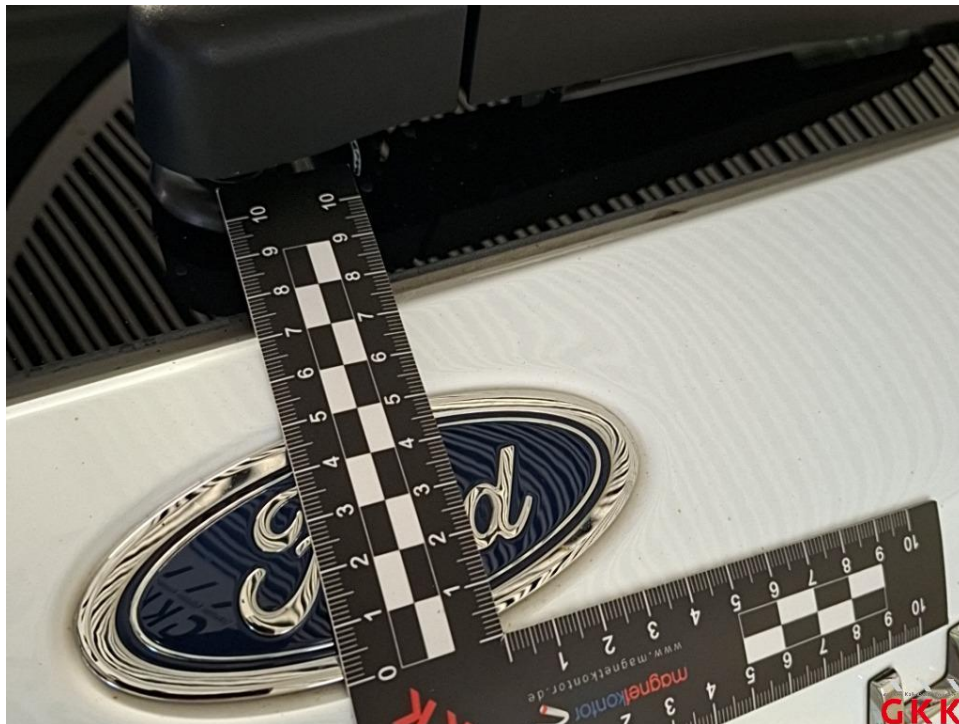
Bild 22 Heckklappe, beschädigt, kalt drücken

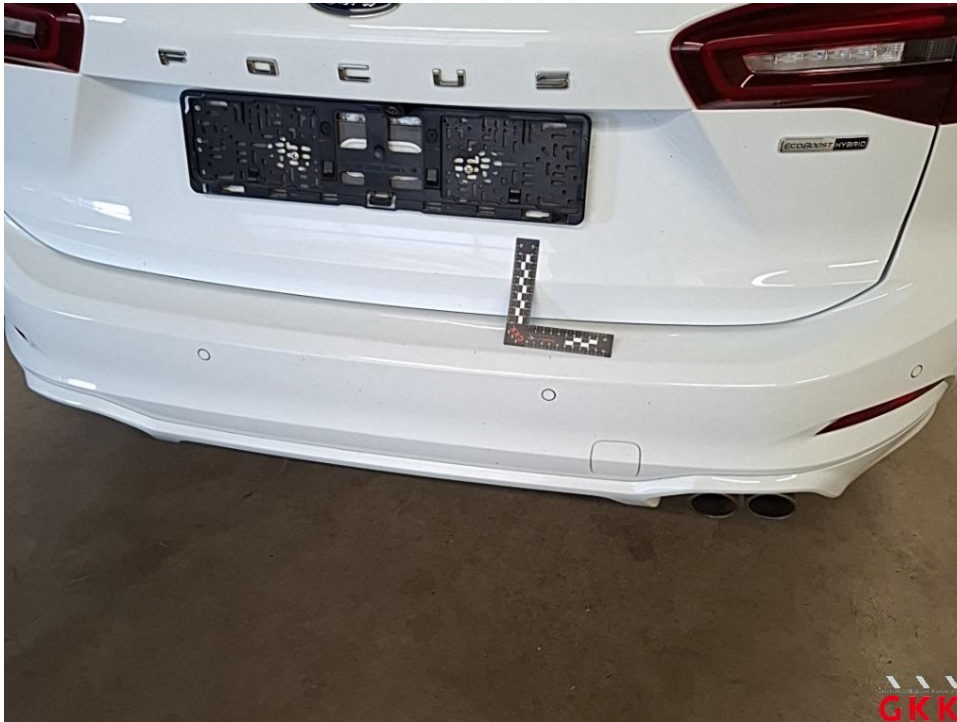
| Heck (Angaben ohne MwSt.) | Reparaturkosten | MW |
|---|---|---|
| Stoßfänger hinten Verkleidung -lackiert-, verkratzt, Smartrepair (Bild 23, Bild 24) | 120,00 € | 120,00 € |

Bild 23 Stoßfänger hinten, Verkleidung -lackiert-, verkratzt, Smartrepair

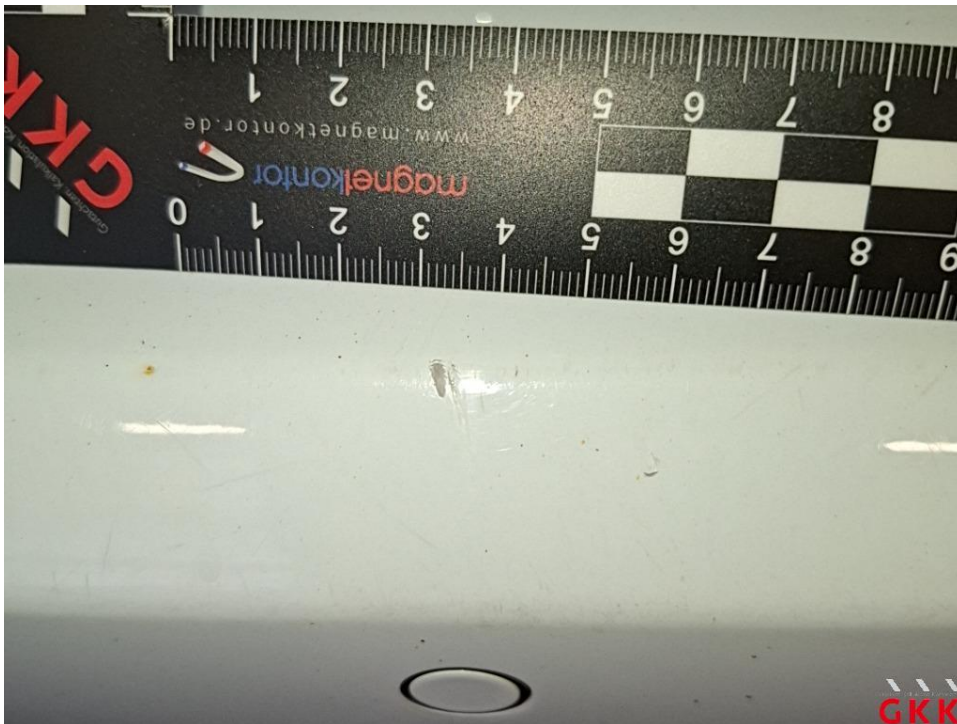
Bild 24 Stoßfänger hinten, Verkleidung -lackiert-, verkratzt, Smartrepair
