» Übersicht

Auftrags-Nr: 1002373920
Besichtigt am: 24.03.2026 13:14
Berichts-Nr: 10285795
FIN: WAUZZZFY5N2046057

Fahrzeugkategorie:	Personenkraftwagen
Fahrzeugart:	SUV
Hersteller:	Audi
Modell:	Q5
HSN / TSN:	0588 / BXI
Erstzulassungsdatum:	05.04.2022
Laufleistung:	36.095 km
Nachweis Kilometerstand:	Abgelesen
Farbe:	Navarrablau Metallic
Farbe Dach:	Navarrablau Metallic
Antriebsart:	Allrad
Motorisierung/Kraftstoff:	Diesel
Hubraum:	3.000 ccm
Leistung:	210 kW (286 PS)
Fahrzeuglänge:	
Fahrzeughöhe:	
Fahrzeugbreite:	
Zulässiges Gesamtgewicht:	
Radstand:	
Anzahl Achsen:	2
Zylinder:	6
Schadstoffklasse:	Euro 6
Anzahl Türen:	4
Anzahl Sitze:	5
Getriebe:	Automatik 8-Gang
Polsterart:	Leder
Interieurfarbe:	schwarz-schwarz/schwarz-schwarz/schwarz/titangrau
Anzahl vorhandene Schlüssel:	2

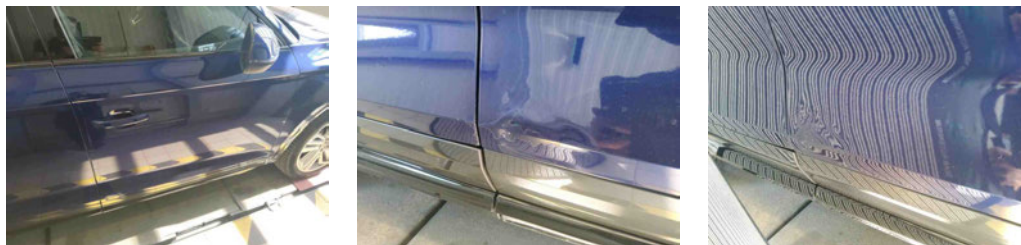
1 - Tür vorne rechts - Unfallschaden - Ersetzen und lackieren

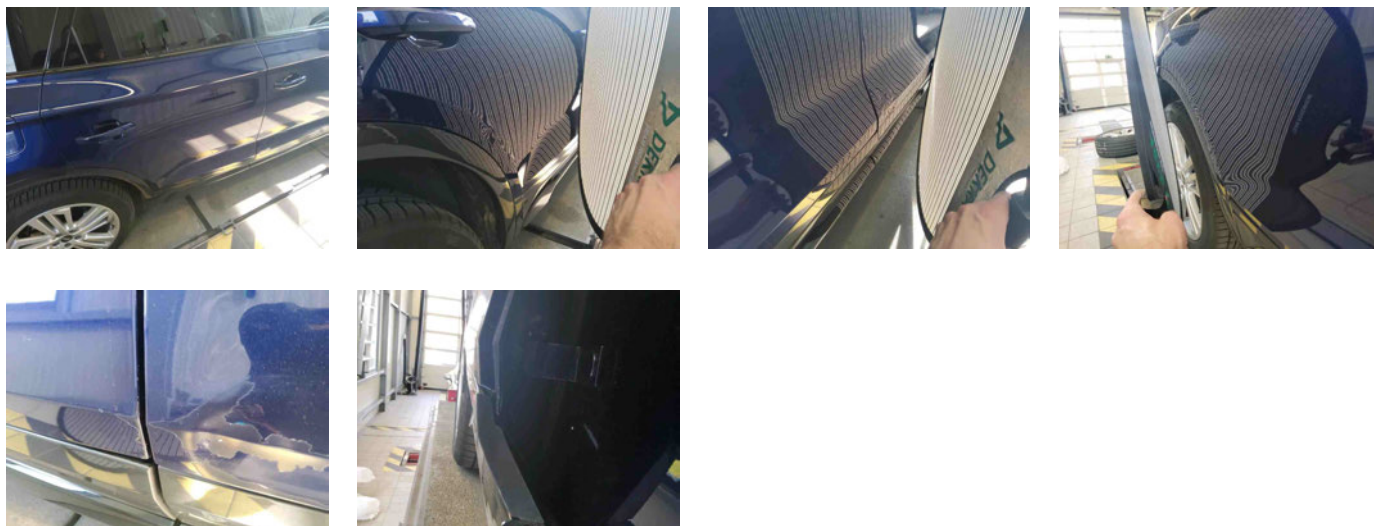
2 - Tür hinten rechts - Unfallschaden - Ersetzen und lackieren

Türkante zeichnet sich ab.

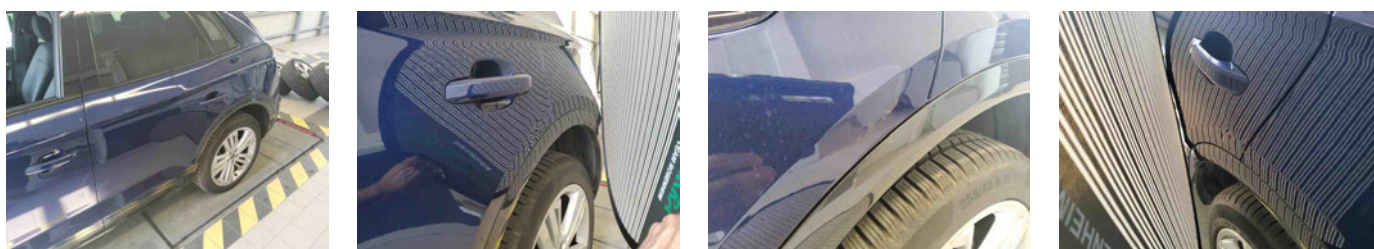
3 - Tür hinten links - Unfallschaden - Instandsetzen + lackieren

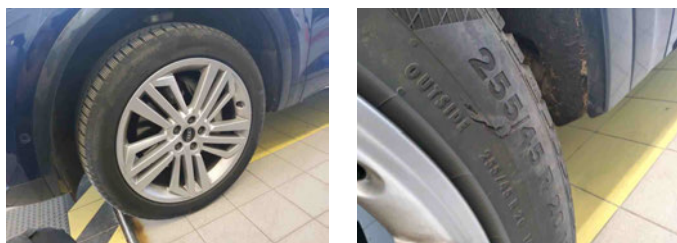
Reifen zulässig: Ja
 Reifen verkehrssicher: Nein

4 - Reifen vorne links - Riss - Ersetzen

Reifenflanke vorn links beschädigt.

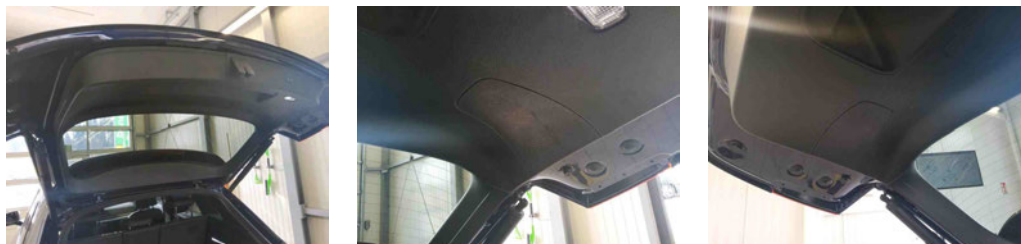
6 - Heckklappenverkleidung - Kratzer - Akzeptabel (Gebrauchsspur)

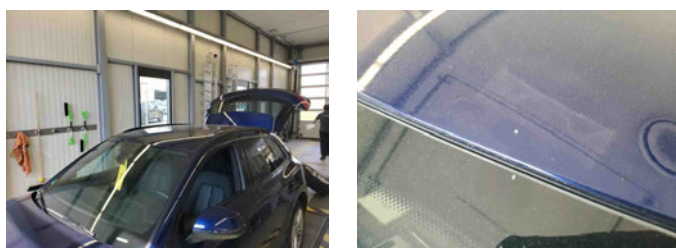
7 - Dach - Steinschlag - Akzeptabel (Gebrauchsspur)

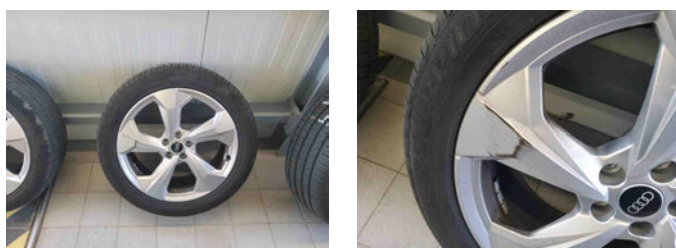
8 - Zusätzliche Felge(n) - Anhaftung - Akzeptabel (Gebrauchsspur)

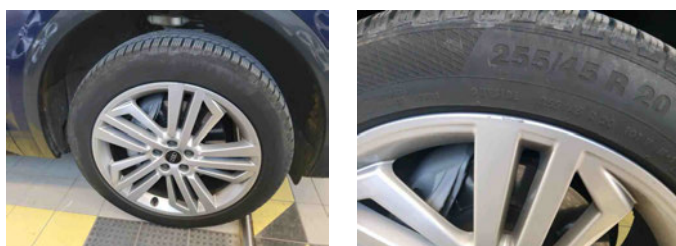
9 - Alufelge vorne rechts - Kratzer - Akzeptabel (Gebrauchsspur)
