## Zustandsbericht

| Berichtsnummer : | 0000000925887-DE968 | | |

#### Kia EV6 (CV)(2021->) GT-Line 4WD

| Erstzulassung / Baujahr: | 25.05.2022 / 2022 | Besichtigungsdatum/-ort: | 17.06.2026 06536 Berga |

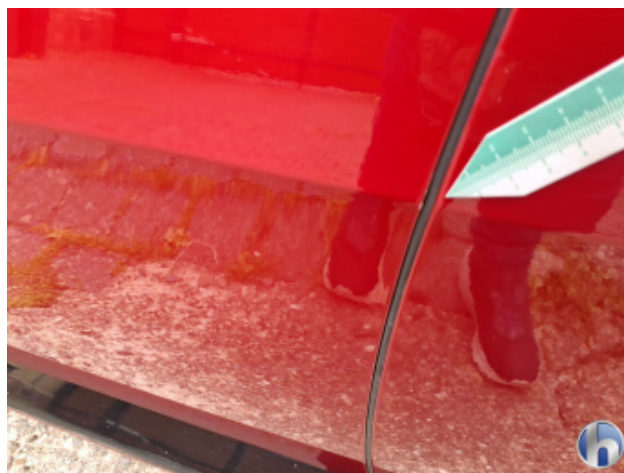
| | Bauteil | Schaden | Rep.-Art |
|---|---|---|---|
| 1. | Tür Vorne - Links | Kratzer | Smart Repair |

1. Tür Vorne - Links  
Kratzer - Smart Repair

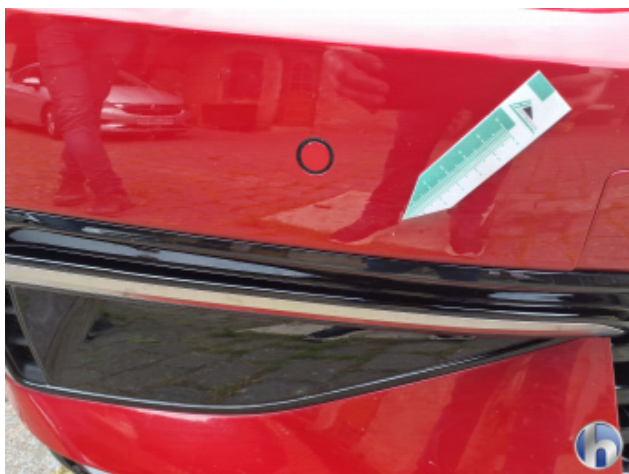
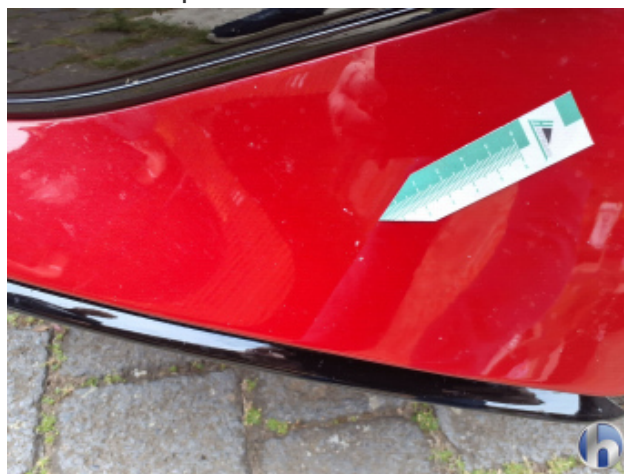
| | Bauteil | Schaden | Rep.-Art |
|---|---|---|---|
| 2. | Stoßfänger Vorne | Gebrauchsspuren | Ohne Reparatur |

2. Stoßfänger Vorne  
Gebrauchsspuren - Ohne Reparatur
