Dacia

DUSTER TCE 96KW 48V (130CV) 4X2 MANUAL

VIN (NUMERO DE BASTIDOR): UU1DJF01274328676

Detalles del estado

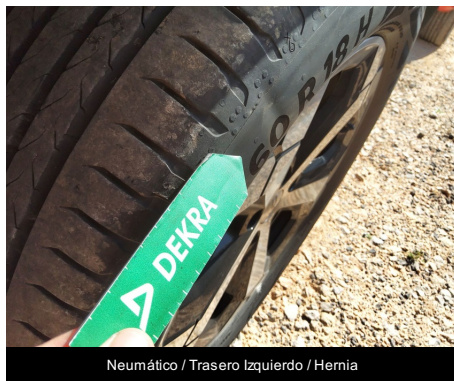
#	Elemento	Defecto	Operación
001	Neumático / Trasero Izquierdo Símbolo de velocidad : H / Marca de neumáticos : CONTINENTAL / Ancho : 215 mm / Perfil : 60 / Diámetro de llanta / neumático : 18 "	Hernia	Sustitución
002	Paragolpes / Delantero	Ralladura	Aceptable

Neumático / Trasero izquierdo / Hernia

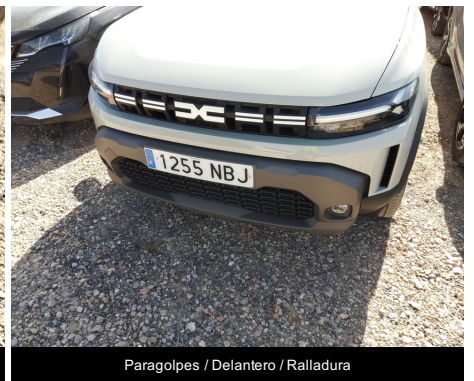
Paragolpes / Delantero / Ralladura

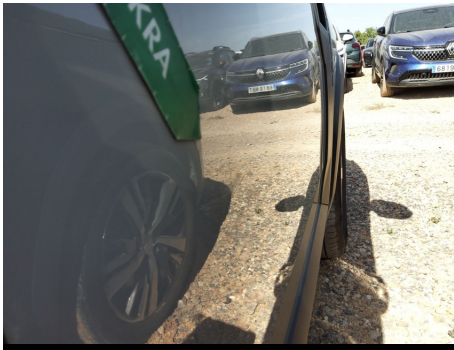
Abolladura

Puerta / Delantero Derecho / Abolladura

Reparar

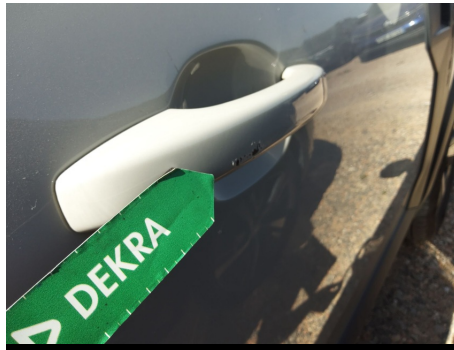
Ralladura

Manetas de puerta / Delantero Derecho / Ralladura

Pintar

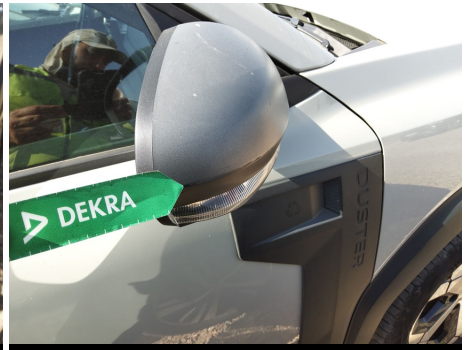
Ralladura

Carcasa del espejo de la puerta exterior / Derecha / Ralladura

Pintar

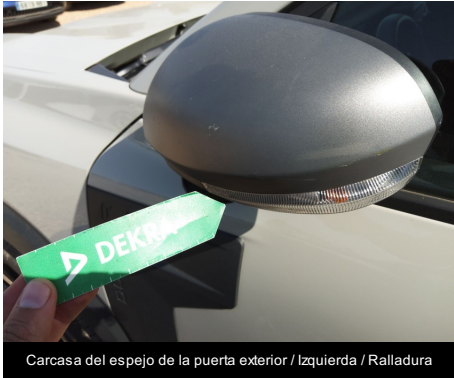
Ralladura

Carcasa del espejo de la puerta exterior / Izquierda / Ralladura

Pintar
