**» Übersicht**

| <b>Berichts-Nr:</b> | 10496321 |

| <b>Hersteller:</b> | Volkswagen |
| <b>Modell:</b> | Golf |

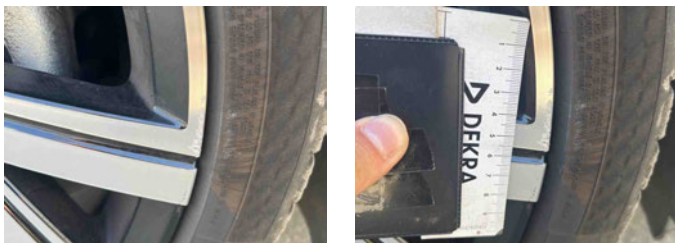
| Nr | Bauteil | Schadensbeschreibung | Reparaturempfehlung |
|---|---|---|---|
| 1 | Alufelge glanzgedreht vorne rechts | Kratzer | Optische Wertminderung |

1 - Alufelge glanzgedreht vorne rechts - Kratzer - Optische Wertminderung

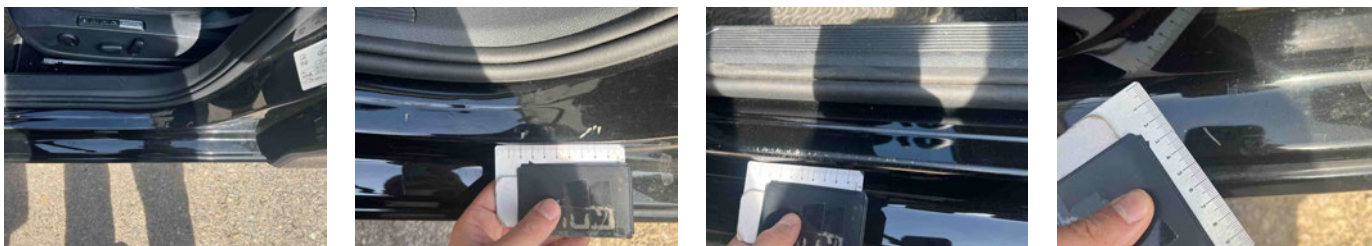
| Nr | Bauteil | Schadensbeschreibung | Reparaturempfehlung |
|---|---|---|---|
| 2 | Einstiegsschweller vorne links | Kratzer | Smart Repair |

2 - Einstiegsschweller vorne links - Kratzer - Smart Repair

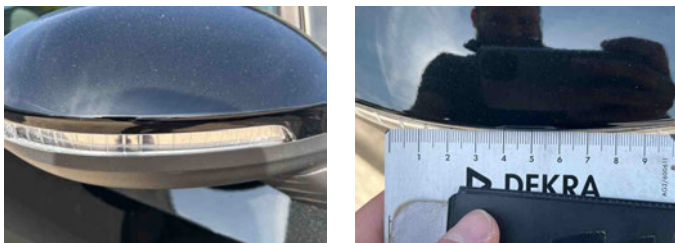
| Nr | Bauteil | Schadensbeschreibung | Reparaturempfehlung |
|---|---|---|---|
| 3 | Außenspiegel Gehäuse rechts | Kratzer | Lackieren |

3 - Außenspiegel Gehäuse rechts - Kratzer - Lackieren

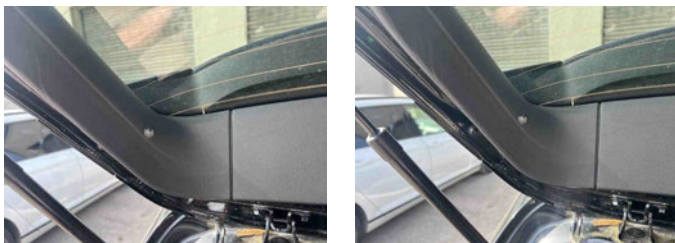
| Nr | Bauteil | Schadensbeschreibung | Reparaturempfehlung |
|---|---|---|---|
| 5 | Heckklappenverkleidung | Gebrochen | Ersetzen |

5 - Heckklappenverkleidung - Gebrochen - Ersetzen

| Kommentar | Verkleidung links |
