Fahrzeugbeschreibung

Fahrzeug: VOLVO XC40 T4 Recharge Essential Sports Utility Vehicle 5-türig 1477 ccm 211 PS / 155 KW Elektrisch 7-Gang Automatik

Zustandsbericht

Inspection date: 13 May 2026
Protocol number: 45688601

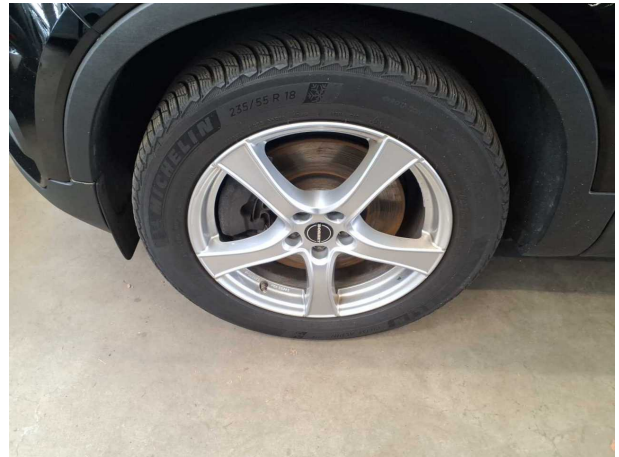
Abbildung 16: Montierte Bereifung

Achse	Reifengröße	Hersteller	Reifentyp	Profiltiefe	Verktgl.	Zul.
1	235/55 R18 104H	Michelin	Winterreifen	4mm - 4mm	n.i.O.	n.i.O.
2	235/55 R18 104H	Michelin	Winterreifen	4mm - 4mm	n.i.O.	n.i.O.

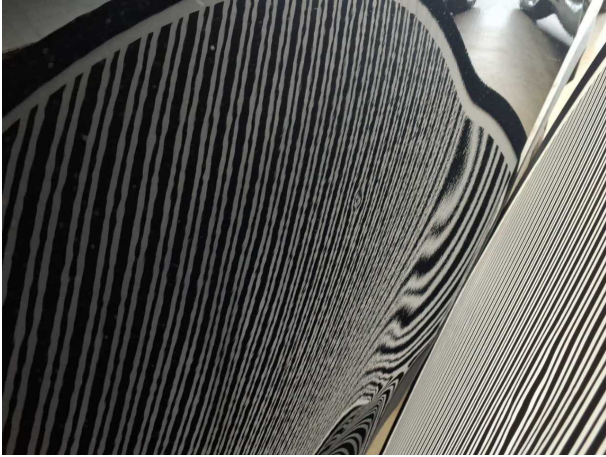
Beschädigung #1: Tür hinten links: Tür - Delle(n) - sanft instandsetzen

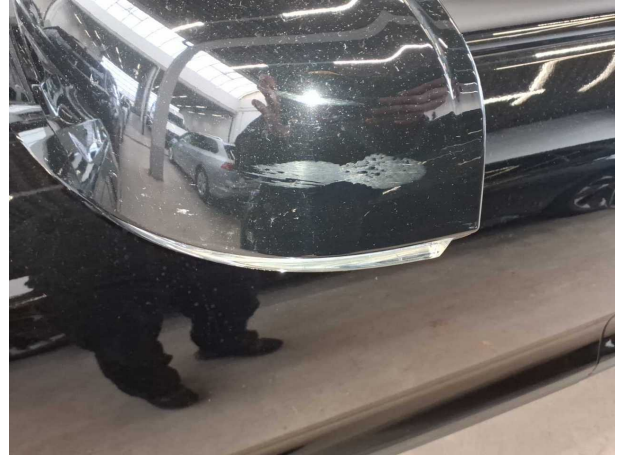
Beschädigung #2: Außenspiegel links: Spiegelgehäuse - Lackmangel - Smart Repair

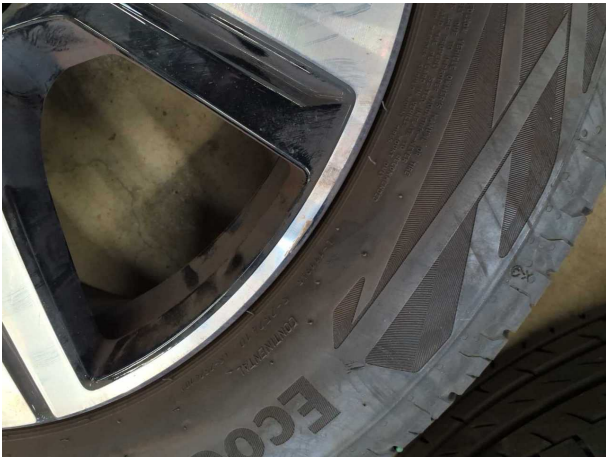
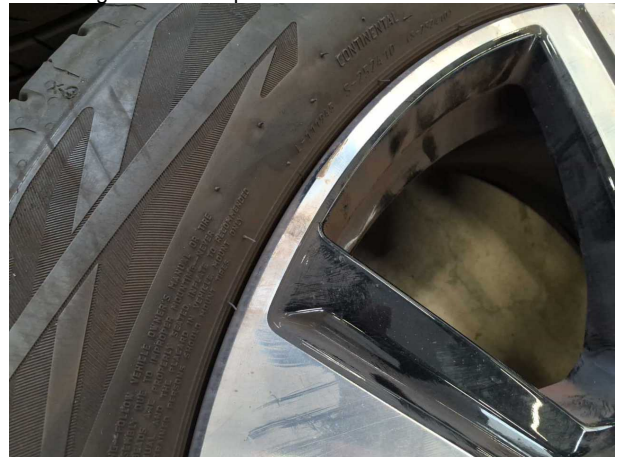
Beschädigung #3: 2.Radsatz: 1 Leichtmetallfelge - verkratzt / verschürft - Wertminderung

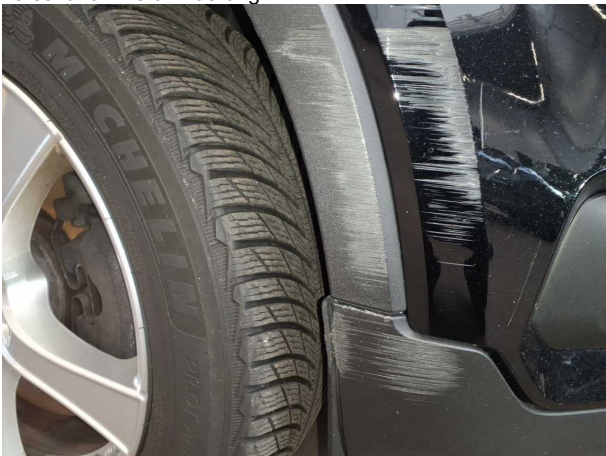
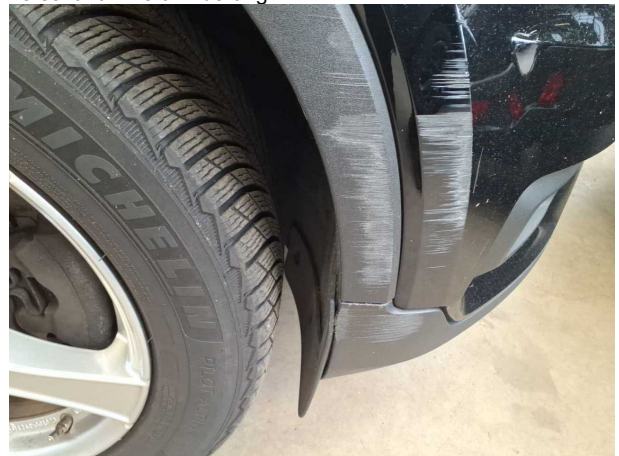
Beschädigung #4: Kotflügel rechts: Radhausverbreiterung - verkratzt / verschürft - erneuern

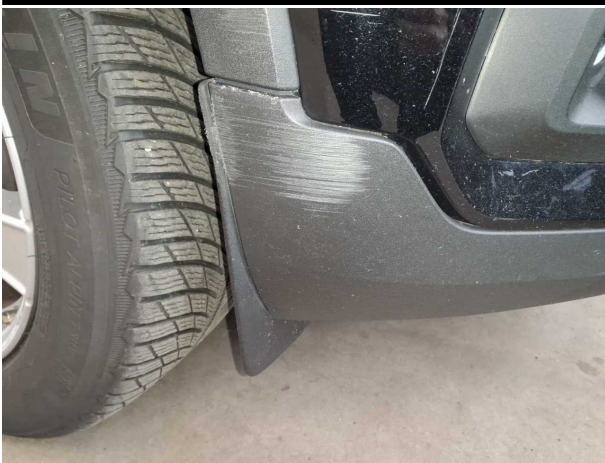
Beschädigung #5: Stossfänger vorn: Spoiler - Abrieb - erneuern

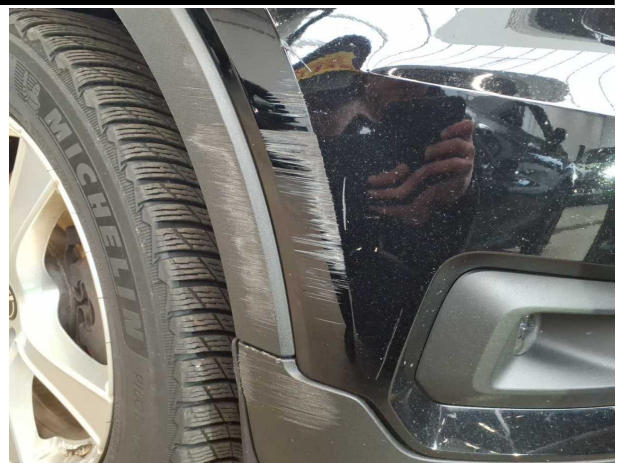
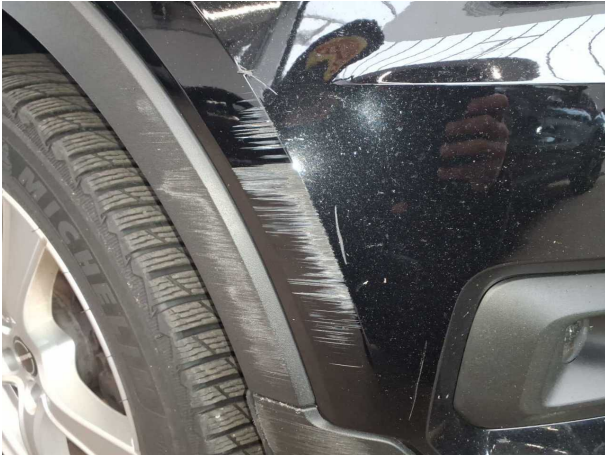
Beschädigung #6: Stossfänger vorn: Stossfänger vorn - verkratzt / verschürft - instandsetzen und lackieren

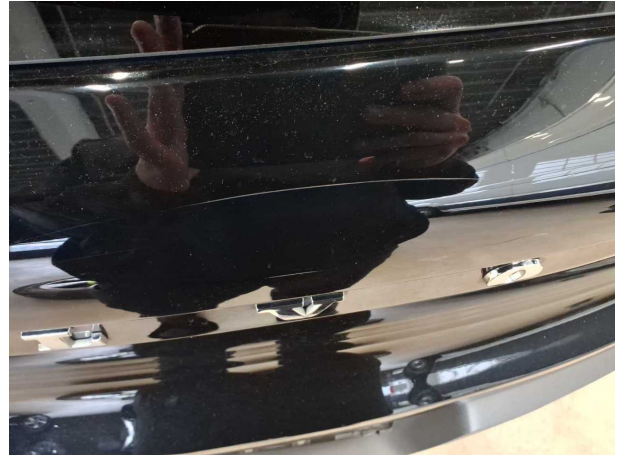
Beschädigung #7: Heckklappe/-tür: Heckklappe - verkratzt / verschürft - instandsetzen und lackieren

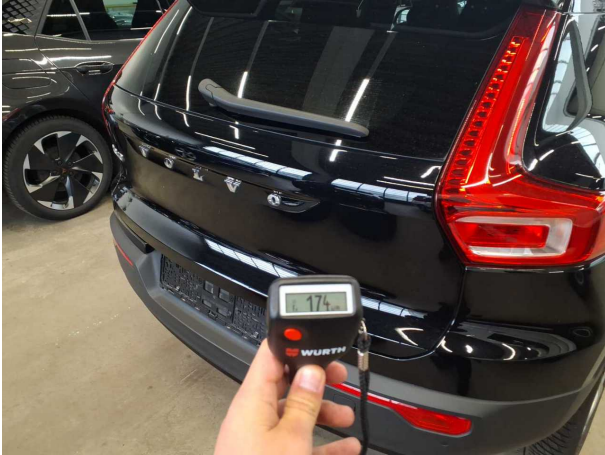
Nachlackierung 1: Heckklappe/-tür

Nr.	Ort
1	Heckklappe/-tür, fachgerecht ausgeführt
2	Kotflügel rechts, fachgerecht ausgeführt
3	Motorhaube, fachgerecht ausgeführt

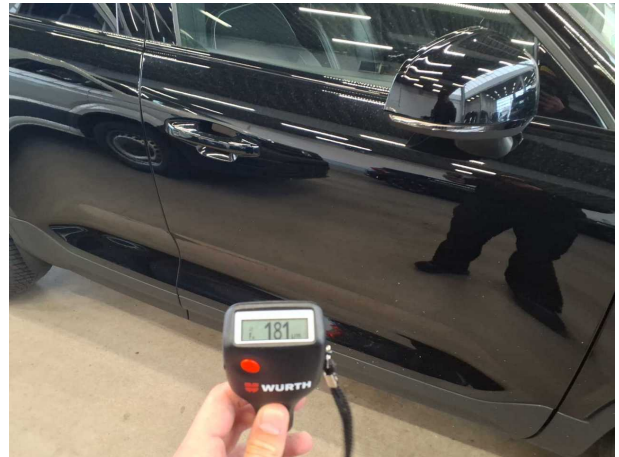
Nachlackierung 4: Tür vorne rechts

Nr.	Ort
4	Tür vorne rechts, fachgerecht ausgeführt

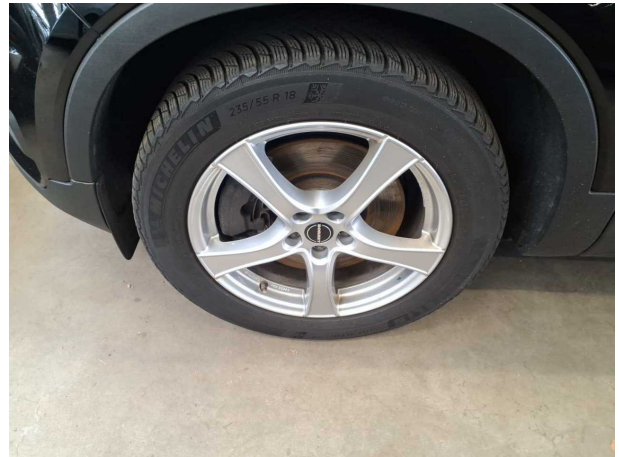
Figure 16: Mounted tyres

Axle	Tyre size	Manufacturer	Type of tyre	Tread depth	Roadworthy	Permissibility
1	235/55 R18 104H	Michelin	Winter tyres	4mm - 4mm	Not o.k.	Not o.k.
2	235/55 R18 104H	Michelin	Winter tyres	4mm - 4mm	Not o.k.	Not o.k.

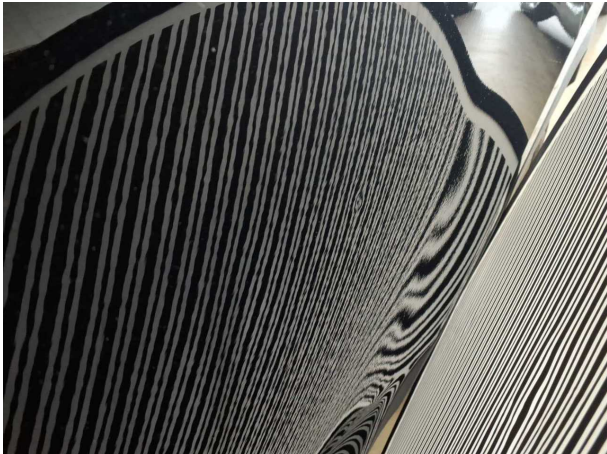
Damage #1: Door - rear left side: Door - dent(s) - Smooth repair work

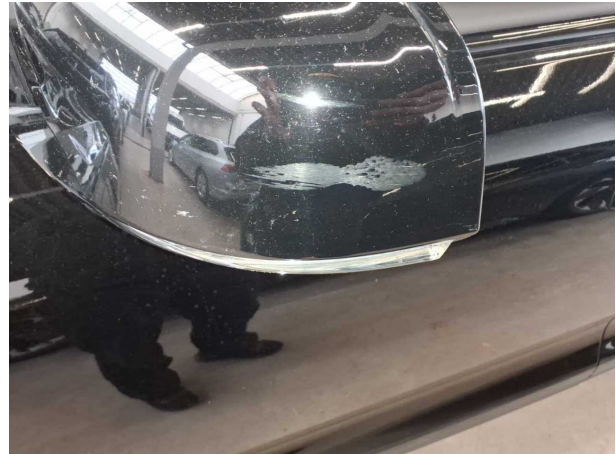
Damage #2: Wing mirror - left side: Mirror housing - Paint defect - Smart repair

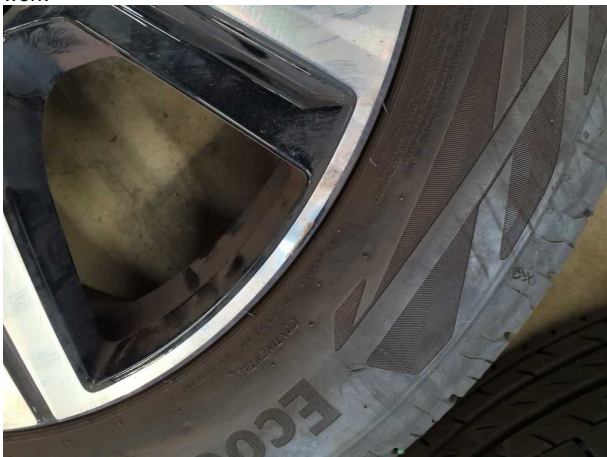
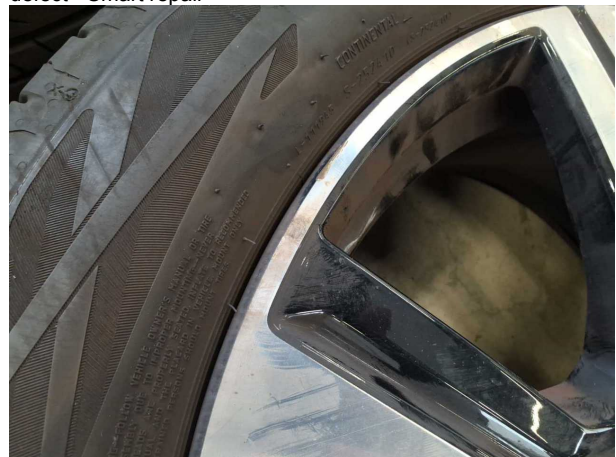
Damage #3: 2nd wheel set: 1 alloy rim - Scratched - Loss in value

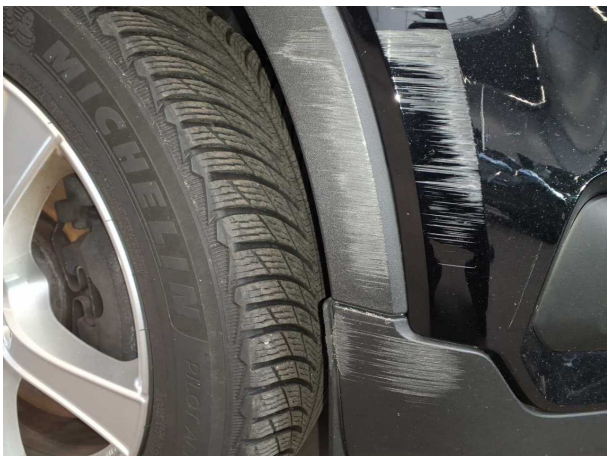
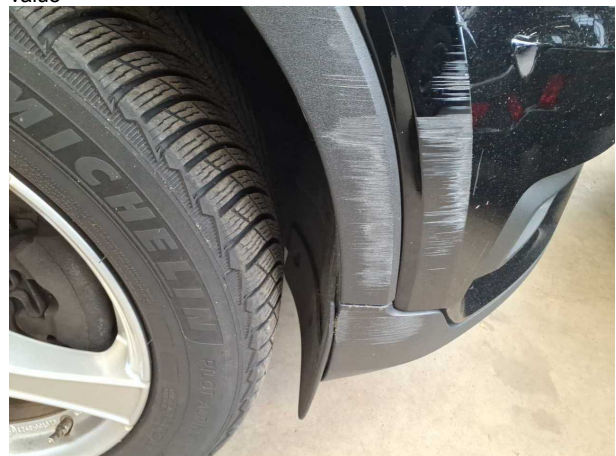
Damage #4: Mudguard - right side: Wheel well extension - Scratched - Replace

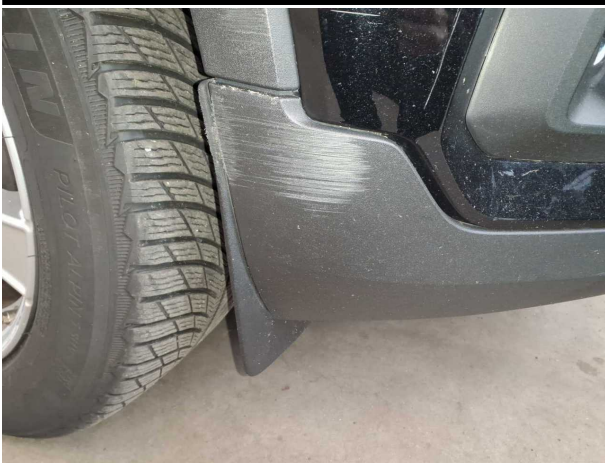
Damage #5: Front bumper: Spoiler - Abrasion - Replace

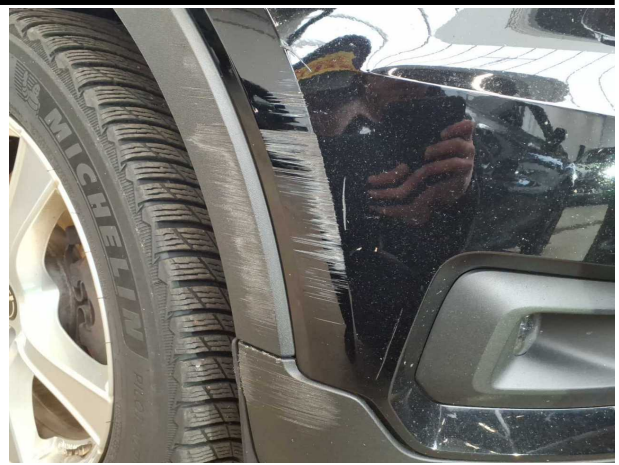
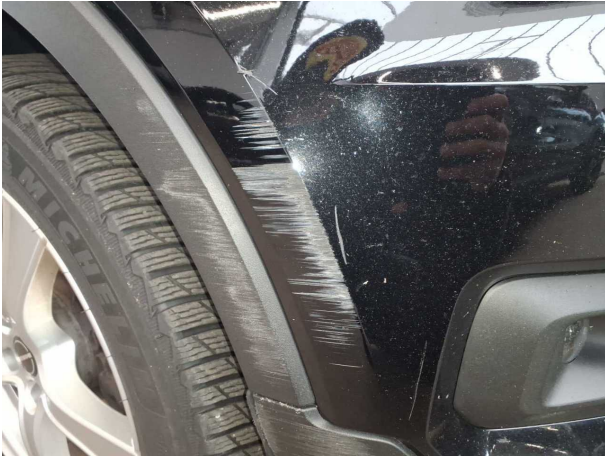
Damage #6: Front bumper: Front bumper - Scratched - Repair and paint

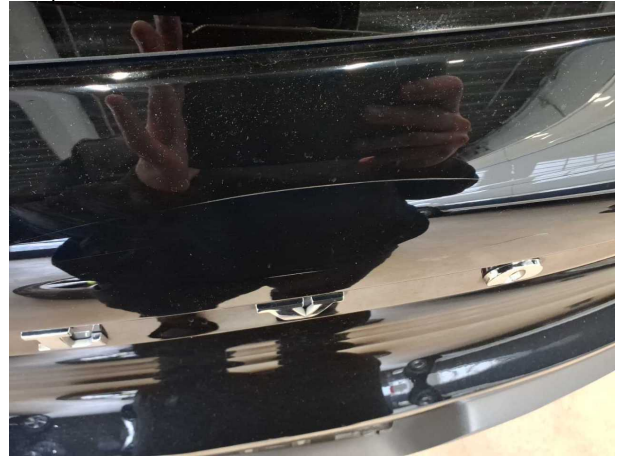
Damage #7: Boot lid / rear door: Boot lid - Scratched - Repair and paint

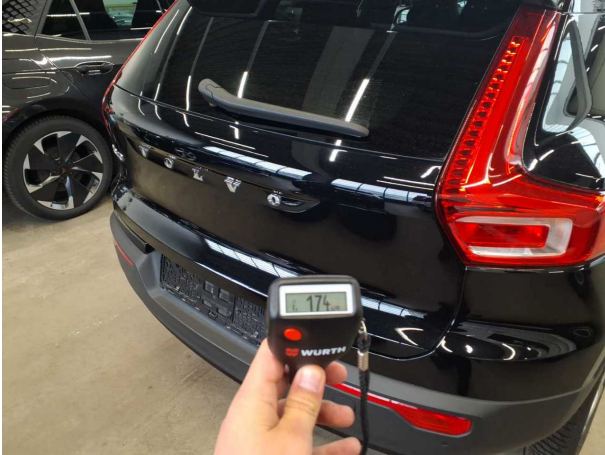
Repainting 1: Boot lid / rear door

No.	Location
1	Boot lid / rear door, Professionally carried out
2	Mudguard - right side, Professionally carried out
3	Bonnet, Professionally carried out

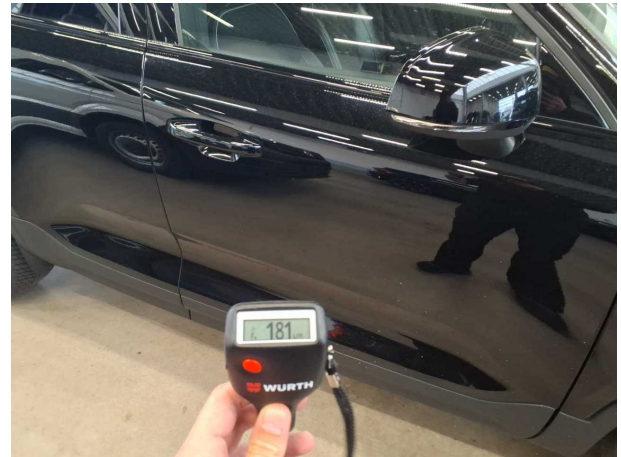
Repainting 4: Door - front right side

No.	Location
4	Door - front right side, Professionally carried out
