**Fahrzeug:** OPEL Insignia 1.5 Diesel 90kW Elegance Auto ST Kombi 5-türig 1496 ccm 122 PS / 90 KW Diesel 8-Gang Automatik

| Amtliches Kennzeichen: | H -VH 0437 | Fahrgestell-Nummer: | W0VZT8ENXN1037470 |

## Zustandsbericht

| <b>Besichtigungsdatum</b> | 28.07.2026 |

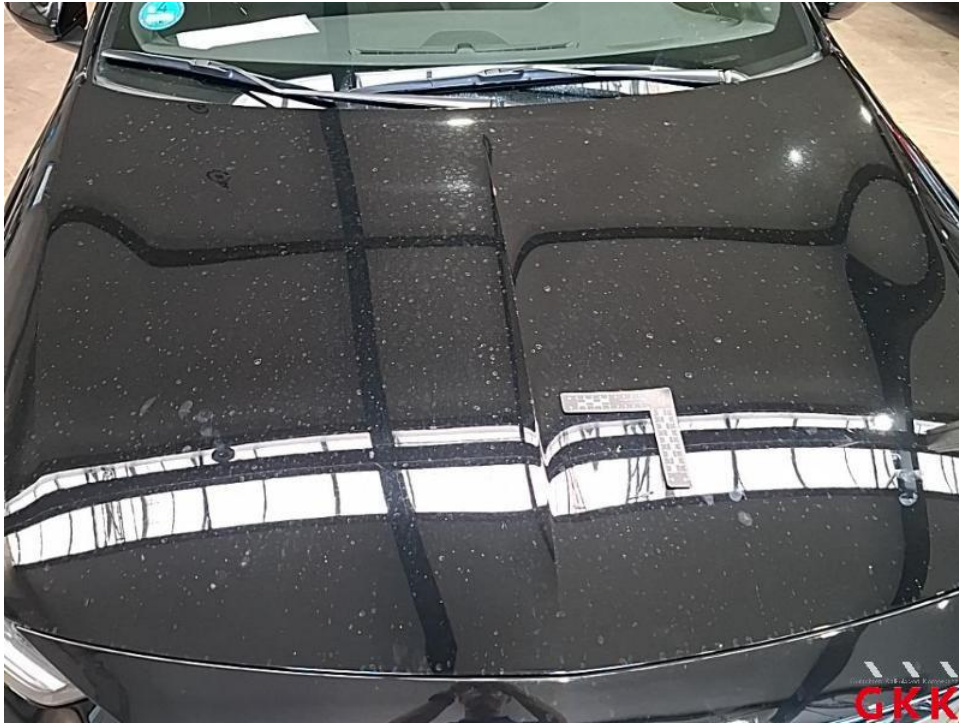
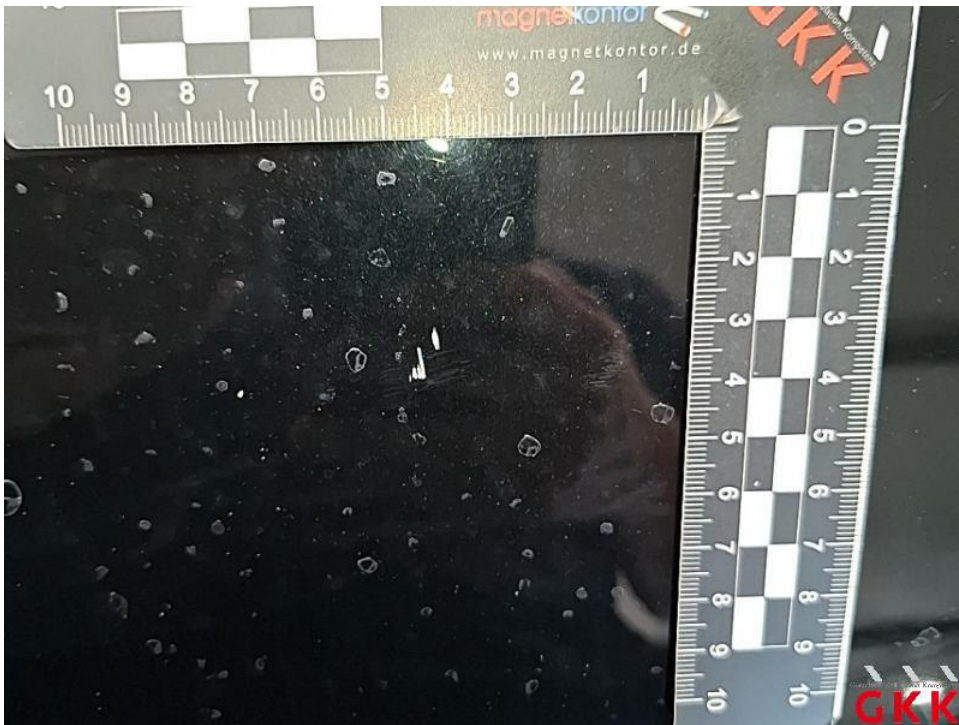
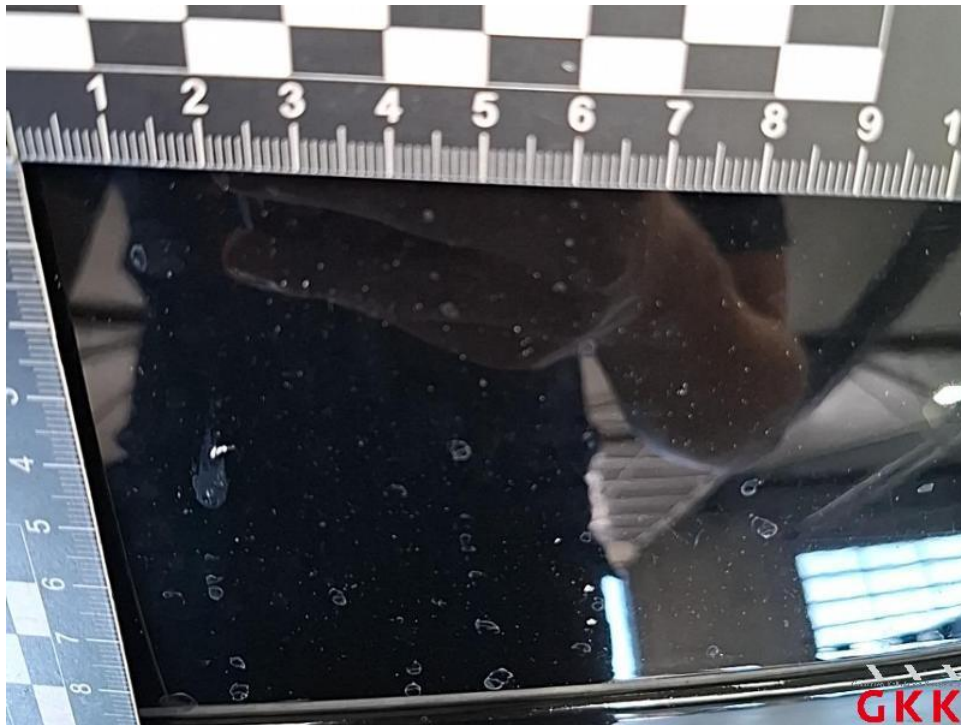
Motorhaube, Steinschlag und Kratzer (Bild 13, Bild 14, Bild 15)

Bild 13. Motorhaube, Steinschlag und Kratzer, lackieren

Bild 14. Motorhaube, Steinschlag und Kratzer, lackieren

Bild 15. Motorhaube, Steinschlag und Kratzer, lackieren

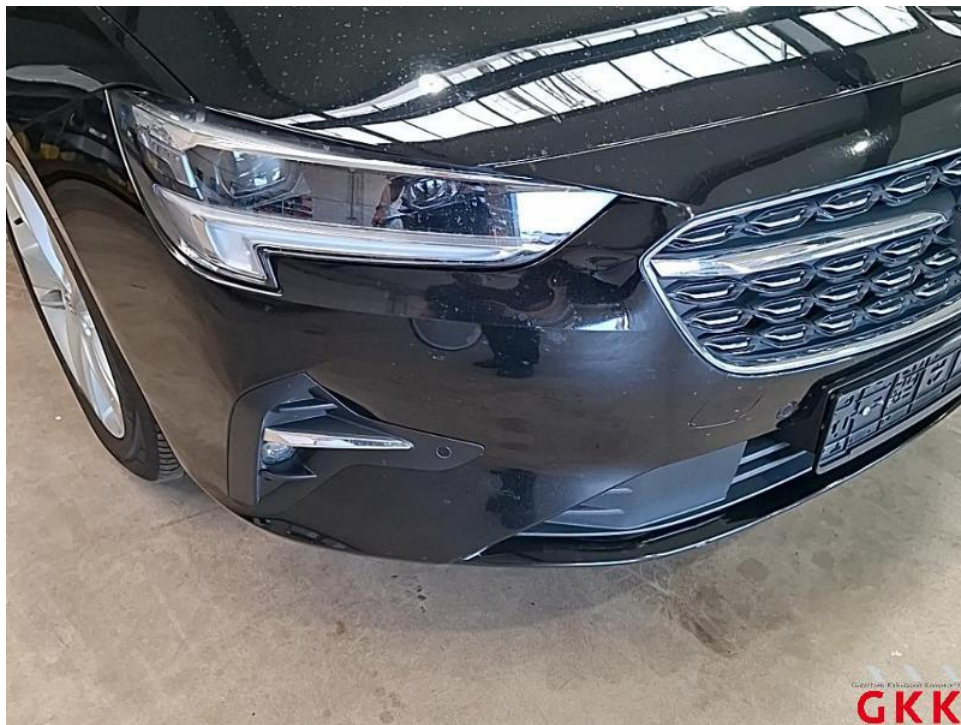
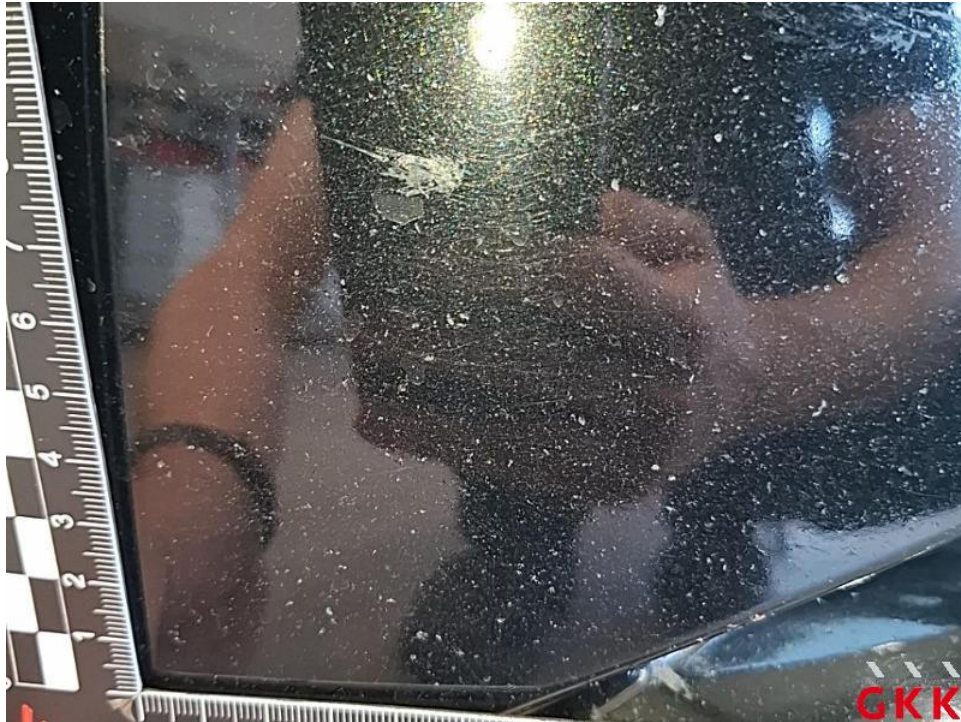
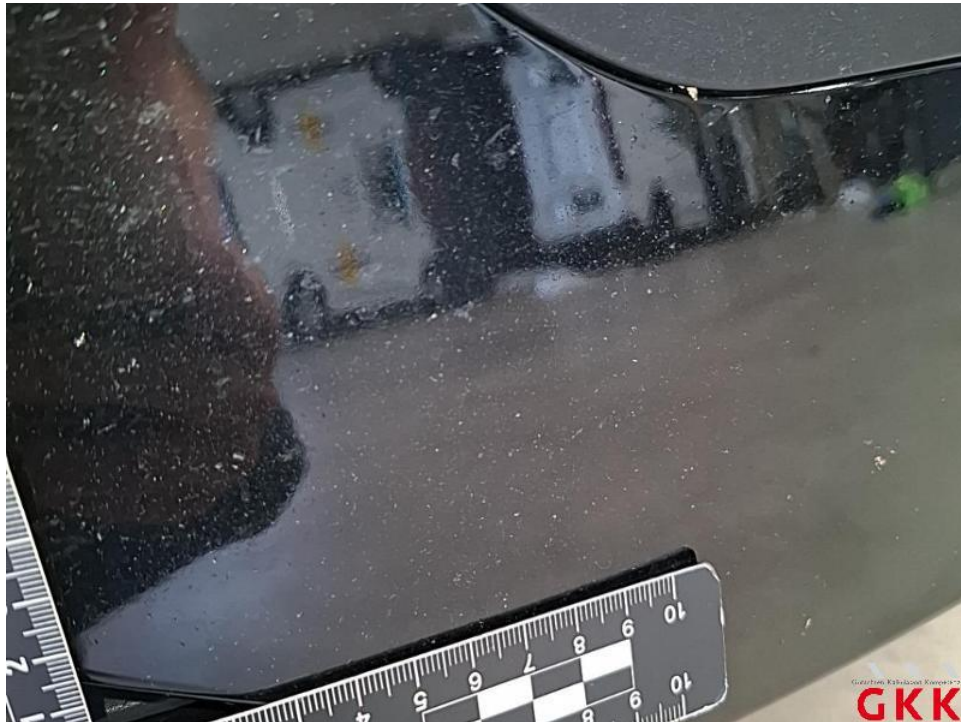
Stoßfänger vorne Verkleidung -lackiert-, Steinschlag und Kratzer (Bild 16, Bild 17, Bild 18)

Bild 16. Stoßfänger vorne, Verkleidung -lackiert-, Steinschlag und Kratzer, lackieren

Bild 17. Stoßfänger vorne, Verkleidung -lackiert-, Steinschlag und Kratzer, lackieren

Bild 18. Stoßfänger vorne, Verkleidung -lackiert-, Steinschlag und Kratzer, lackieren

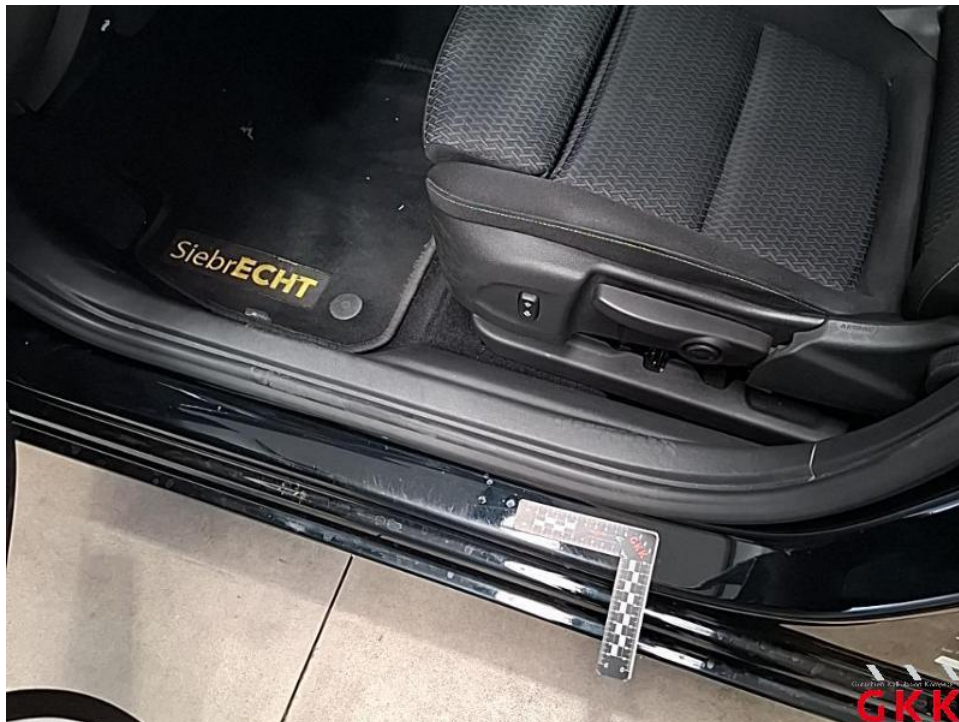
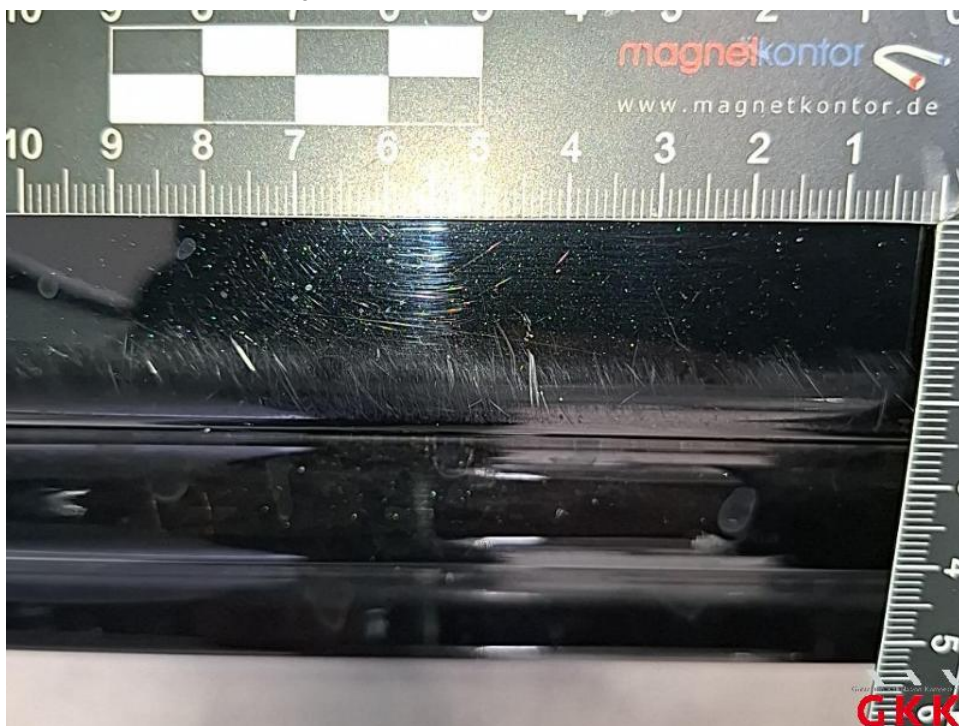
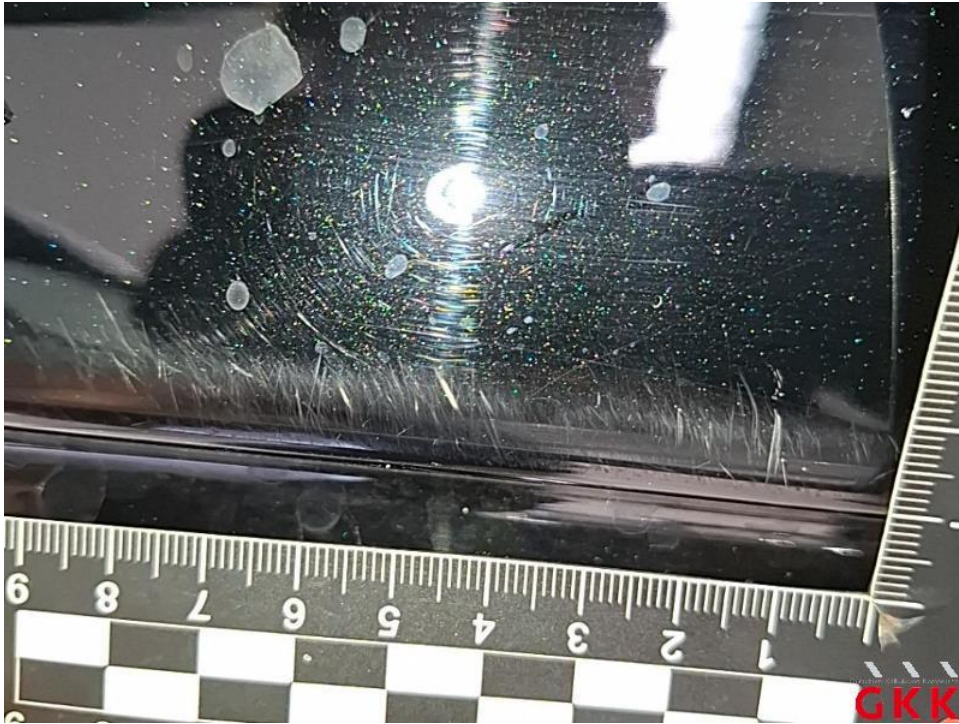
Tür vorne links Einstieg, verkratzt (Bild 19, Bild 20, Bild 21)

Bild 19. Tür vorne links, Einstieg, verkratzt, lackieren

Bild 20. Tür vorne links, Einstieg, verkratzt, lackieren

Bild 21. Tür vorne links, Einstieg, verkratzt, lackieren

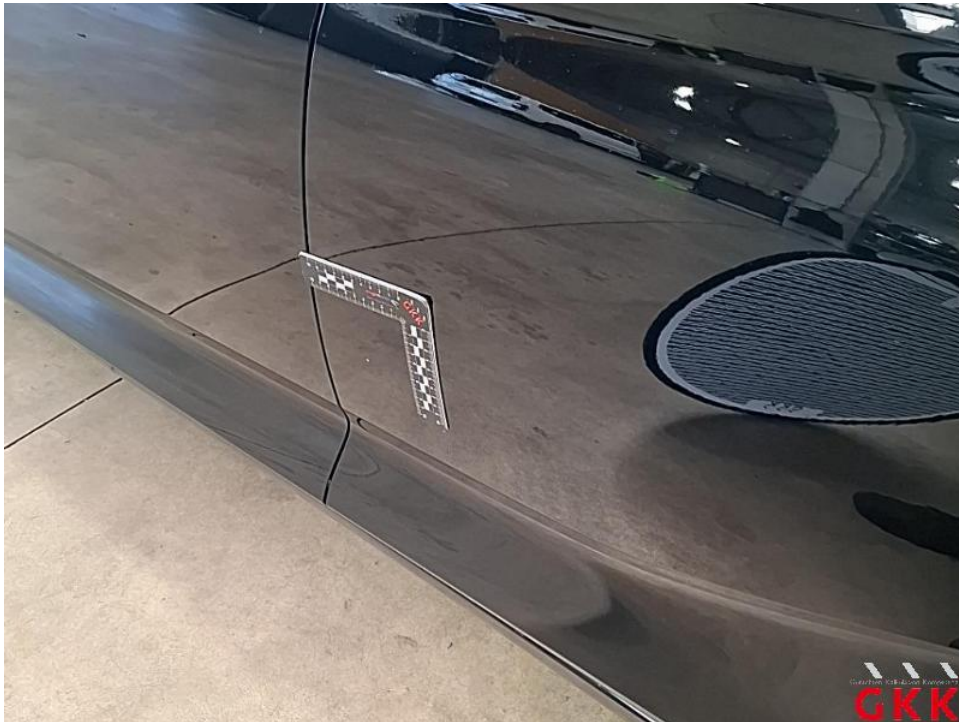
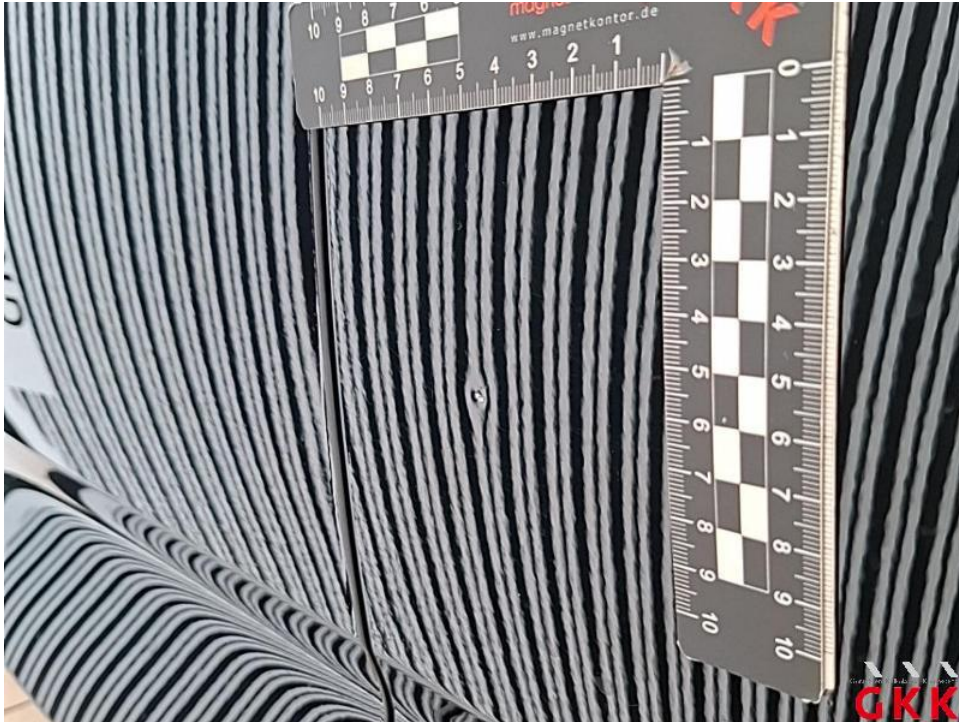
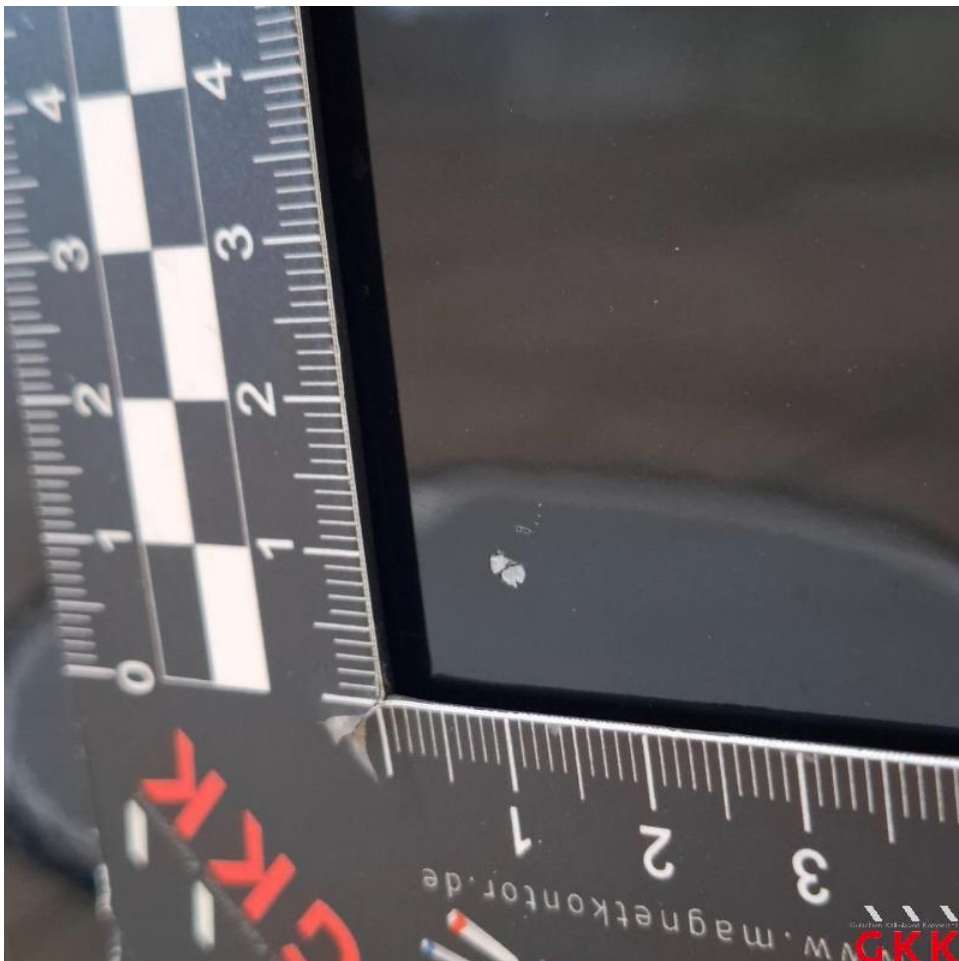
Tür hinten links, bis 3 Dellen / Bauteil (Bild 22, Bild 23, Bild 24)

Bild 22. Tür hinten links, bis 3 Dellen / Bauteil, instand setzen - lackieren

Bild 23. Tür hinten links, bis 3 Dellen / Bauteil, instand setzen - lackieren

Bild 24. Tür hinten links, bis 3 Dellen / Bauteil, instand setzen - lackieren

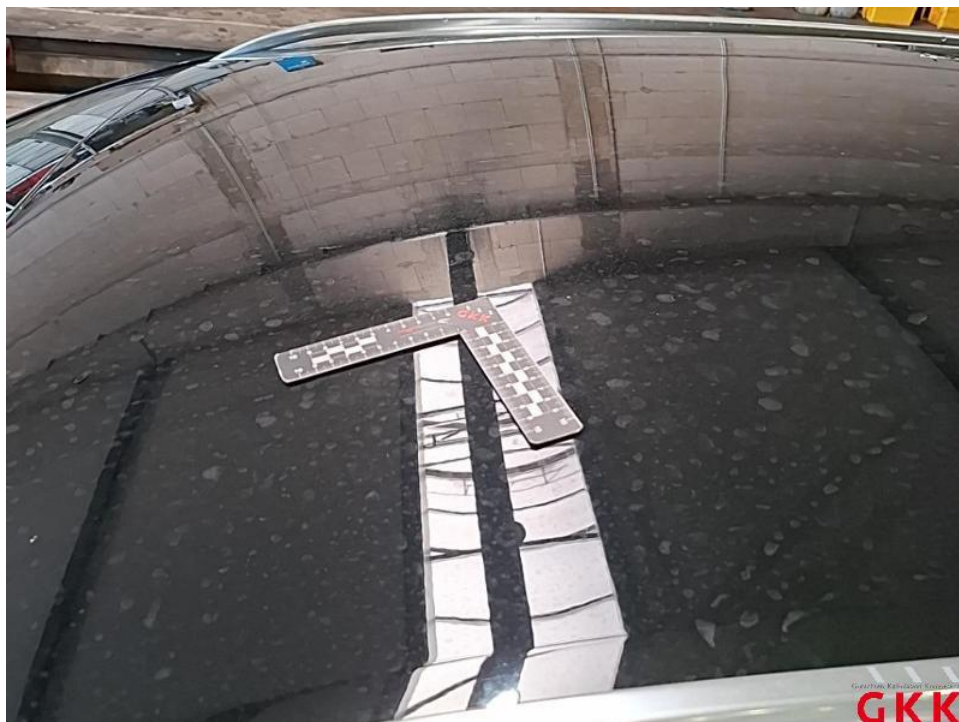
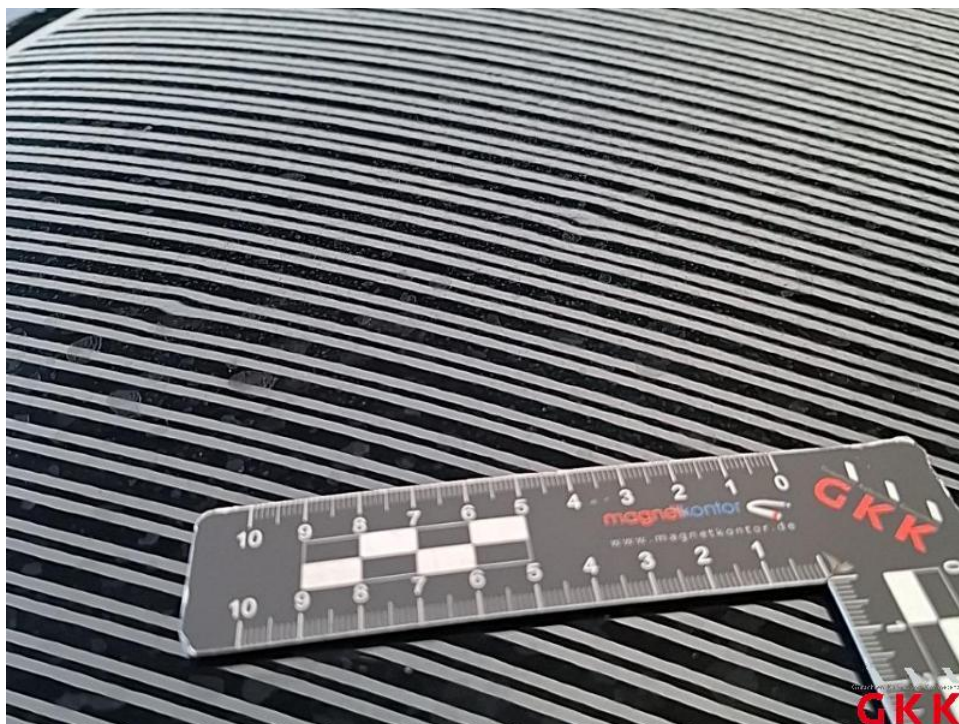
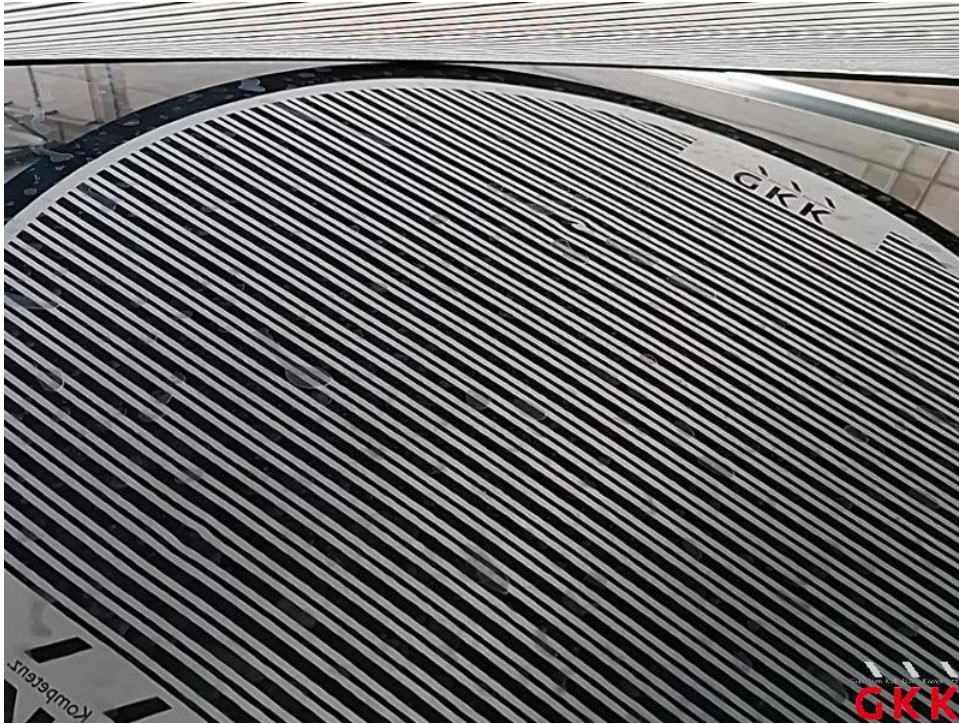
Dach, 4 bis 10 Dellen / Bauteil (Bild 25, Bild 26, Bild 27)

Bild 25. Dach, 4 bis 10 Dellen / Bauteil, kalt drücken

Bild 26. Dach, 4 bis 10 Dellen / Bauteil, kalt drücken

Bild 27. Dach, 4 bis 10 Dellen / Bauteil, kalt drücken

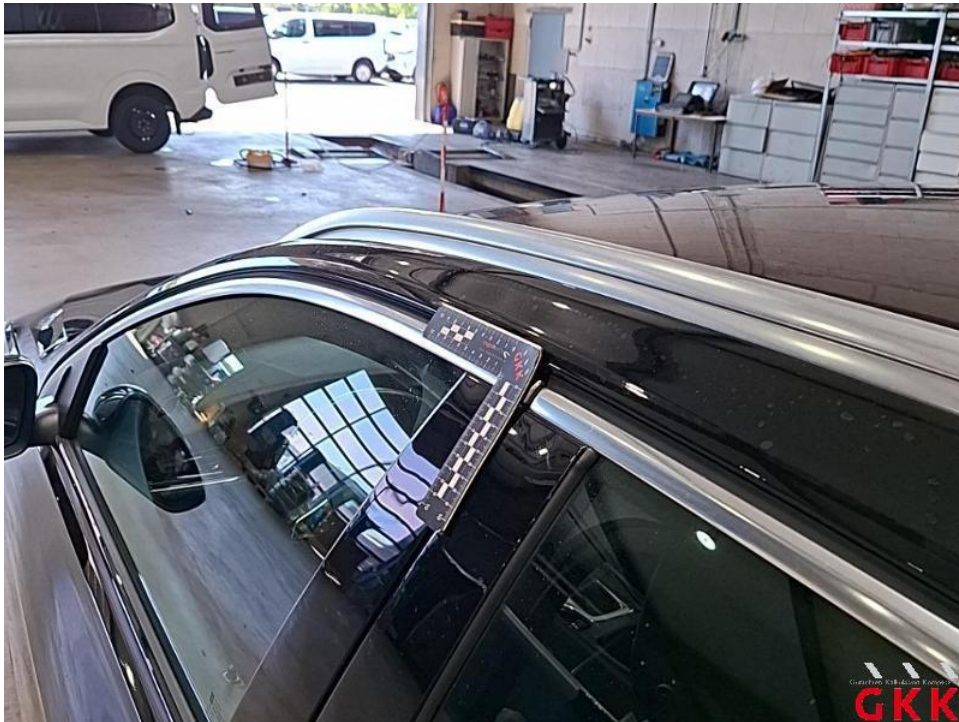
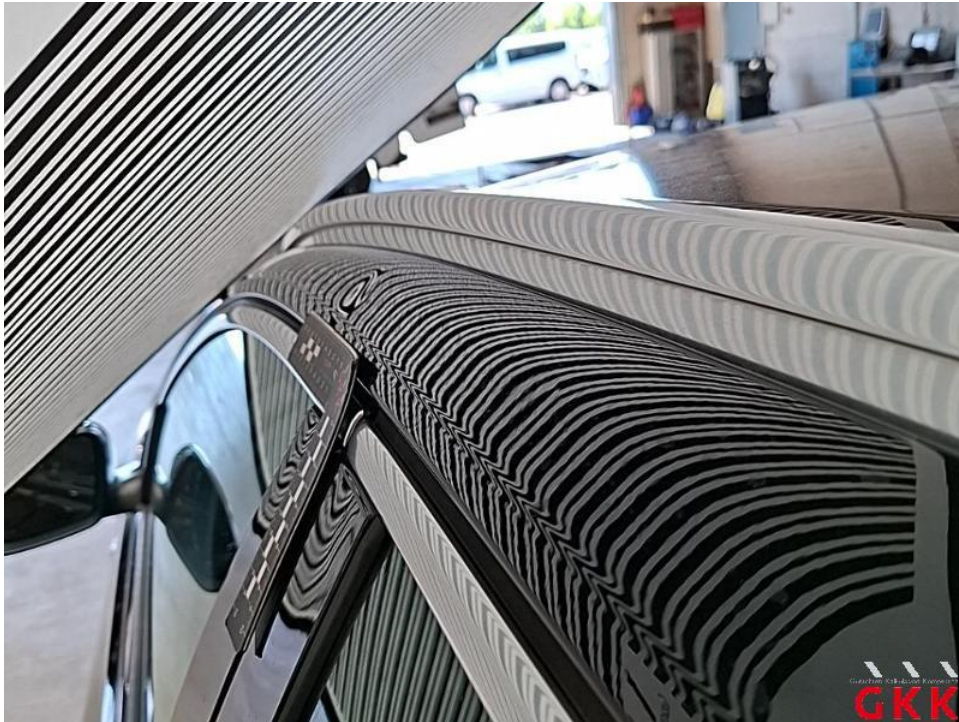
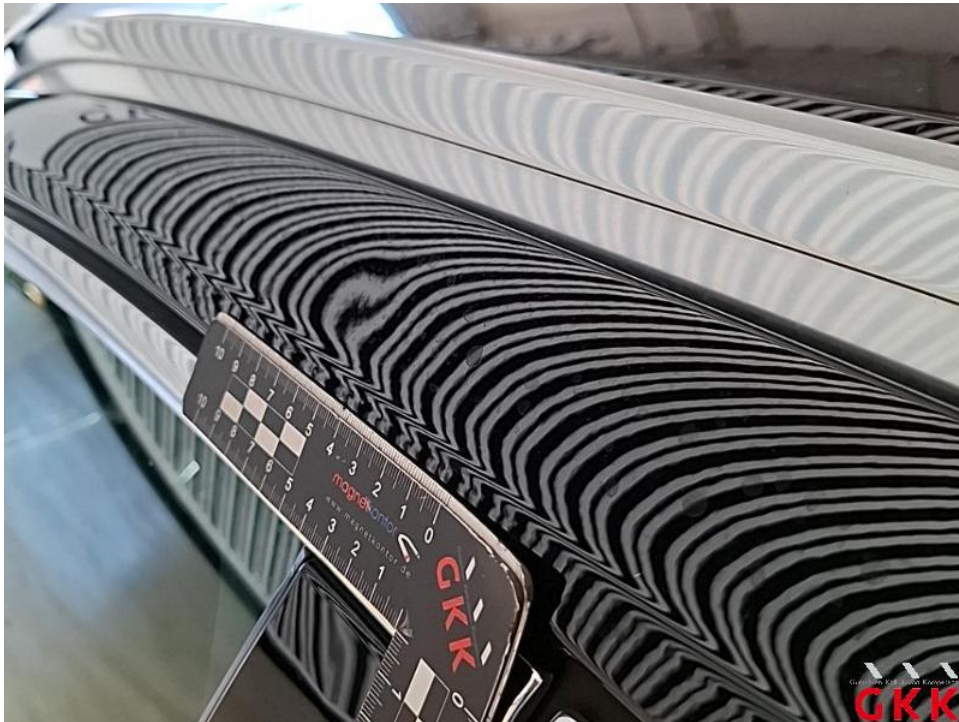
Dach Holm links, beschädigt (Bild 28, Bild 29, Bild 30)

Bild 28. Dach, Holm links, beschädigt, instand setzen - lackieren

Bild 29. Dach, Holm links, beschädigt, instand setzen - lackieren

Bild 30. Dach, Holm links, beschädigt, instand setzen - lackieren

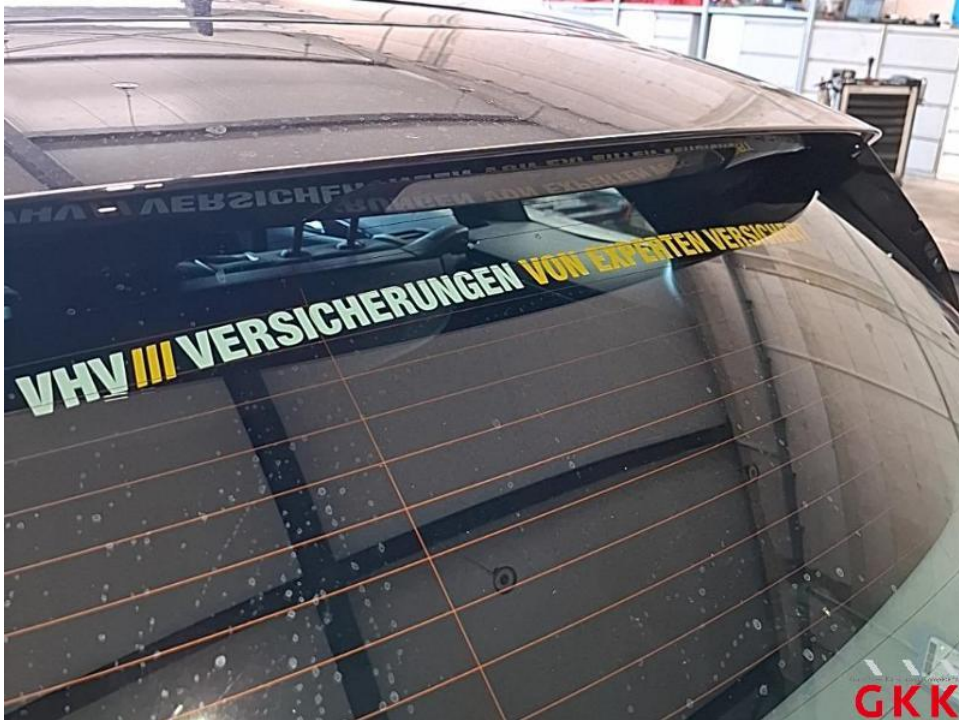
Beschriftungs- / Werbefolie, beklebt (Bild 31)

Bild 31. Beschriftungs- / Werbefolie, beklebt, entkleben

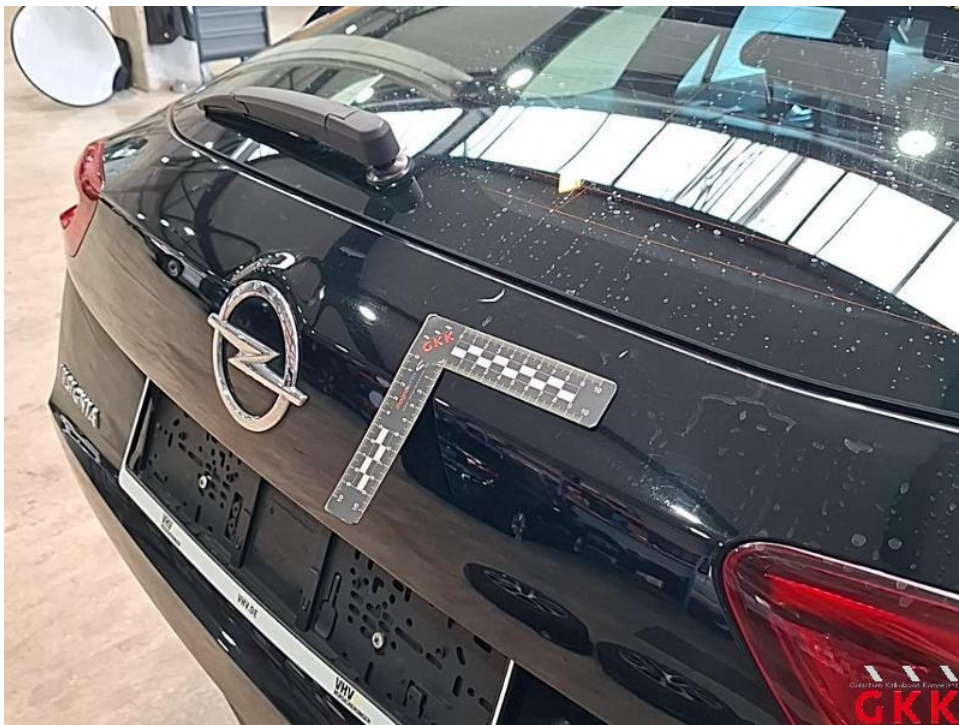
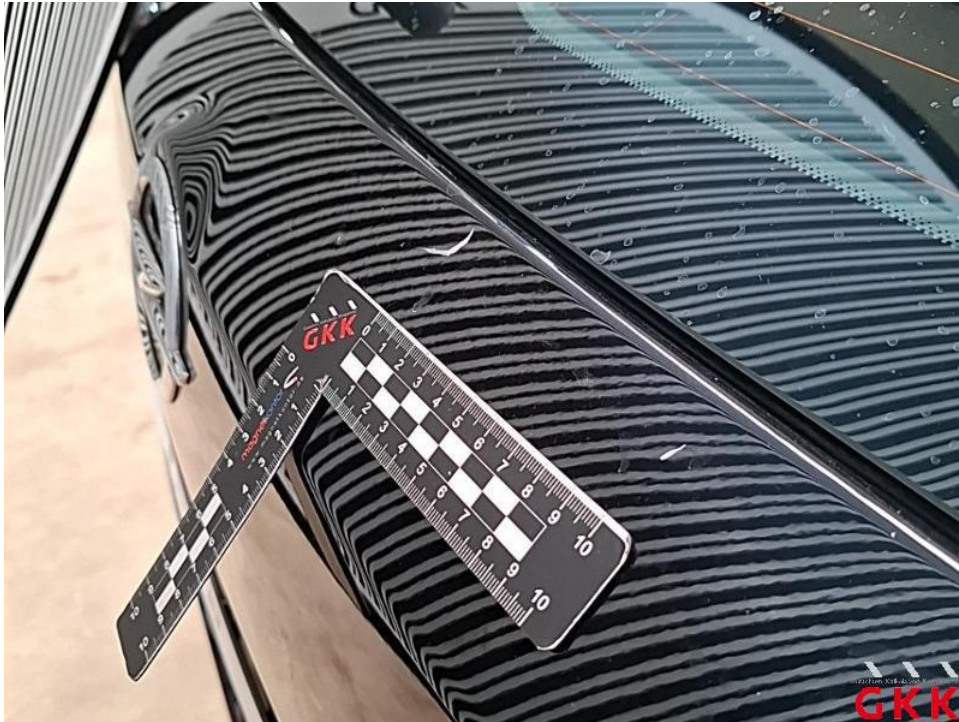
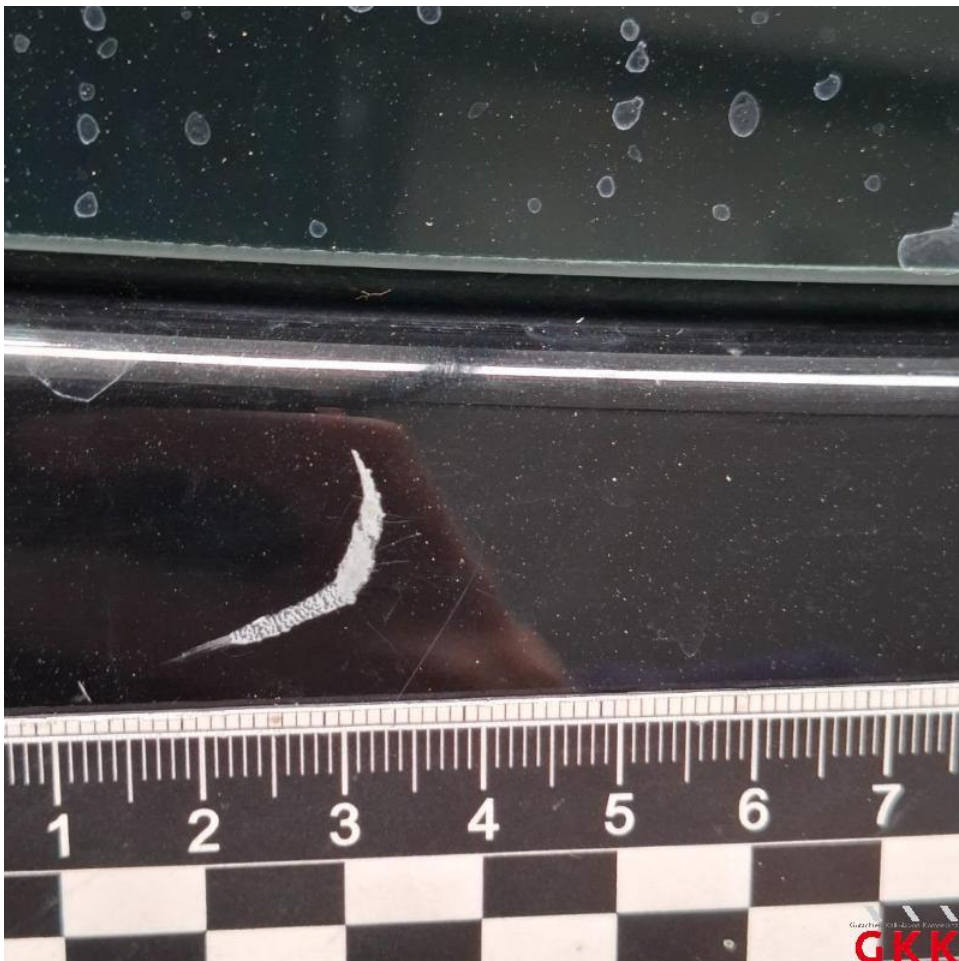
Heckklappe, beschädigt (Bild 32, Bild 33, Bild 34)

Bild 32. Heckklappe, beschädigt, lackieren

Bild 33. Heckklappe, beschädigt, lackieren

Bild 34. Heckklappe, beschädigt, lackieren

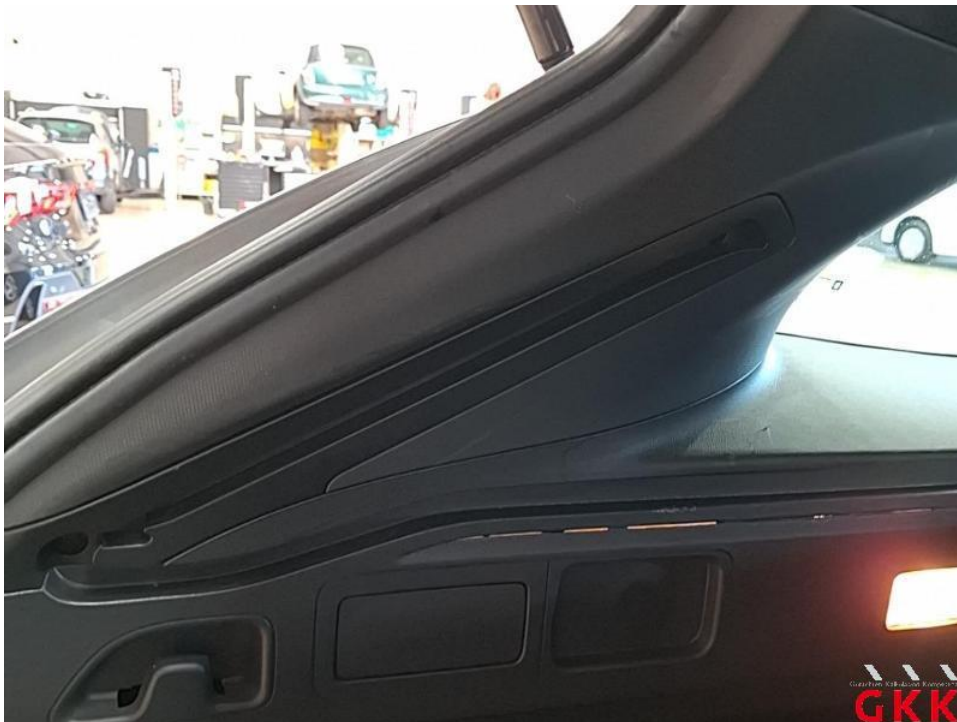
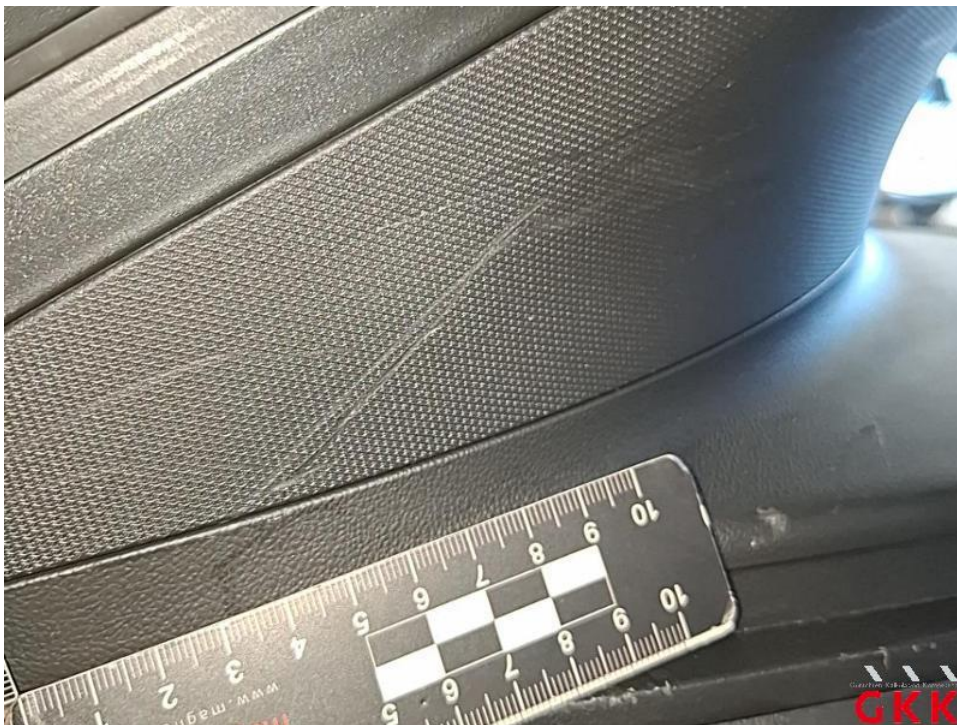
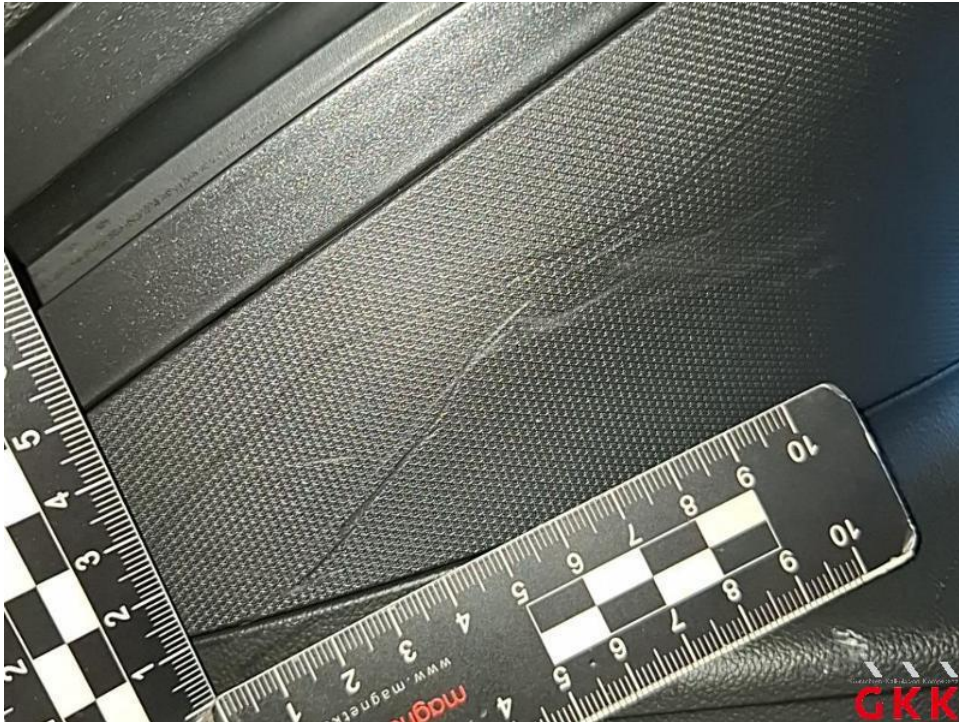
D- Säule links Innenverkleidung, beschädigt (Bild 35, Bild 36, Bild 37)

Bild 35. D- Säule links, Innenverkleidung, beschädigt, ersetzen

Bild 36. D- Säule links, Innenverkleidung, beschädigt, ersetzen

Bild 37. D- Säule links, Innenverkleidung, beschädigt, ersetzen

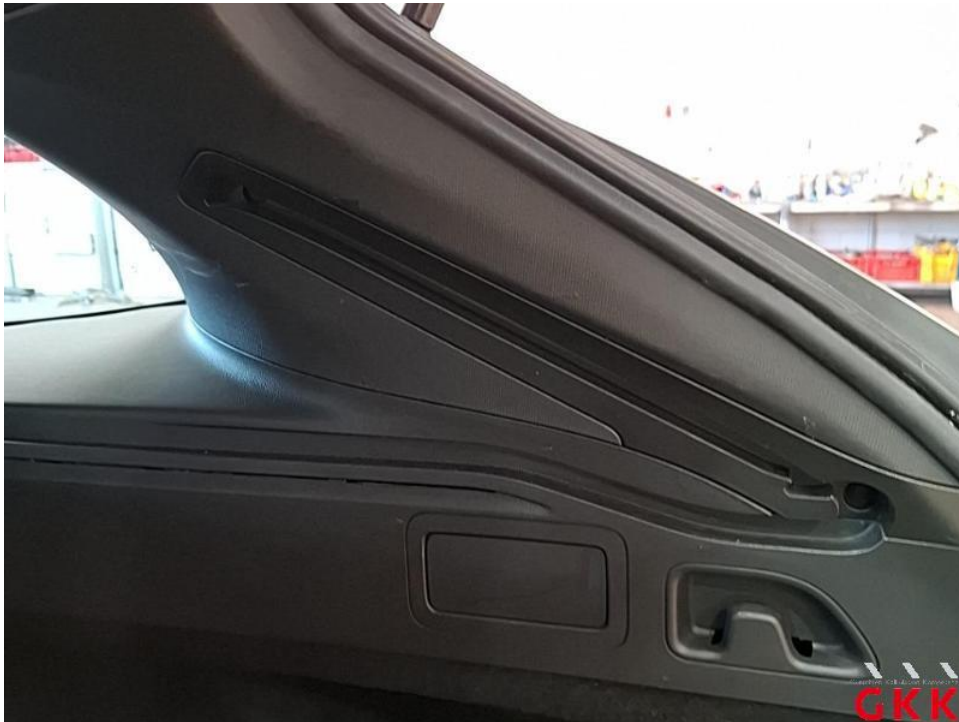
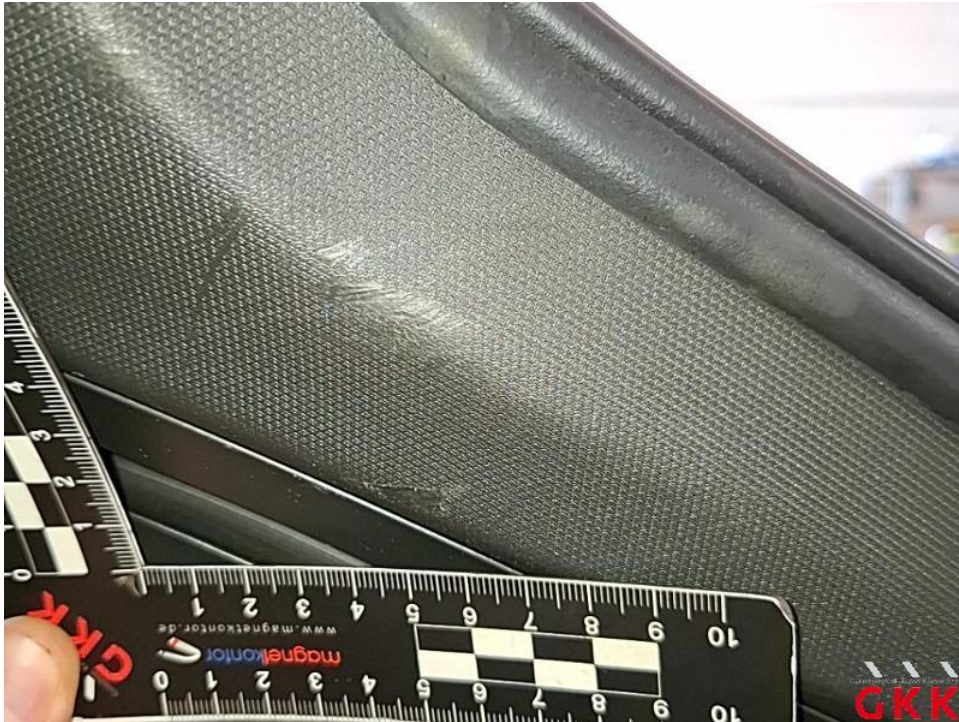
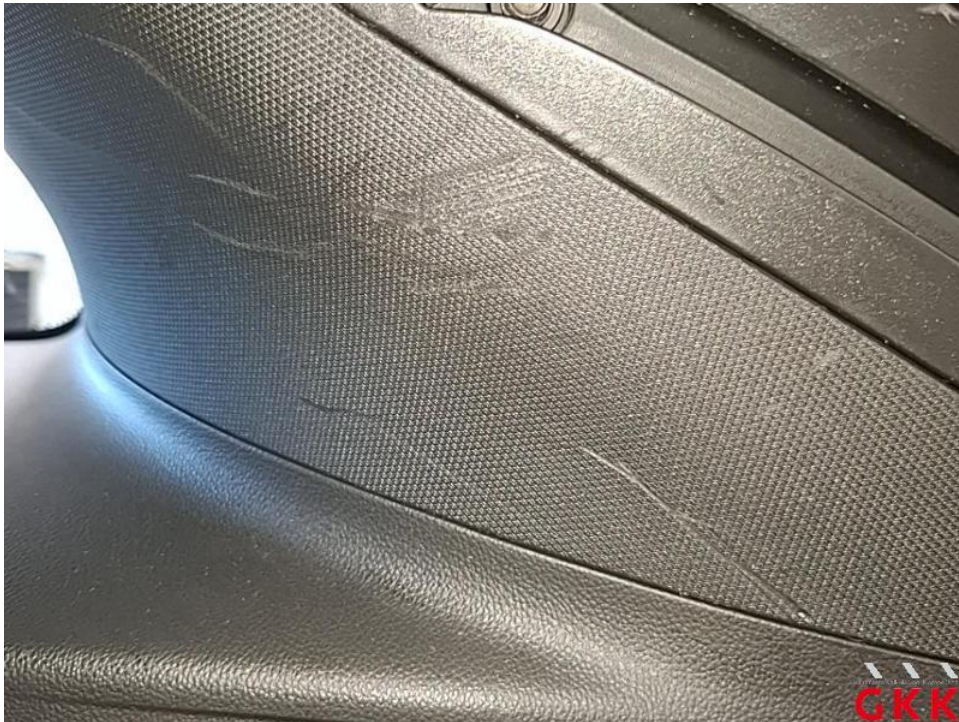
D- Säule rechts Innenverkleidung, beschädigt (Bild 38, Bild 39, Bild 40)

Bild 38. D- Säule rechts, Innenverkleidung, beschädigt, ersetzen

Bild 39. D- Säule rechts, Innenverkleidung, beschädigt, ersetzen

Bild 40. D- Säule rechts, Innenverkleidung, beschädigt, ersetzen

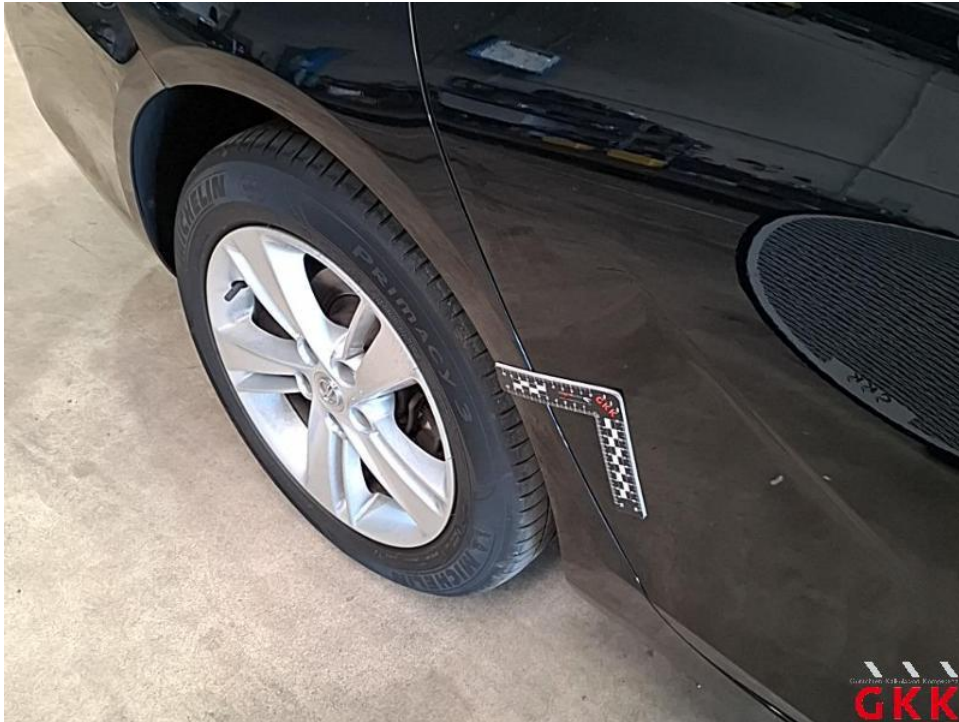
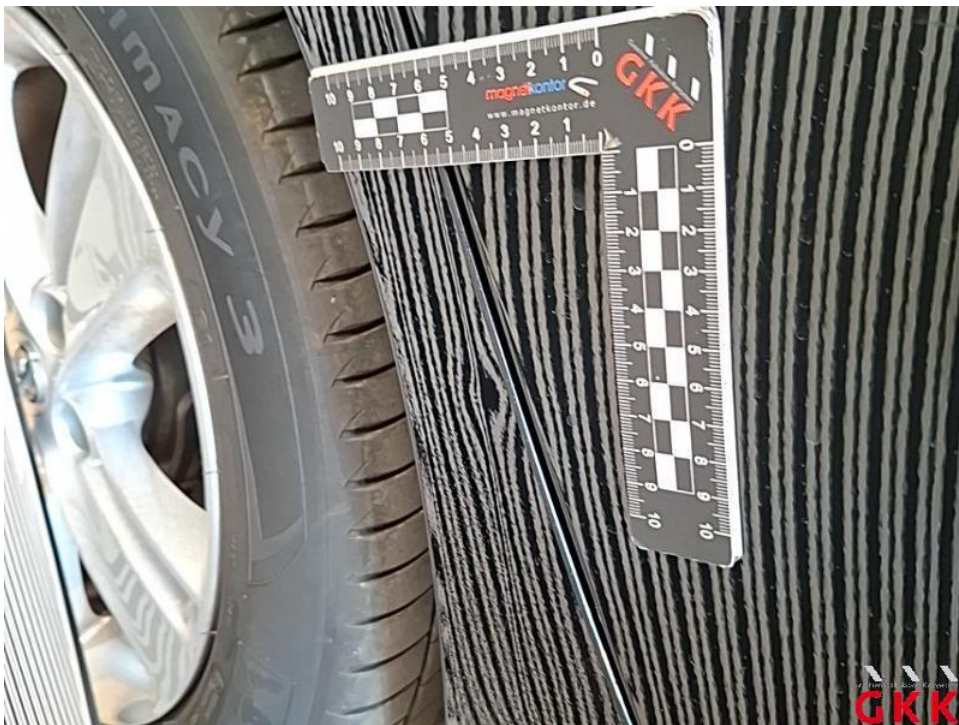
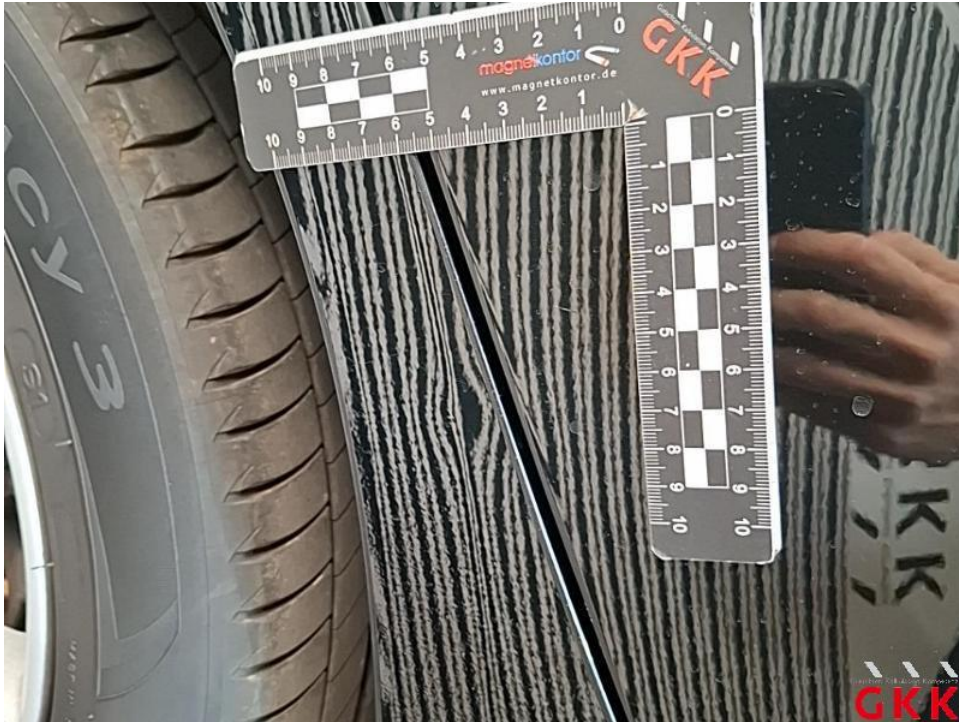
Seitenwand rechts, bis 3 Dellen / Bauteil (Bild 41, Bild 42, Bild 43)

Bild 41. Seitenwand rechts, bis 3 Dellen / Bauteil, Smartrepair

Bild 42. Seitenwand rechts, bis 3 Dellen / Bauteil, Smartrepair

Bild 43. Seitenwand rechts, bis 3 Dellen / Bauteil, Smartrepair
