**Fahrzeug:** OPEL Insignia 1.5 Diesel 90kW Elegance Auto ST Kombi 5-türig 1496 ccm 122 PS / 90 KW Diesel 8-Gang Automatik

| Amtliches Kennzeichen: | H -VH 0437 | Fahrgestell-Nummer: | W0VZT8ENXN1037470 |

## Zustandsbericht

| <b>Besichtigungsdatum</b> | 28.07.2026 |

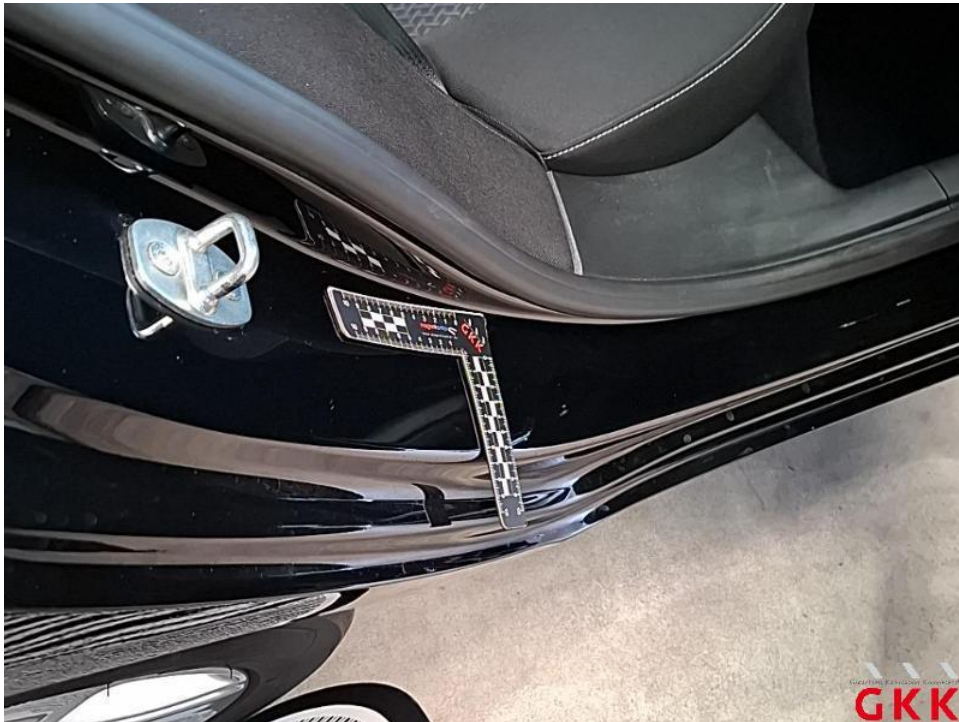
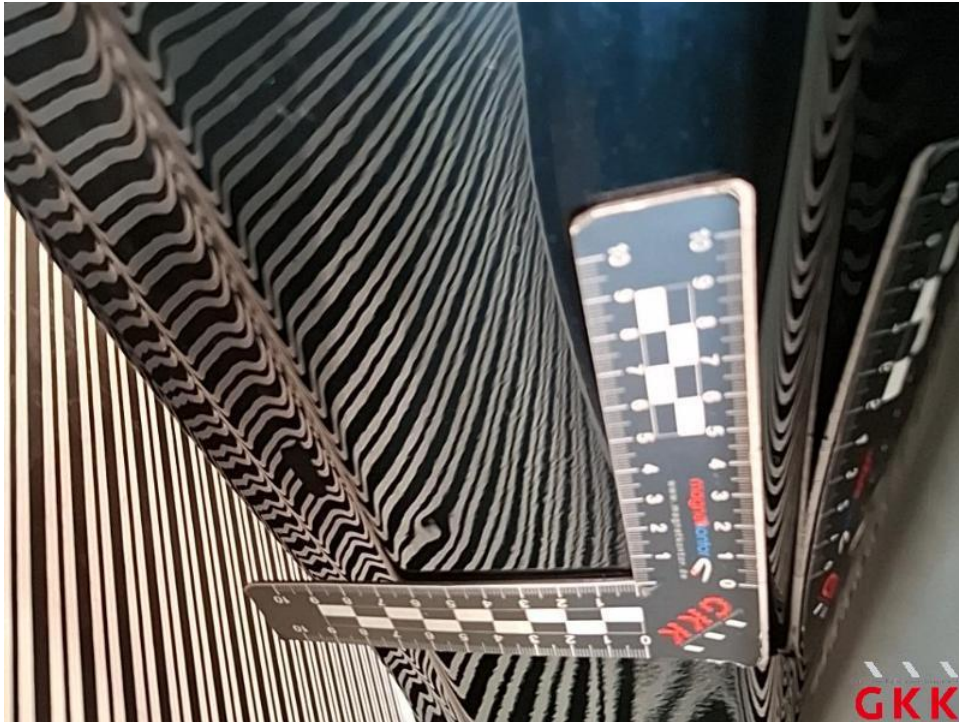
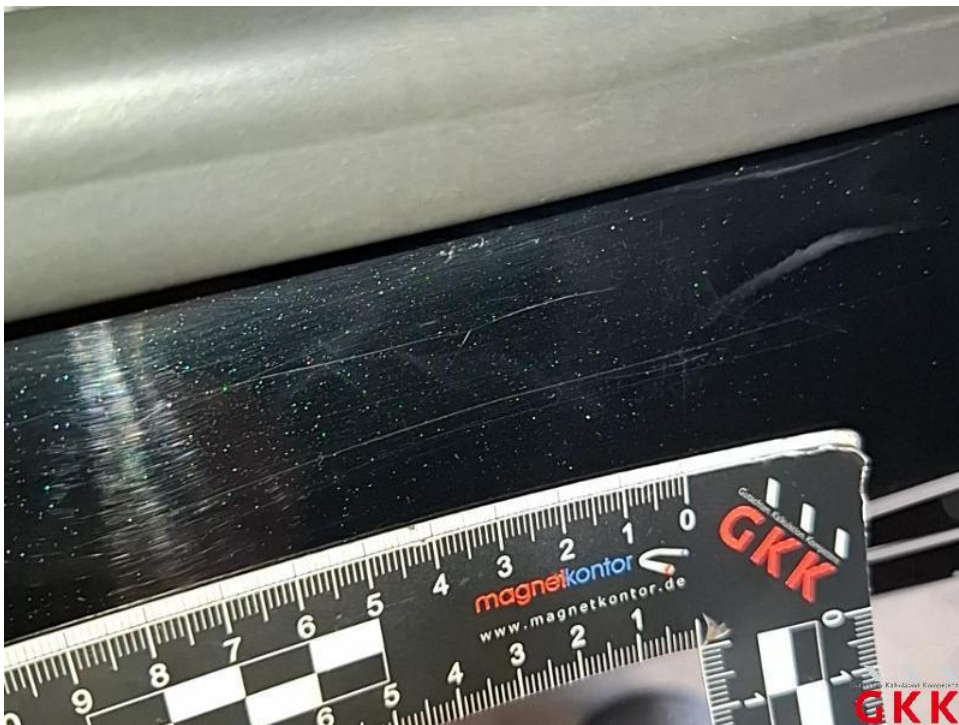
Tür hinten rechts Einstieg, beschädigt (Bild 44, Bild 45, Bild 46)

Bild 44. Tür hinten rechts, Einstieg, beschädigt, Smartrepair

Bild 45. Tür hinten rechts, Einstieg, beschädigt, Smartrepair

Bild 46. Tür hinten rechts, Einstieg, beschädigt, Smartrepair

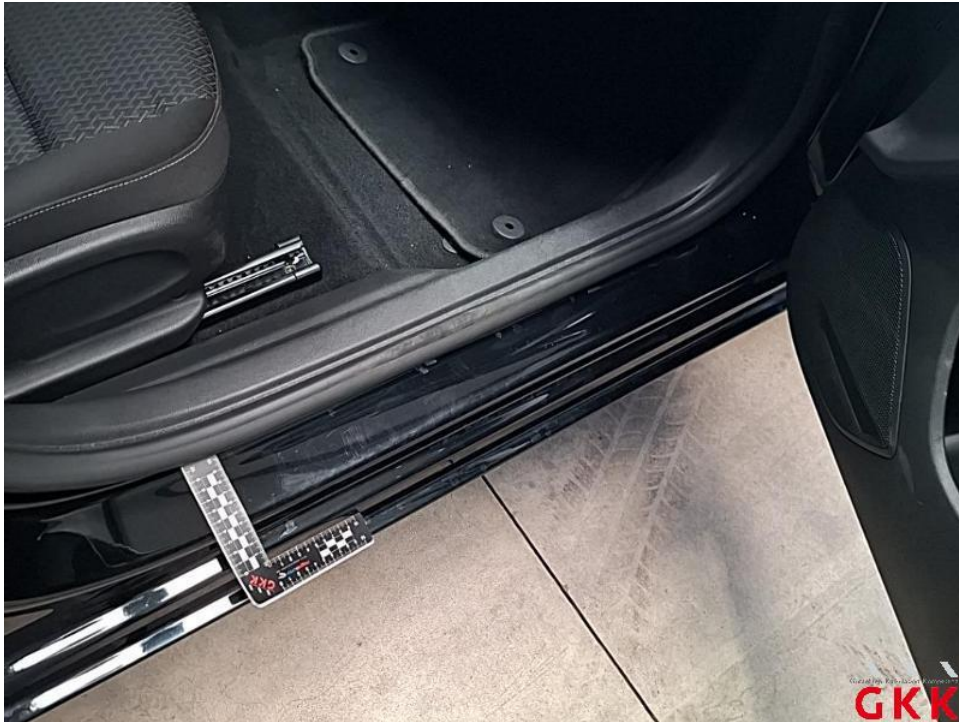
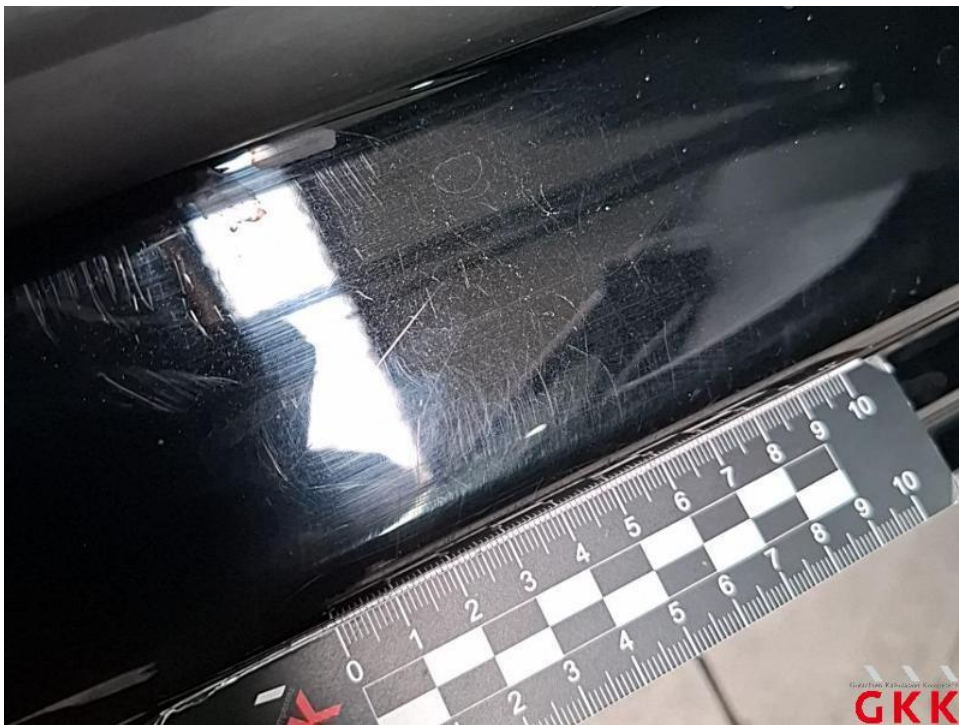
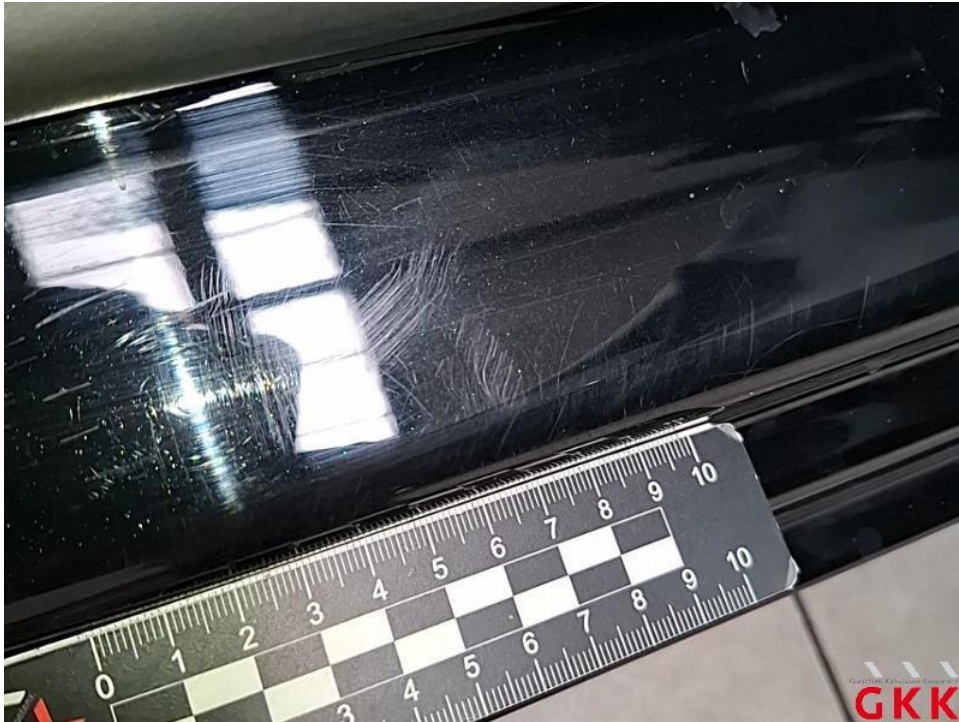
Tür vorne rechts Einstieg, verkratzt (Bild 47, Bild 48, Bild 49)

Bild 47. Tür vorne rechts, Einstieg, verkratzt, Smartrepair

Bild 48. Tür vorne rechts, Einstieg, verkratzt, Smartrepair

Bild 49. Tür vorne rechts, Einstieg, verkratzt, Smartrepair

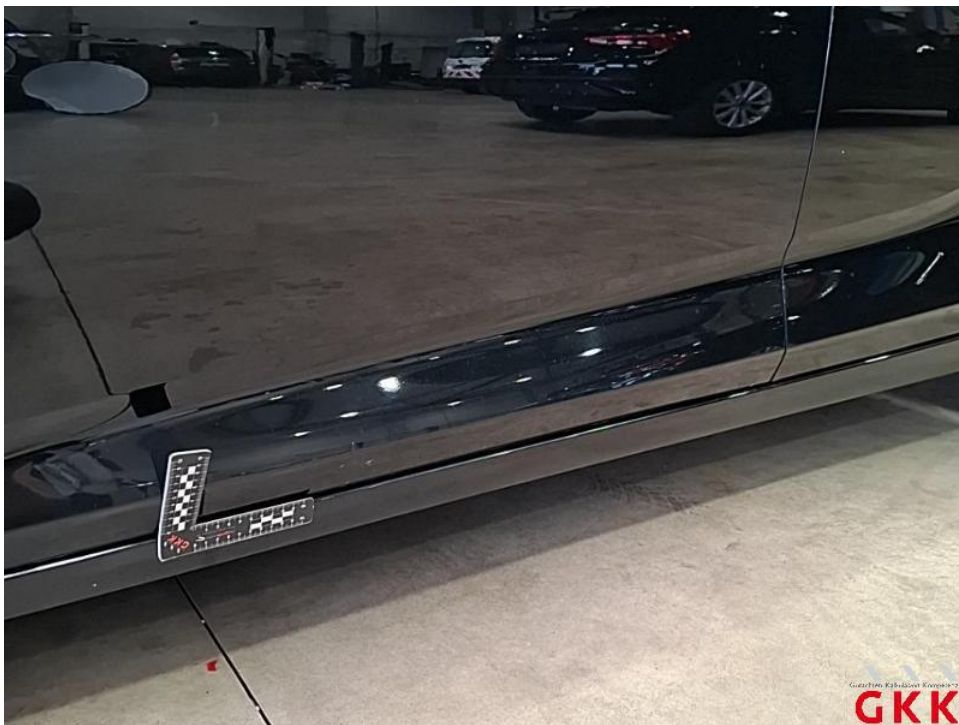
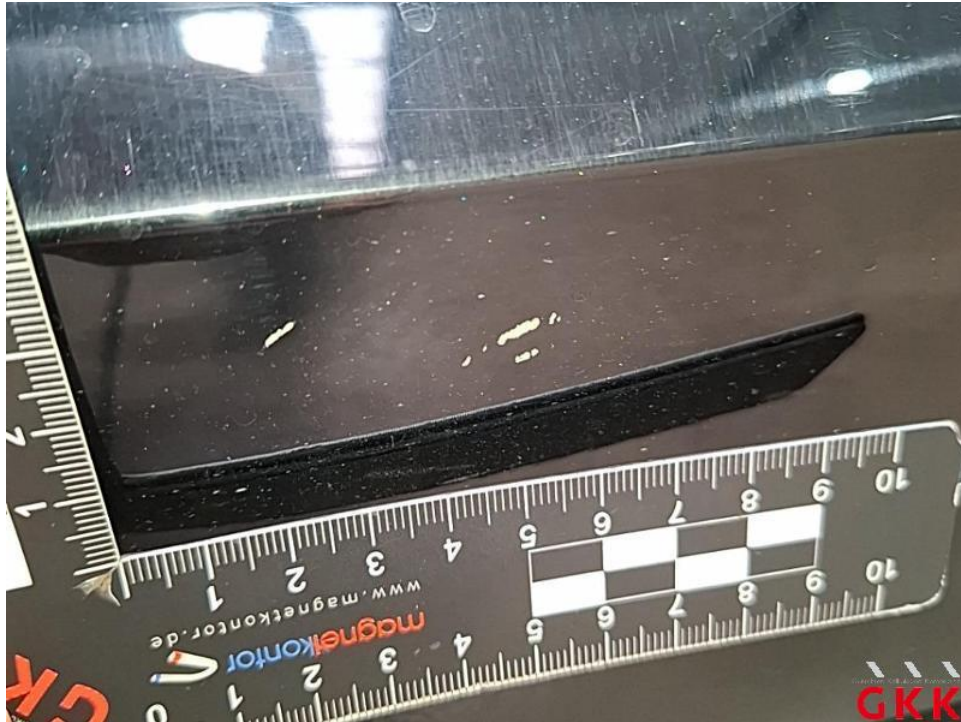
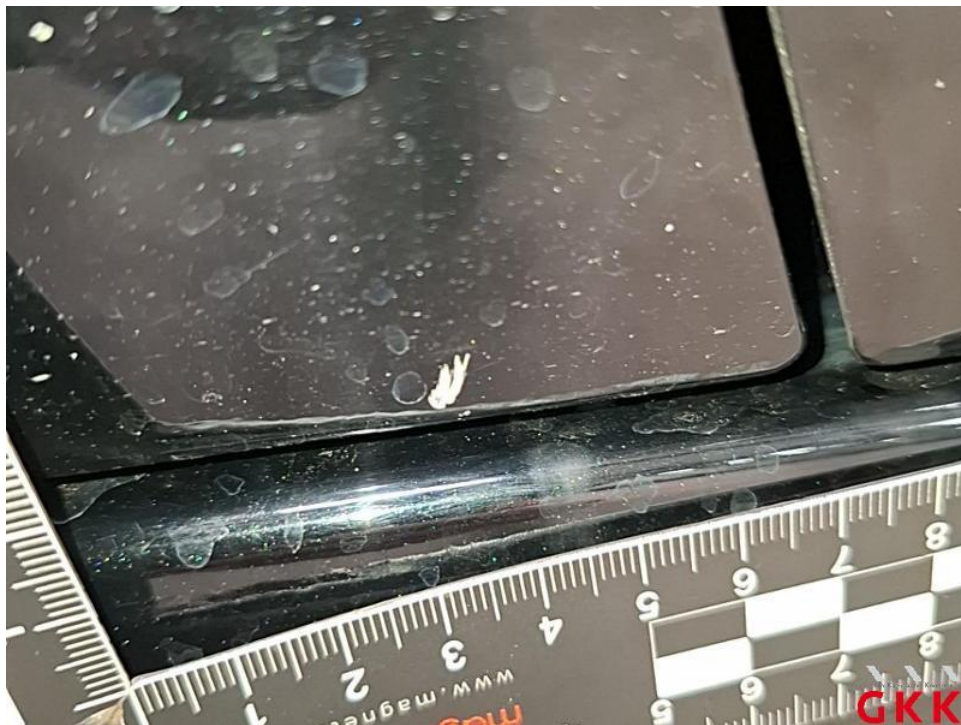
Tür vorne links, verkratzt (Bild 50, Bild 51, Bild 52)

Bild 50. Tür vorne links, verkratzt, lackieren

Bild 51. Tür vorne links, verkratzt, lackieren

Bild 52. Tür vorne links, verkratzt, lackieren

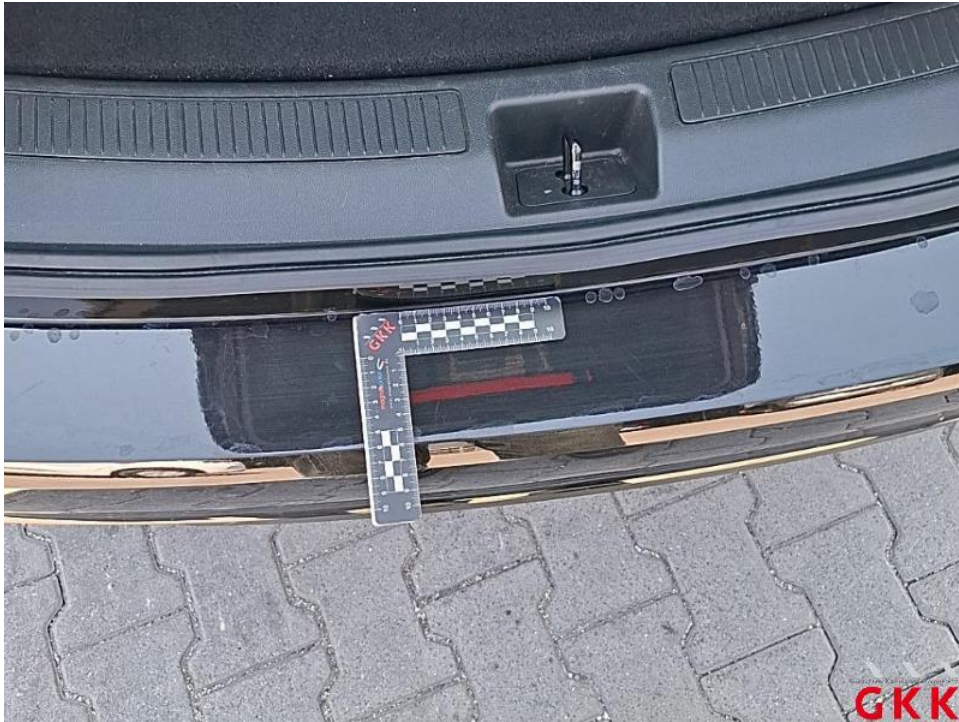
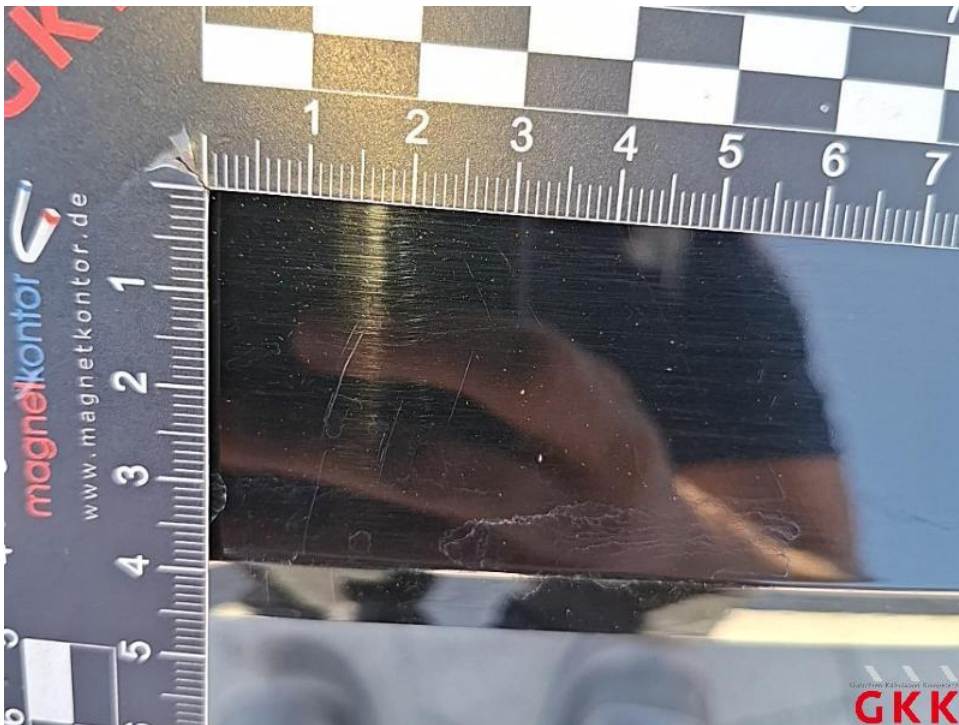
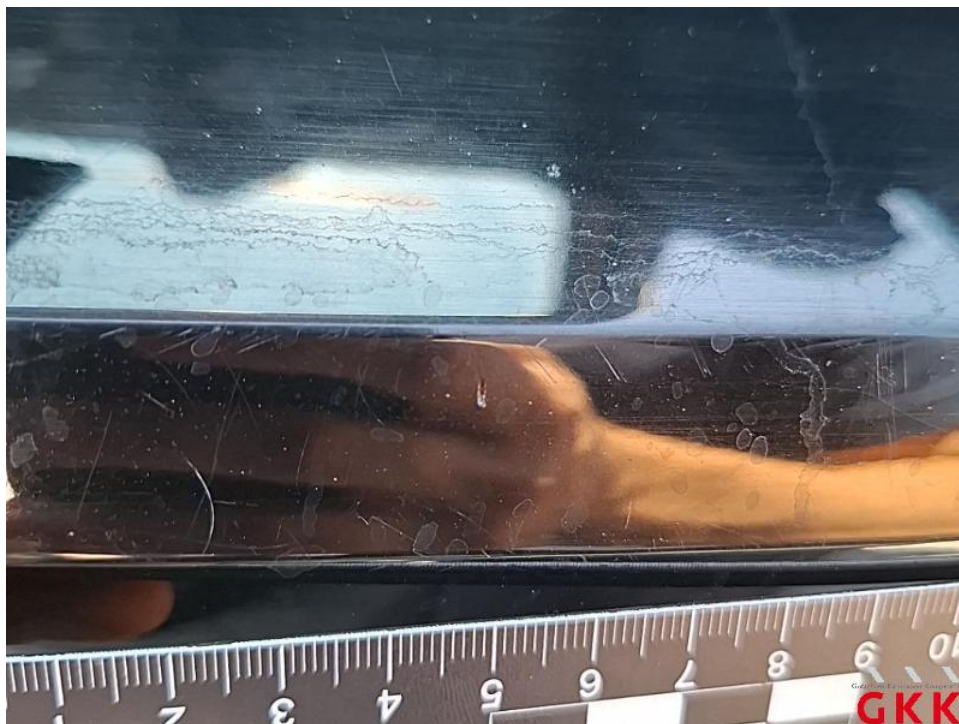
Stoßfänger hinten Verkleidung -lackiert-, verkratzt (Bild 53, Bild 54, Bild 55)

Bild 53. Stoßfänger hinten, Verkleidung -lackiert-, verkratzt, Smartrepair

Bild 54. Stoßfänger hinten, Verkleidung -lackiert-, verkratzt, Smartrepair

Bild 55. Stoßfänger hinten, Verkleidung -lackiert-, verkratzt, Smartrepair
