UNABHÄNGIGES BATTERIE ZERTIFIKAT

MARKE: Opel
MODELL: Corsa-e 50 kWh

Wertgutachten

Ihr Auftrag vom	11.06.2026 durch Raiffeisen-Impuls Fuhrparkmanagement GmbH & Co. KG
Besichtigungsort	36272 Niederaula, Industriestraße 11
Besichtigungsdatum	26.06.2026
Referenznummern	0002063031

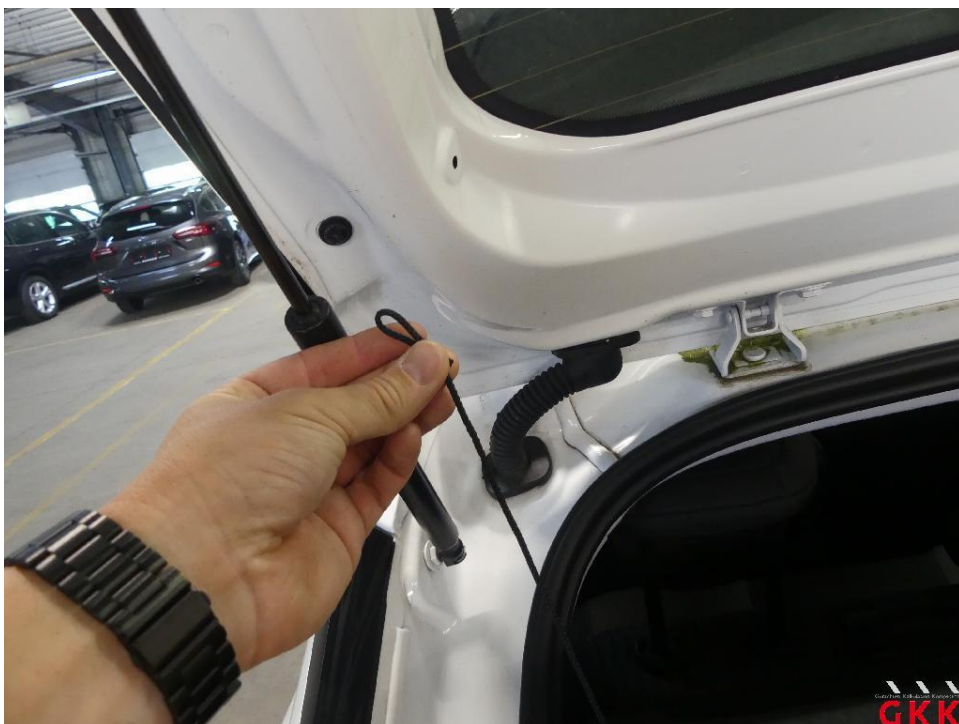
Bild 14 Laderaum, Abdeckung -Halteseil-, fehlt, ersetzen

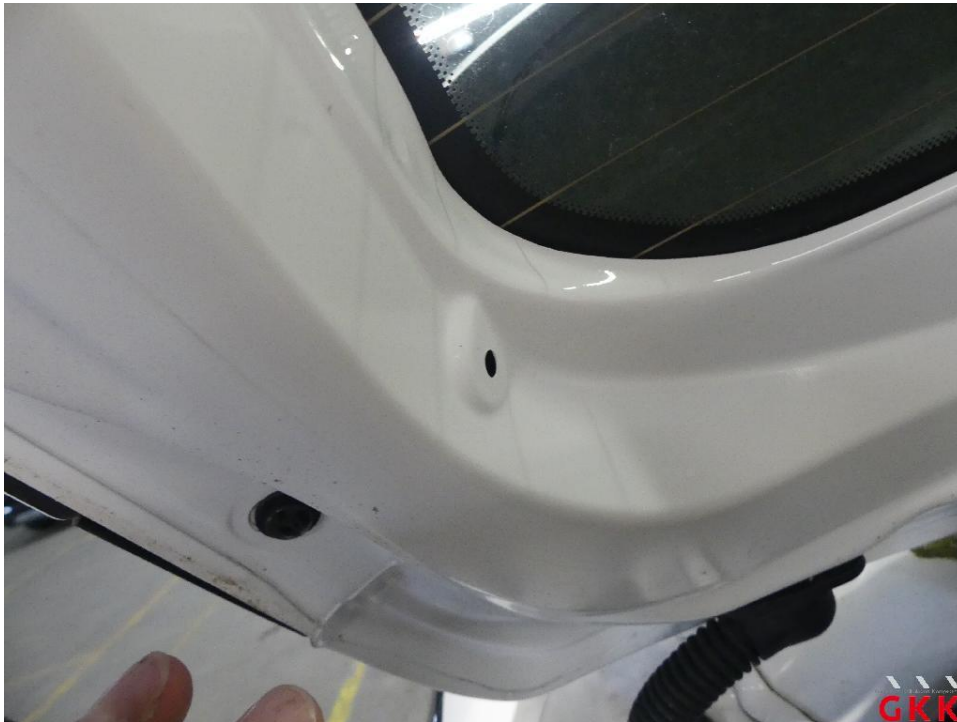
Bild 15 Laderaum, Abdeckung -Halteseil-, fehlt, ersetzen

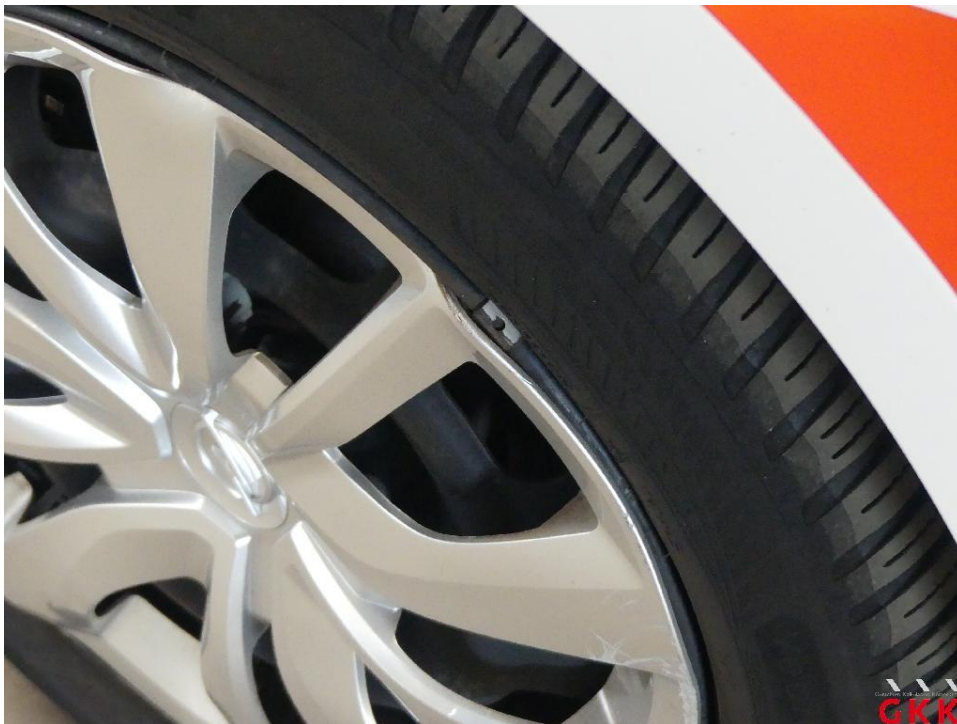
Bild 16 Radkappe(n), Satz, beschädigt, ersetzen

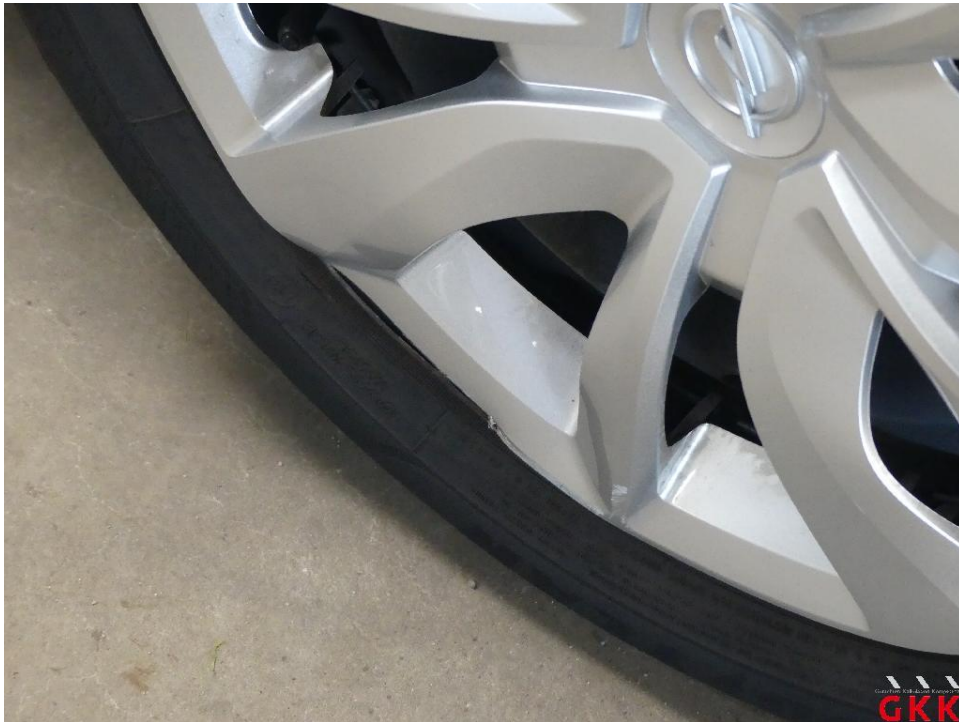
Bild 17 Radkappe(n), Satz, beschädigt, ersetzen

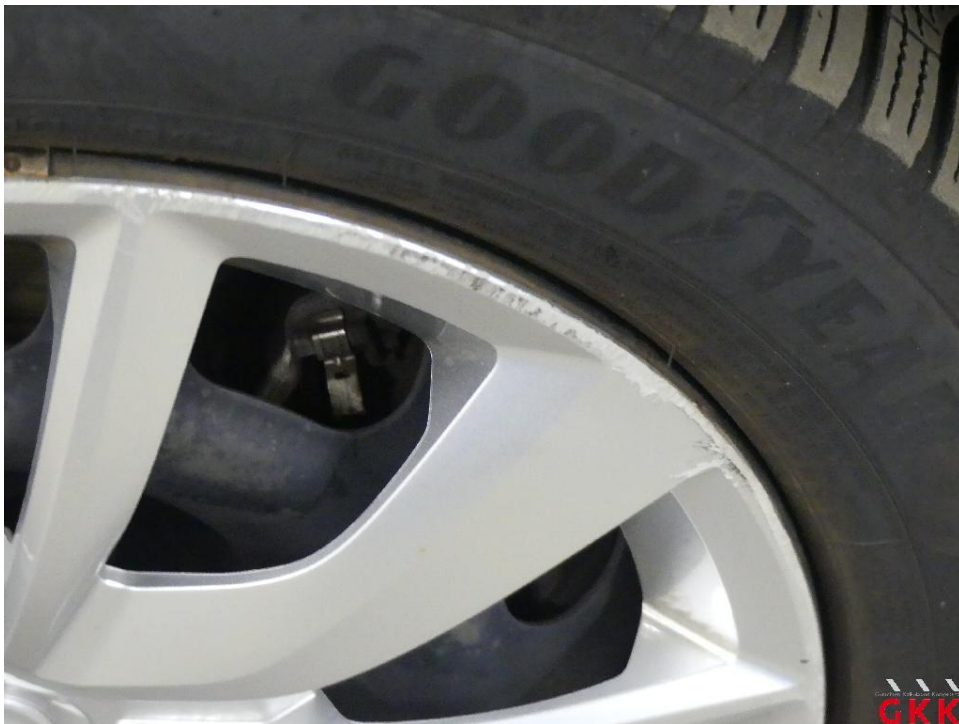
Bild 18 Radkappe(n), Satz, beschädigt, ersetzen

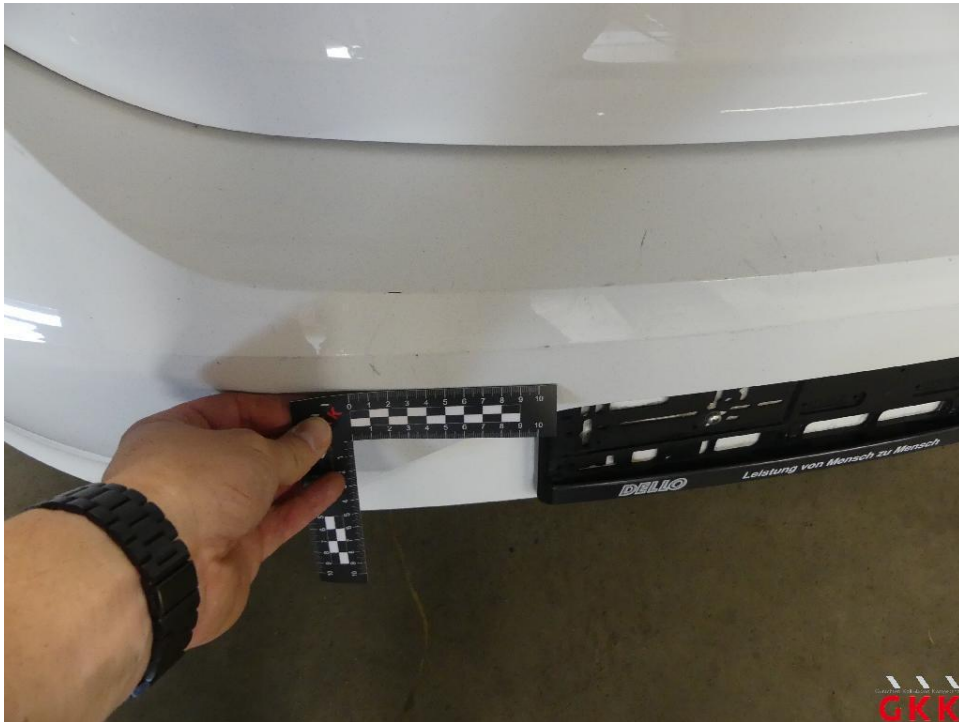
Bild 19 Stoßfänger hinten, Verkleidung -lackiert-, verkratzt, lackieren

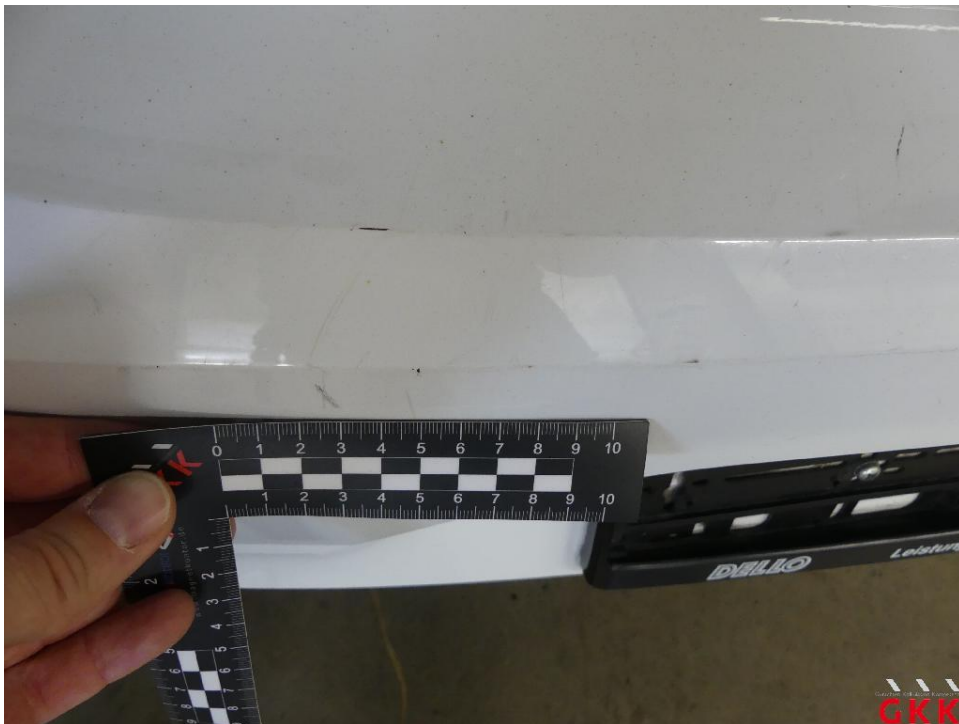
Bild 20 Stoßfänger hinten, Verkleidung -lackiert-, verkratzt, lackieren

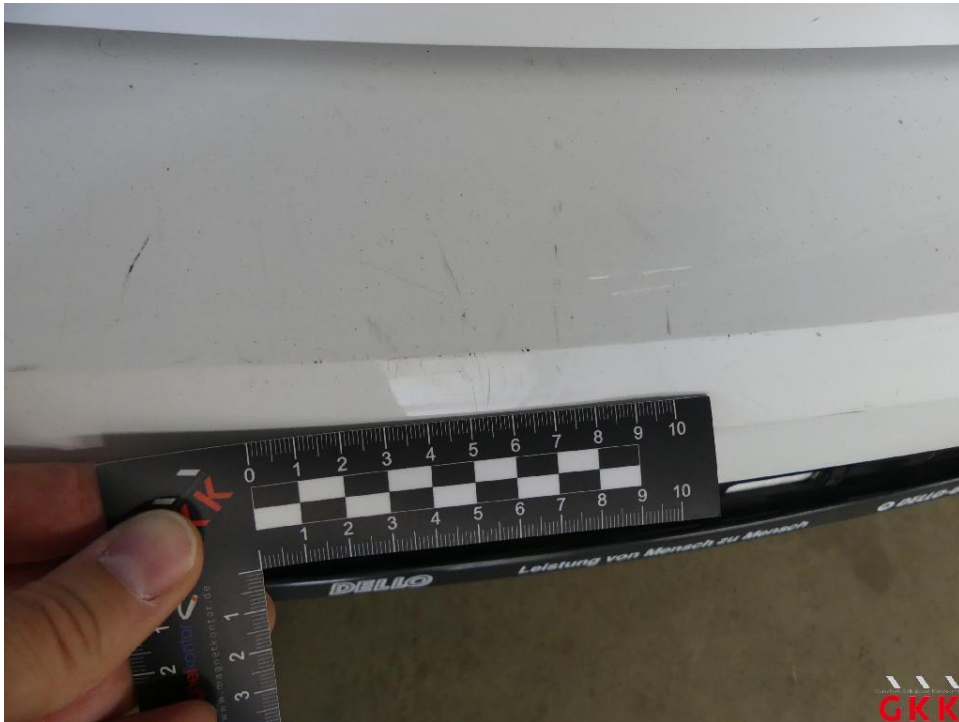
Bild 21 Stoßfänger hinten, Verkleidung -lackiert-, verkratzt, lackieren

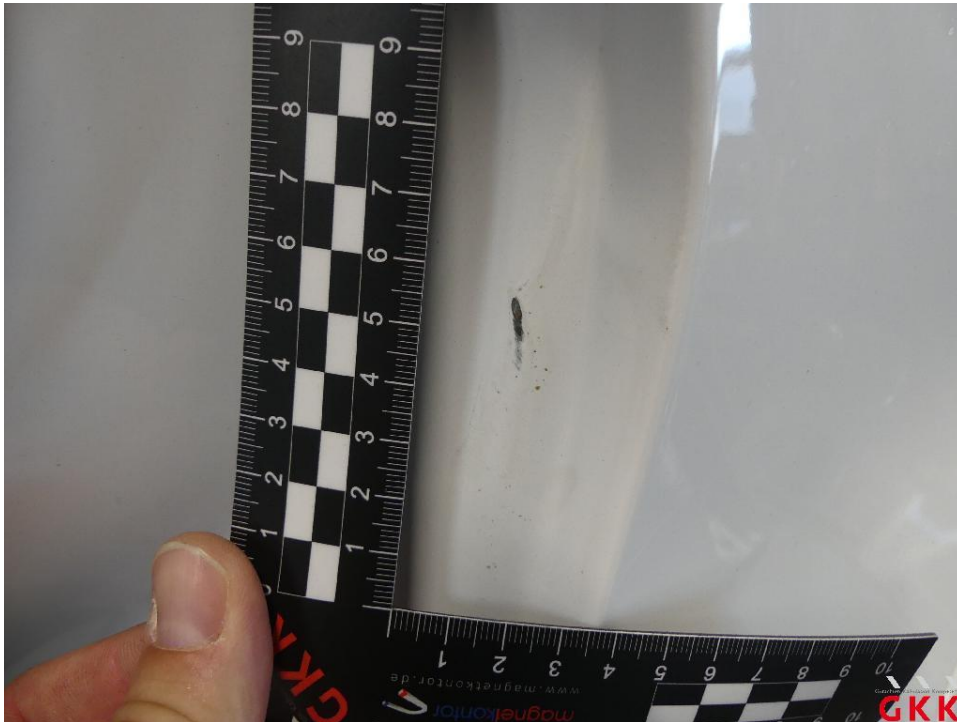
Wertbeeinflussende Faktoren		
Seite links (Angaben ohne MwSt.)	Reparaturkosten	MW
Tür vorne links Einstiegsleiste, lose, instand setzen (Bild 24, Bild 25, Bild 26)	79,76 €	79,76 €
Tür hinten links Einstieg, verkratzt, Smartrepair (Bild 22, Bild 23)	100,00 €	100,00 €
Heck (Angaben ohne MwSt.)	Reparaturkosten	MW
Stoßfänger hinten Verkleidung -lackiert-, verkratzt, lackieren (Bild 19, Bild 20, Bild 21)	1005,74 €	704,02 €
Reifen, Felgen, Radkappen (Angaben ohne MwSt.)	Reparaturkosten	MW
Radkappe(n) Satz, beschädigt, ersetzen (Bild 16, Bild 17, Bild 18)	87,26 €	61,08 €
Exterieur (Angaben ohne MwSt.)	Reparaturkosten	MW
Beschriftungs- / Werbefolie, beklebt, entkleben	160,00 €	160,00 €
Interieur (Angaben ohne MwSt.)	Reparaturkosten	MW
Laderaum Abdeckung -Halteseil-, fehlt, ersetzen (Bild 14, Bild 15)	23,83 €	23,83 €
Sonstiges (Angaben ohne MwSt.)	Reparaturkosten	MW
Inspektion groß BEV Kleinwagen, fällig, durchführen	421,96 €	421,96 €

Bild 23 Tür hinten links, Einstieg, verkratzt, Smartrepair

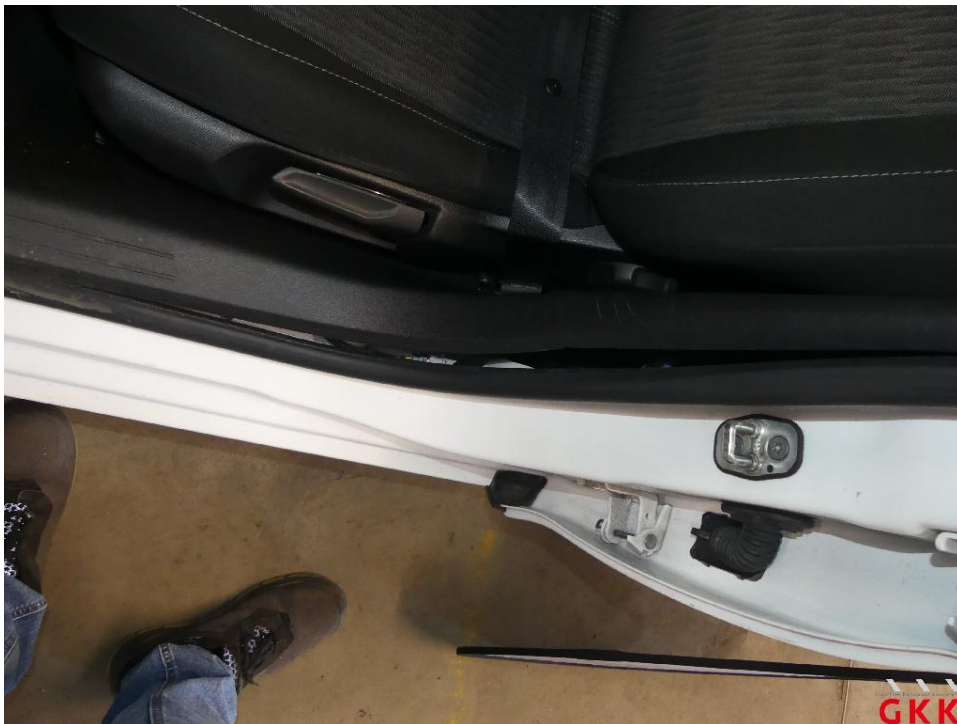
Bild 24 Tür vorne links, Einstiegsleiste, lose, instand setzen

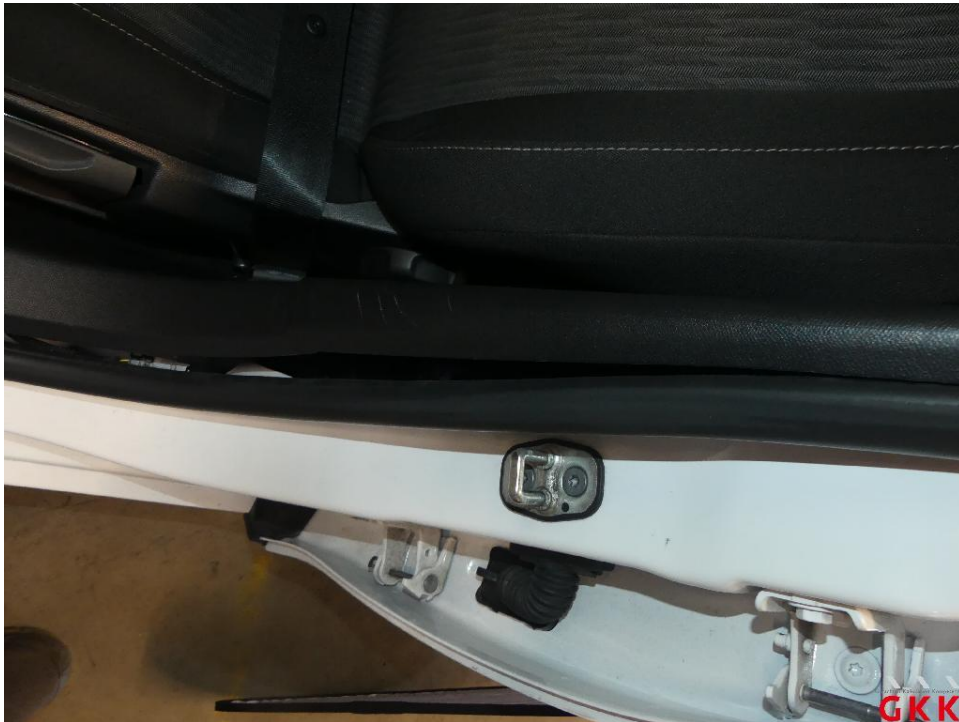
Bild 25 Tür vorne links, Einstiegsleiste, lose, instand setzen

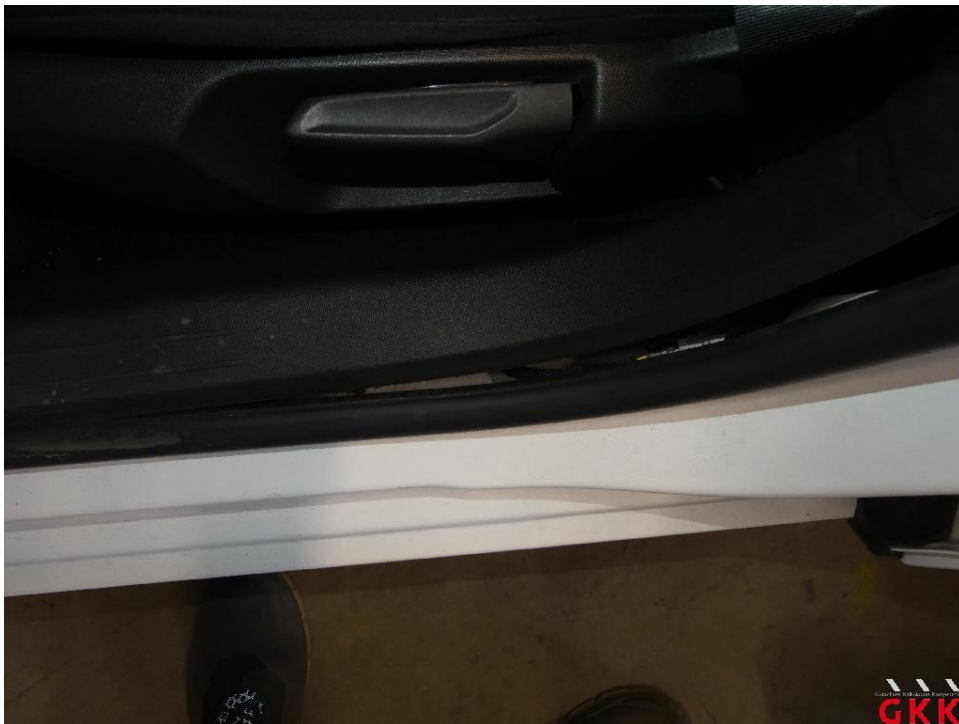
Bild 26 Tür vorne links, Einstiegsleiste, lose, instand setzen
