WVGZZZ5NZNW405280

## Zustandsbericht

Inspection date: 30 Jul 2026  
**Protocol number: 46816392**  
Delivery date: 30 Jul 2026

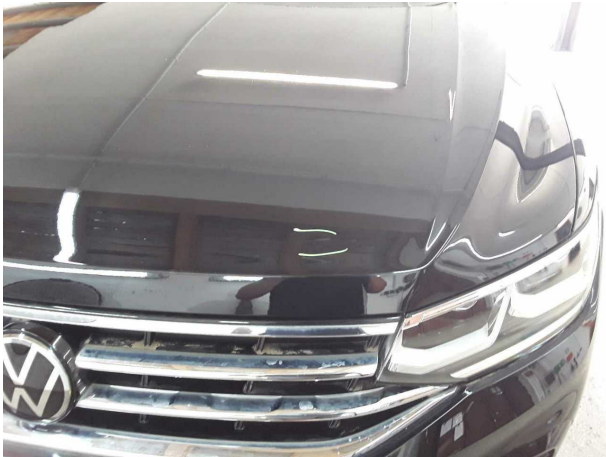
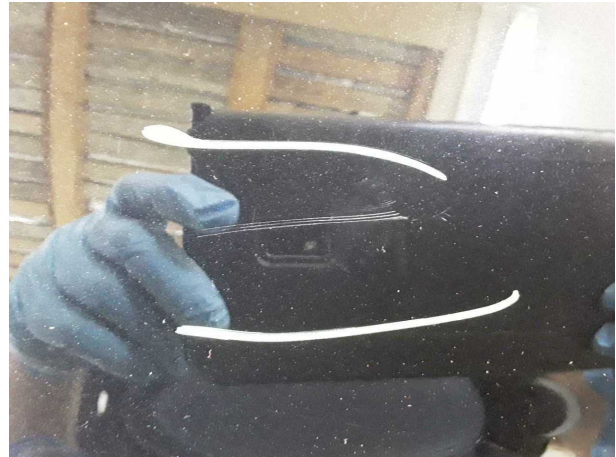
| No. | Component group | Description |
|---|---|---|
| 1 | Bonnet | Bonnet - Scratched - Cover / polish |

**Damage #1:** Bonnet: Bonnet - Scratched - Cover / polish

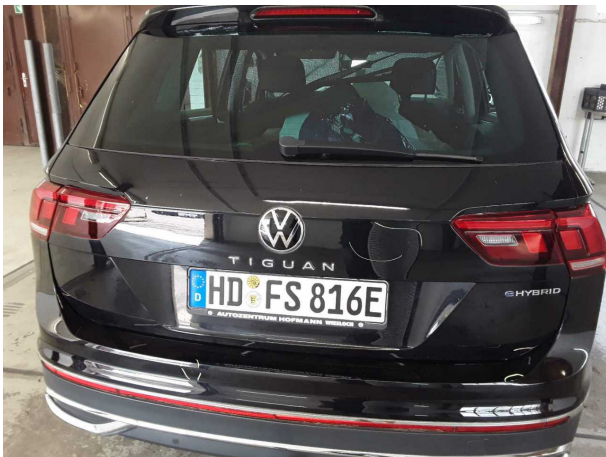
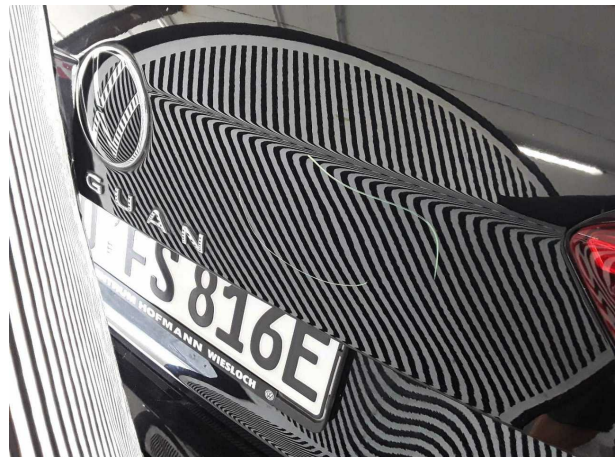
| No. | Component group | Description |
|---|---|---|
| 2 | Boot lid / rear door | Boot lid - dent(s) - Smooth repair work |

**Damage #2:** Boot lid / rear door: Boot lid - dent(s) - Smooth repair work

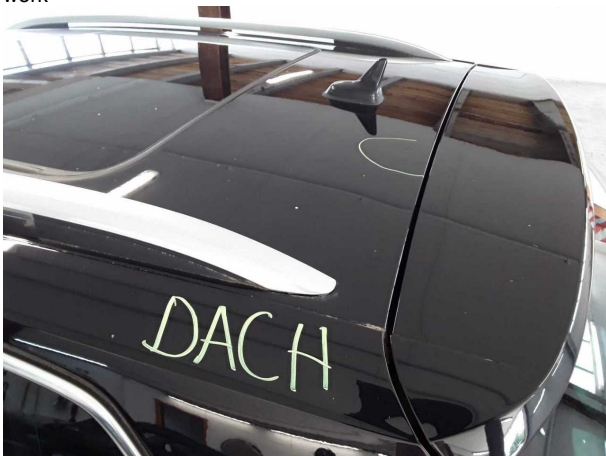
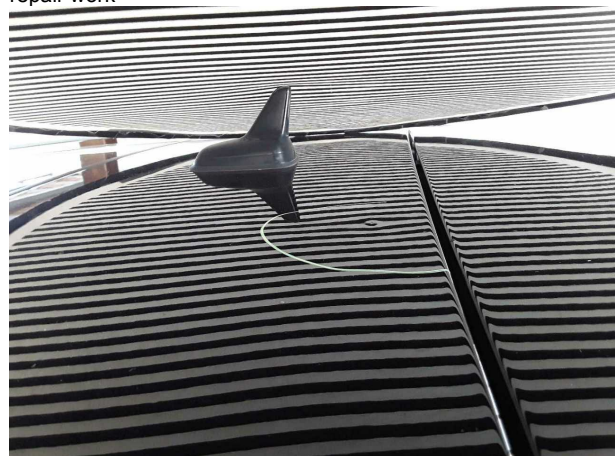
| No. | Component group | Description |
|---|---|---|
| 3 | Roof | Roof - dent(s) - Smooth repair work |

**Damage #3:** Roof: Roof - dent(s) - Smooth repair work

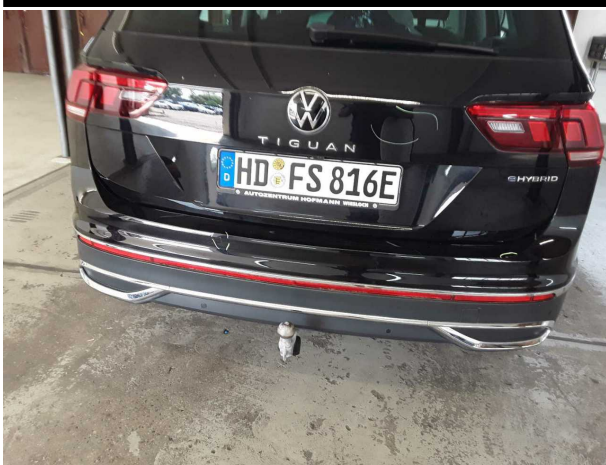
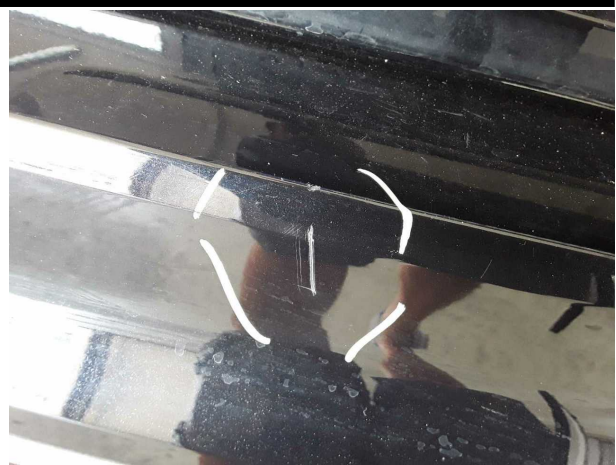
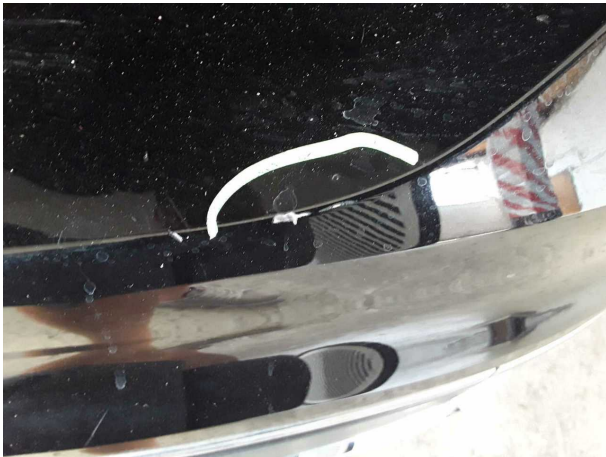
| No. | Component group | Description |
|---|---|---|
| 4 | Rear bumper | Rear bumper - Scratched - Smart repair |

**Damage #4:** Rear bumper: Rear bumper - Scratched - Smart repair

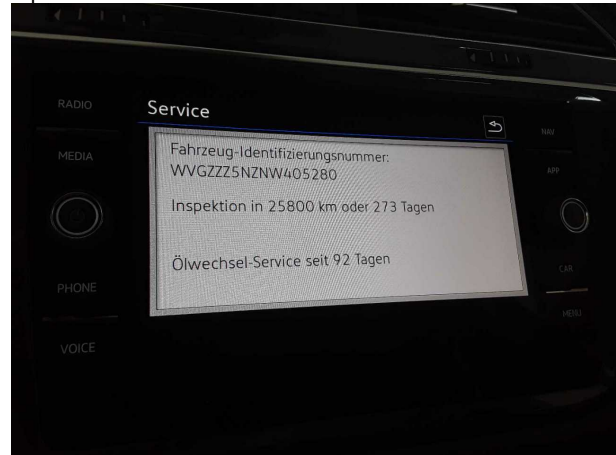
| No. | Component group | Description |
|---|---|---|
| 5 | Misc. | Inspection / maintenance - Due - Replace |

**Damage #5:** Misc.: Inspection / maintenance - Due - Replace

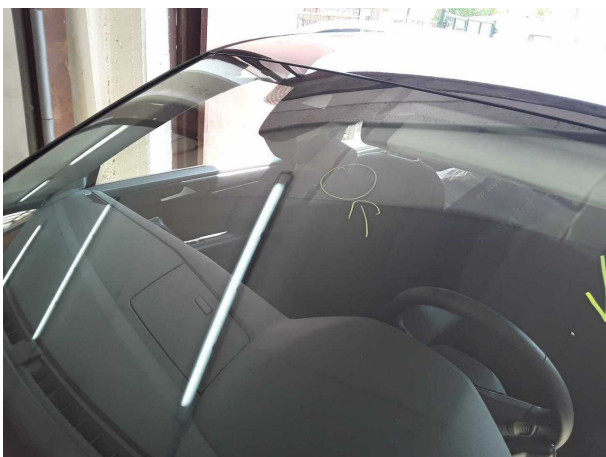
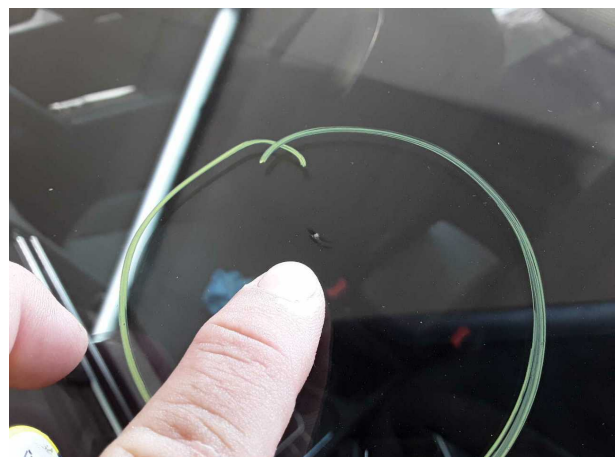
| No. | Component group | Description |
|---|---|---|
| 6 | Vehicle glazing | Windscreen - Stone chips - Replace |

**Damage #6:** Vehicle glazing: Windscreen - Stone chips - Replace

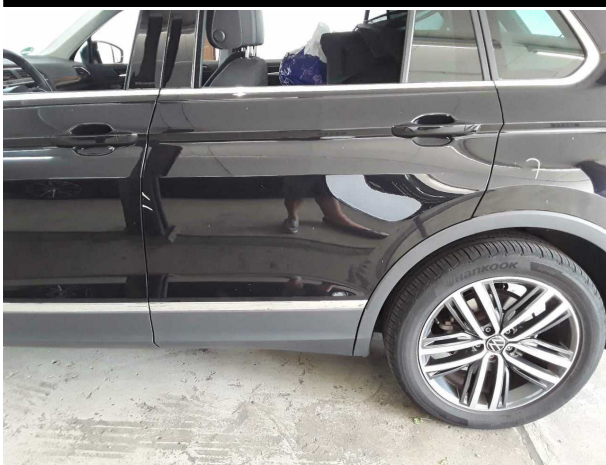
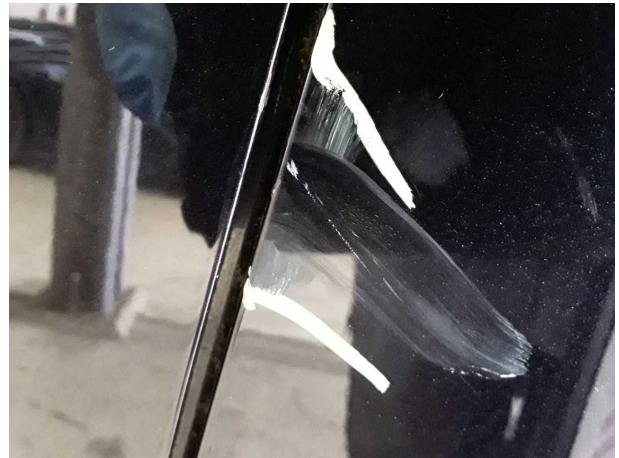
| No. | Component group | Description |
|---|---|---|
| 7 | Door - rear left side | Door - Scratched - Paint |

**Damage #7:** Door - rear left side: Door - Scratched - Paint

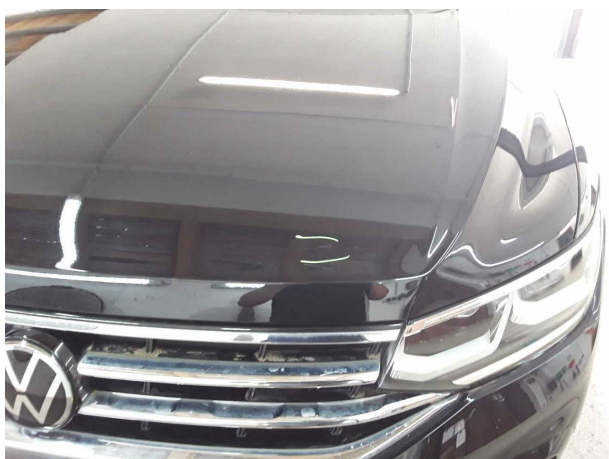
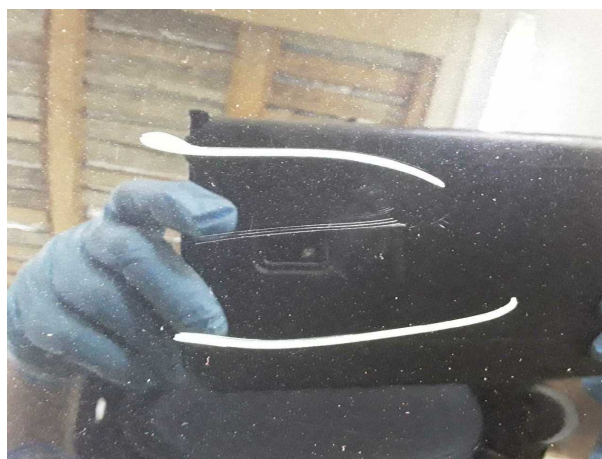
| Nr. | Bauteilgruppe | Beschreibung |
|---|---|---|
| 1 | Motorhaube | Motorhaube - verkratzt / verschürft - auslegen / polieren |

**Beschädigung #1:** Motorhaube: Motorhaube - verkratzt / versch...  
- auslegen / polieren

**Beschädigung #1:** Motorhaube: Motorhaube - verkratzt /  
verschürft - auslegen / polieren

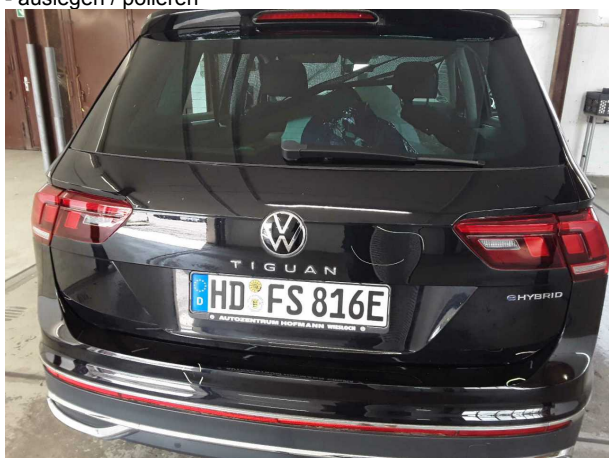
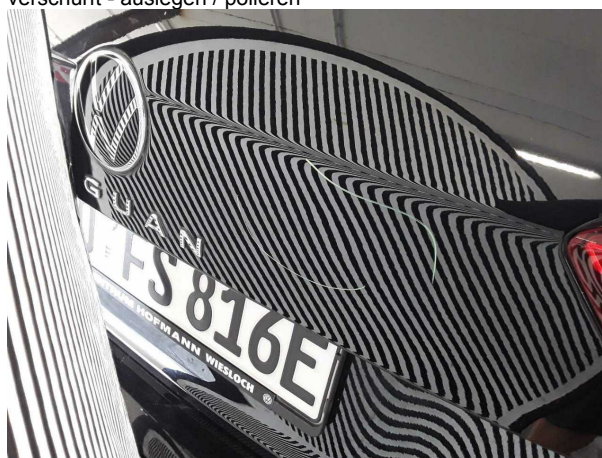
| Nr. | Bauteilgruppe | Beschreibung |
|---|---|---|
| 2 | Heckklappe/-tür | Heckklappe - Delle(n) - sanft instandsetzen |

**Beschädigung #2:** Heckklappe/-tür: Heckklappe - Delle(n) - sanft  
instandsetzen

**Beschädigung #2:** Heckklappe/-tür: Heckklappe - Delle(n) -  
sanft instandsetzen

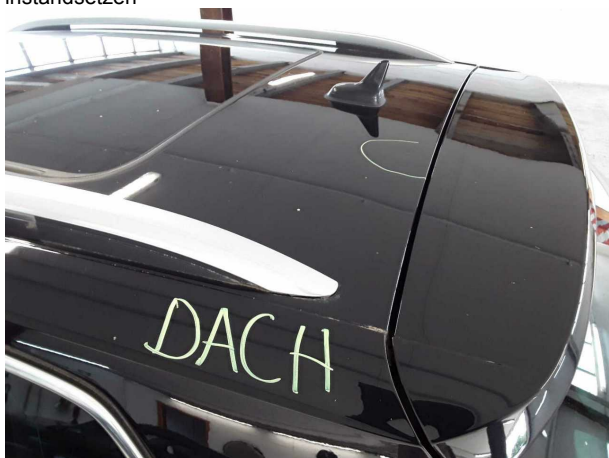
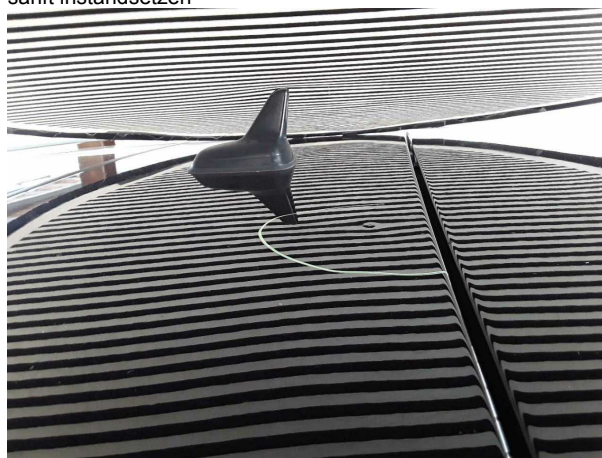
| Nr. | Bauteilgruppe | Beschreibung |
|---|---|---|
| 3 | Fahrzeugdach | Dach - Delle(n) - sanft instandsetzen |

**Beschädigung #3:** Fahrzeugdach: Dach - Delle(n) - sanft  
instandsetzen

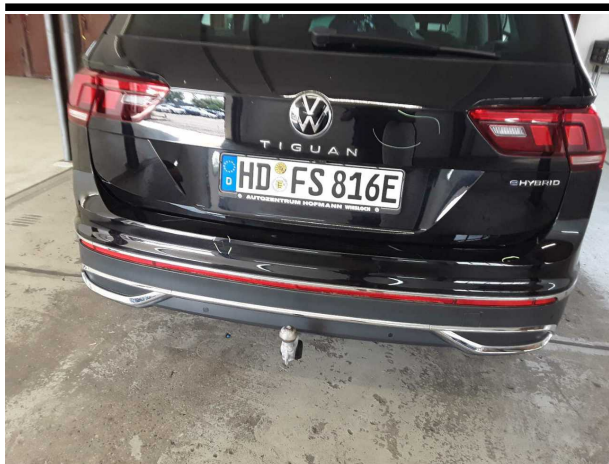
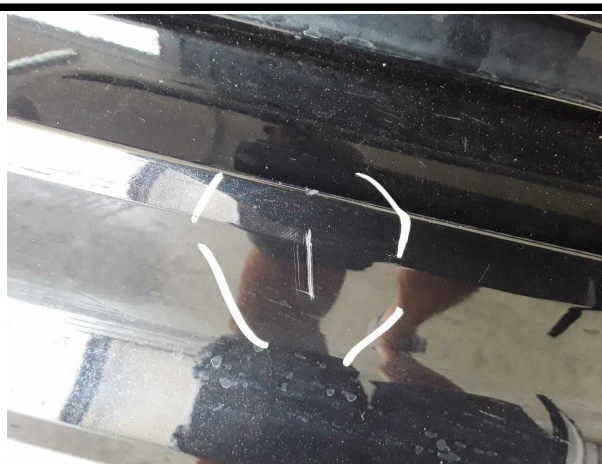
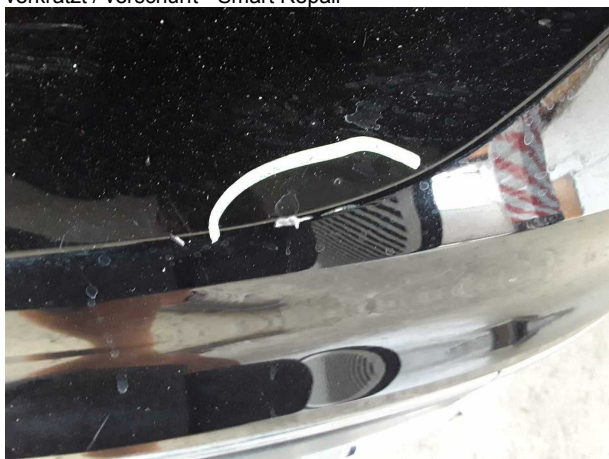
| Nr. | Bauteilgruppe | Beschreibung |
|---|---|---|
| 4 | Stoßfänger hinten | Stoßfänger hinten - verkratzt / verschürft - Smart Repair |

**Beschädigung #4:** Stossfänger hinten: Stossfänger hinten - verkratzt / verschürft - Smart Repair

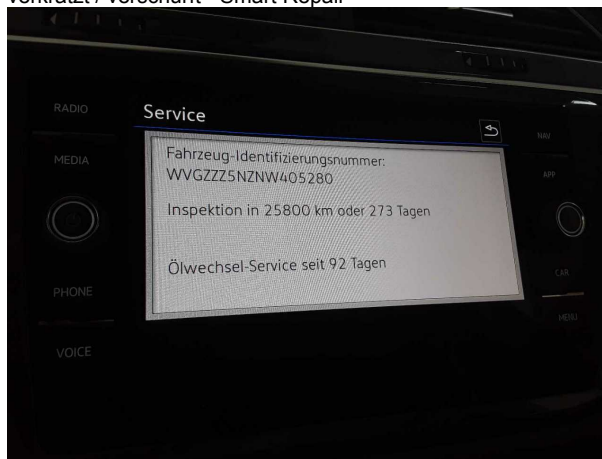
| Nr. | Bauteilgruppe | Beschreibung |
|---|---|---|
| 5 | Sonstiges | Inspektion/Wartung - fällig - erneuern |

**Beschädigung #5:** Sonstiges: Inspektion/Wartung - fällig - erneuern

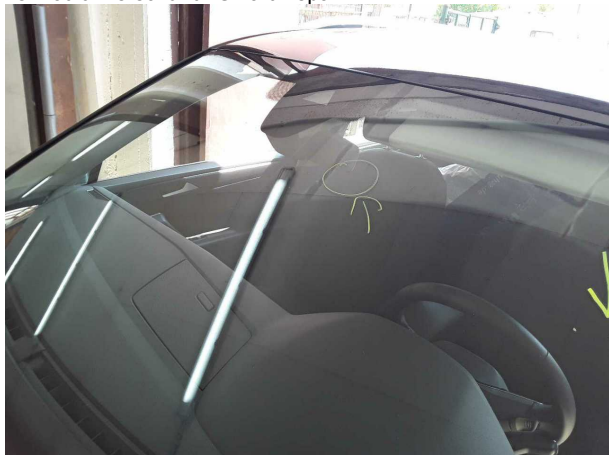
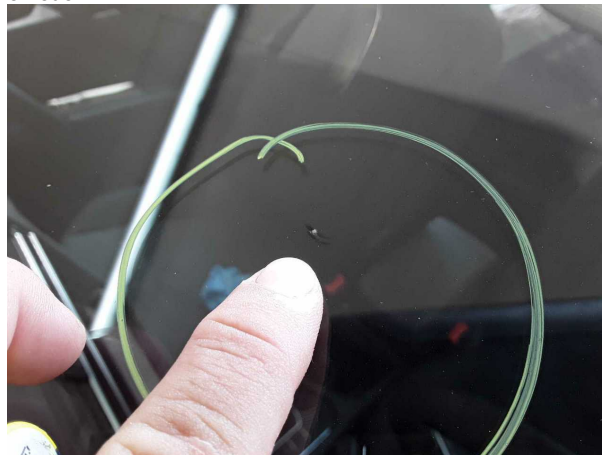
| Nr. | Bauteilgruppe | Beschreibung |
|---|---|---|
| 6 | Verglasung | Frontscheibe - Steinschlag - erneuern |

**Beschädigung #6:** Verglasung: Frontscheibe - Steinschlag - erneuern

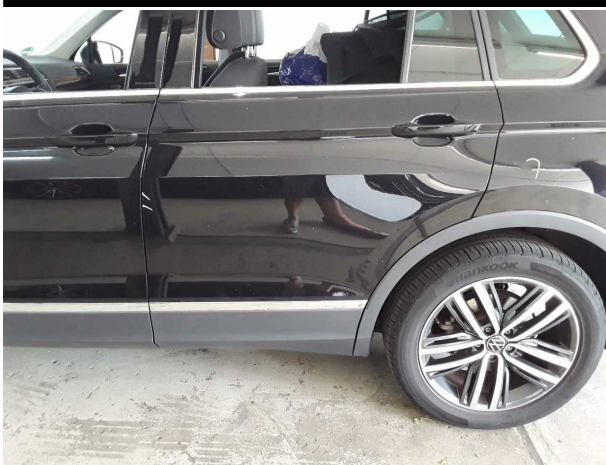
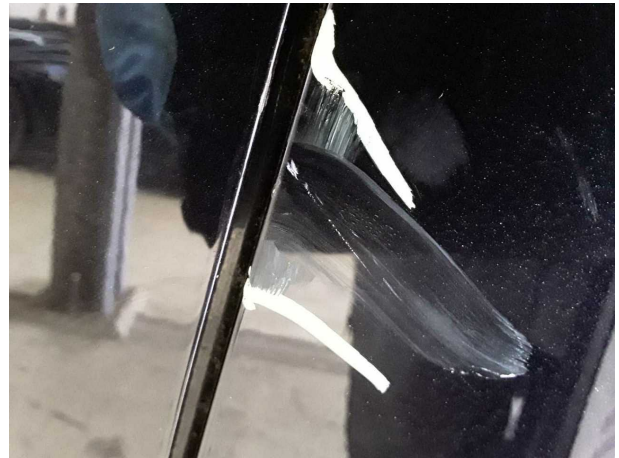
| Nr. | Bauteilgruppe | Beschreibung |
|---|---|---|
| 7 | Tür hinten links | Tür - verkratzt / verschürft - lackieren |

**Beschädigung #7:** Tür hinten links: Tür - verkratzt / verschürft - lackieren

**Beschädigung #7:** Tür hinten links: Tür - verkratzt / verschürft... lackieren
