» Übersicht

Auftrags-Nr: 1002415851
Besichtigt am: 29.04.2026 10:56
Berichts-Nr: 10515938
FIN: WVVZZZE1XR8003196

» Fahrzeugdaten

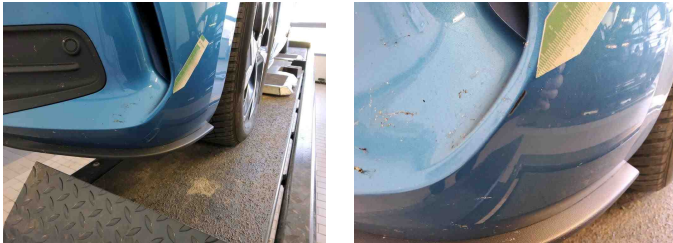
Nr	Bauteil	Schadensbeschreibung	Reparaturempfehlung
1	Stoßfänger vorne	Kratzer	Auslegen + Polieren

1 - Stoßfänger vorne - Kratzer - Auslegen + Polieren
