## Zustandsbericht

| Berichtsnummer : | 0000000937240-DE926 | | |

#### Kia Sportage (NQ5)(2021->) Vision 4WD

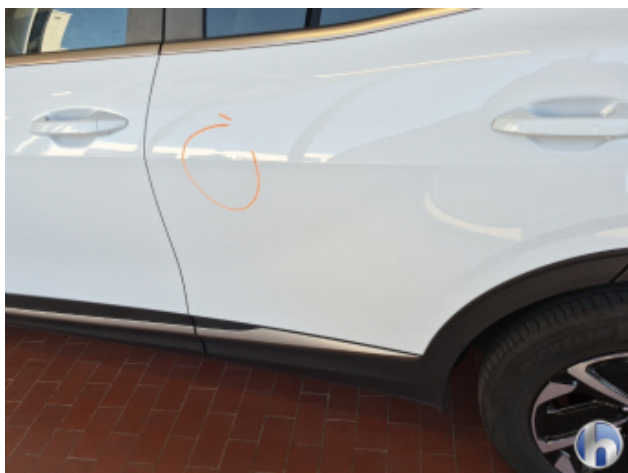
| | Bauteil | Schaden | Rep.-Art |
|---|---|---|---|
| 1. | Tür Hinten - Links | 1 Delle | Smart Repair |

1. Tür Hinten - Links  
 1 Delle - Smart Repair

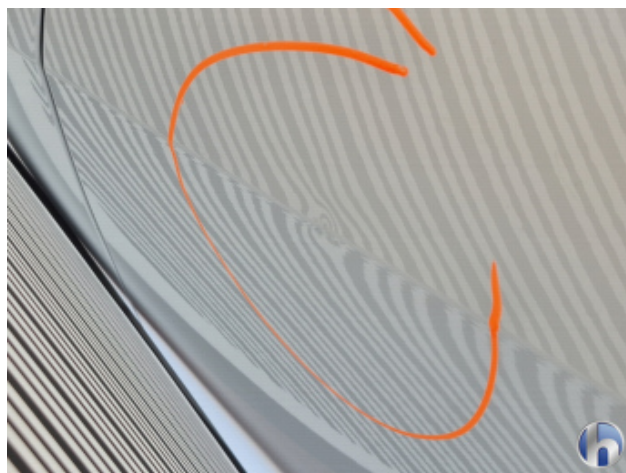
1. Tür Hinten - Links  
 1 Delle - Smart Repair

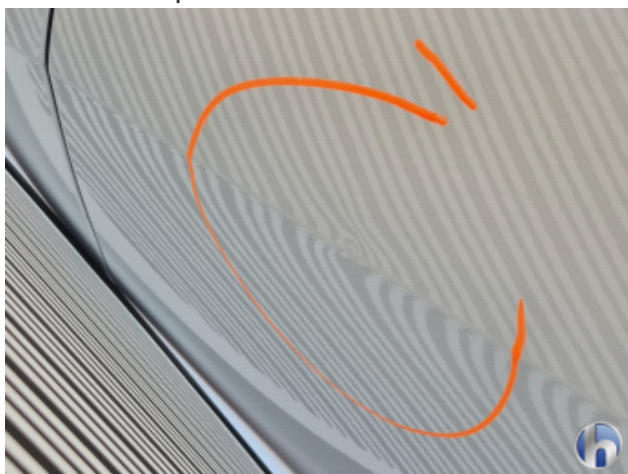
1. Tür Hinten - Links  
 1 Delle - Smart Repair

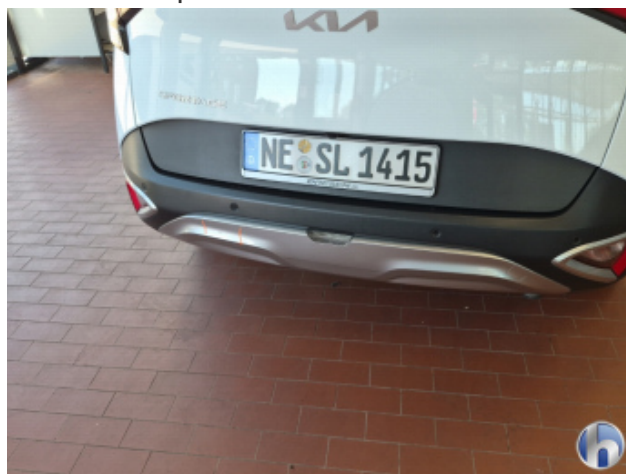
| | Bauteil | Schaden | Rep.-Art |
|---|---|---|---|
| 2. | Stoßfänger Hinten | Abschürfung | Smart Repair |

2. Stoßfänger Hinten  
 Abschürfung - Smart Repair

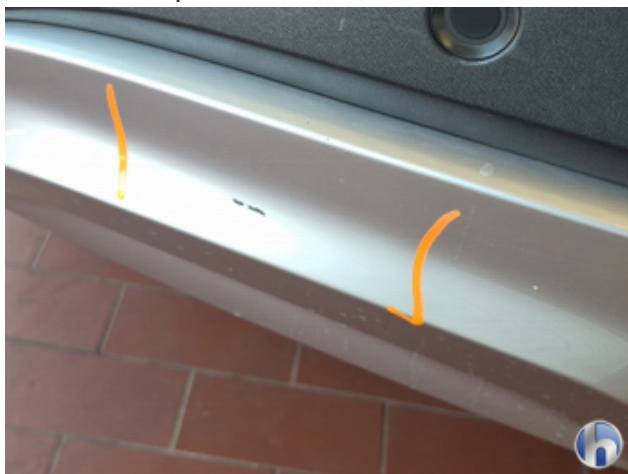
2. Stoßfänger Hinten  
 Abschürfung - Smart Repair

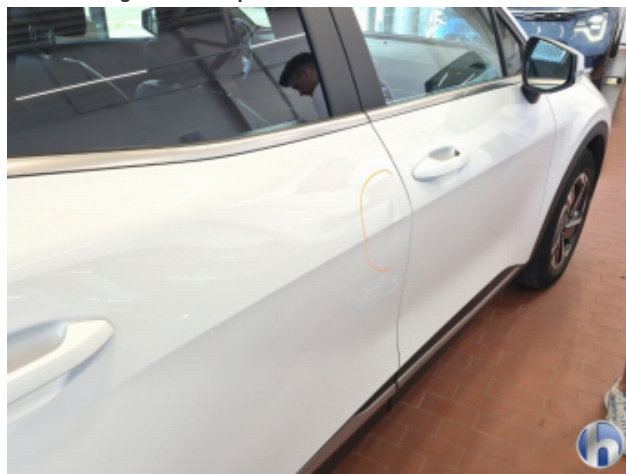
| | Bauteil | Schaden | Rep.-Art |
|---|---|---|---|
| 3. | Tür Hinten - Rechts | Beschädigt | Instandsetzen und<br>Lackieren |

3. Tür Hinten - Rechts  
 Beschädigt - Instandsetzen und Lackieren

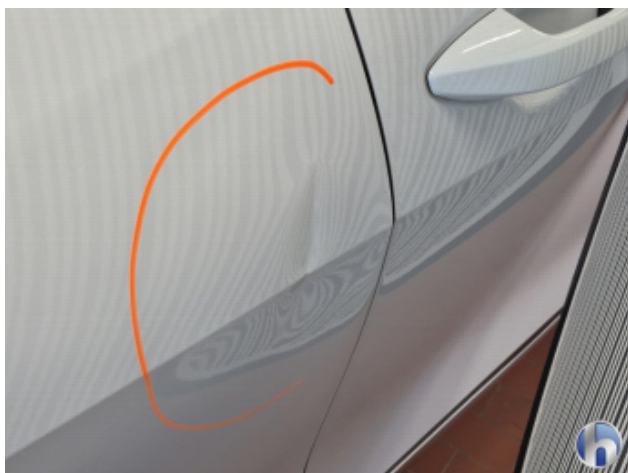
3. Tür Hinten - Rechts

**Beschädigt - Instandsetzen und Lackieren**

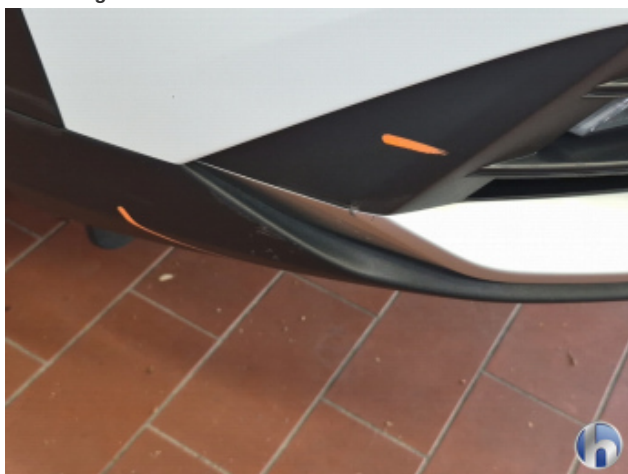
4. Stoßfänger Vorne

| | Bauteil | Schaden | Rep.-Art |
|---|---|---|---|
| 4. | Stoßfänger Vorne | Beschädigt | Smart Repair |

**Beschädigt - Smart Repair**

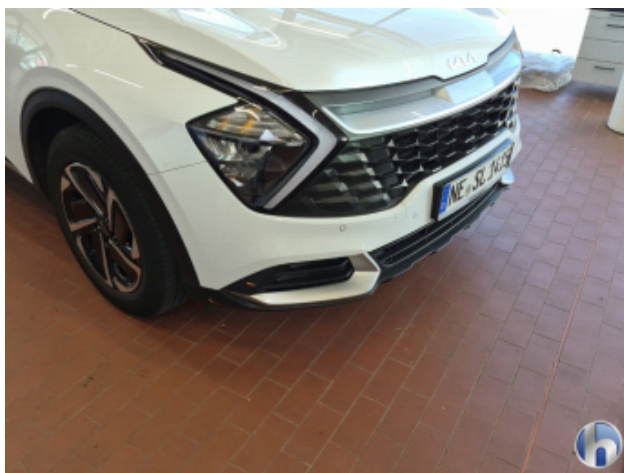
4. Stoßfänger Vorne

**Beschädigt - Smart Repair**
