GKK Gutachten GmbH

## Verkaufsbericht

| Referenznummern | 0002058841 |

| <b>Typ / Verkaufsbez.</b> | Focus Turnier 1.5 EcoBlue Cool & Connect | <b>Laufleistung abgelesen</b> | 76.872 km |

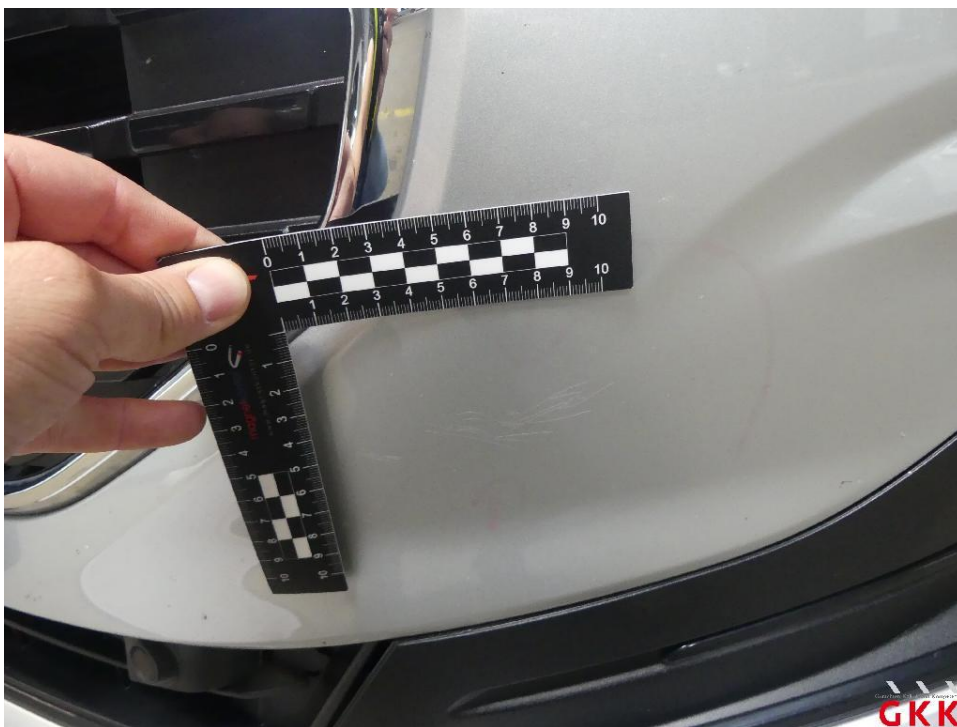
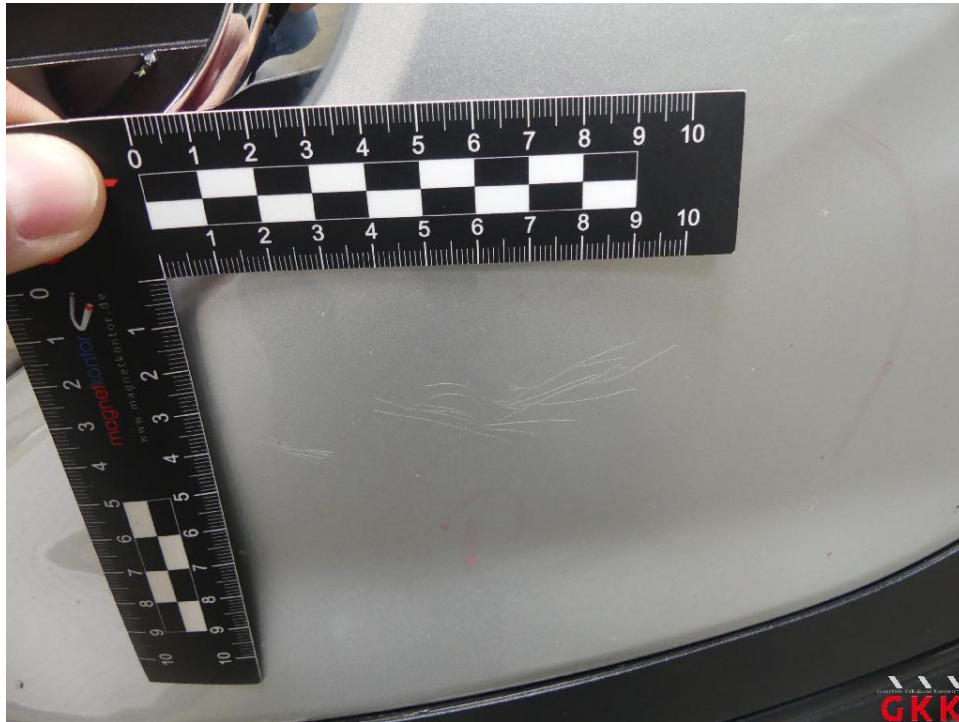
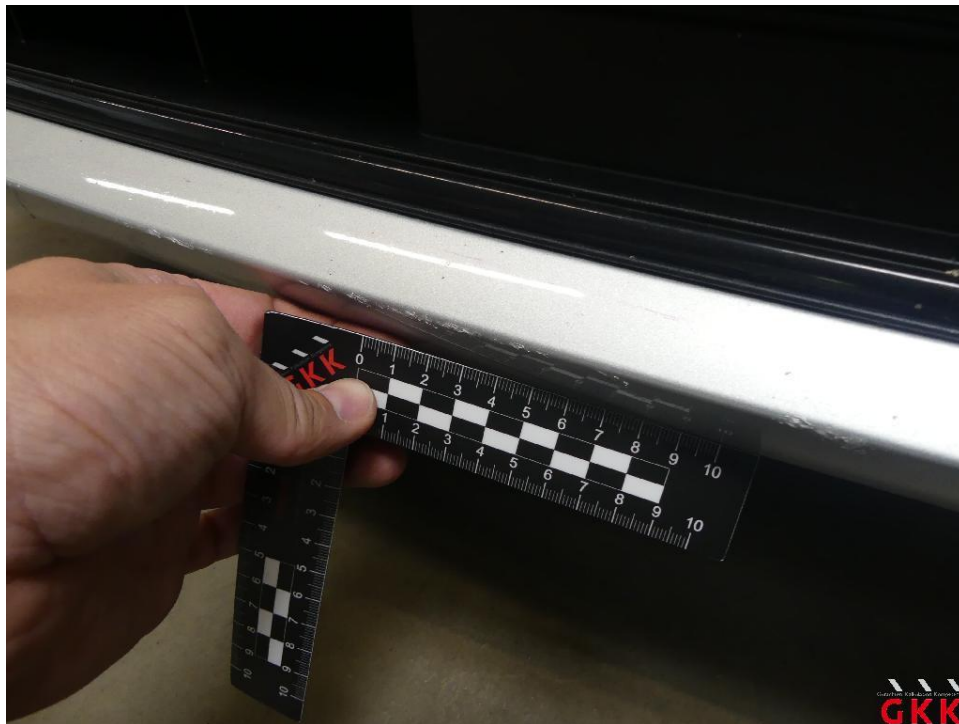
| <b>Front</b> (Angaben ohne MwSt.) | Reparaturkosten | MW |
|---|---|---|
| Stoßfänger vorne Verkleidung -lackiert-, verkratzt, lackieren (Bild 14, Bild 15, Bild 16) | 1246,32 € | 685,48 € |

Bild 14 Stoßfänger vorne, Verkleidung -lackiert-, verkratzt, lackieren

Bild 15 Stoßfänger vorne, Verkleidung -lackiert-, verkratzt, lackieren

Bild 16 Stoßfänger vorne, Verkleidung -lackiert-, verkratzt, lackieren

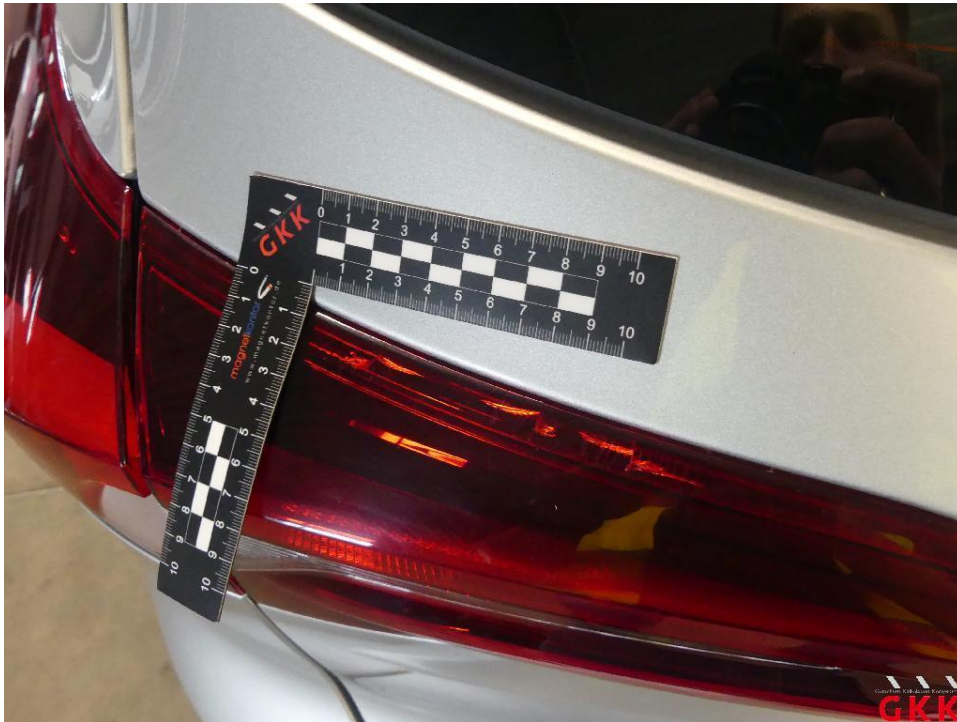
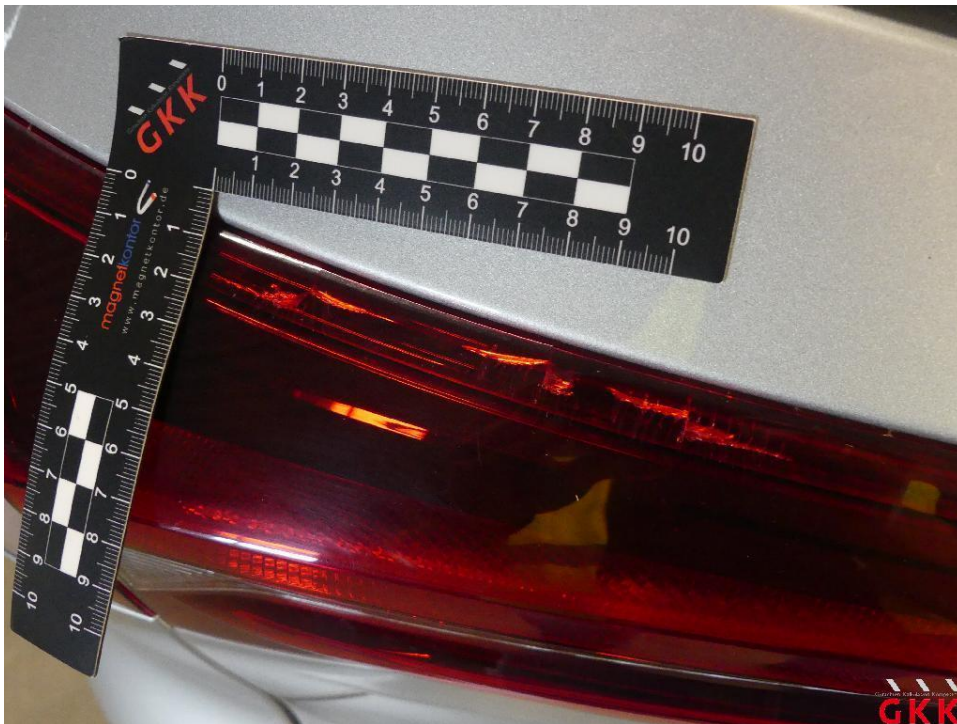
| <b>Front</b> (Angaben ohne MwSt.) | Reparaturkosten | MW |
|---|---|---|
| Rückleuchte links innen, gerissen, ersetzen (Bild 17, Bild 18) | 220,81 € | 220,81 € |

Bild 17 Rückleuchte links, innen, gerissen, ersetzen

Bild 18 Rückleuchte links, innen, gerissen, ersetzen
