KFZ Sachverständigenbüro Göçer – Hechinger Straße 95 – 72461 Albstadt

## Reparaturbestätigung

| <b>Besichtigung</b> | Datum<br>Sachverständiger | 18.07.2024<br>Emrah Göçer |

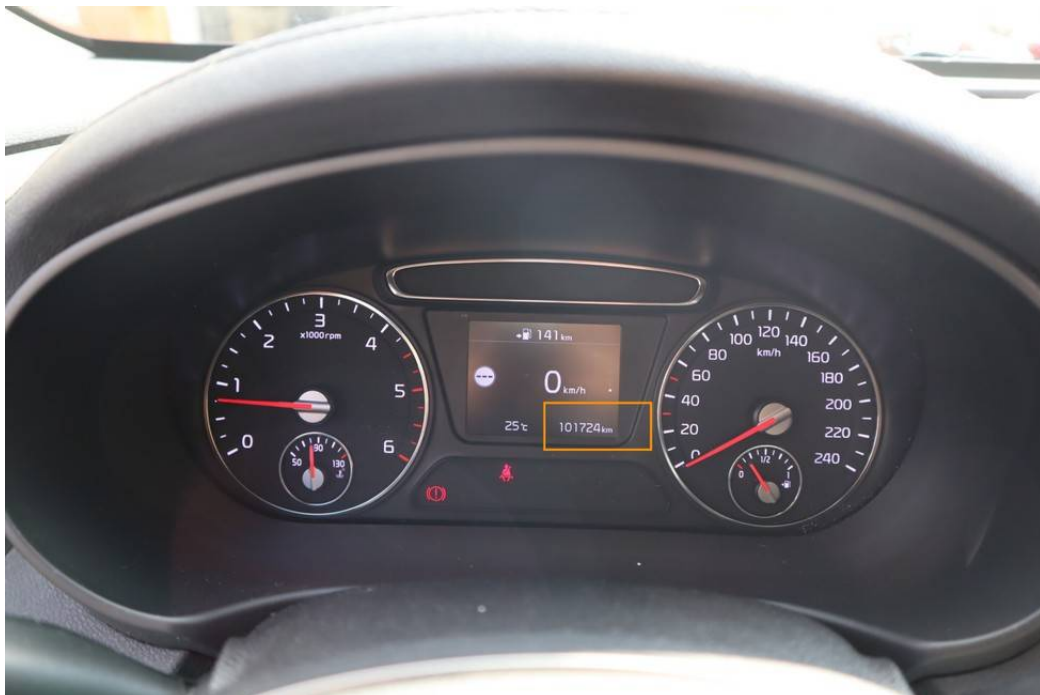
Foto 8

Tacho mit laufendem Motor

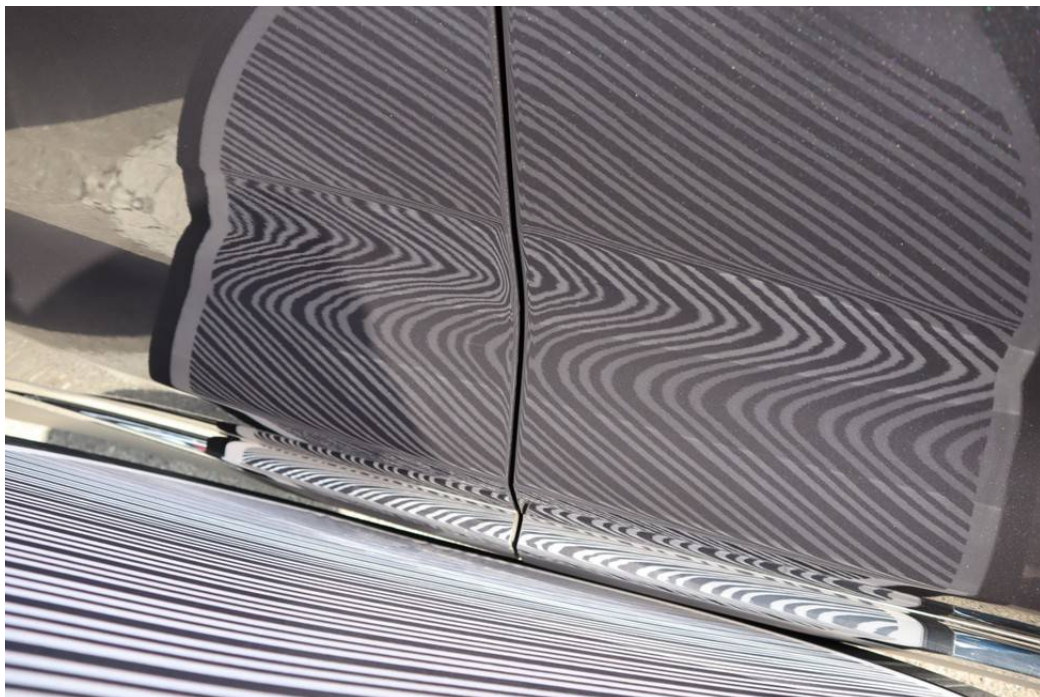
Foto 12

Schaden repariert - Türe vorne rechts mit Dellensegel

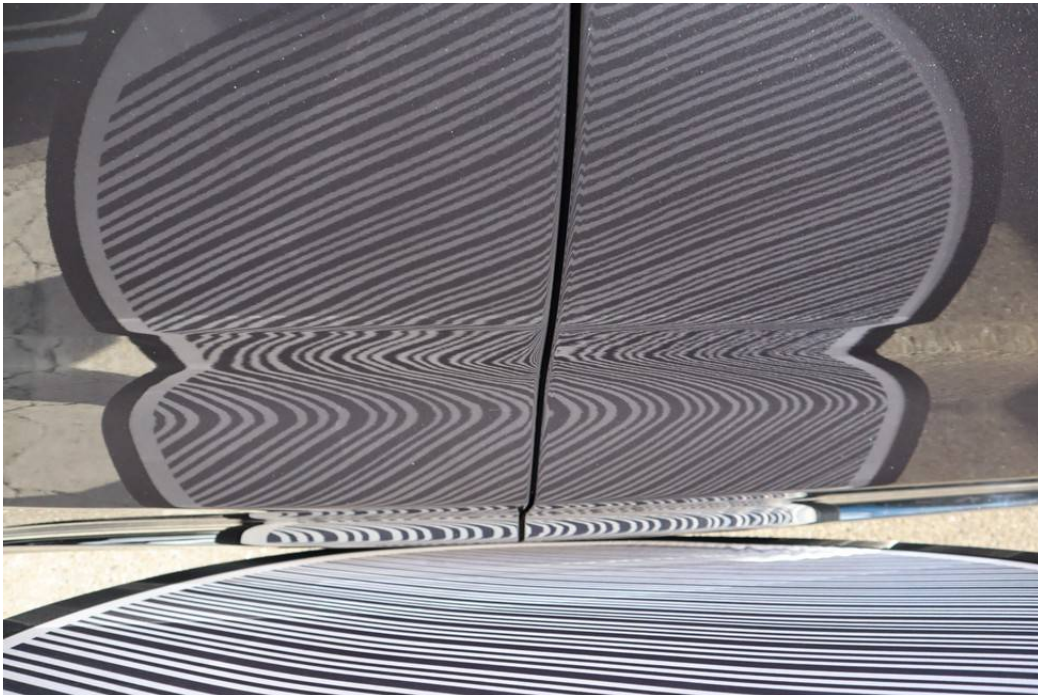
Foto 13

Schaden repariert - Türe vorne rechts mit Dellensegel

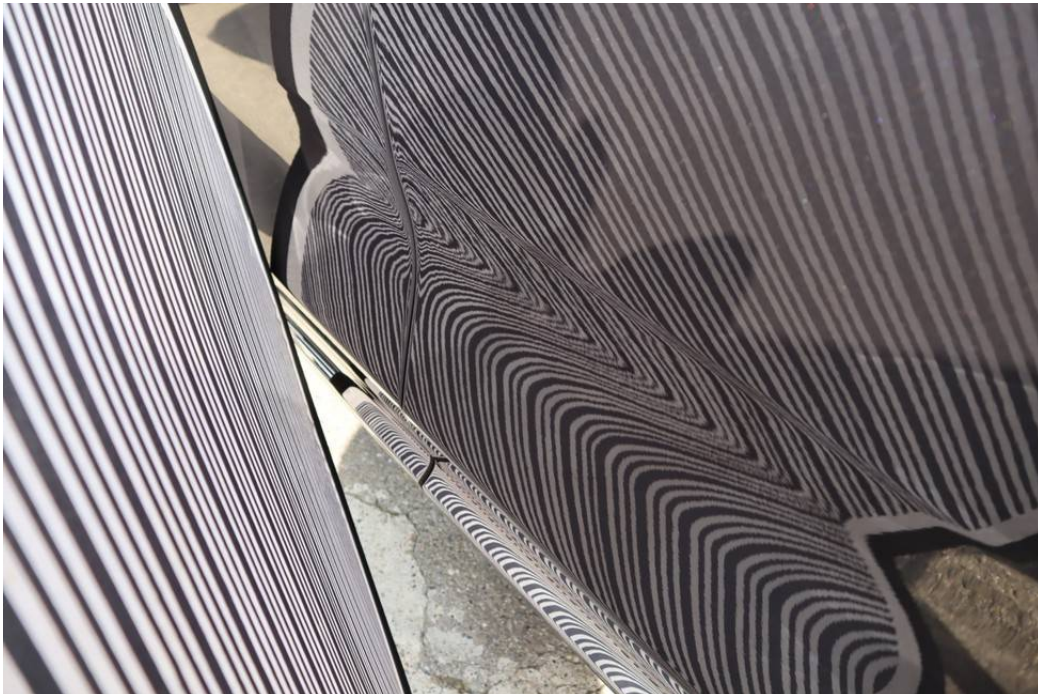
Foto 14

Schaden repariert - Türe vorne rechts mit Dellensegel

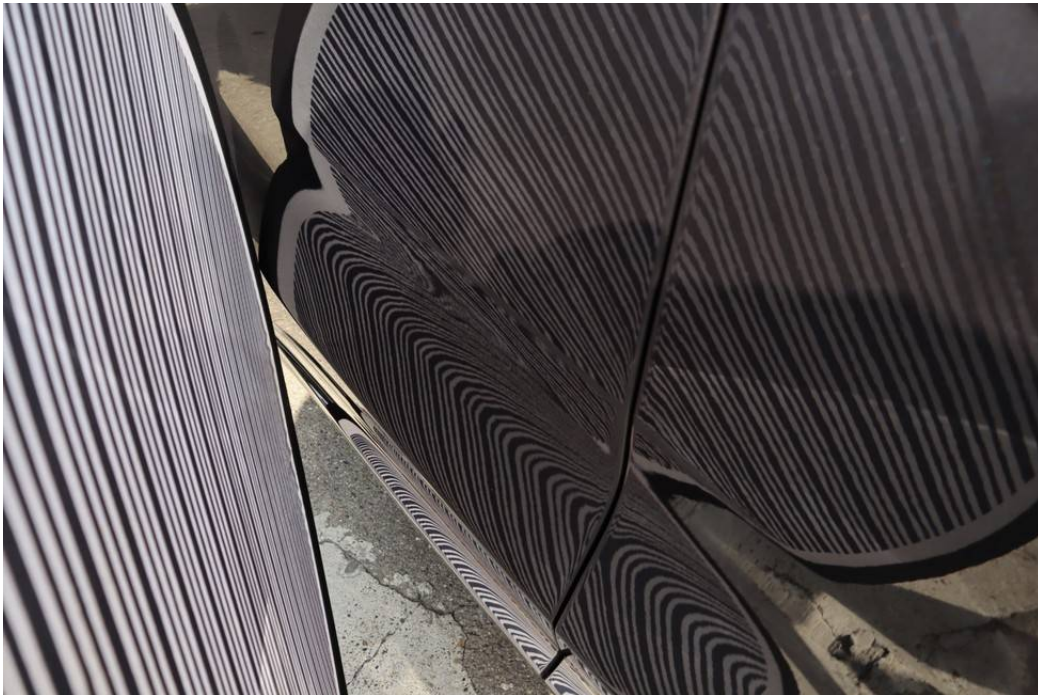
Foto 15

Schaden repariert - Türe vorne rechts mit Dellensegel

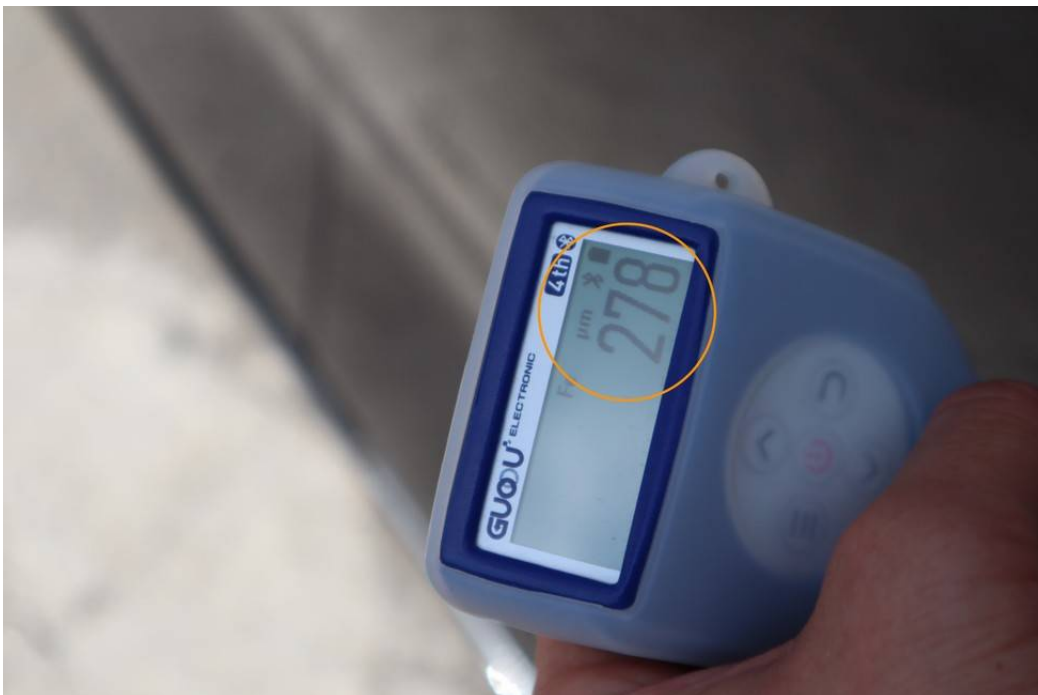
Foto 16

Schaden repariert - Türe vorne rechts

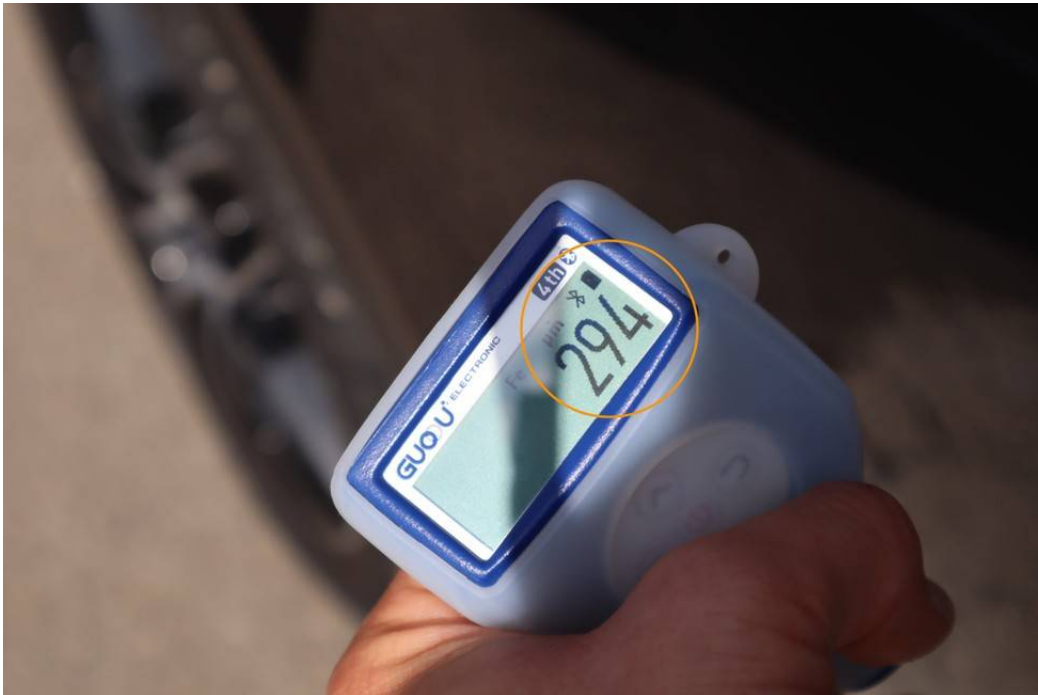
Foto 17

Schaden repariert - Türe hinten rechts
