# Gutachten

**MG-006174**

Zustandsbericht / Minderwertgutachten

| Typ / Untertyp | Daily Fahrgestell (2019->) / Einzelkabine 35 S ... Radstand 3750 |

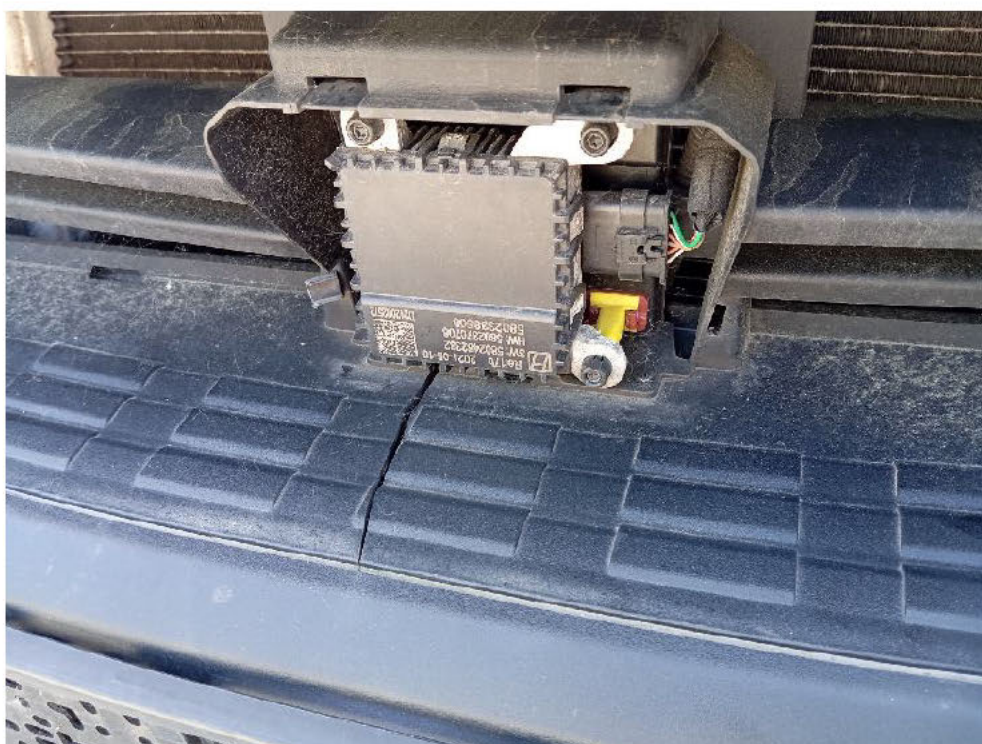
- Frontstoßfänger gebrochen/ Halter Abdeckung Radarsensor gebrochen/Abdeckung fehlt
- Bremsbeläge verschlissen
- Sonnenblende links abgerissen/Dachhimmel verschmutzt

Bild: 14 Frontstoßfänger gebrochen/ Halter Abdeckung Radarsensor gebrochen/  
Abdeckung fehlt

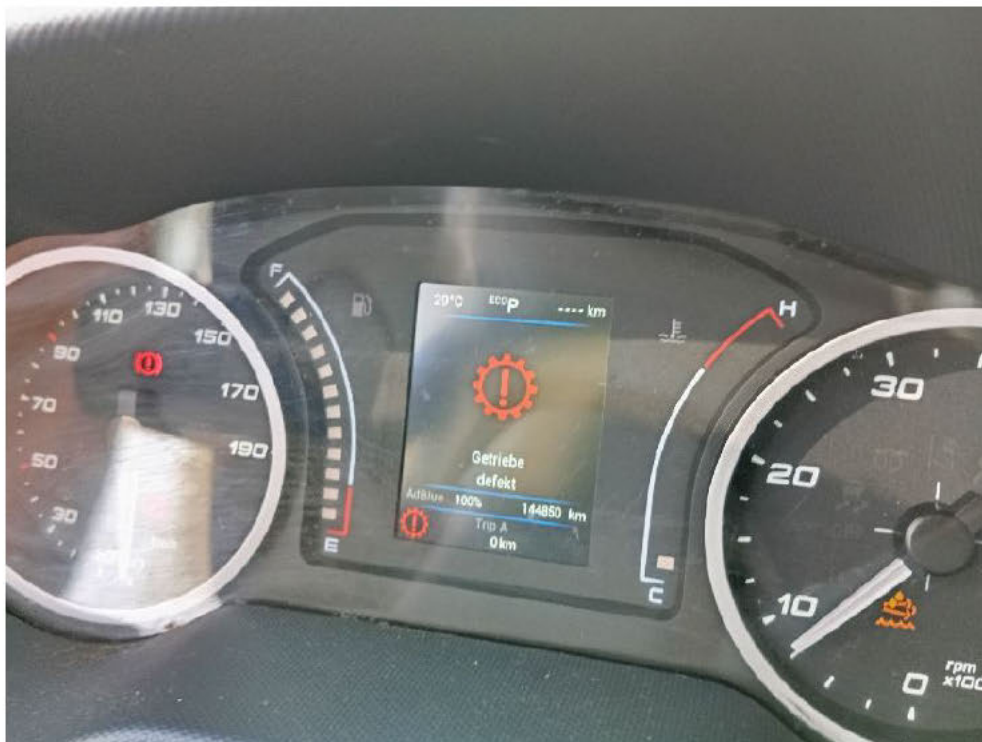
- Getriebefehler/möglicher Getriebebeschaden
- Außenspiegelversteller links abgerissen
- Fahrersitzpolster fehlt/ Sitzverstellung defekt
- Frontstoßfänger seitlich verkratzt

Bild: 15 Getriebefehler/möglicher Getriebeschaden

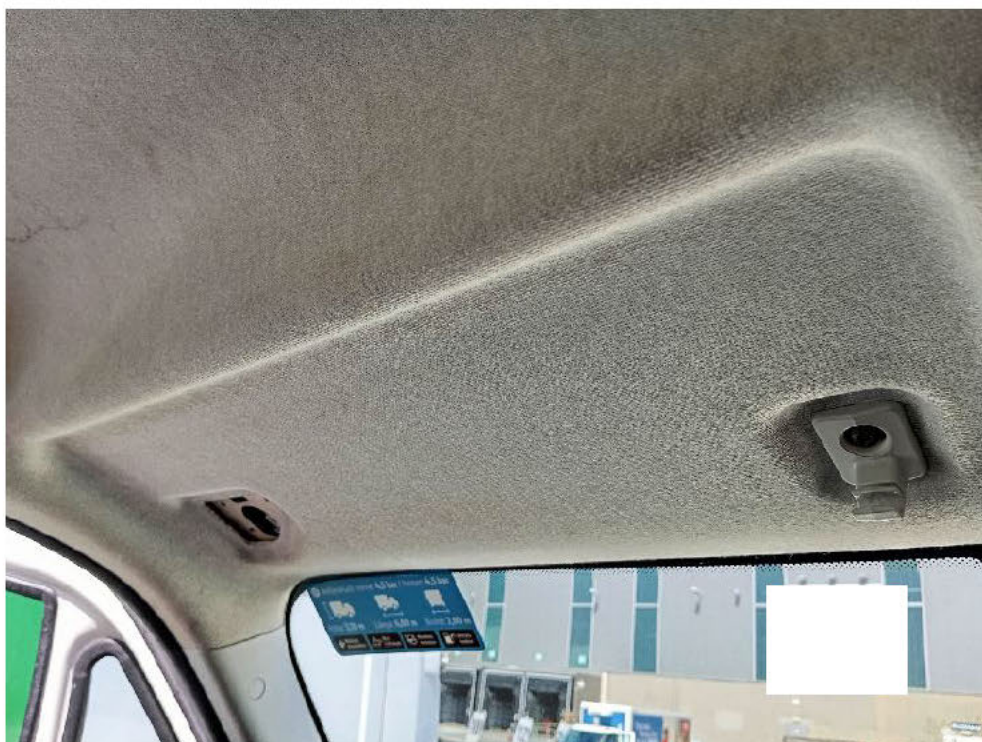
Bild: 16 Sonnenblende links abgerissen/Dachhimmel verschmutzt

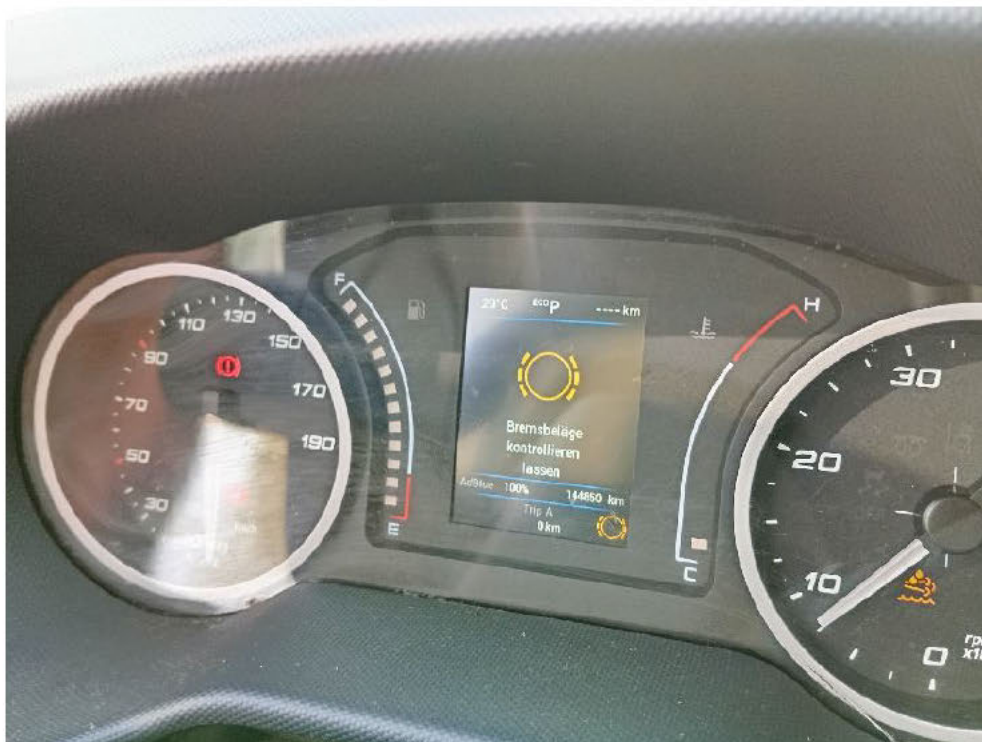
Bild: 17 Bremsbeläge verschlissen

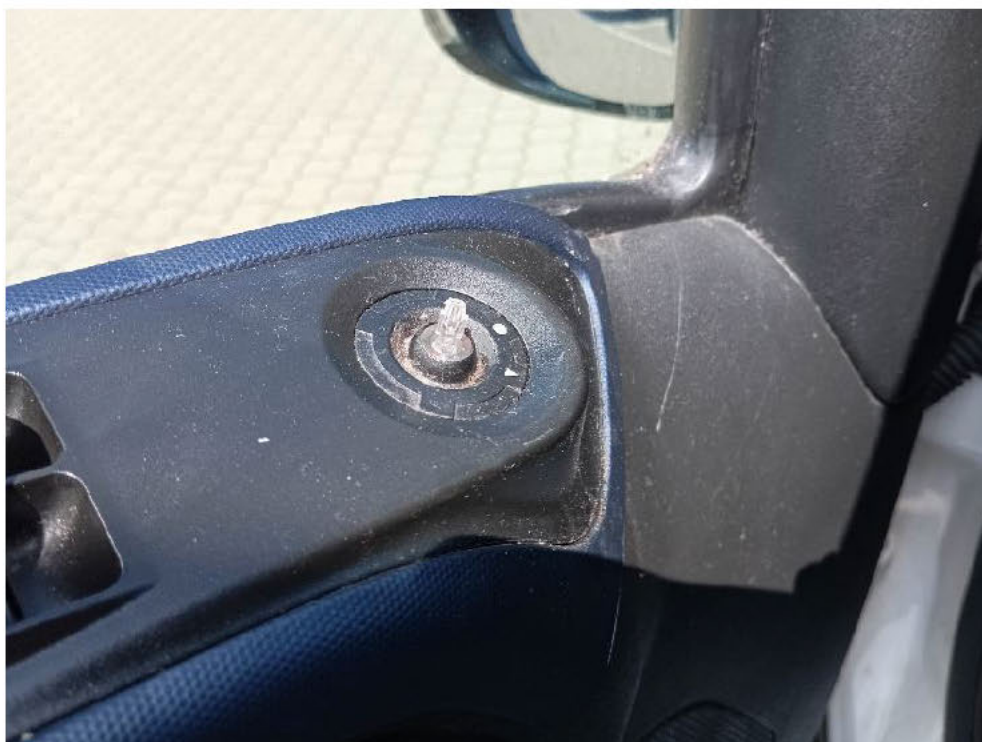
Bild: 18 Außenspiegelversteller links abgerissen

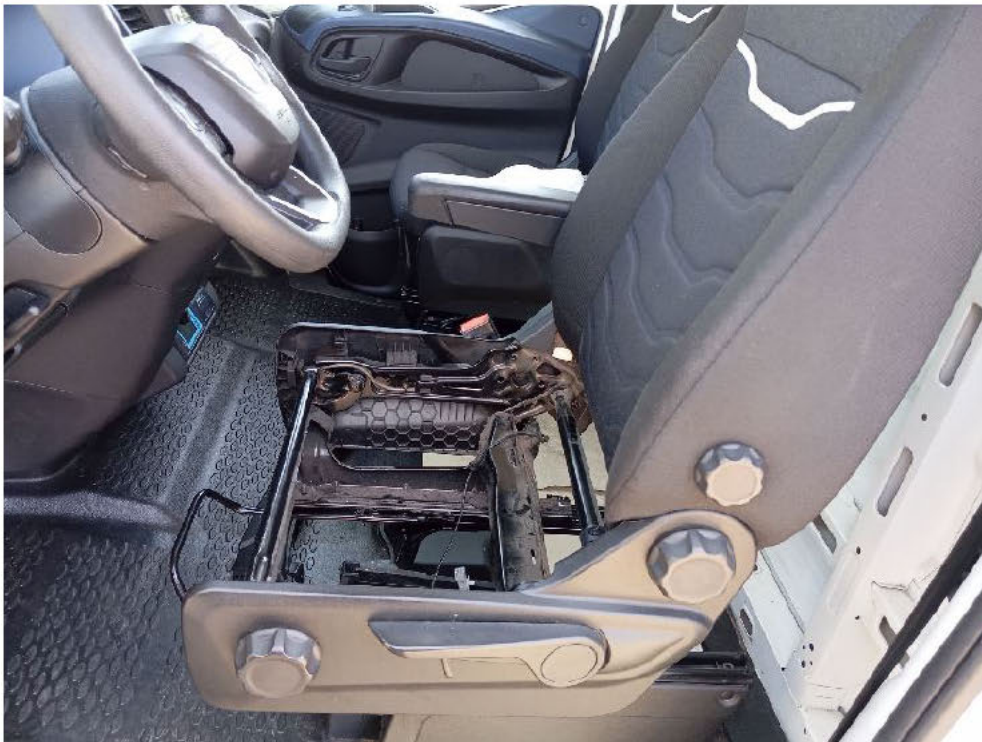
Bild: 19 Fahrersitzpolster fehlt/ Sitzverstellung defekt

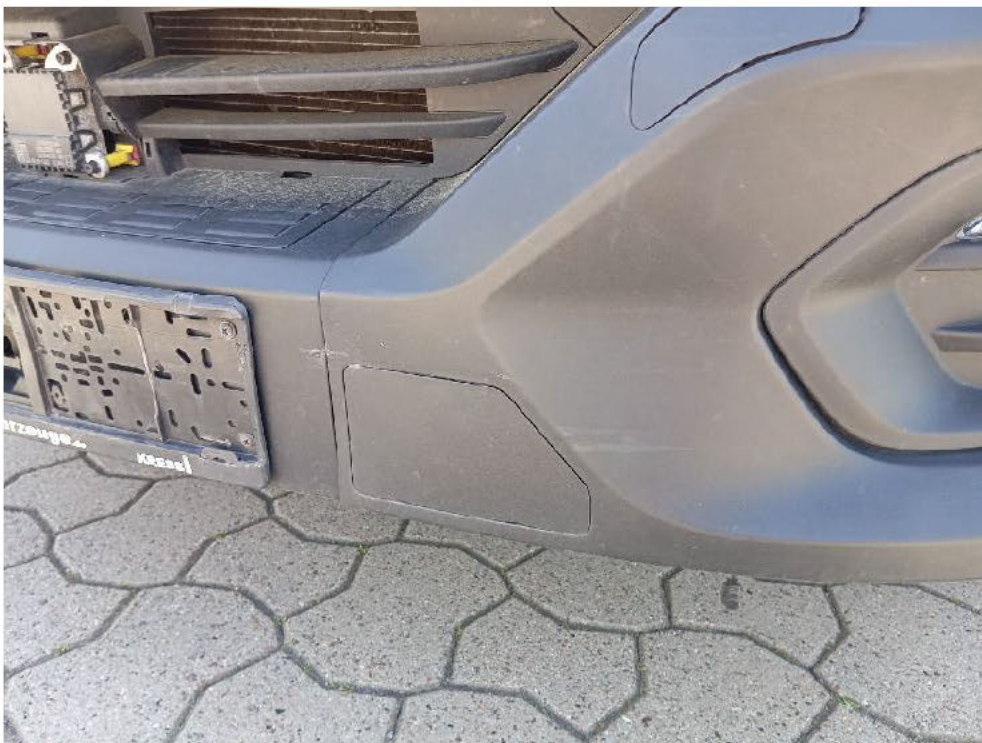
Bild: 20 Frontstoßfänger seitlich verkratzt

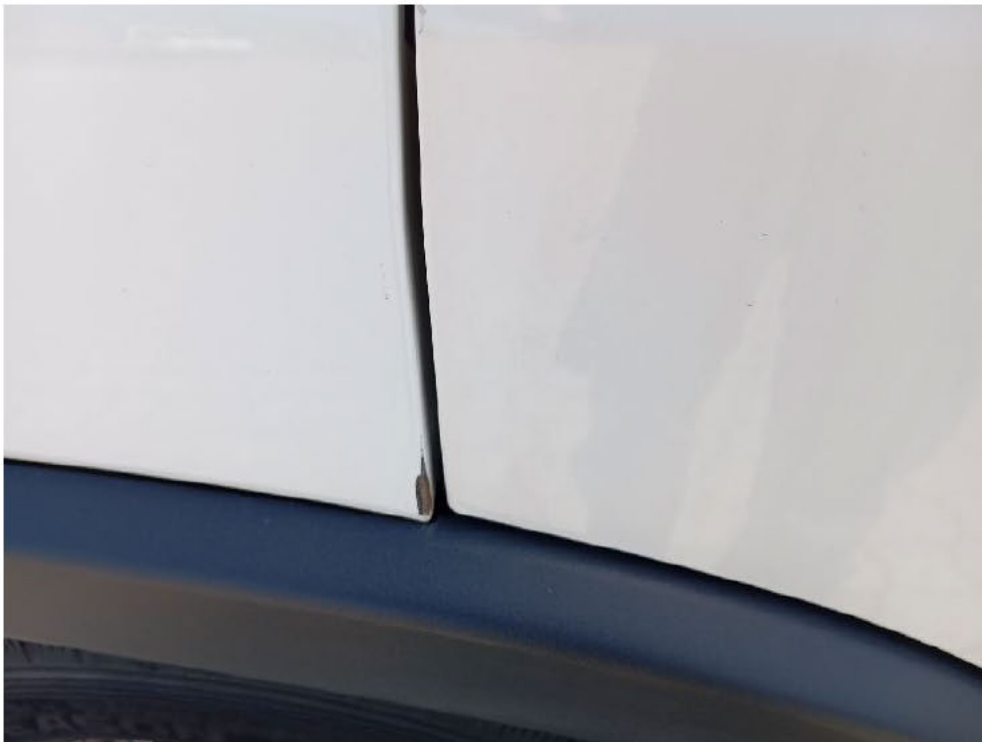
Bild: 21 Beifahrertürkante Lackabplatzungen

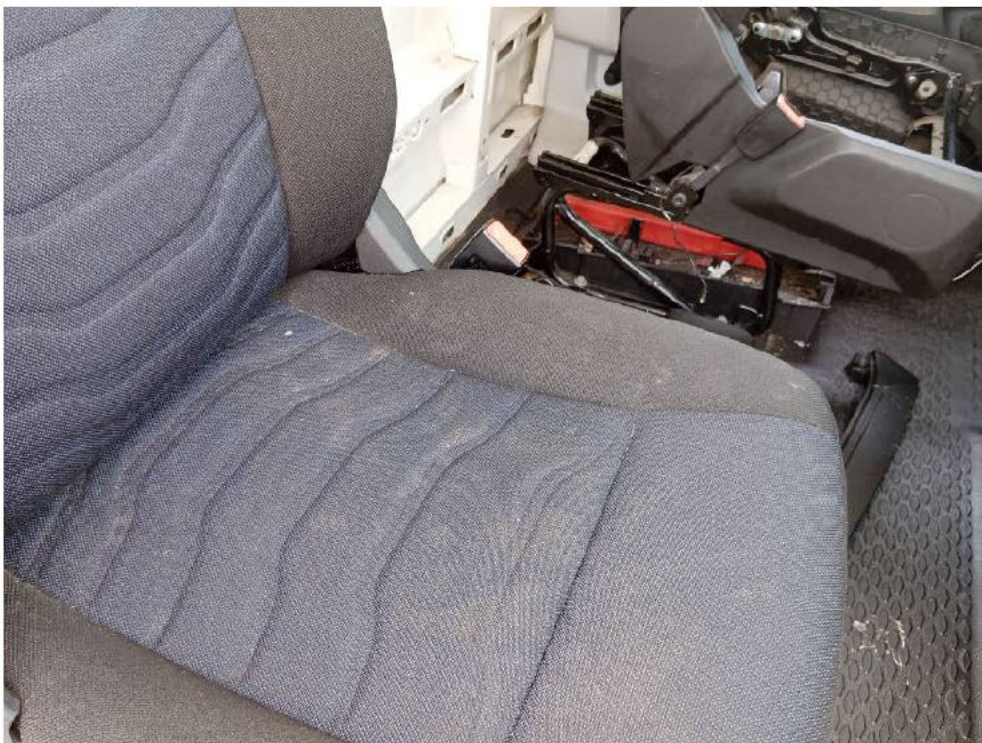
Bild: 22 Beifahrersitz verschmutzt

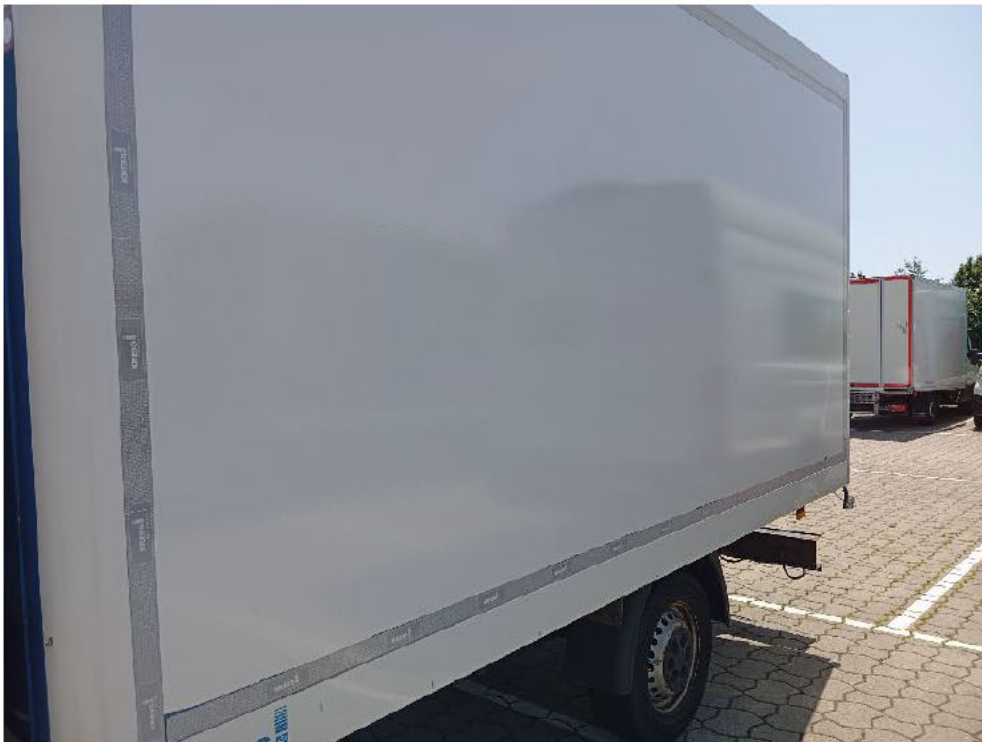
Bild: 23 Seitenwand links leichte Druckstellen

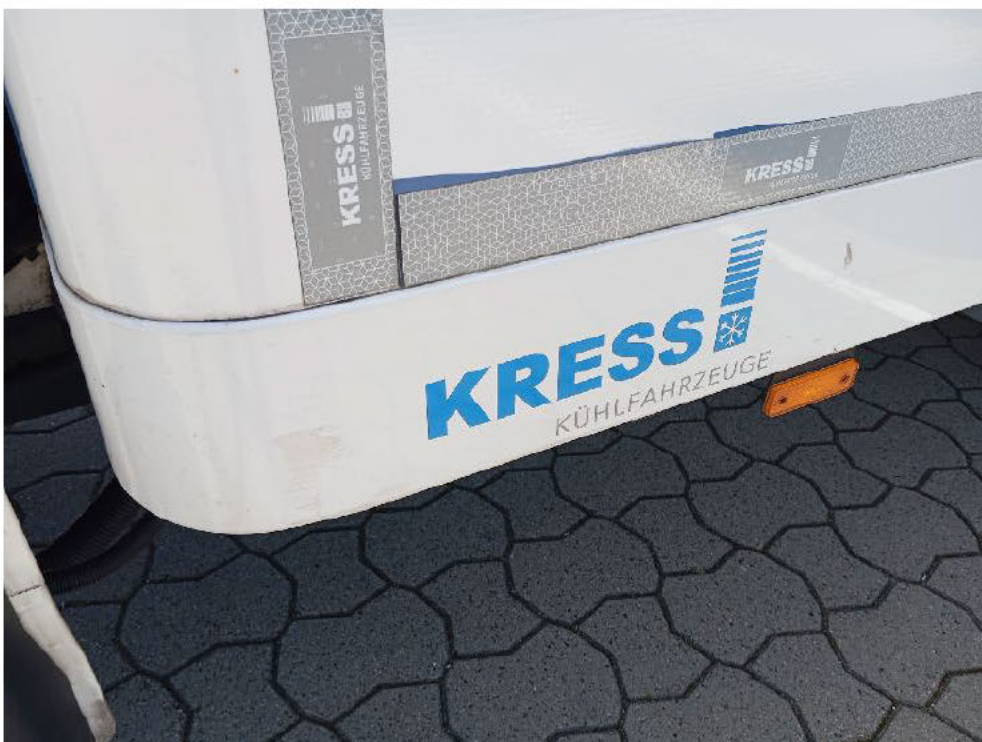
Bild: 24 Seitenwandabschlussprofil verkratzt

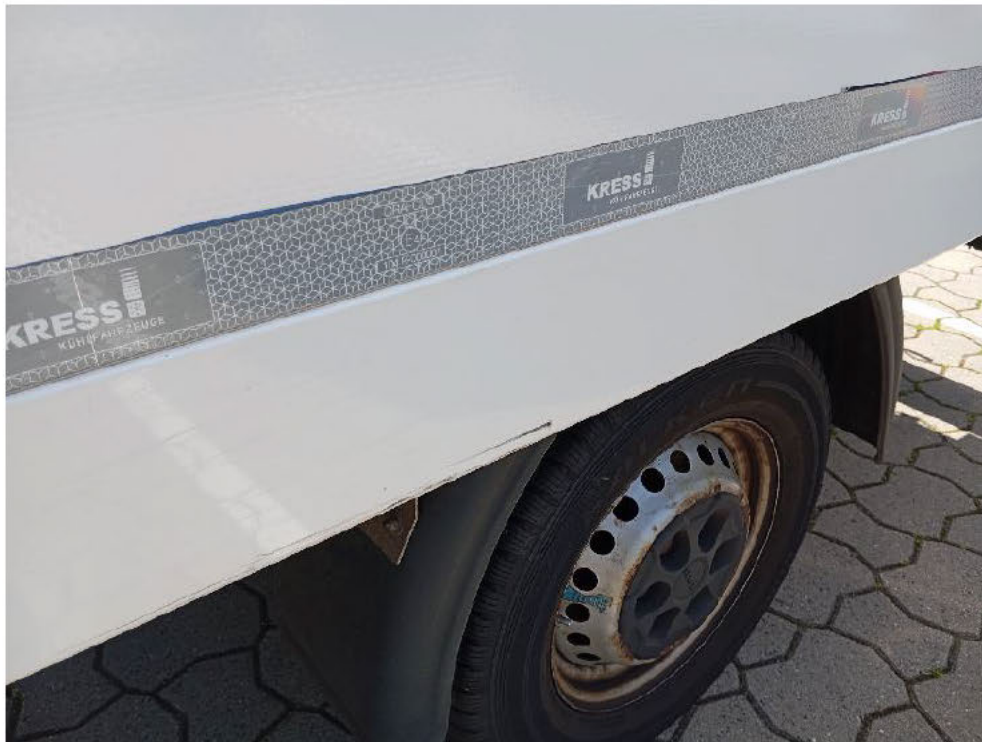
Bild: 25 Seitenwandabschlussprofil verkratzt

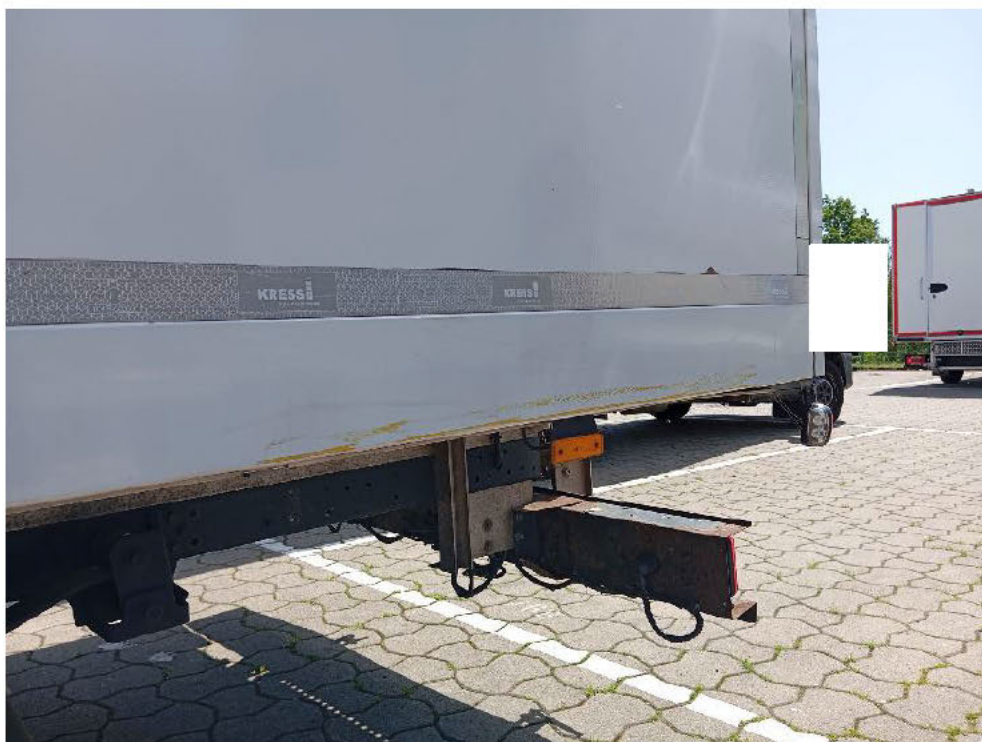
Bild: 26 Seitenwandabschlussprofil verkratzt

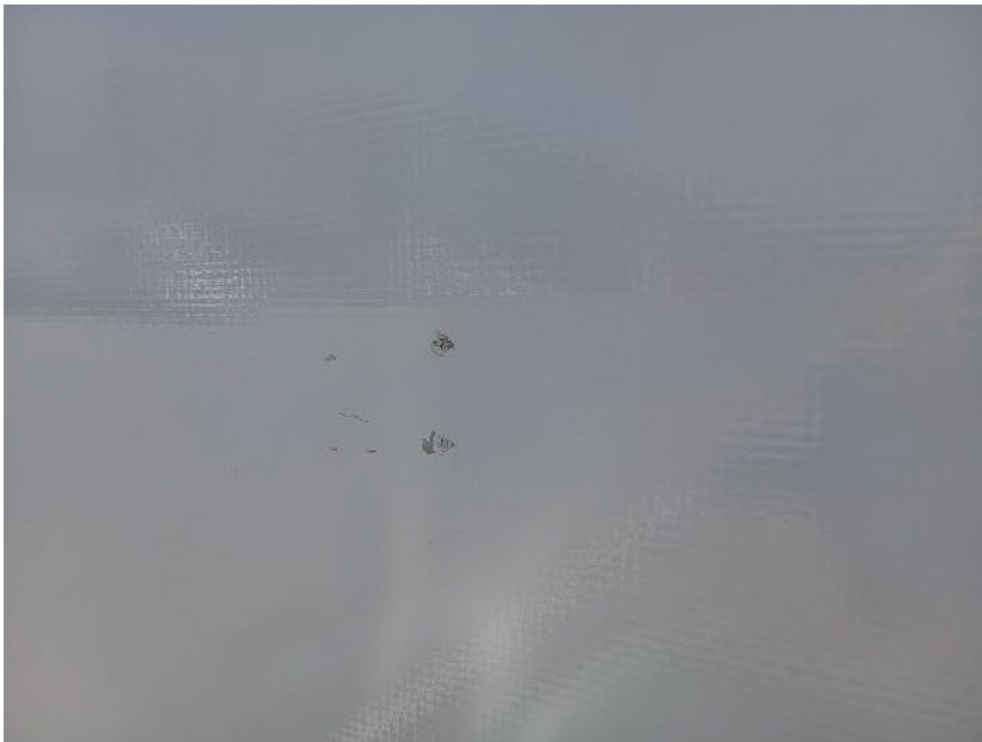
Bild: 27 Seitenwand verkratzt

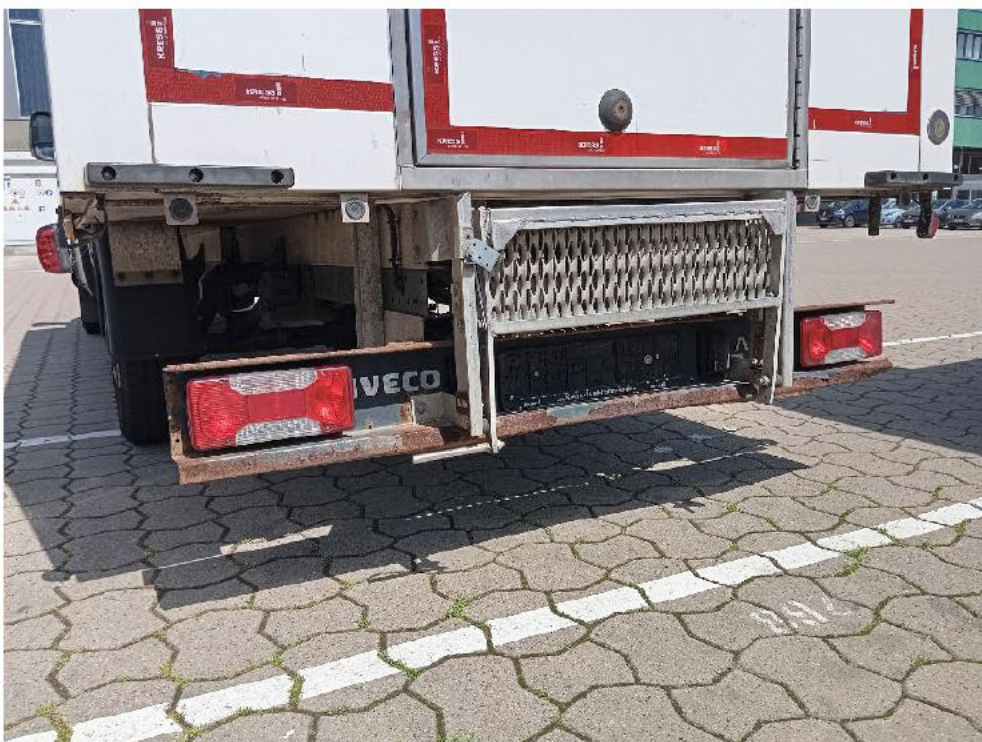
Bild: 28 Heckunterfahrschutz Korrosionsbehaftet/ Heckauftritt deformiert und lose

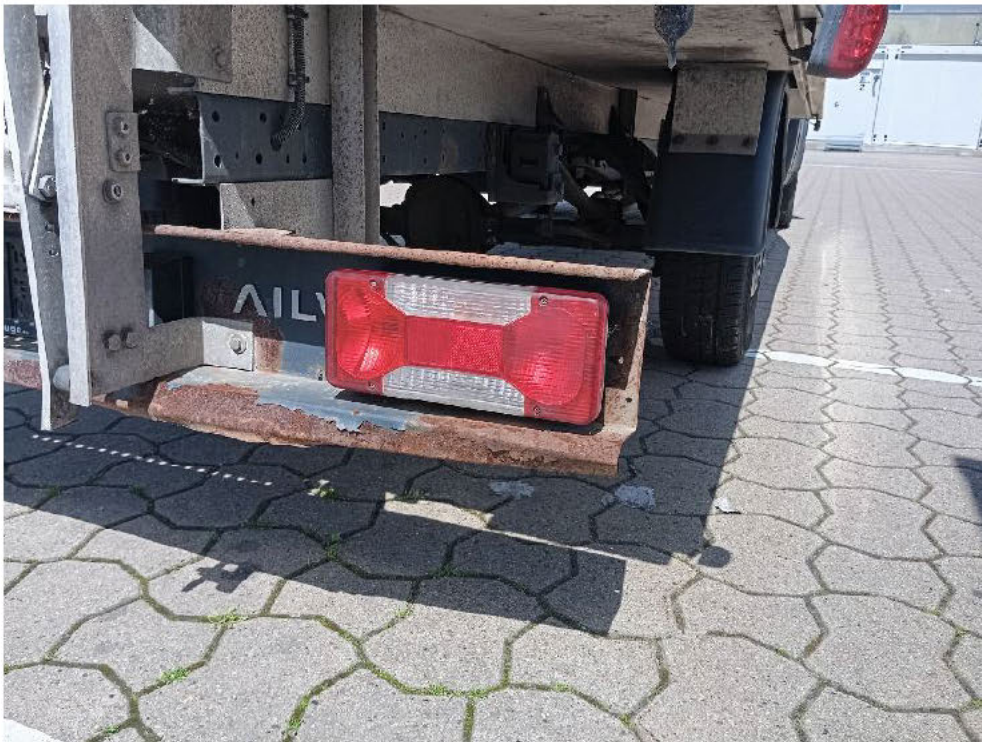
Bild: 29 Heckunterfahrschutz deformiert

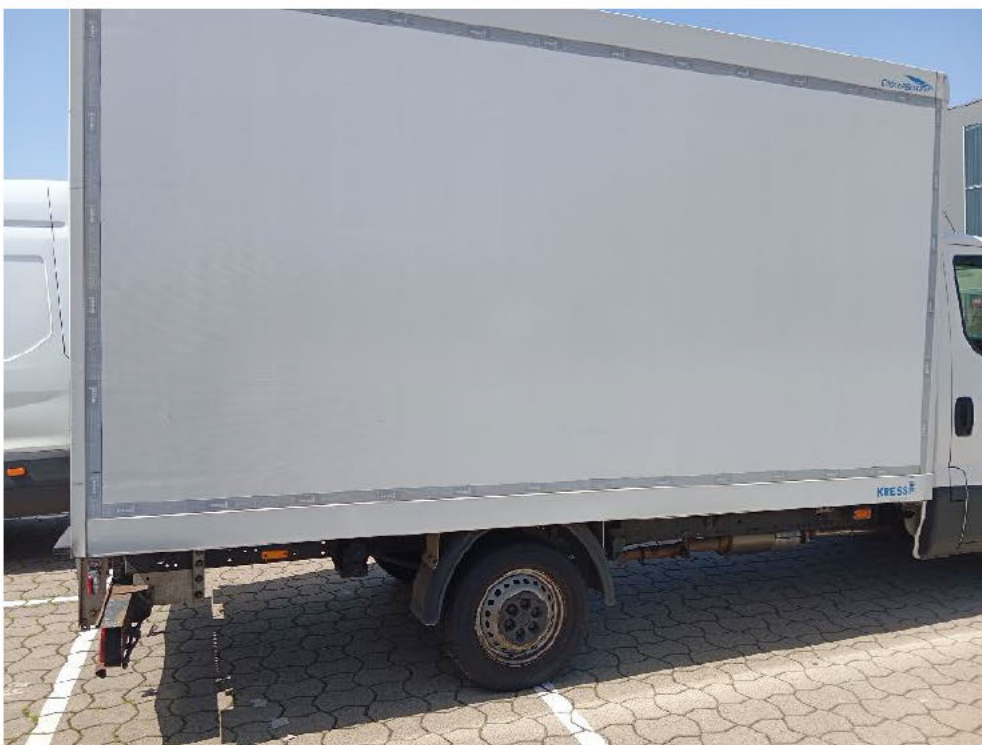
Bild: 30 Seitenwand rechts leichte streifende Druckstellen

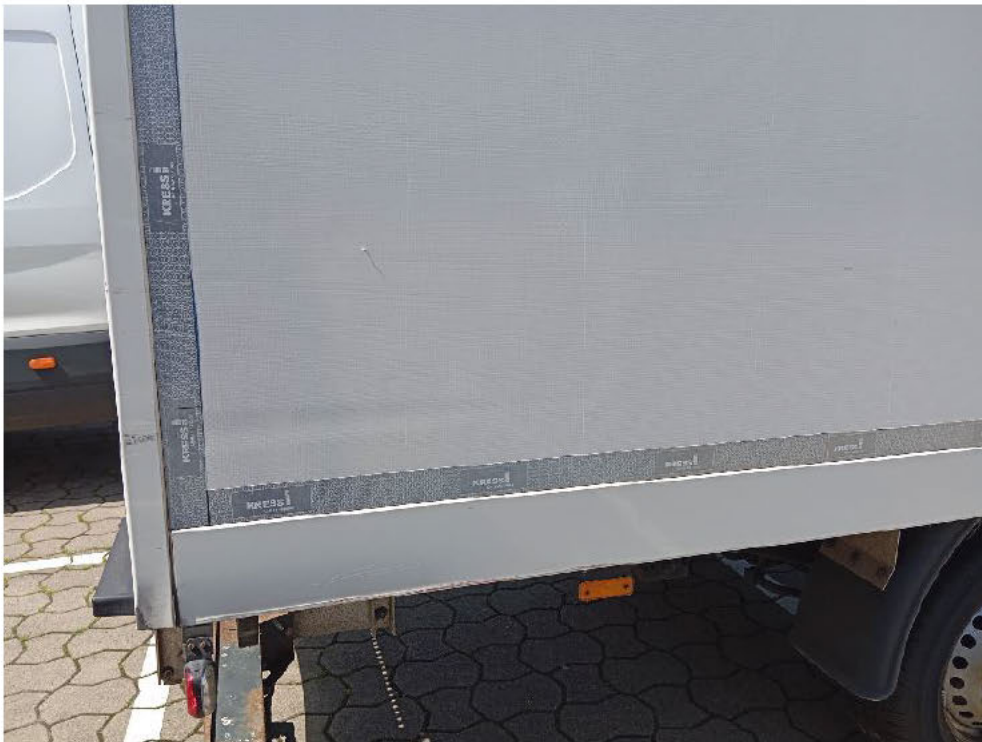
Bild: 31 Seitenwand rechts leichte streifende Druckstellen

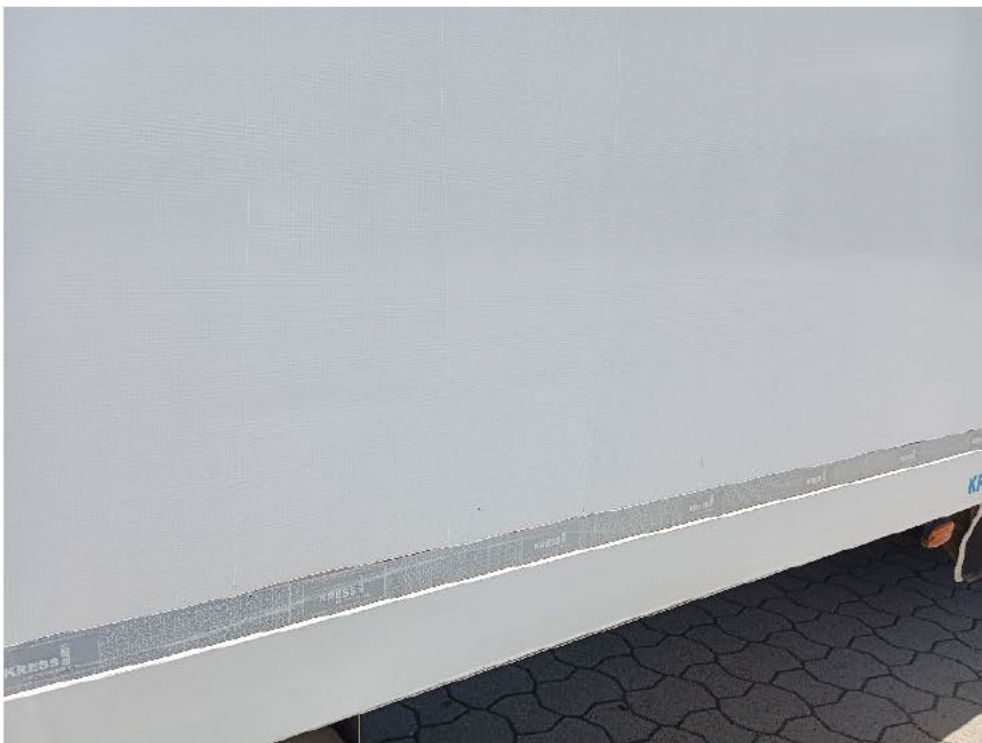
Bild: 32 Seitenwand rechts leichte streifende Druckstellen

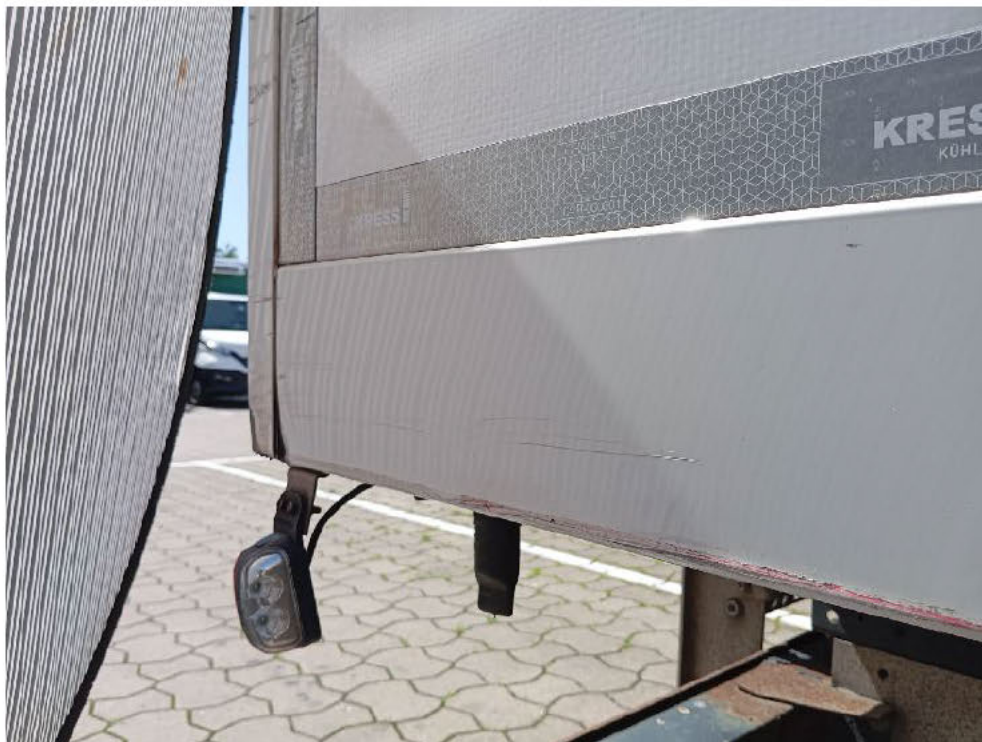
Bild: 33 Seitenwand rechts verkratzt

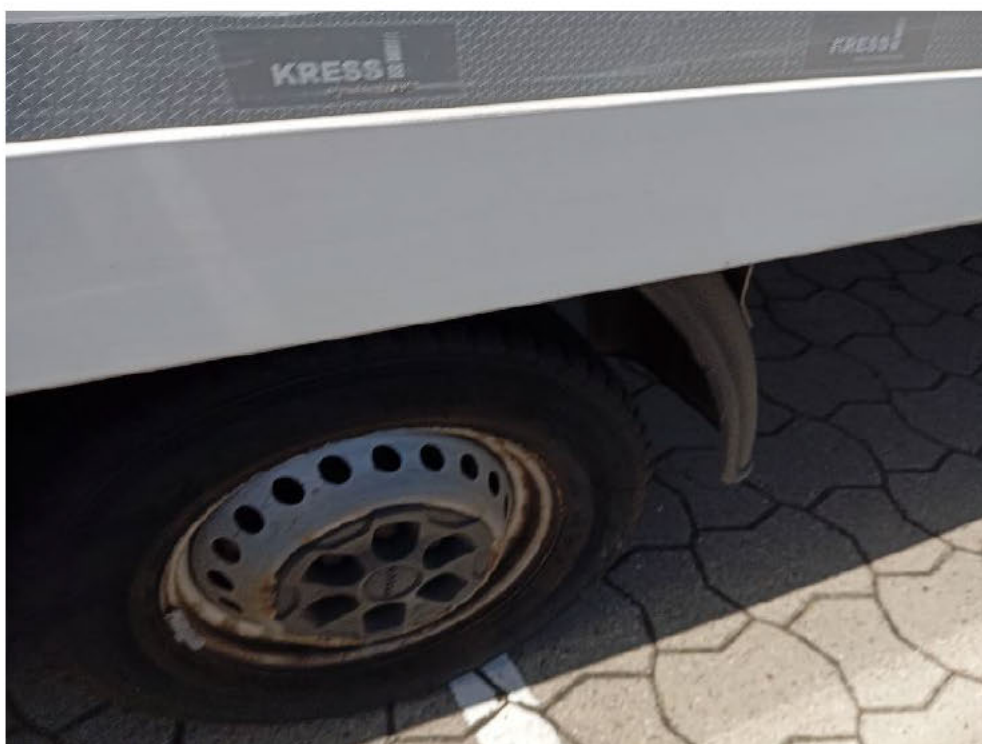
Bild: 34 Seitenwand rechts verkratzt

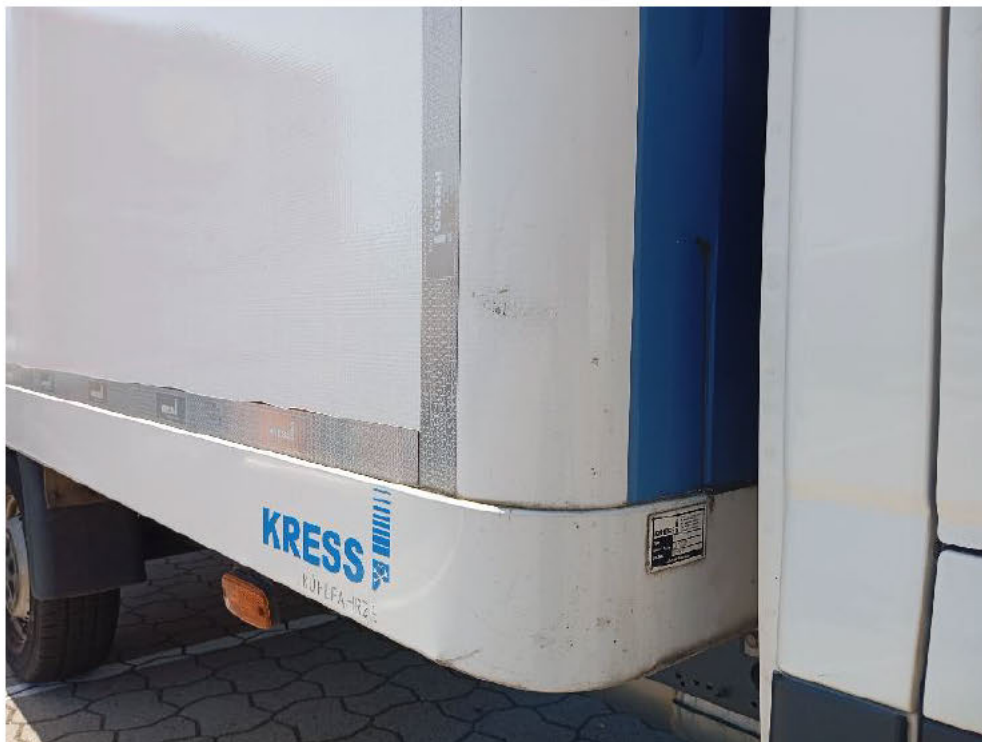
Bild: 35 Eckabschlussprofil Kofferaufbau vorn rechts angeschlagen und verformt

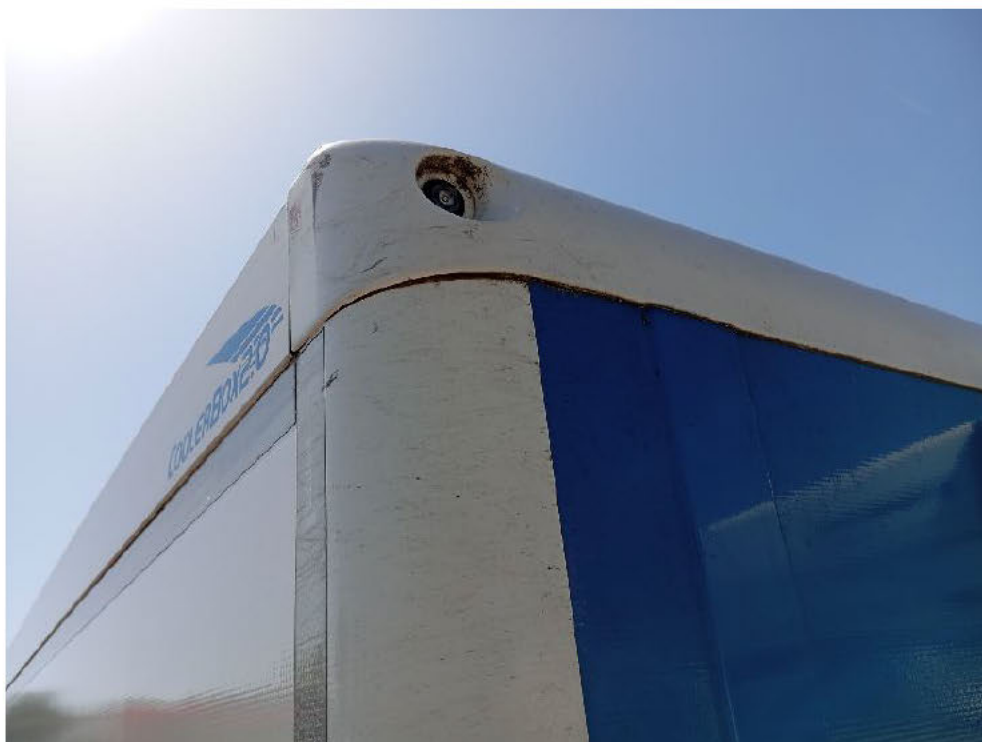
Bild: 36 Eckabschlussprofil Kofferaufbau vorn rechts angeschlagen und verformt

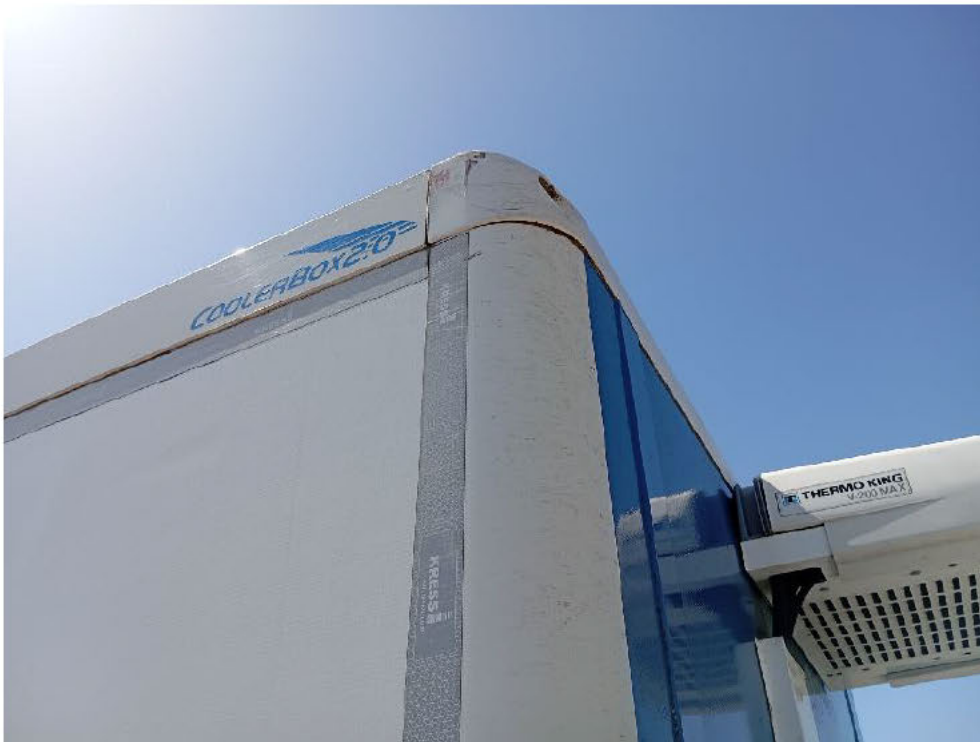
Bild: 37 Eckabschlussprofil Kofferaufbau vorn rechts angeschlagen und verformt

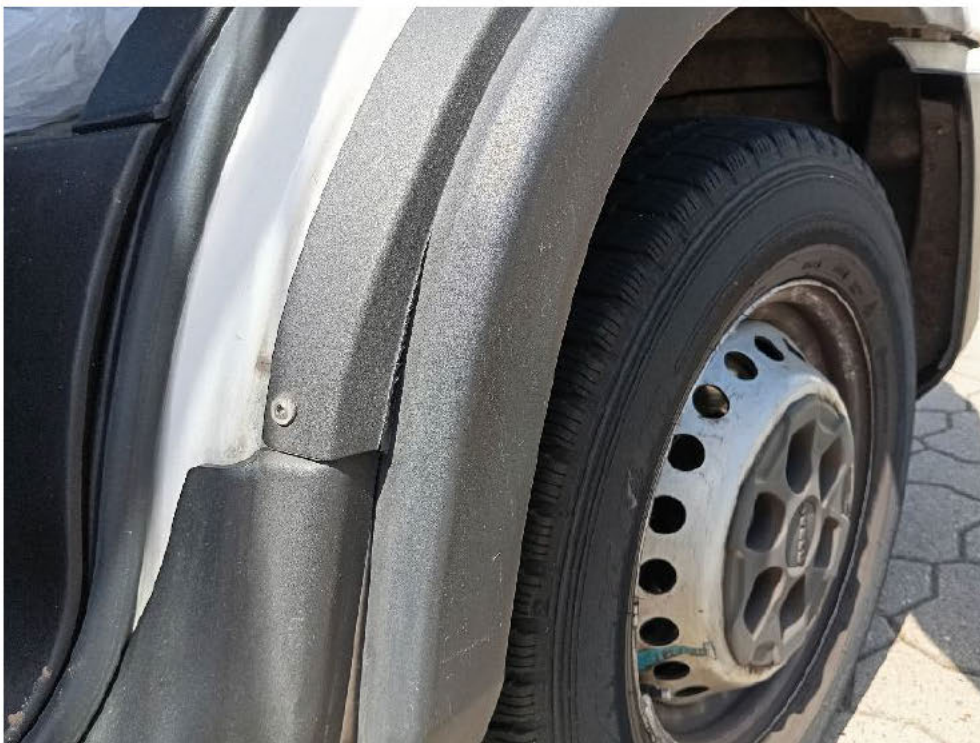
Bild: 38 Radlaufabdeckung vorne rechts gebrochen

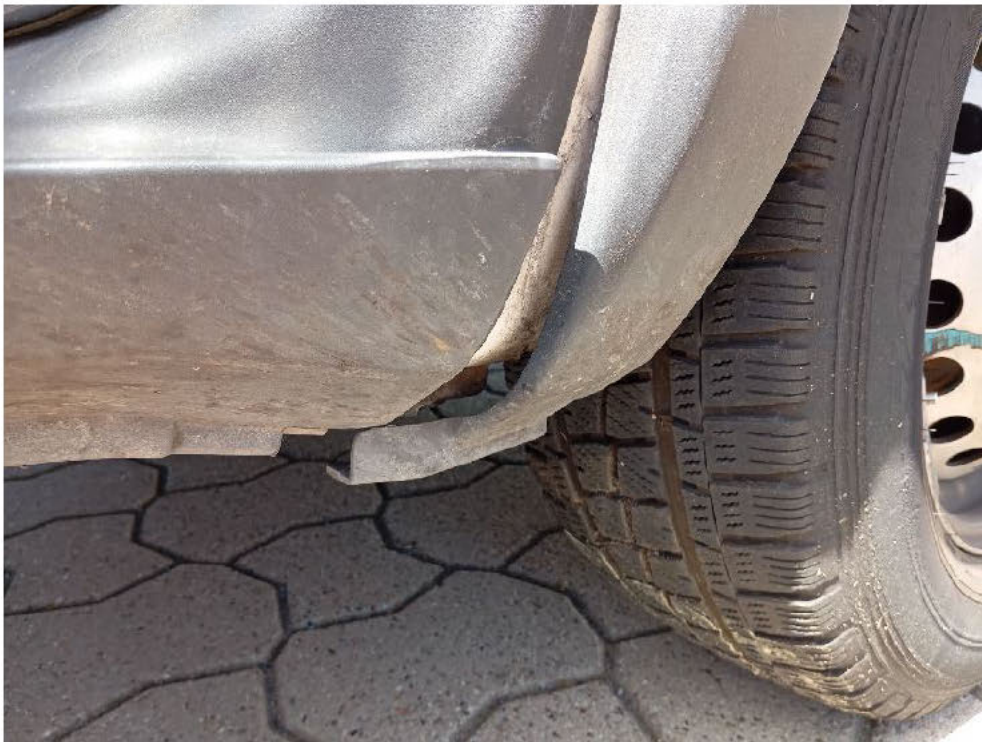
Bild: 39 Radlaufabdeckung vorne rechts gebrochen

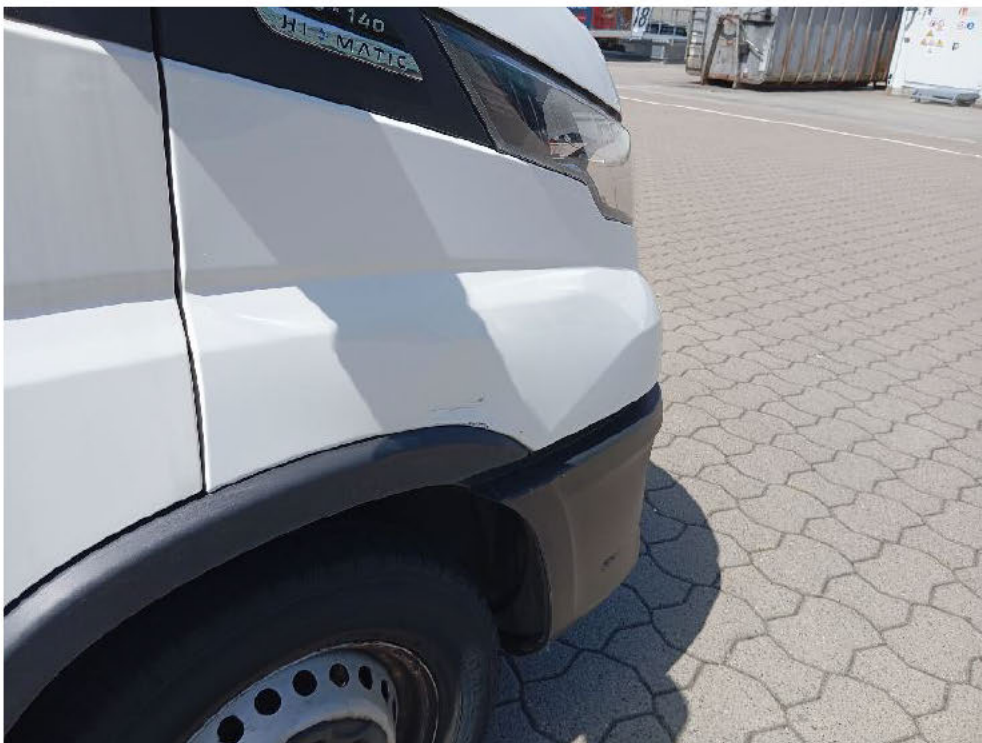
Bild: 40 Kotflügel vorne rechts verformt und verkratzt

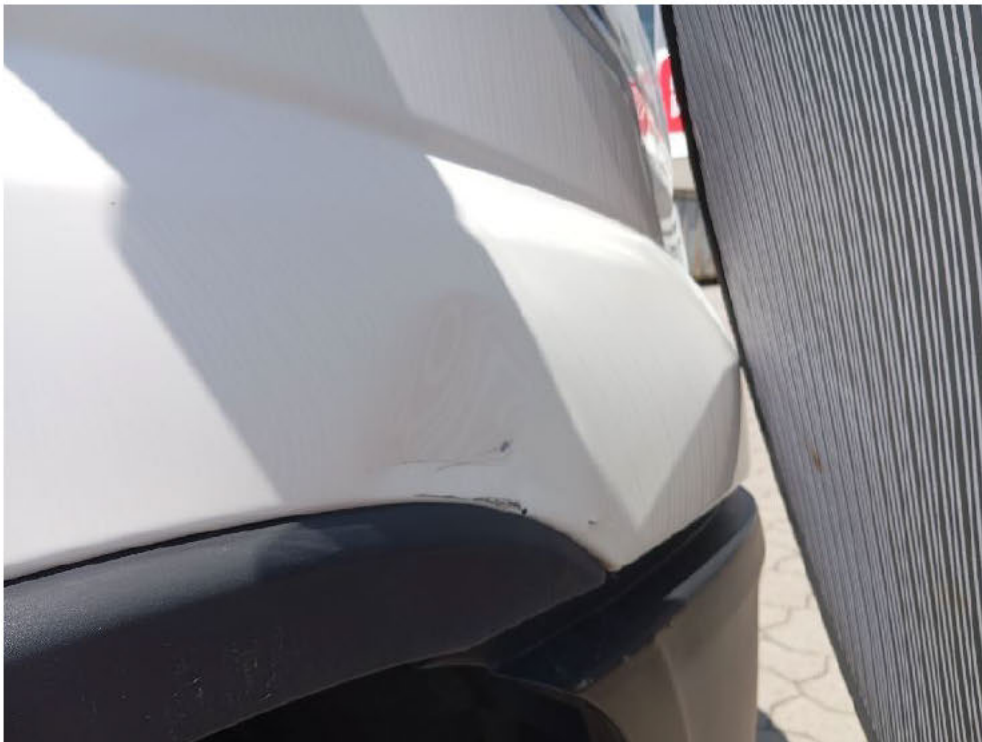
Bild: 41 Kotflügel vorne rechts verformt und verkratzt

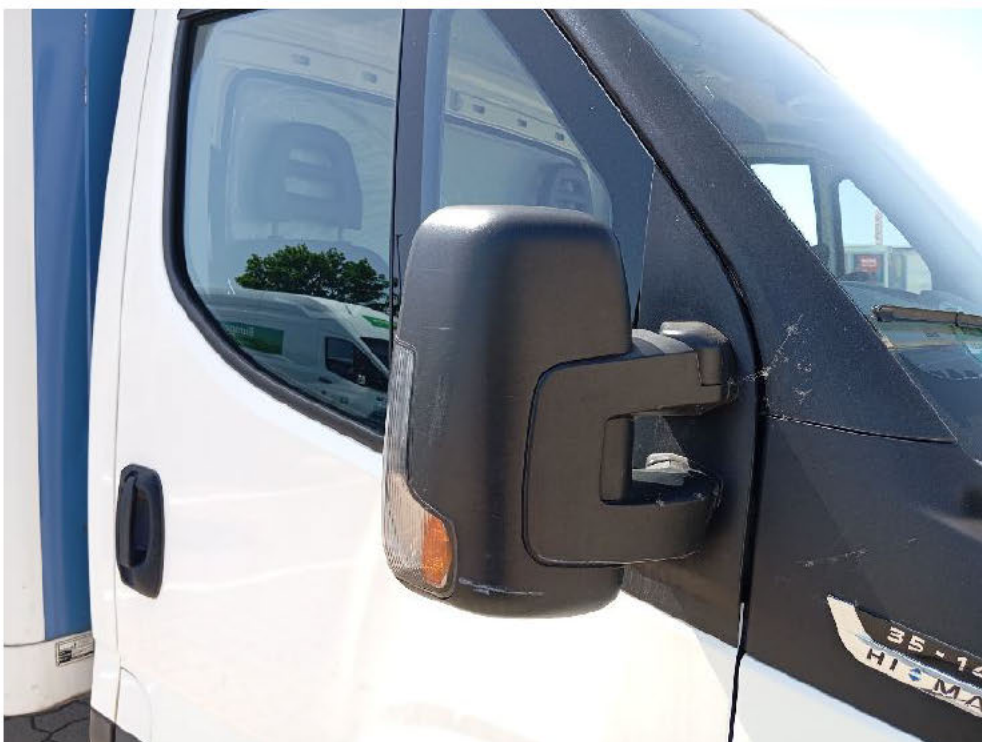
Bild: 42 Außenspiegelkappe rechts verkratzt/ Blinkerglas gebrochen

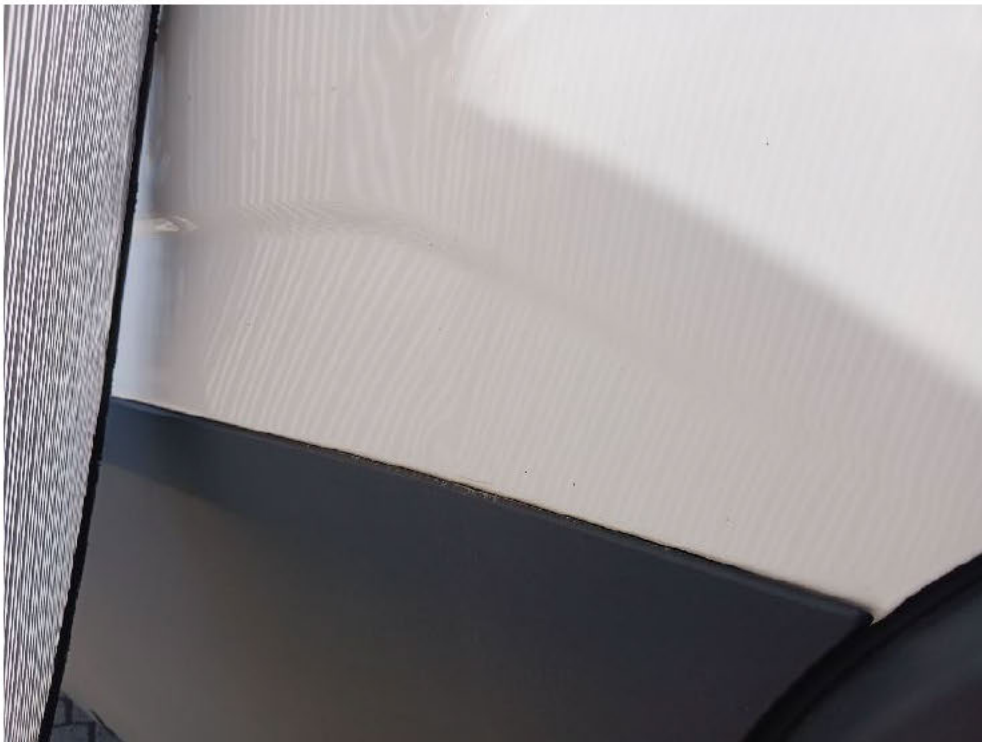
Bild: 43 Beifahrertür eingedellt

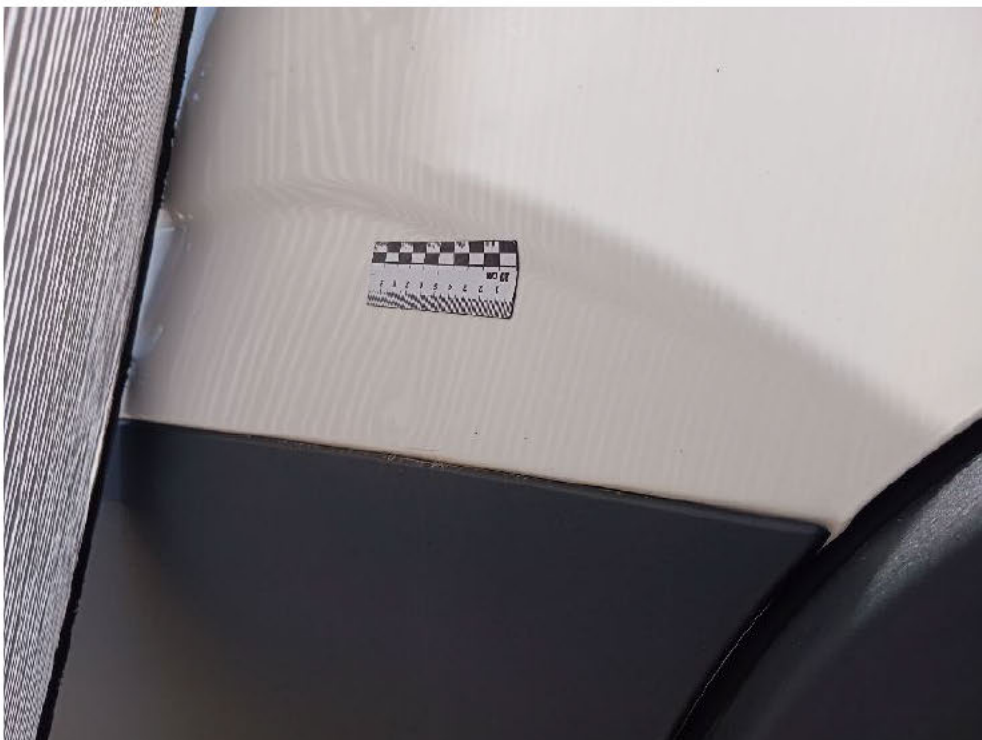
Bild: 44 Beifahrertür eingedellt
