# Gutachten

**MG-006174**

Zustandsbericht / Minderwertgutachten

| Typ / Untertyp | Daily Fahrgestell (2019->) / Einzelkabine 35 S ... Radstand 3750 |

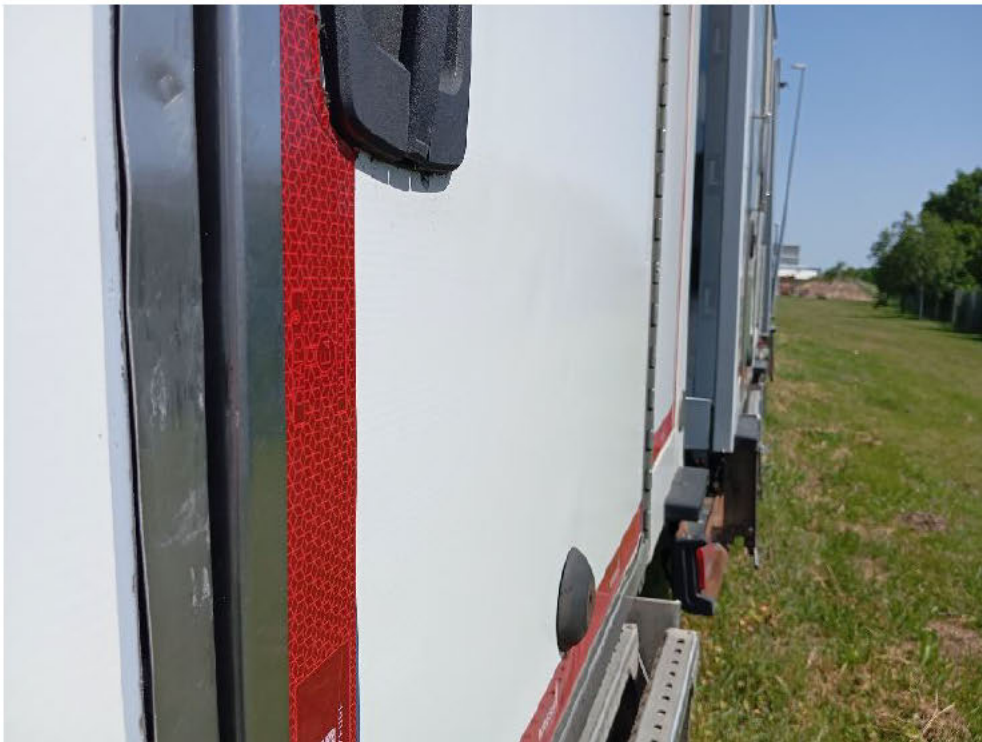
Bild: 45 Hecktür deformiert

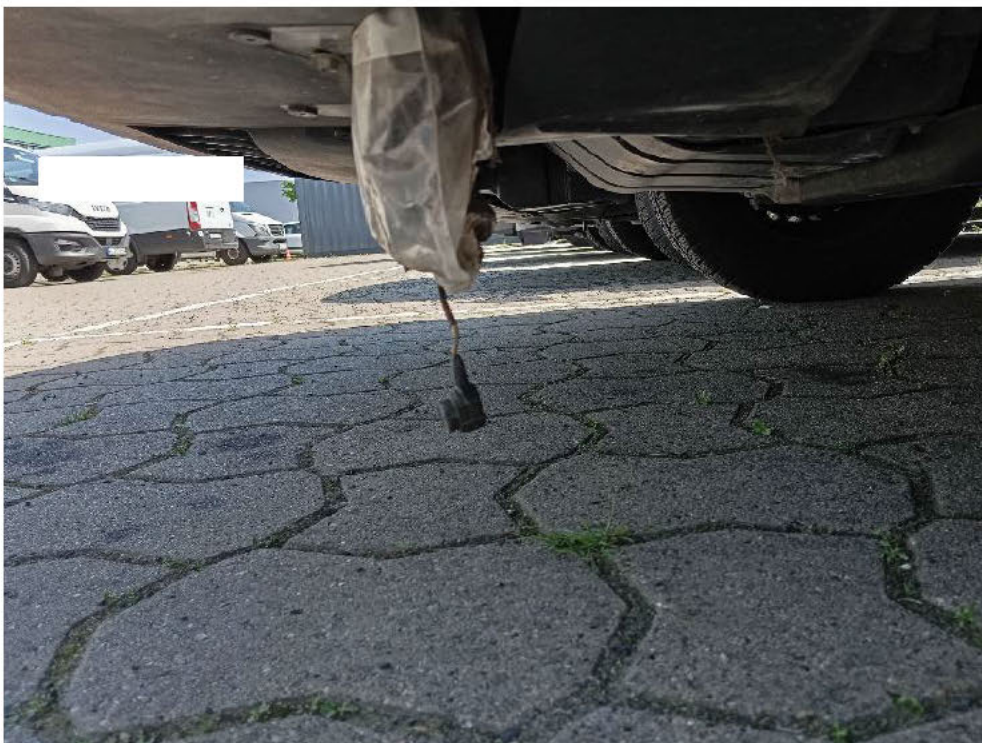
Bild: 46 Kabel Steckverbindung Motorraum lose
