Wertgutachten

Ihr Auftrag vom	08.05.2026 durch Raiffeisen-Impuls Fuhrparkmanagement GmbH & Co. KG
Besichtigungsort	36272 Niederaula, Industriestraße 11
Besichtigungsdatum	20.05.2026
Referenznummern	0002065100

Fahrzeugident.-Nr.	WBAYK710905W43564		
Fahrzeugart	PKW - SUV / Geländewagen	Farbton / Lackart	Alpinweiss / Uni
Hersteller	BMW	Nächste HU	keine Angabe
Typ / Verkaufsbez.	X2 xDrive 18 d M Sport	Laufleistung abgelesen	45.455 km
Erstzulassung	17.02.2023	Emissionsklasse	keine Angabe
Getriebe / Gänge	Automatik / 8	Sitzplätze / Türen	5 / 5
Achsen / angetrieben	2 / 2	Anzahl Besitzer	unbekannt
Motorart	Reihenmotor / Diesel	Hubraum / Nennleistung	1.995 ccm / 110 KW
Antriebsart	Allradantrieb

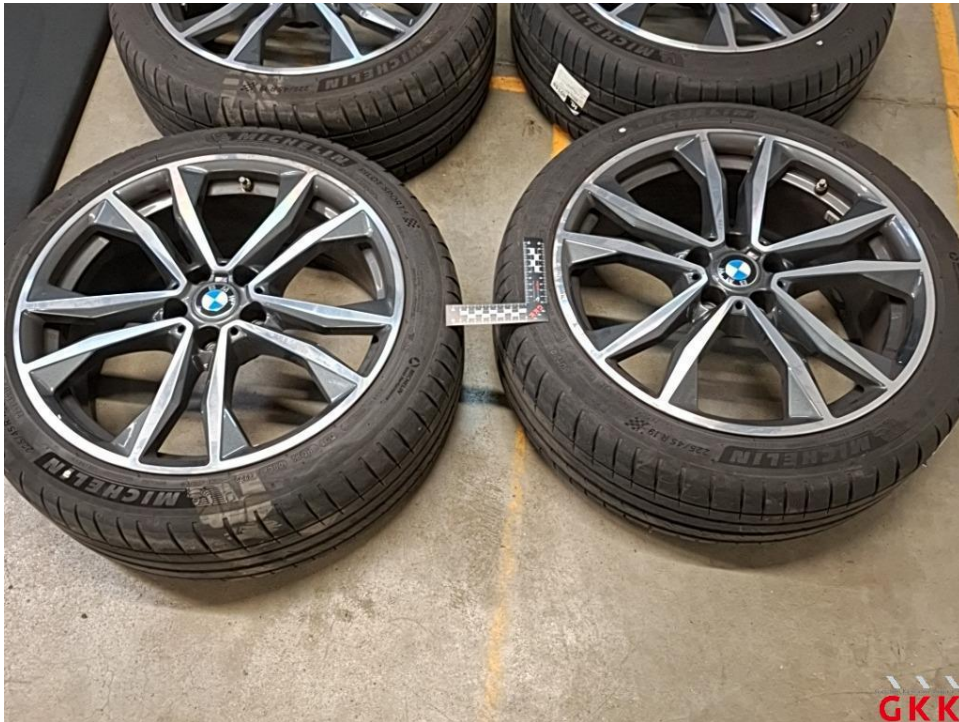
Bild 15 LM-Rad, 2 x beiliegend, Materialabtrag, ersetzen

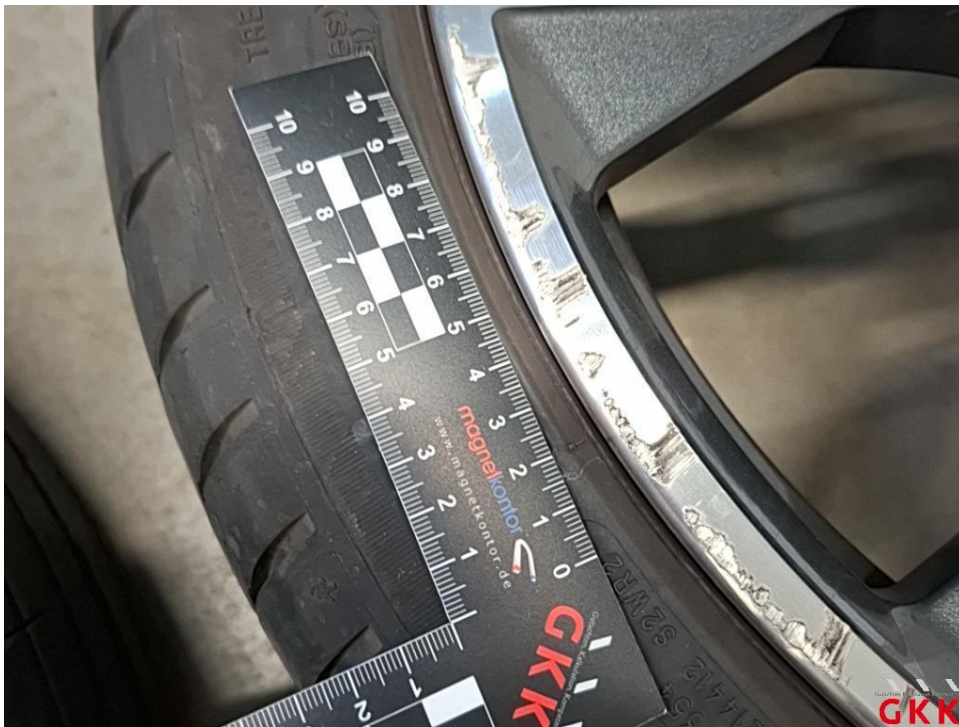
Bild 16 LM-Rad, 2 x beiliegend, Materialabtrag, ersetzen

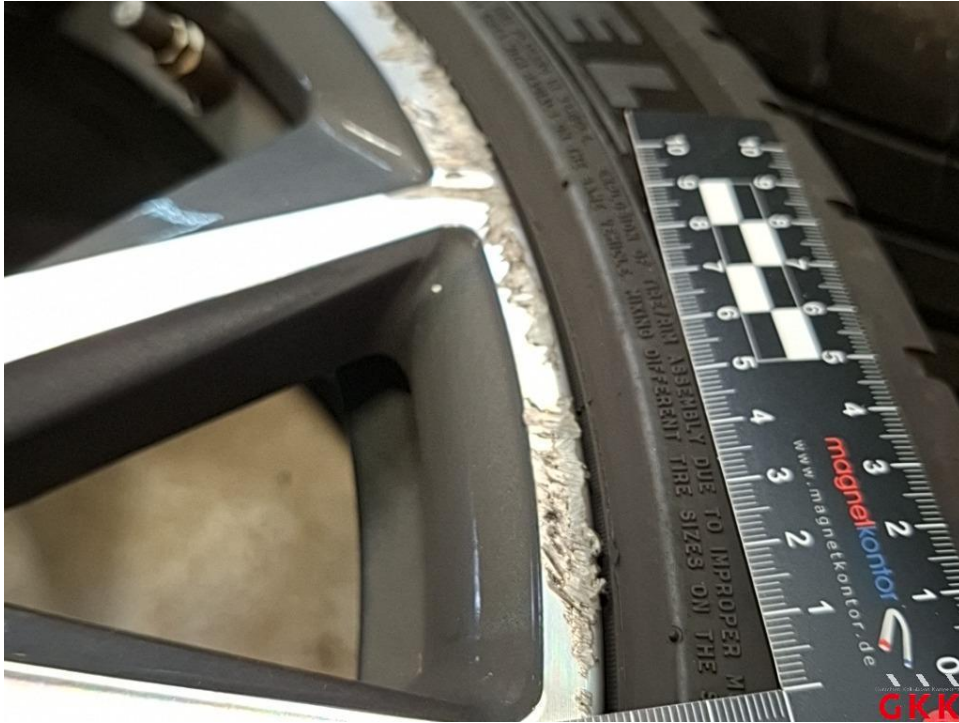
Bild 17 LM-Rad, 2 x beiliegend, Materialabtrag, ersetzen

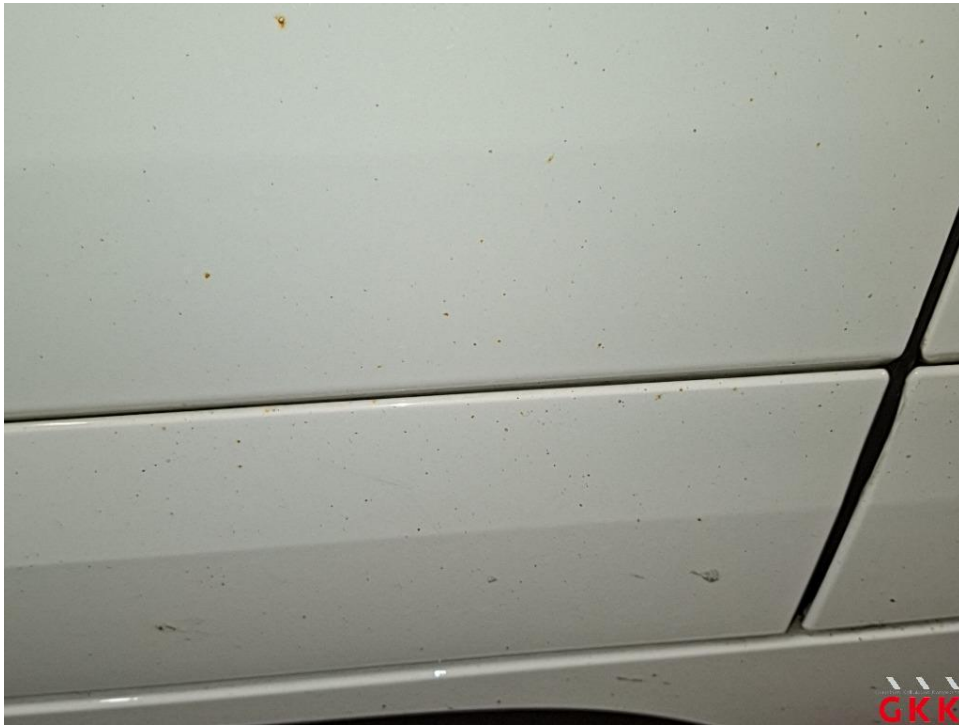
Fahrzeug außen, Lackierung verwittert / matt, aufbereiten (Bild 18, Bild 19, Bild 20)	319,04 €	319,04 €

Bild 18 Fahrzeug, außen, Lackierung verwittert / matt, aufbereiten

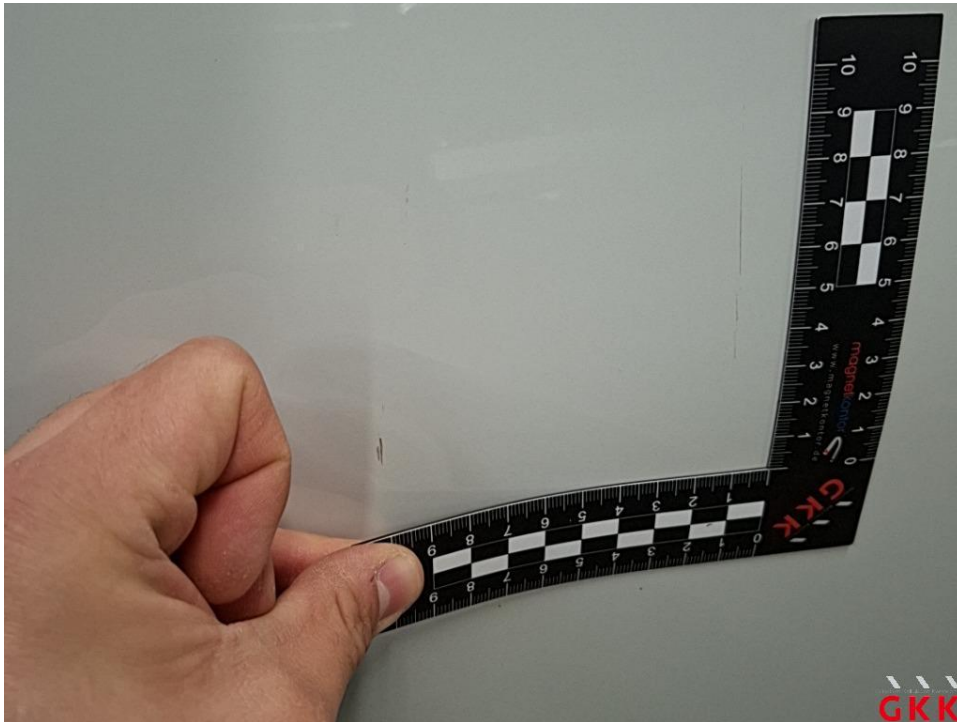
Bild 19 Fahrzeug, außen, Lackierung verwittert / matt, aufbereiten

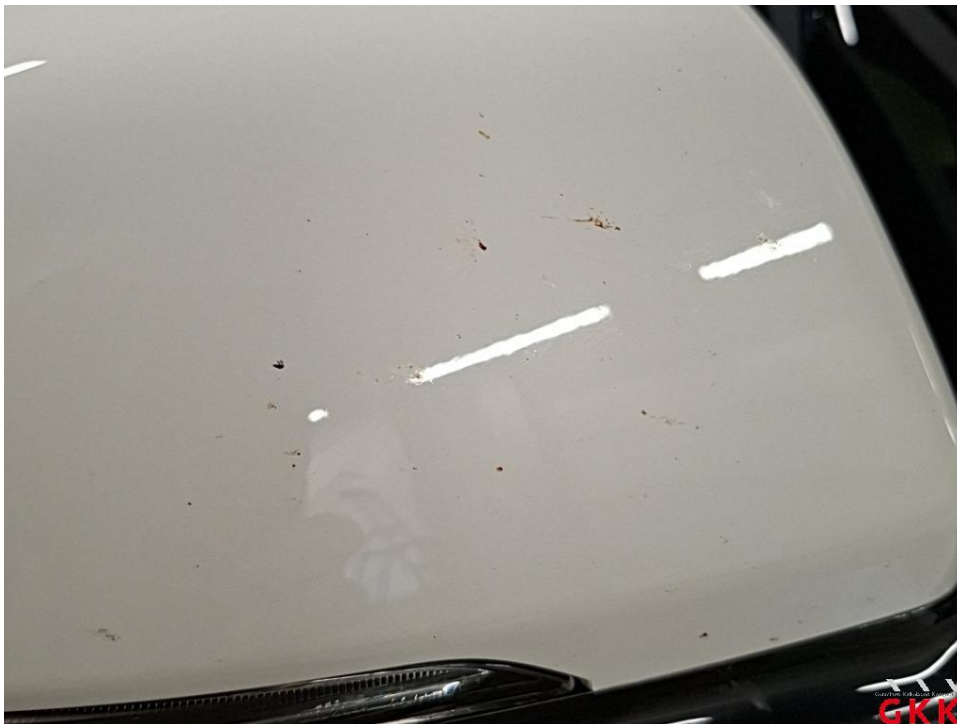
Bild 20 Fahrzeug, außen, Lackierung verwittert / matt, aufbereiten

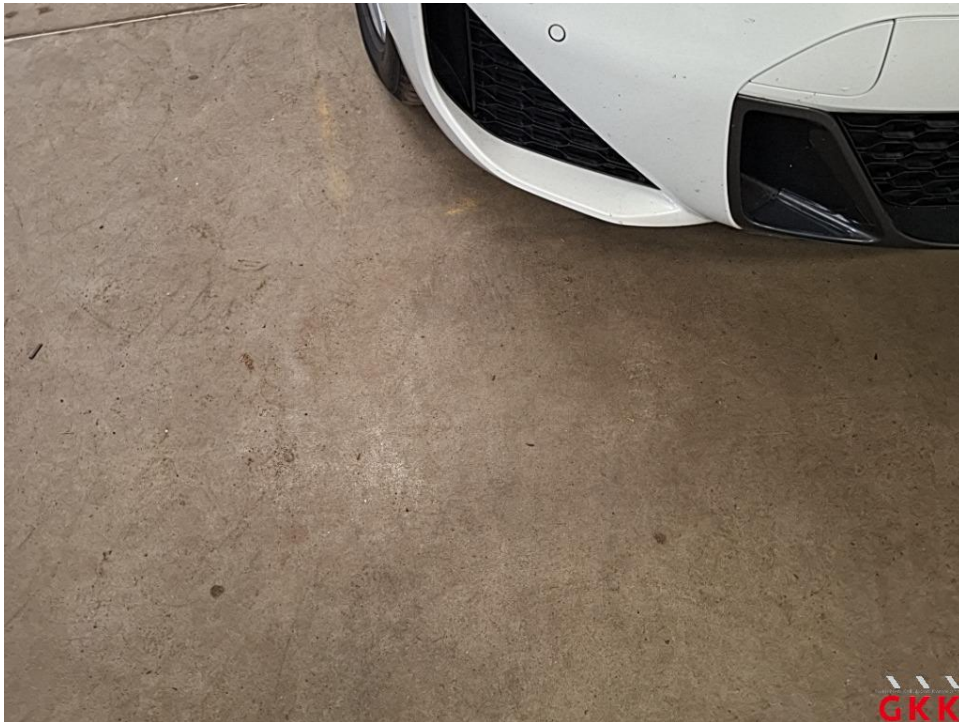
Wertbeeinflussende Faktoren		
Front (Angaben ohne MwSt.)	Reparaturkosten	MW
Stoßfänger vorne Verkleidung -lackiert-, beschädigt, ersetzen (Bild 21, Bild 22)	1613,41 €	1129,39 €
Stoßfänger vorne Spoiler -lackiert-, beschädigt, ersetzen (Bild 23, Bild 24)	192,03 €	134,42 €
Seite rechts (Angaben ohne MwSt.)	Reparaturkosten	MW
Schweller rechts Abdeckung -lackiert-, beschädigt, ersetzen (Bild 25, Bild 26)	1002,53 €	701,77 €
Heck (Angaben ohne MwSt.)	Reparaturkosten	MW
Anhängerkupplung Schlüssel, fehlt, ersetzen	15,00 €	15,00 €
Reifen, Felgen, Radkappen (Angaben ohne MwSt.)	Reparaturkosten	MW
LM-Rad 2 x beiliegend, Materialabtrag, ersetzen (Bild 15, Bild 16, Bild 17)	1595,60 €	1595,60 €
Exterieur (Angaben ohne MwSt.)	Reparaturkosten	MW
Beschriftungs- / Werbefolie, beklebt, entkleben	40,00 €	40,00 €
Sonstiges (Angaben ohne MwSt.)	Reparaturkosten	MW
HU (Hauptunters.) PKW / Transporter, kein gültiger Nachweis vorhanden, durchführen	132,77 €	132,77 €

Bild 21 Stoßfänger vorne, Verkleidung -lackiert-, beschädigt, ersetzen

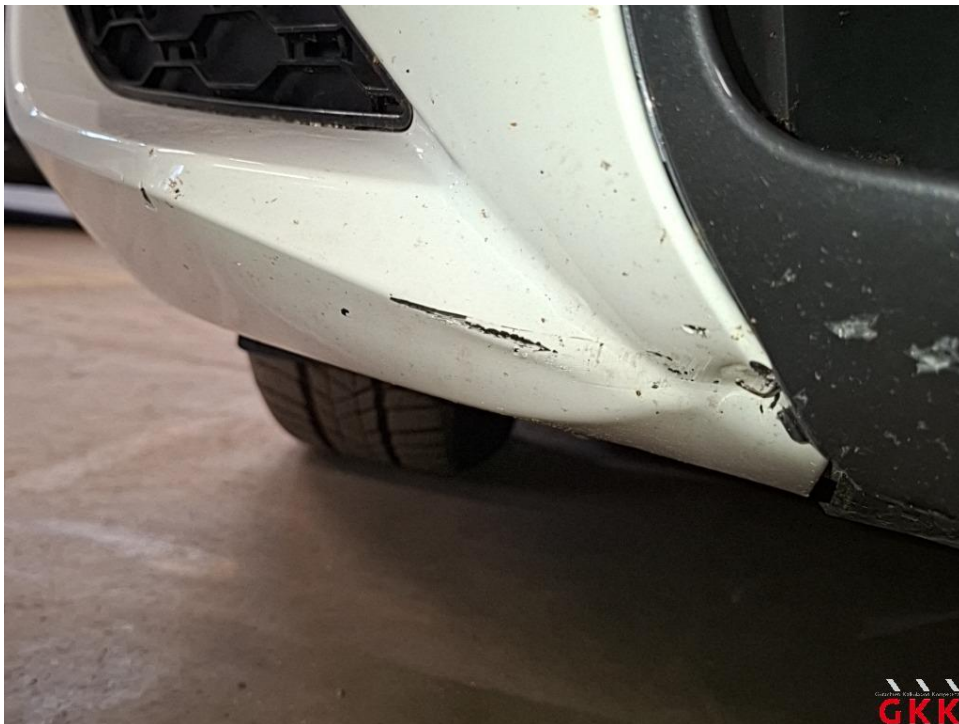
Bild 22 Stoßfänger vorne, Verkleidung -lackiert-, beschädigt, ersetzen

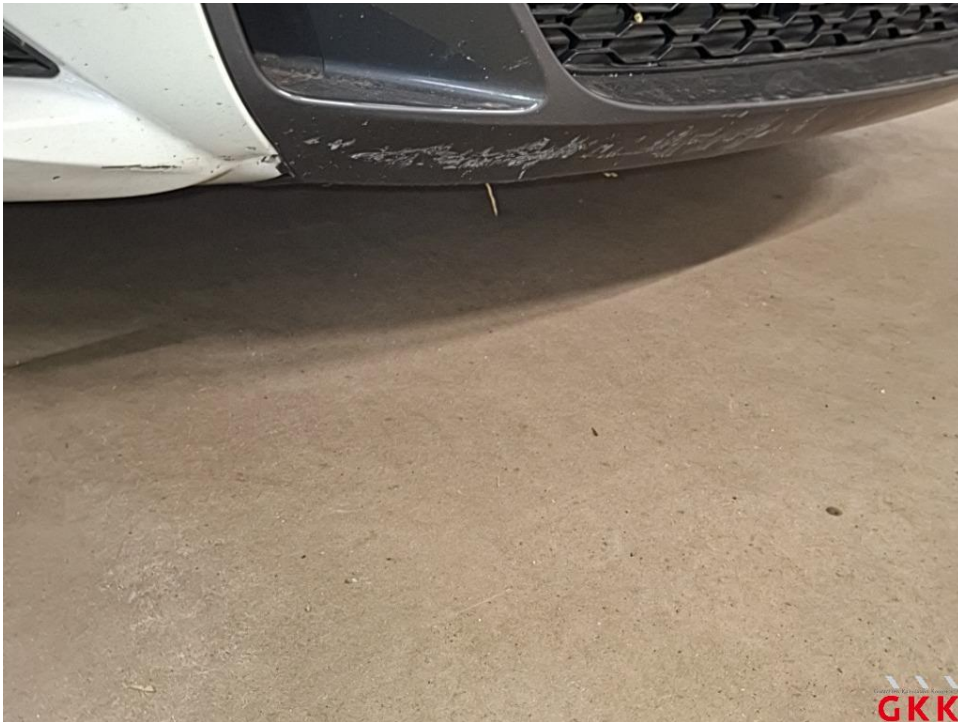
Bild 23 Stoßfänger vorne, Spoiler -lackiert-, beschädigt, ersetzen

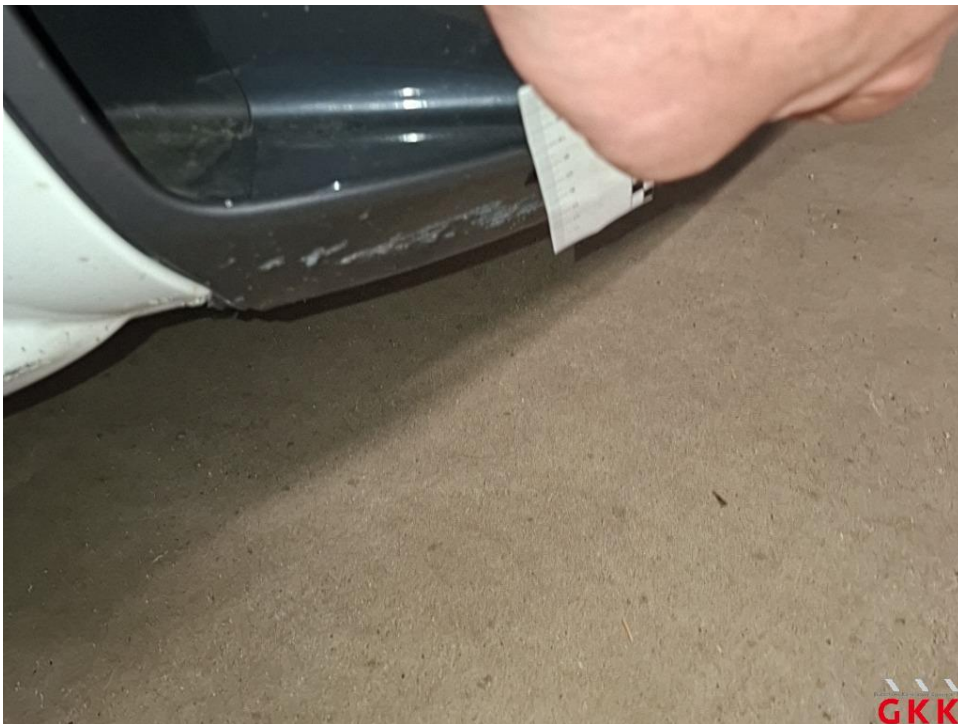
Bild 24 Stoßfänger vorne, Spoiler -lackiert-, beschädigt, ersetzen

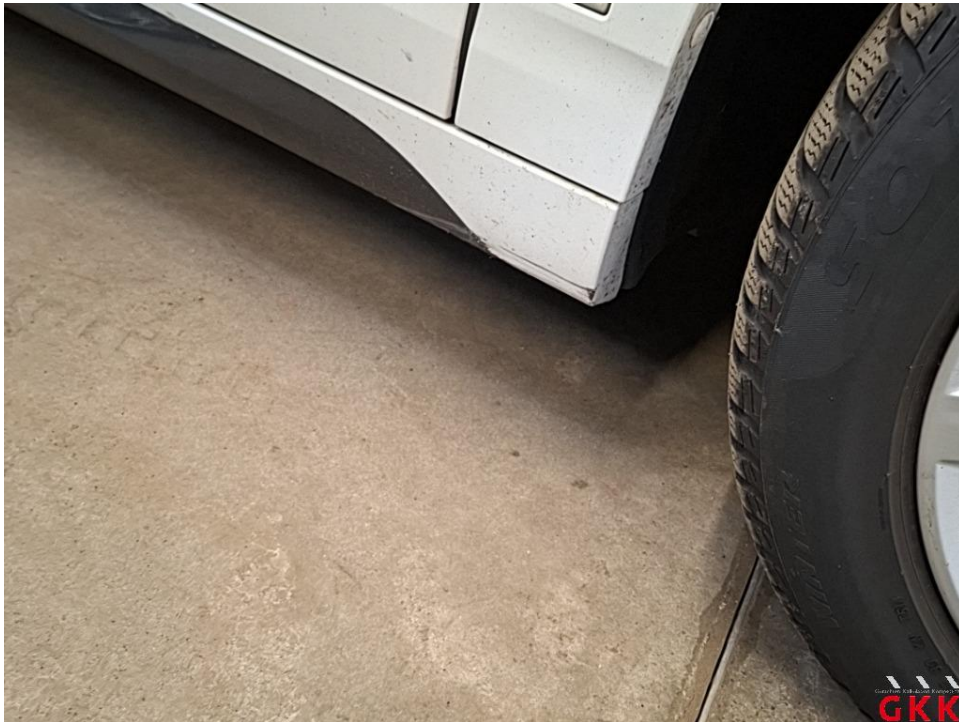
Bild 25 Schweller rechts, Abdeckung -lackiert-, beschädigt, ersetzen

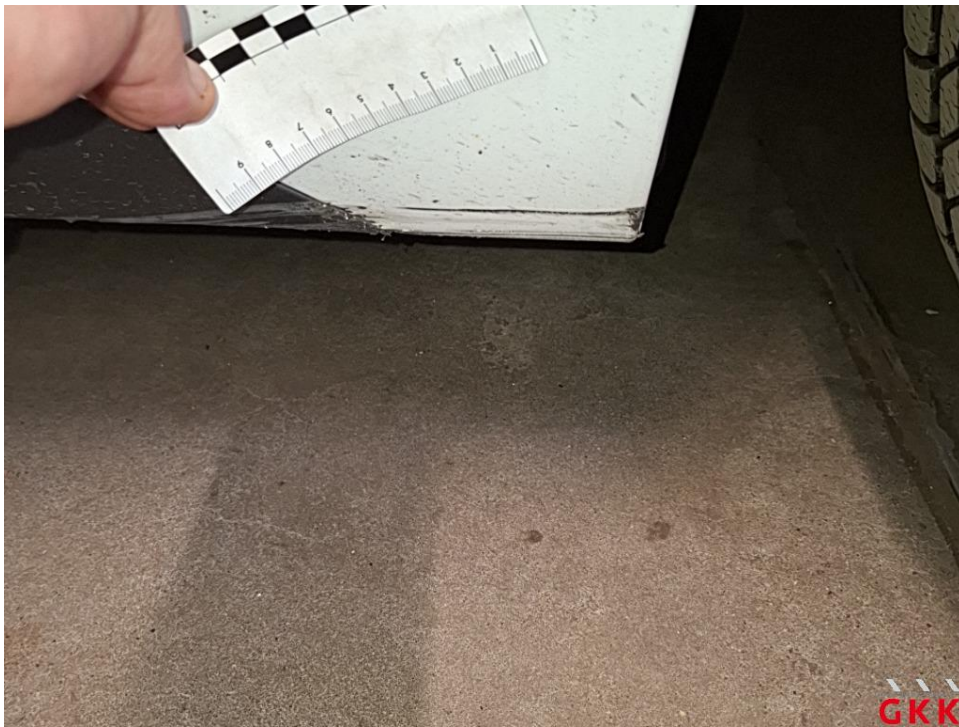
Bild 26 Schweller rechts, Abdeckung -lackiert-, beschädigt, ersetzen
