# Zustandsbericht

| Hersteller / Modell | Tesla Model 3 Langstreckenbatt. Allradantrieb Dual Motor | | |
| Kennzeichen | | Fahrgestellnummer | 5YJ3E7EB8MF970753 |
| Erstzulassung | 23.06.2021 | Laufleistung (abgelesen) | 104.893 km |

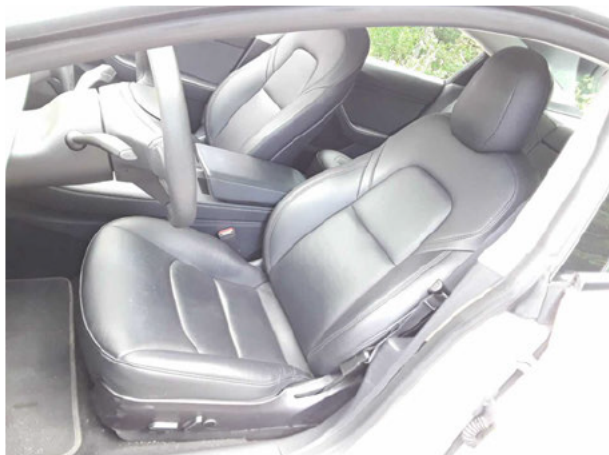
| Nr. | Bauteilgruppe | Beschreibung |
|---|---|---|
| 1 | Verkleidungen/Abdeckungen | B-Säule links Verkleidung innen - lose - instandsetzen |

**Beschädigung #1:** Verkleidungen/Abdeckungen: B-Säule links  
Verkleidung innen - lose - instandsetzen

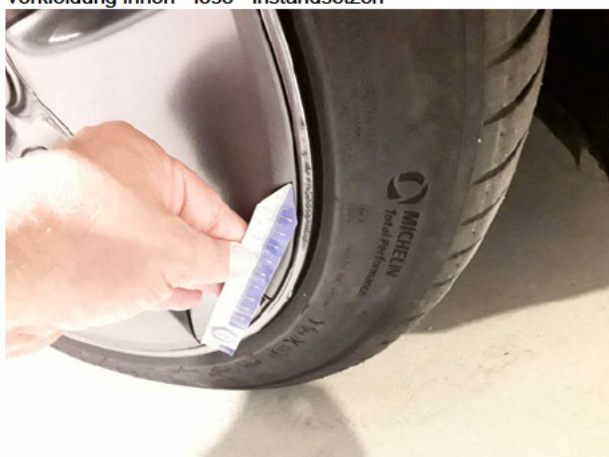
| Nr. | Bauteilgruppe | Beschreibung |
|---|---|---|
| 2 | Rad/Reifen | Leichtmetallfelge hinten links (Materialabrieb) - verkratzt / verschürft - erneuern |

**Beschädigung #2:** Rad/Reifen: Leichtmetallfelge hinten links  
(Materialabrieb) - verkratzt / verschürft - erneuern

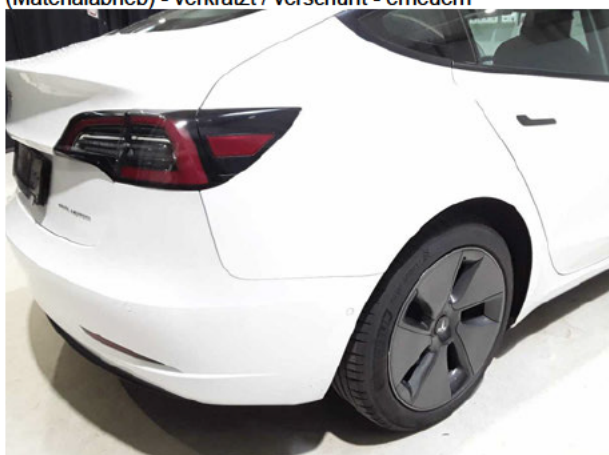
| Nr. | Bauteilgruppe | Beschreibung |
|---|---|---|
| 3 | Rad/Reifen | Leichtmetallfelge hinten rechts (Materialabrieb) - verkratzt / verschürft - erneuern |

**Beschädigung #3:** Rad/Reifen: Leichtmetallfelge hinten rechts  
(Materialabrieb) - verkratzt / verschürft - erneuern

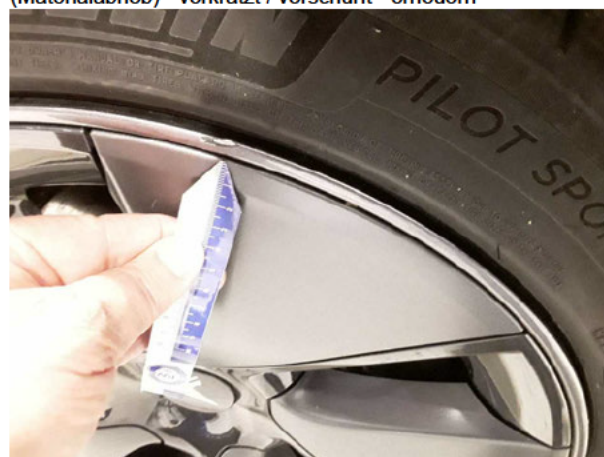
**Beschädigung #2:** Rad/Reifen: Leichtmetallfelge hinten links  
(Materialabrieb) - verkratzt / verschürft - erneuern

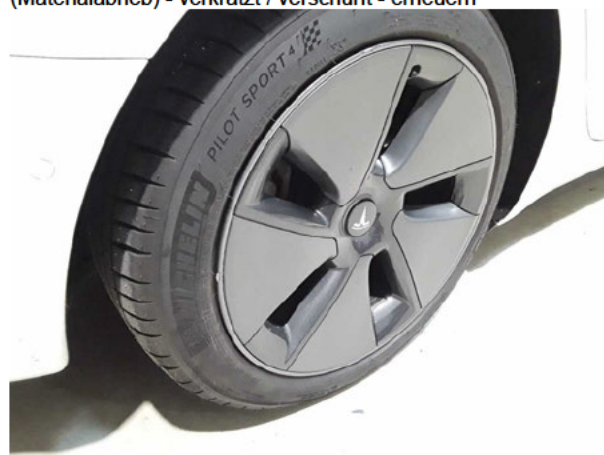
**Beschädigung #3:** Rad/Reifen: Leichtmetallfelge hinten rechts  
(Materialabrieb) - verkratzt / verschürft - erneuern

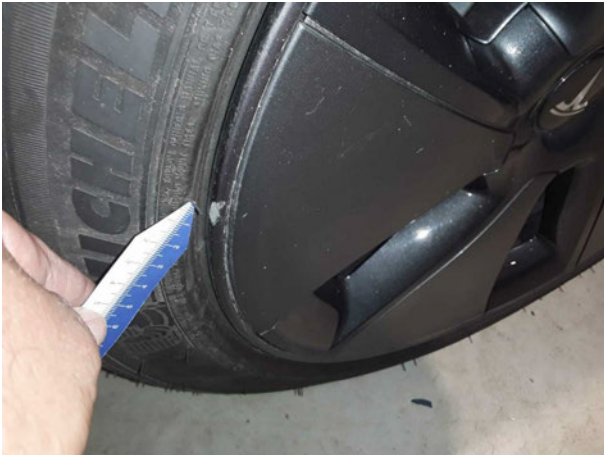
**Beschädigung #3:** Rad/Reifen: Leichtmetallfelge hinten rechts (Materialabrieb) - verkratzt / verschürft - erneuern

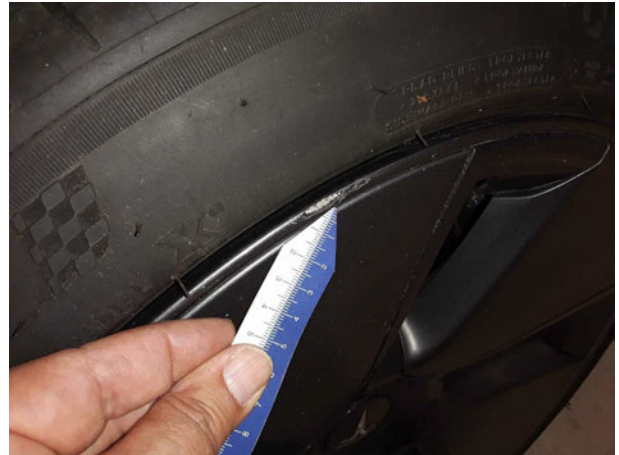
**Beschädigung #3:** Rad/Reifen: Leichtmetallfelge hinten rechts (Materialabrieb) - verkratzt / verschürft - erneuern

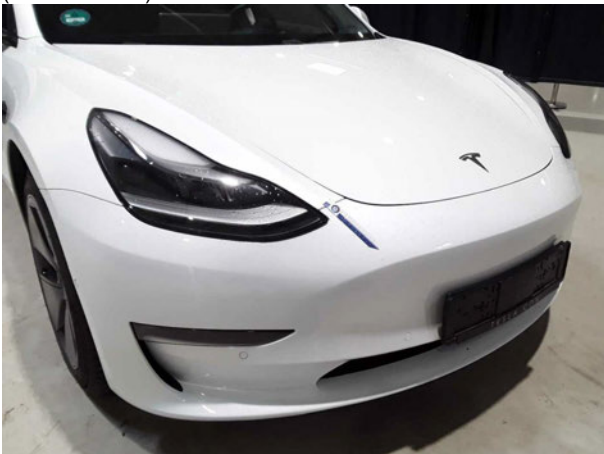
| Nr. | Bauteilgruppe | Beschreibung |
|---|---|---|
| 4 | Stoßfänger vorn | Stoßfänger vorn (Kratzer mit Lackstift ausgebessert) - Lackmangel - instandsetzen und lackieren |

**Beschädigung #4:** Stossfänger vorn: Stossfänger vorn (Kratzer mit Lackstift ausgebessert) - Lackmangel - instandsetzen und lackieren

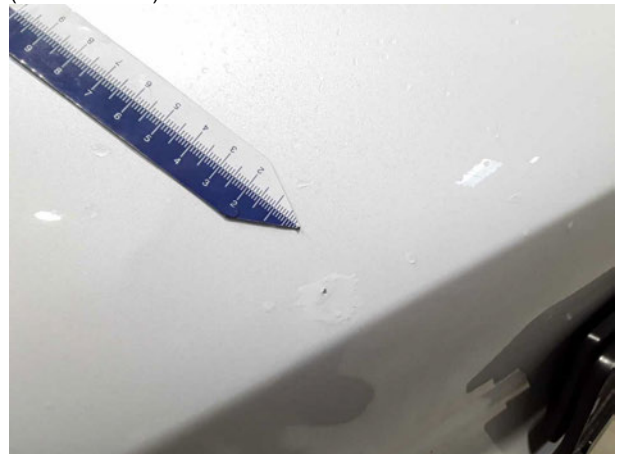
**Beschädigung #4:** Stossfänger vorn: Stossfänger vorn (Kratzer ... Lackstift ausgebessert) - Lackmangel - instandsetzen und lackieren

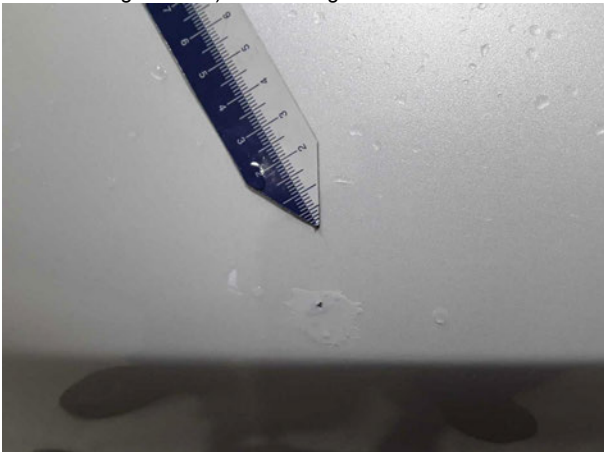
**Beschädigung #4:** Stossfänger vorn: Stossfänger vorn (Kratzer mit Lackstift ausgebessert) - Lackmangel - instandsetzen und lackieren
