**TMBAW0NX7PY147484**

## Zustandsbericht

Inspection date: 22 Jun 2026  
**Protocol number: 46083725**  
Delivery date: 22 Jun 2026

<b>Manufacturer</b>	Skoda	<b>Inspection condition</b>	sufficient
<b>Type / Model</b>	OCTAVIA	<b>Mileage (Read)</b>	87,590 km
<b>Vehicle Identification number</b>	TMBAW0NX7PY147484	<b>First registration</b>	14 Jun 2023

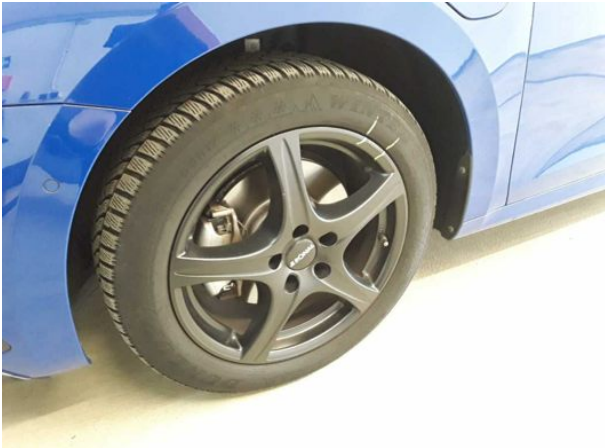
**Damage #1:** Wheel / tyres: Alloy rim - front left side - Scratched - No deduction

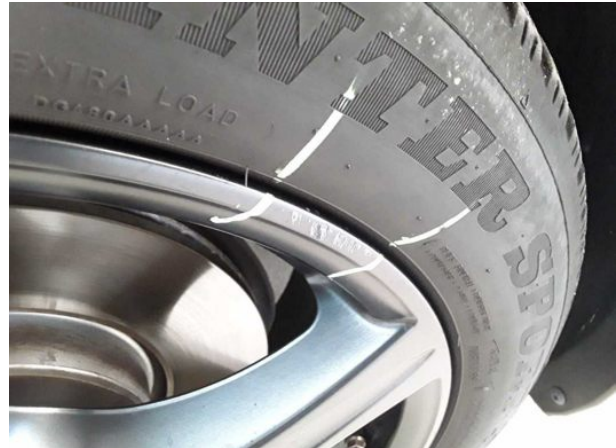
**Damage #1:** Wheel / tyres: Alloy rim - front left side - Scratched - No deduction

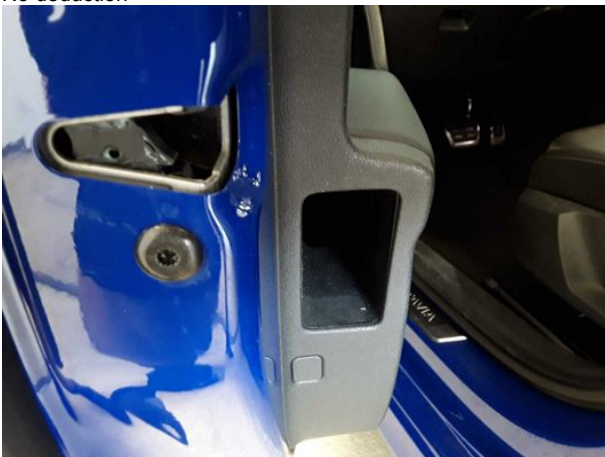
**Damage #2:** Equipment: Umbrella (Fehlt) - Replace

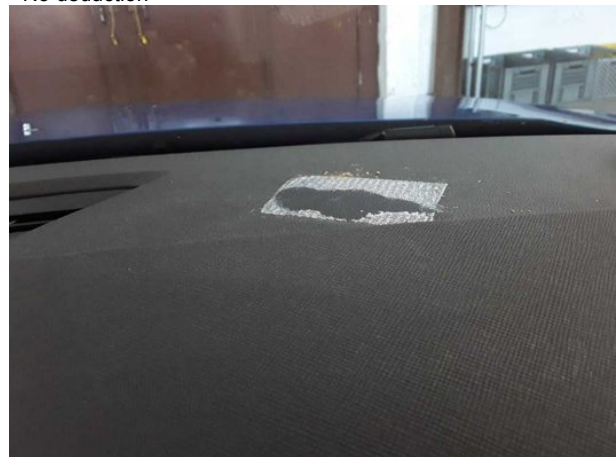
**Damage #3:** Interior: Interior (verschmutzt) - Glued / labelled - Clean

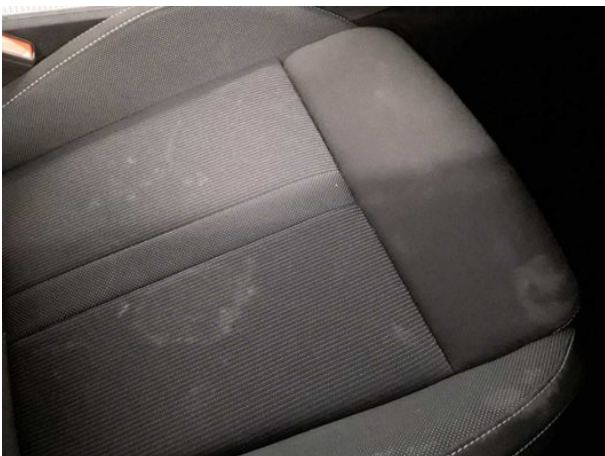
**Damage #3:** Interior: Interior (verschmutzt) - Glued / labelled - Clean

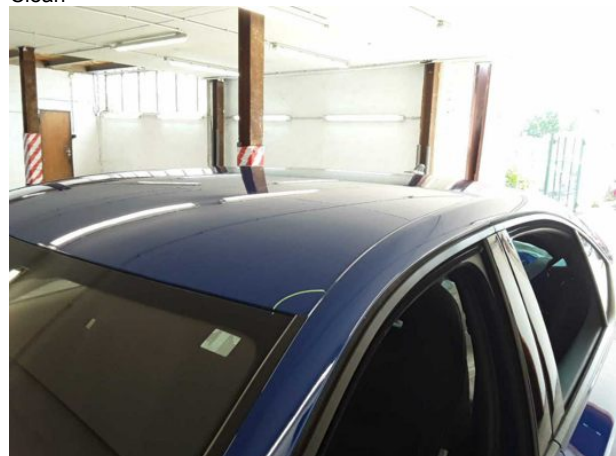
**Damage #4:** Roof: Roof - dent(s) - Smooth repair work

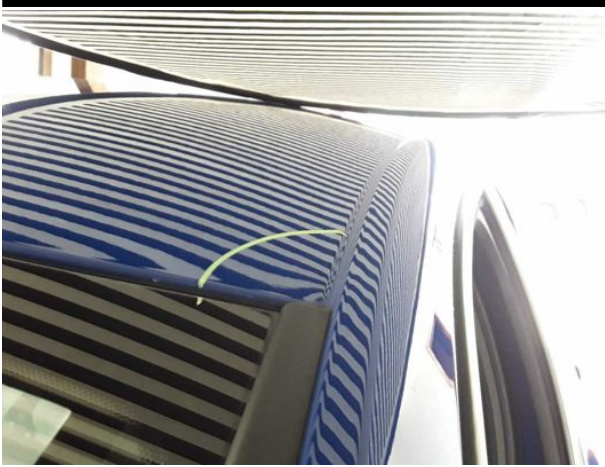
Damage #4: Roof: Roof - dent(s) - Smooth repair work

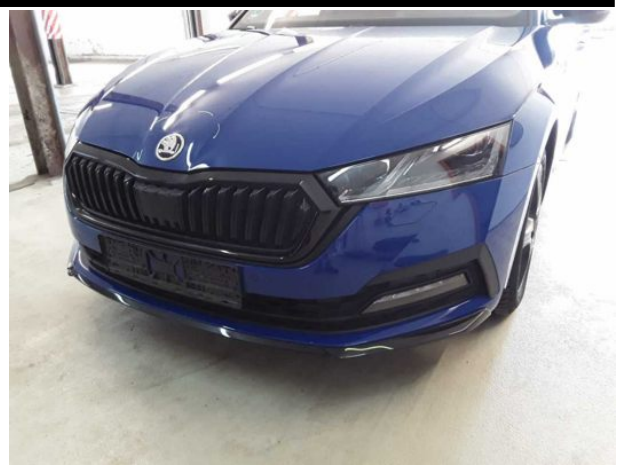
Damage #5: Front bumper: Spoiler - Scratched - Loss in value

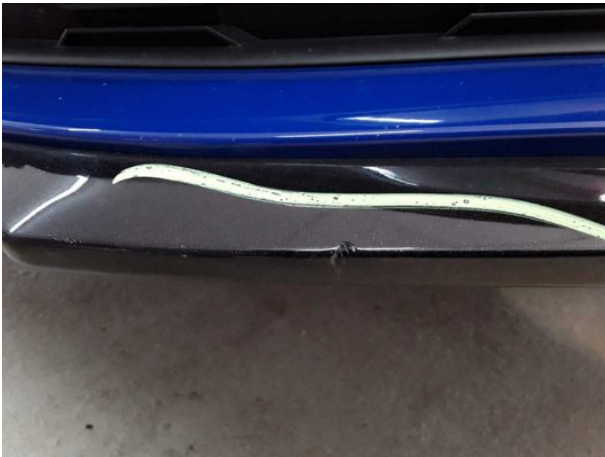
Damage #5: Front bumper: Spoiler - Scratched - Loss in value

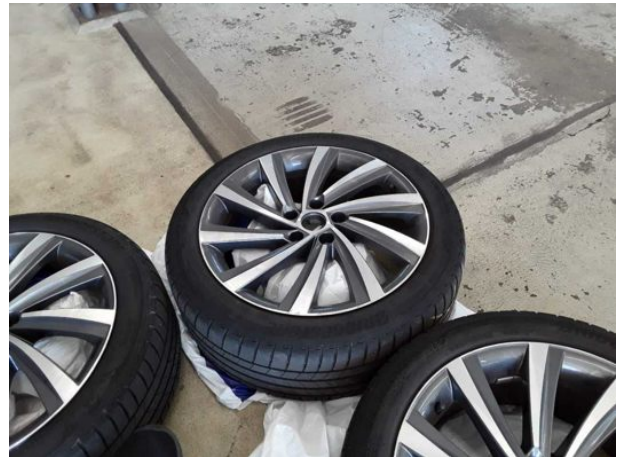
Damage #6: 2nd wheel set: 1 alloy rim - Scratched - Loss in value

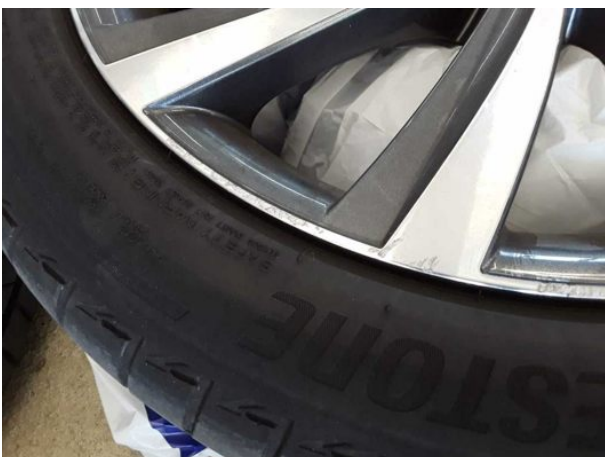
Damage #6: 2nd wheel set: 1 alloy rim - Scratched - Loss in value

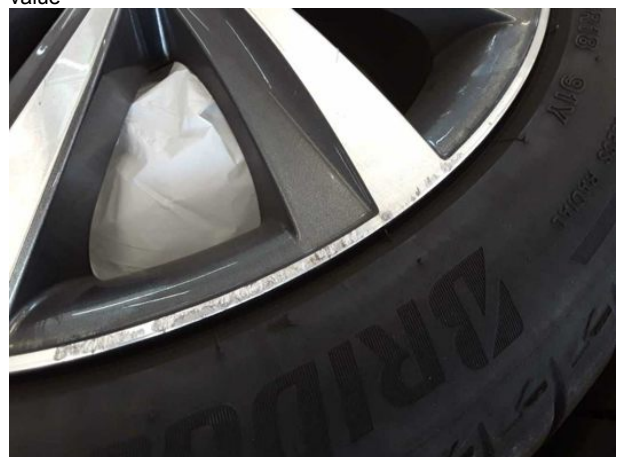
Damage #6: 2nd wheel set: 1 alloy rim - Scratched - Loss in value

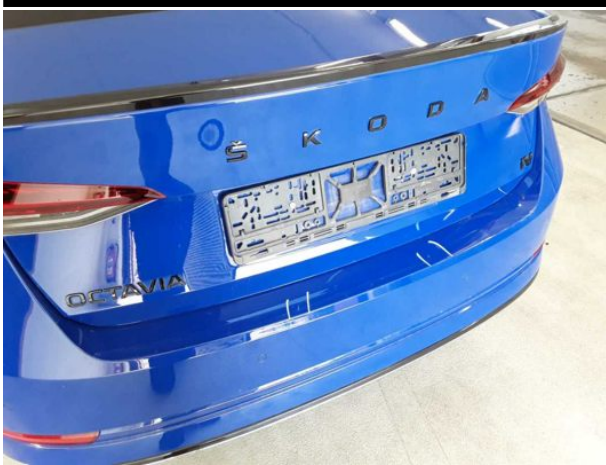
Damage #7: Rear bumper: Rear bumper - Scratched - Smart repair

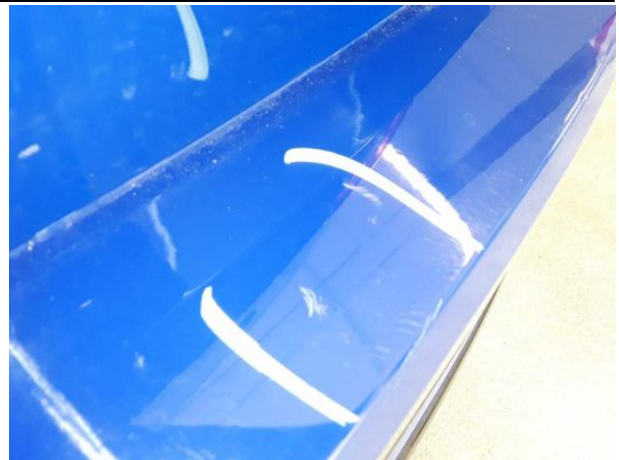
Damage #7: Rear bumper: Rear bumper - Scratched - Smart repair

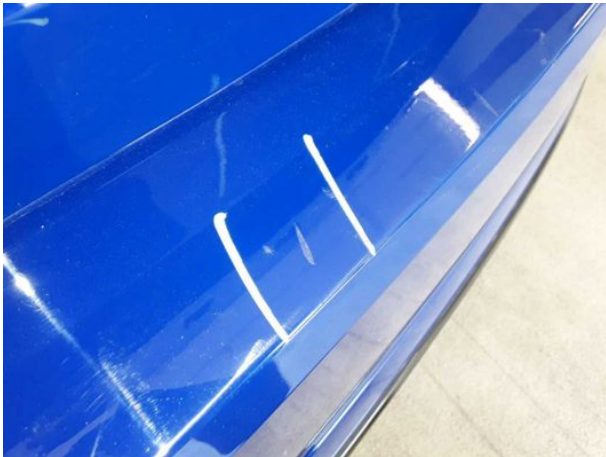
Damage #7: Rear bumper: Rear bumper - Scratched - Smart repair

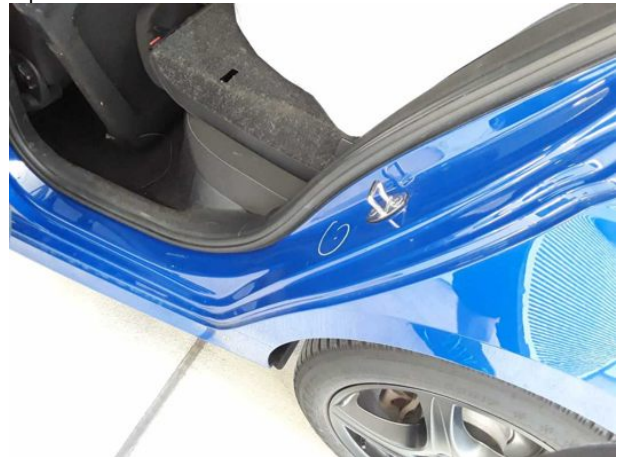
Damage #8: Side panel - rear left side: Sill - Dent / paintcoat damage - Smart repair

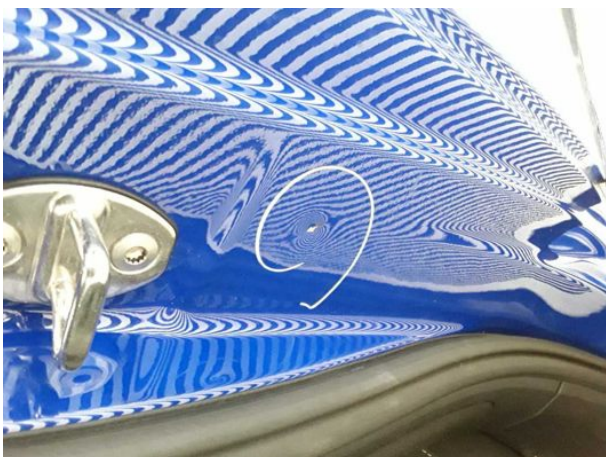
Damage #8: Side panel - rear left side: Sill - Dent / paintcoat damage - Smart repair

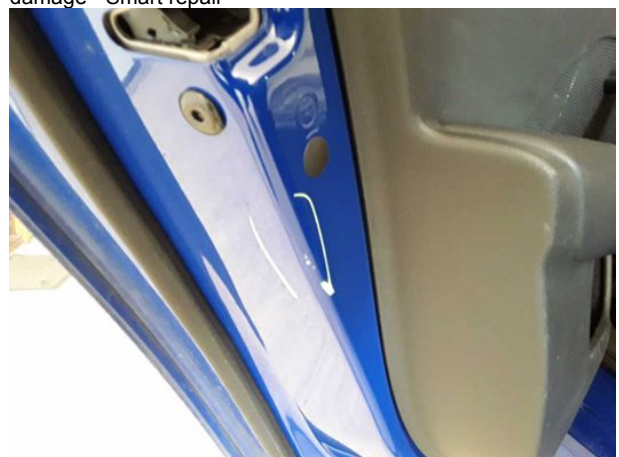
Damage #9: Door - rear left side: Door - Scratched - Smart repair

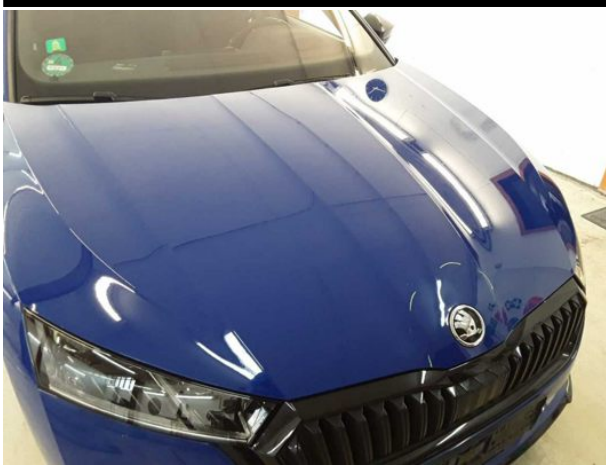
Damage #10: Bonnet: Bonnet - dent(s) - Smooth repair work

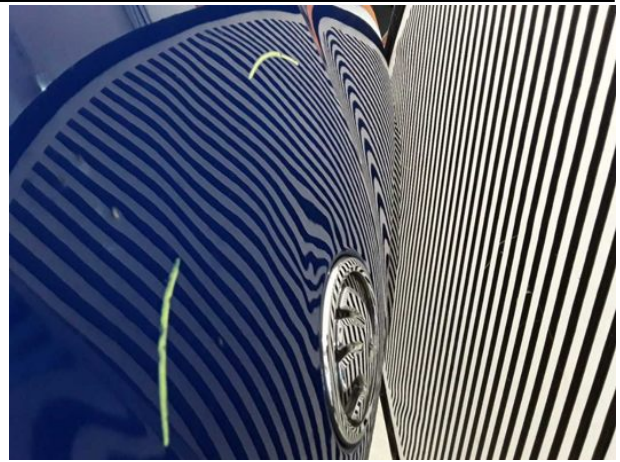
Damage #10: Bonnet: Bonnet - dent(s) - Smooth repair work

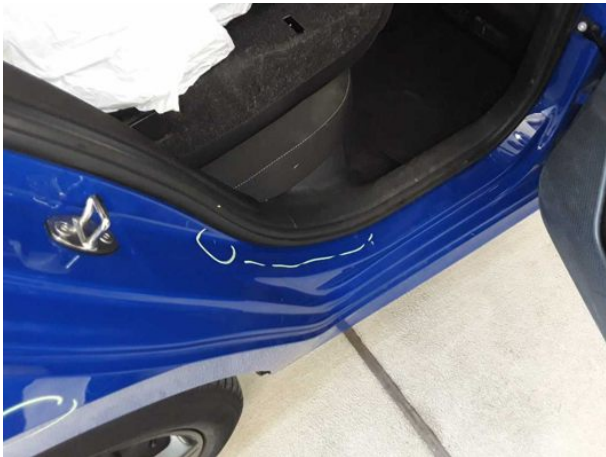
Damage #11: Side panel - rear right side: Sill - Dent / paintcoat damage - Repair and paint

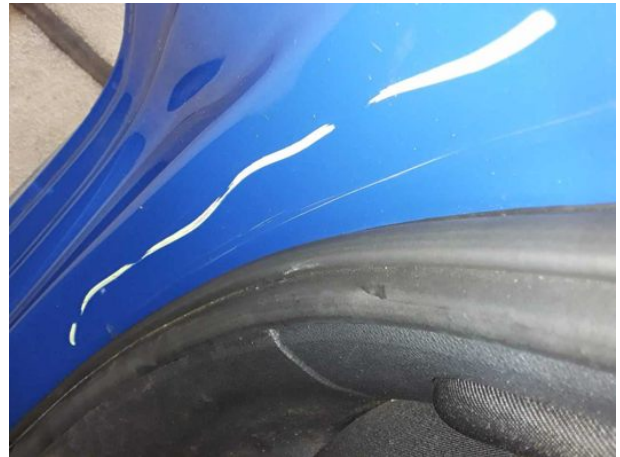
Damage #11: Side panel - rear right side: Sill - Dent / paintcoat damage - Repair and paint

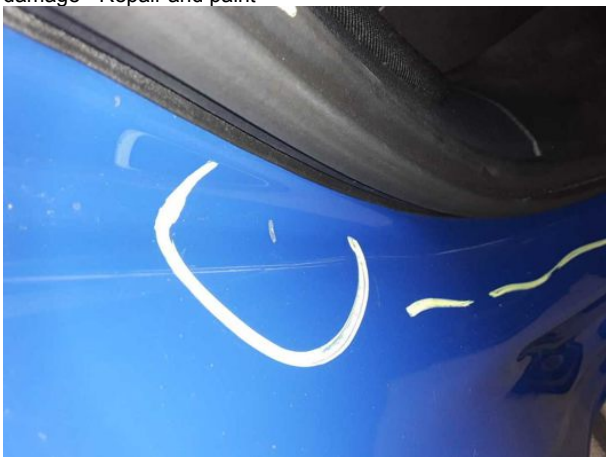
Damage #11: Side panel - rear right side: Sill - Dent / paintcoat damage - Repair and paint

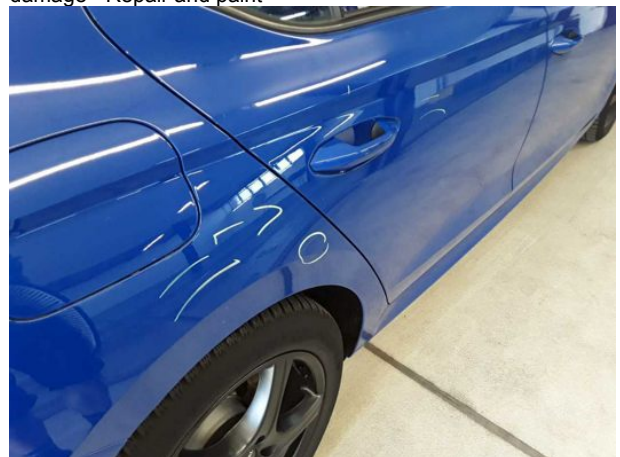
Damage #12: Side panel - rear right side: Side panel - Dent / paintcoat damage - Repair and paint

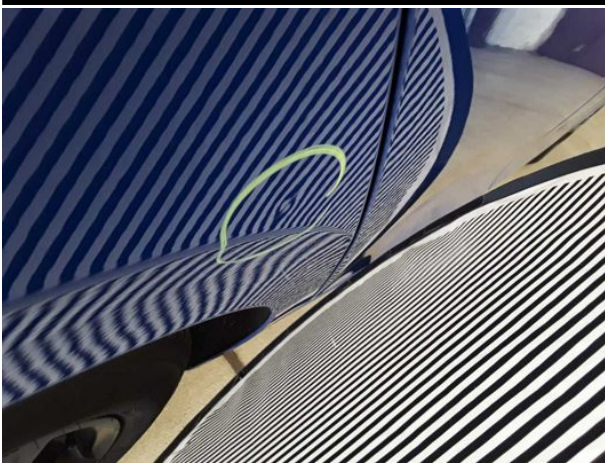
**Damage #12:** Side panel - rear right side: Side panel - Dent / paintcoat damage - Repair and paint

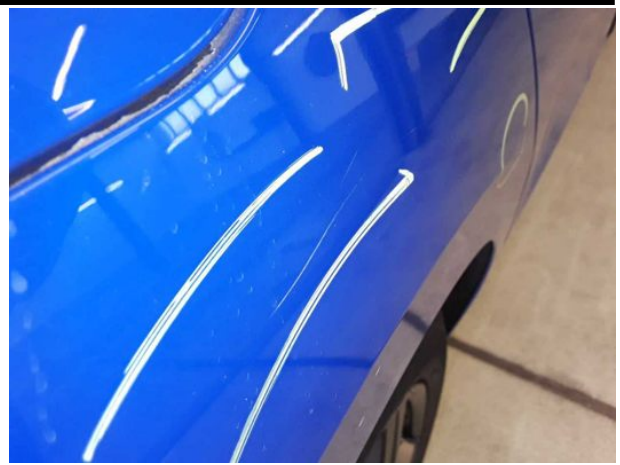
**Damage #12:** Side panel - rear right side: Side panel - Dent / paintcoat damage - Repair and paint

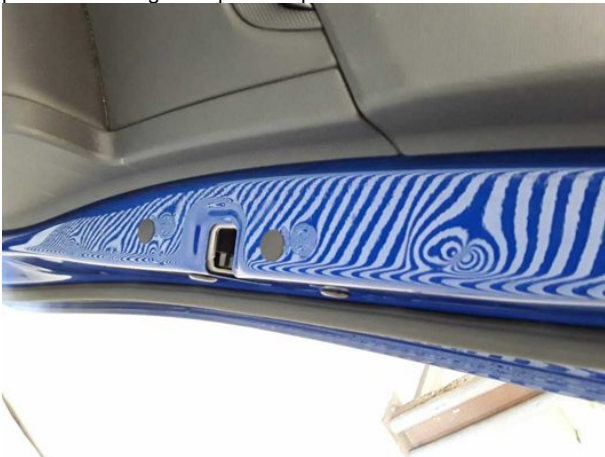
**Damage #13:** Door - rear right side: Door - Dent / paintcoat damage - Repair and paint

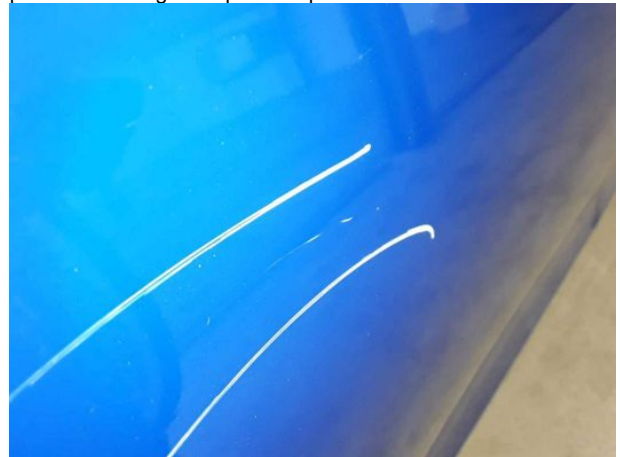
**Damage #13:** Door - rear right side: Door - Dent / paintcoat damage - Repair and paint

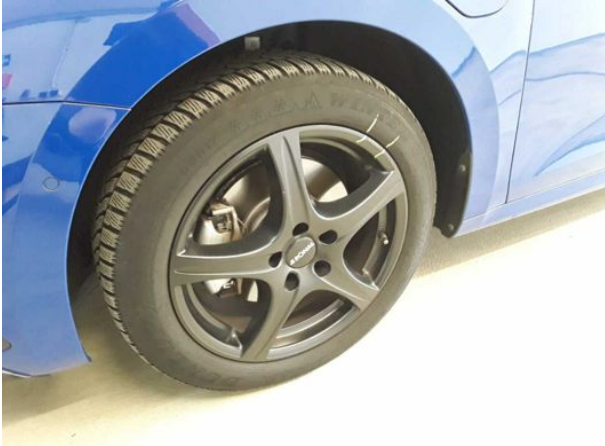
**Beschädigung #1:** Rad/Reifen: Leichtmetallfelge vorn links - verkratzt / verschürft - kein Abzug

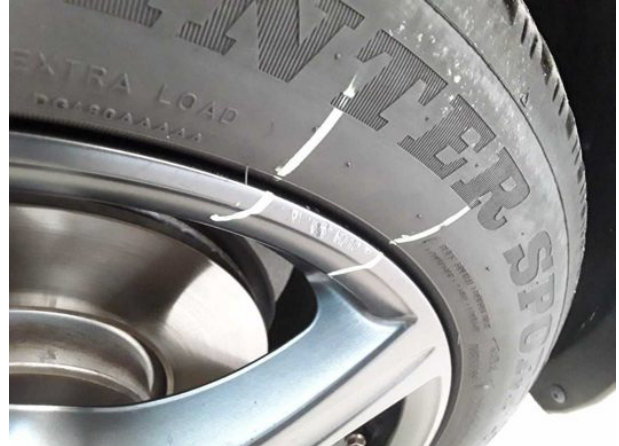
**Beschädigung #1:** Rad/Reifen: Leichtmetallfelge vorn links - verkratzt / verschürft - kein Abzug

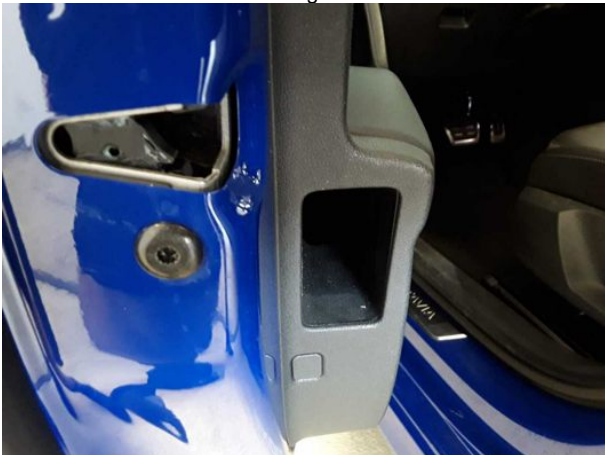
**Beschädigung #2:** Ausrüstung: Regenschirm (Fehlt) - erneuern

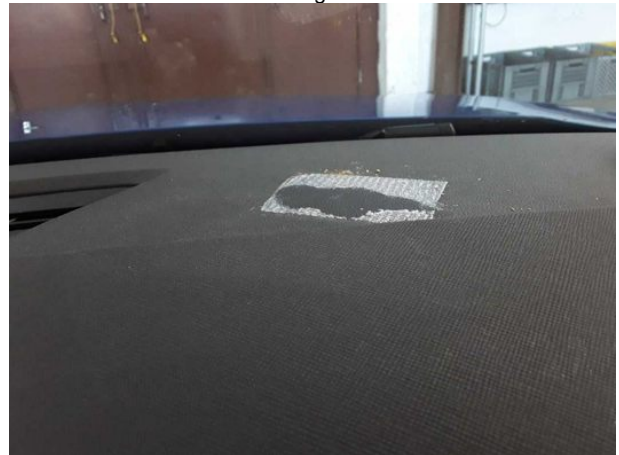
**Beschädigung #3:** Interieur: Innenraum (verschmutzt) - beklebt/ beschriftet - reinigen

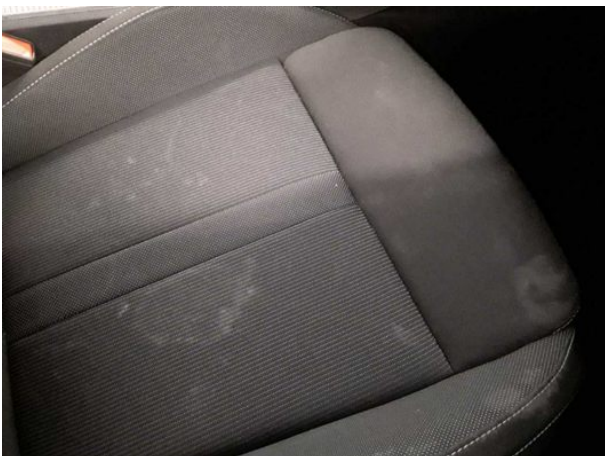
**Beschädigung #3:** Interieur: Innenraum (verschmutzt) - beklebt/ beschriftet - reinigen

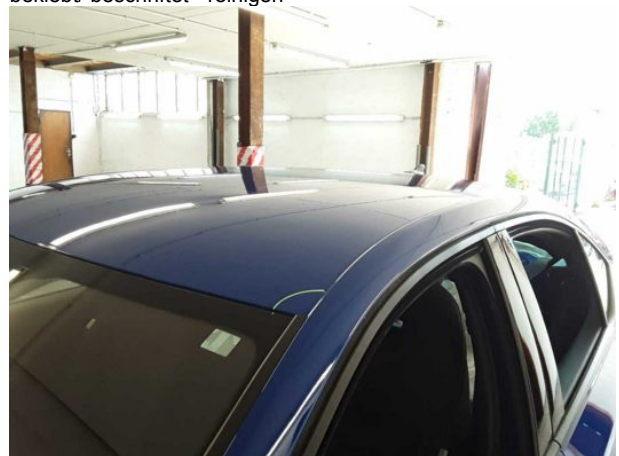
**Beschädigung #4:** Fahrzeugdach: Dach - Delle(n) - sanft instandsetzen

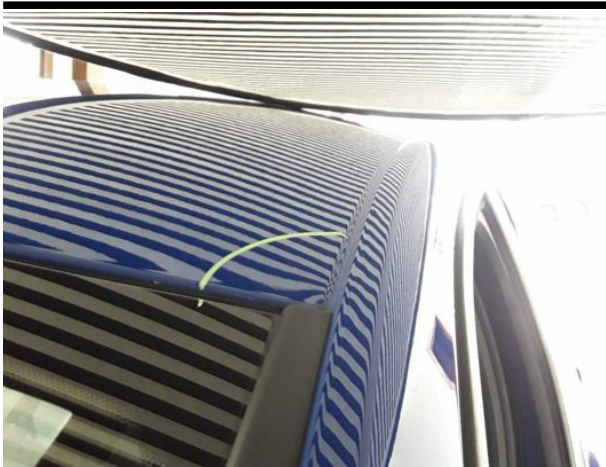
**Beschädigung #4:** Fahrzeugdach: Dach - Delle(n) - sanft instandsetzen

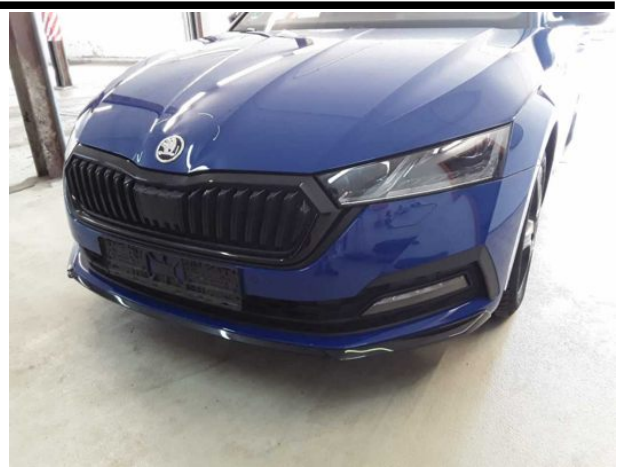
**Beschädigung #5:** Stossfänger vorn: Spoiler - verkratzt / verschürft - Wertminderung

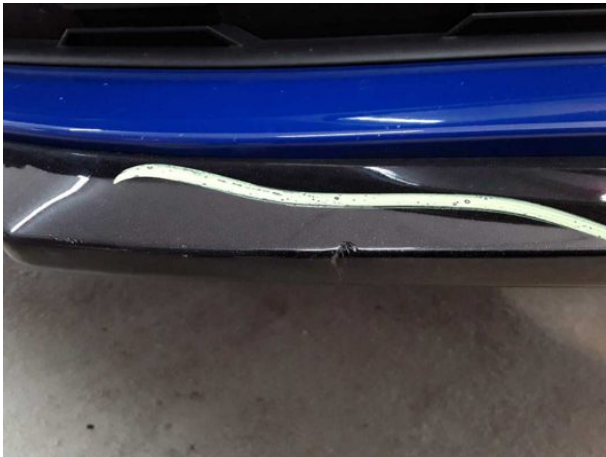
**Beschädigung #5:** Stossfänger vorn: Spoiler - verkratzt / verschürft - Wertminderung

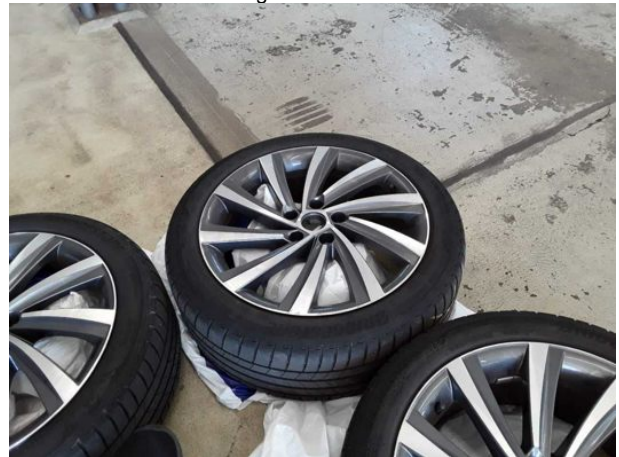
**Beschädigung #6:** 2.Radsatz: 1 Leichtmetallfelge - verkratzt / verschürft - Wertminderung

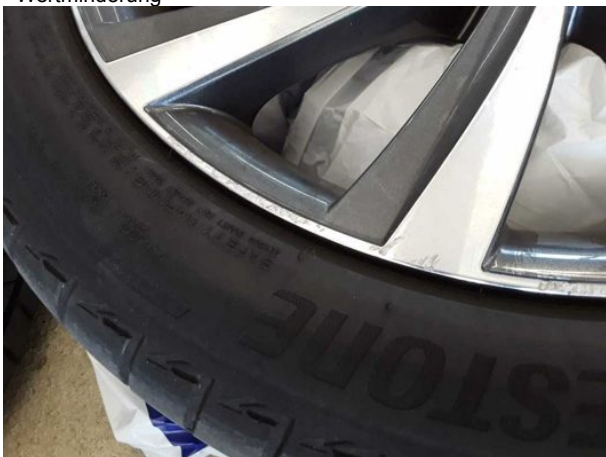
**Beschädigung #6:** 2.Radsatz: 1 Leichtmetallfelge - verkratzt / verschürft - Wertminderung

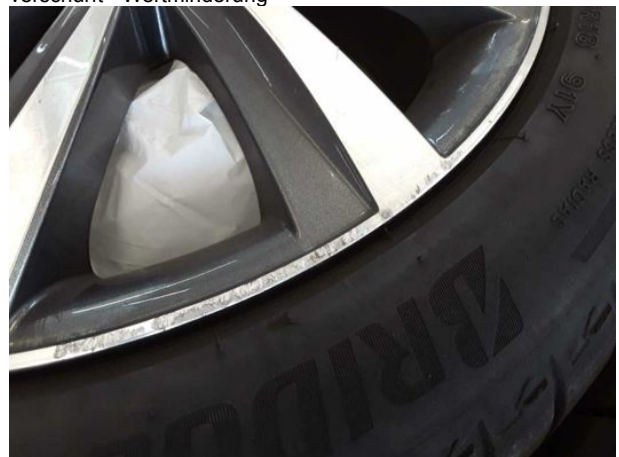
**Beschädigung #6:** 2.Radsatz: 1 Leichtmetallfelge - verkratzt / verschürft - Wertminderung

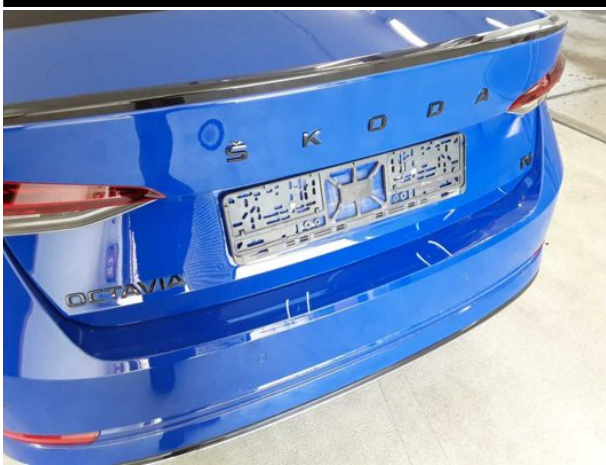
**Beschädigung #7:** Stossfänger hinten: Stossfänger hinten - verkratzt / verschürft - Smart Repair

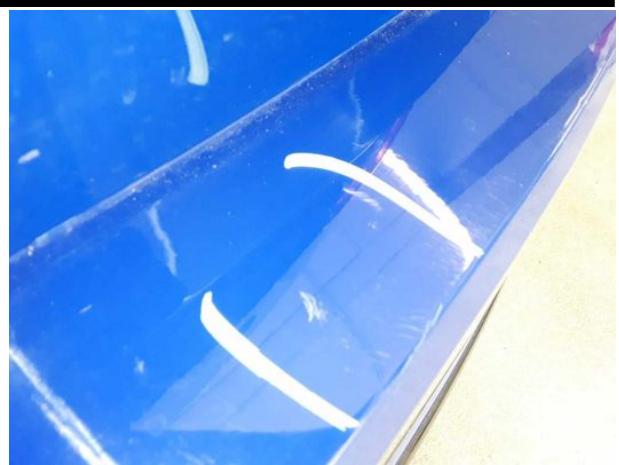
**Beschädigung #7:** Stossfänger hinten: Stossfänger hinten - verkratzt / verschürft - Smart Repair

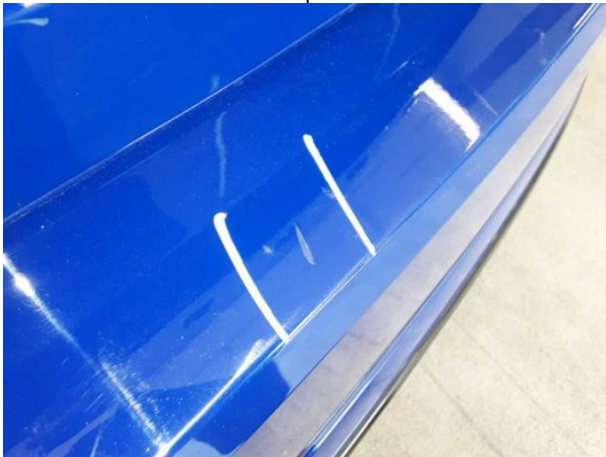
**Beschädigung #7:** Stossfänger hinten: Stossfänger hinten - verkratzt / verschürft - Smart Repair

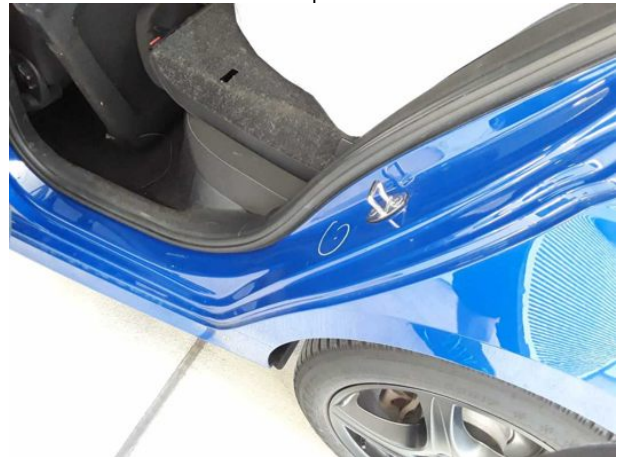
**Beschädigung #8:** Seitenwand links: Einstieg - Delle / Lackschaden - Smart Repair

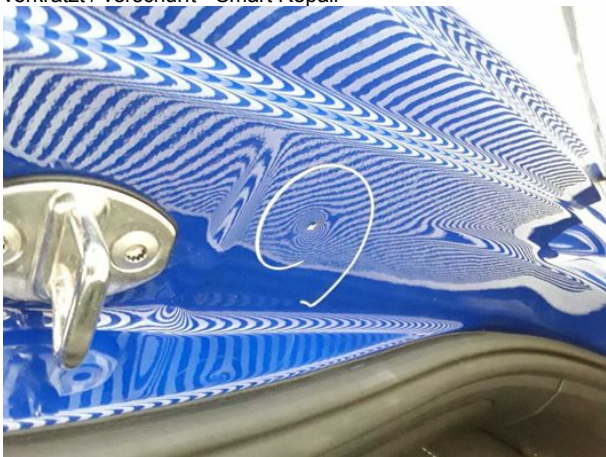
**Beschädigung #8:** Seitenwand links: Einstieg - Delle / Lackschaden - Smart Repair

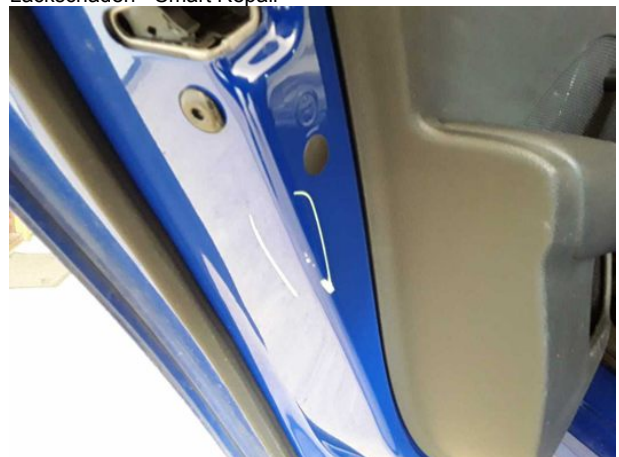
**Beschädigung #9:** Tür hinten links: Tür - verkratzt / verschürft... Smart Repair

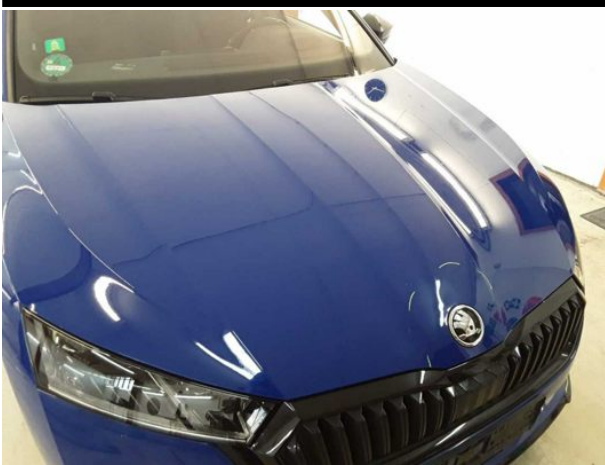
**Beschädigung #10:** Motorhaube: Motorhaube - Delle(n) - sanft instandsetzen

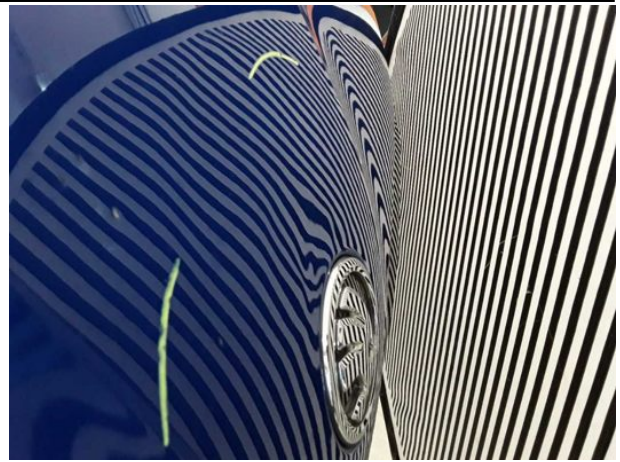
**Beschädigung #10:** Motorhaube: Motorhaube - Delle(n) - sanft instandsetzen

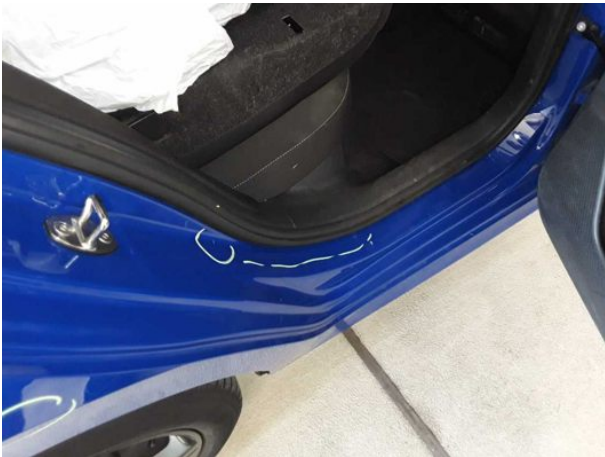
**Beschädigung #11:** Seitenwand rechts: Einstieg - Delle / Lackschaden - instandsetzen und lackieren

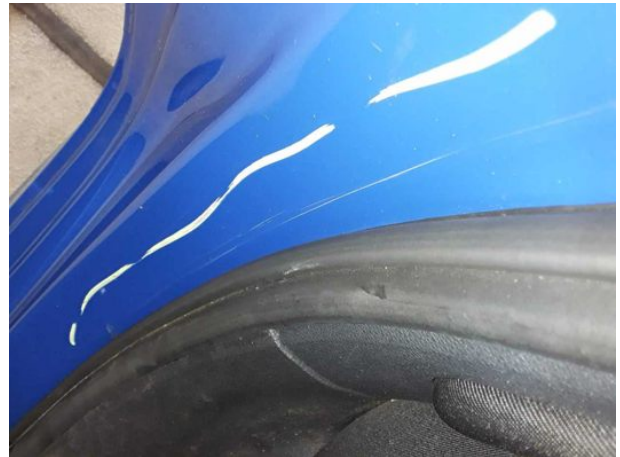
**Beschädigung #11:** Seitenwand rechts: Einstieg - Delle / Lackschaden - instandsetzen und lackieren

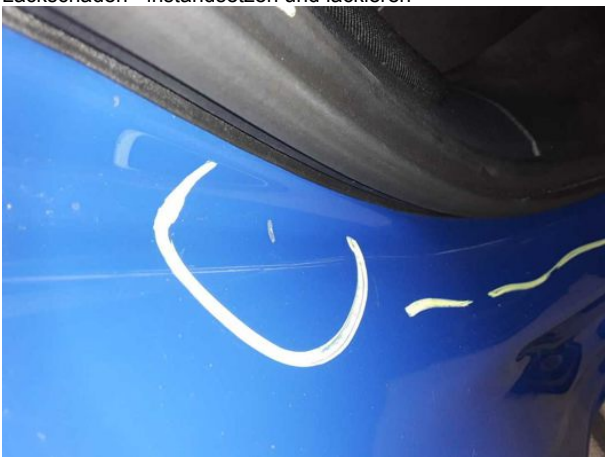
**Beschädigung #11:** Seitenwand rechts: Einstieg - Delle / Lackschaden - instandsetzen und lackieren

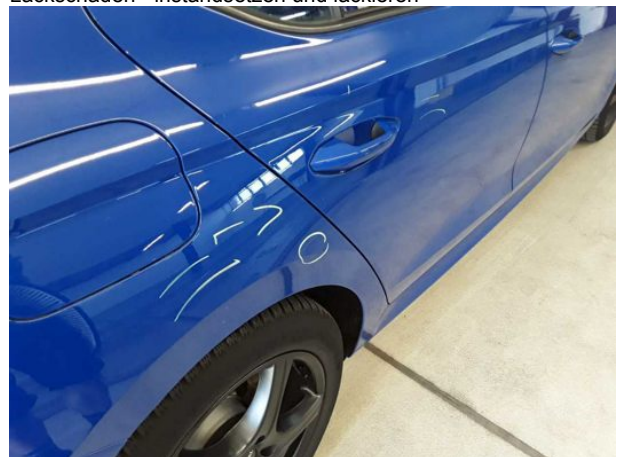
**Beschädigung #12:** Seitenwand rechts: Seitenwand - Delle / Lackschaden - instandsetzen und lackieren

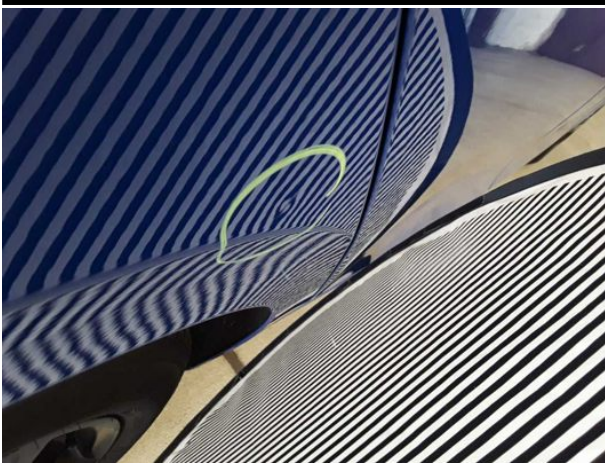
**Beschädigung #12:** Seitenwand rechts: Seitenwand - Delle / Lackschaden - instandsetzen und lackieren

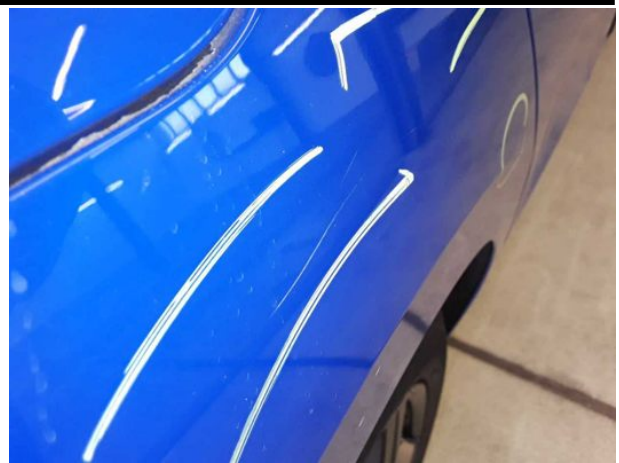
**Beschädigung #12:** Seitenwand rechts: Seitenwand - Delle / Lackschaden - instandsetzen und lackieren

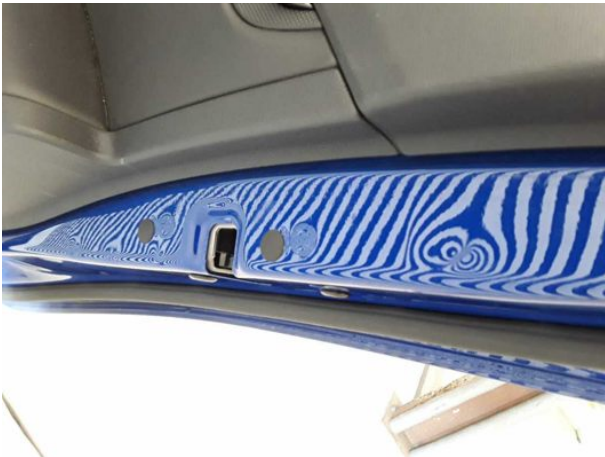
**Beschädigung #13:** Tür hinten rechts: Tür - Delle / Lackschaden - instandsetzen und lackieren

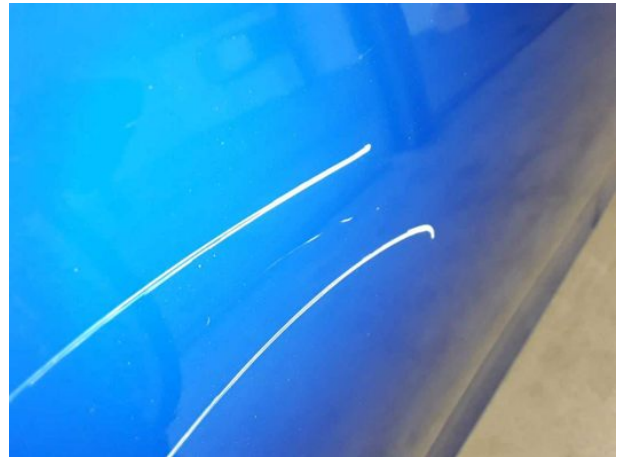
**Beschädigung #13:** Tür hinten rechts: Tür - Delle / Lackschaden - instandsetzen und lackieren
