## BEWERTUNG

Gemäß Ihrem Auftrag 3263702ZGWMR wurde eine Fahrzeugbewertung erstellt. Für Rückfragen stehen wir Ihnen jederzeit gerne zur Verfügung.

**WVWZZZ1KZCW507010**

Golf Plus VI (521)(03.2009->2014)

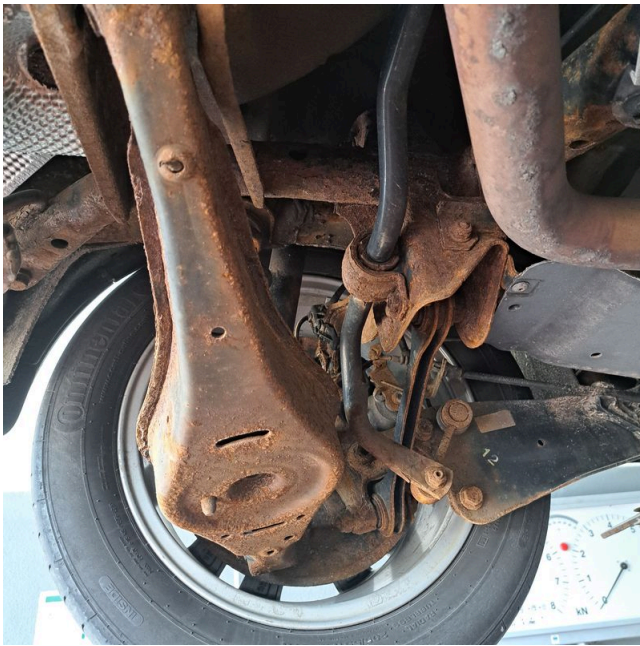
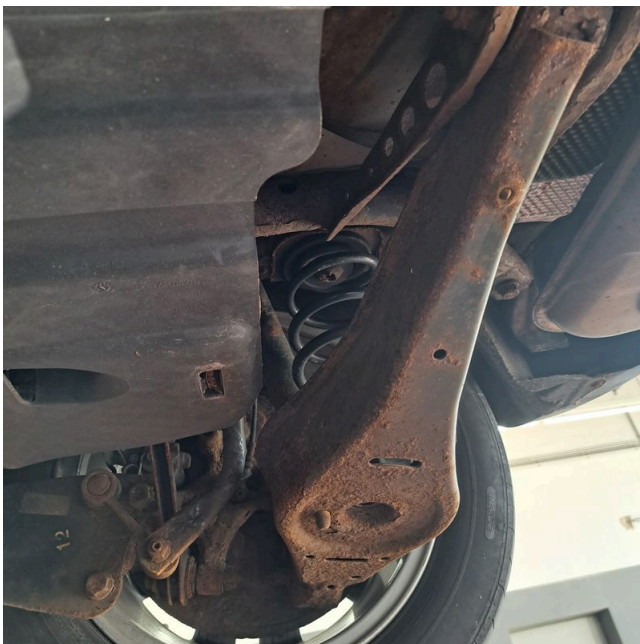
**Nr.: 1**

| NR. | BEZEICHNUNG | BESCHÄDIGUNGSART / REPARATUR |
|---|---|---|
| 1 | Hinterachse und Querlenker | Korrosion |

**Bauteil:** Hinterachse und  
Querlenker

**Beschädigungsart:** Korrosion

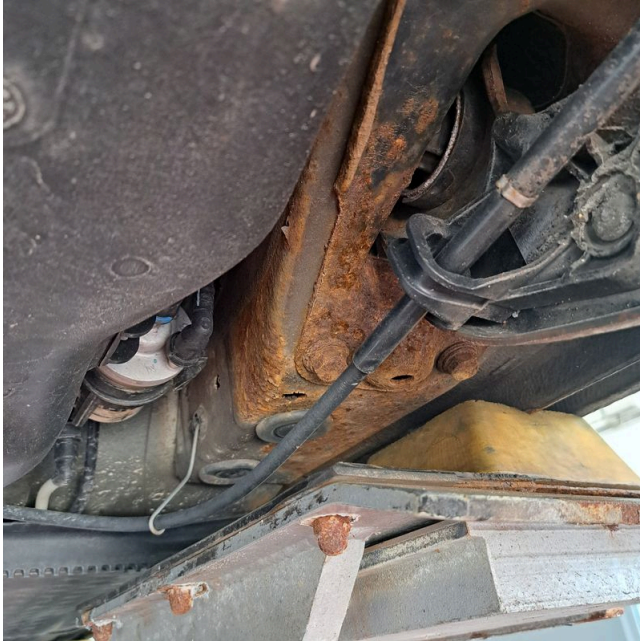
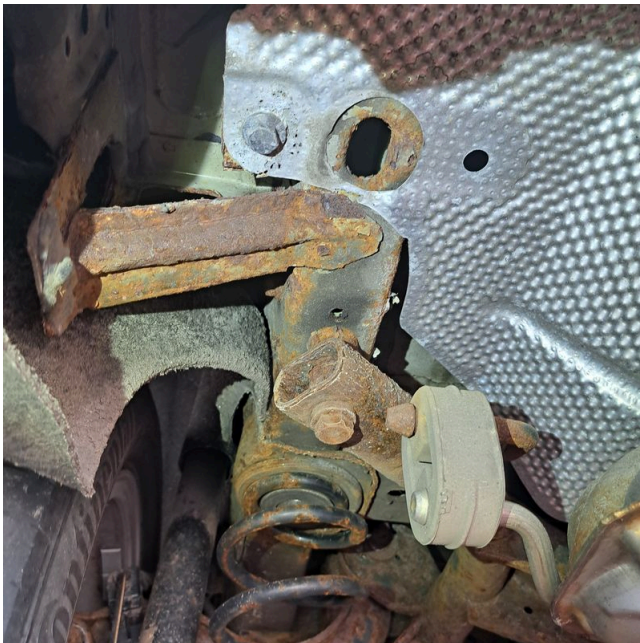
**Nr.: 2**

| NR. | BEZEICHNUNG | BESCHÄDIGUNGSART / REPARATUR |
|---|---|---|
| 2 | Unterboden | Korrosion |

**Bauteil:** Unterboden

**Beschädigungsart:** Korrosion

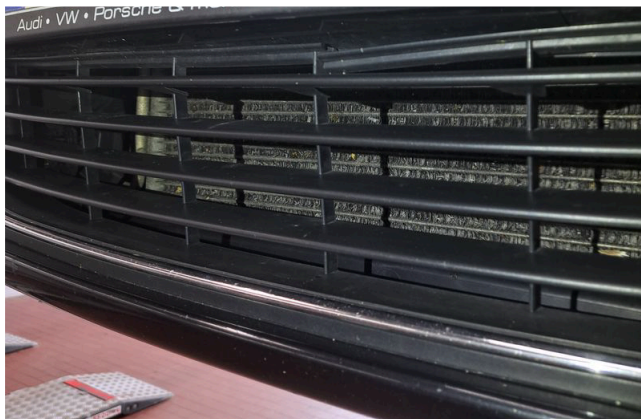
**Nr.: 3**

| NR. | BEZEICHNUNG | BESCHÄDIGUNGSART / REPARATUR |
|---|---|---|
| 3 | Stoßfänger vorne / Ziergitter | Gebrochen |

**Bauteil:** Stoßfänger vorne /  
Zierritter

**Beschädigungsart:** Gebrochen

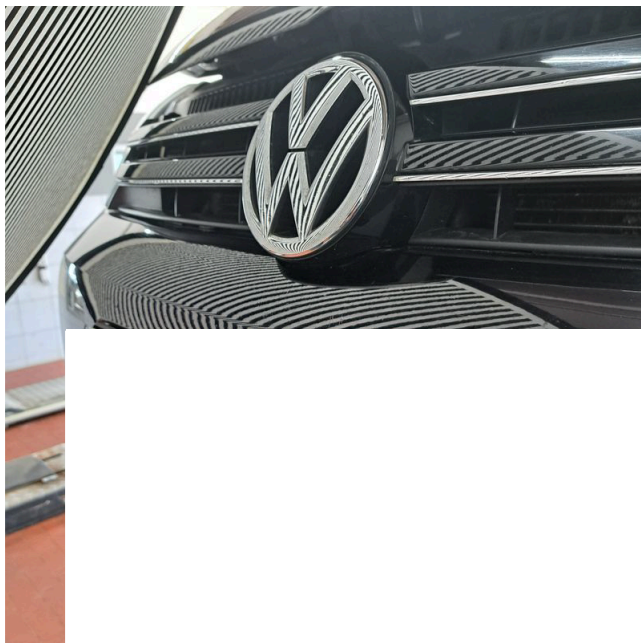
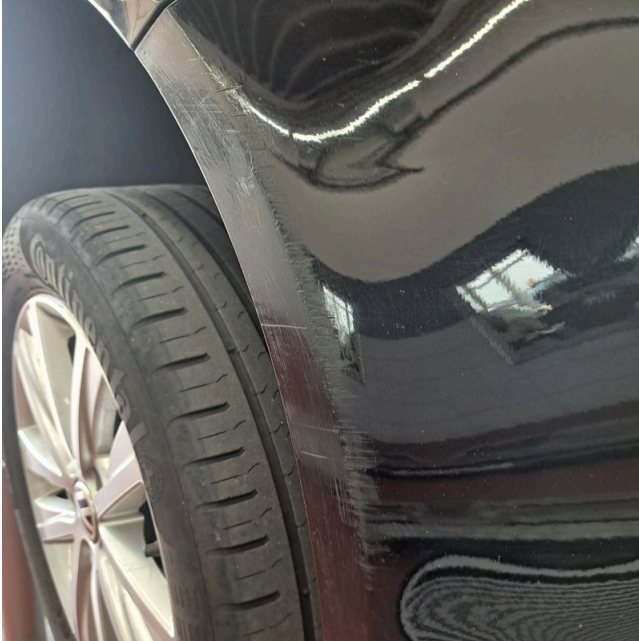
**Nr.: 4**

| NR. | BEZEICHNUNG | BESCHÄDIGUNGSART / REPARATUR |
|---|---|---|
| 4 | Stoßfänger vorne | Angeschrammt und verformt |

**Bauteil:** Stoßfänger vorne

**Beschädigungsart:**  
Angeschrammt und verformt

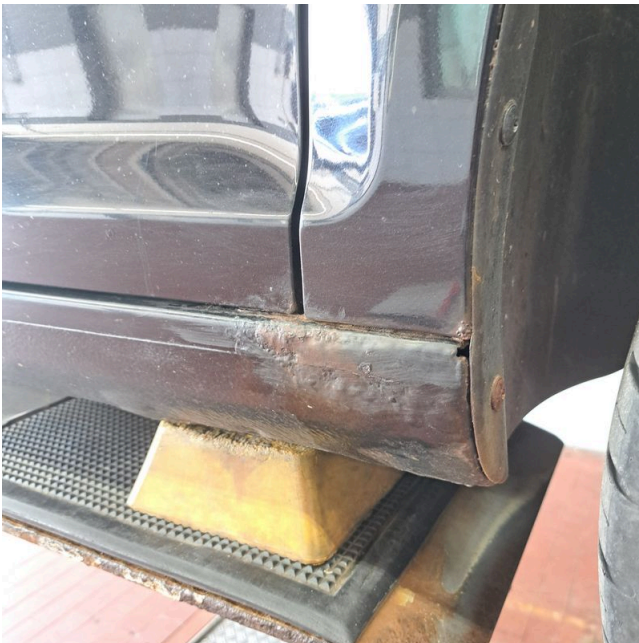
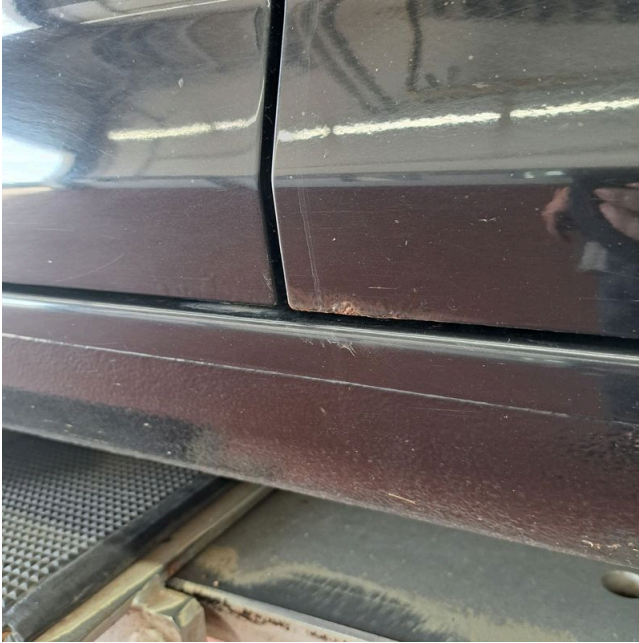
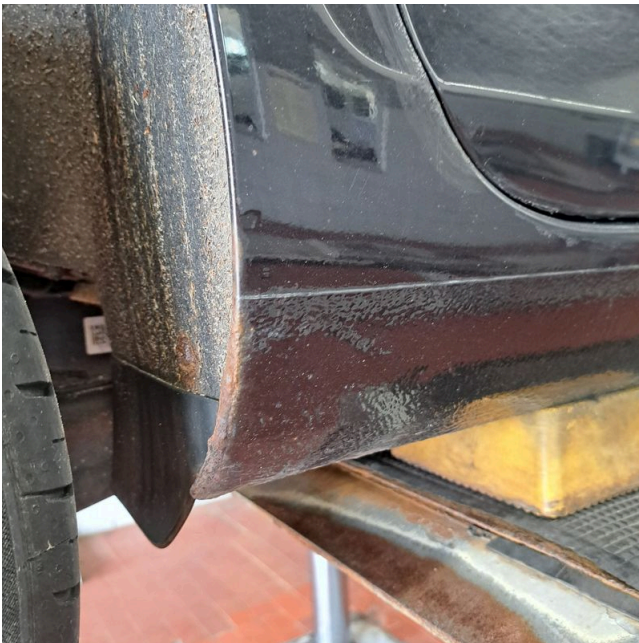
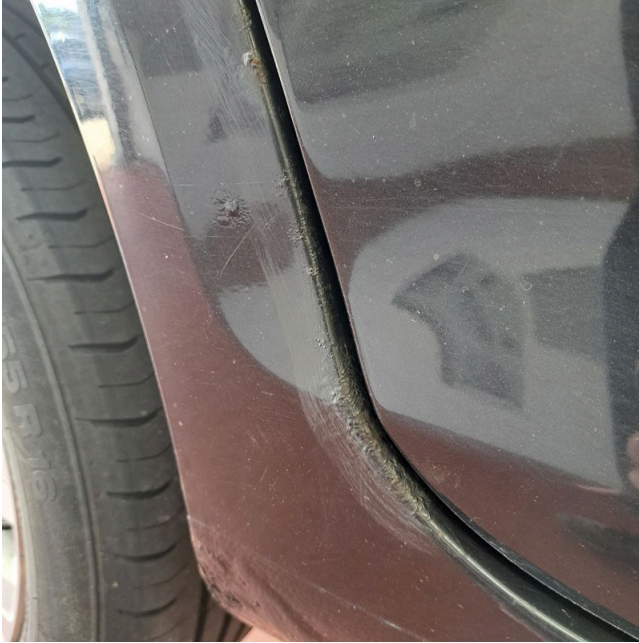
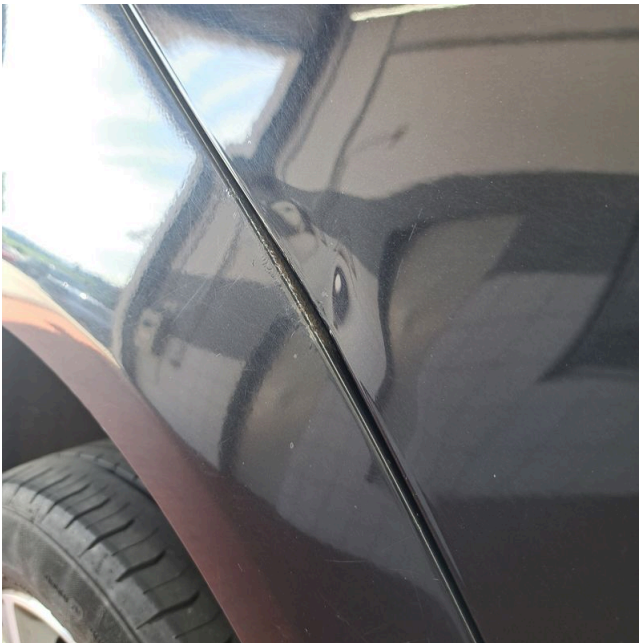
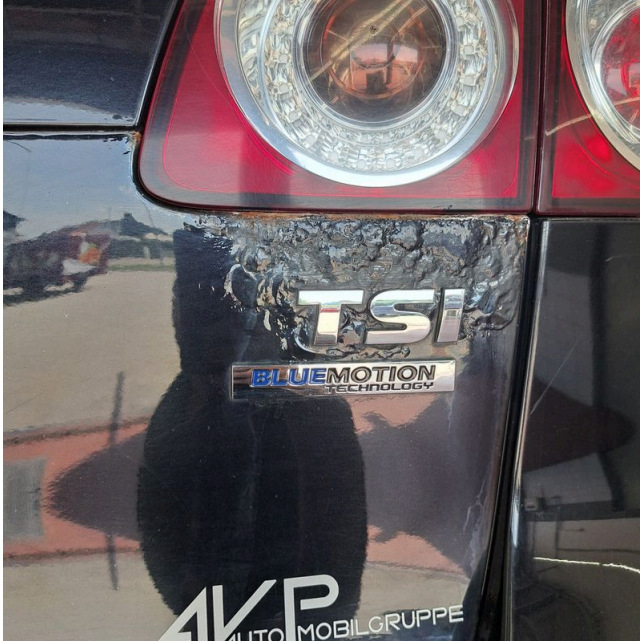
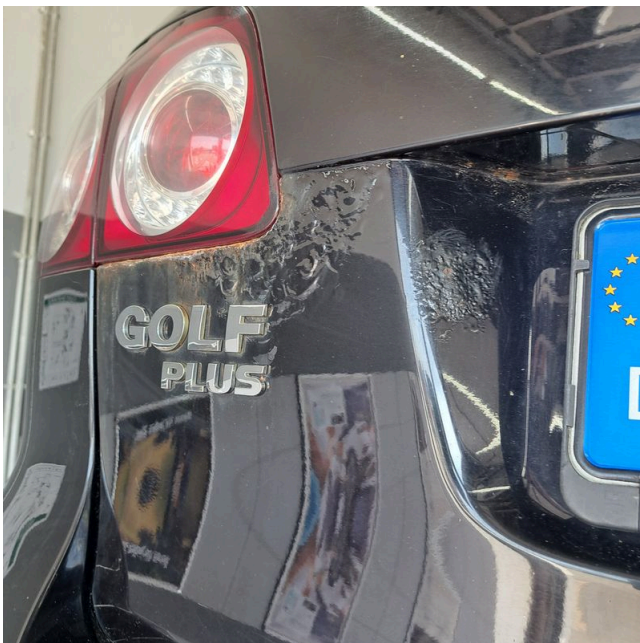
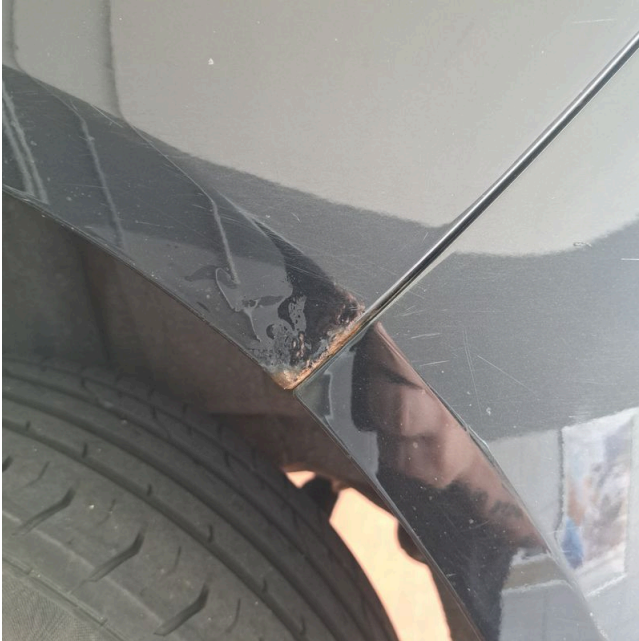
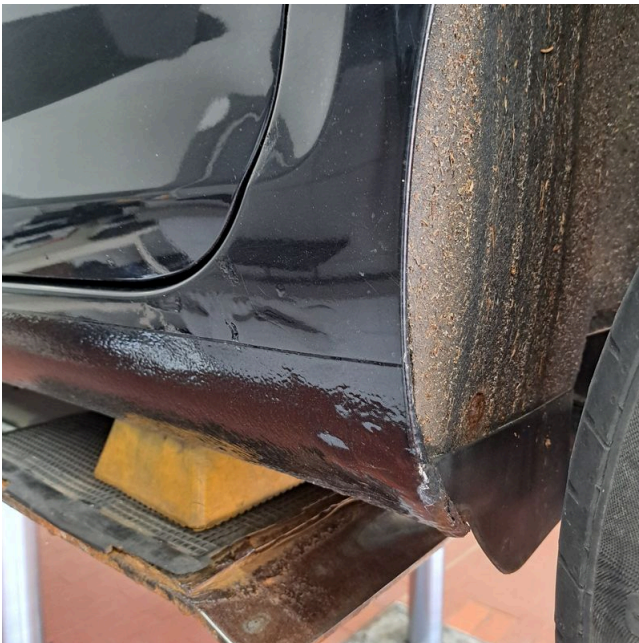
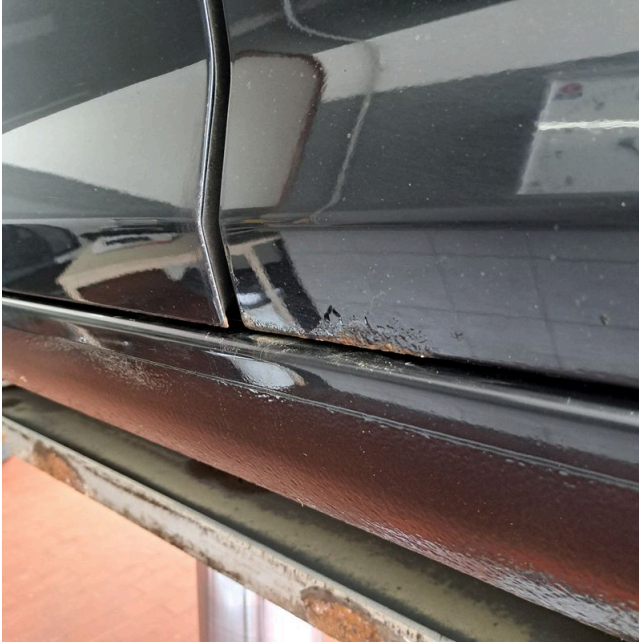
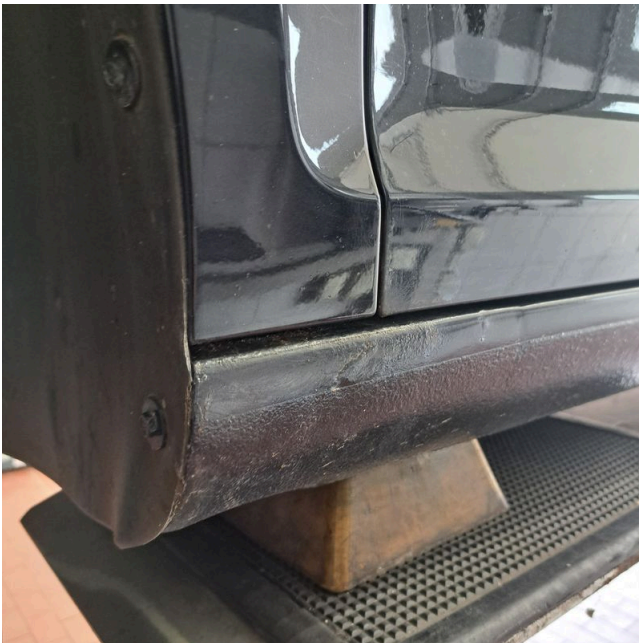
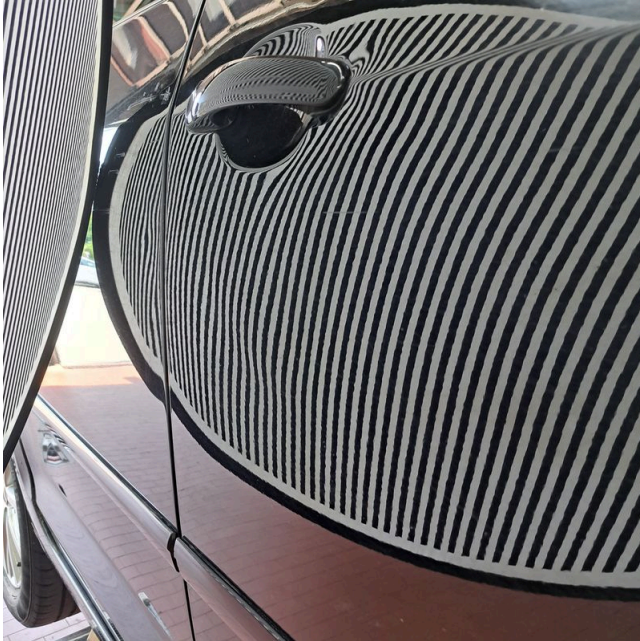
**Nr.: 5**

An der Karosserie sind teilweise Roststellen vorhanden. Das Fahrzeug weist teilweise Steinschläge auf. Die Karosserie und der Innenraum weisen alters- und laufleistungsbedingte Abnutzungen (Kratzer, Flecken, Dellen usw.) auf.

| NR. | BEZEICHNUNG | BESCHÄDIGUNGSART / REPARATUR |
|---|---|---|
| 5 | Karosserie | Korrosion |

**Bauteil:** Karosserie

**Beschädigungsart:** Korrosion

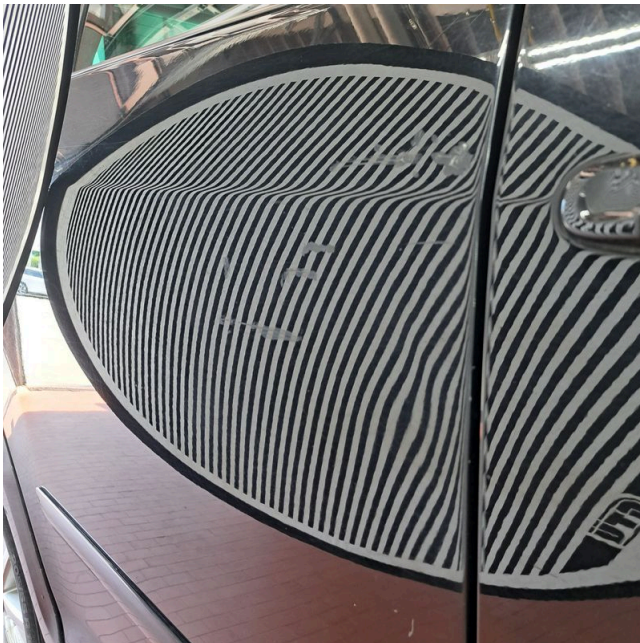
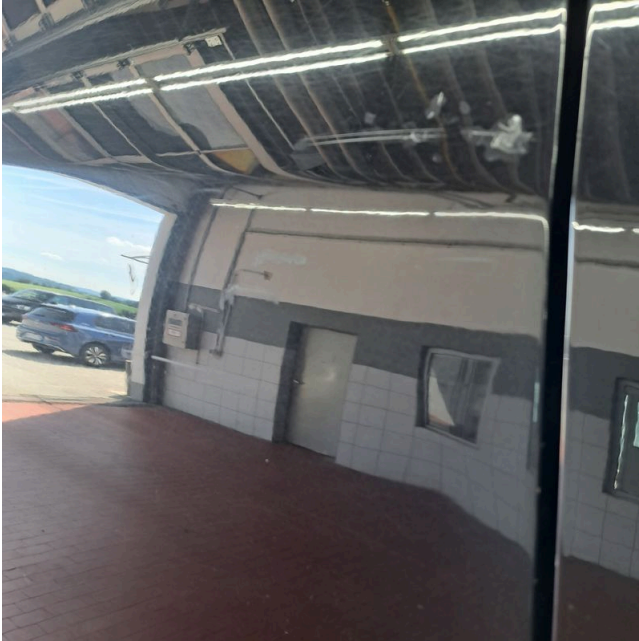
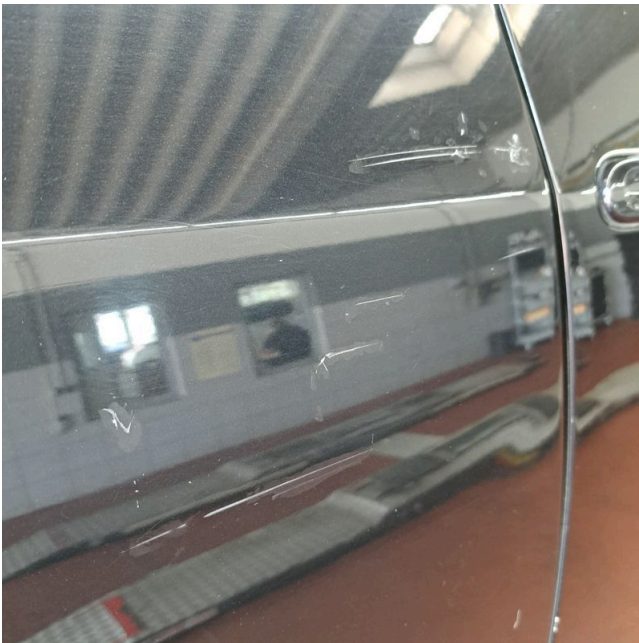
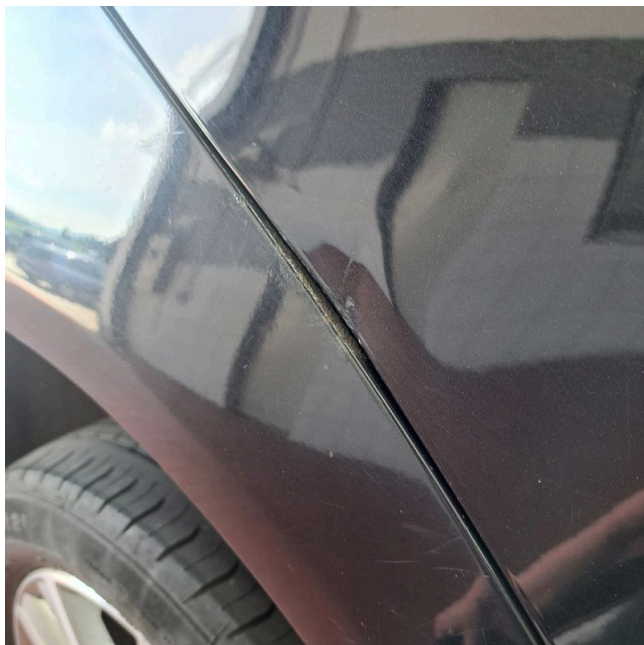
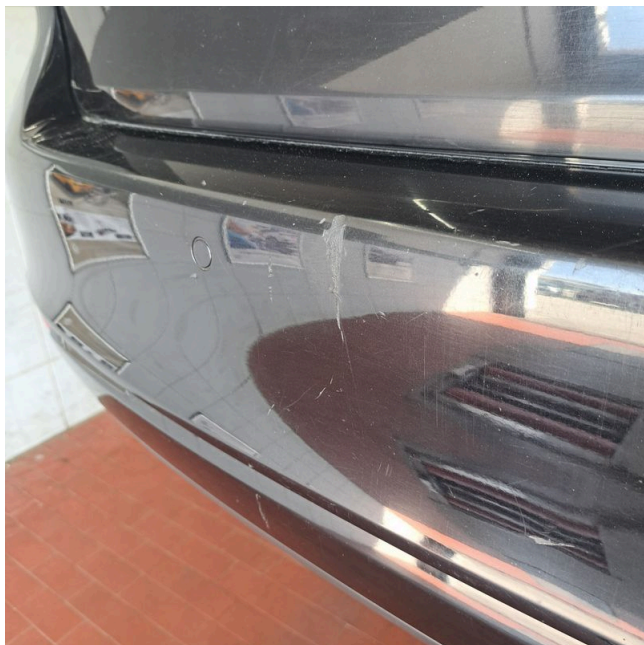
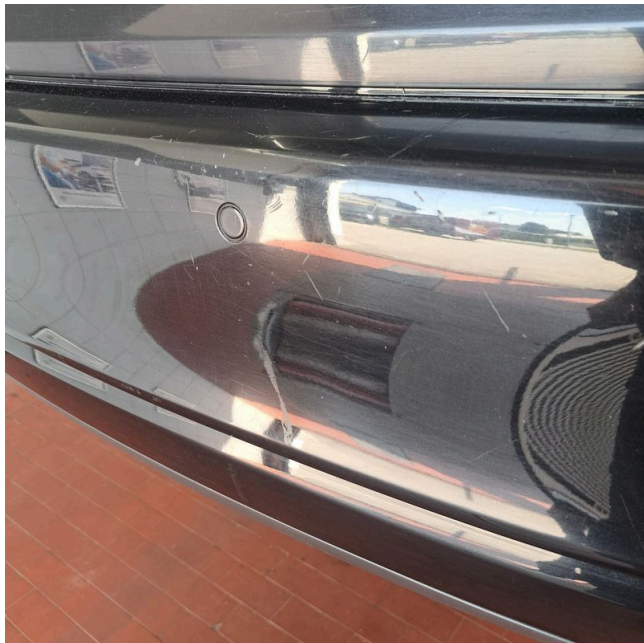
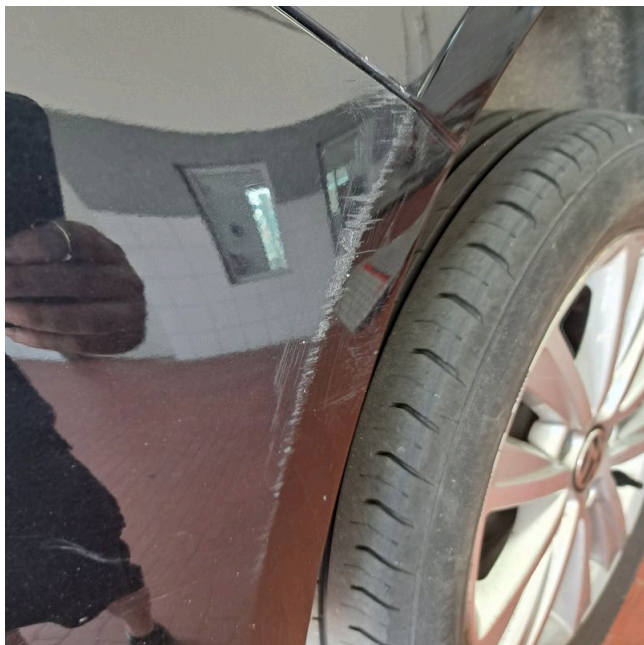
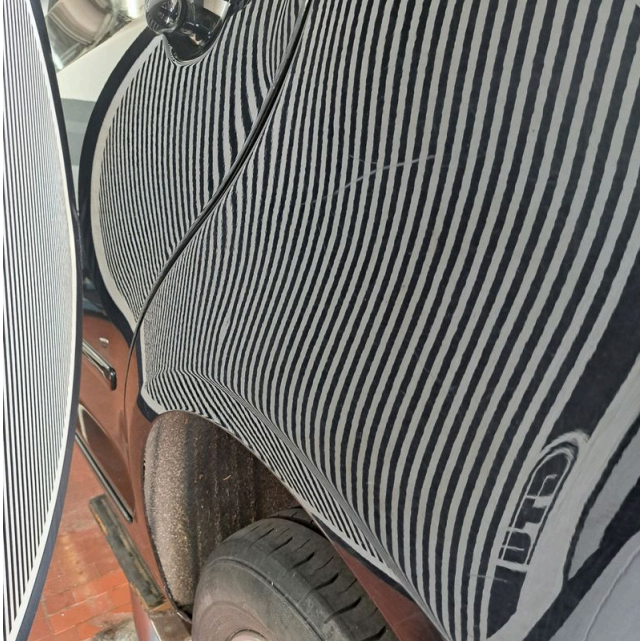
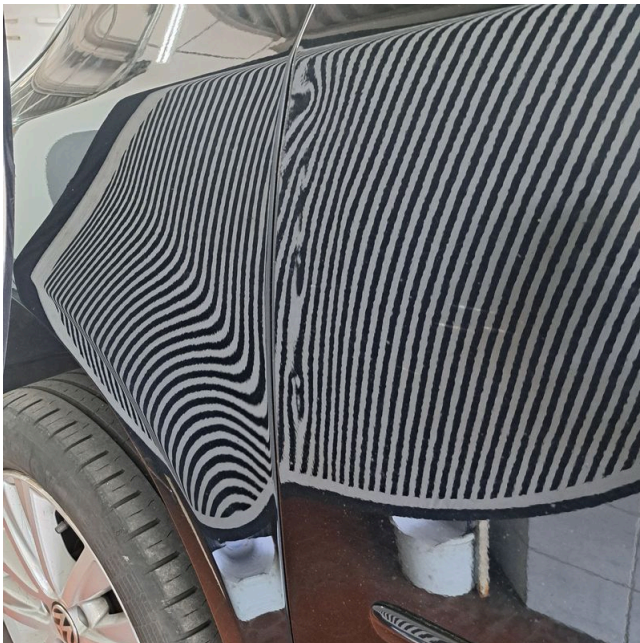
**Nr.: 6**

| NR. | BEZEICHNUNG | BESCHÄDIGUNGSART / REPARATUR |
|---|---|---|
| 6 | Karosserie | Kratzer, Schramme und Dellen |

**Bauteil:** Karosserie

**Beschädigungsart:** Kratzer,  
Schramme und Dellen

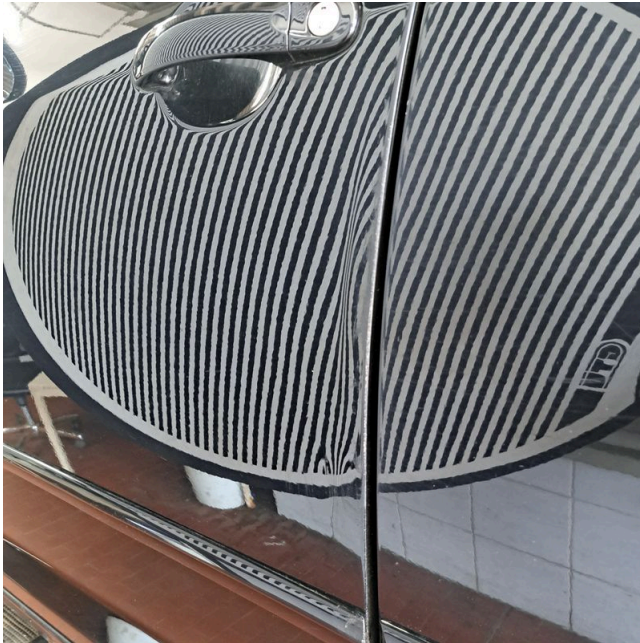
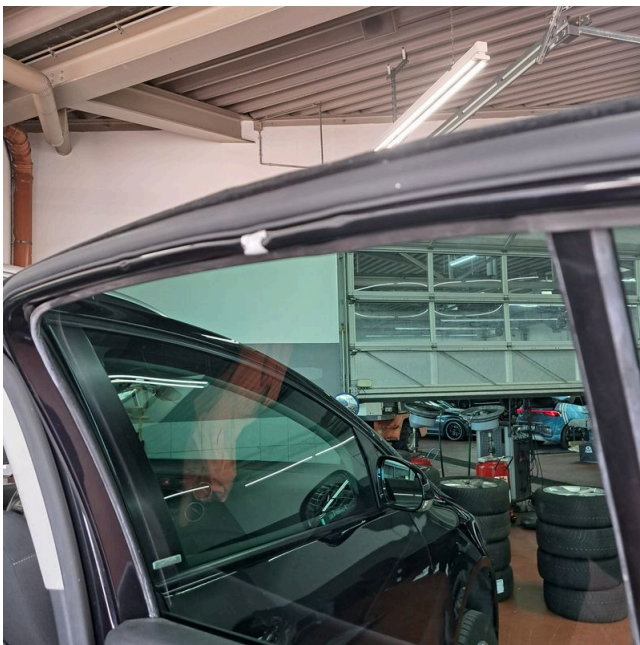
**Nr.: 7**

| NR. | BEZEICHNUNG | BESCHÄDIGUNGSART / REPARATUR |
|---|---|---|
| 7 | Tür vorne links | Verformt |

**Bauteil:** Tür vorne links

**Beschädigungsart:** Verformt

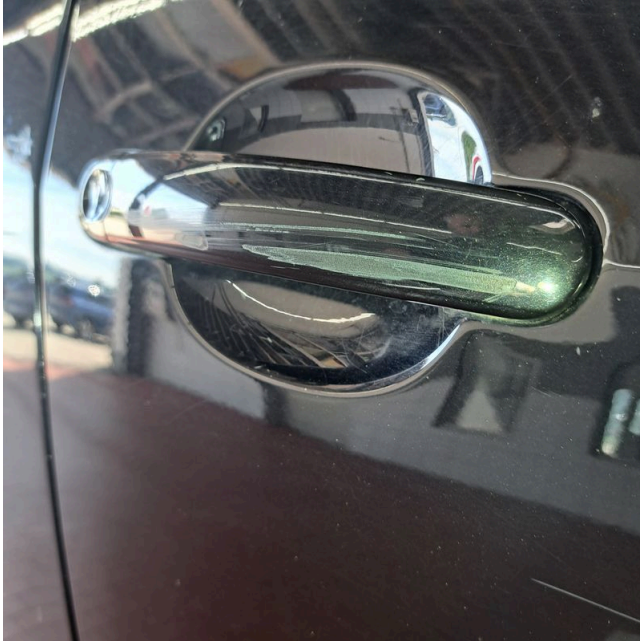
**Nr.: 8**

| NR. | BEZEICHNUNG | BESCHÄDIGUNGSART / REPARATUR |
|---|---|---|
| 8 | Tür hinten rechts | Verformt |

**Bauteil:** Tür hinten rechts

**Beschädigungsart:** Verformt

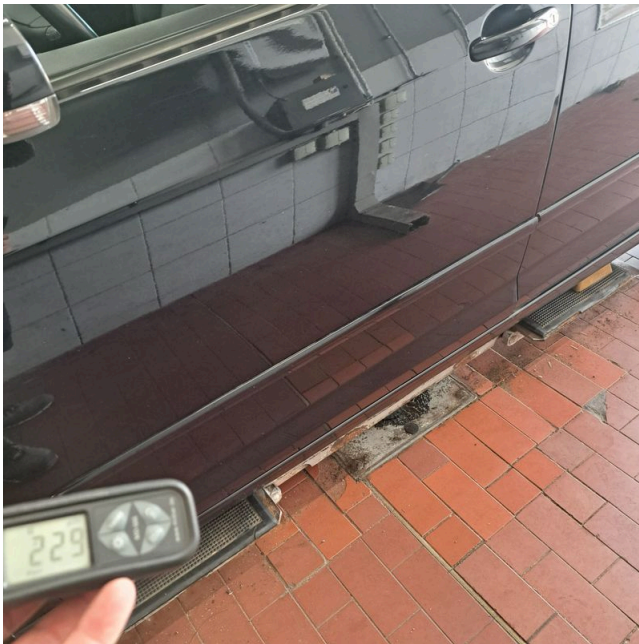
Bild 58

Das Fahrzeug wurde in seinen Lackwerten über die gesamte Karosserie untersucht. Folgende Lackwerte zeigen in Ihrer Wertigkeit bedenkliche Werte eines reparierten Vorschadens auf.

| POSITION | DICKE | WEITERE MESSUNGEN | BESCHREIBUNG |
|---|---|---|---|
| Tür vorne links | 229,00 µm | | |

Tür vorne links: 229µm

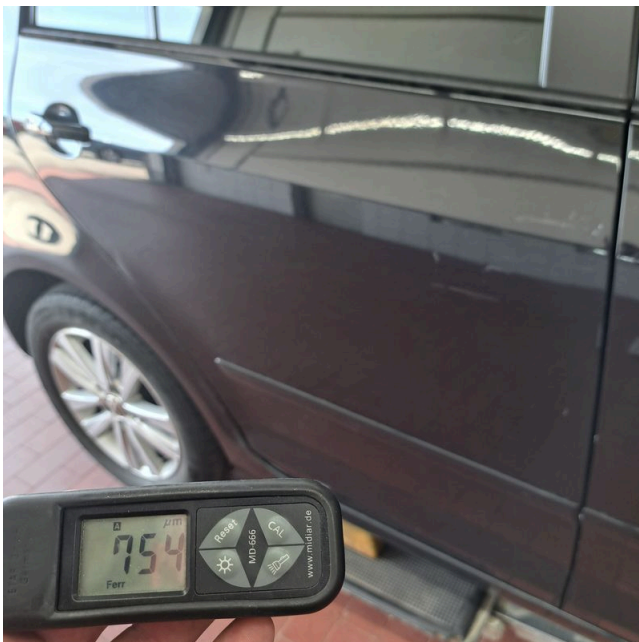
Bild 59

| POSITION | DICKE | WEITERE MESSUNGEN | BESCHREIBUNG |
|---|---|---|---|
| Tür hinten rechts | 754,00 µm | | |

Tür hinten rechts: 754µm

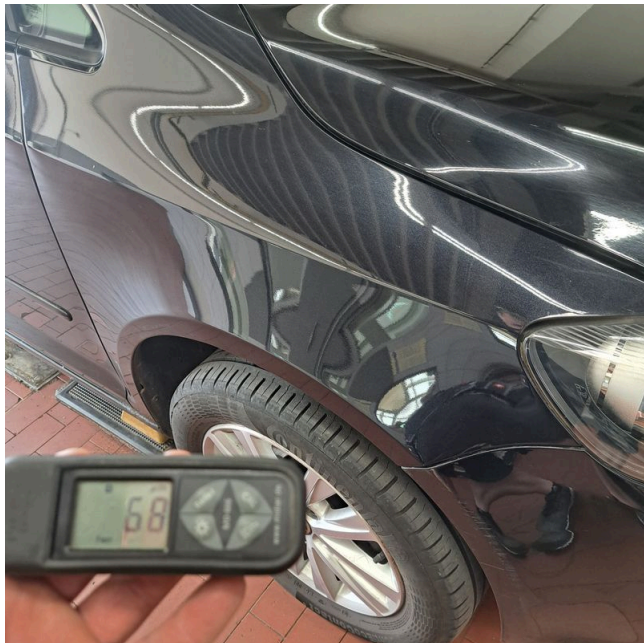
Bild 60

| POSITION | DICKE | WEITERE MESSUNGEN | BESCHREIBUNG |
|---|---|---|---|
| Kotflügel vorne rechts | 68,00 µm | | |

Kotflügel vorne rechts: 68µm
