# Zustandsbericht

| Hersteller / Modell | BYD ATTO 3 Design | | |
| Kennzeichen | | Fahrgestellnummer | LGXCE4CB8N2125510 |

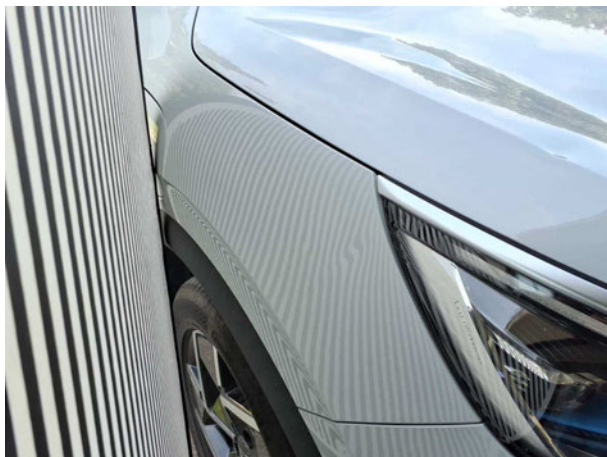
| Nr. | Bauteilgruppe | Beschreibung |
|---|---|---|
| 1 | Kotflügel rechts | Kotflügel rechts - Delle(n) - sanft instandsetzen |

**Beschädigung #1:** Kotflügel rechts: Kotflügel rechts - Delle(n) - sanft instandsetzen

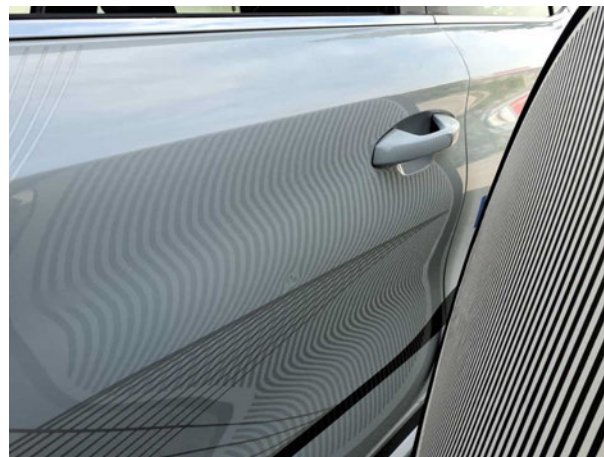
| Nr. | Bauteilgruppe | Beschreibung |
|---|---|---|
| 2 | Tür vorn links | Tür - Delle(n) - sanft instandsetzen |

**Beschädigung #2:** Tür vorn links: Tür - Delle(n) - sanft instandsetzen

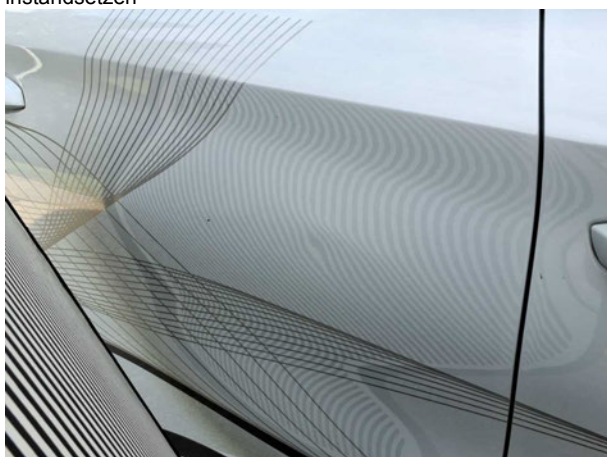
| Nr. | Bauteilgruppe | Beschreibung |
|---|---|---|
| 3 | Tür hinten rechts | Tür - Delle(n) - sanft instandsetzen |

**Beschädigung #3:** Tür hinten rechts: Tür - Delle(n) - sanft instandsetzen

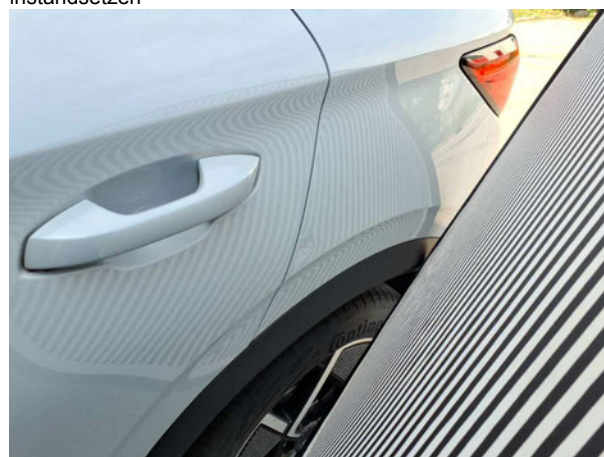
| Nr. | Bauteilgruppe | Beschreibung |
|---|---|---|
| 4 | Seitenwand links | Seitenwand - Delle(n) - sanft instandsetzen |

**Beschädigung #4:** Seitenwand links: Seitenwand - Delle(n) - sanft instandsetzen

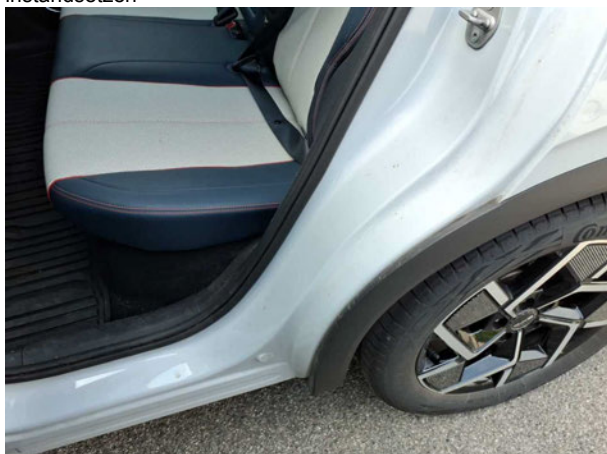
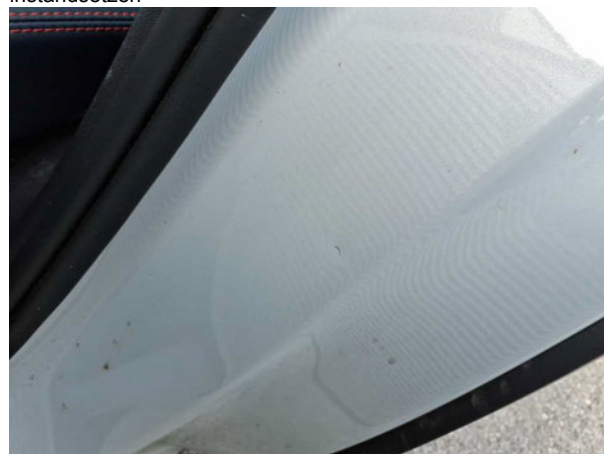
| Nr. | Bauteilgruppe | Beschreibung |
|---|---|---|
| 5 | Seitenwand links | Einstieg - Delle / Lackschaden - Smart Repair |

**Beschädigung #5:** Seitenwand links: Einstieg - Delle / Lackschaden - Smart Repair

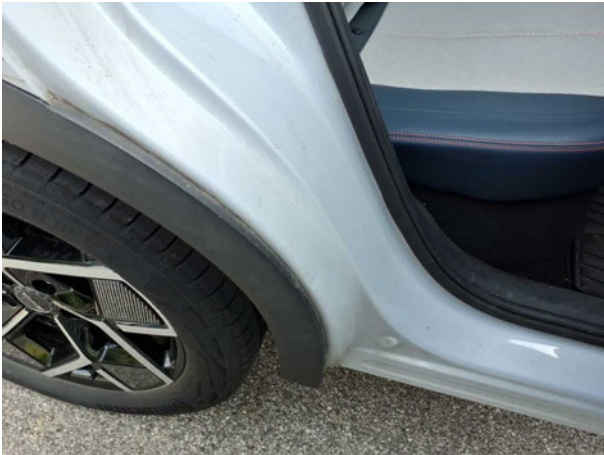
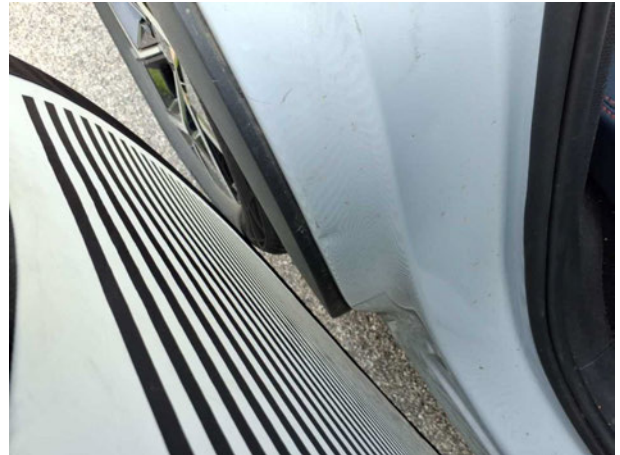
| Nr. | Bauteilgruppe | Beschreibung |
|---|---|---|
| 6 | Seitenwand rechts | Einstieg - Delle / Lackschaden - Smart Repair |

**Beschädigung #6:** Seitenwand rechts: Einstieg - Delle / Lackschade...  
Smart Repair

**Beschädigung #6:** Seitenwand rechts: Einstieg - Delle / Lackschaden - Smart Repair

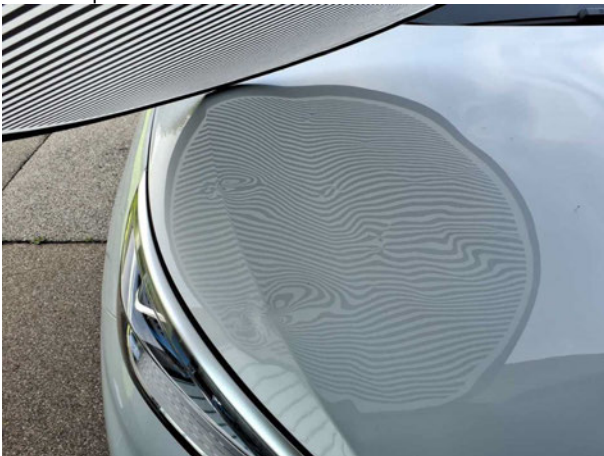
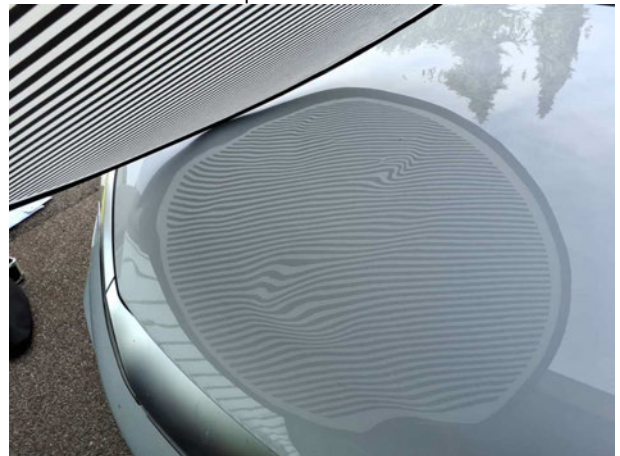
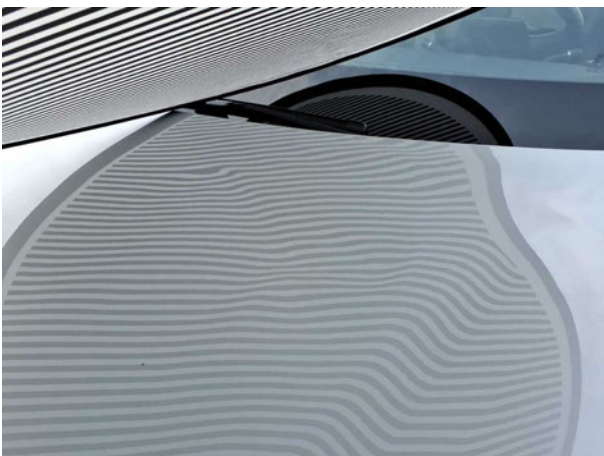
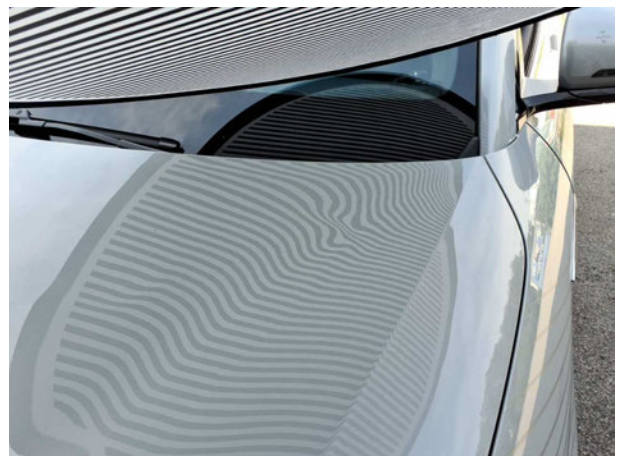
| Nr. | Bauteilgruppe | Beschreibung |
|---|---|---|
| 7 | Motorhaube | Motorhaube - verformt - erneuern |

**Beschädigung #7:** Motorhaube: Motorhaube - verformt - erneuern

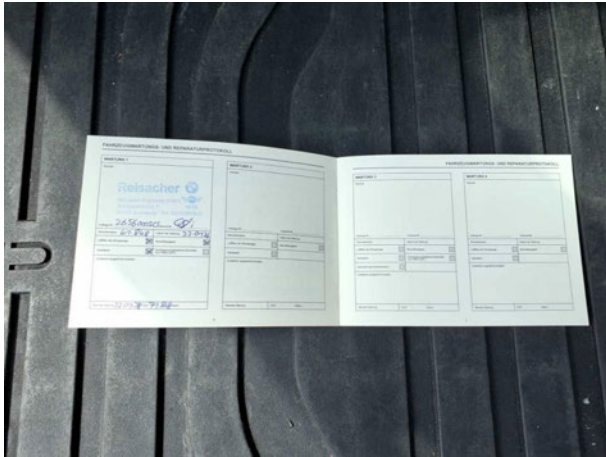
| Nr. | Bauteilgruppe | Beschreibung |
|---|---|---|
| 8 | Unterlagen | Serviceheft (Wartung überzogen - 30000km/24Monate) - entspricht nicht den Herstellervorgaben - Wertminderung |

**Beschädigung #8:** Unterlagen: Serviceheft (Wartung überzogen - 30000km/24Monate) - entspricht nicht den Herstellervorgaben -
