**Fahrzeug:** **FORD Mustang Mach-E 99 kWh Sports Utility Vehicle 5-türig 0 ccm 294 PS / 216 KW**  
**Elektrisch Automatik**

## Zustandsbericht

Inspection date: 29 Jun 2026  
**Protocol number:** 46224535  
Delivery date: 29 Jun 2026

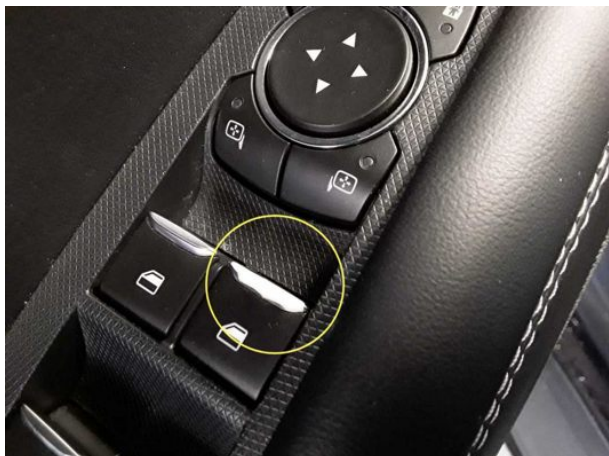
| No. | Component group | Description |
|---|---|---|
| 1 | Door - front left side | Switch unit - Paint defect - Loss in value |

**Damage #1:** Door - front left side: Switch unit - Paint defect - Loss in value

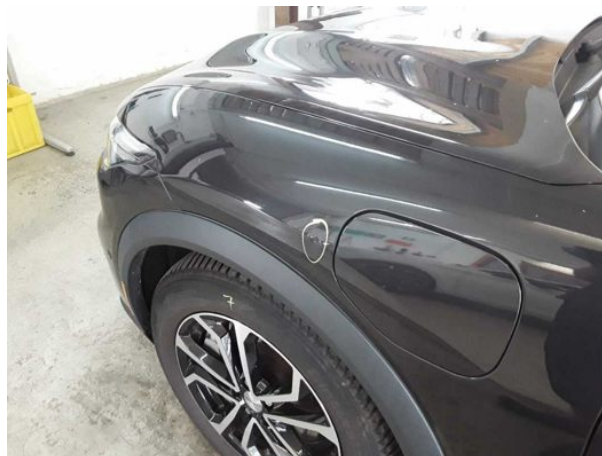
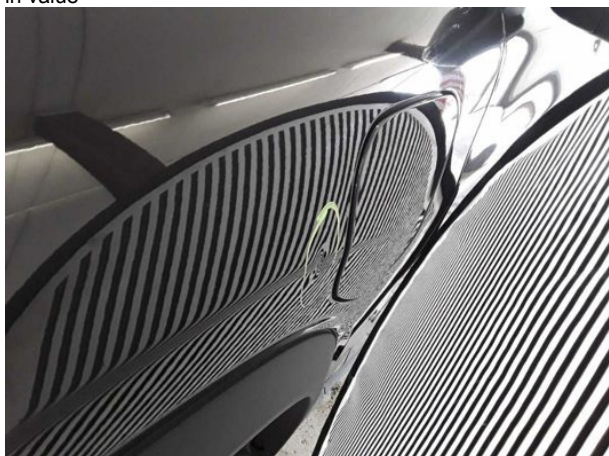
| No. | Component group | Description |
|---|---|---|
| 2 | Mudguard - left side | Mudguard - left side - dent(s) - Smooth repair work |

**Damage #2:** Mudguard - left side: Mudguard - left side - dent(...)  
- Smooth repair work

**Damage #2:** Mudguard - left side: Mudguard - left side - dent(s) -  
Smooth repair work

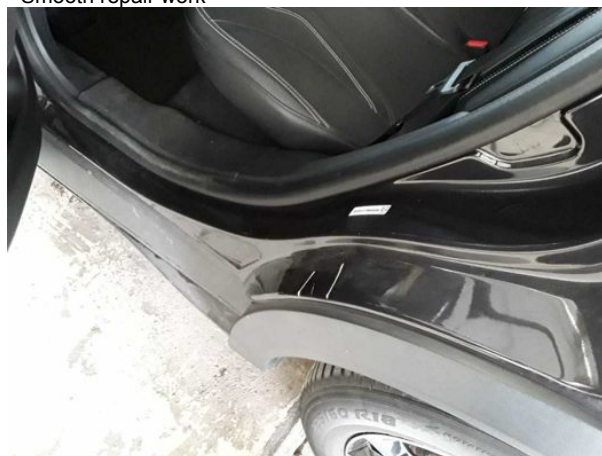
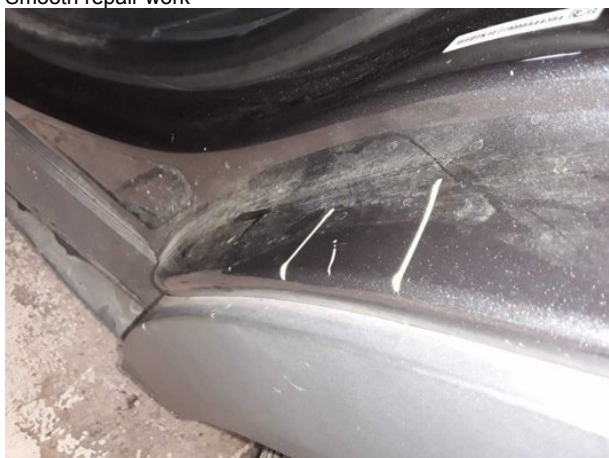
| No. | Component group | Description |
|---|---|---|
| 3 | Side panel - rear left side | Sill - Scratched - Smart repair |

**Damage #3:** Side panel - rear left side: Sill - Scratched - Smart repair

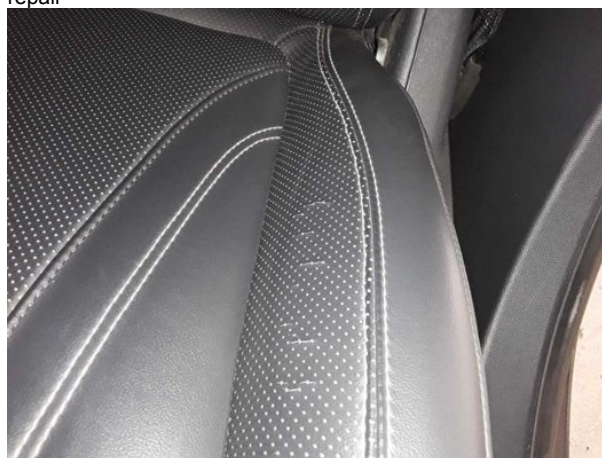
| No. | Component group | Description |
|---|---|---|
| 4 | Seat - front | Seat cover - left side - Porous / cracked - Replace |

**Damage #4:** Seat - front: Seat cover - left side - Porous / cracked - Replace

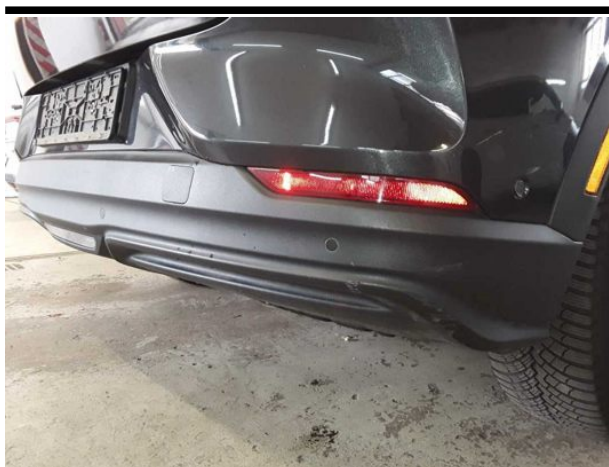
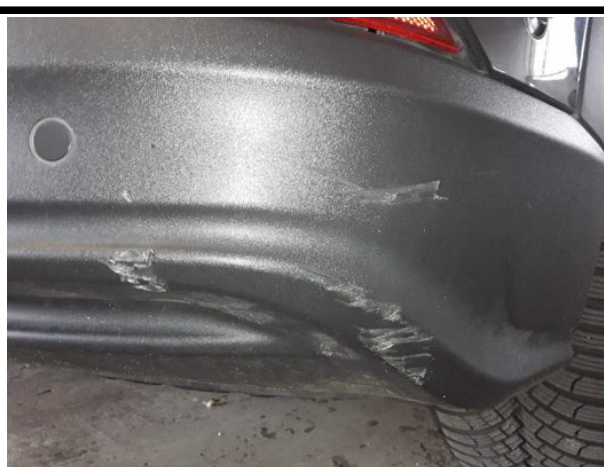
| No. | Component group | Description |
|---|---|---|
| 5 | Rear bumper | Spoiler - Scratched - Replace |

**Damage #5:** Rear bumper: Spoiler - Scratched - Replace

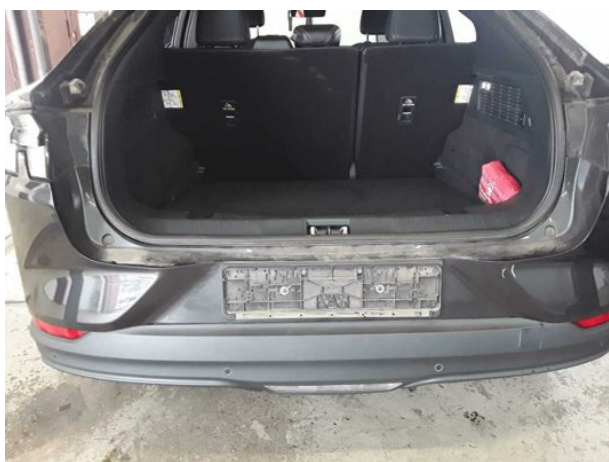
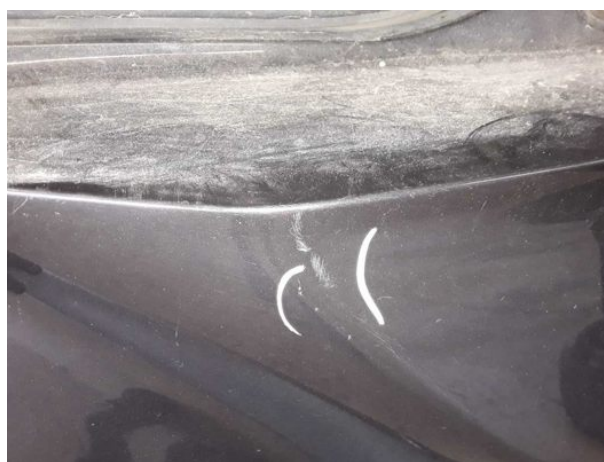
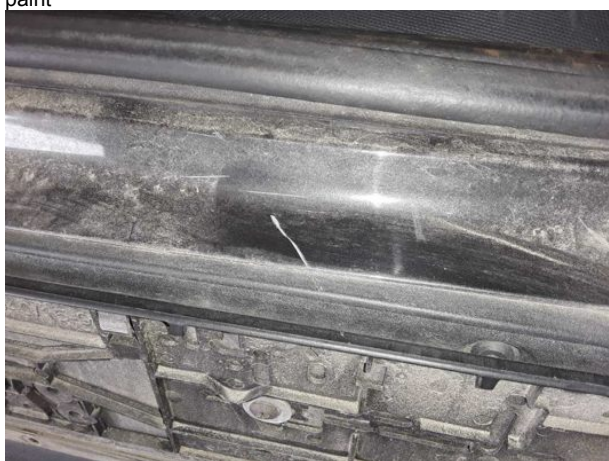
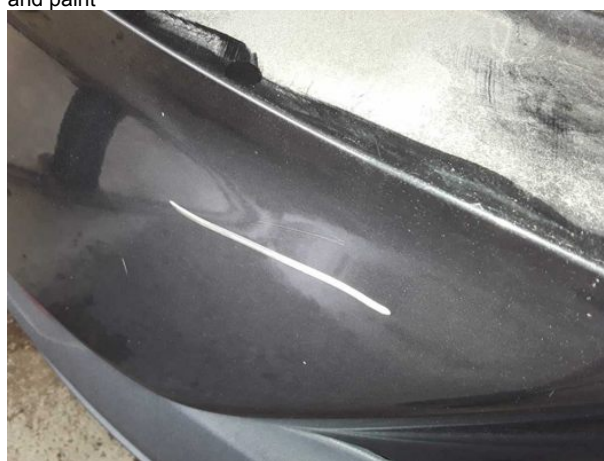
| No. | Component group | Description |
|---|---|---|
| 6 | Rear bumper | Rear bumper - Scratched - Repair and paint |

**Damage #6:** Rear bumper: Rear bumper - Scratched - Repair and paint

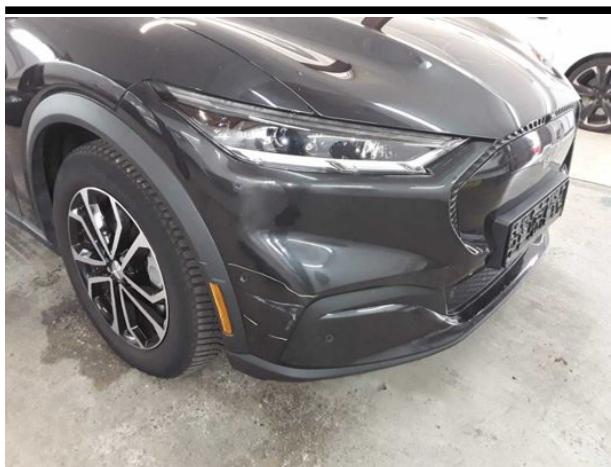
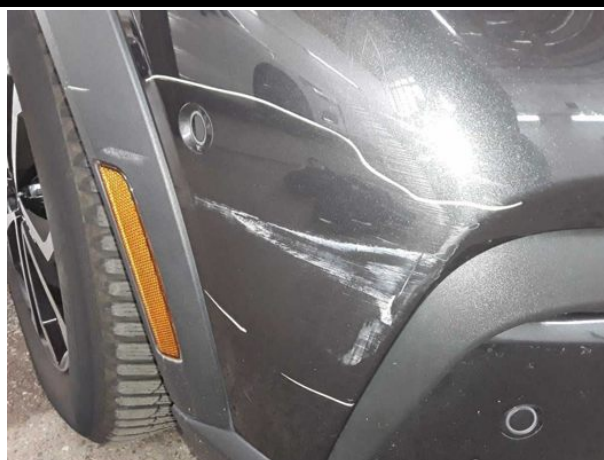
| No. | Component group | Description |
|---|---|---|
| 8 | Front bumper | Front bumper - Scratched - Repair and paint |

**Damage #8:** Front bumper: Front bumper - Scratched - Repair and paint

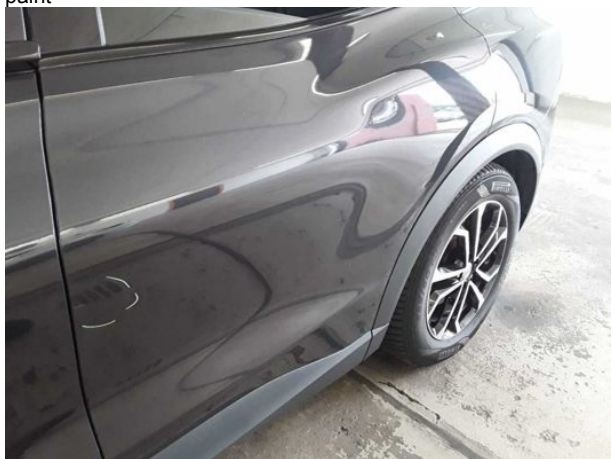
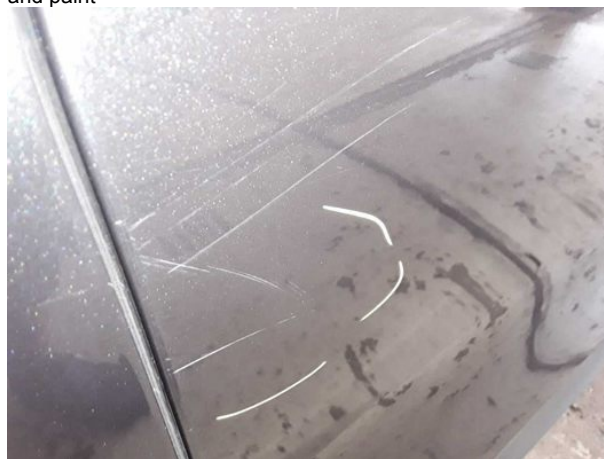
| No. | Component group | Description |
|---|---|---|
| 9 | Door - rear left side | Door - Scratched - Repair and paint |

**Damage #9:** Door - rear left side: Door - Scratched - Repair and paint

**Damage #9:** Door - rear left side: Door - Scratched - Repair a... paint

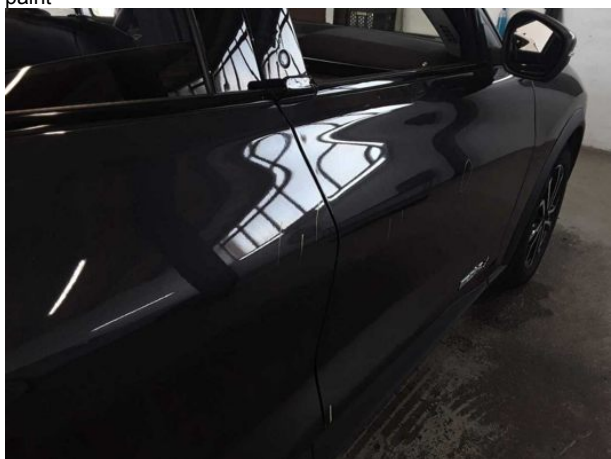
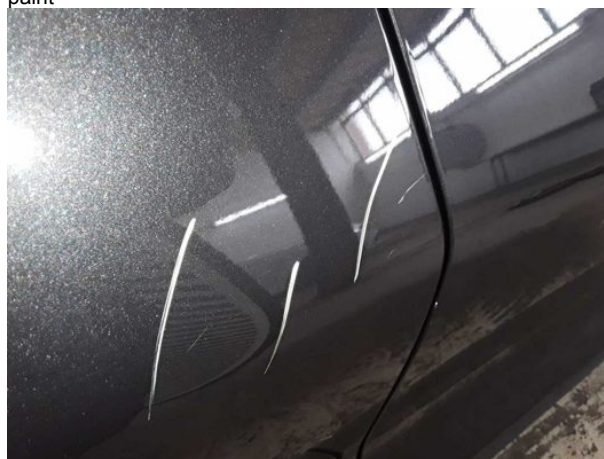
| No. | Component group | Description |
|---|---|---|
| 10 | Door - rear right side | Door - Scratched - Repair and paint |

**Damage #10:** Door - rear right side: Door - Scratched - Repair and paint

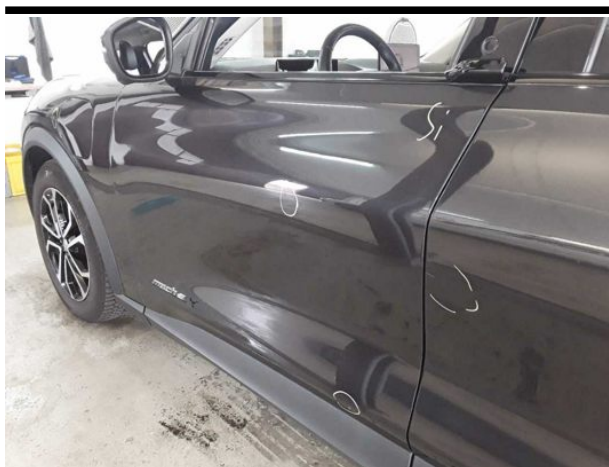
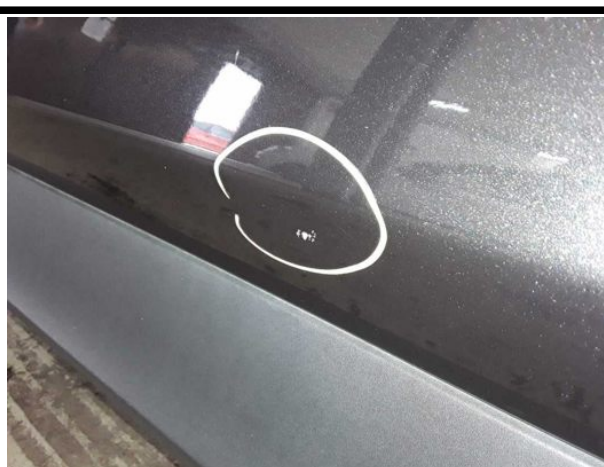
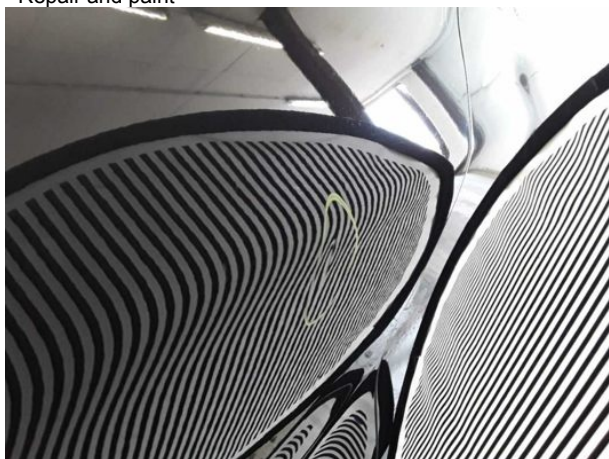
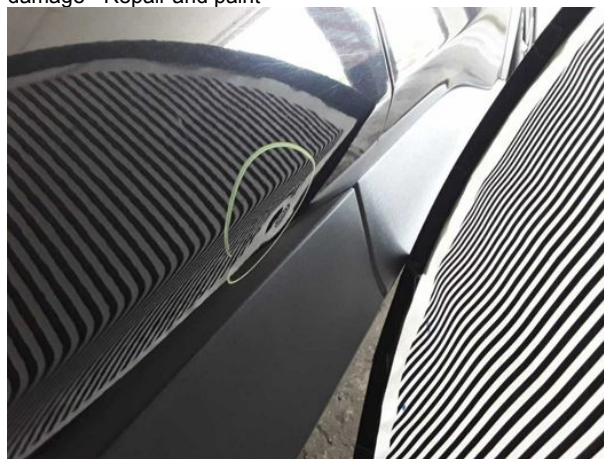
| No. | Component group | Description |
|---|---|---|
| 11 | Door - front left side | Door - Dent / paintcoat damage - Repair and paint |

**Damage #11:** Door - front left side: Door - Dent / paintcoat damage - Repair and paint

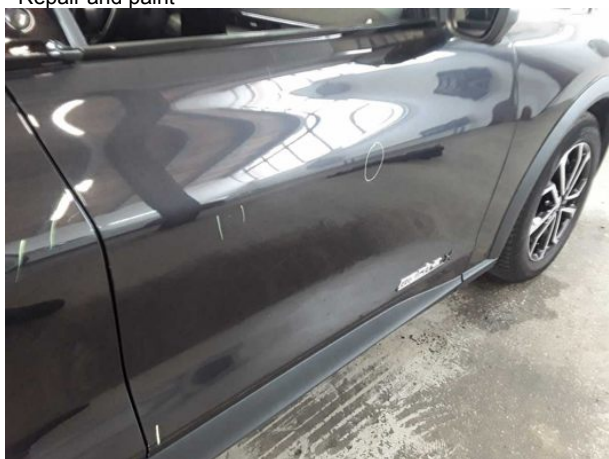
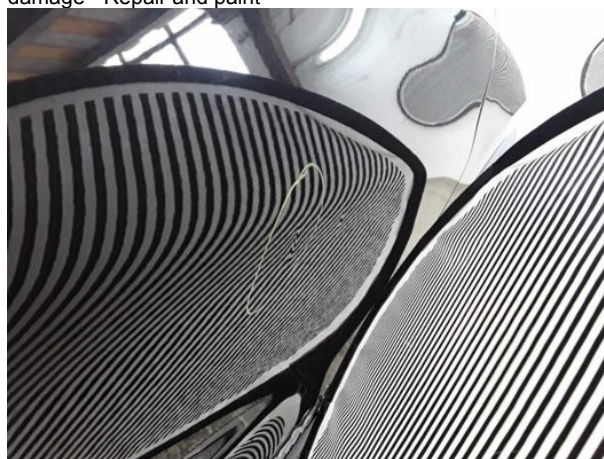
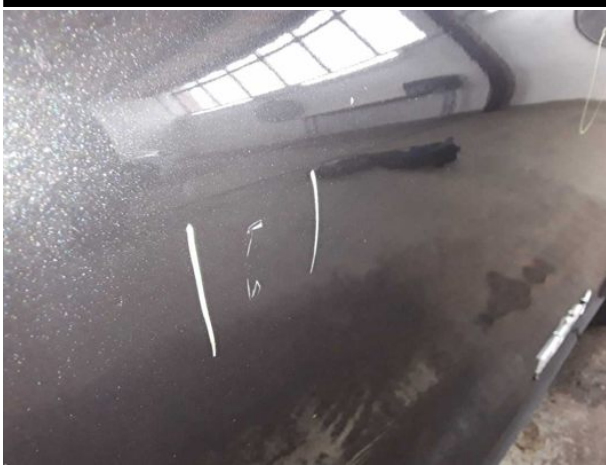
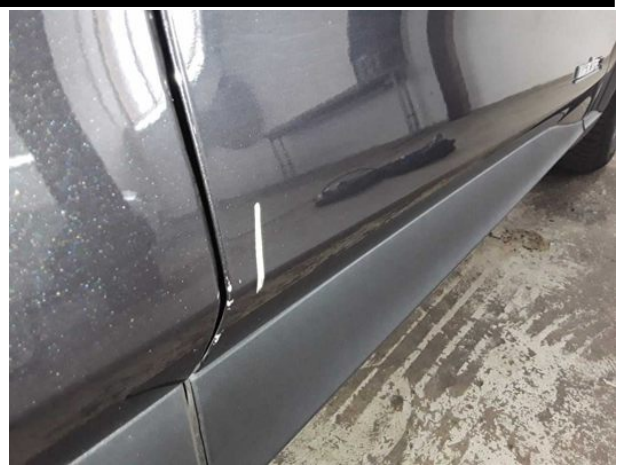
| No. | Component group | Description |
|---|---|---|
| 12 | Door - front right side | Door - Dent / paintcoat damage - Repair and paint |

**Damage #12:** Door - front right side: Door - Dent / paintcoat damage - Repair and paint

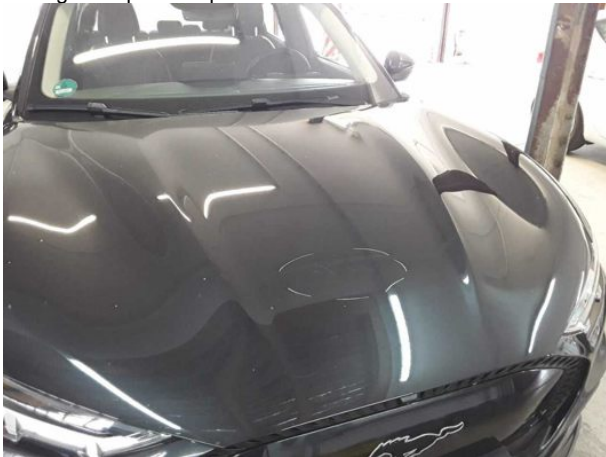
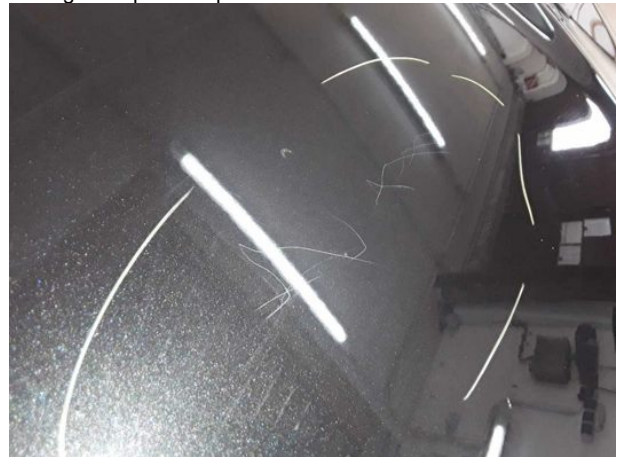
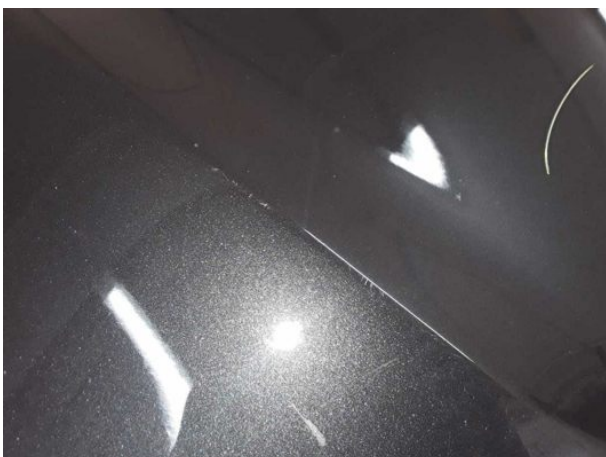
| No. | Component group | Description |
|---|---|---|
| 13 | Bonnet | Bonnet - Scratched - Repair and paint |

**Damage #13:** Bonnet: Bonnet - Scratched - Repair and paint

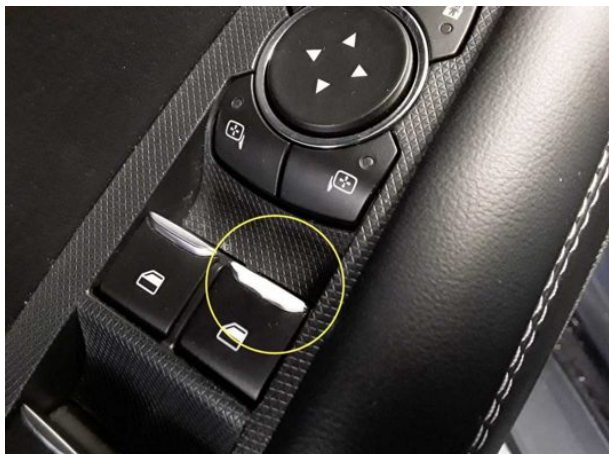
| Nr. | Bauteilgruppe | Beschreibung |
|---|---|---|
| 1 | Tür vorn links | Schaltereinheit - Lackmangel - Wertminderung |

**Beschädigung #1:** Tür vorn links: Schaltereinheit - Lackmangel - Wertminderung

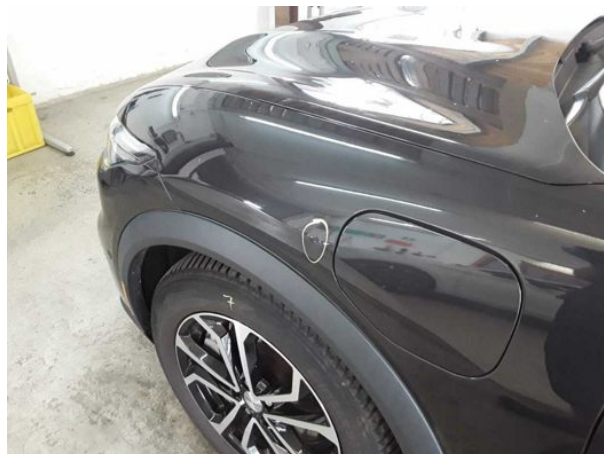
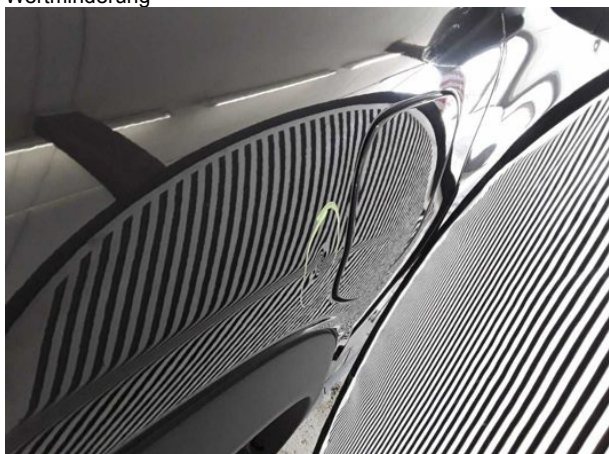
| Nr. | Bauteilgruppe | Beschreibung |
|---|---|---|
| 2 | Kotflügel links | Kotflügel links - Delle(n) - sanft instandsetzen |

**Beschädigung #2:** Kotflügel links: Kotflügel links - Delle(n) - sanft instandsetzen

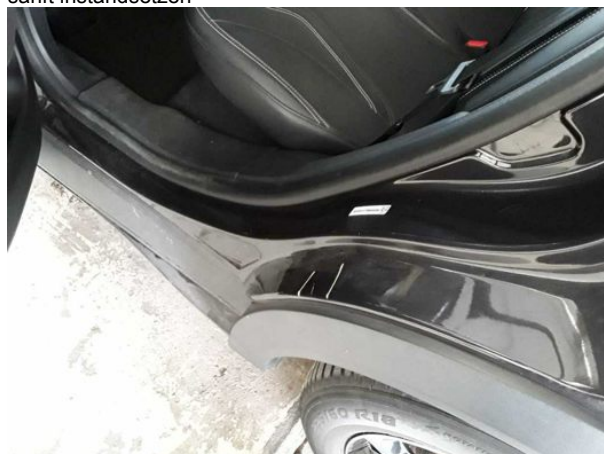
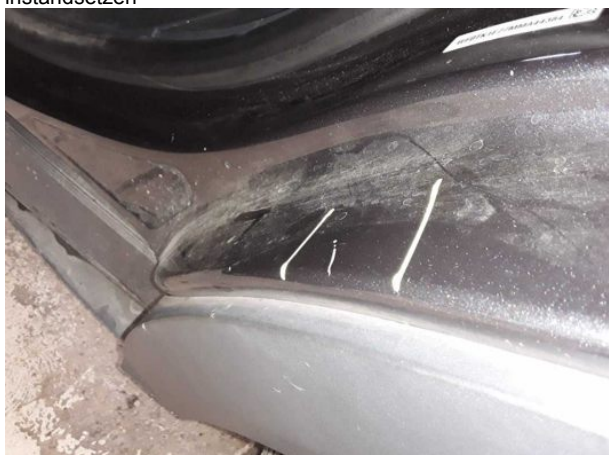
| Nr. | Bauteilgruppe | Beschreibung |
|---|---|---|
| 3 | Seitenwand links | Einstieg - verkratzt / verschürft - Smart Repair |

**Beschädigung #3:** Seitenwand links: Einstieg - verkratzt / verschürft - Smart Repair

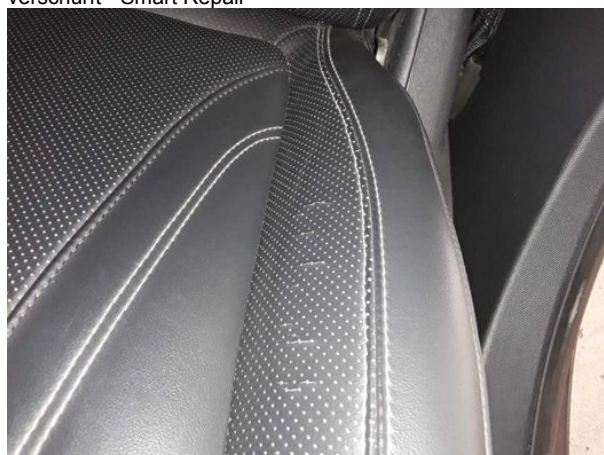
| Nr. | Bauteilgruppe | Beschreibung |
|---|---|---|
| 4 | Sitz vorn | Sitzbezug links - porös / rissig - erneuern |

**Beschädigung #4:** Sitz vorn: Sitzbezug links - porös / rissig - erneuern

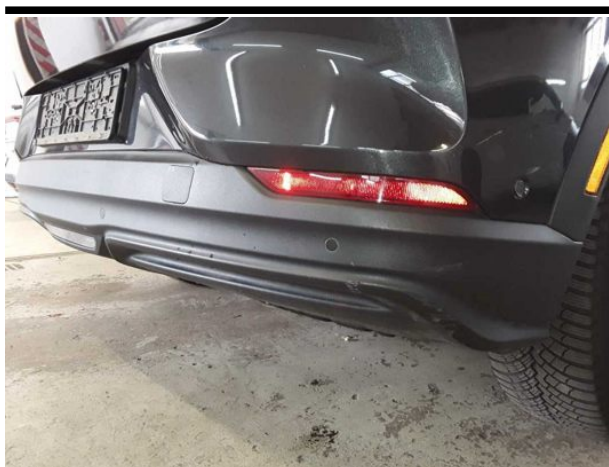
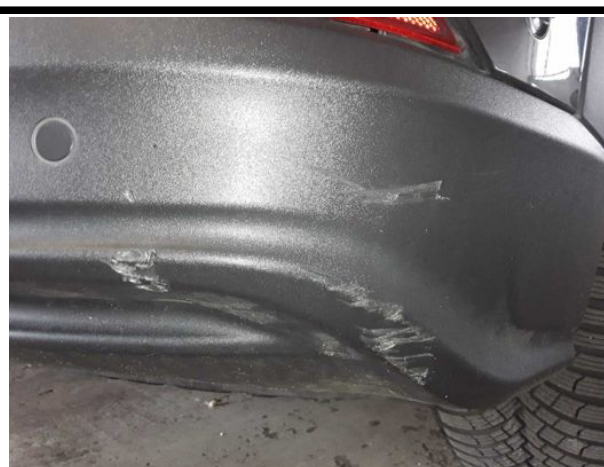
| Nr. | Bauteilgruppe | Beschreibung |
|---|---|---|
| 5 | Stoßfänger hinten | Spoiler - verkratzt / verschürft - erneuern |

**Beschädigung #5:** Stossfänger hinten: Spoiler - verkratzt / verschürft - erneuern

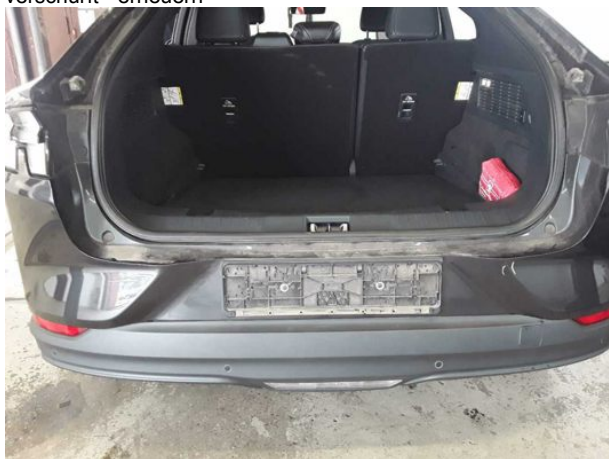
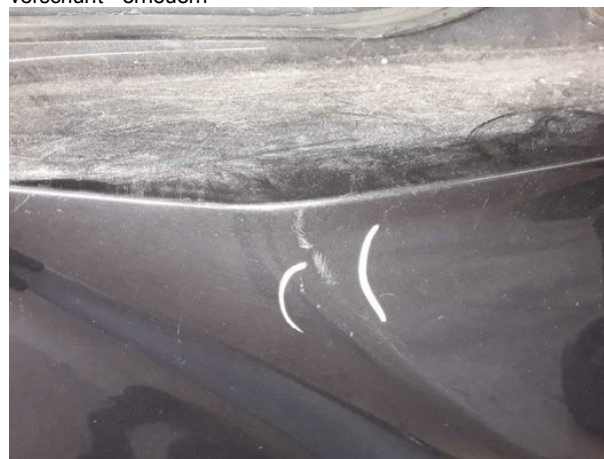
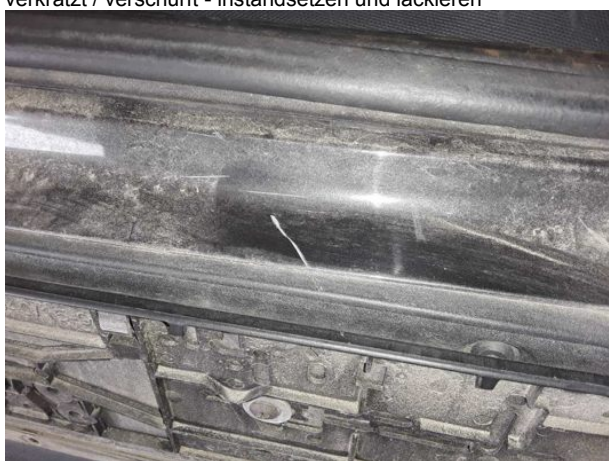
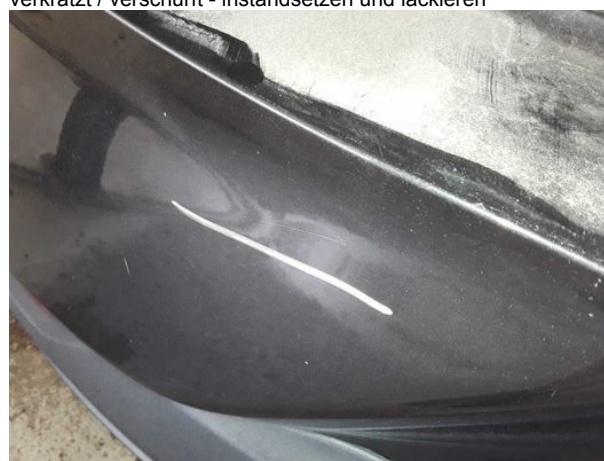
| Nr. | Bauteilgruppe | Beschreibung |
|---|---|---|
| 6 | Stoßfänger hinten | Stoßfänger hinten - verkratzt / verschürft - instandsetzen und lackieren |

**Beschädigung #6:** Stossfänger hinten: Stossfänger hinten - verkratzt / verschürft - instandsetzen und lackieren

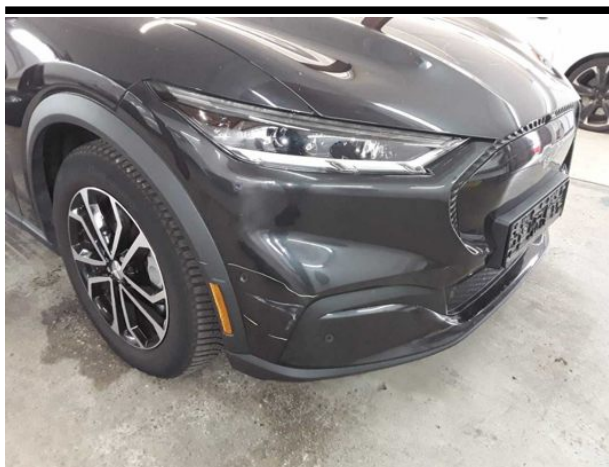
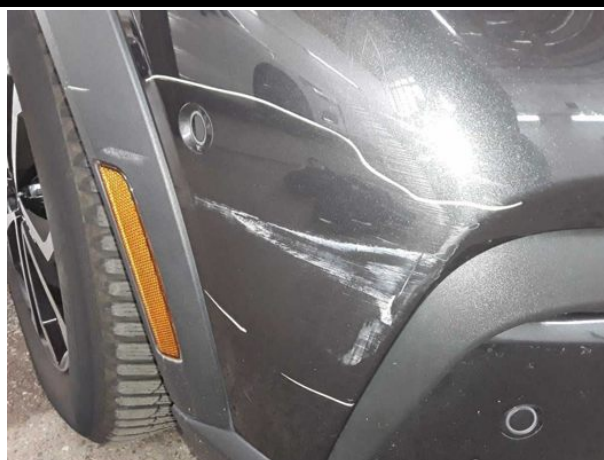
| Nr. | Bauteilgruppe | Beschreibung |
|---|---|---|
| 8 | Stoßfänger vorn | Stoßfänger vorn - verkratzt / verschürft - instandsetzen und lackieren |

**Beschädigung #8:** Stossfänger vorn: Stossfänger vorn - verkratzt / verschürft - instandsetzen und lackieren

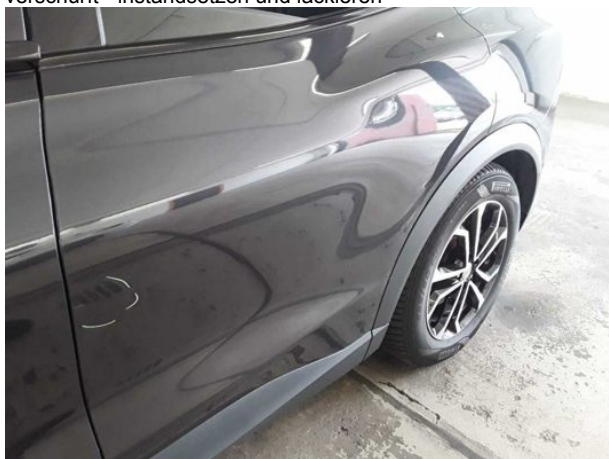
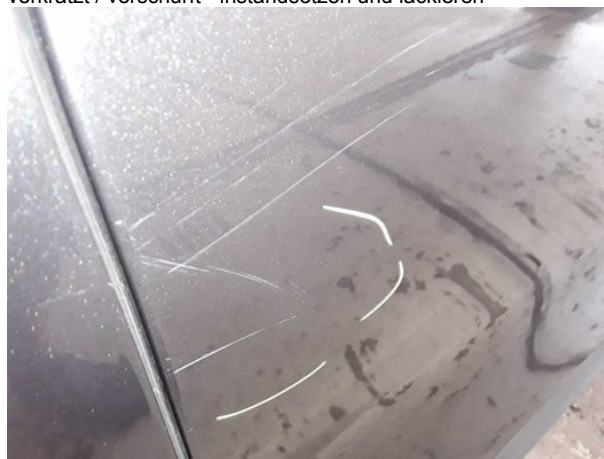
| Nr. | Bauteilgruppe | Beschreibung |
|---|---|---|
| 9 | Tür hinten links | Tür - verkratzt / verschürft - instandsetzen und lackieren |

**Beschädigung #9:** Tür hinten links: Tür - verkratzt / verschürft - instandsetzen und lackieren

**Beschädigung #9:** Tür hinten links: Tür - verkratzt / verschürft... instandsetzen und lackieren

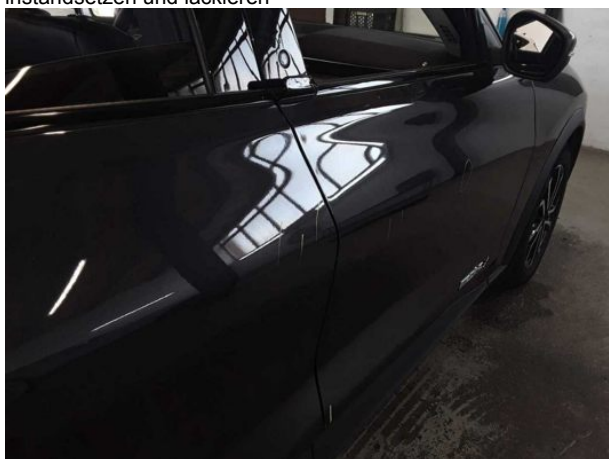
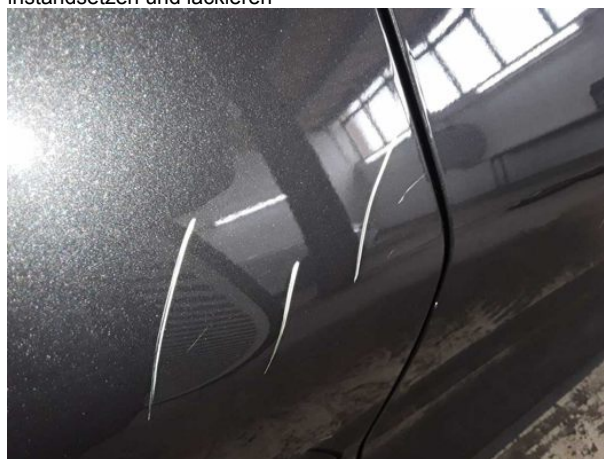
| Nr. | Bauteilgruppe | Beschreibung |
|---|---|---|
| 10 | Tür hinten rechts | Tür - verkratzt / verschürft - instandsetzen und lackieren |

**Beschädigung #10:** Tür hinten rechts: Tür - verkratzt / verschürft - instandsetzen und lackieren

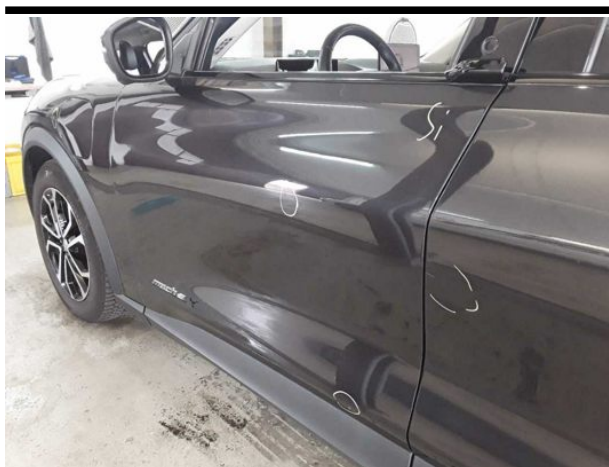
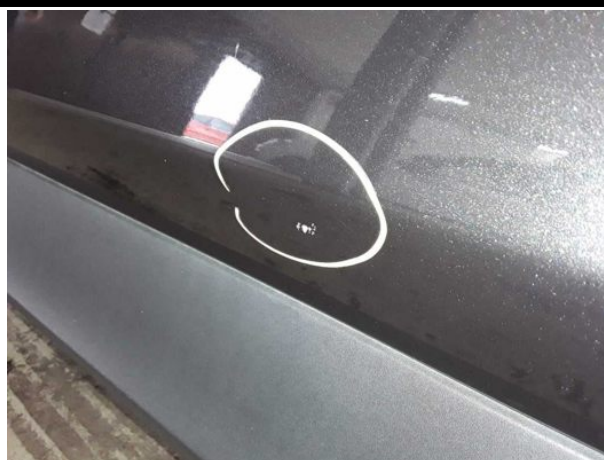
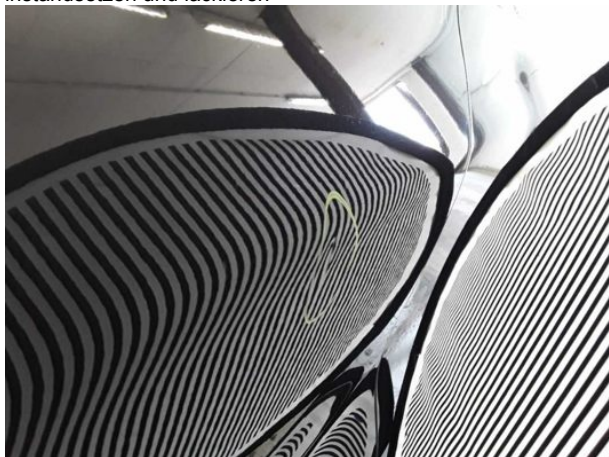
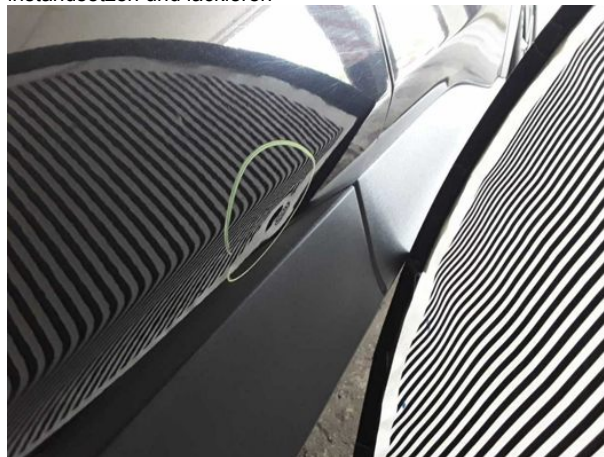
| Nr. | Bauteilgruppe | Beschreibung |
|---|---|---|
| 11 | Tür vorn links | Tür - Delle / Lackschaden - instandsetzen und lackieren |

**Beschädigung #11:** Tür vorn links: Tür - Delle / Lackschaden - instandsetzen und lackieren

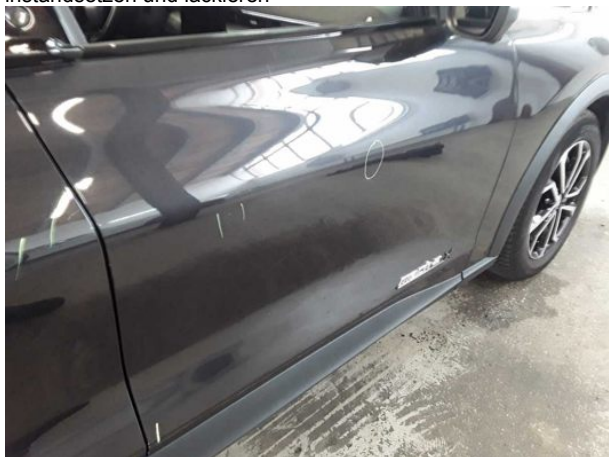
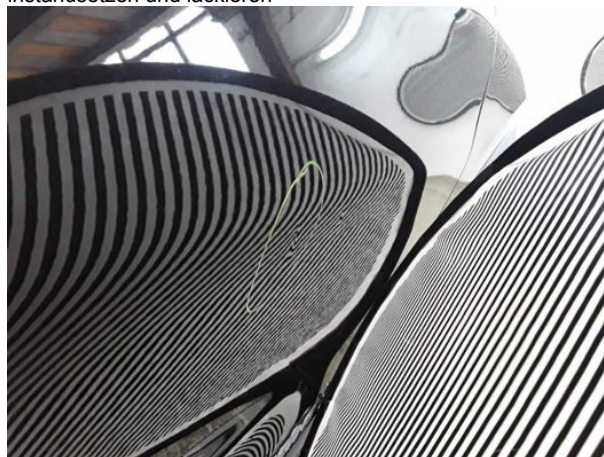
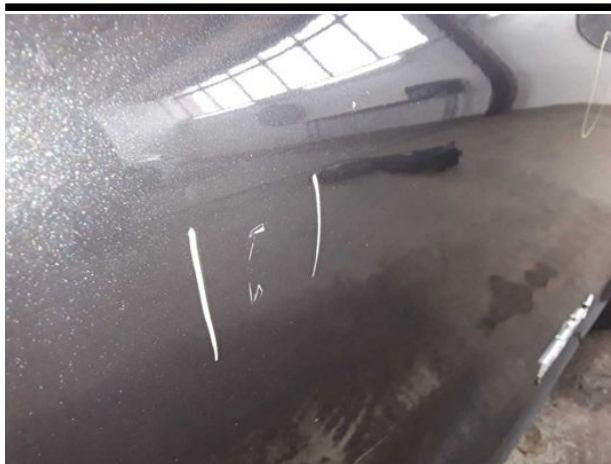
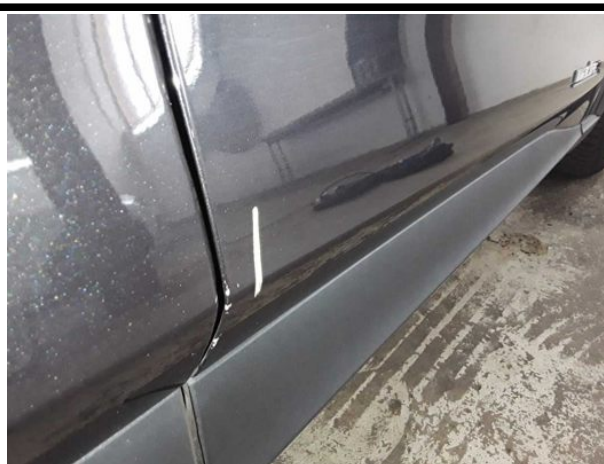
| Nr. | Bauteilgruppe | Beschreibung |
|---|---|---|
| 12 | Tür vorn rechts | Tür - Delle / Lackschaden - instandsetzen und lackieren |

**Beschädigung #12:** Tür vorn rechts: Tür - Delle / Lackschaden - instandsetzen und lackieren

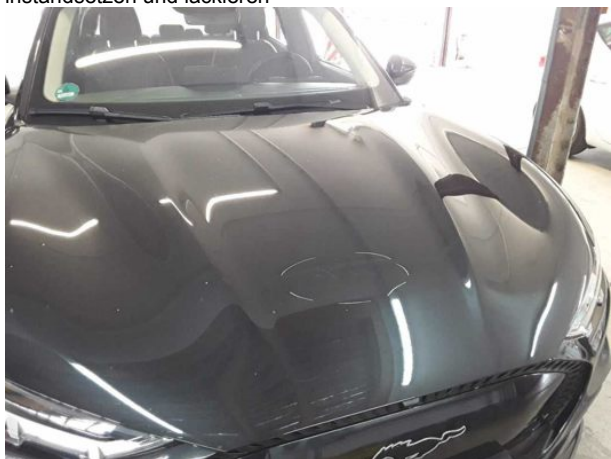
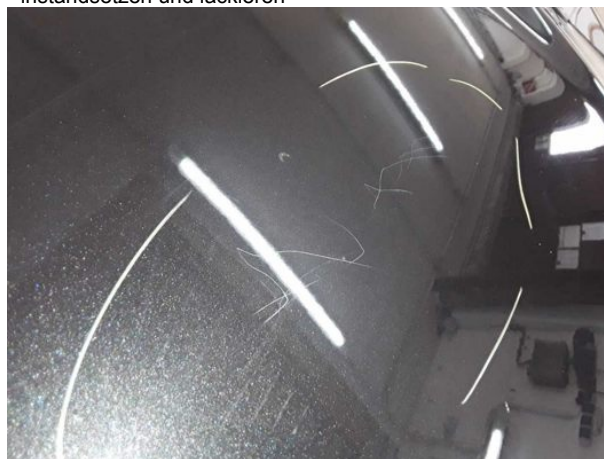
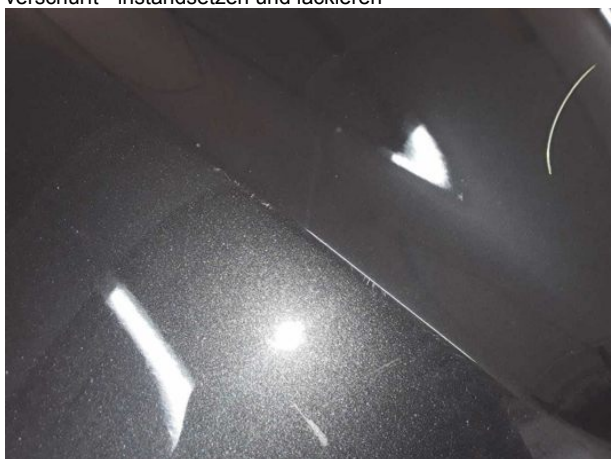
| Nr. | Bauteilgruppe | Beschreibung |
|---|---|---|
| 13 | Motorhaube | Motorhaube - verkratzt / verschürft - instandsetzen und lackieren |

**Beschädigung #13:** Motorhaube: Motorhaube - verkratzt / verschürft - instandsetzen und lackieren
