# Zustandsbericht

Protokollnummer: 45813907  
Auftrags-Nr / Referenz: 48094378\_1  
Besichtigungsdatum: 15.04.2026

| Hersteller / Modell | Opel Crossland 1.2 Business Elegance | | |
| Kennzeichen | VB-A 753 | Fahrgestellnummer | W0V7D9EBXM4328855 |

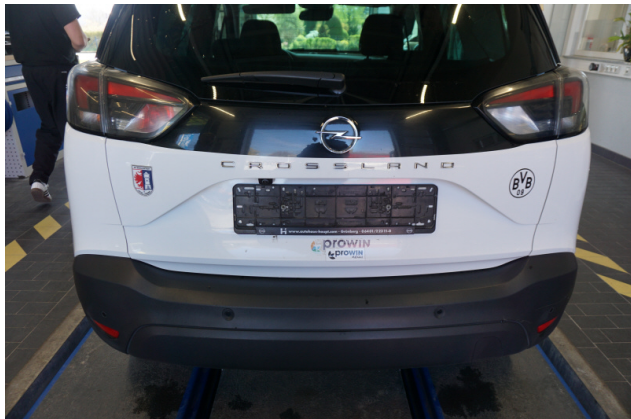
| Nr. | Bauteilgruppe | Beschreibung |
|---|---|---|
| 1 | Heckklappe/-tür | Heckklappe (Aufkleber Heckklappe entfernen) - entspricht nicht den Leasingvorgaben - entfernen |

**Beschädigung #1:** Heckklappe/-tür: Heckklappe (Aufkleber Heckklappe entfernen) - entspricht nicht den Leasingvorgaben -

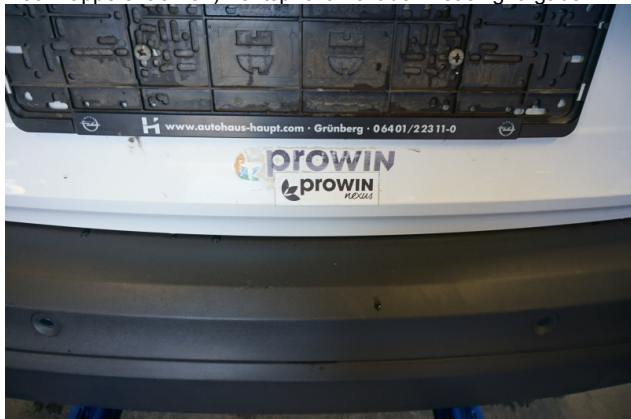
**Beschädigung #1:** Heckklappe/-tür: Heckklappe (Aufkleber Heckklappe entfernen) - entspricht nicht den Leasingvorgaben -

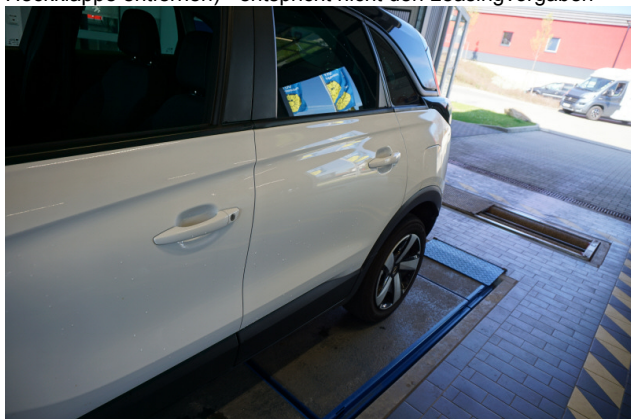
| Nr. | Bauteilgruppe | Beschreibung |
|---|---|---|
| 2 | Tür hinten links | Tür - Kratzer - Smart Repair |

**Beschädigung #2:** Tür hinten links: Tür - Kratzer - Smart Repair

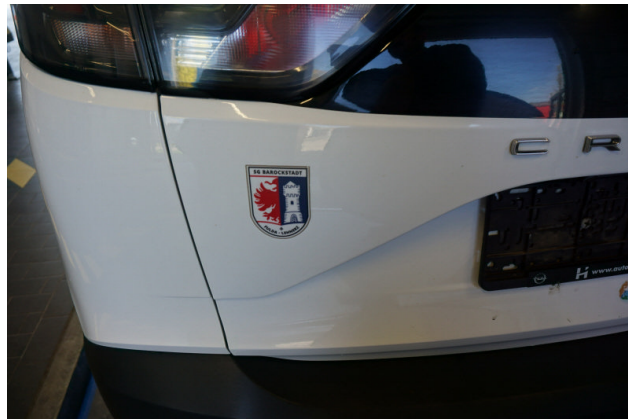
**Beschädigung #1:** Heckklappe/-tür: Heckklappe (Aufkleber Heckklappe entfernen) - entspricht nicht den Leasingvorgaben -

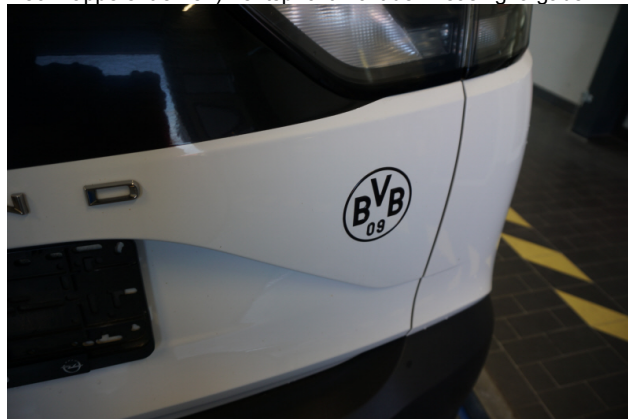
**Beschädigung #1:** Heckklappe/-tür: Heckklappe (Aufkleber Heckklappe entfernen) - entspricht nicht den Leasingvorgaben -

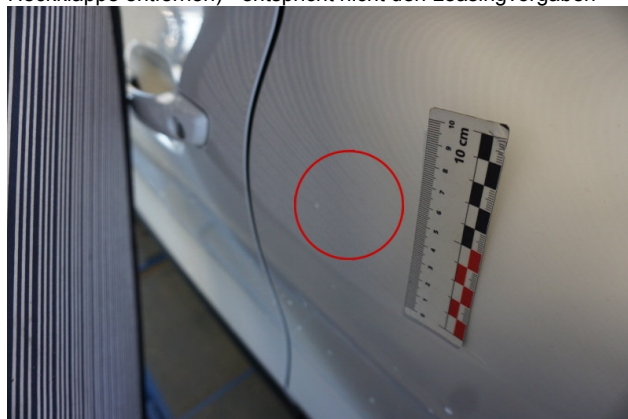
**Beschädigung #2:** Tür hinten links: Tür - Kratzer - Smart Repair

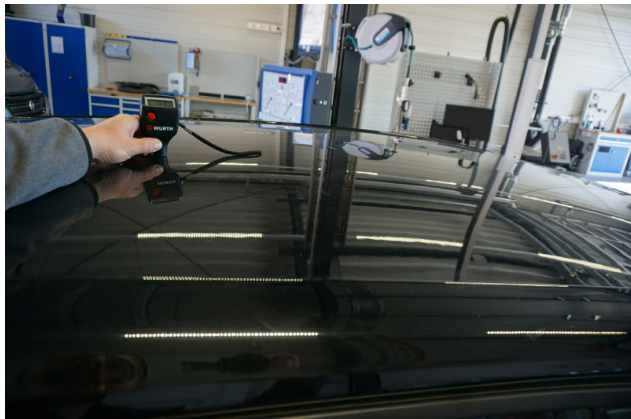
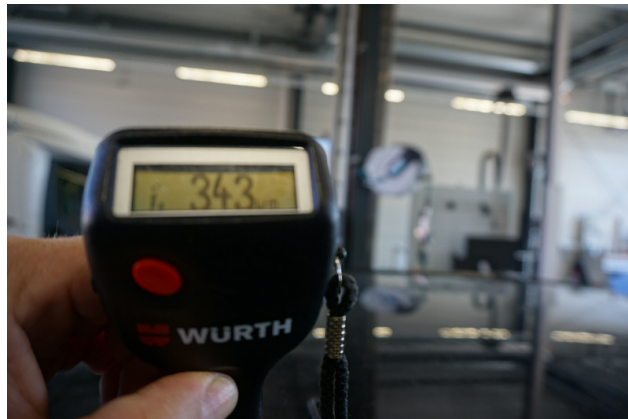
| Nr. | Ort | Wertminderung |
|---|---|---|
| 1 | Dach, fachgerecht ausgeführt, Reparaturrechnung nicht vorhanden | |

Nachlackierung 1: Dach
