Zustandsbericht

Kunde :	Allane SE HCBE	Amtl. Kennzeichen :	HH-SC 625E
Berichtsnummer :	0000000920712-DE968		
Referenznummer:	31186668

Hyundai Ioniq 6 (11.2022->) Techniq Elektro 4WD

Fahrzeug-Ident.-Nr.:	KMHM341C3PA013852	Laufleistung abgelesen:	42500 km
Erstzulassung / Baujahr:	06.04.2023 / 2022	Besichtigungsdatum/-ort:	21.05.2026 20457 Hamburg
Fahrzeugart:	PKW	Aufbauart:	
Kraftstoff:	Elektro	Getriebe Art:	Sonstiges
Navi.-Datenträger:	-	Hubraum / Leistung:	0 ccm / 239 kW (325 PS) Transmission Blue Pearl / MIC
Antriebsart:	Allrad	Lackfarbe:	
Lackart:	-	Türen / Sitzplätze:	4 / 5
Anzahl Schlüssel:	2+1	Nächste HU / AU:	2026 / 2026
Polster Art:	Leder	Serviceheft verfügbar:	Ja
Farbe Innenausstattung:	Schwarz	Serviceheft gepflegt:	Nein
Raucherfahrzeug:	Nein	Letzter Service km / am:	- / -
		Vorgelegte Fahrzeug-	
Fahrzeug fahrbereit:	Ja	Unterlagen:	ZB I (Fzg.Schein)
Zustand aussen:	2 - Gut	Zustand innen:	2 - Gut

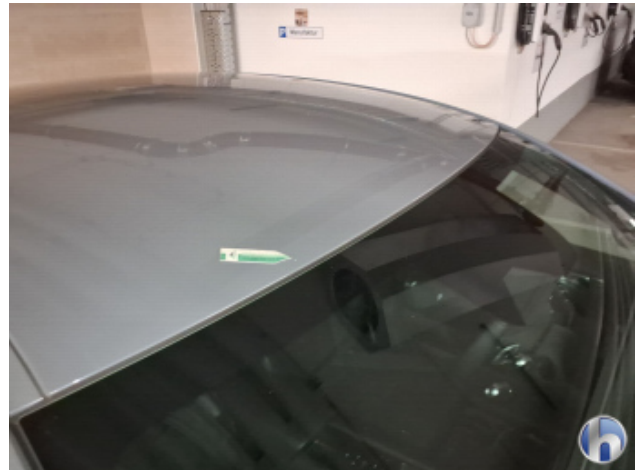
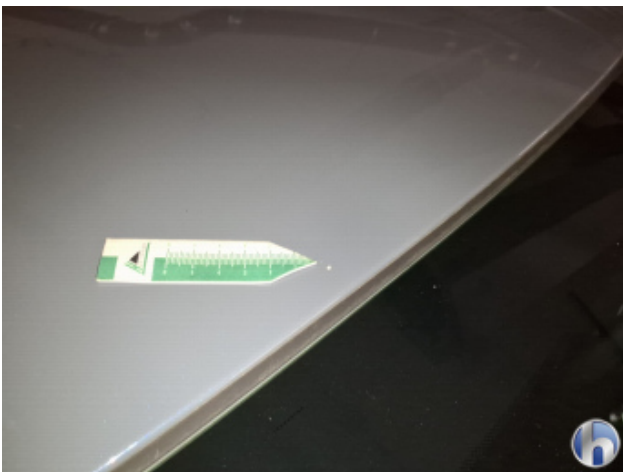
1. Dach
Gebrauchsspuren - Ohne Reparatur

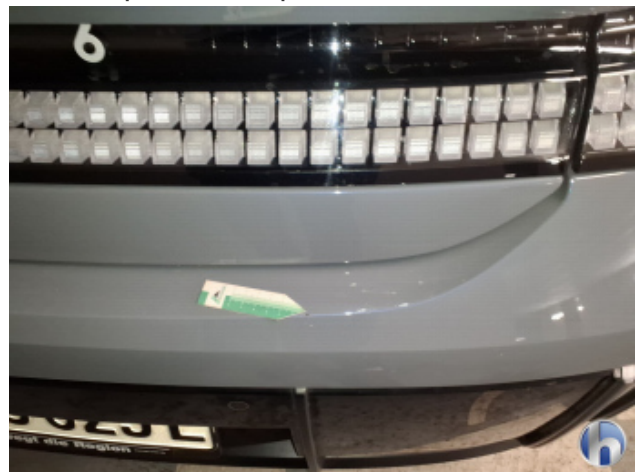
2. Stoßfänger Hinten
Gebrauchsspuren - Ohne Reparatur

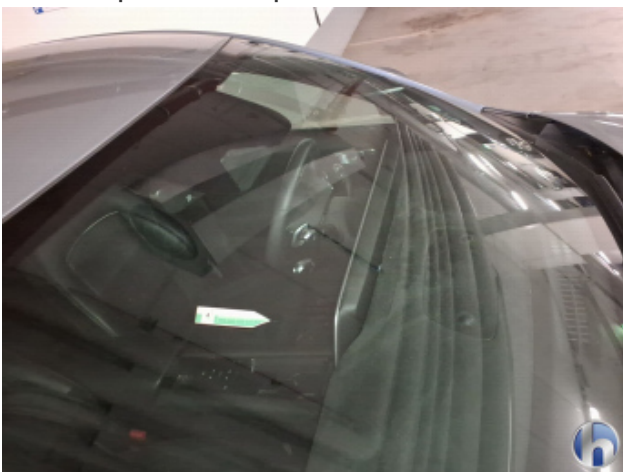
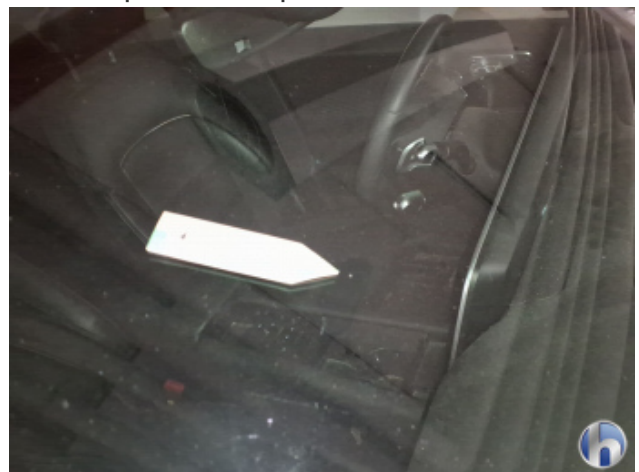
3. Windschutzscheibe
Gebrauchsspuren - Ozonbehandlung

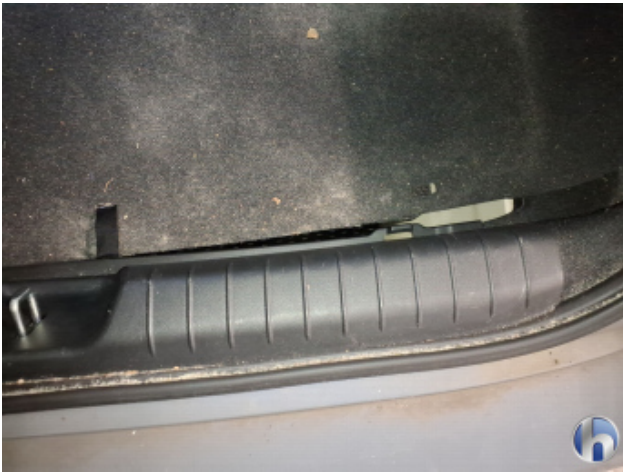
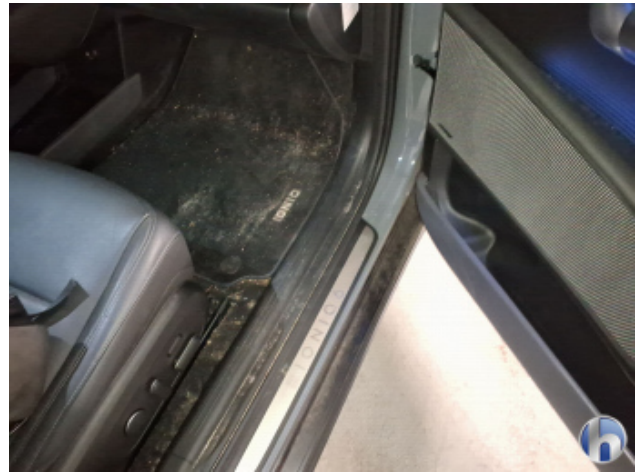
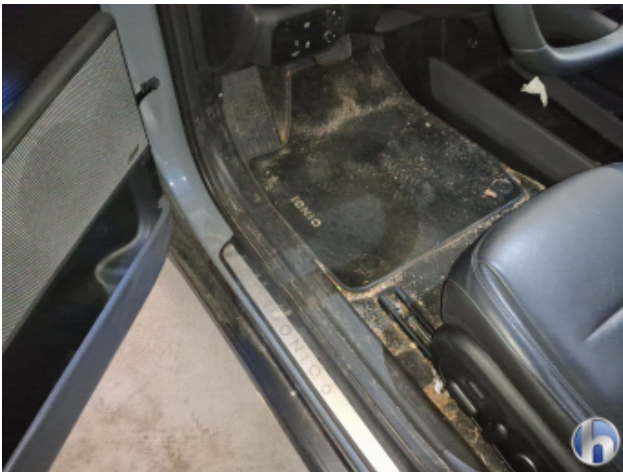
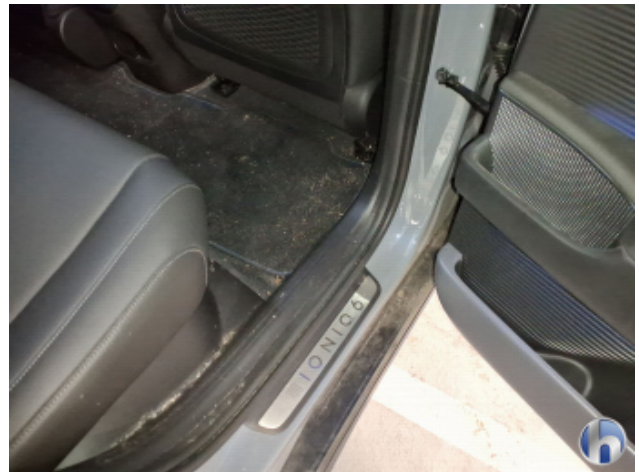
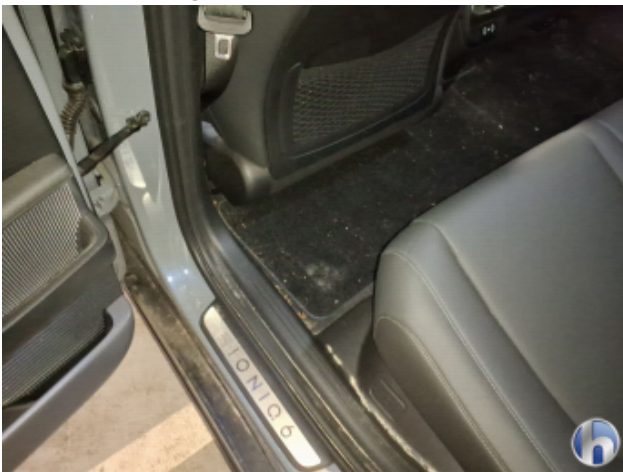
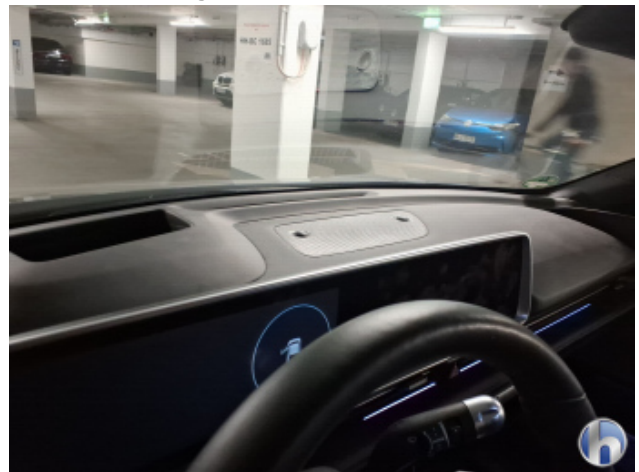
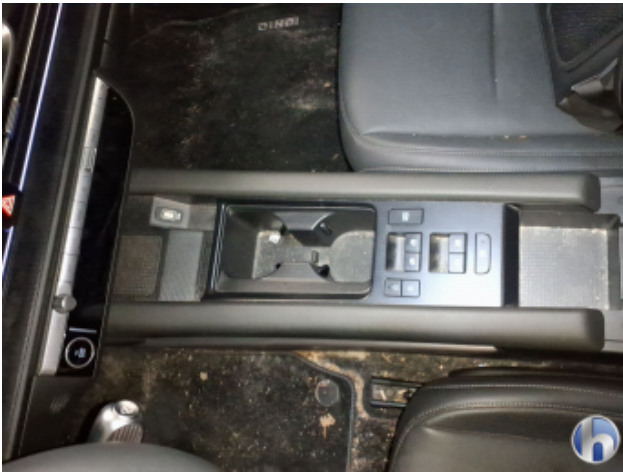
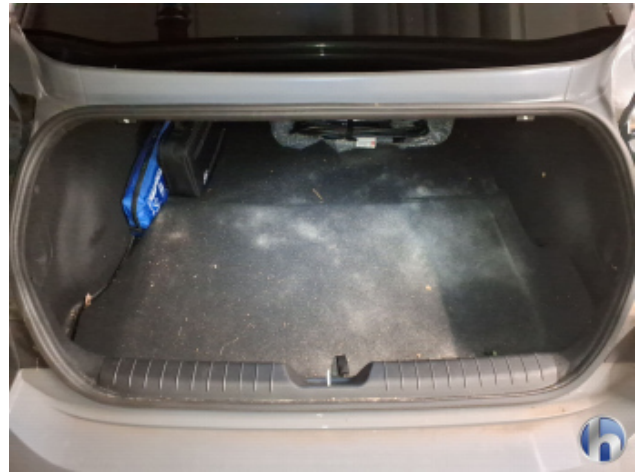
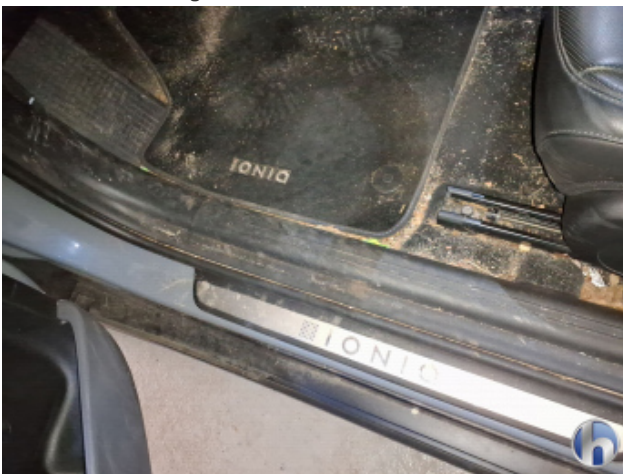
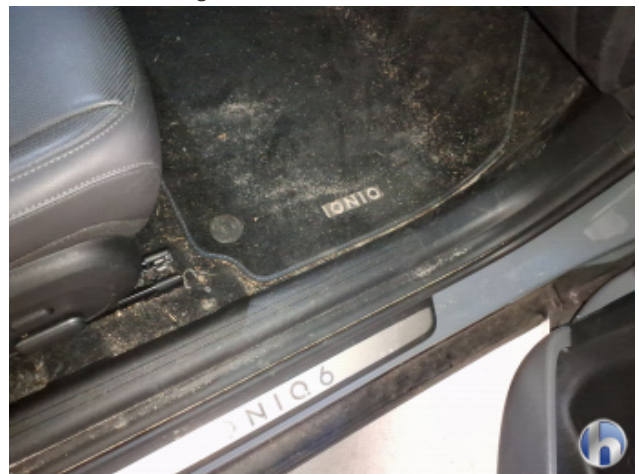
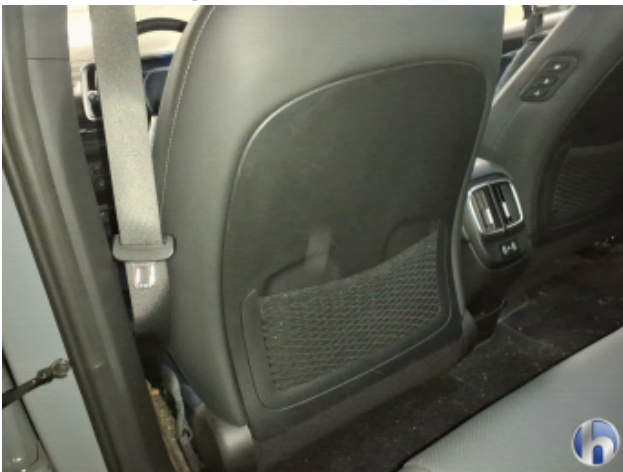
4. Innenraum
Verschmutzt - Reinigen

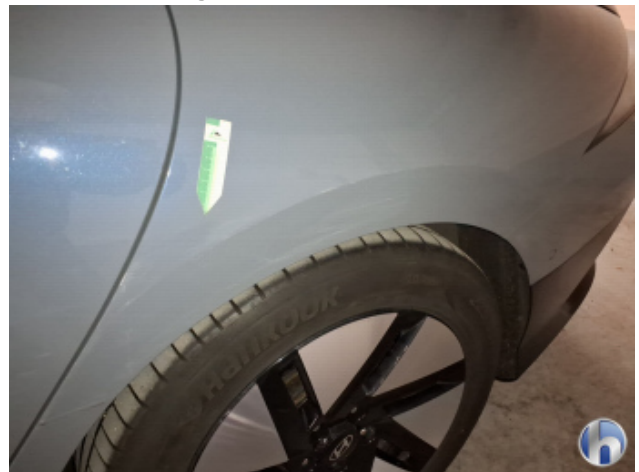
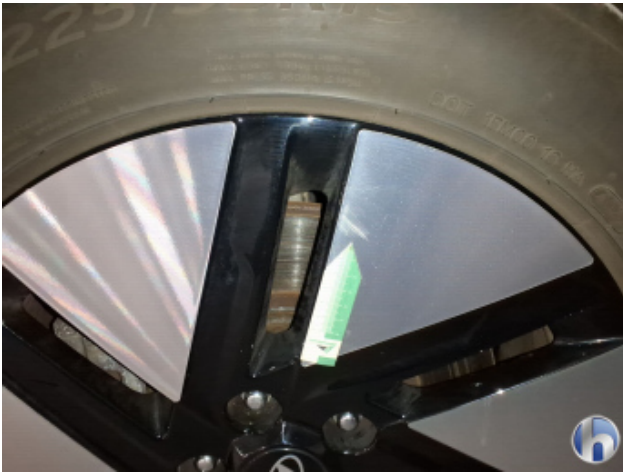
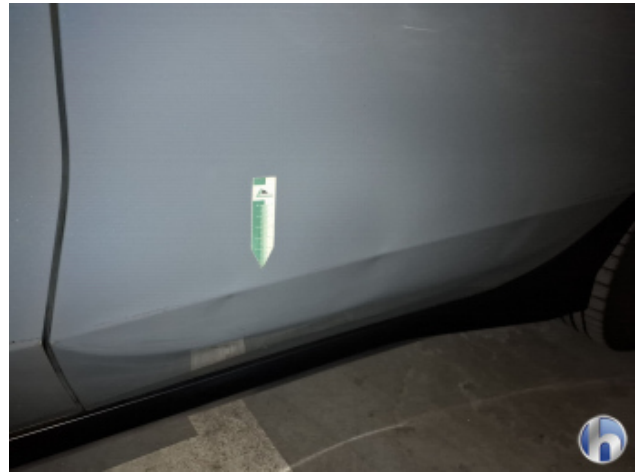
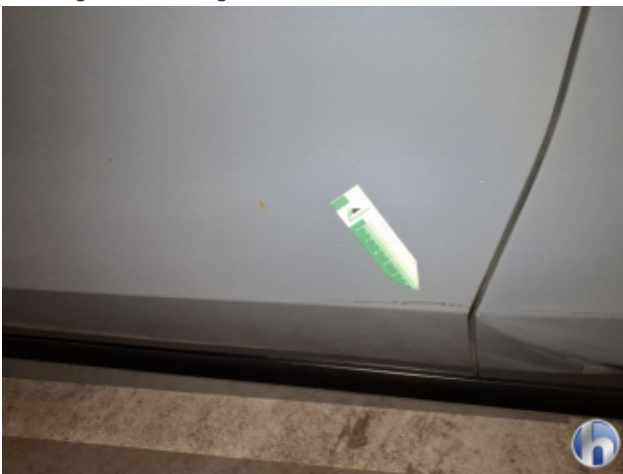
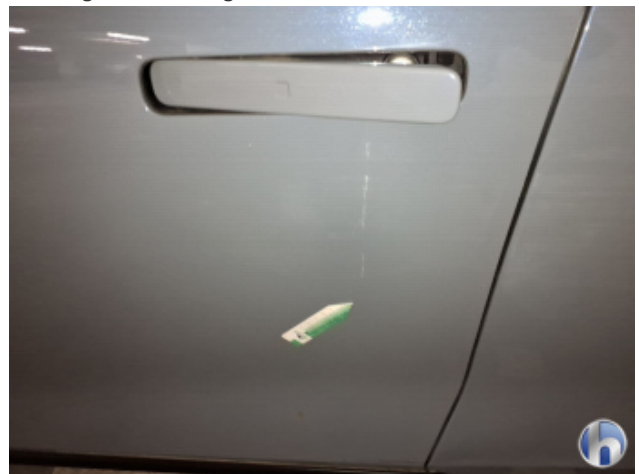
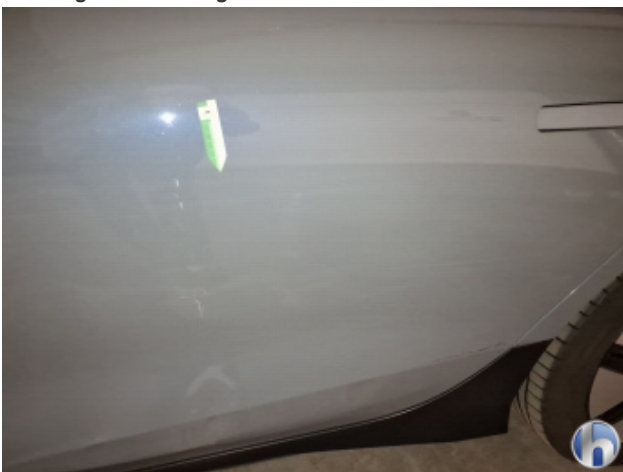
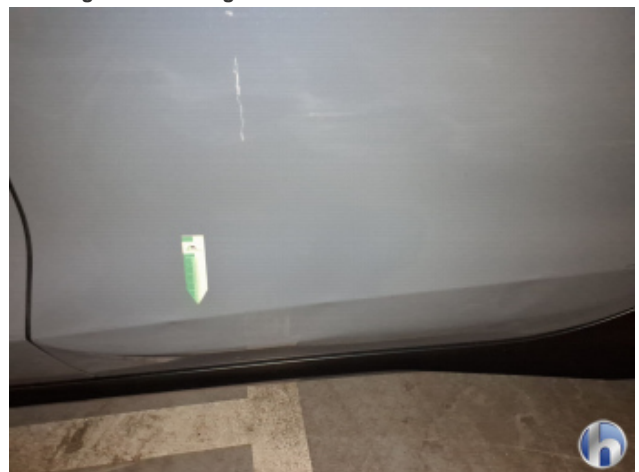
<i>Datum</i>	<i>SNR</i>	<i>Verursacher</i>	<i>Beschädigung</i>	<i>Reparatur erfolgt *</i>	<i>Gutachten vorhanden *</i>
07.01.2026	9059989223	Fremdverschulden	Seitenschaden Fahrers.	Nein	Ja

7. Seitenschaden Fahrerseite
Unsachgemäß Instandgesetzt - Siehe Kalkulation
