## Expertise

Protokollnummer: 45630635  
 Auftrags-Nr / Referenz: MW2973502  
 Besichtigungsdatum: 09.01.2023

Verkaufsgutachten

Mercedes-Benz Sprinter

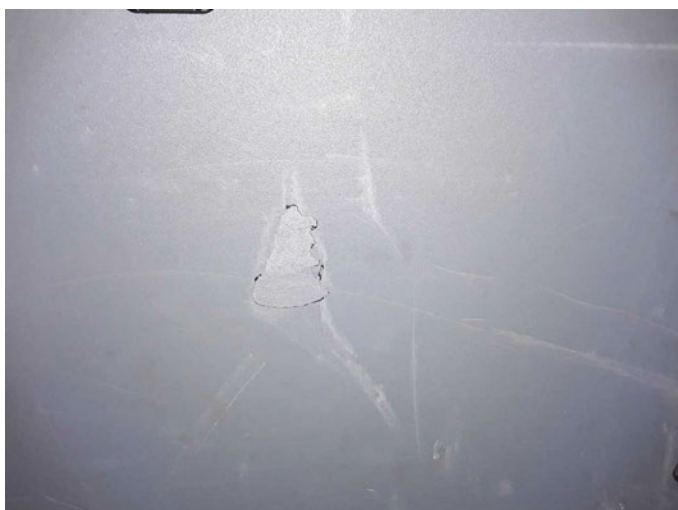
**Beschädigung 1:** Fahrerhaus: Rückwand - verformt - erneuern

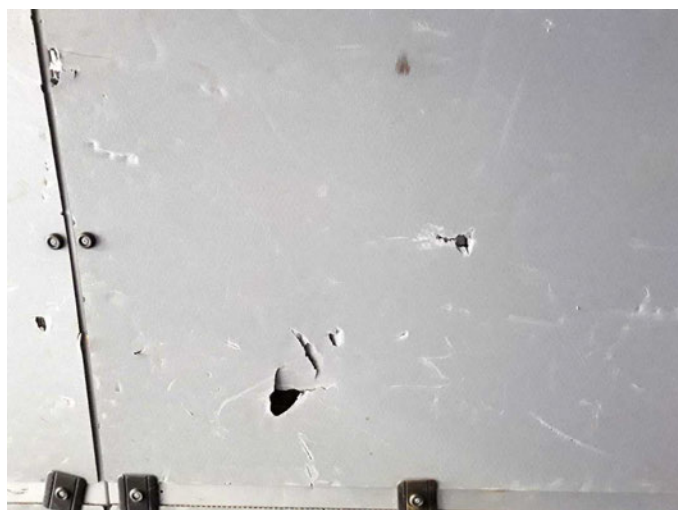
**Beschädigung 2:** Verkleidungen/Abdeckungen: Laderaumverkleidung links - beschädigt - erneuern

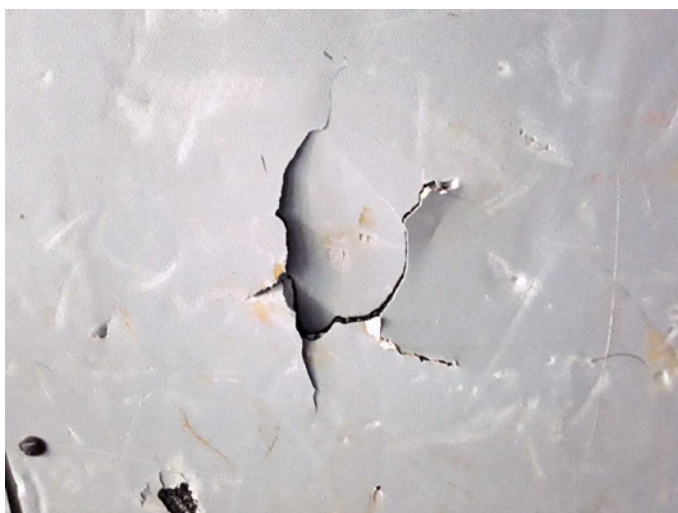
**Beschädigung 2:** Verkleidungen/Abdeckungen: Laderaumverkleidung links - beschädigt - erneuern

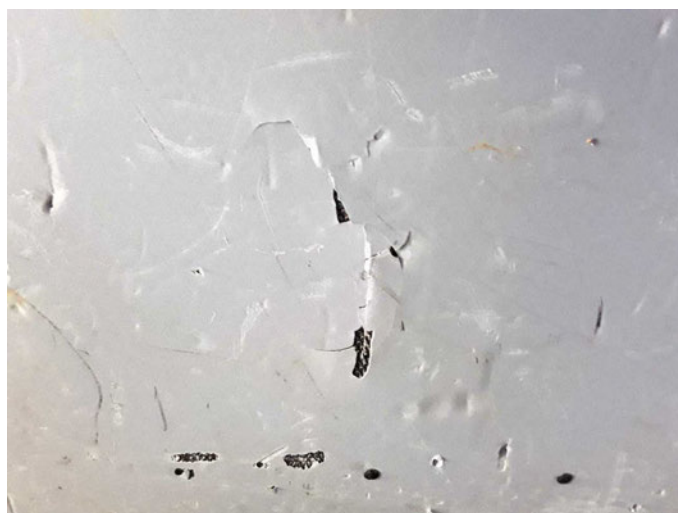
**Beschädigung 2:** Verkleidungen/Abdeckungen: Laderaumverkleidung links - beschädigt - erneuern

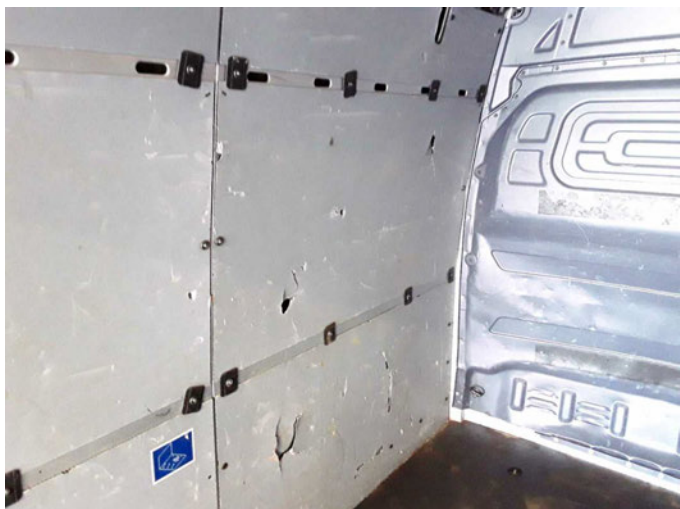
**Beschädigung 2:** Verkleidungen/Abdeckungen: Laderaumverkleidung links - beschädigt - erneuern

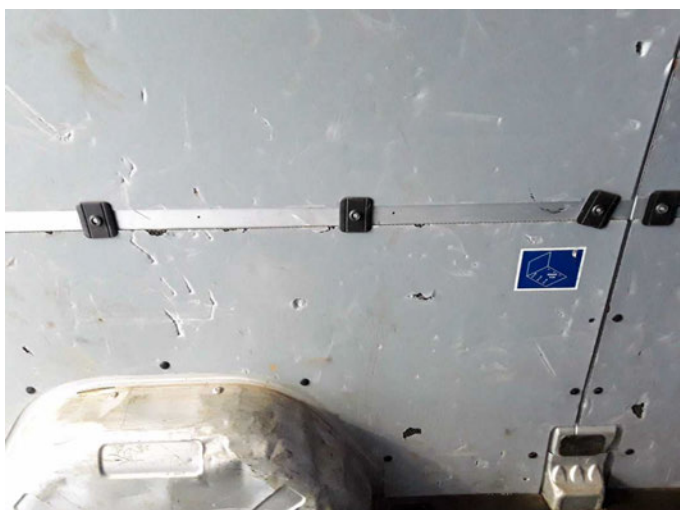
**Beschädigung 2:** Verkleidungen/Abdeckungen: Laderaumverkleidung links - beschädigt - erneuern

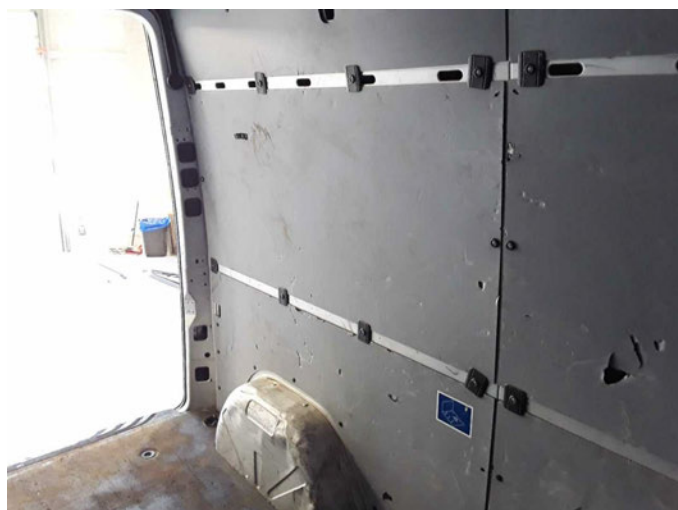
**Beschädigung 2:** Verkleidungen/Abdeckungen: Laderaumverkleidung links - beschädigt - erneuern

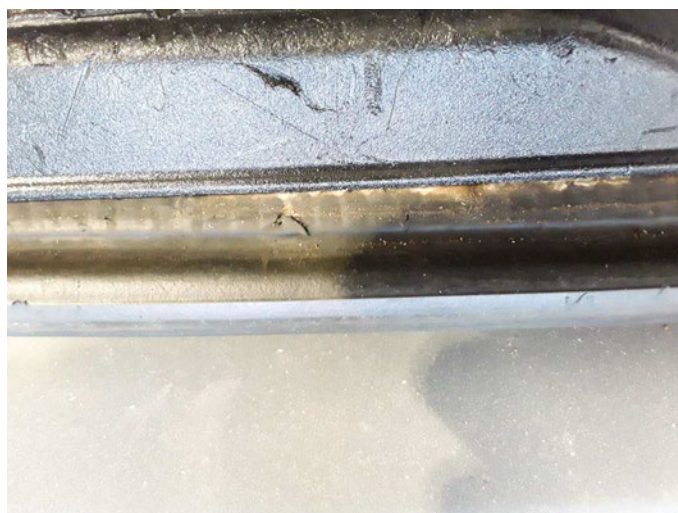
**Beschädigung 3:** Interieur: Innenraum (Feuchtigkeit geruch) - verschmutzt - kein Abzug

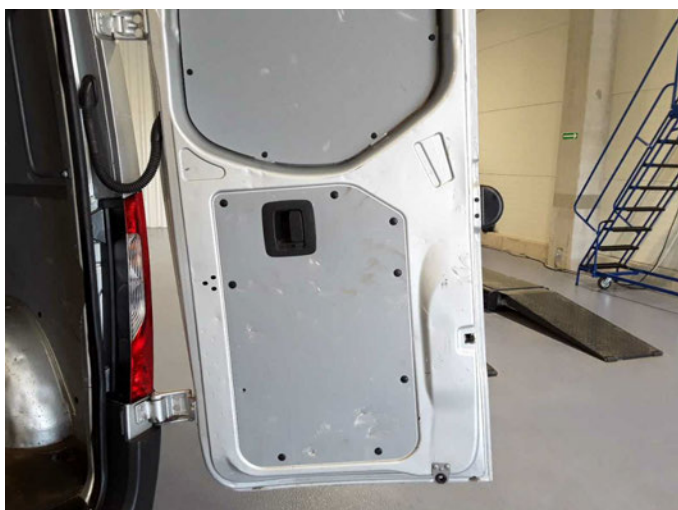
**Beschädigung 5:** Heckklappe/-tür: Verkl. Hecktür Sperrholz unten - beschädigt - erneuern

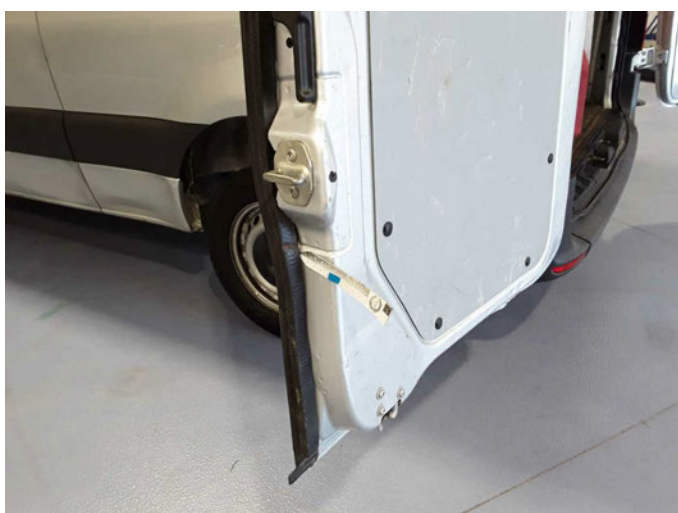
**Beschädigung 6:** Heckklappe/-tür: Dichtung - beschädigt - erneuern

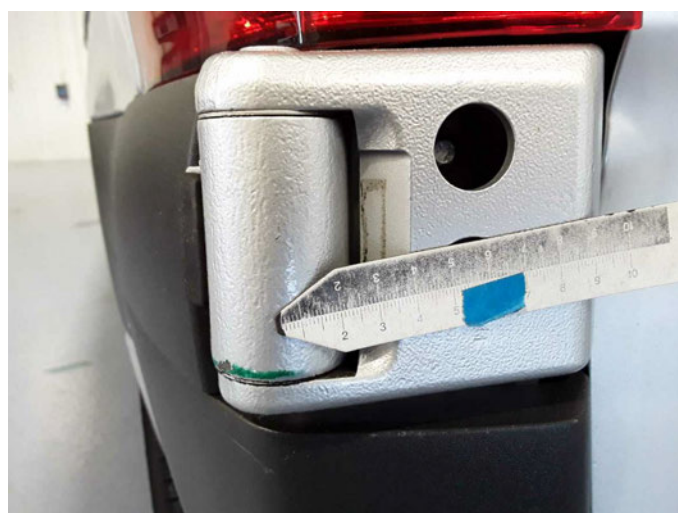
**Beschädigung 6:** Heckklappe/-tür: Dichtung - beschädigt - erneuern

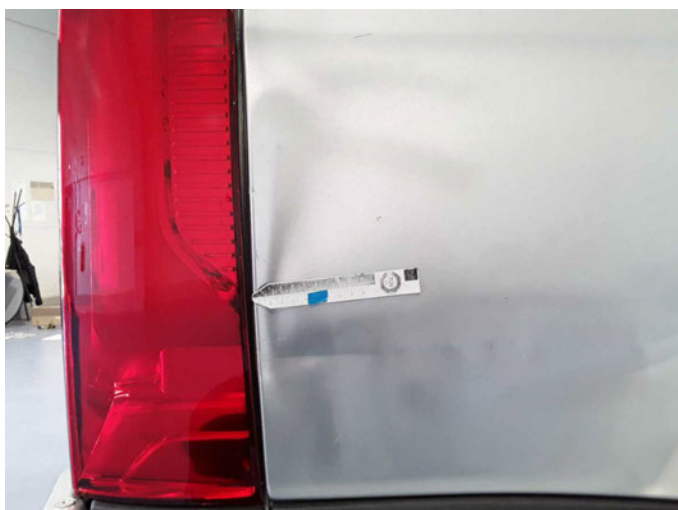
**Beschädigung 8:** Heckleuchte: Heckleuchte rechts - beschädigt - erneuern

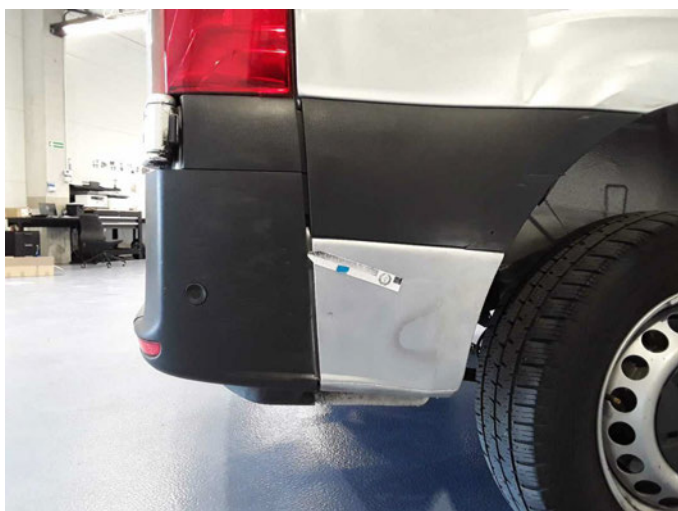
**Beschädigung 9:** Stossfänger hinten: Schutzleiste rechts - verkratzt / verschürft - erneuern

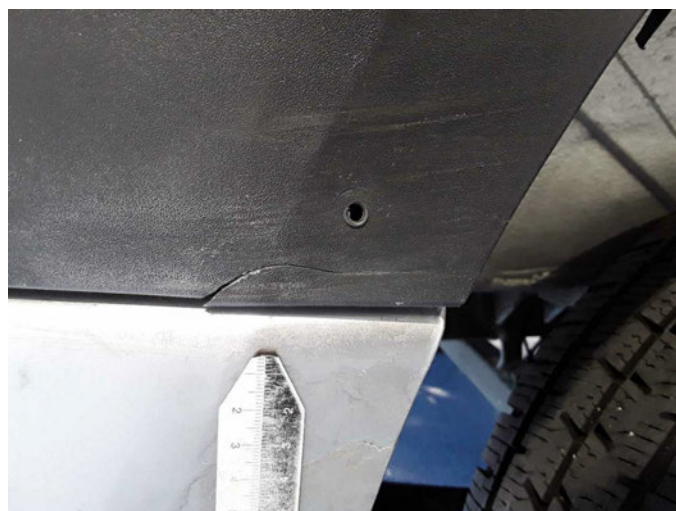
**Beschädigung 9:** Stossfänger hinten: Schutzleiste rechts - verkratzt / verschürft - erneuern

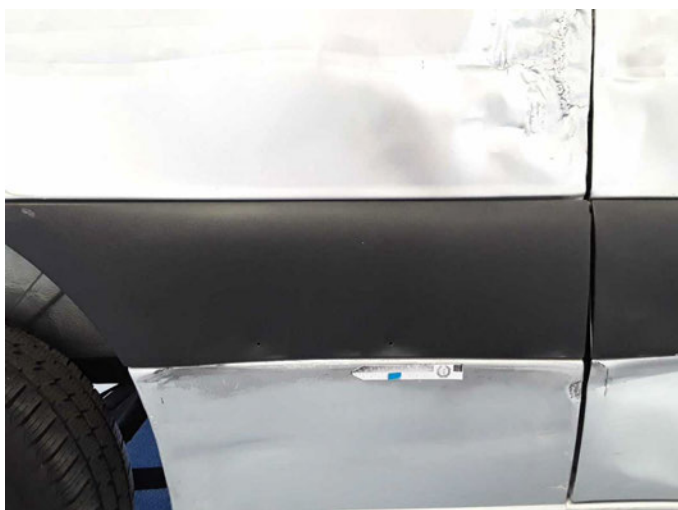
**Beschädigung 11:** Seitenwand rechts: Schutzleiste - beschädigt - erneuern

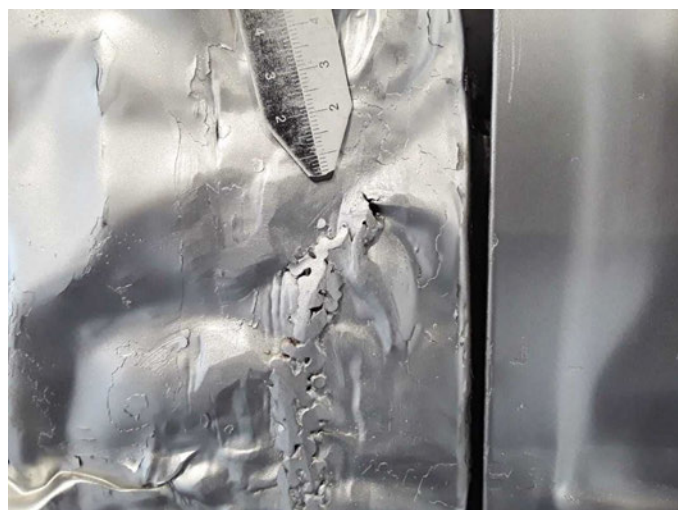
**Beschädigung 11:** Seitenwand rechts: Schutzleiste - beschädigt - erneuern

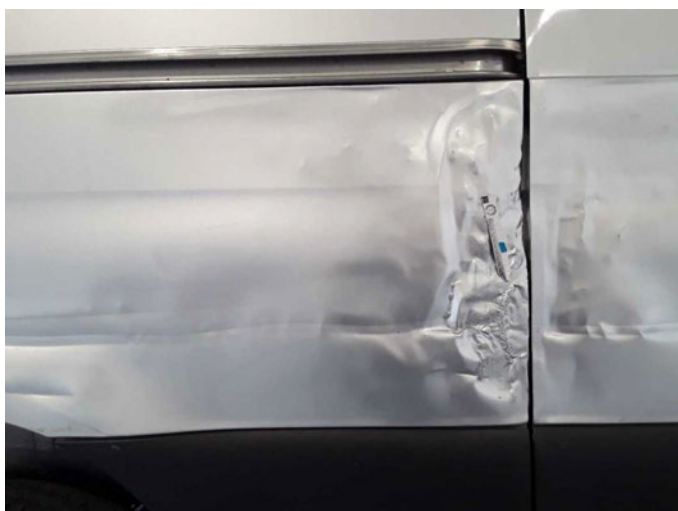
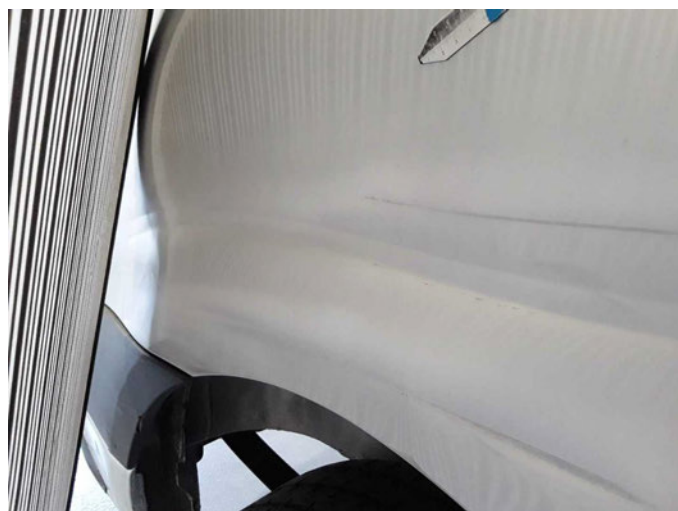
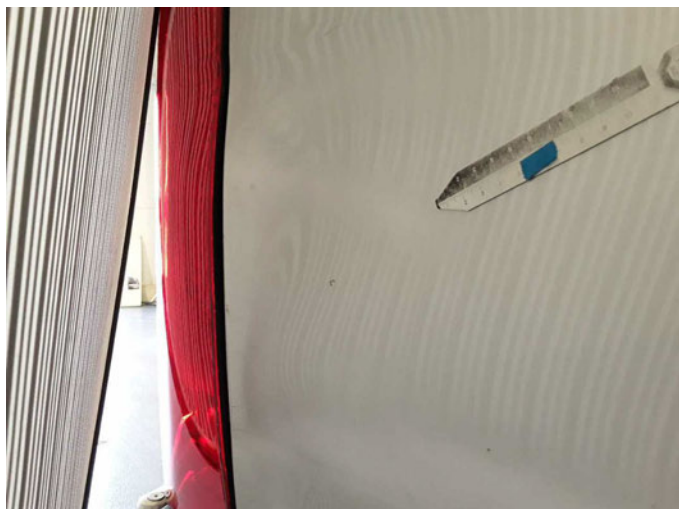
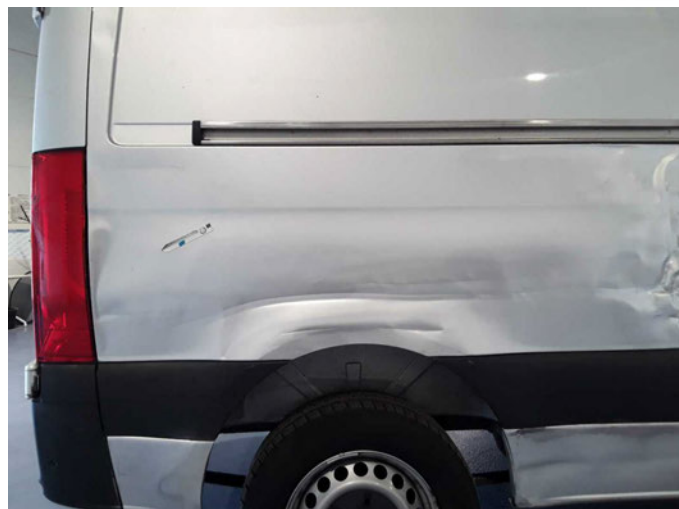
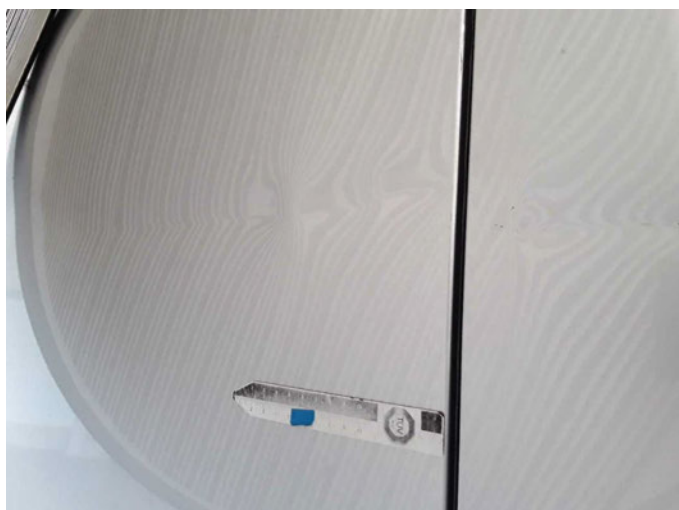
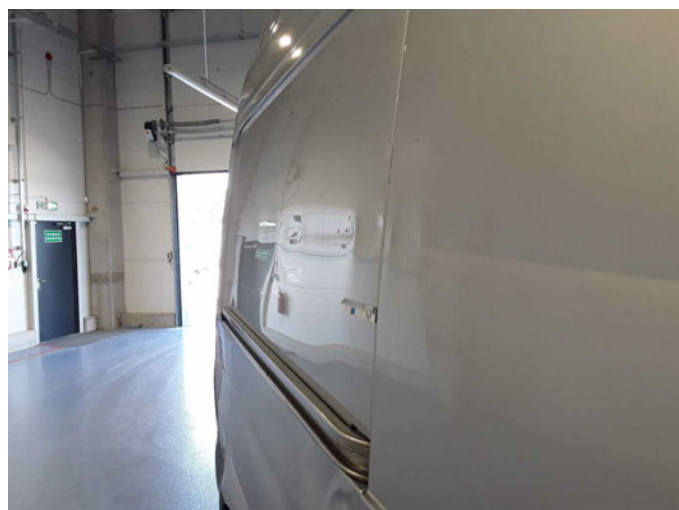
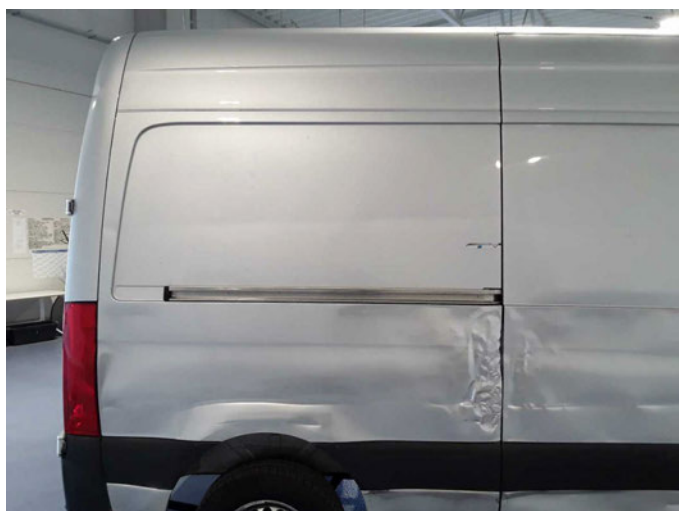
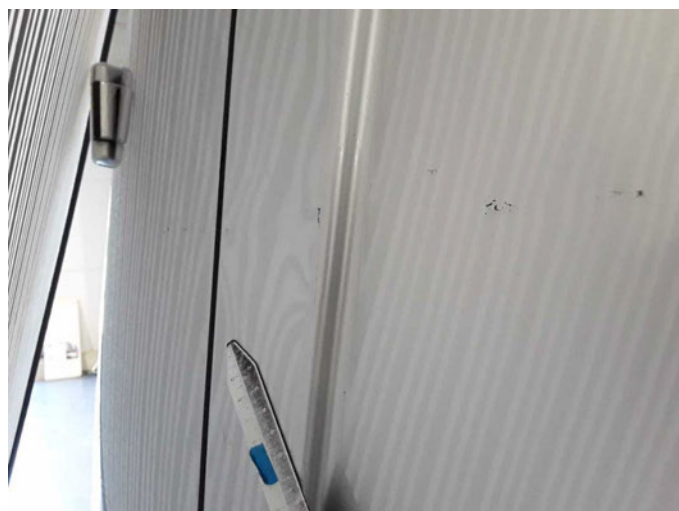
**Beschädigung 12:** Seitenwand rechts: Seitenwand - beschädigt - erneuern

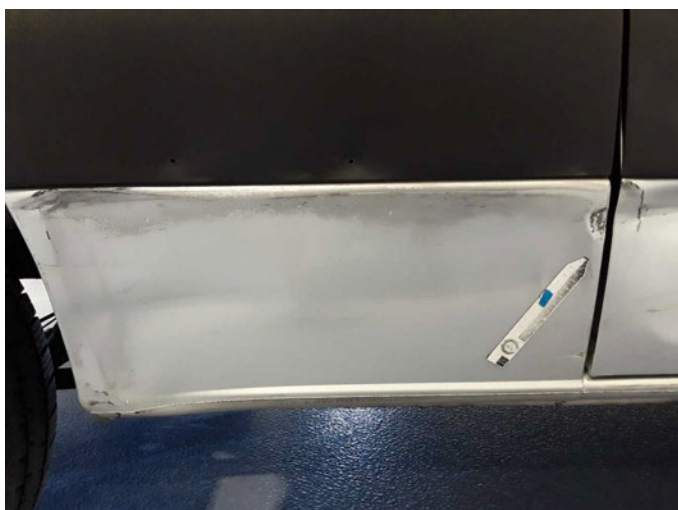
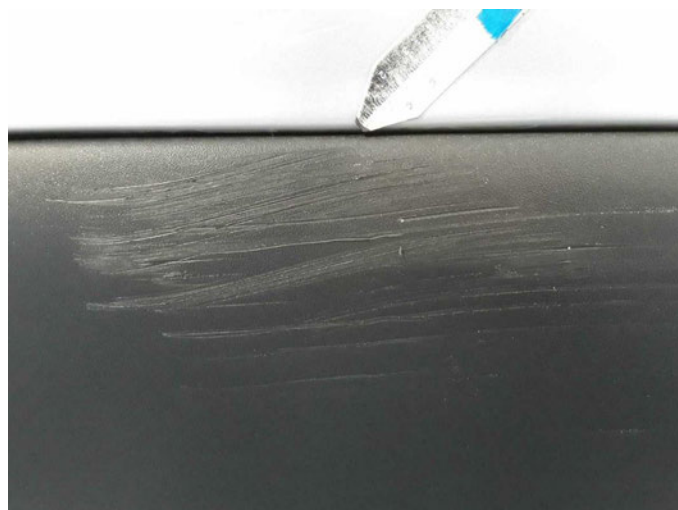
**Beschädigung 13:** Schweller rechts: Schweller - verformt - erneuern

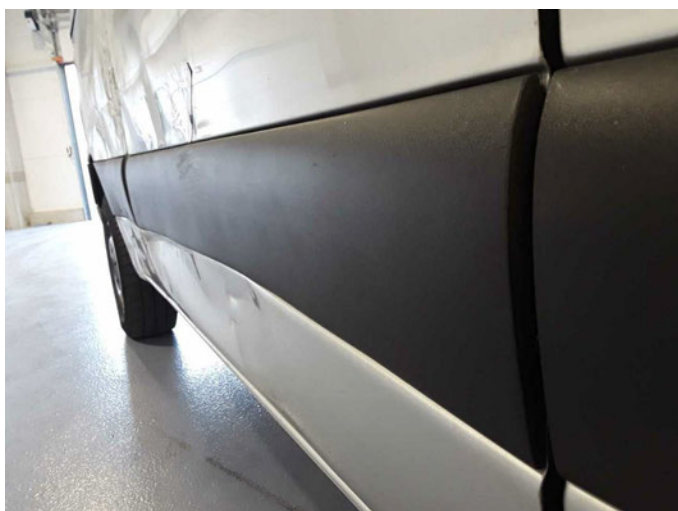
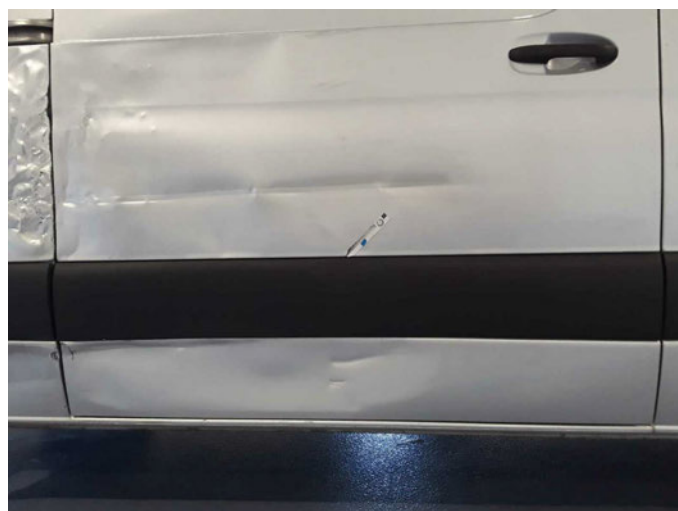
**Beschädigung 14:** Schiebetür rechts: Schutzleiste - verkratzt / verschürft - erneuern

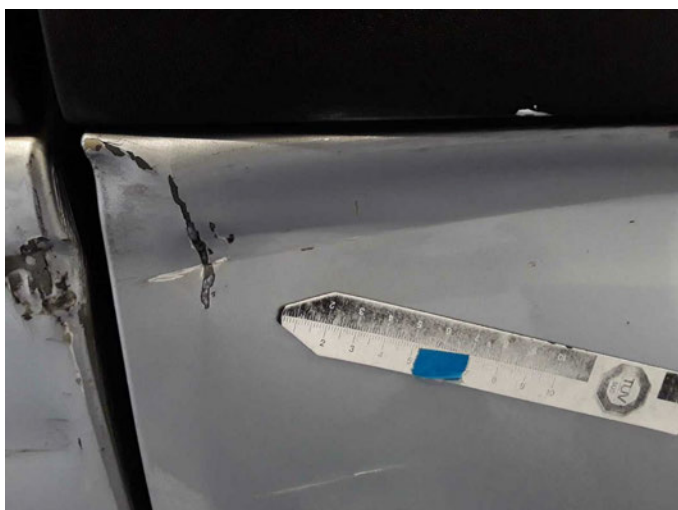
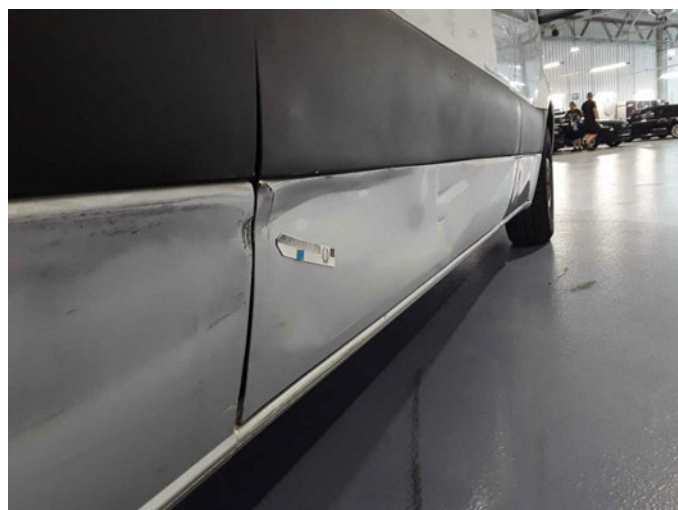
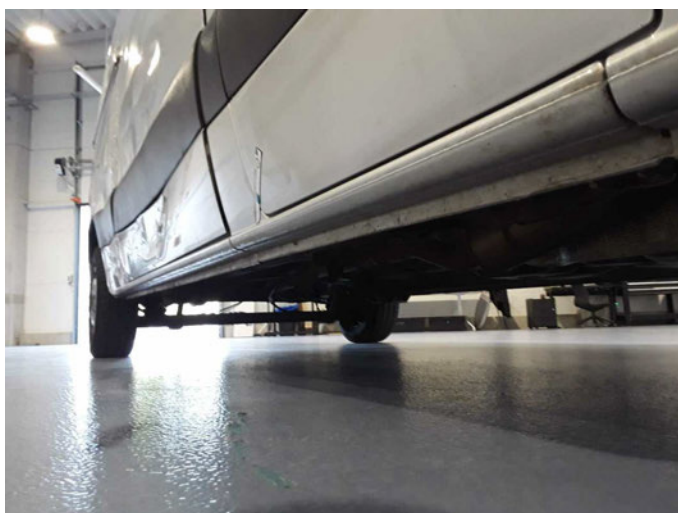
**Beschädigung 15:** Schiebetür rechts: Schiebetür - verformt - erneuern

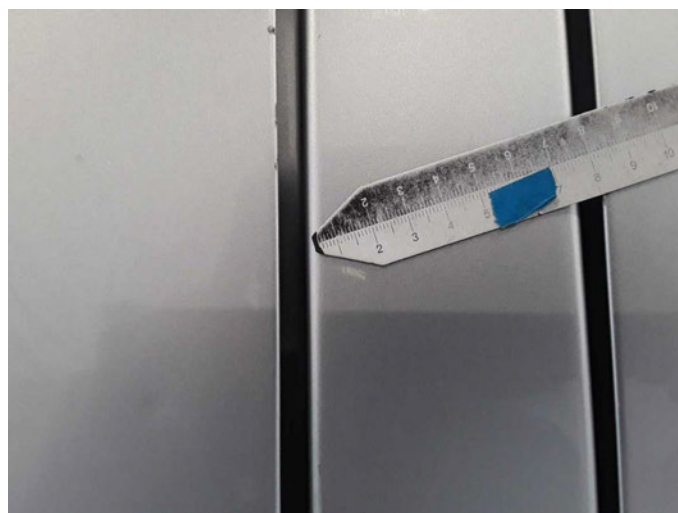
**Beschädigung 16:** Schweller rechts: Schweller - beschädigt - erneuern

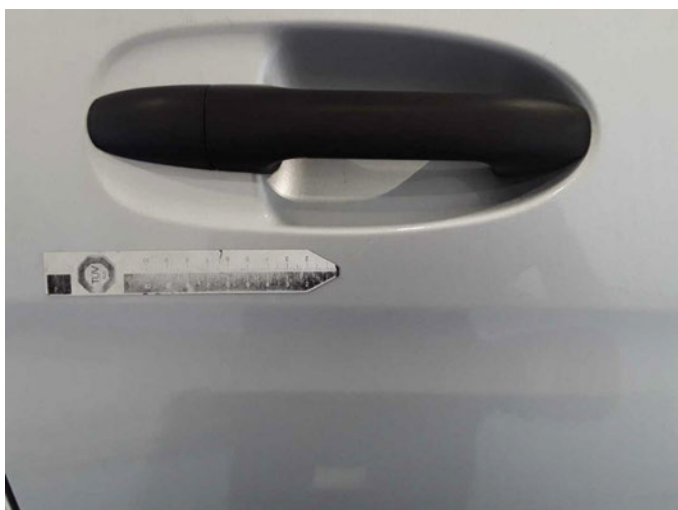
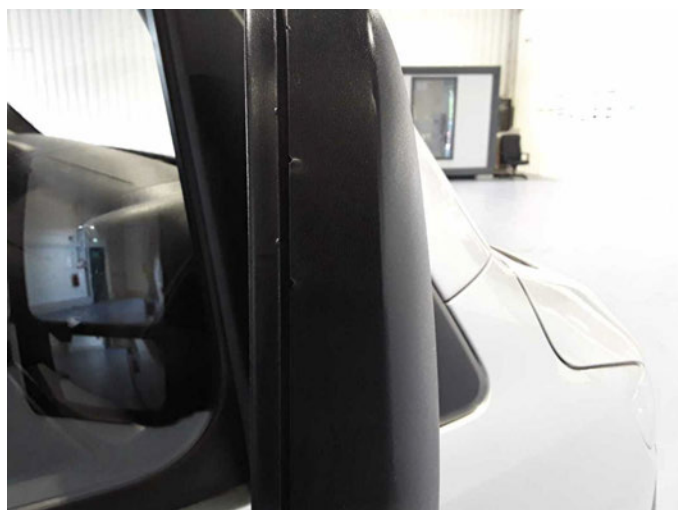
**Beschädigung 18:** Tür vorn rechts: Tür - Delle / Lackschaden - instandsetzen/lackieren (S3)

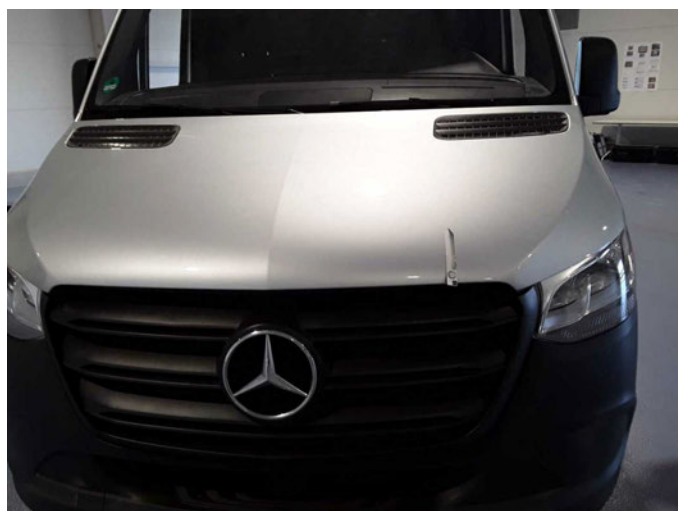
**Beschädigung 20:** Motorhaube: Motorhaube - Delle(n) - sanft instandsetzen

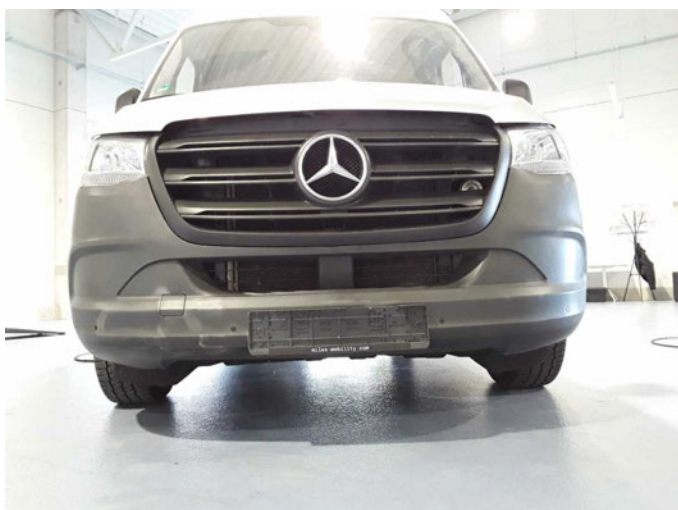
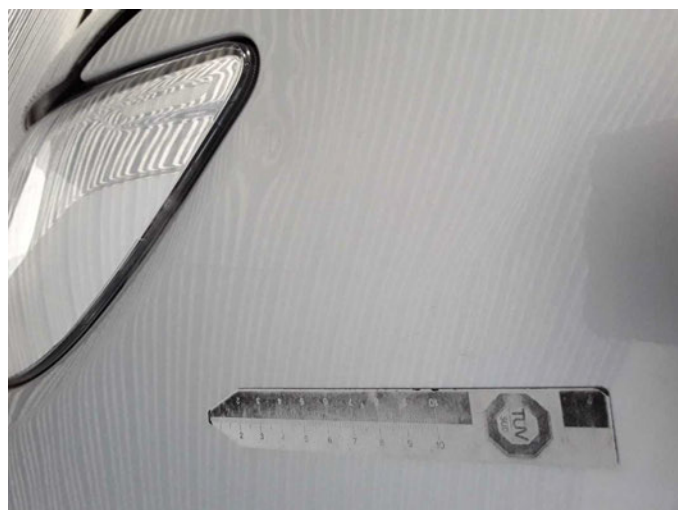
**Beschädigung 21:** Stossfänger vorn: Stossfänger vorn (unlackiert) - beschädigt - erneuern

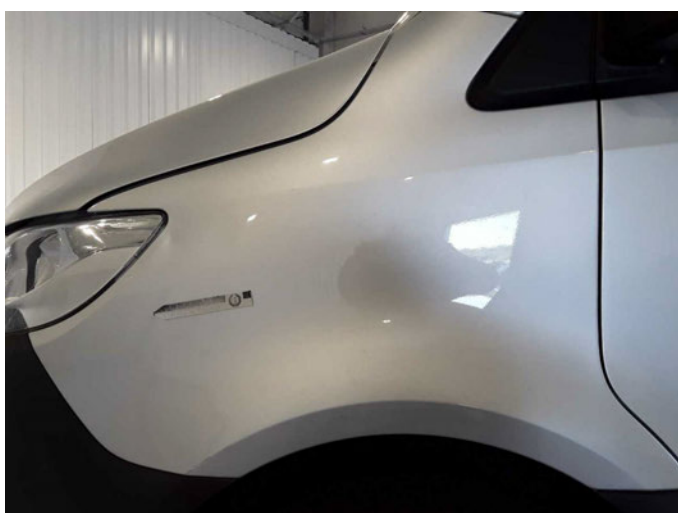
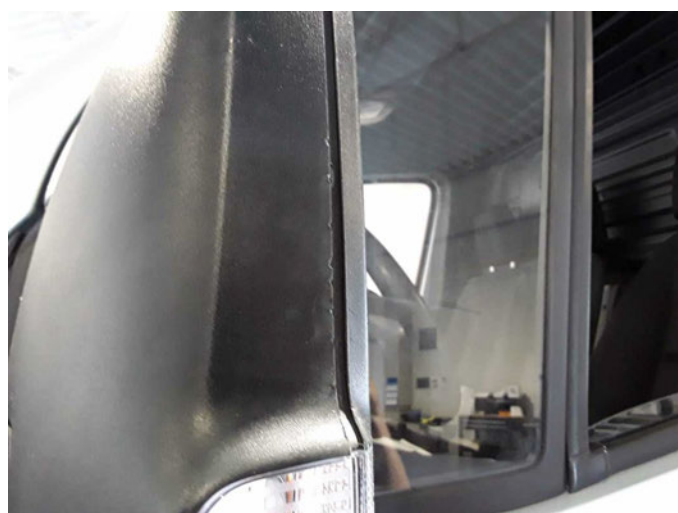
**Beschädigung 22:** Kotflügel links: Kotflügel links - verformt - erneuern

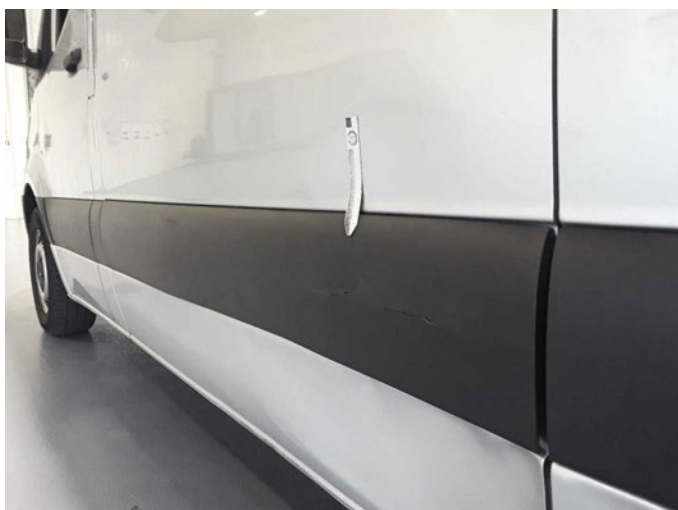
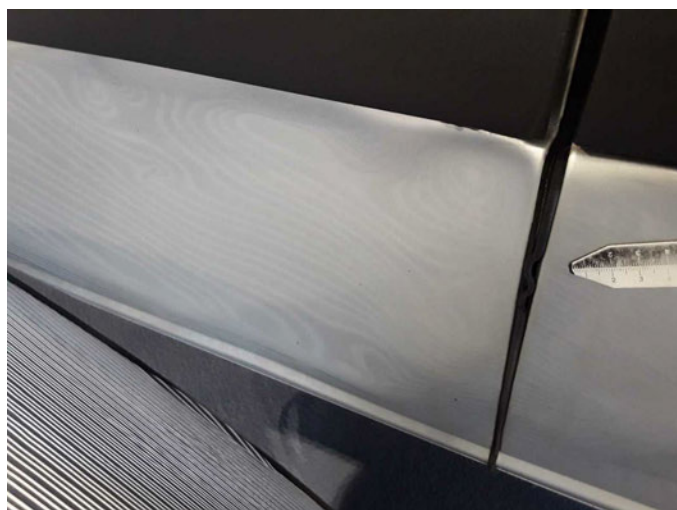
**Beschädigung 24:** Seitenwand links: Schutzleiste - beschädigt - erneuern

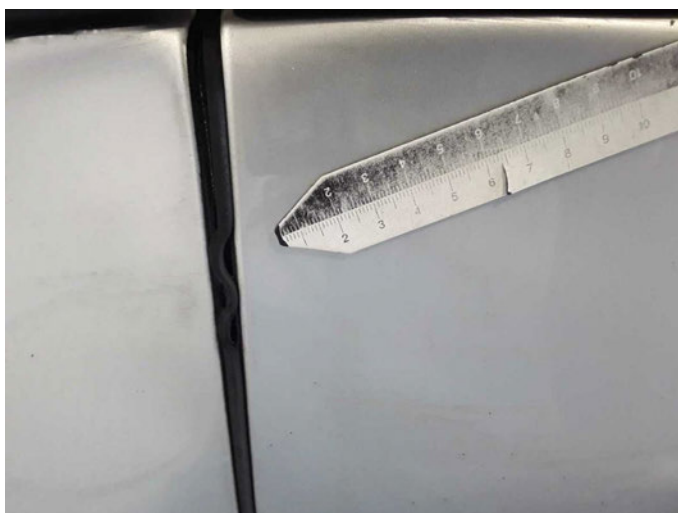
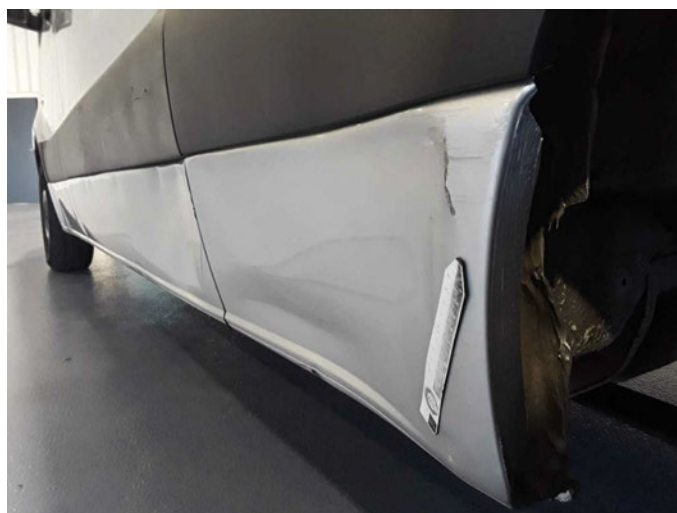
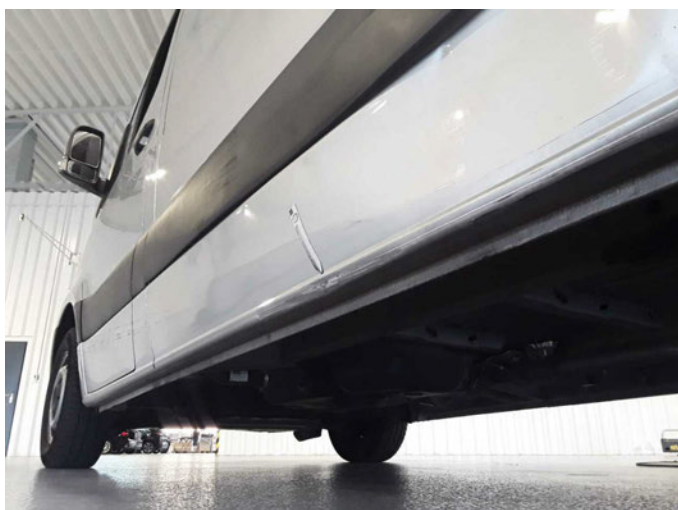
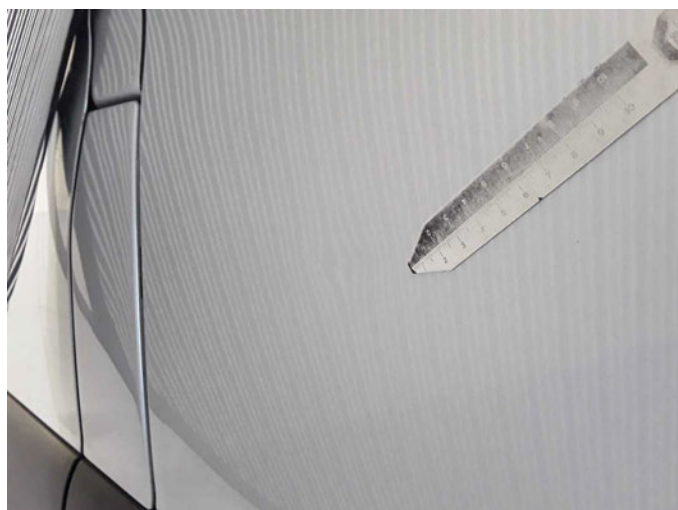
**Beschädigung 25:** Schweller links: Schweller - verformt - erneuern

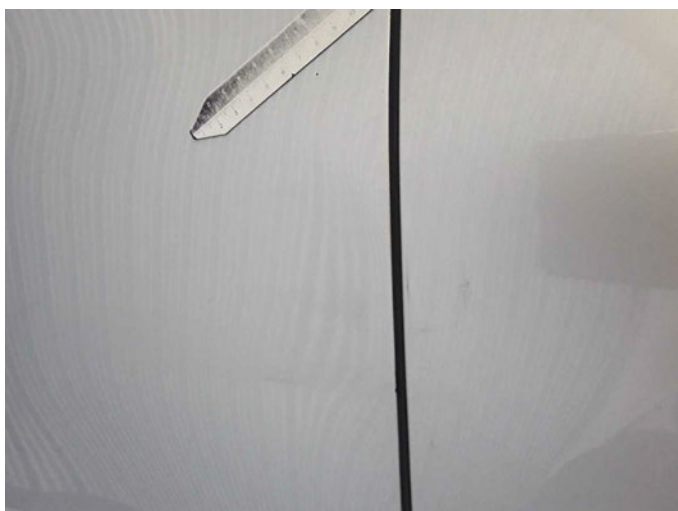
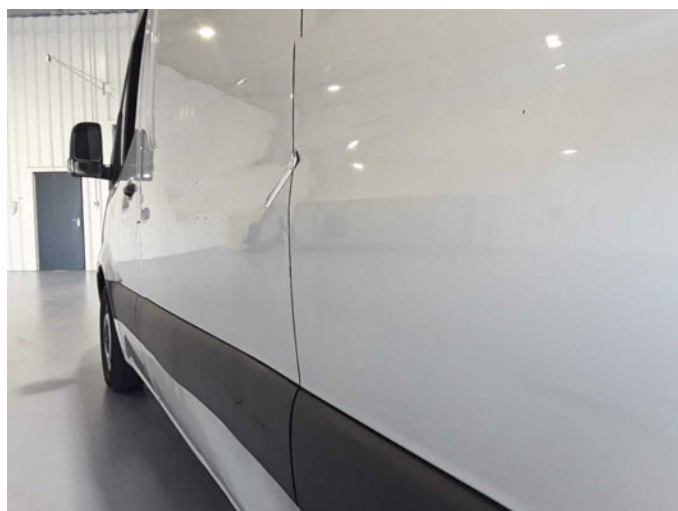
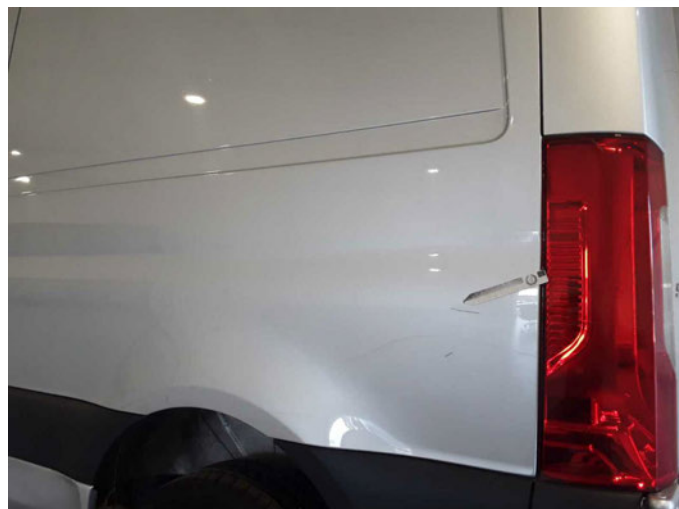
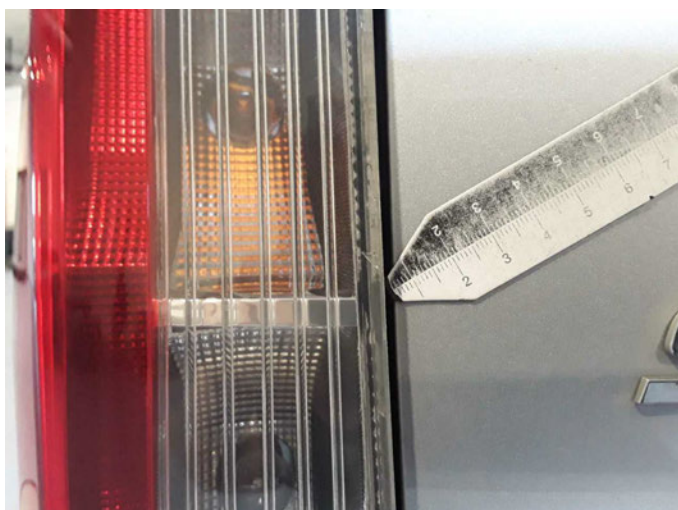
**Beschädigung 26:** Seitenwand links: Seitenwand - Delle / Lackschaden - sanft instandsetzen

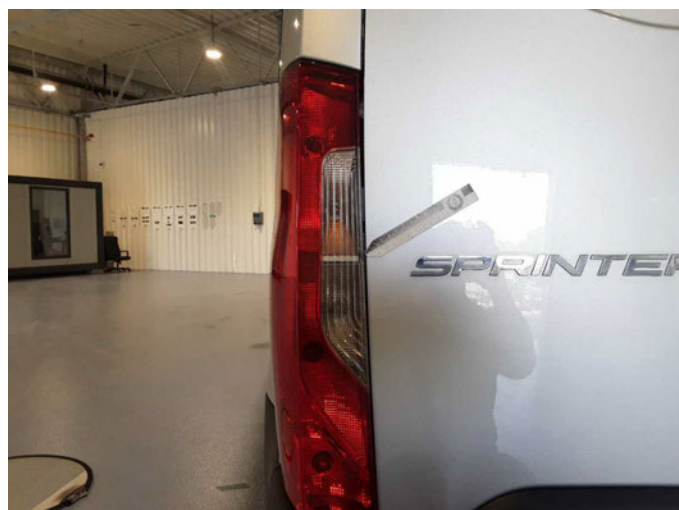
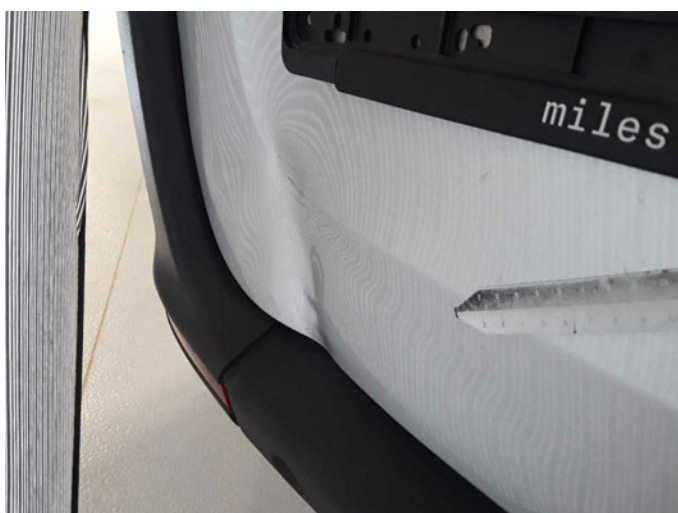
**Beschädigung 27:** Heckleuchte: Heckleuchte links - beschädigt - erneuern

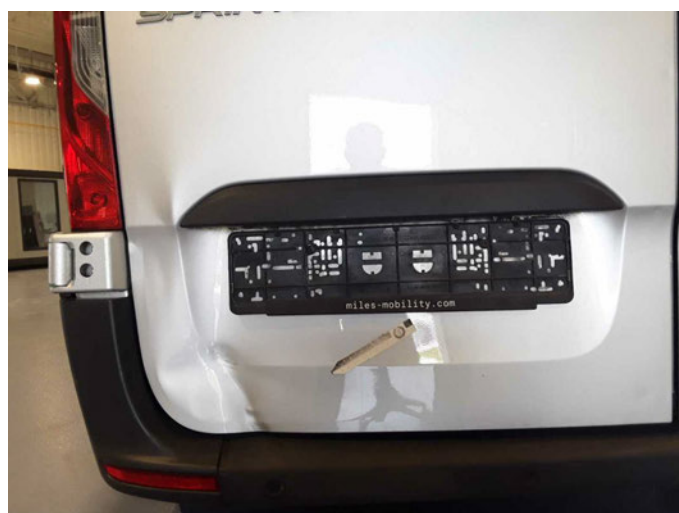
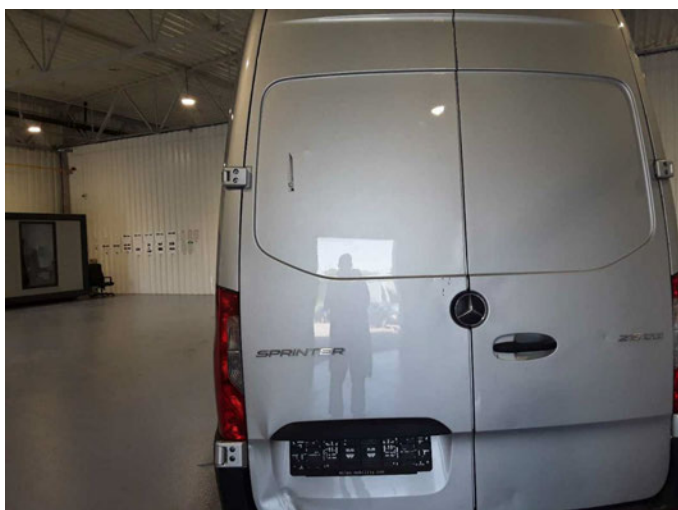
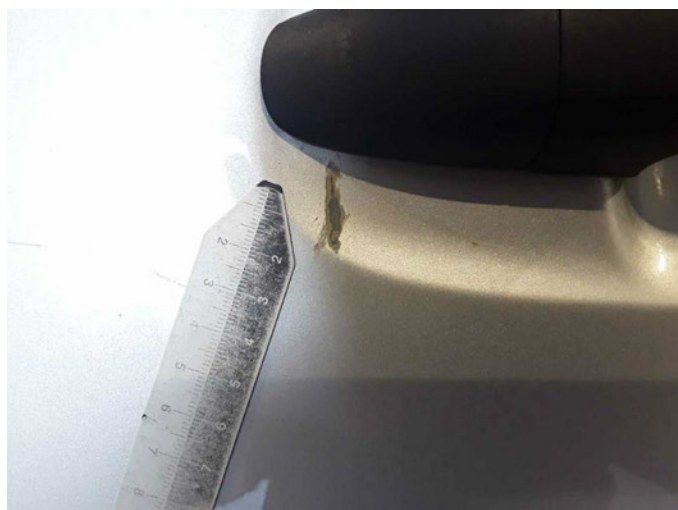
**Beschädigung 28:** Heckklappe/-tür: Hecktür links - verformt - erneuern

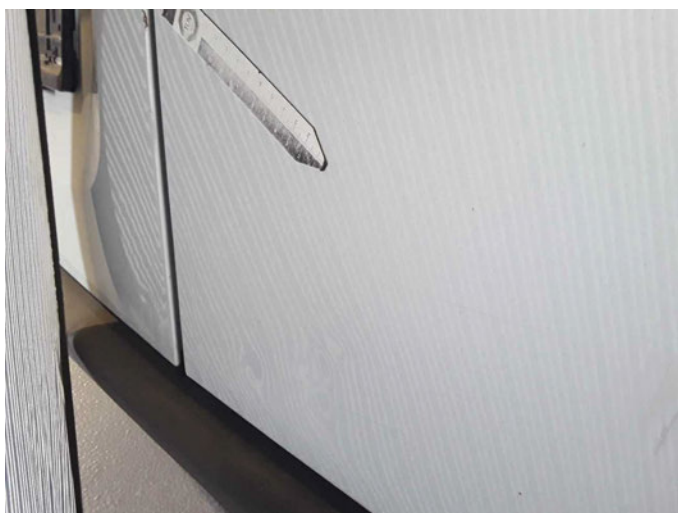
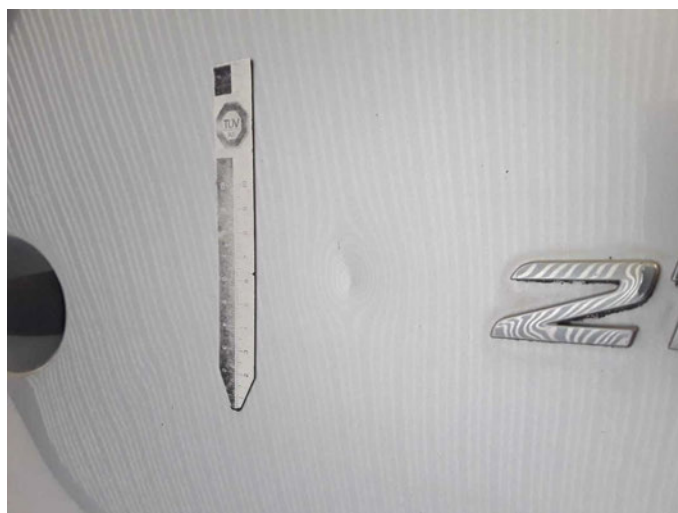
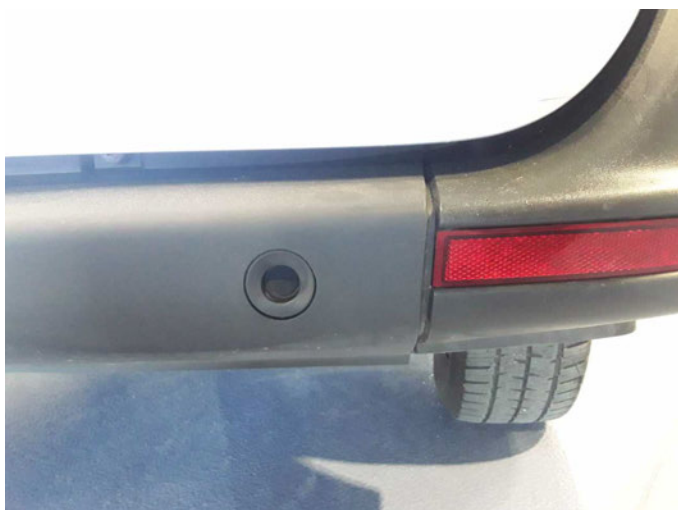
**Beschädigung 29:** Heckklappe/-tür: Hecktür rechts - verformt - erneuern

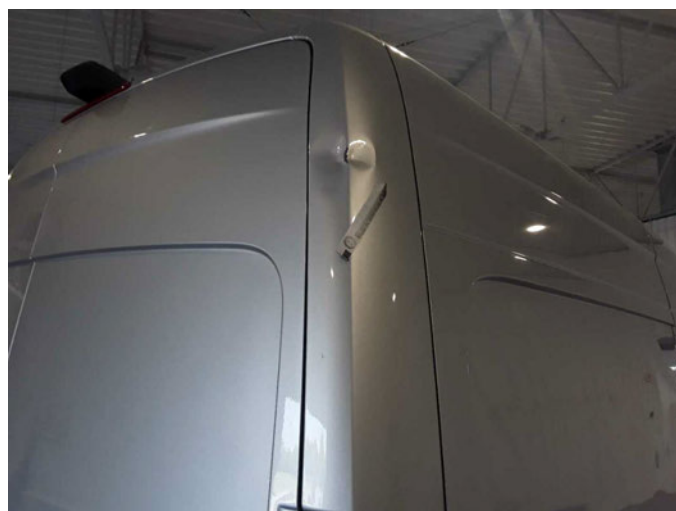
**Beschädigung 31:** Karosserie: D-Säule rechts - Delle / Lackschaden - instandsetzen/lackieren (S3)

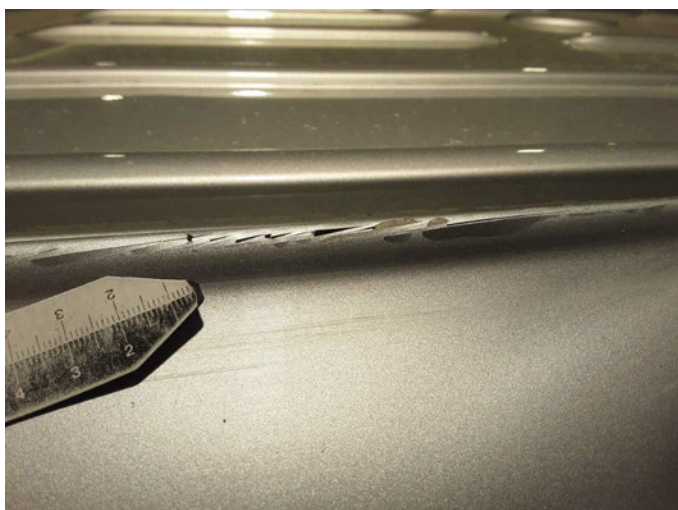
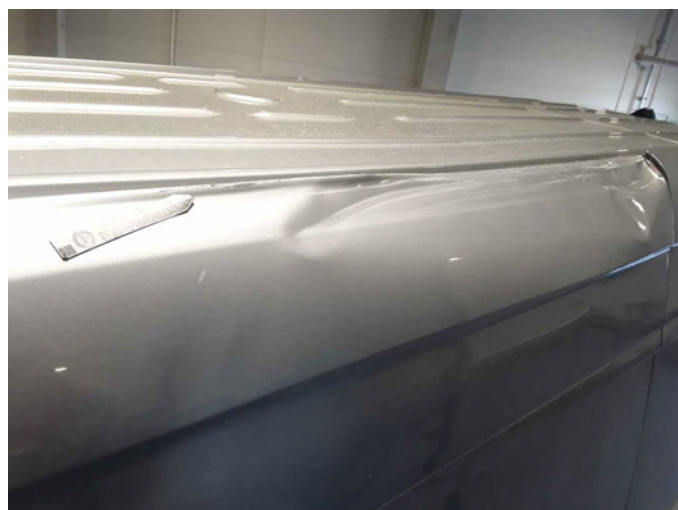
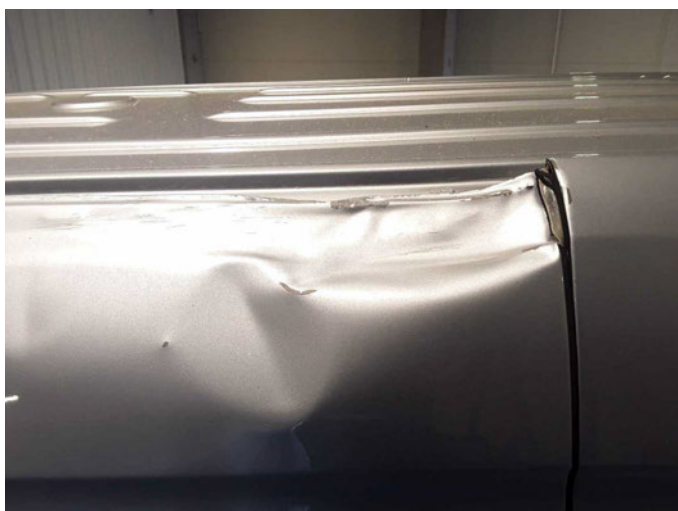
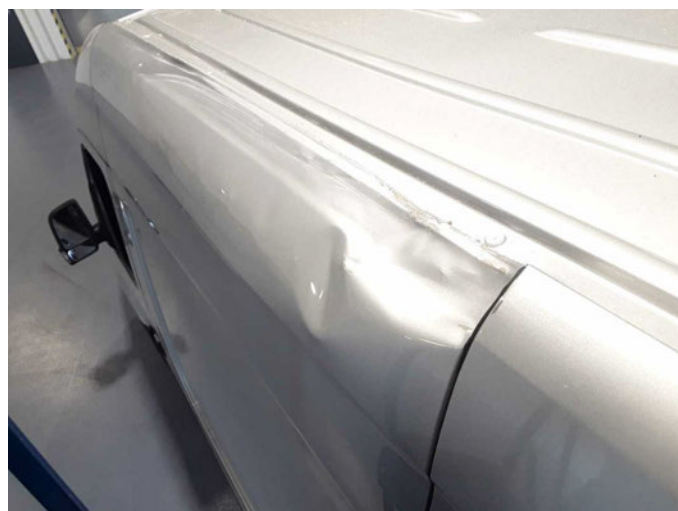
**Beschädigung 35:** Fahrzeugdach: Dachholm links (Schadenserweiterung möglich kein Temporärer Schutz) - beschädigt - erneuern

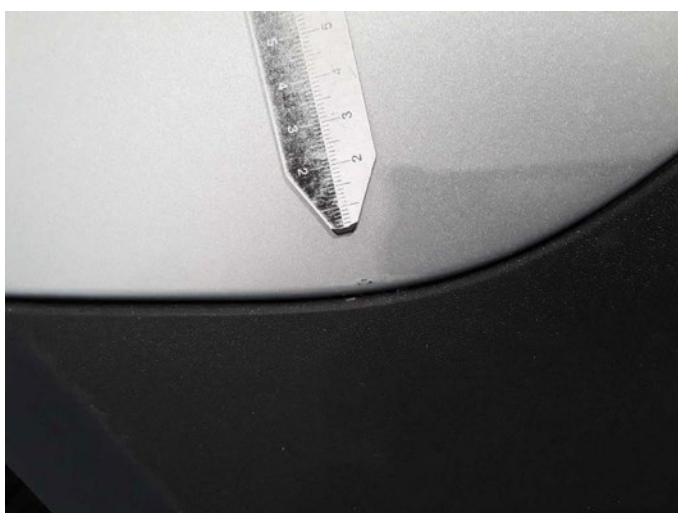
**Beschädigung 38:** Verkleidungen/Abdeckungen: Dachverkleidung Mitte - nicht fachgerecht instandgesetzt - instandsetzen und lackieren
