## Lynk &amp; Co 01

## Informazioni Veicolo

Marca:	<b>Lynk &amp; Co</b>	Targa:	
Cambio:		Colore esterno:	<b>Nero</b>
Modello:	<b>01</b>	N. Telaio:	<b>L6TCX2E71PE045909</b>
Carburante:	<b>Ibrido plug-in</b>	Potenza:	
Versione:		Data di immatricolazione	<b>23/05/2023</b>
Chilometraggio:	<b>55248 km</b>	Numero di porte:	<b>5</b>

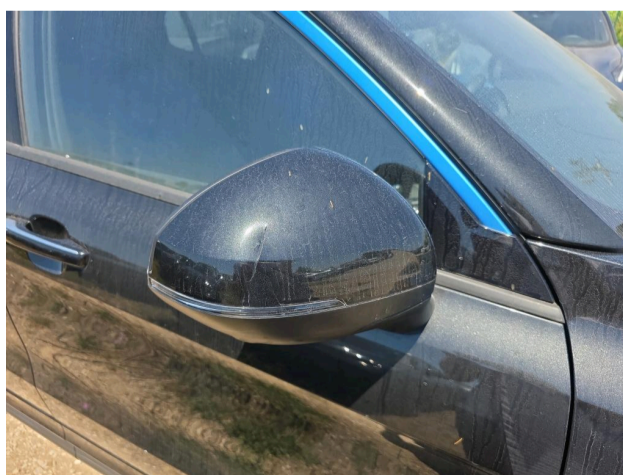
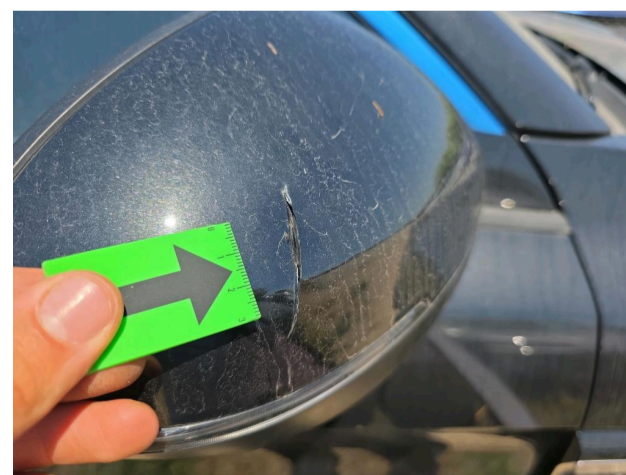
**Calotta retrovisore esterno dx**  
 Rotto  
 Sostituire e dipingere  
 Destra

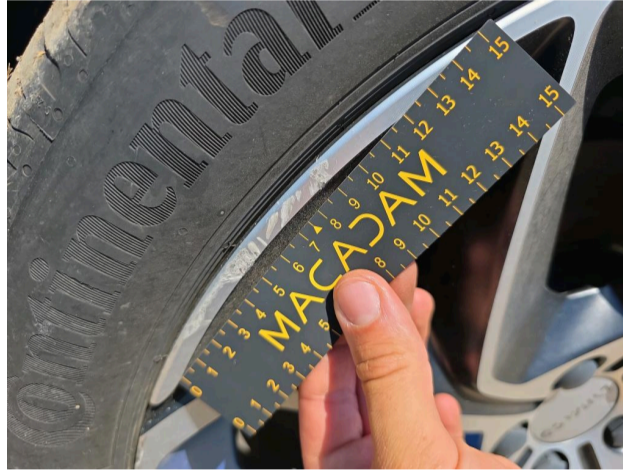
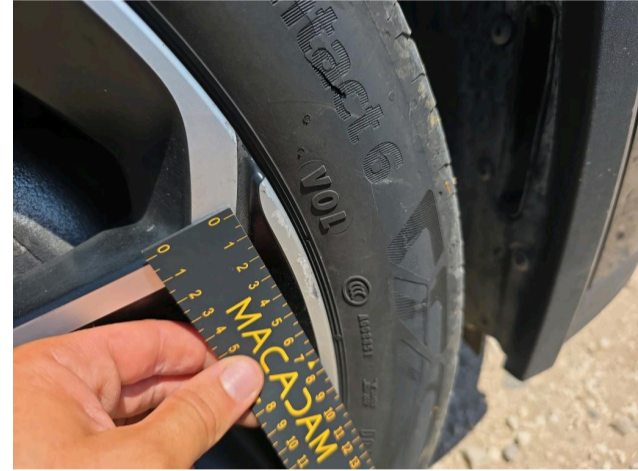
**Cerchio in lega ant. Dx**

Graffiature

Riparare / sostituire (somma forfettaria)

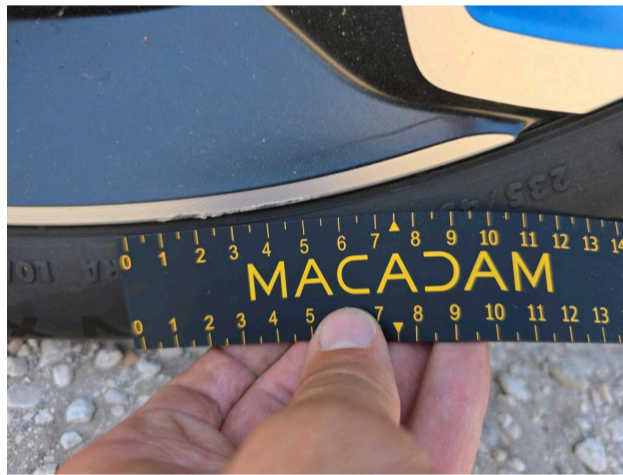
**Cerchio in lega ant. Sx**

Graffiature

Riparare / sostituire (somma forfettaria)

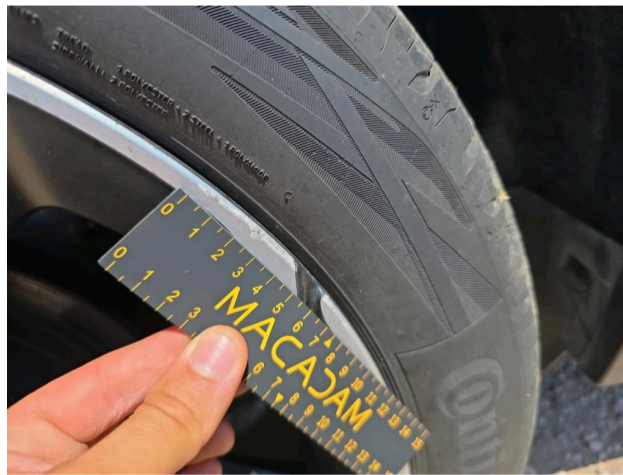
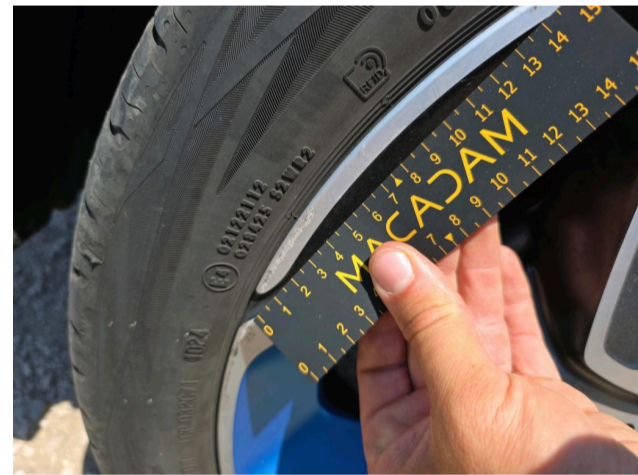
**Cerchio in lega post. Dx**

Graffiature

Riparare / sostituire (somma forfettaria)

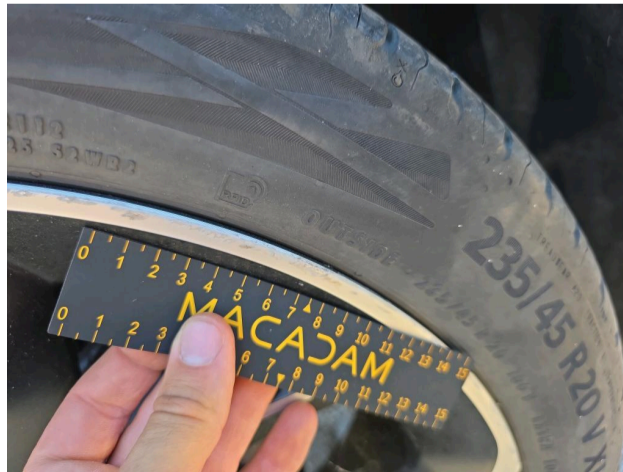
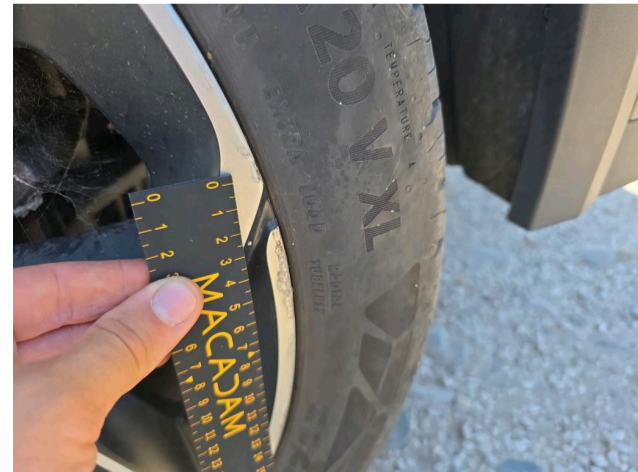
**Cerchio in lega post. Sx**

Graffiature

Riparare / sostituire (somma forfettaria)

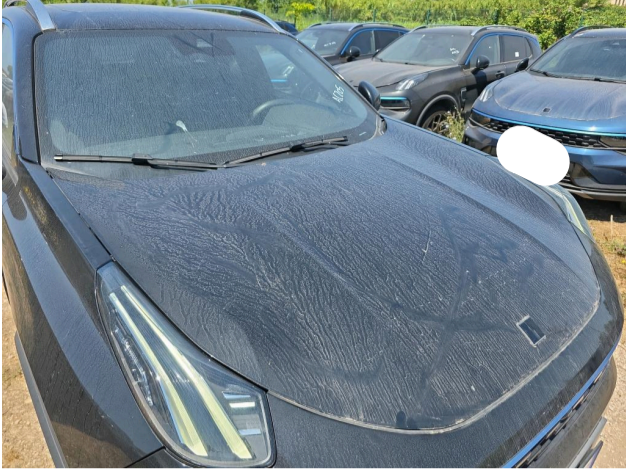
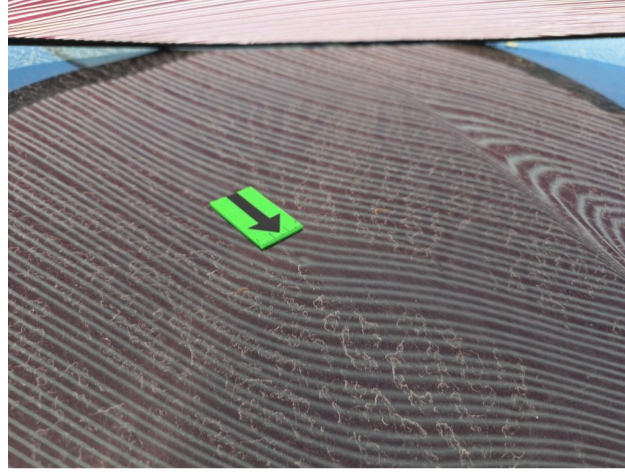
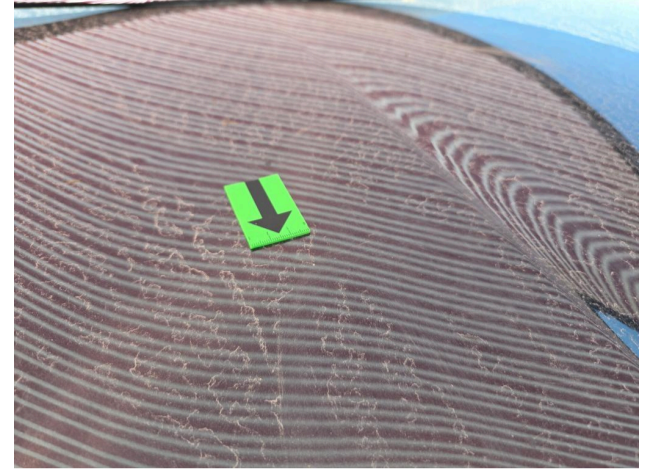
**Cofano anteriore**

Danni da grandine  
Riparare e dipingere  
Davanti

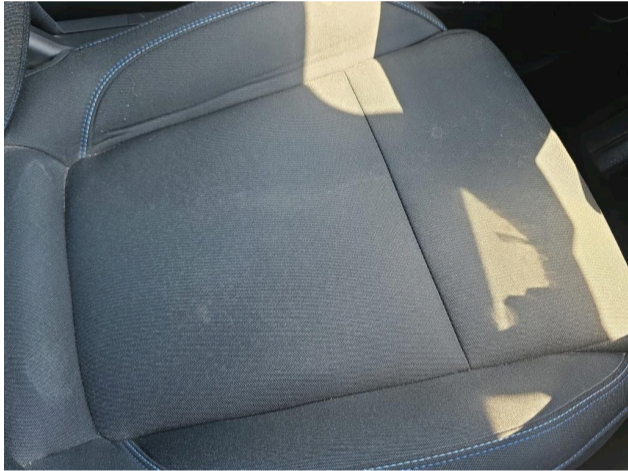
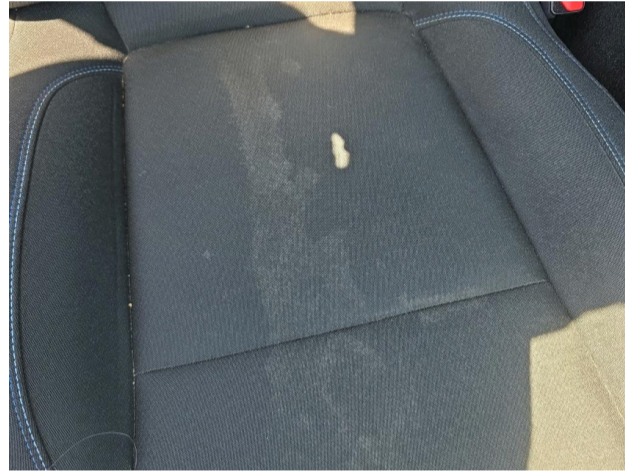
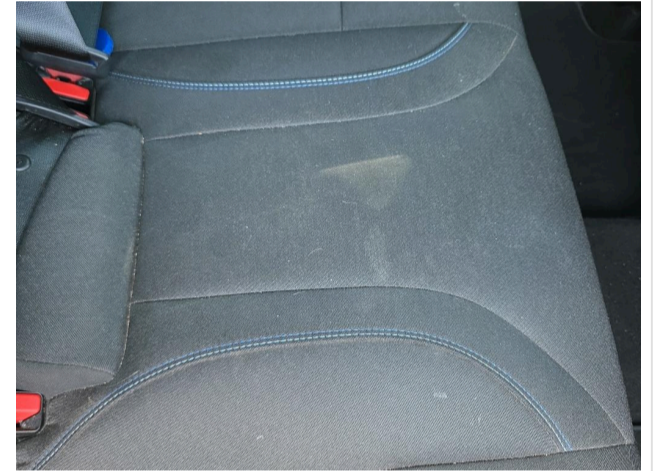
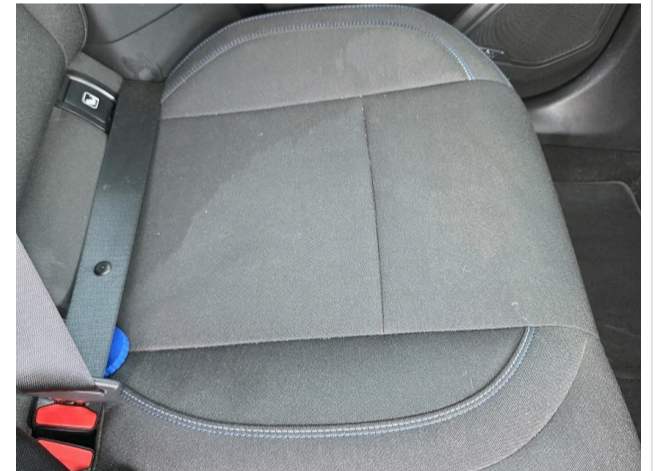
**Interno veicolo**

Sporco  
Pulire  
Interni

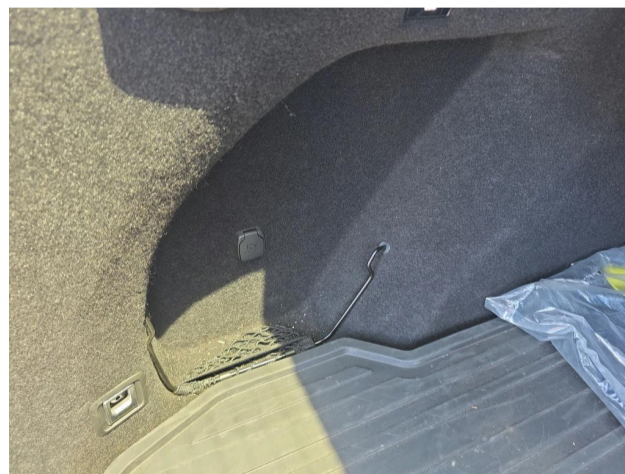
**Kit di riparazione pneumatici**

Mancanza  
Riparare / sostituire (somma forfettaria)  
Dietro/posteriore

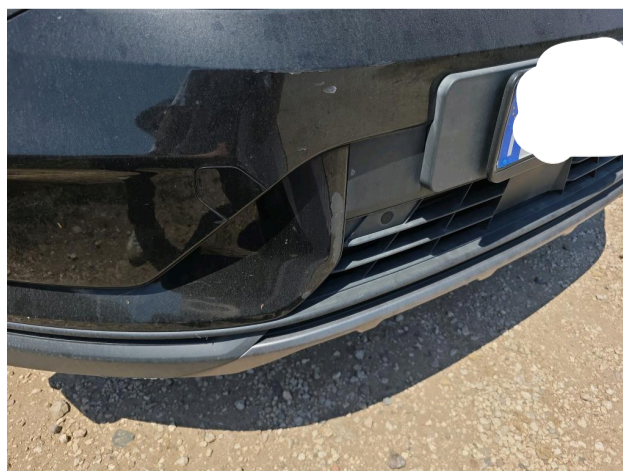
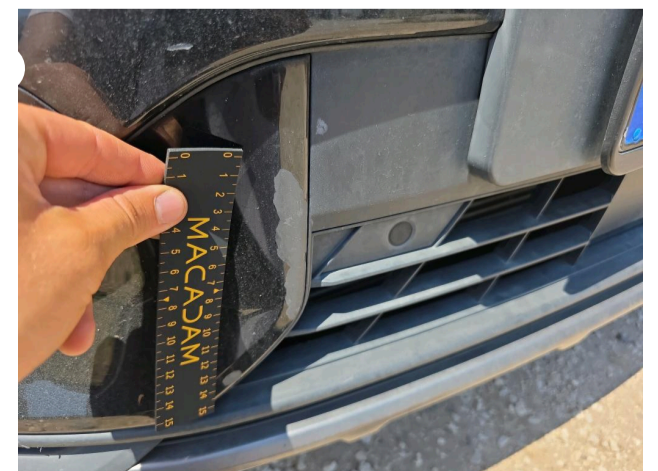
**Modanatura dx paraurti ant.(quando separate)**

Graffiature  
Verniciatura  
Davanti

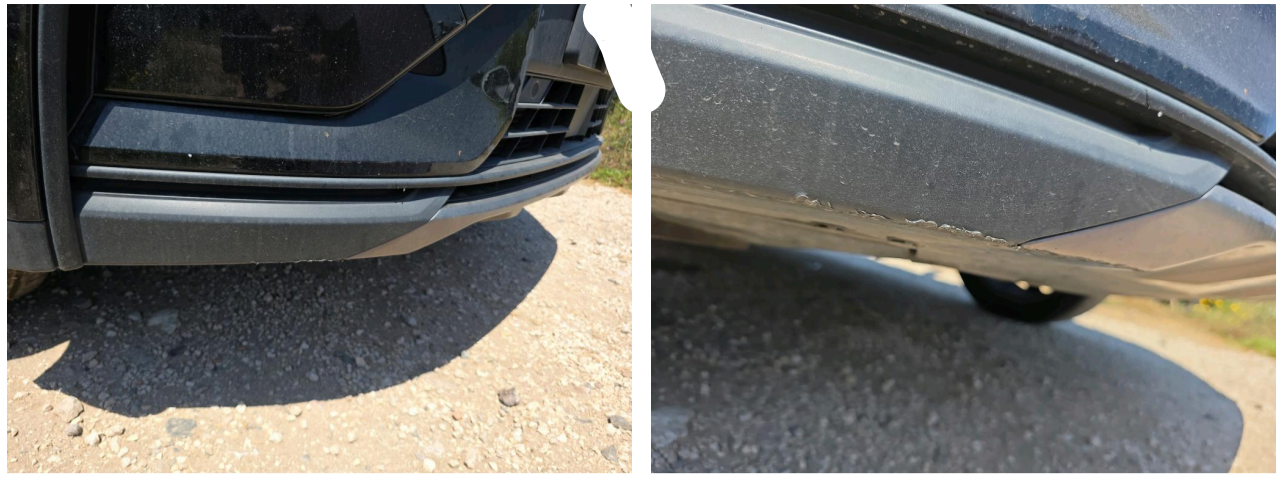
**Modanatura paraurti Ant.(unico pezzo)**

Graffiature  
Sostituire  
Davanti

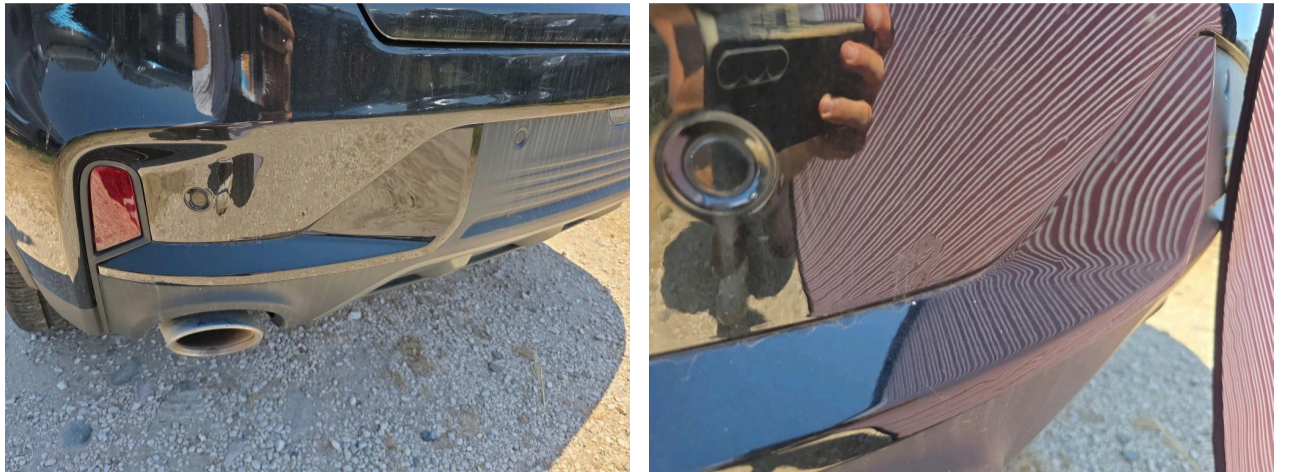
**Modanatura sx paraurti Post.(quando separate)**

Riparazione impropria  
Verniciatura  
Dietro/posteriore

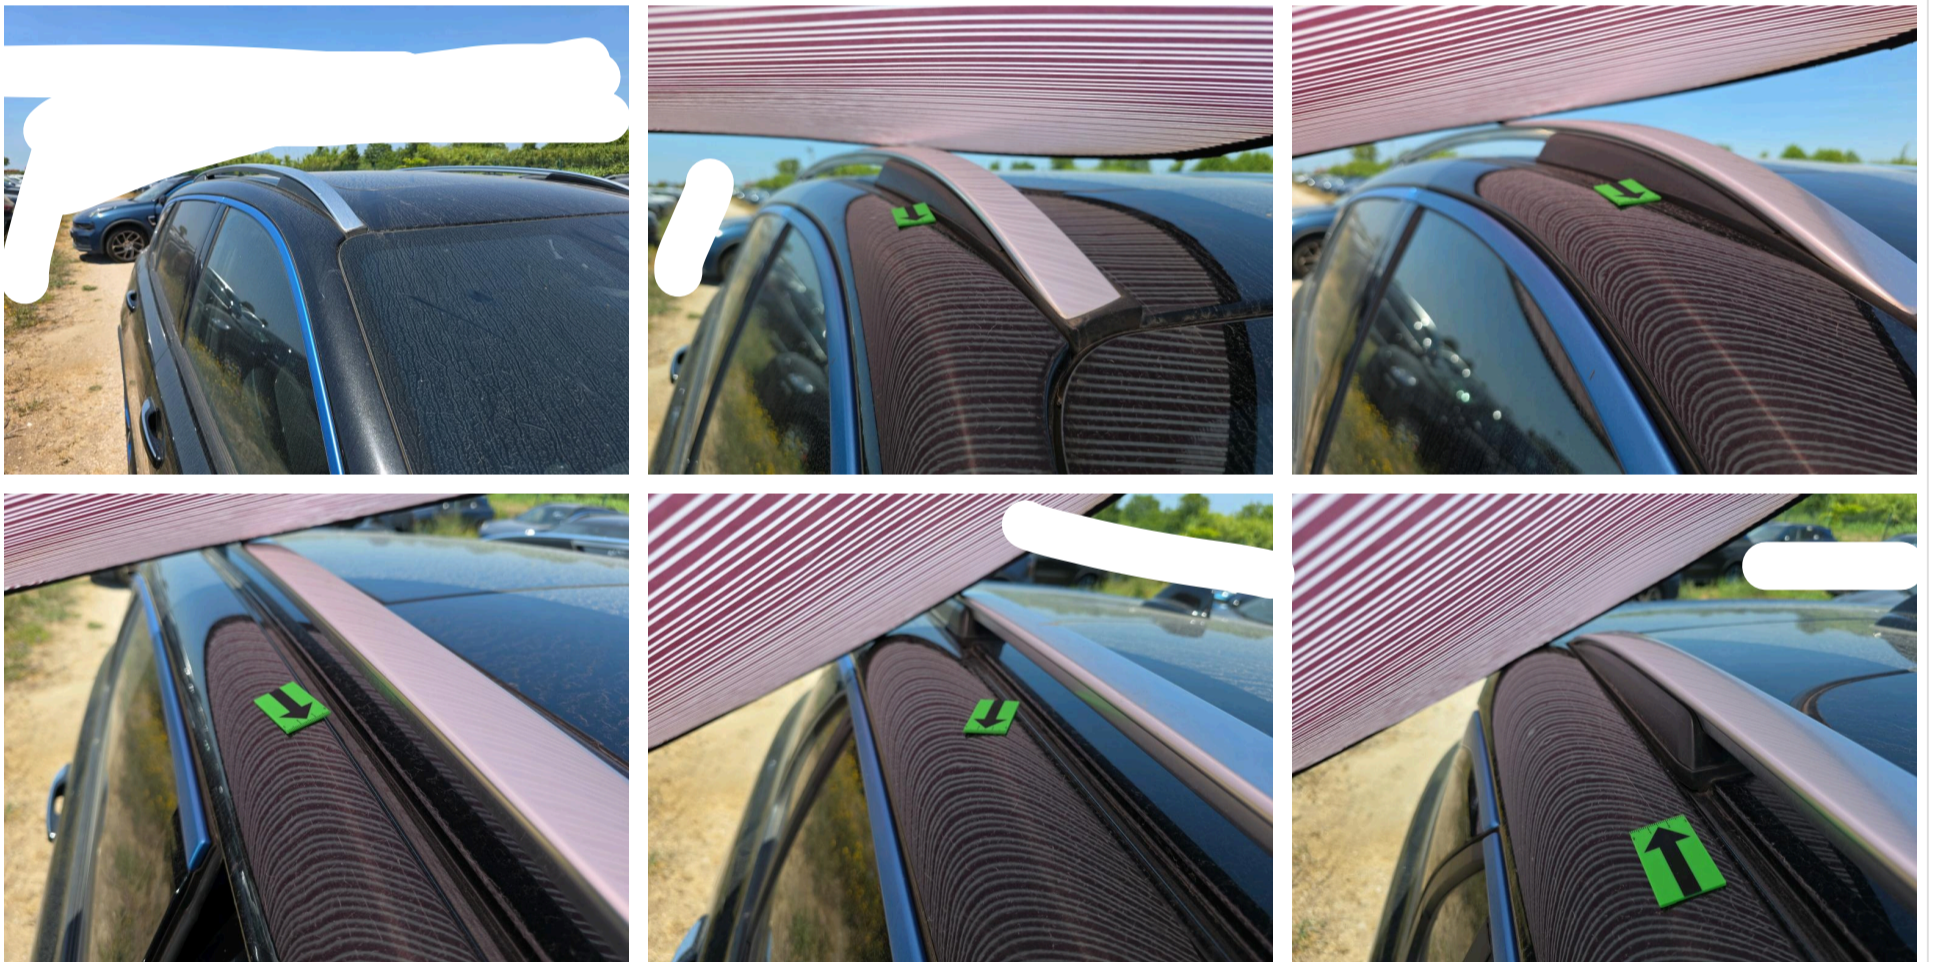
**Montante tetto dx**

Danni da grandine  
Riparare e dipingere  
Destra

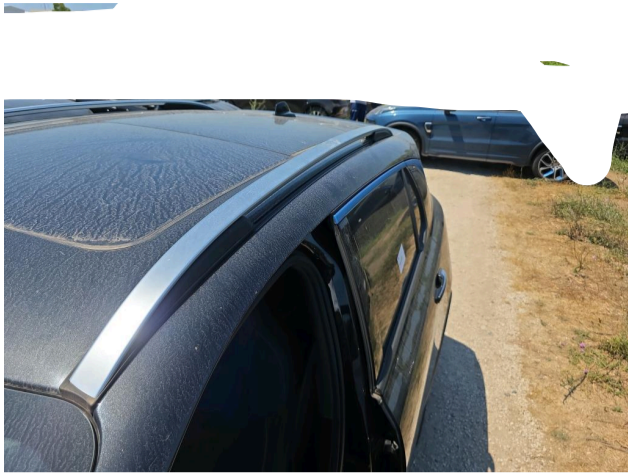
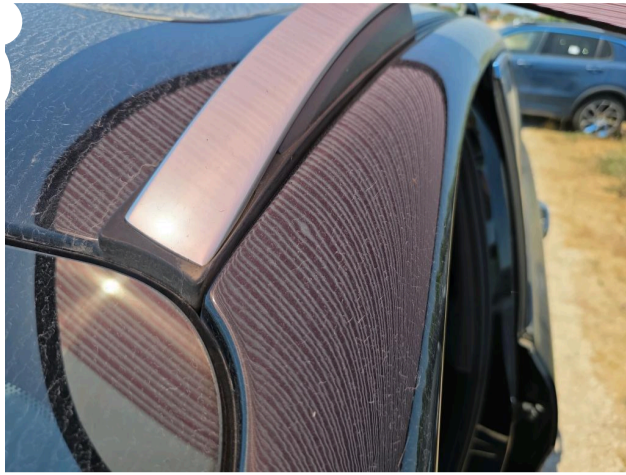
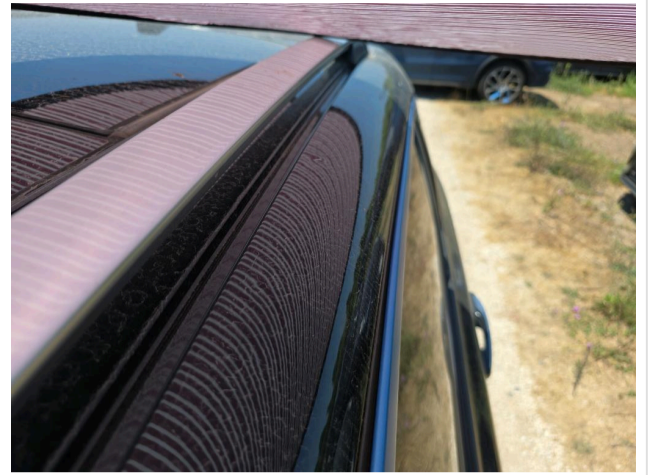
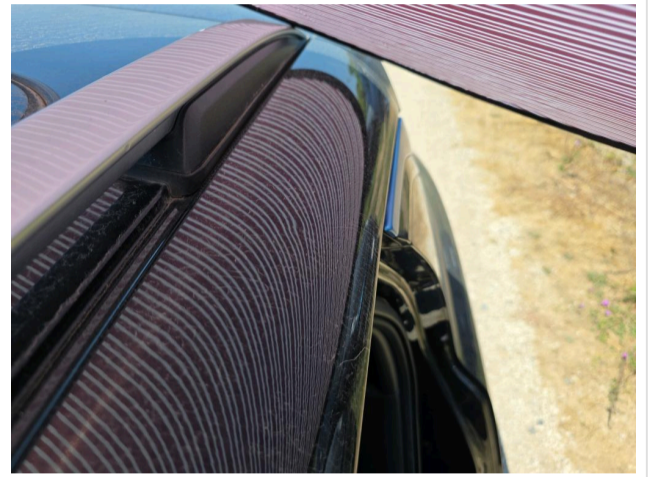
**Montante tetto sx**

Danni da grandine  
Riparare e dipingere  
Sinistra

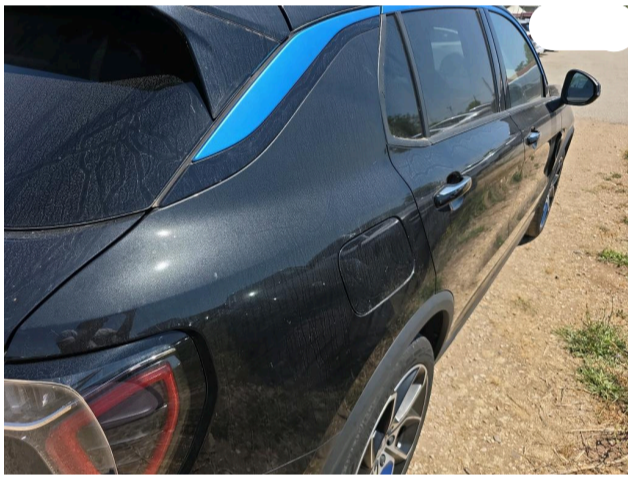
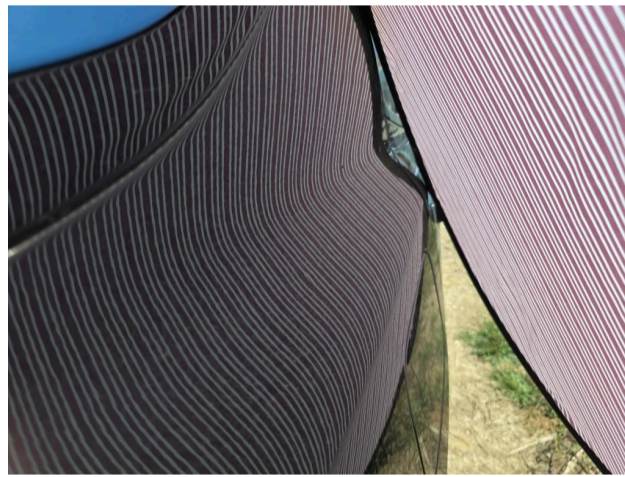
**Parafango post. Dx**

Danni da grandine  
Riparare e dipingere  
Destra

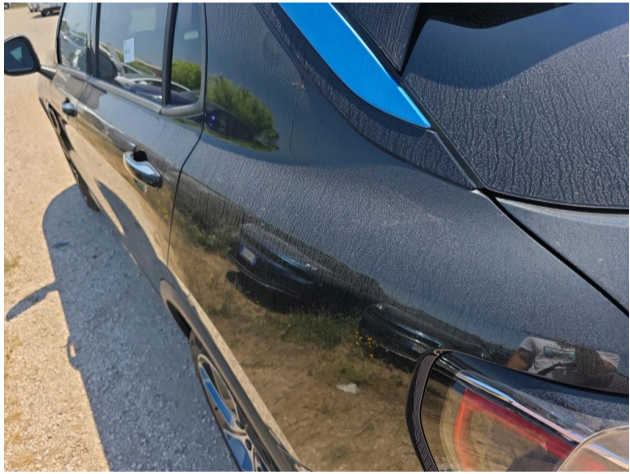
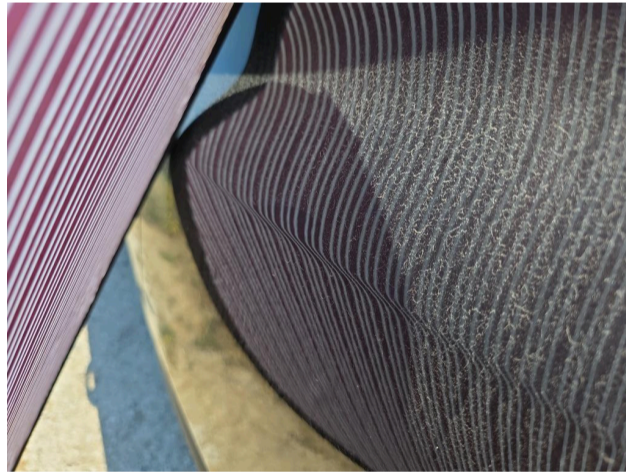
**Parafango post. Sx**

Ammaccatura  
PRM  
Sinistra

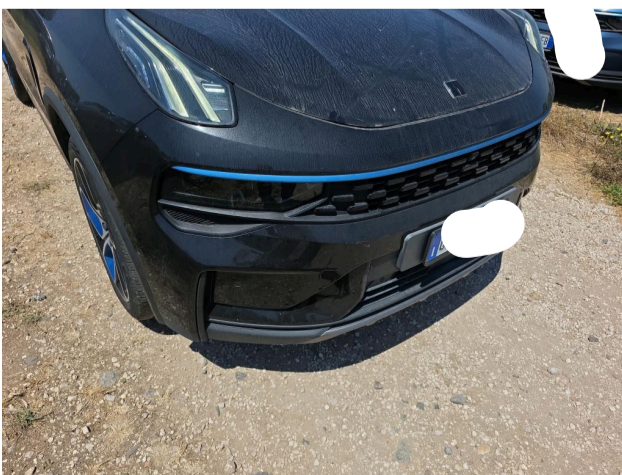
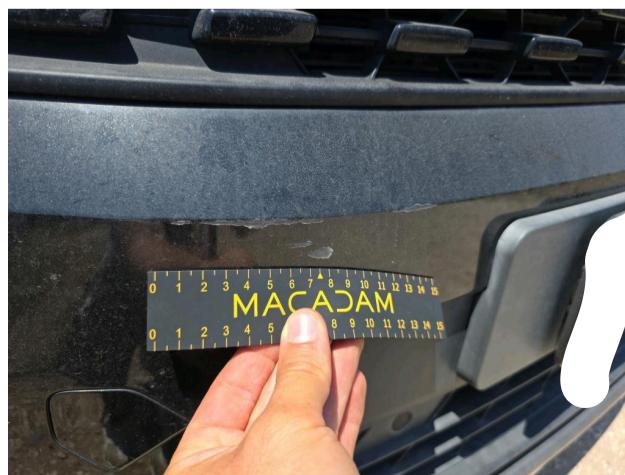
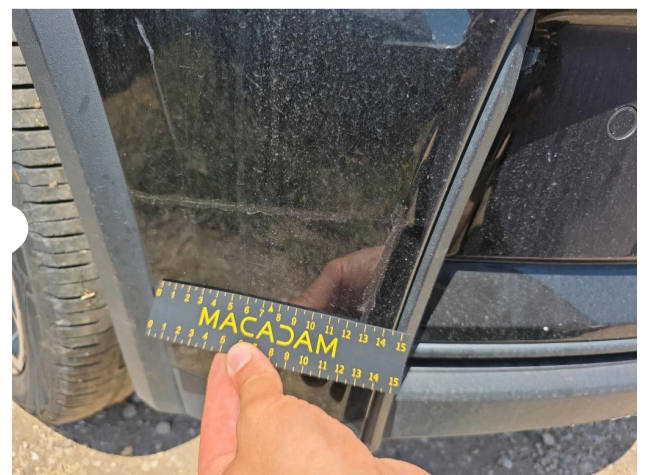
**Paraurti ant.**

Graffiature  
Verniciatura  
Davanti

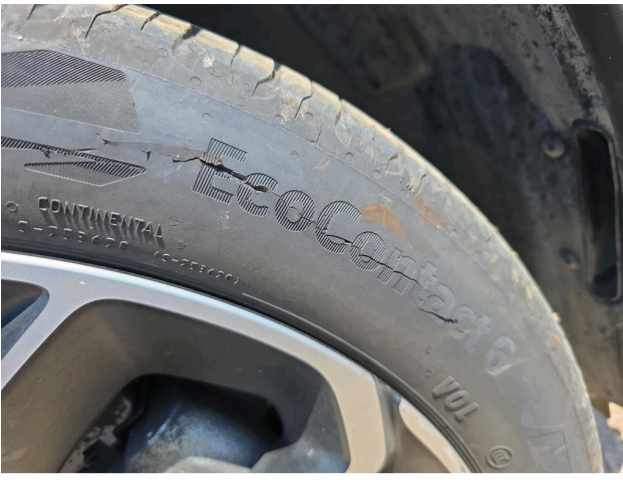
**Pneumatico ant. Dx**

Strappo/tagliato  
Sostituire  
Ruote

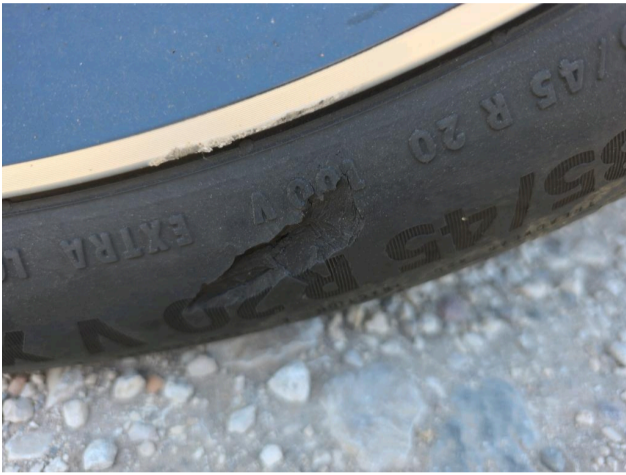
**Pneumatico ant. Sx**

Strappo/tagliato  
Sostituire  
Ruote

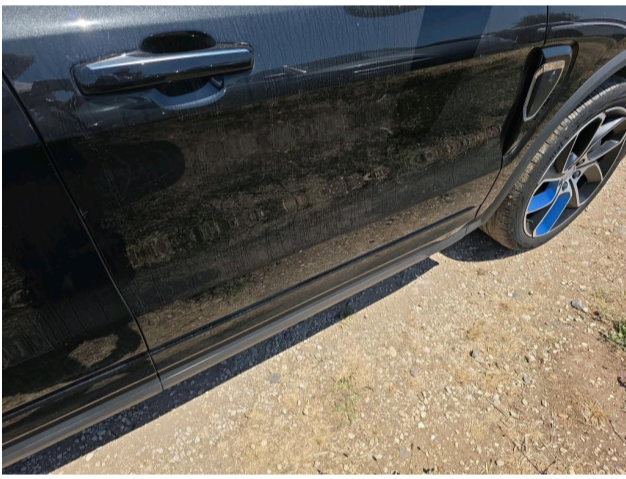
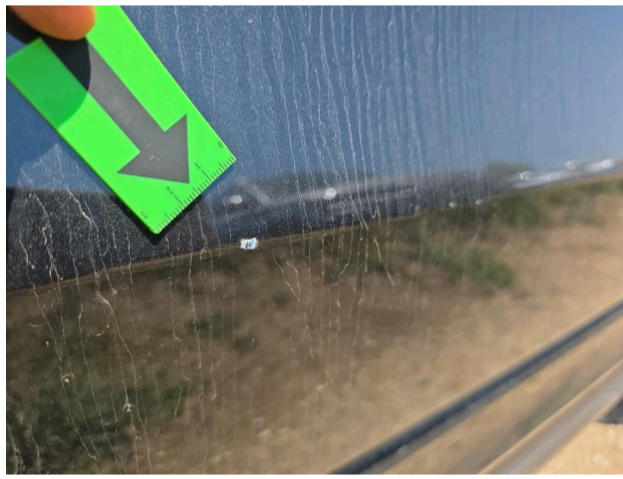
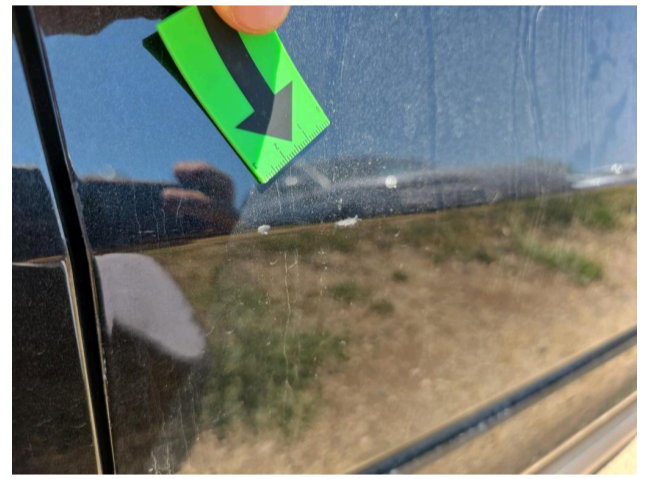
**Porta ant. Dx**

Graffiature  
Verniciatura  
Destra

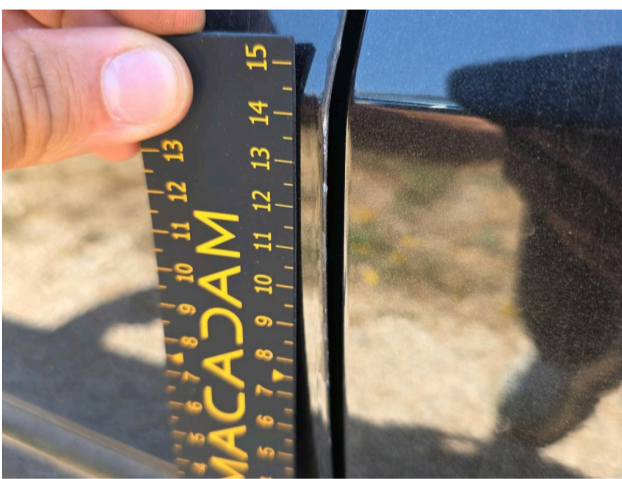
**Porta ant. Sx**

Graffiature  
PRM  
Sinistra

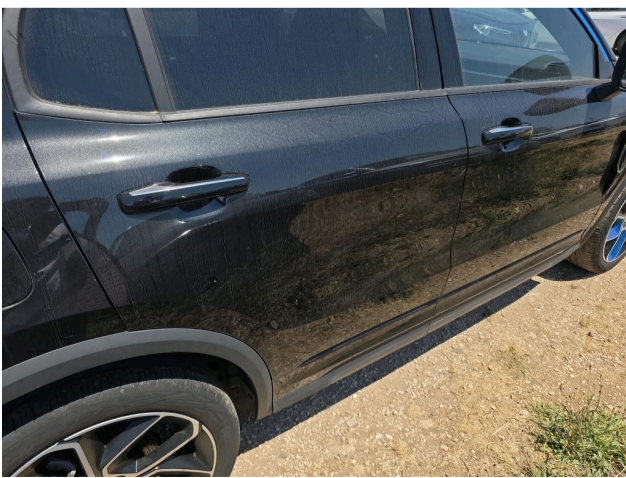
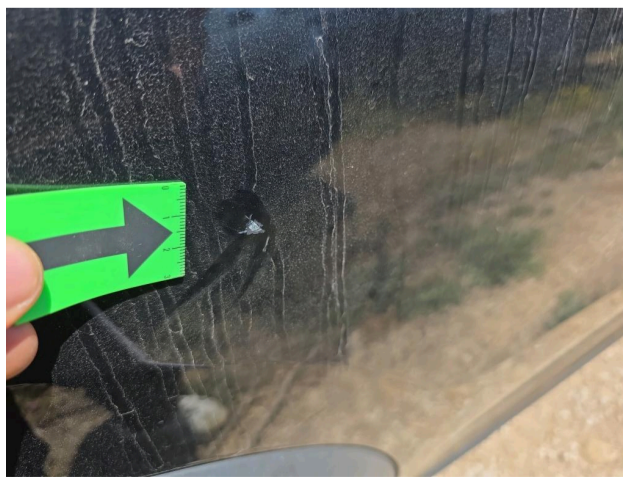
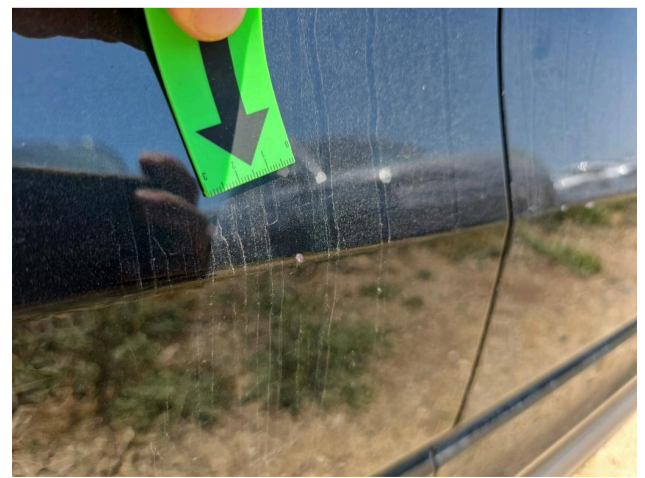
**Porta post. Dx**

Graffiature  
Verniciatura  
Destra

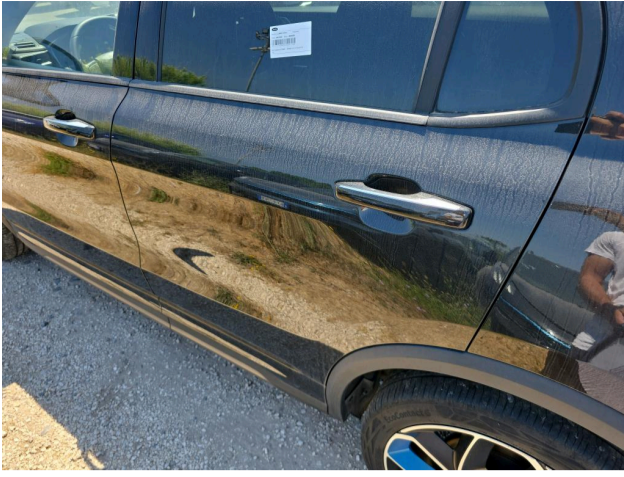
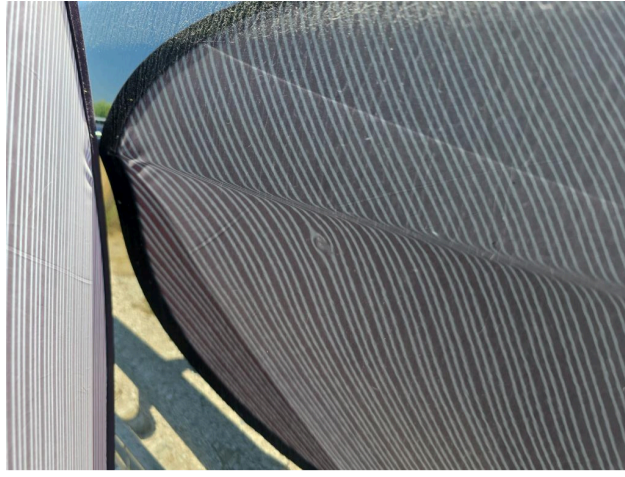
**Porta post. Sx**

Ammaccatura  
Riparare e dipingere  
Sinistra

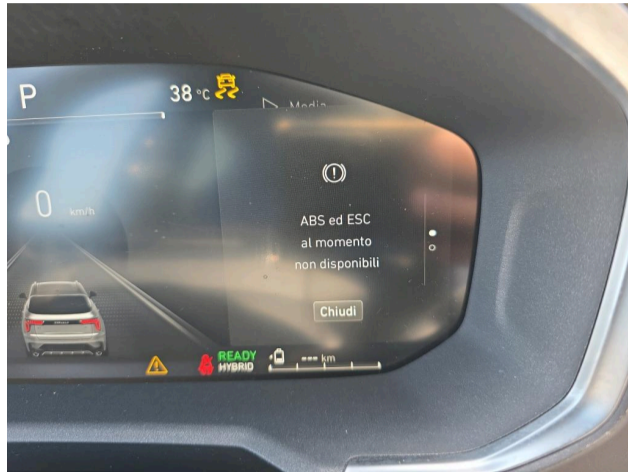
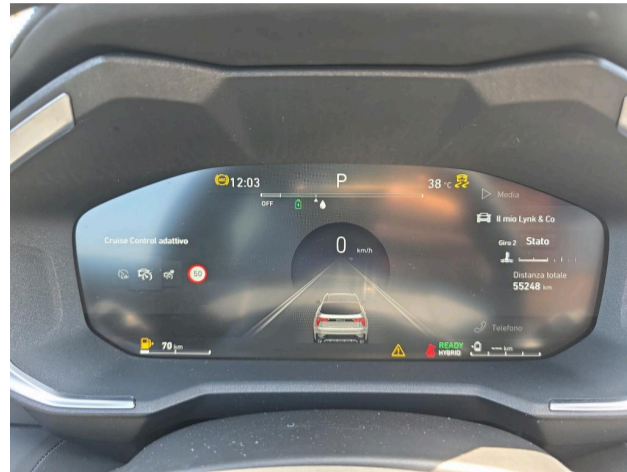
**Spia accesa**

Spia lampeggiante  
Controllo/Controllare  
Interni

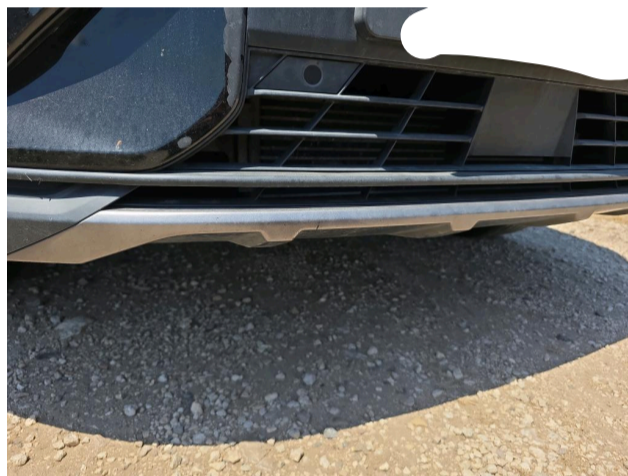
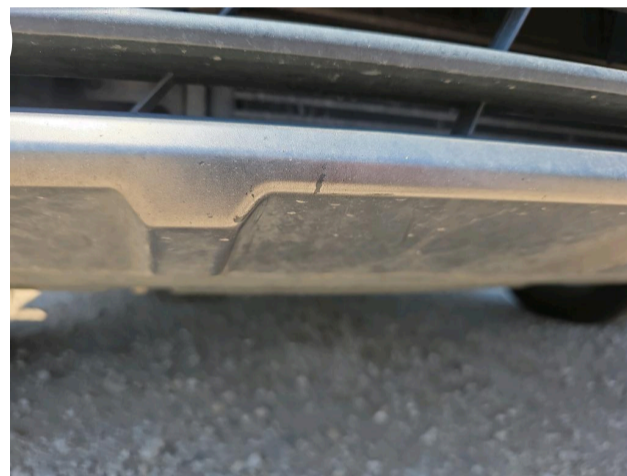
**Spoiler paraurti ant.**

Graffiature  
Verniciatura  
Davanti

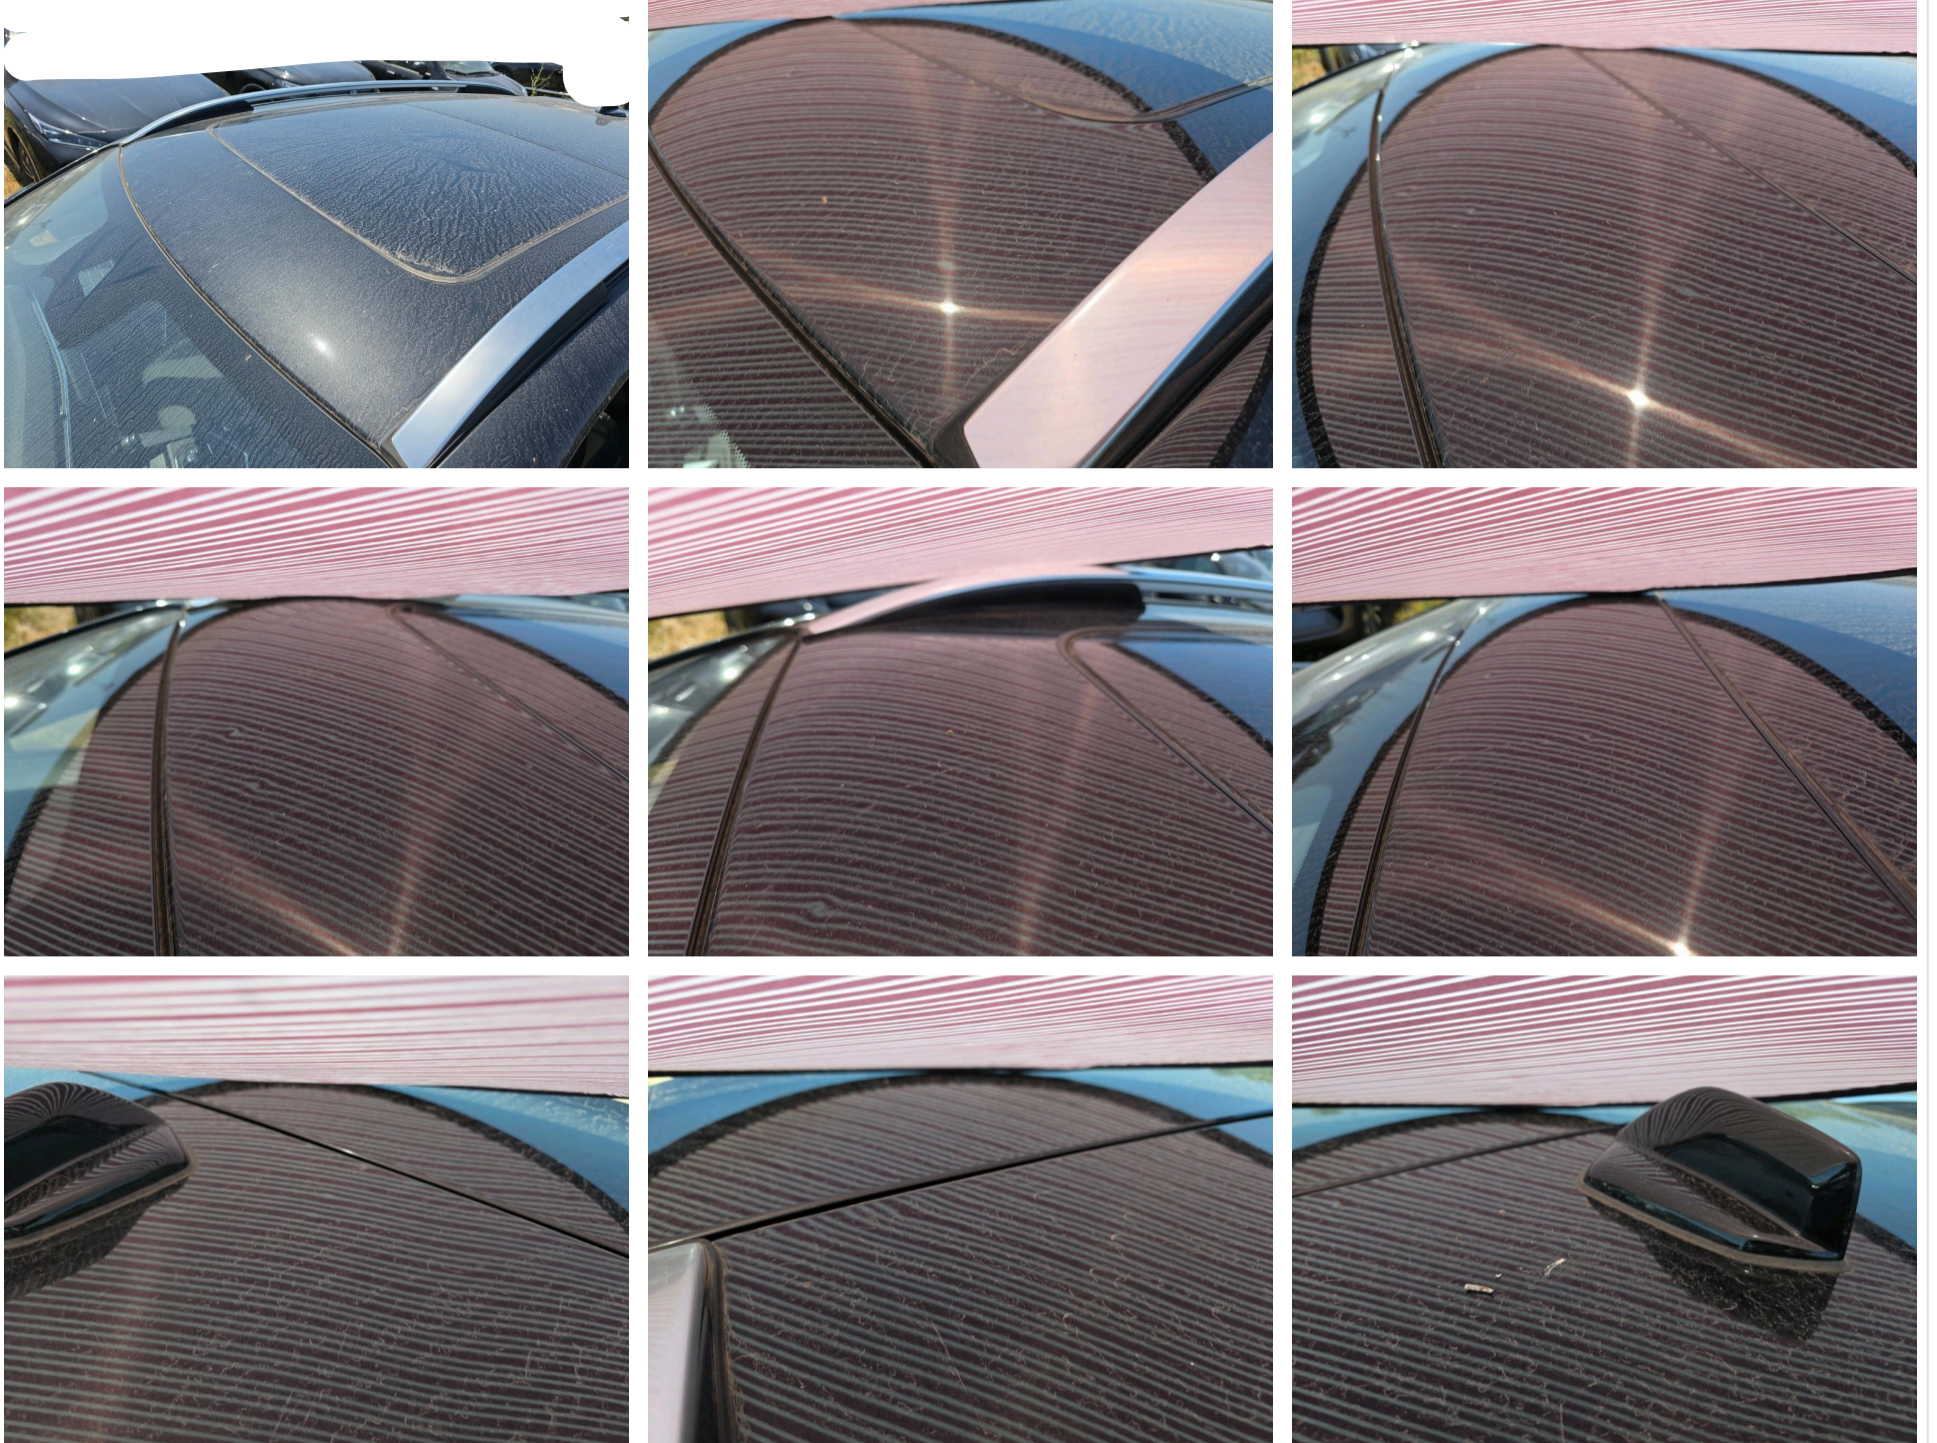
**Tetto**

Danni da grandine  
Riparare e dipingere  
Tetto e altri
